**PM**

**Datum**  
2017-04-04

## **SKRED VID KLARÄLVEN I STÖLLET, TORSBY KOMMUN.**

### **Beskrivning av händelseförlopp**

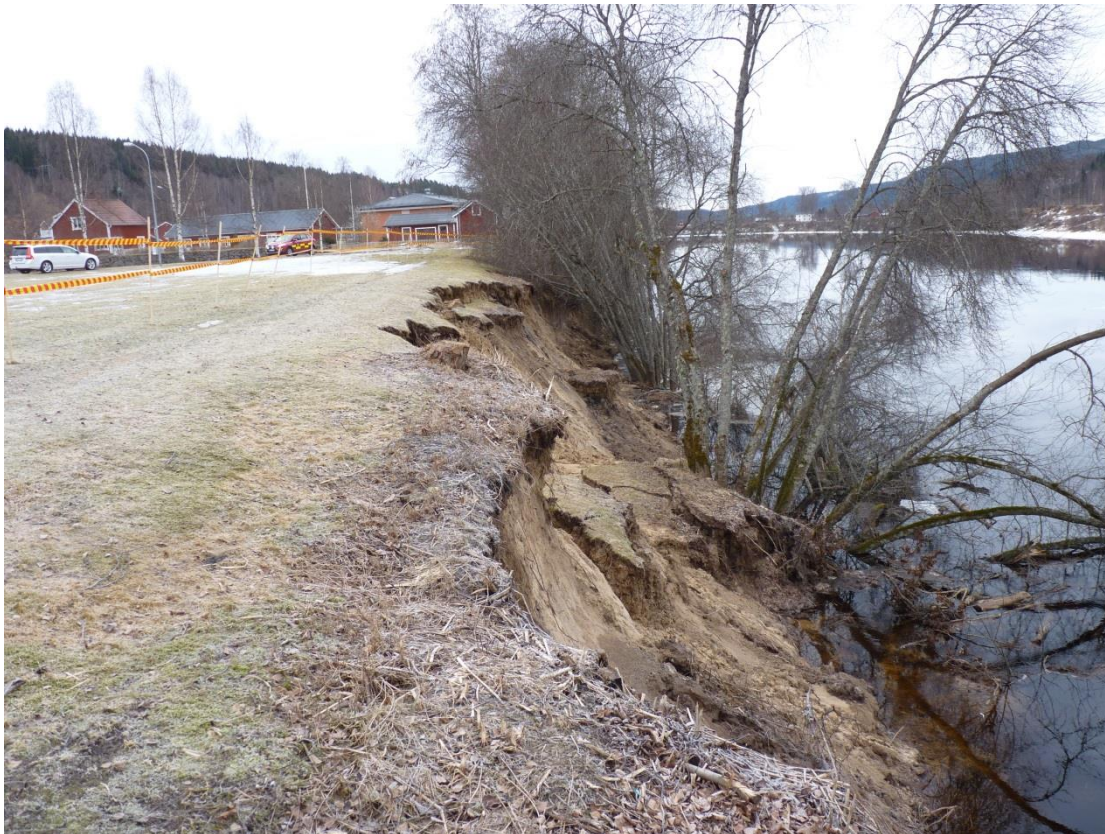
- 2017-03-30 blev SGI kontaktad av Stefan Olsson Räddningschef i beredskap, Torsby kommun, angående ett skred i en slänt ner mot Klarälven i Stället, koordinat SWEREFF99 TM, 404694,6697749 (platsen finns markerad i geostab). Stefan har skickat 3 stycken bilder (Foto 1-3) på skredet, se foton i bilaga. Skredutbredning (bedömd från foton), uppskattningsvis ca 5 m bakåtgripande och 30-40m i längd. Det finns bebyggelse ca 40 m söder om nuvarande skredärr som kan komma att påverkas av eventuella nya skred inom området. Huset närmast nuvarande skredärr är enligt uppgift en gäststuga/förråd och huset därefter (söderut) är ett trygghetsboende. Området där skredet har inträffat finns utpekade i en översiktlig stabilitetskartering (Sweco, daterad 2013-08-15) med bedömningen att området bör utredas vidare i en detaljerad stabilitetsutredning. SGI bedömer att räddningstjänsten bör hålla området under uppsikt de närmaste dagarna och att en okulärbesiktning ska utföras snarast. Räddningstjänsten i Torsby utför detta den 3 april 2017.

*Foto 1: Vy från norr mot söder, nedströms Klarälven. Foto: Räddningstjänsten i Torsby.*

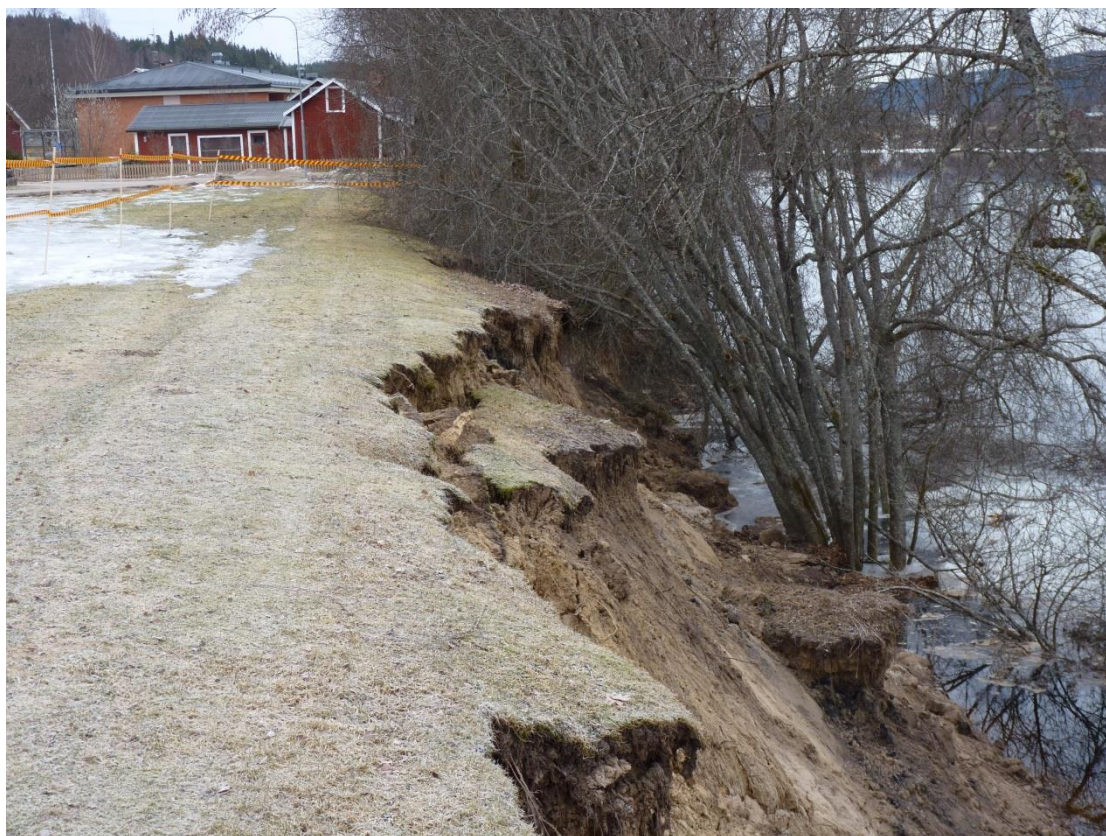
*Foto 2: Vy från norr mot söder, nedströms Klarälven. Foto: Räddningstjänsten i Torsby.*

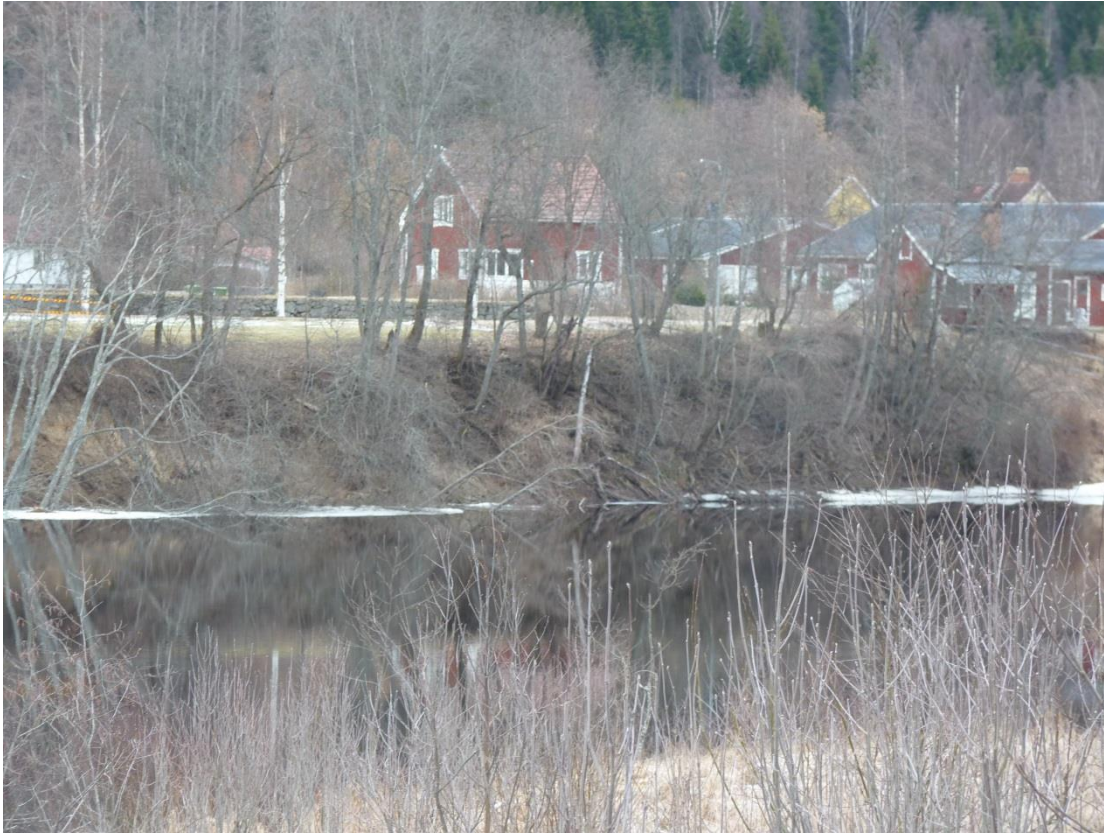
*Foto 3: Vy från västra sidan av Klarälven mot skredområdet på den östra sidan, skredet är i bildens vänstra kant. Foto: Räddningstjänsten i Torsby.*

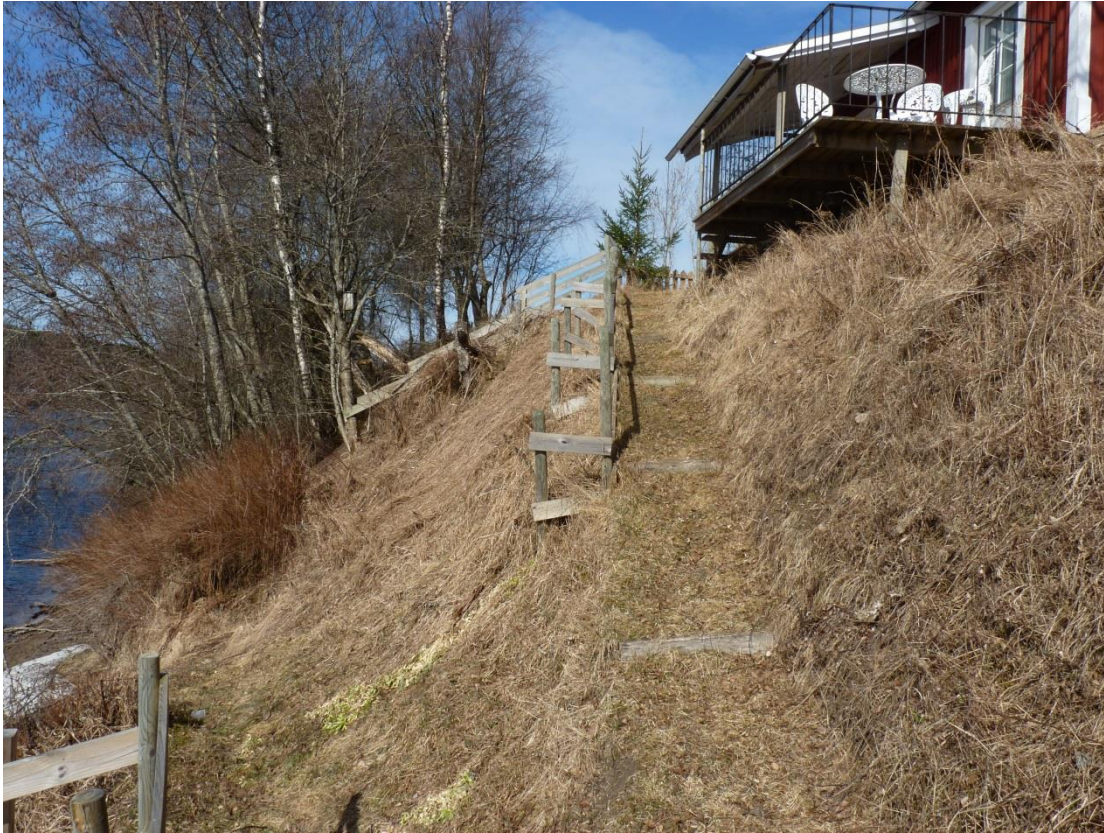
- *Inga tecken på marksprickor eller jordrörelser vid huset närmast söder om skredärret.*
- *Bild 4 i fotobilaga visar slänten nedanför huset som är närmast skredärret. Huset är placerat mycket nära släntrönet och till och med en bit över detsamma (verandan). Stefan upplever slänten som brant och med likartade förhållanden som platsen för skredet.*
- *Bild 5 i fotobilaga visar att slänthöjden minskar relativt mycket efter huset närmast söder om skredet, vilket innebär att slänthöjden vid trygghetsboendet är betydligt lägre jämfört med slänthöjden vid skredärret.*
- *Mellan trygghetsboendet och Klarälven finns ett staket som verkar vara opåverkat av markrörelser, en bra indikation.*

*Foto 4: Vy från söder mot norr, bilden är från slänten nedan huset som är närmast skredärret, kanten på skredet är ca 60 m norrut. Foto: Räddningstjänsten i Torsby.*

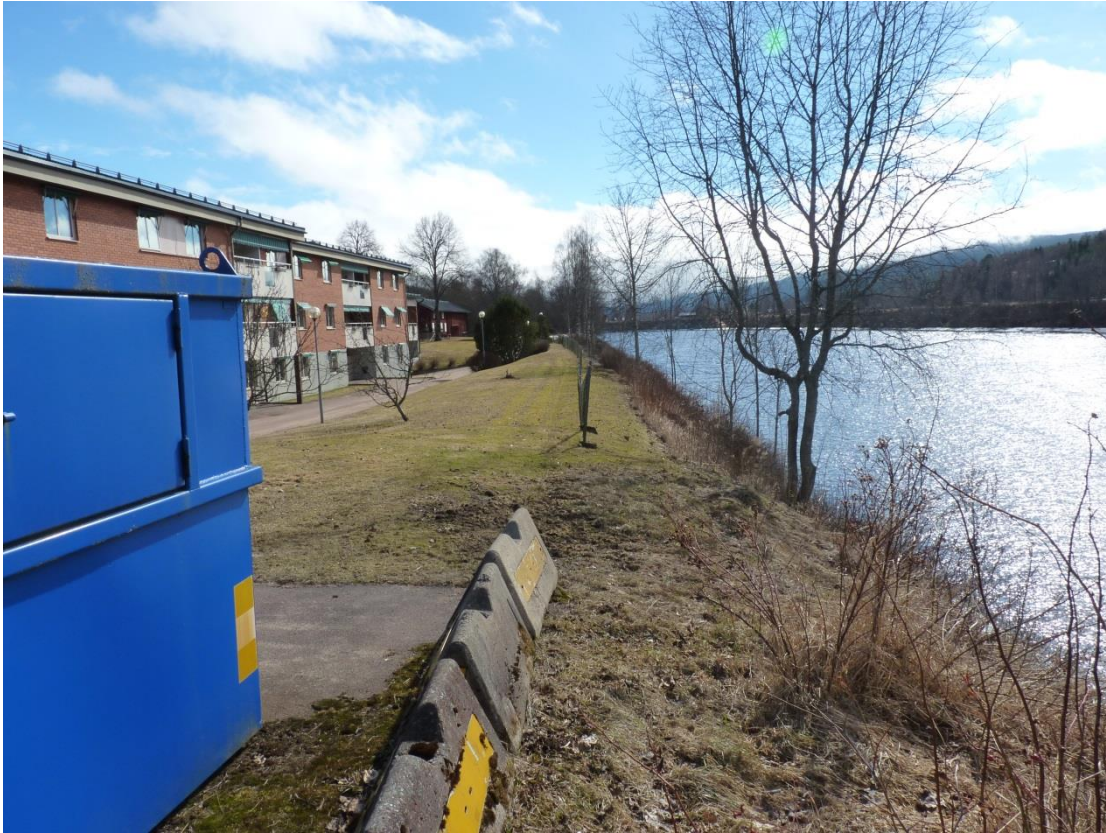
*Foto 5: Vy från norr mot söder, bilden visar slänten ned mot Klarälven nedanför trygghetsboendet som syns i vänster bildkant. Foto: Räddningstjänsten i Torsby.*

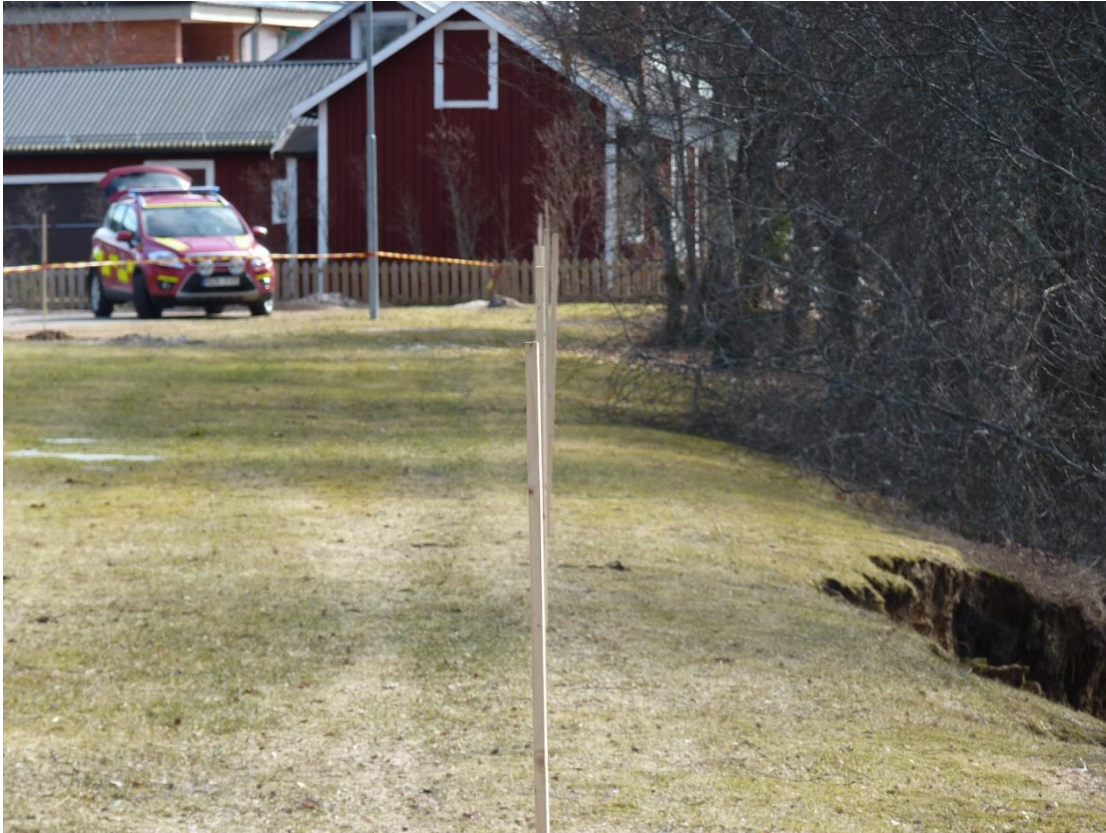
- 2017-04-03 SGI kontaktar Stefan Olsson Räddningstjänsten för att följa upp de rekommendationer som SGI gav före helgen. Syftningslinjer är uppsatta från skredärrret och mot bebyggelsen söder om skredet, räddningstjänsten har kontrollerat området 2 ggr per dygn under helgen och det har förekommit mindre ras i anslutning till nuvarande skredärr. SGI tycker att nuvarande avspärningar bör hållas kvar tills vidare. Stefan har gjort ett platsbesök med okulärbesiktning (bild 4-6 i fotobilaga) och vid husen nedan skredärrret syns i nuläget inga tecken på marksprickor eller jordrörelser, se mer kommentarer under nästa rubrik.

*Foto 6: Vy från norr mot söder, bilden visar syftningslinjer i form av stakkäppar placerade någon meter bakom nuvarande skredkant. Foto: Räddningstjänsten i Torsby.*

- 2017-03-31 SGI kontaktar räddningschef i beredskap i Torsby kommun, Lennart Edvardsson. SGI tycker att en syftningslinje med t.ex. stakkäppar ska installeras nära krönkanten söder om befintligt skredärr förbi närmaste huset och trygghetsboendet. Räddningstjänsten undrar om befintliga avspärningar är tillräckliga, SGI anser att de bör utökas något, ca 10 m. Räddningstjänsten undrar om situationen är akut och SGI tycker att det inte är akut i nuläget men det kan bli det beroende på t.ex. kraftig eller långvarig nederbörd och att området definitivt bör utredas vidare så snart som möjligt.
