Myndigheten för
samhällsskydd
och beredskap

Sollefteå kommun

Översiktlig kartering av stabiliteten i raviner och slänter i morän och grov sedimentjord

Datum: 2009-12-15
Diariernr: 2-0904-0270
Projektnr: 13977
Projektledare: Ann-Christine Hågeryd
Handläggare: Mattias Andersson
Jan Fallsvik
Granskare: Karin Lundström

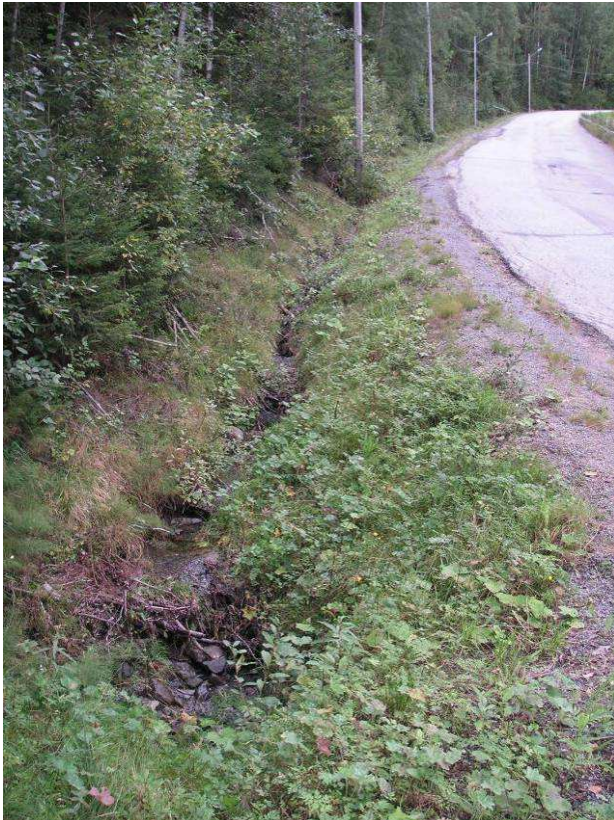
Övrigt: På grund av erosion har vägdikets botten blivit nedskuren uppströms vägen och vägtrumman.

Bild 3. Fotograferat i punkt 3, södra sidan av vägen och i västlig riktning, inloppet till vägtrumma.

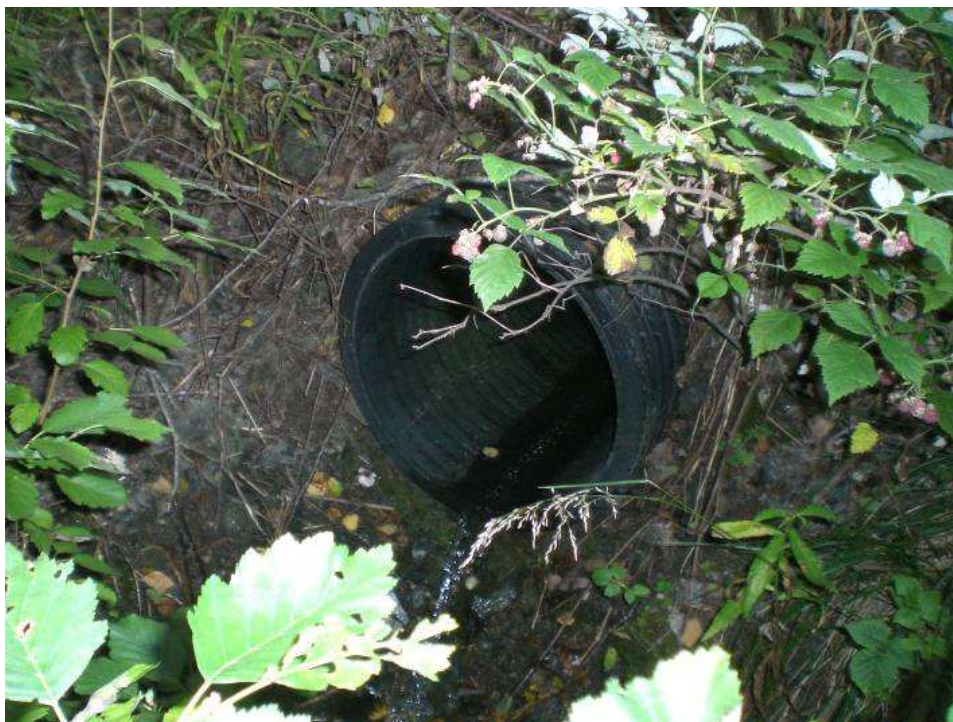
Bild 4. Fotograferat i punkt 3, södra sidan av vägen inloppet till vägtrumma i närbild, ø 500 mm.

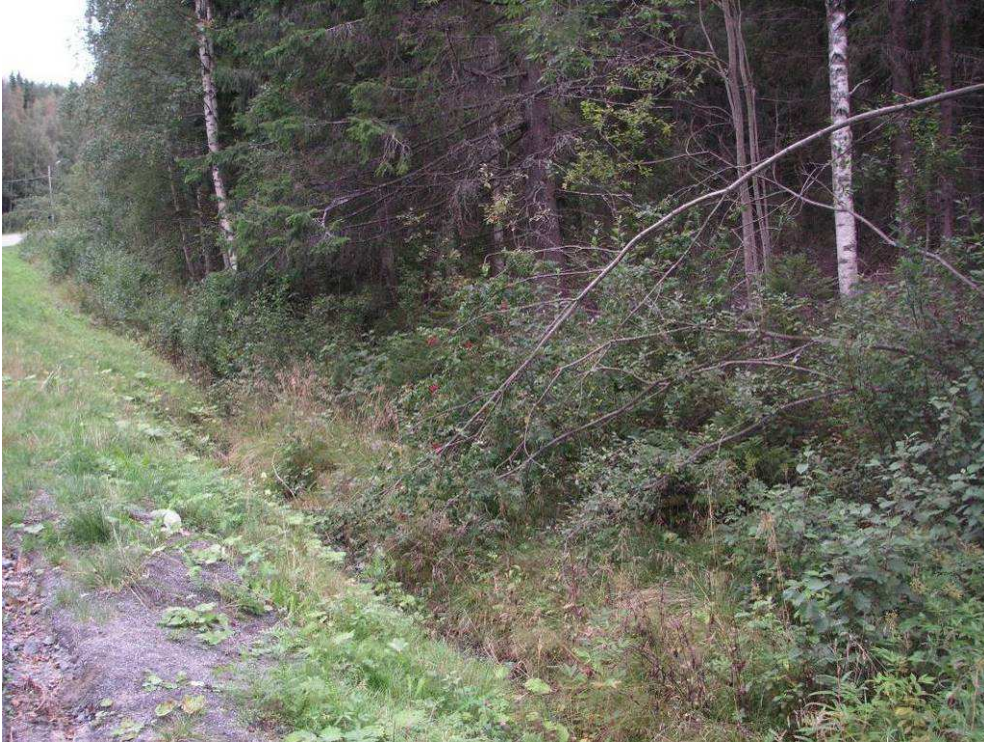
Övrigt: Spår finns av att bäcken svämmar över vägen ibland, troligtvis på grund av att vägtrummans dimension är för liten. Uppdämningar kan ge upphov till att det bildas en "propp" som kan brista med en störtflod nedströms som följd. Detta kan förorsaka slamströmmar nedströms.

Bild 5. Fotograferat i punkt 5 i sydlig riktning, dvs uppströms bäck.

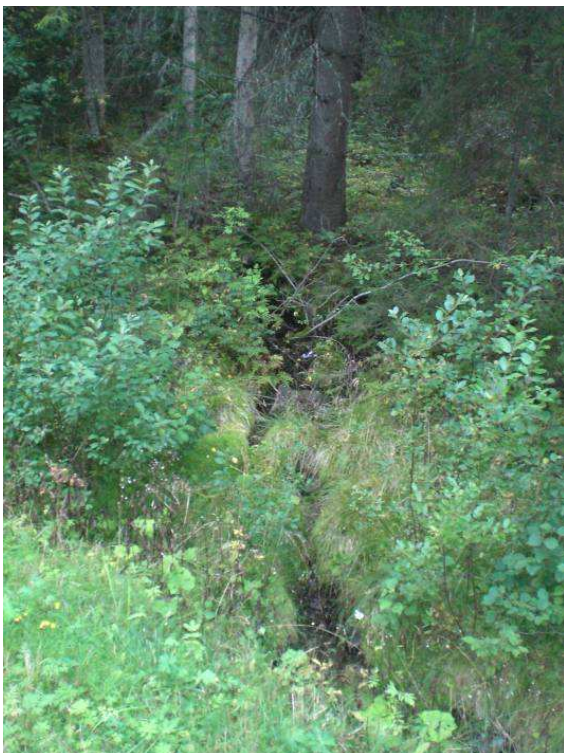
Bild 6. Fotograferat i punkt 5 i nordlig riktning, dvs medströms bäck. Stor uppväxt granskog och rikligt med undervegetation, inga indikationer på några materialtransporter i bäckfåran.

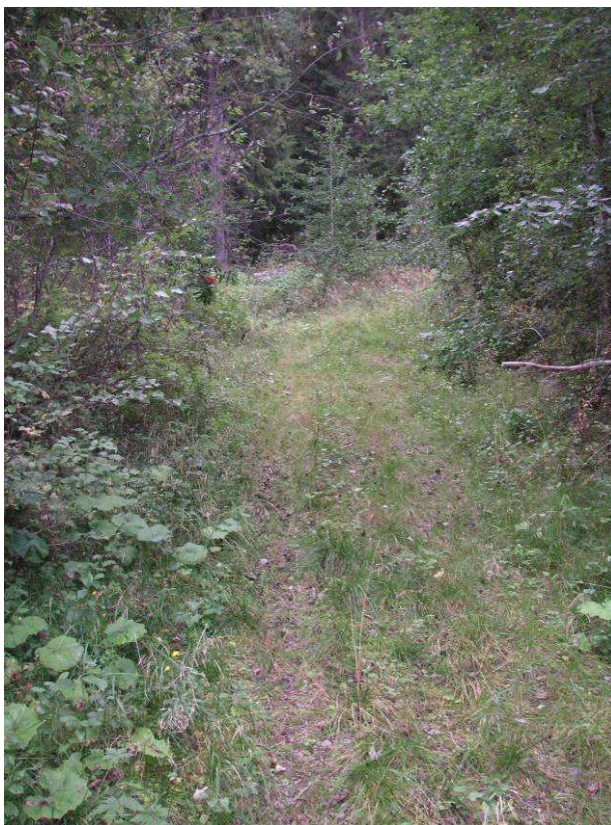
Bild 7. Fotograferat i punkt 6 i sydvästlig riktning. Större stig utan några erosionskador.

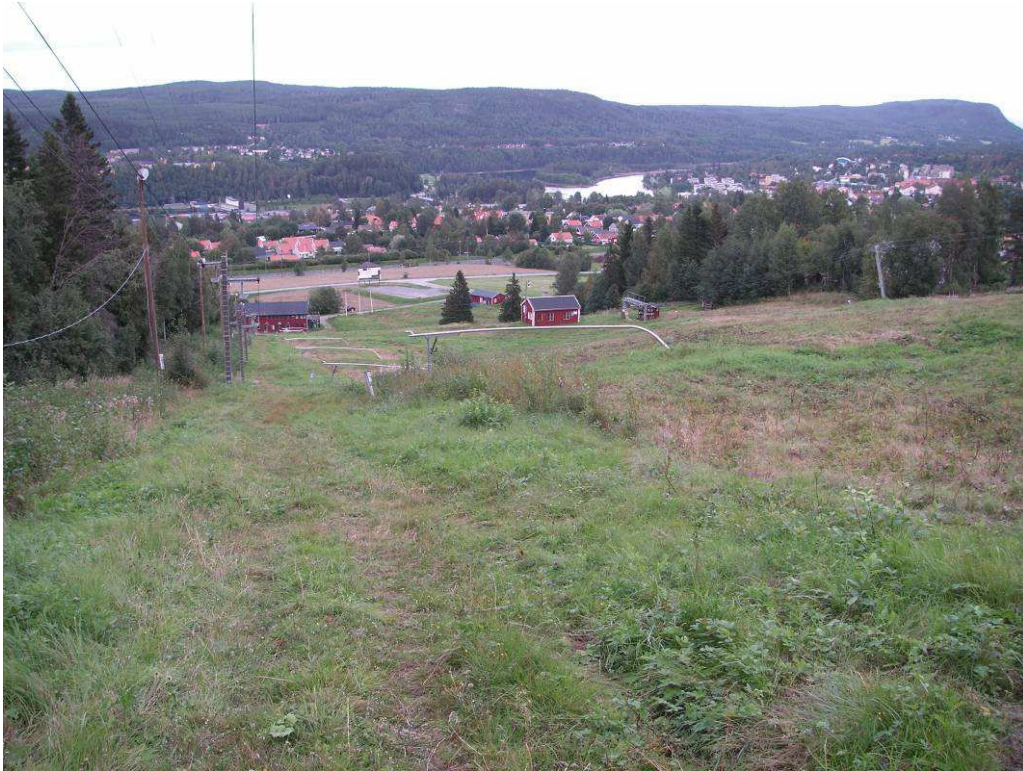
Övrigt: Läpta markskador efter schaktning för markför-lagda vattenledningar för snökanoner.

Bild 9. Fotograferat från punkt 7 i nordostlig riktning nedför pisten. Läkta markskador efter schaktning för markförlagda vattenledningar för snökanoner.

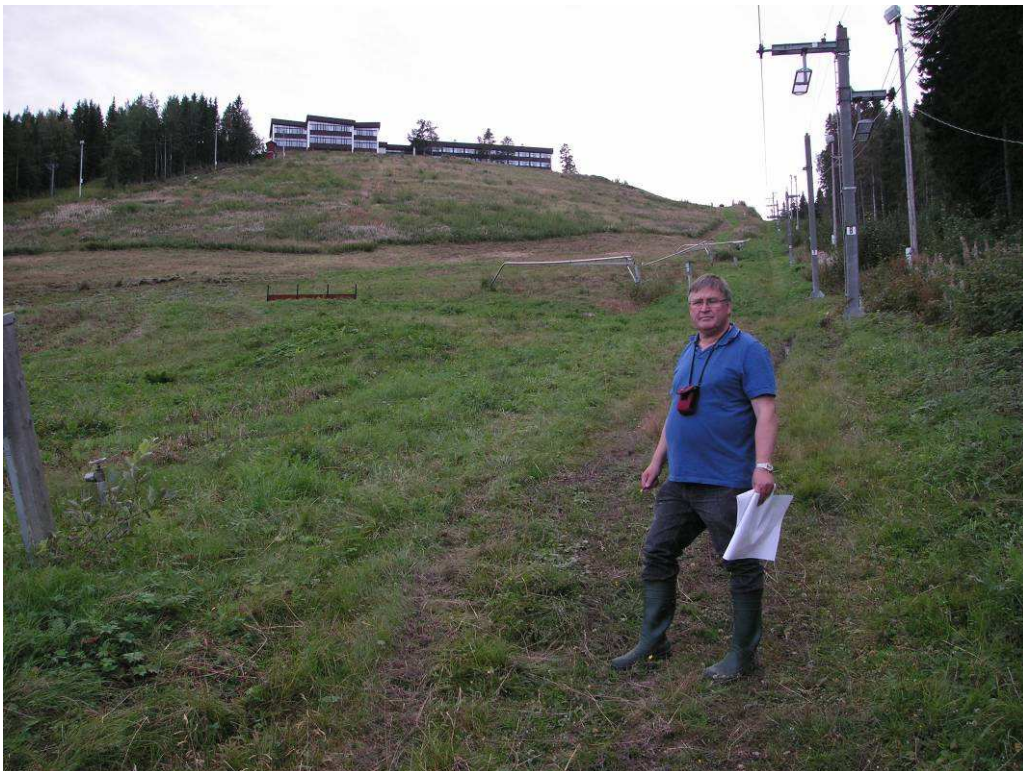
Bild 10. Fotograferat från punkt 7 i sydvästlig riktning uppför pisten. Gräsbevuxen pist och inga indikationer på bar jord och erosionsskador förutom läkta spår efter schaktning för markförlagda vattenledningar för snökanoner.

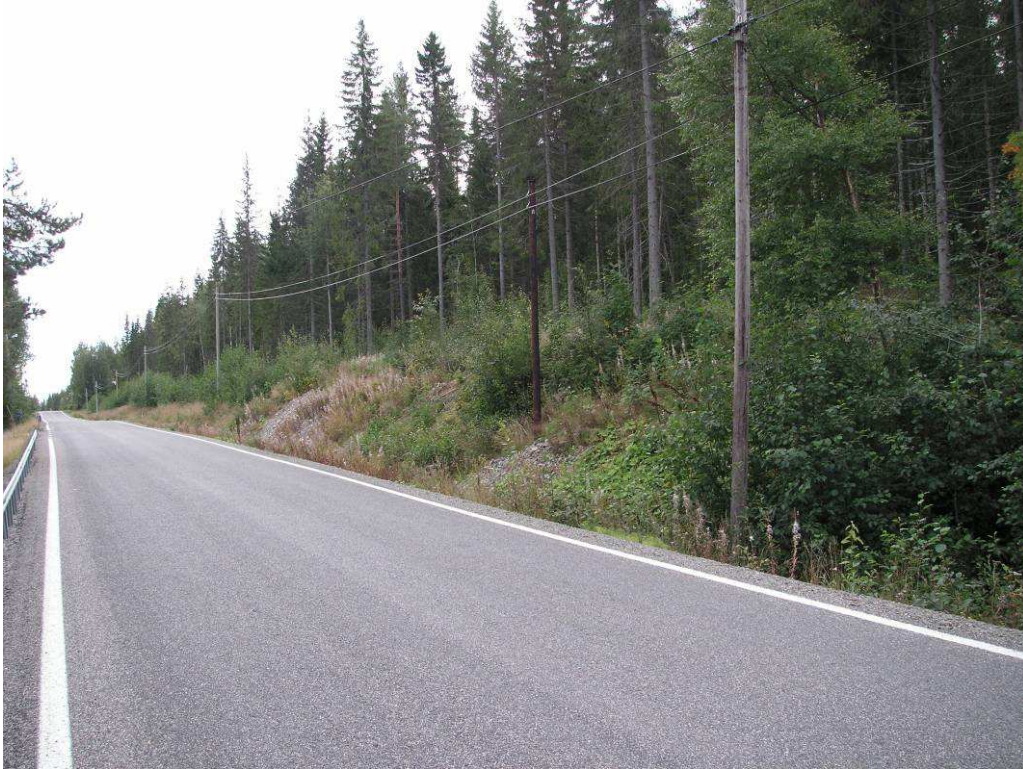
| Övrigt: Inga indikationer på materialtransport i bäcken.

Bild 1. Fotograferat från punkt 2 i sydostlig riktning.
Liten bäck som passerar vägen i en trumma. Högvuxen granskog vid och omkring bäckfåran.

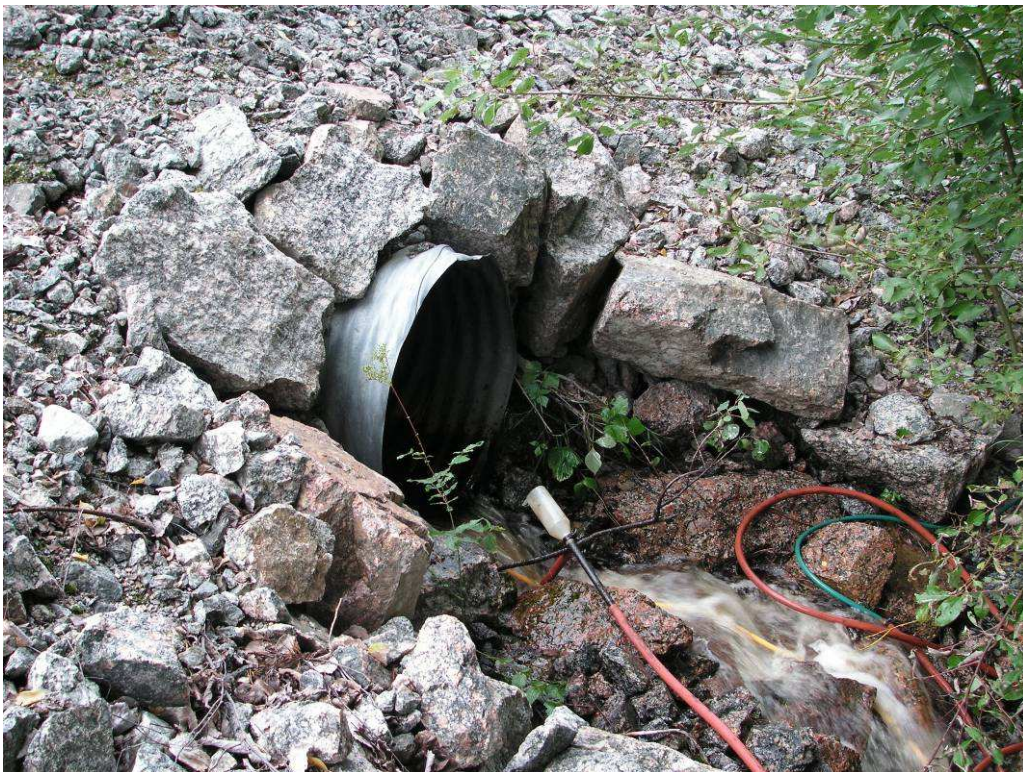
Bild 2. Fotograferat vid punkt 2, vägtrummans utlopp. Inga indikationer på materialtransport.

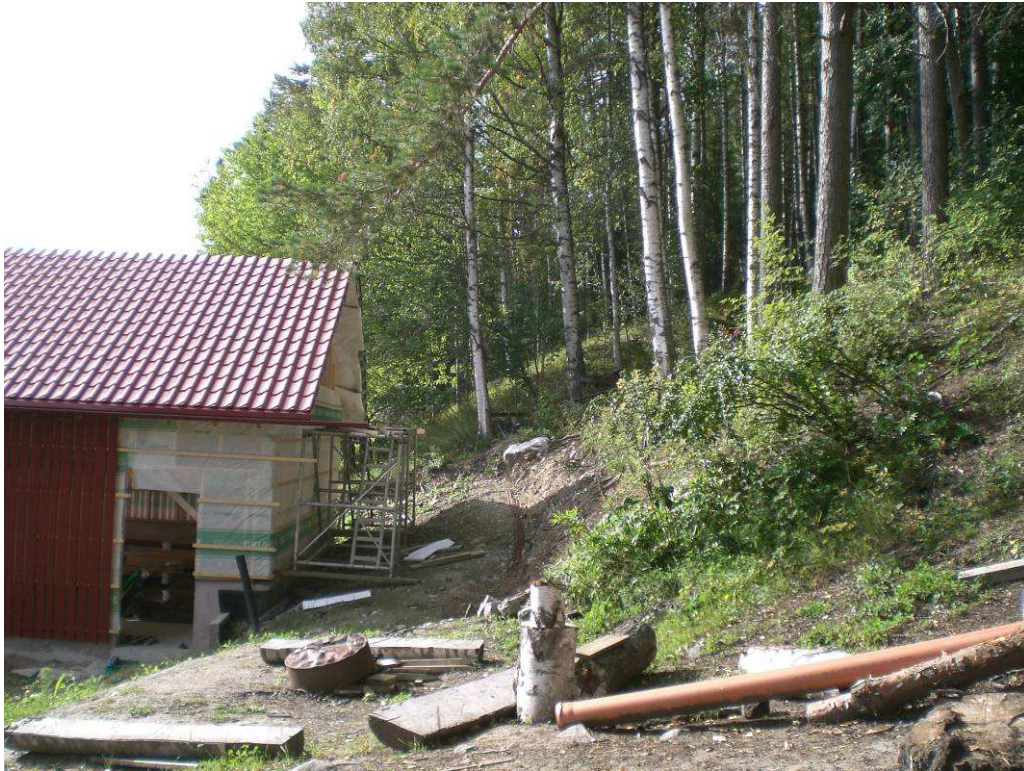
Övrigt: Mindre schakt i moränslänt nära hus.

Bild 3. Fotograferat nedan punkt 2 i västlig riktning.
Schakt i moränslänt bakom hus.

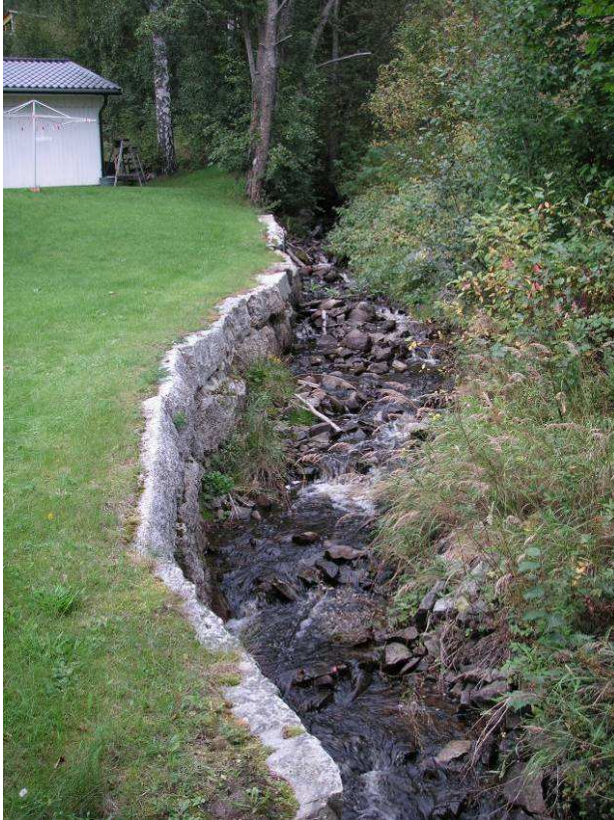
Övrigt: Inga tecken på materialtransport i bäckfåran. Skedomsravinen ligger nedströms väg 335. (Skedomsravinens problematik – nipor och raviner i siltslänter – ingår inte i detta uppdrag).

Bild 7. Fotograferat från punkt 5 i nordlig riktning. Stödmur i kanten på bäcken invid en villatomt, inga tecken på materialtransport i bäckfåran.

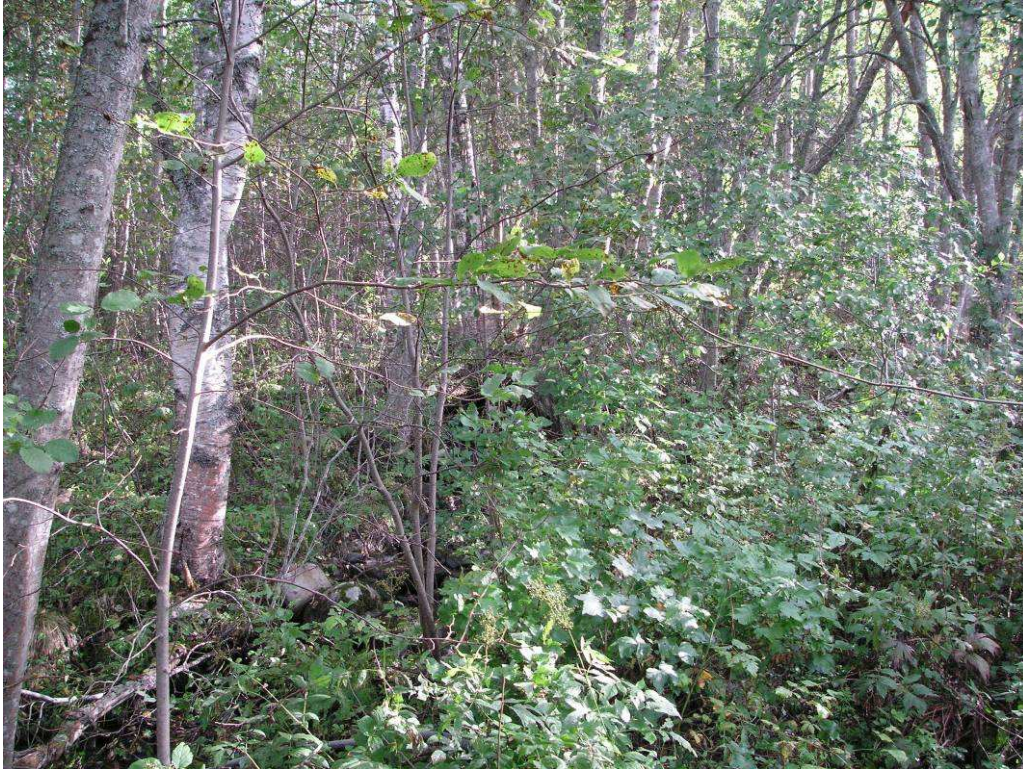
Övrigt: Inga tecken på materialtransport i bäckfåran.

Bild 5. Fotograferat från punkt 5 i östlig riktning. Liten smal bäck med tät omkringliggande vegetation. Inga tecken på materialtransport i bäckfåran.

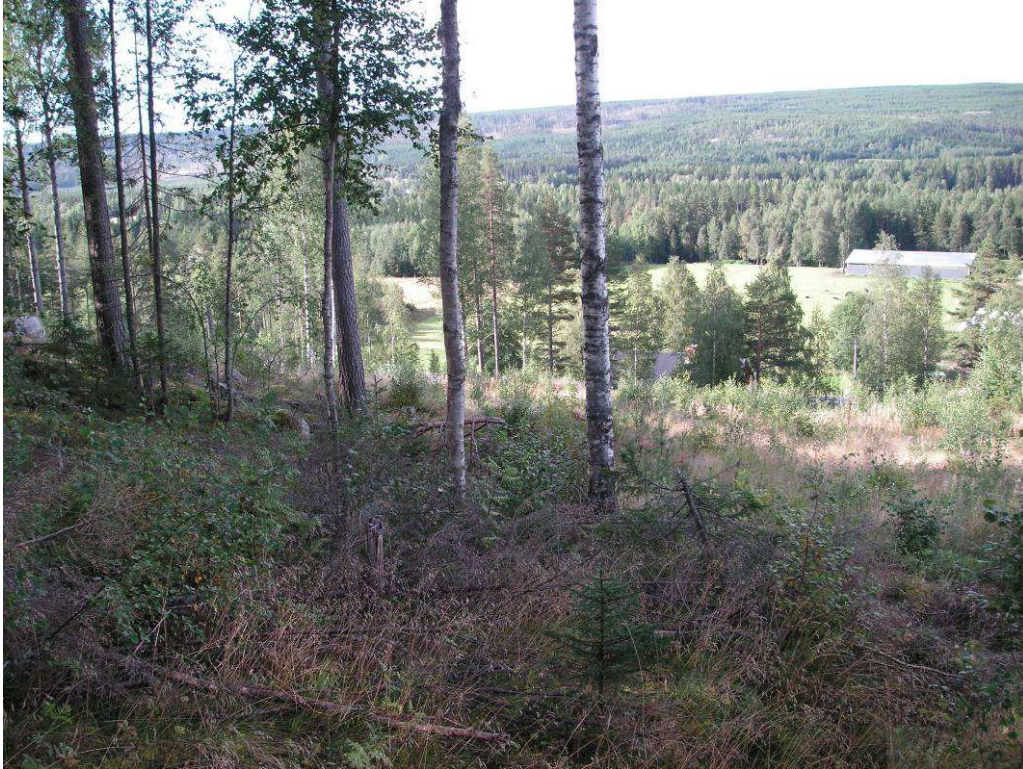
Övrigt: Avverkat område. Markberedning utförd. Spår från skogsmaskiner. Lätteroderad siltmorän. Ingen synlig erosion.

Bild 9. Fotograferat från punkt 7 i sydvästlig riktning.
Hygge med sly och gräsväxt. Delvis bar jord inom markberdningsområde.

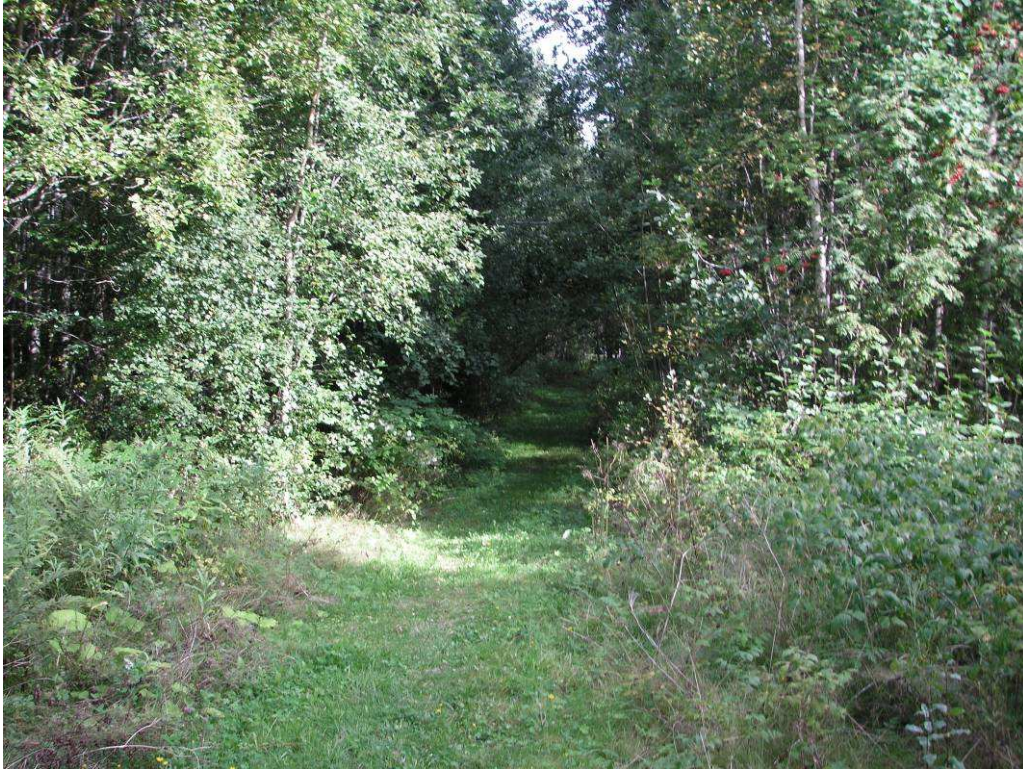
Övrigt: Slänt i skogsområde med hög markfuktighet. Traktorväg som i viss mån dämmer upp ytvatten

Bild 3. Fotograferat från punkt 2 i nordvästlig riktning.
Brant skogsbevuxen moränslänt med traktorväg.
