Myndigheten för
samhällsskydd
och beredskap

Torsby kommun, Värmlands län

**Förstudie och översiktlig kartering av stabiliteten i
raviner och slänter i morän och grov sedimentjord**

2013-02-15

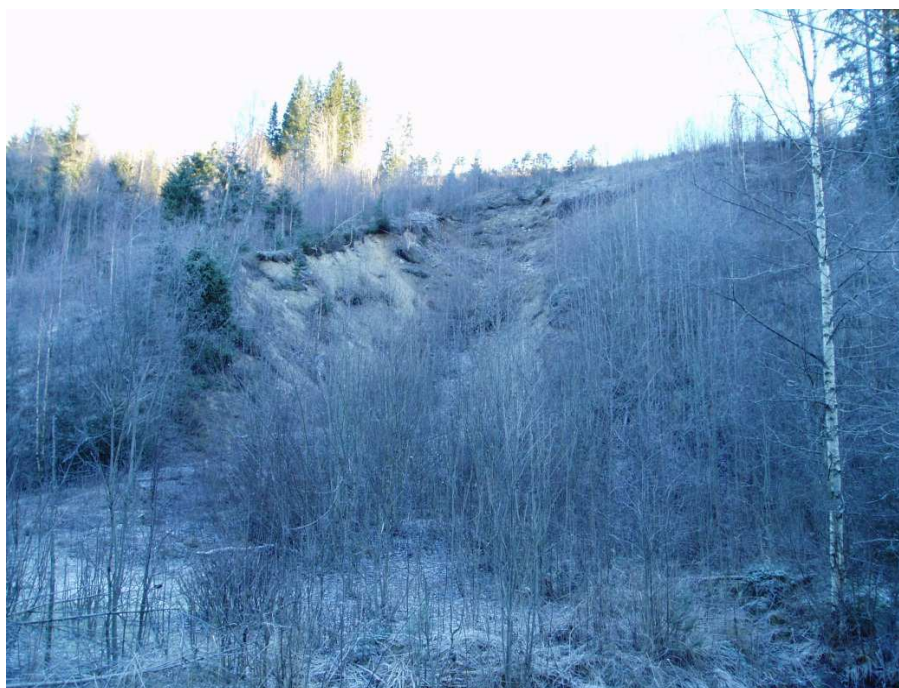
Figur 4-1. Ras i moränsluttning i Syslebäck, 2010.

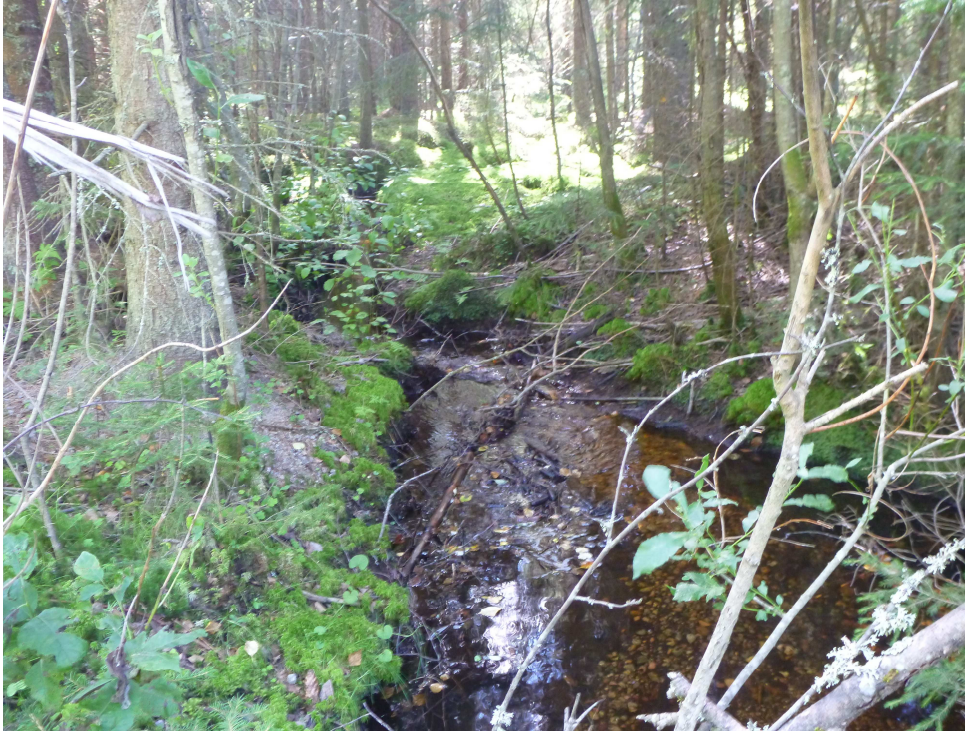
Karteringspunkt nr 36.
Vy över vattendrag nordost om Ambjörby.

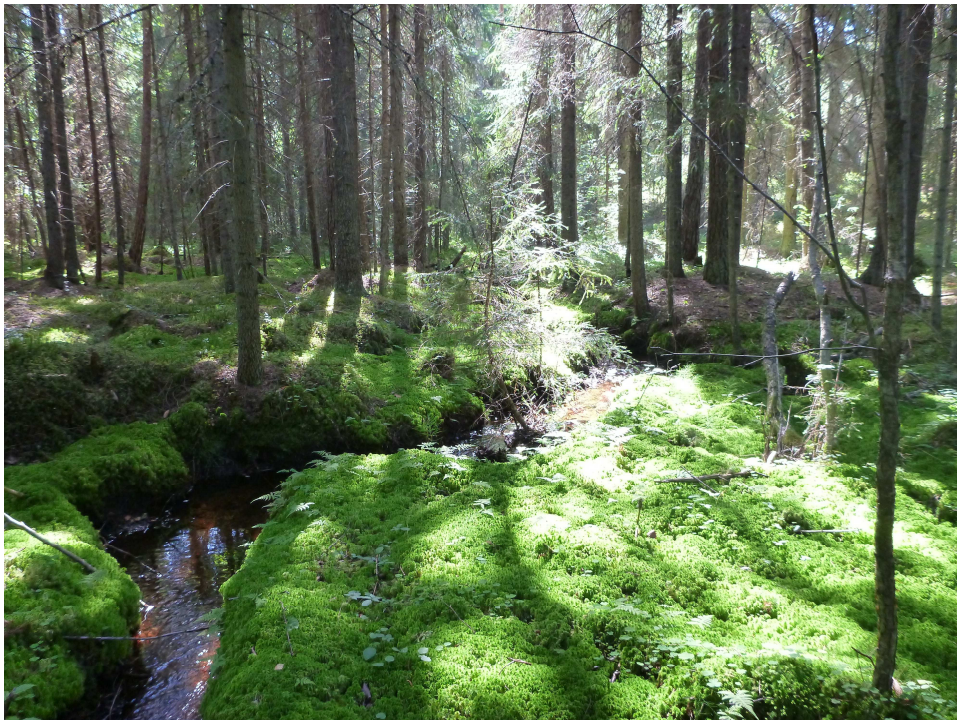
Karteringspunkt nr 36.
Vy över vattendrag nordost om Ambjörby.
Relativt plant område.

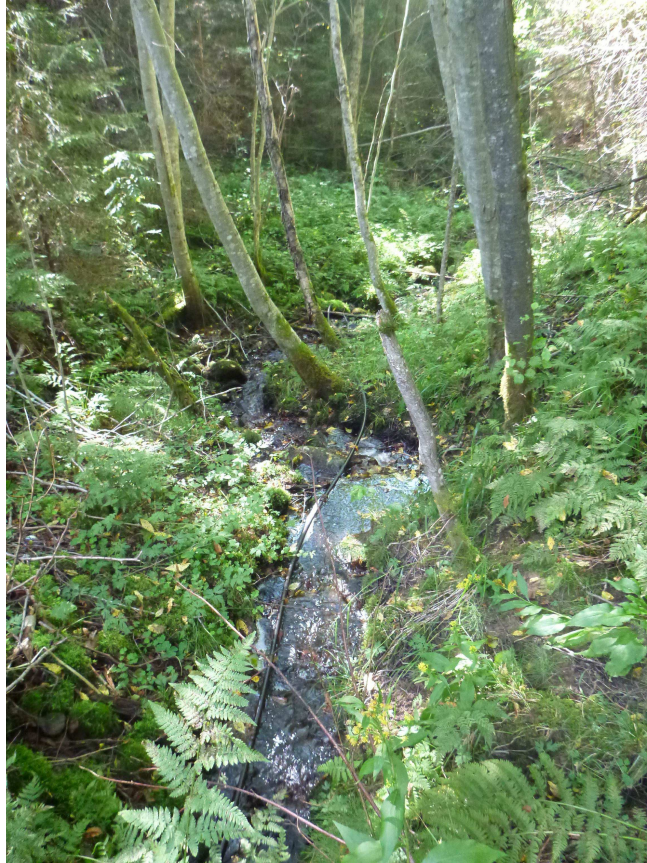
**Karteringsunkt nr 37.**

Vattendrag i de södra delarna av Ambjörby. Lutande och böjda träd i slänterna.

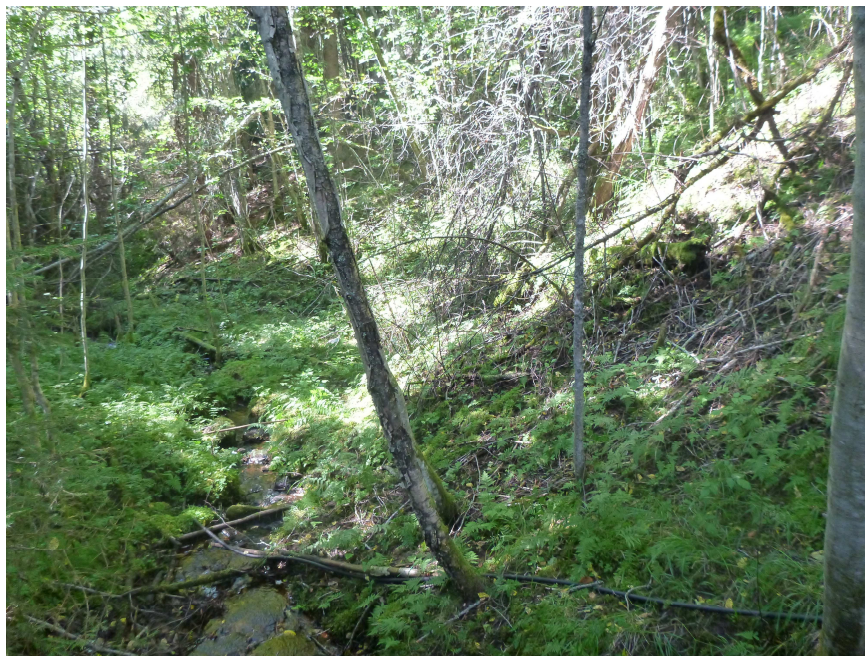
**Karteringsunkt nr 37.**

Block och stenar i botten av vattendraget.
Bäcken eroderat ner till moränen. Bar jord i slänterna.

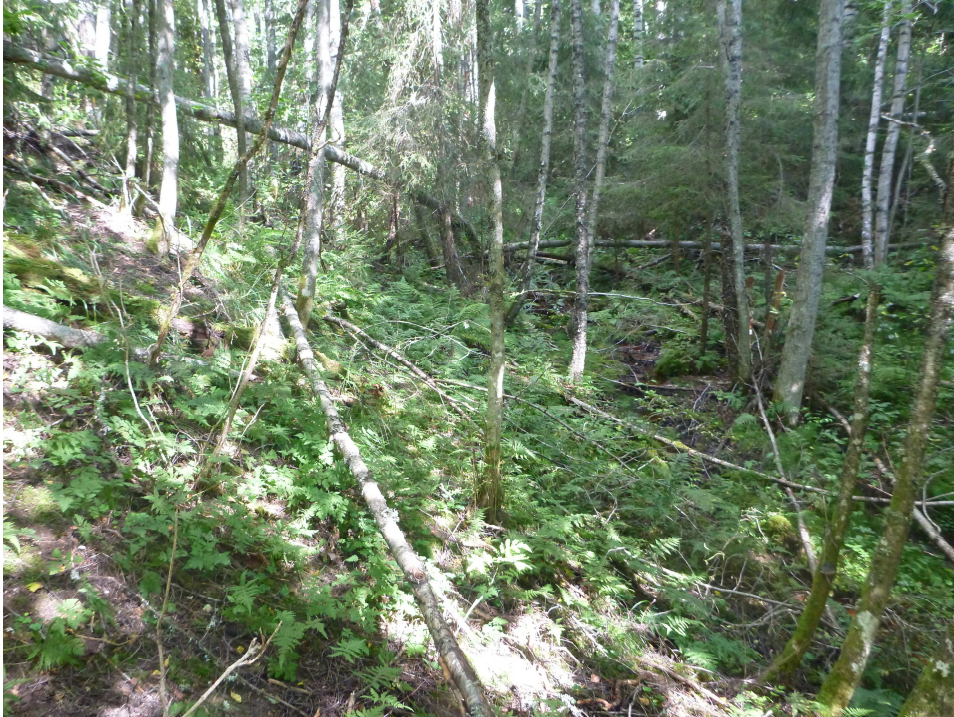
Karteringspunkt nr 38.
Ravin i glacial silt och sand. Mindre vattendrag
i botten av ravinen.

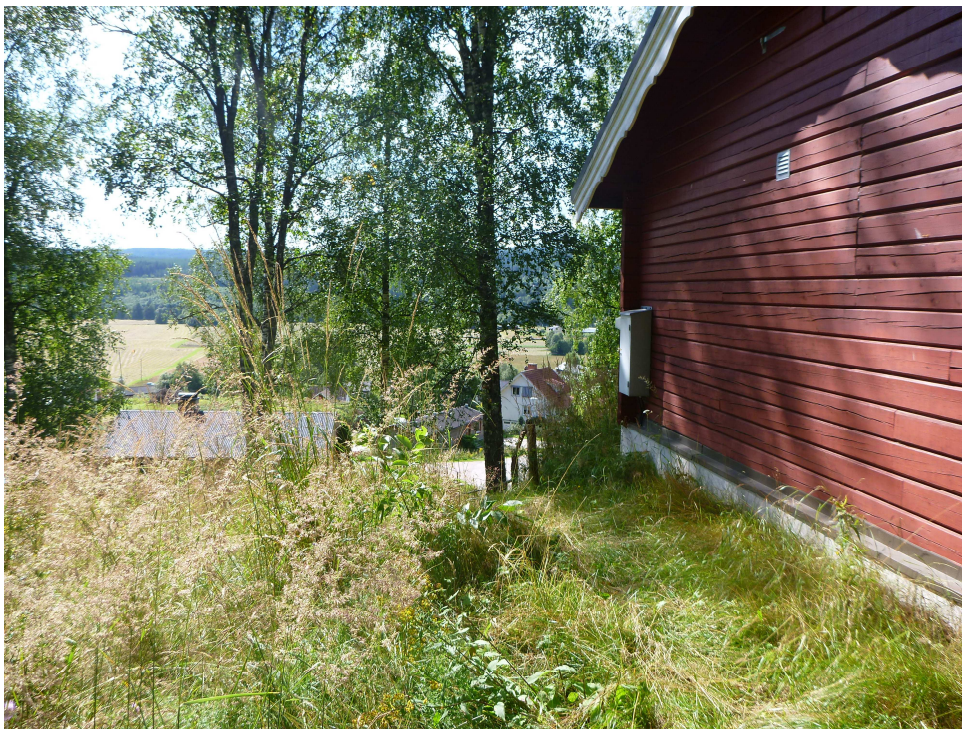
Karteringspunkt nr 38.
Ravin i glacial silt och sand. Bebyggelsen nära slänkrönet vid grund ravin.
Kraftig vegetation i slänterna.

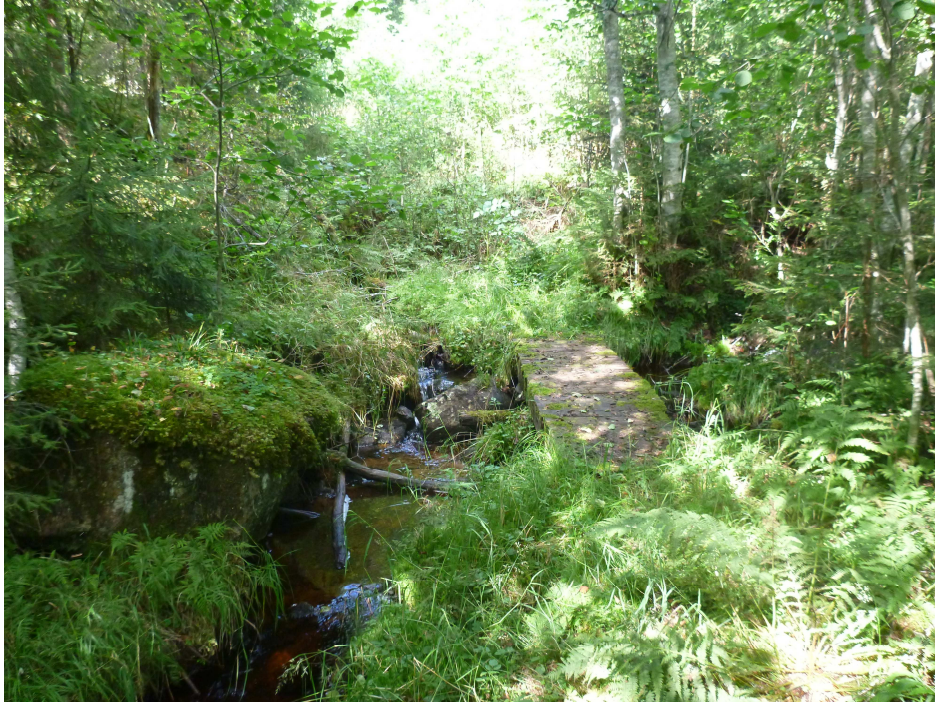
Karteringspunkt nr 40.
Vy över två bäckar som går samman till en.

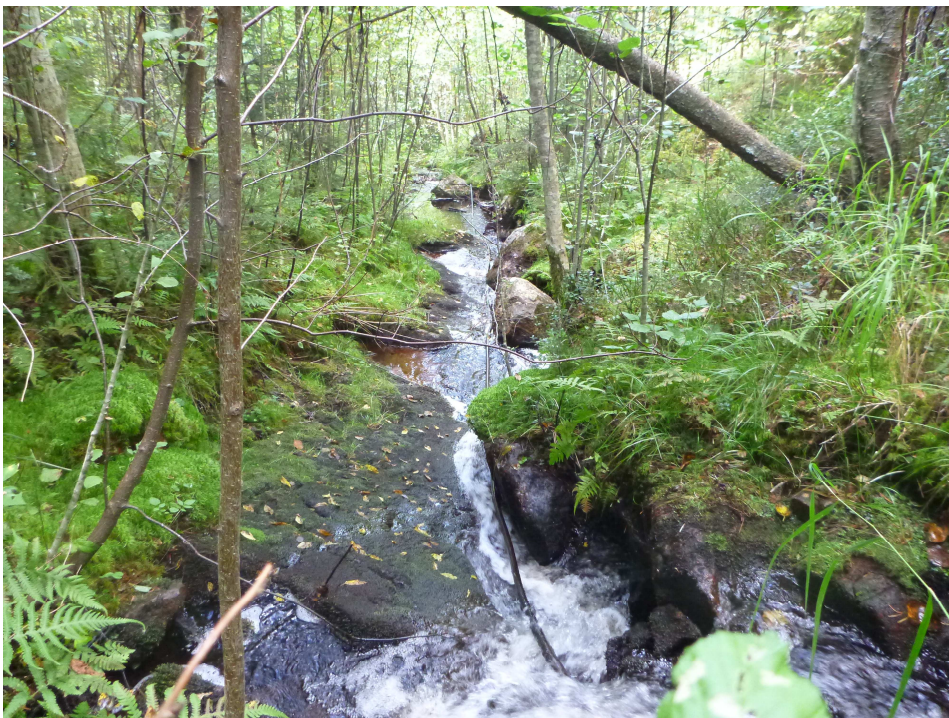
Karteringspunkt nr 40.
Bäcken eroderat ner till moränen. Lutande träd i slänterna.

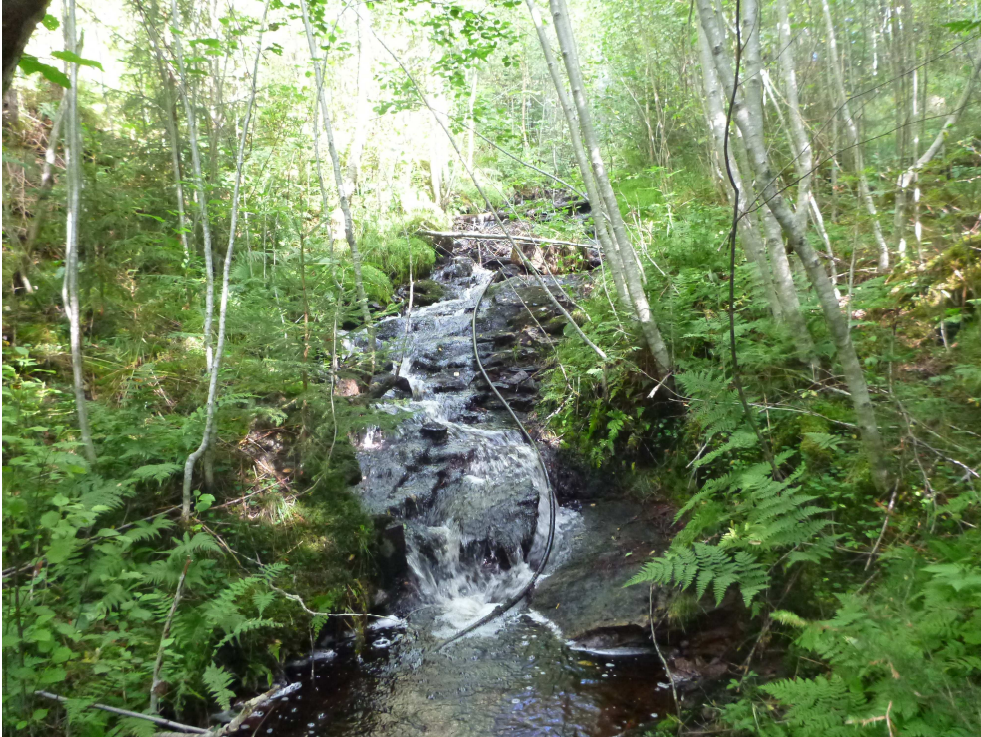
Karteringspunkt nr 41.

Bäcken eroderat ner till morän. Förutsättningar för slamströmmar finns.

Vy över vattendrag i norra delen av Ambjörby. Bäckens eroderat ner till morän.

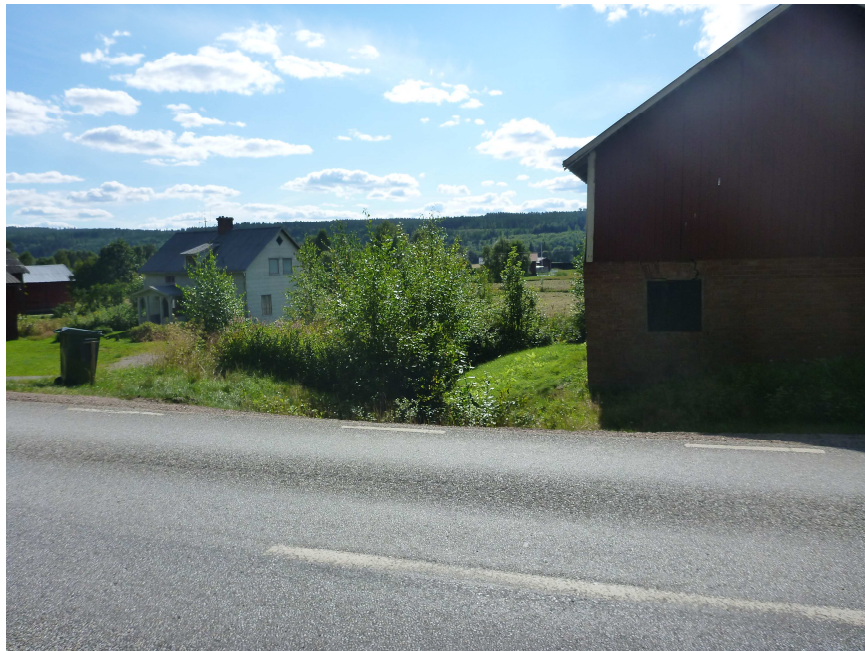
Karteringspunkt nr 42.
Vy över vattendrag i glacial silt och sand i de södra delarna av Ambjörby.

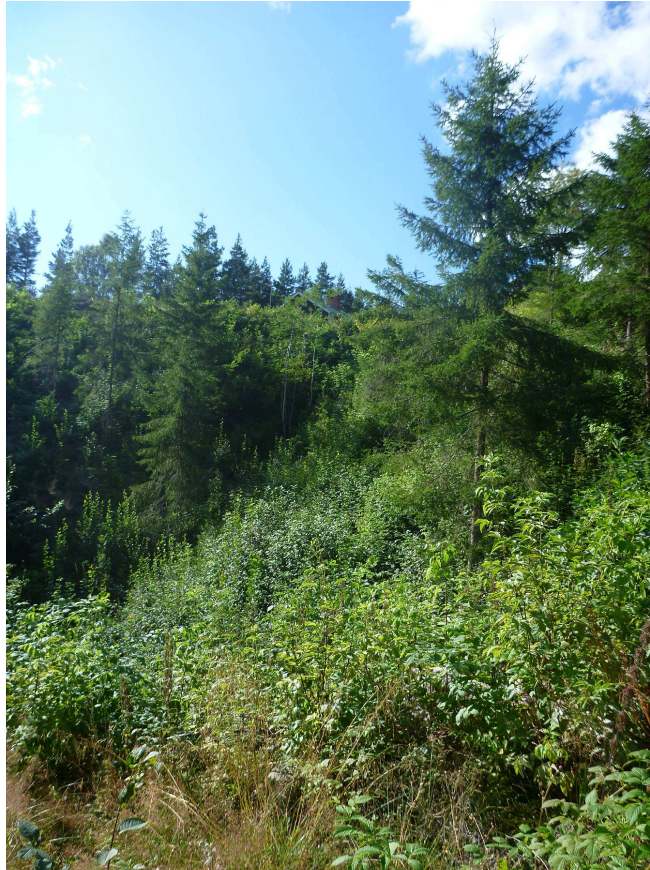
Karteringspunkt nr 20.
Brant ravin i glaciala sediment.

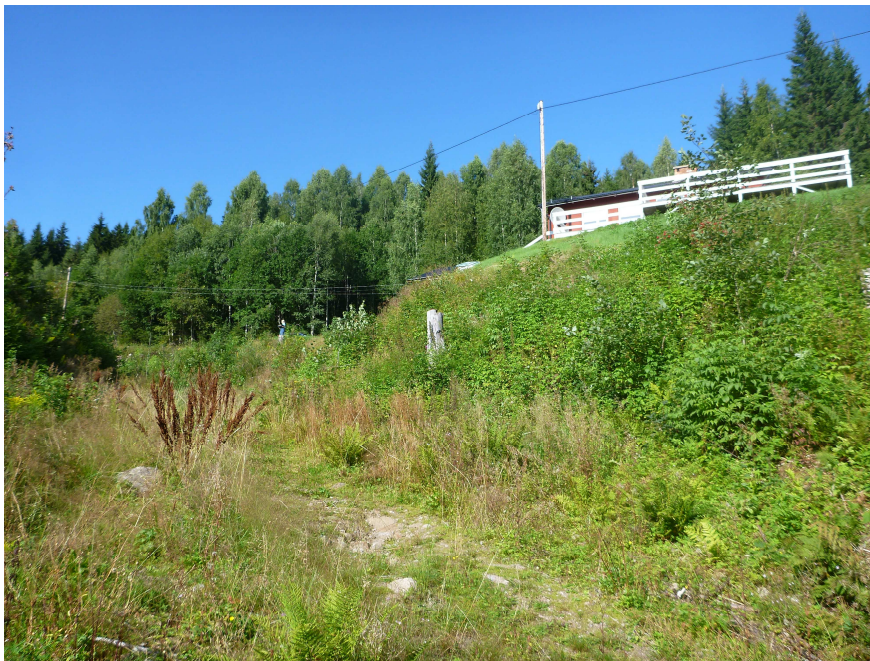
Karteringspunkt nr 20.
Vy över ravin vid Persbyheden. Bebyggelsen ligger ställvis nära slänkrönet.

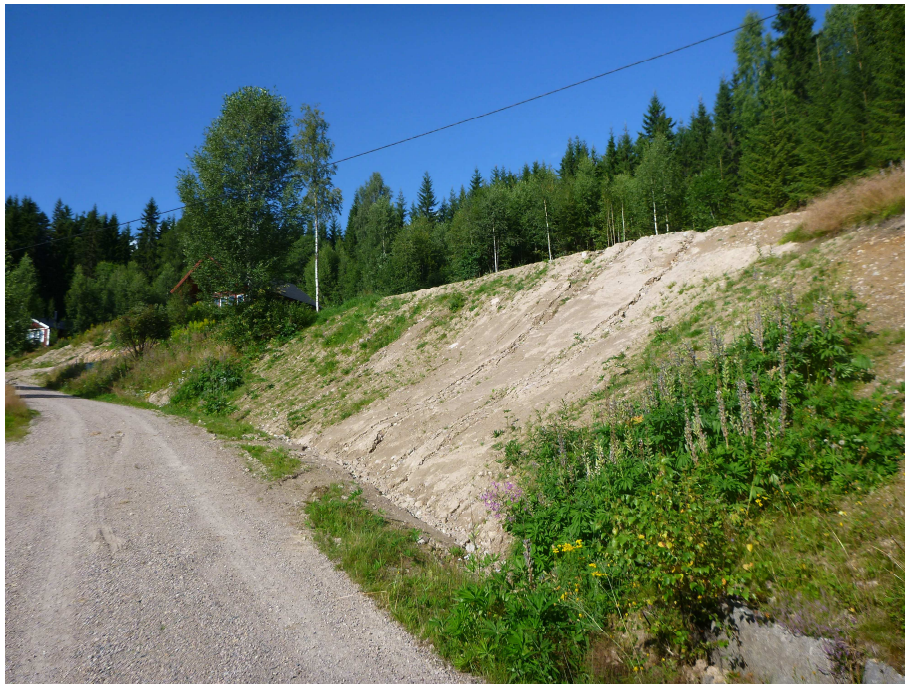
**Karteringspunkt nr 21.**

Nya fritidshus grundlagda i branta slänter, som består av glaciala sediment, grovsilt och finsand.

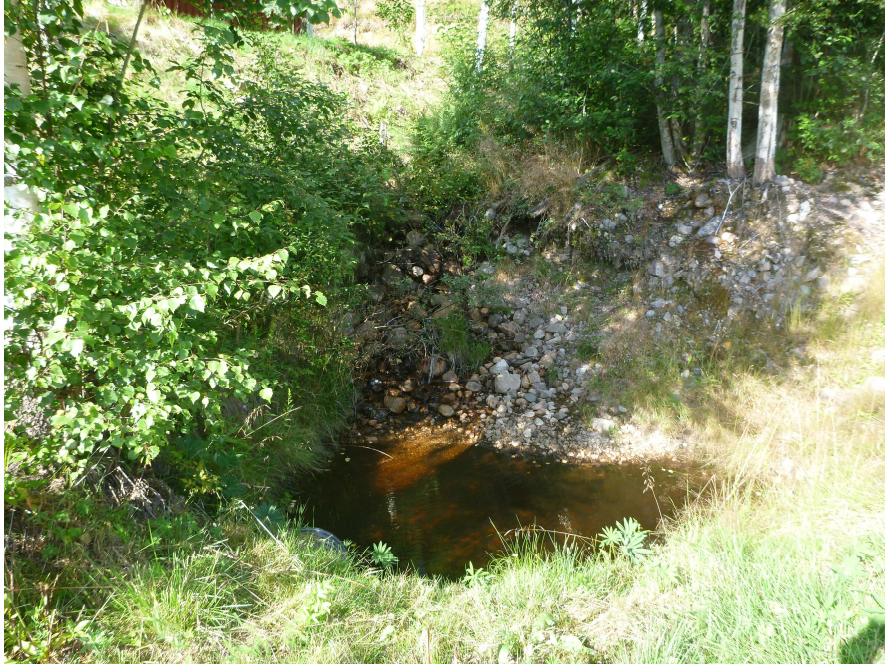
Karteringspunkt nr 21.
Erosion i Kvarnbäcken vid Persbyheden.

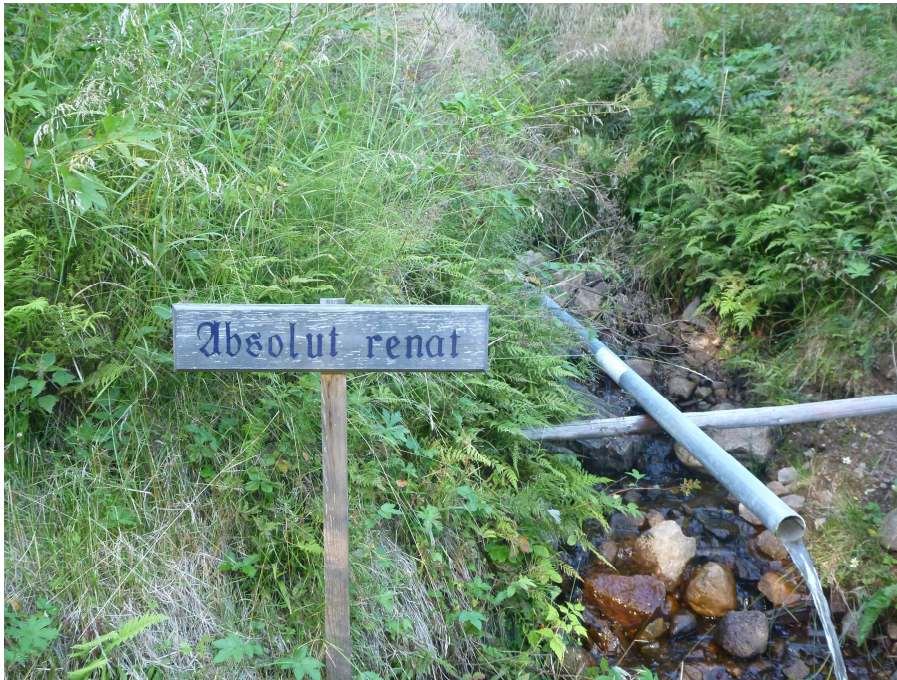
Persbäcken, vid skylten med "Absolut renat".
Risk för dämning nedströms. Jordart: Gränsen mellan morän och glaciala sediment, grovsilt och finsand.

Karteringspunkt nr 22.
Persbäcken vid Långavmon med "Absolut renat vatten".

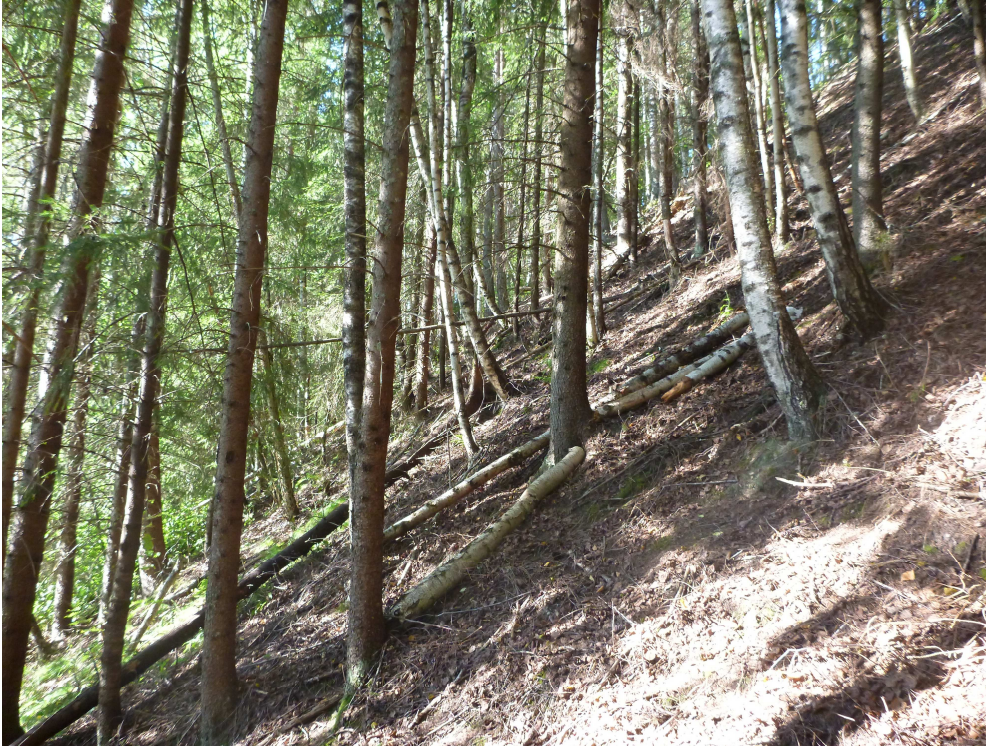
Karteringspunkt nr 23.

Brant slänt (lutning 42° och nivåskillnad 30 m) i glaciala sediment, silt och sand. Villor byggda vid släntfot på motsatta sidan av vägen.

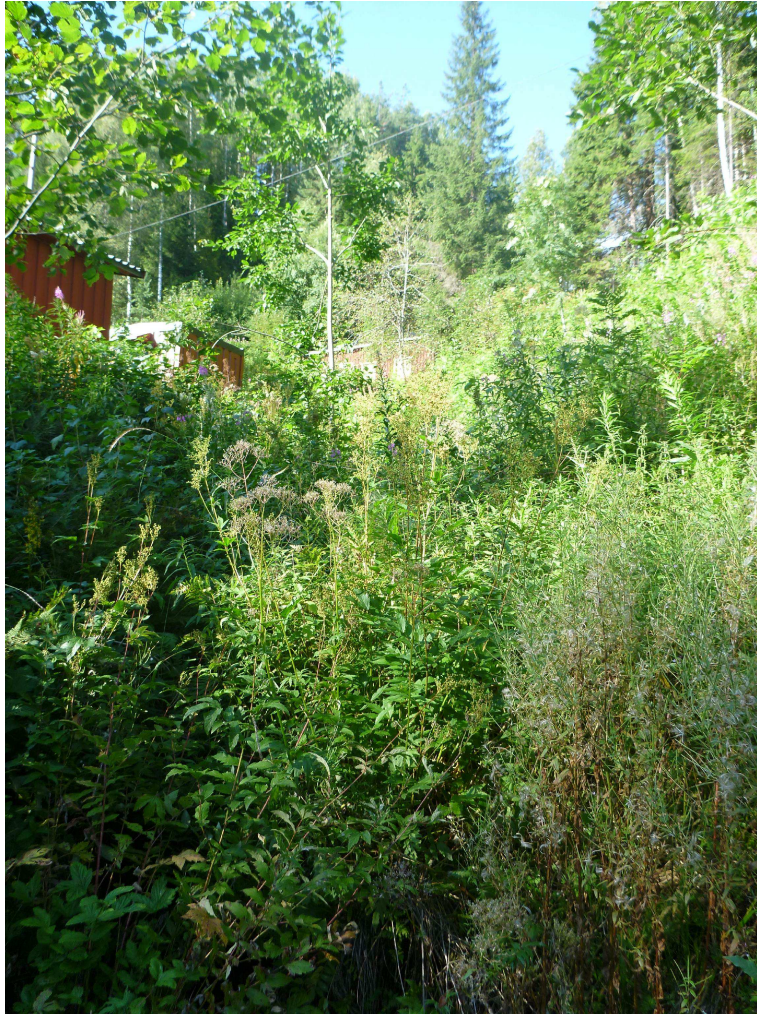
Karteringspunkt nr 24.

Ravin i glaciala sediment.
Siltigt material har avlagrats i trumman.
Få konsekvenser, men ravinen bör hållas under uppsikt.

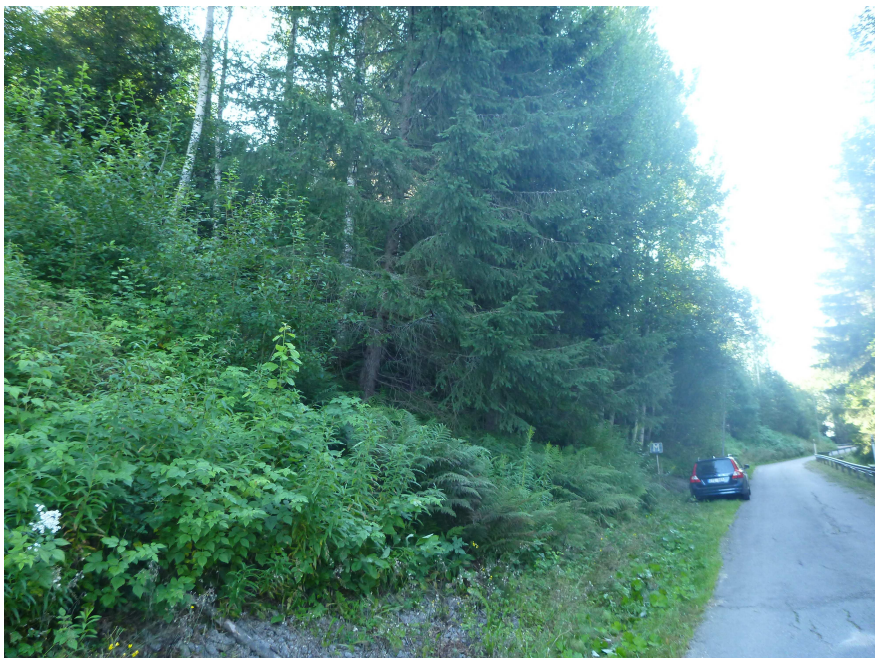
**Karteringspunkt nr 25.**

Slänt i glacial silt och sand. Här finns tecken på tidigare rörelser.

Slänt i glacial silt och sand. Kraftig vegetation i slänten.

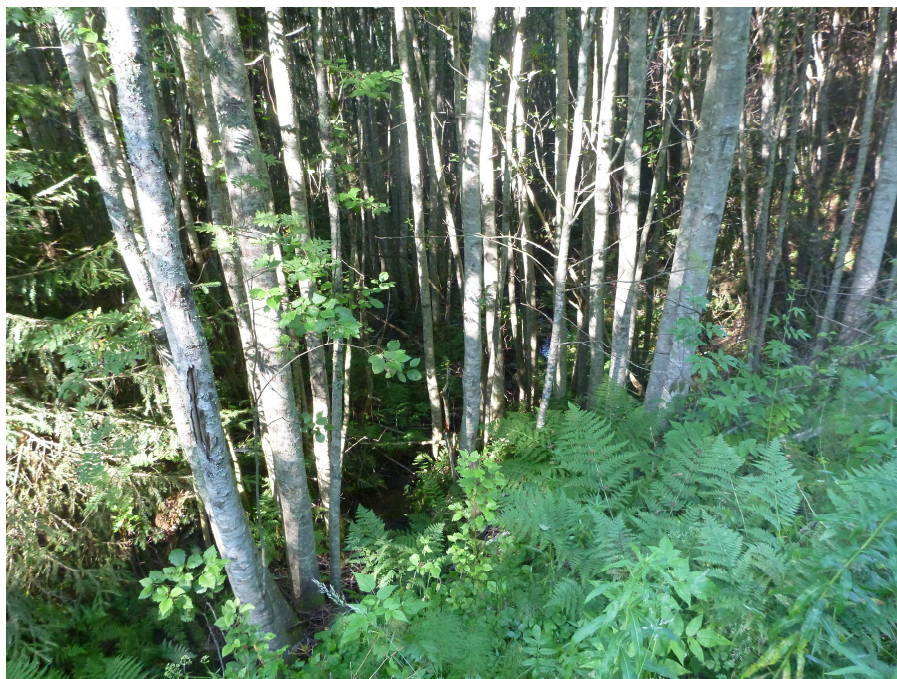
Karteringspunkt nr 26.

Karteringspunkten ligger i gränsen mellan glaciala sediment och morän.
Inga spår av erosion i ravin.

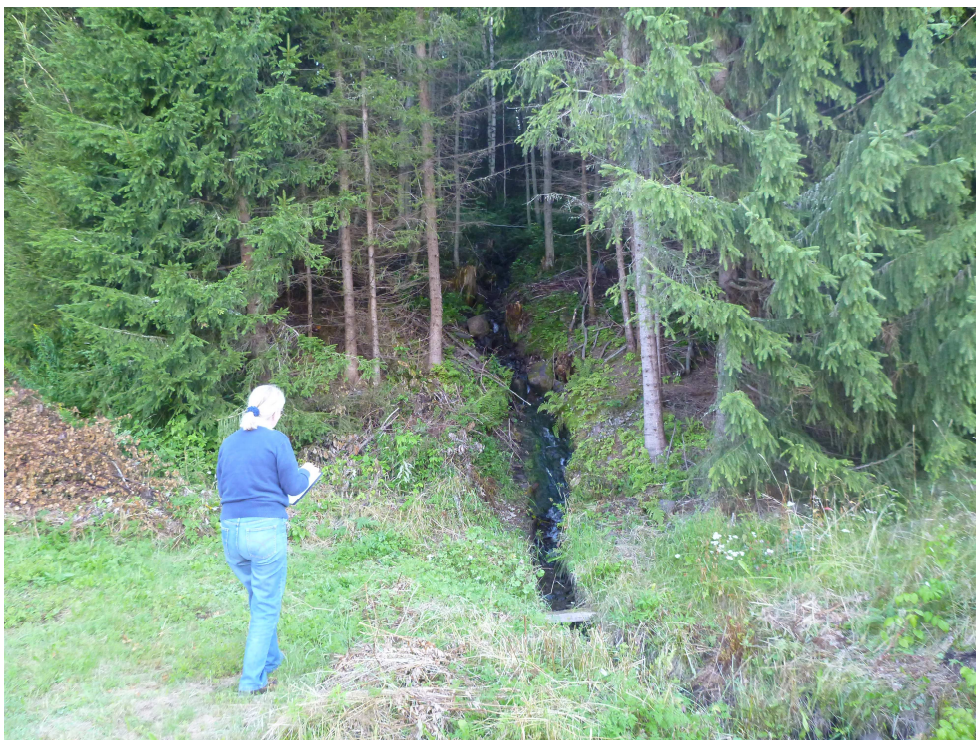
Karteringspunkt nr 27.

Mindre bäck, som bedöms inte ge några större flöden.
Ingen synlig erosion.

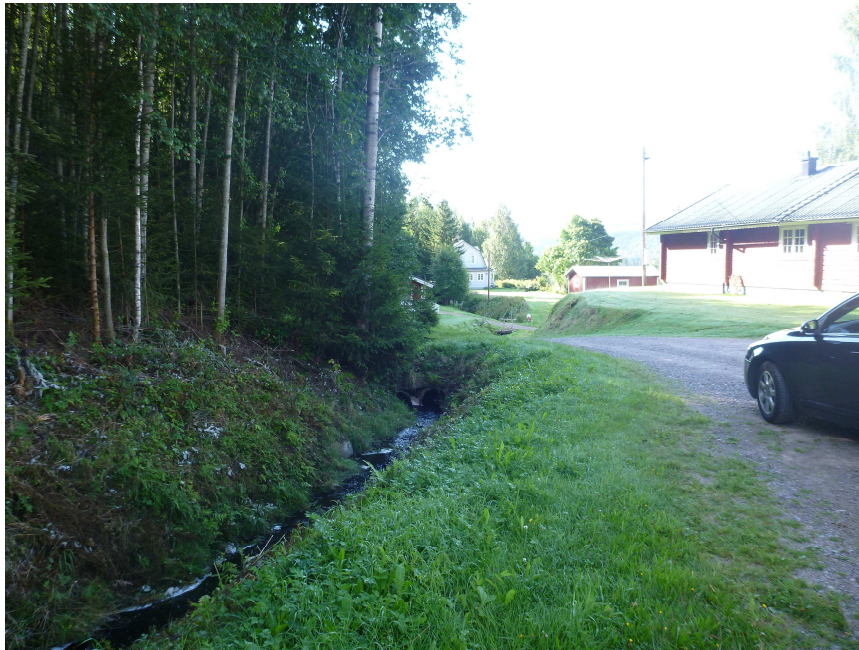
Karteringspunkt nr 28.
Vy över Allmundsbäcken. Bilden tagen mot söder.

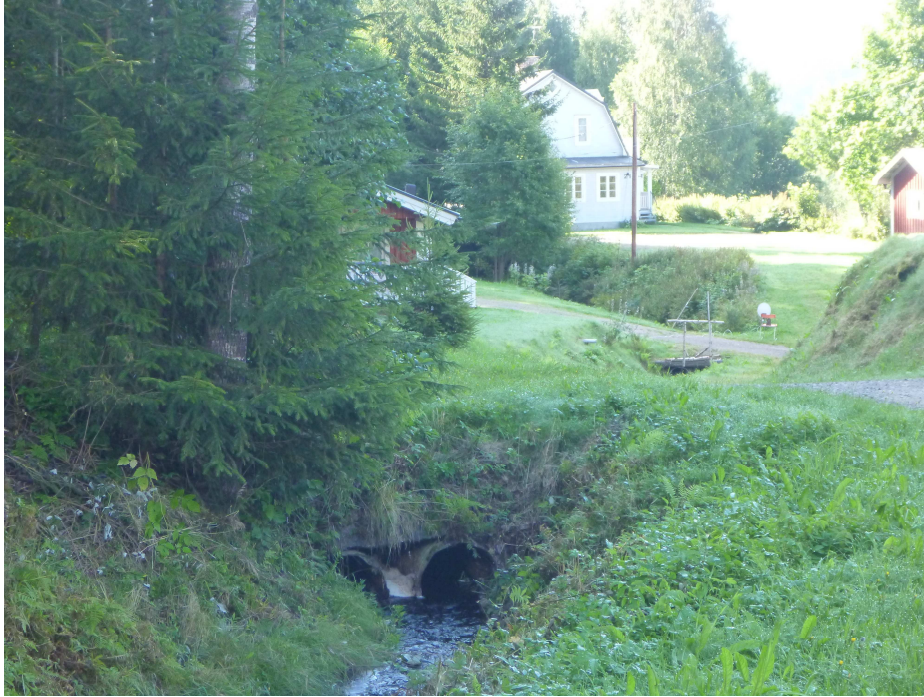
Karteringspunkt nr 28.
Närbild på två äldre trummor i Allmundsbäcken.

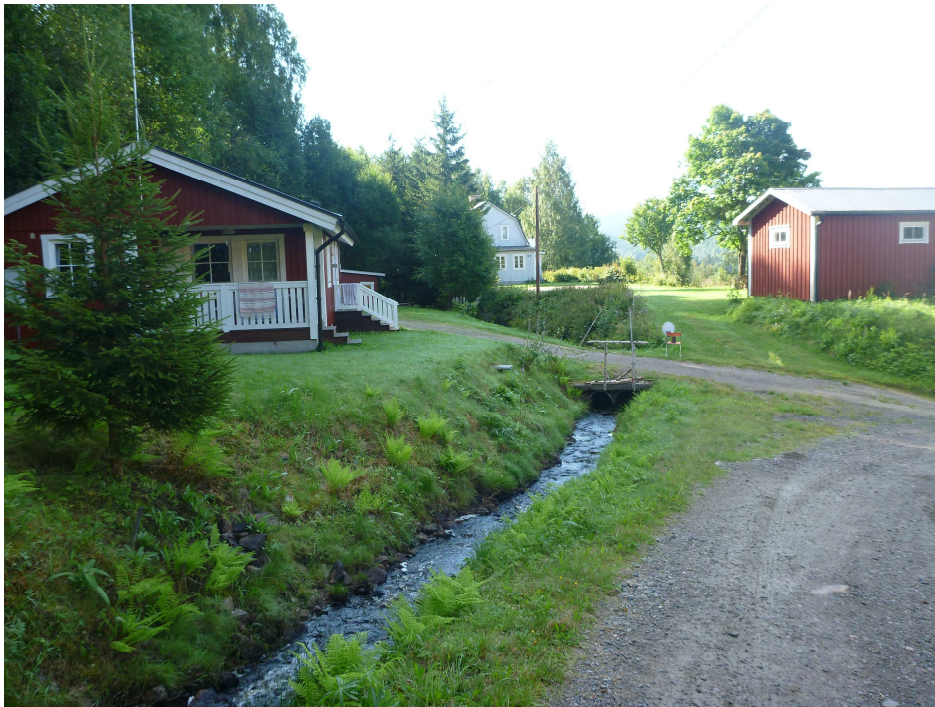
Karteringspunkt nr 28.
Två nya trummor hade installerats i Allmundsbäcken nedströms de gamla.
Sediment hade avlagrats i de nedre trummorna.

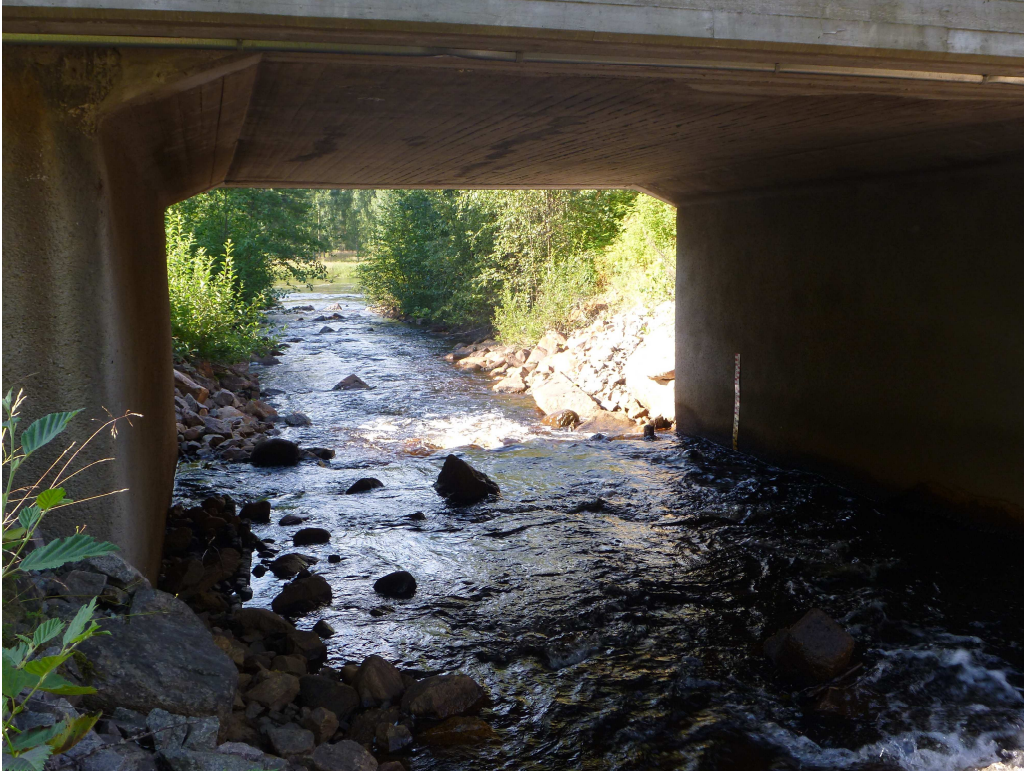
Karteringspunkt nr 1.
Vägbro i betong över Näckån.

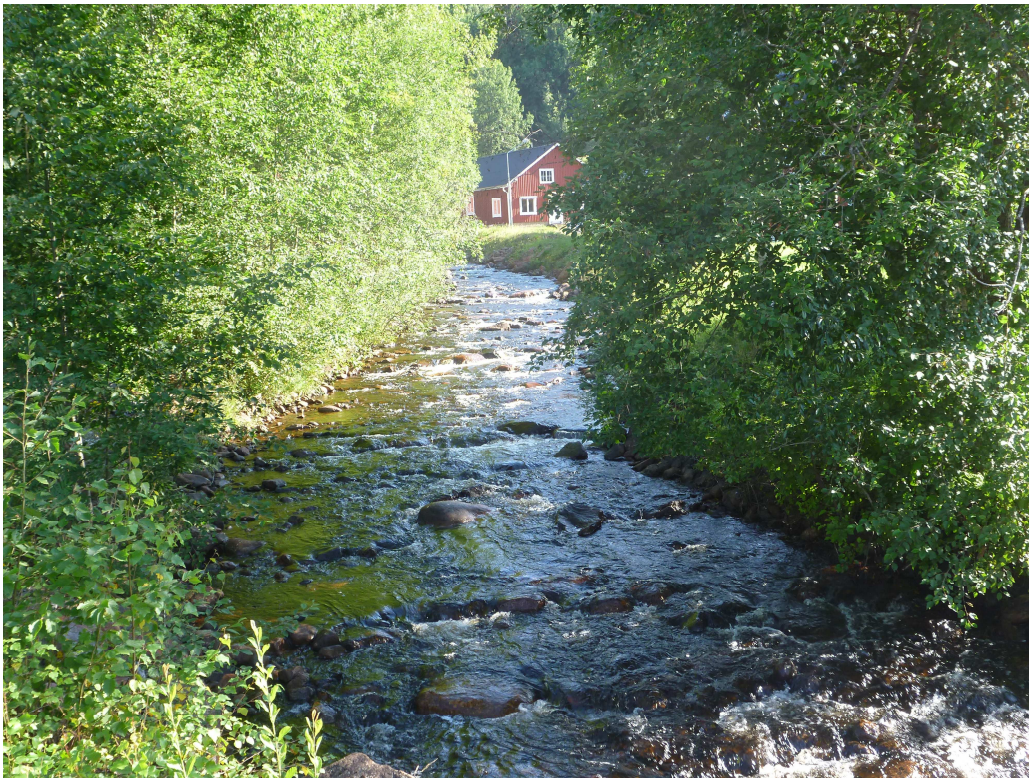
Karteringspunkt nr 1.
Näckån. Vid hög vattenföring kan stenar och block komma i rörelse.

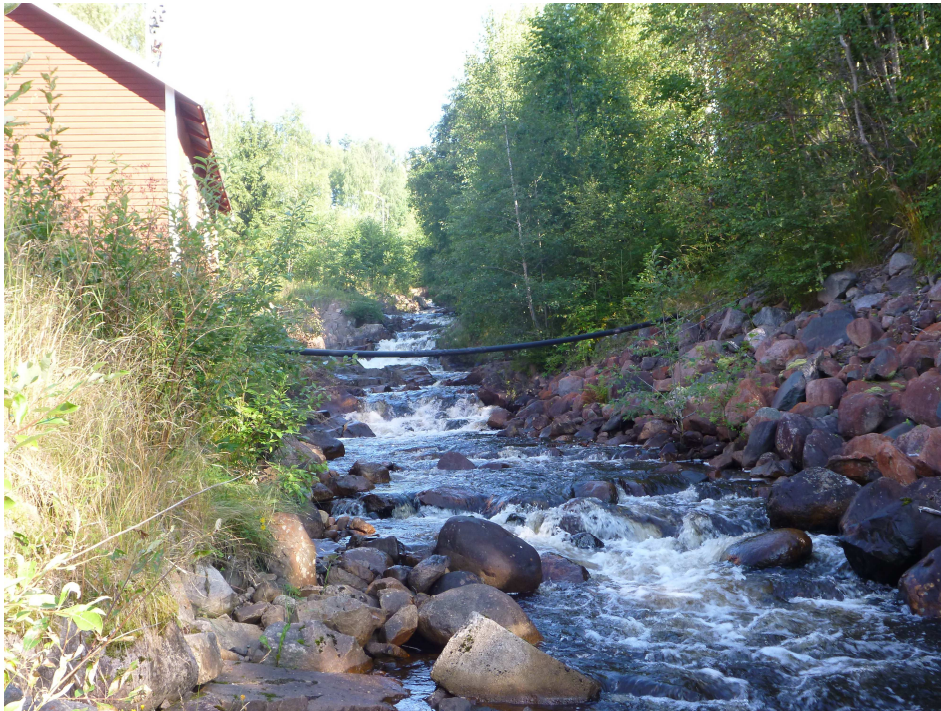
**Karteringspunkt nr 2.**

Grövre block och stenar i botten. Ställvis har bäcken eroderat ner till berg. Ställvis erosion i slänterna. Lösa block och stenar som kan sättas i rörelse.

Vy över Näckån i Sysseleback. Grövre block och stenar i slänterna och i bäcken.
Ställvis har bäcken eroderat ner till berg.

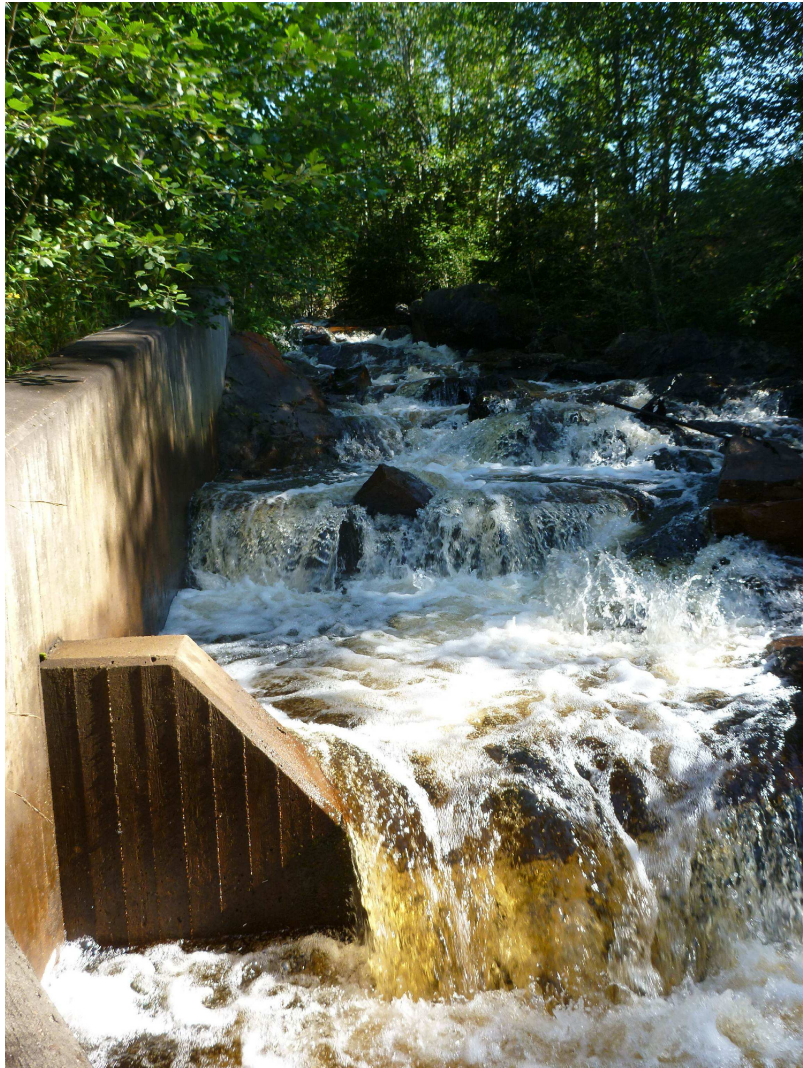
Karteringspunkt nr 3.

Näckån. Bäckens eroderat ner till berg.

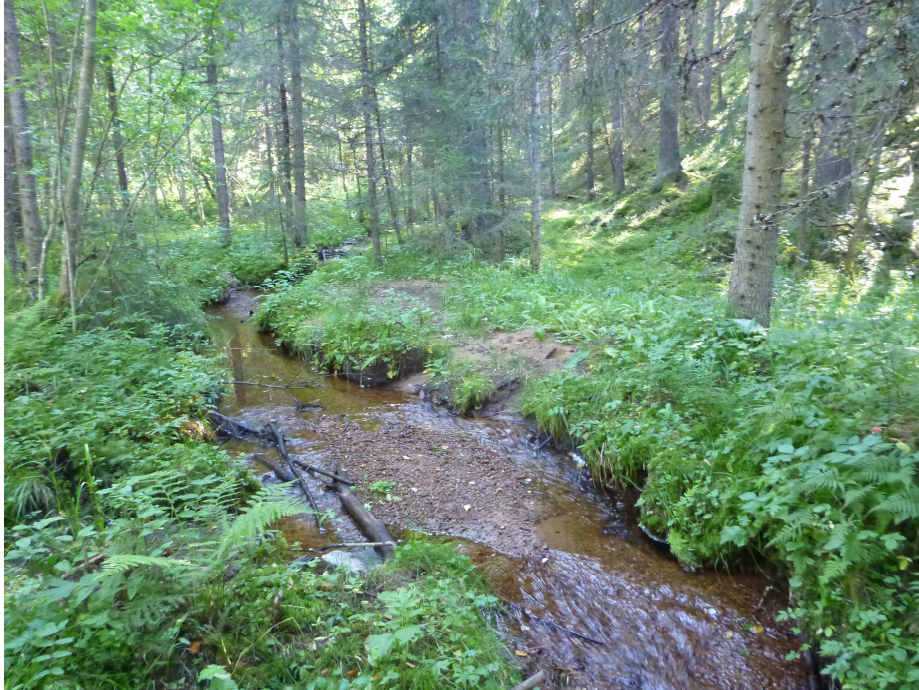
Karteringspunkt nr 4.
Vy över Näckån.
Sand- och grusavlagringar vid sidan av bäcken och i bäcken.

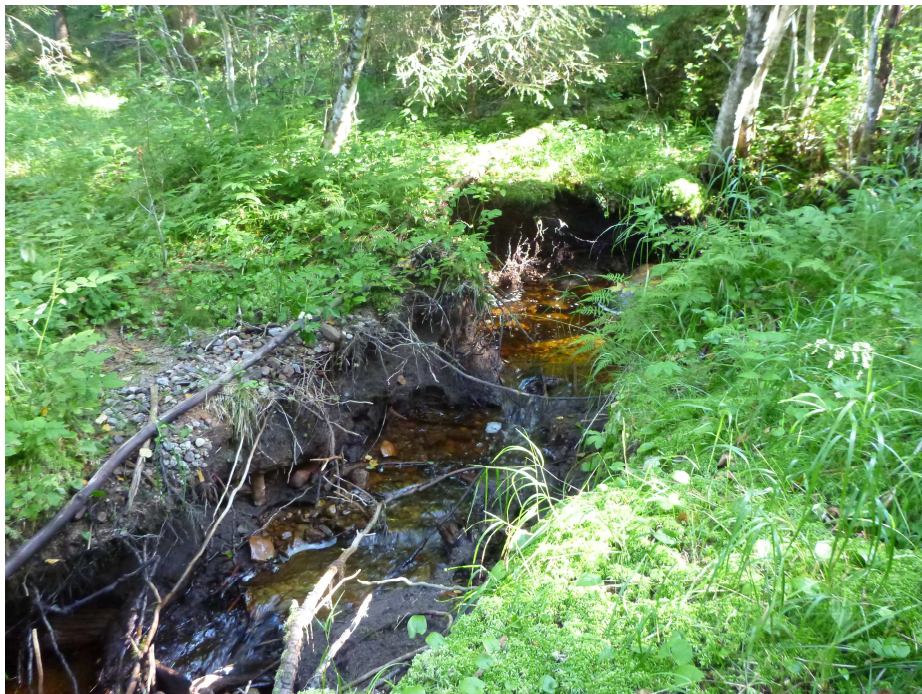
Karteringspunkt nr 4.
Erosion i botten och på slänterna vid Näckån.

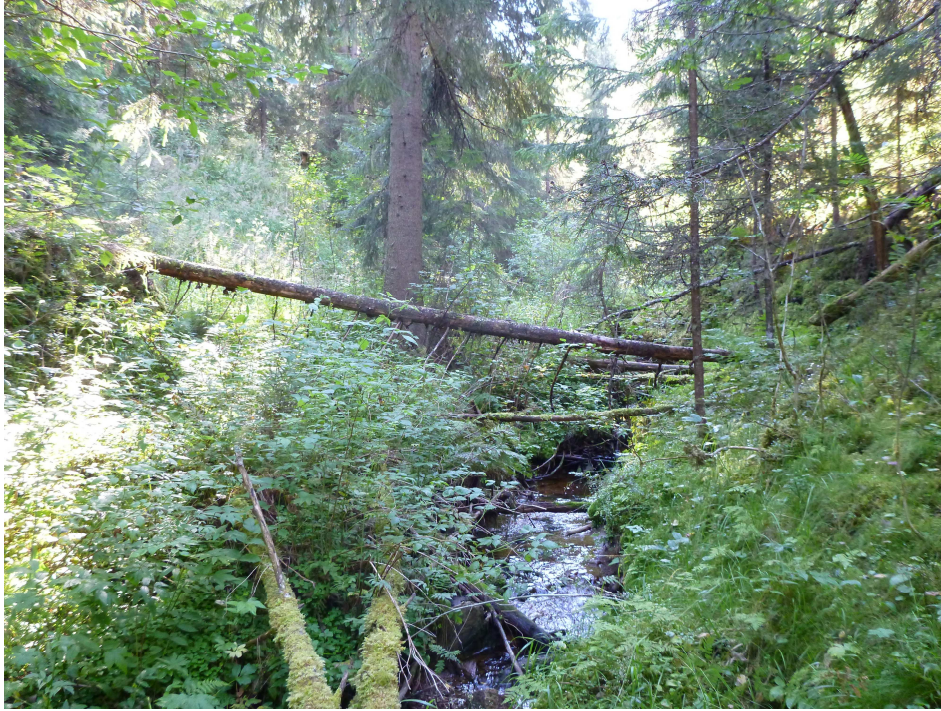
**Karteringspunkt nr 4.**

I Näckån ca 50 m uppströms pkt 4 finns spår av erosion, nedfallna träd och Bottenerosion. Slänthöjden är ca 6 m.

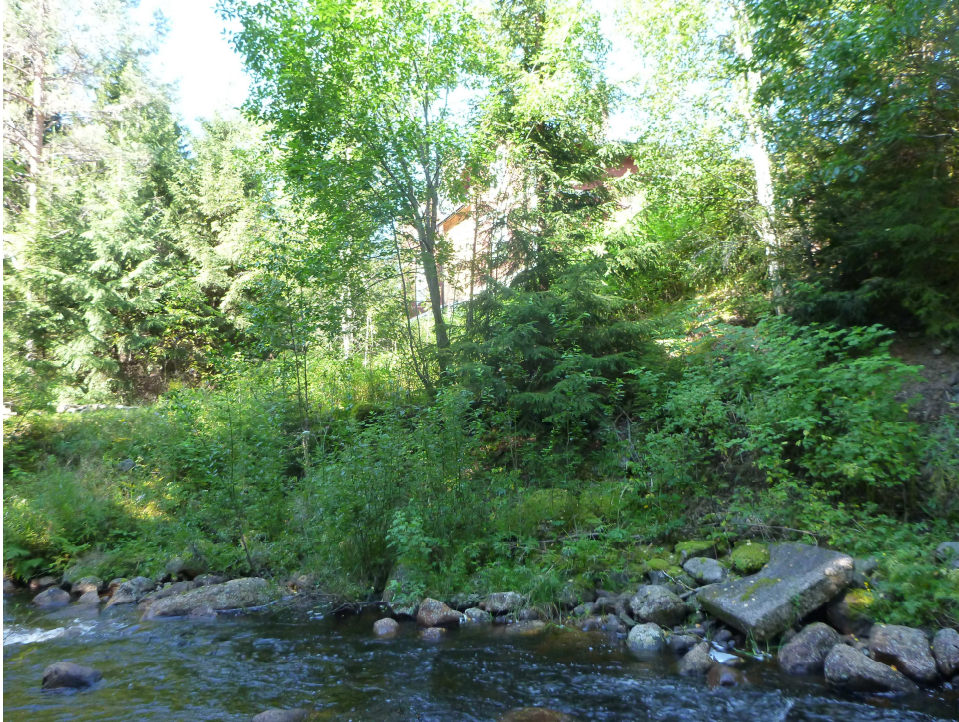
**Karteringspunkt nr 5.**

Vy över Näckån, som eroderat ner till block och sten i strandkanterna.
Kraftig vegetation, buskar och sly i slänterna.

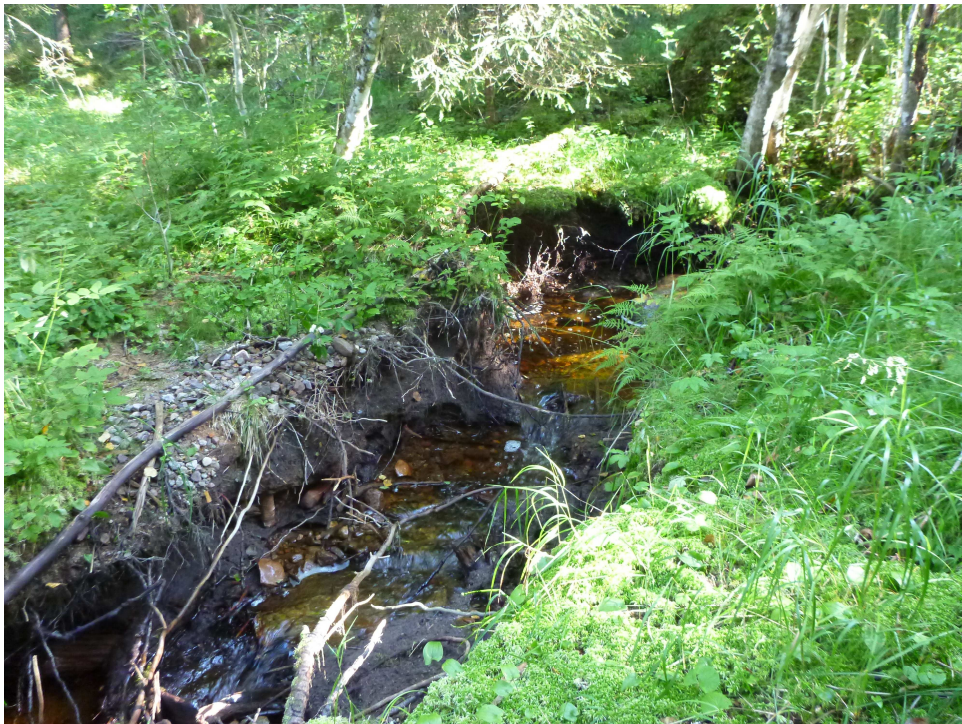
**Karteringspunkt nr 5.**

Erosion i botten och på slänterna vid Näckån.
