Myndigheten för
samhällsskydd
och beredskap

Torsby kommun, Värmlands län

**Förstudie och översiktlig kartering av stabiliteten i
raviner och slänter i morän och grov sedimentjord**

2013-02-15

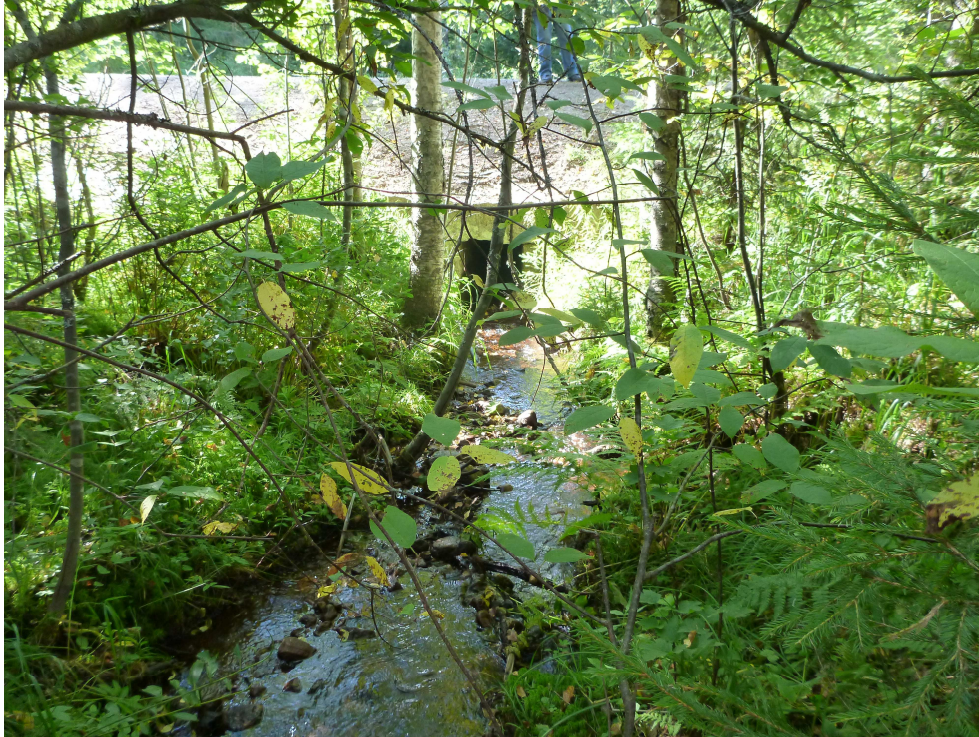
Karteringspunkt nr 6.

Erosion längs botten samt sten- och grusavlagringar.

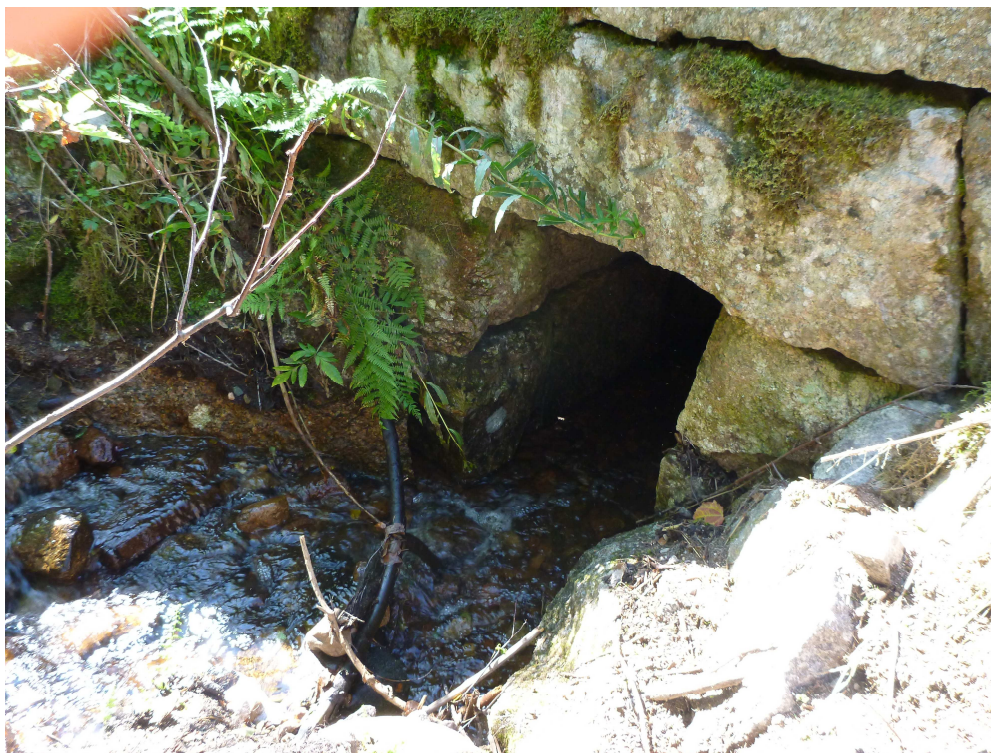
Karteringspunkt nr 7.
Stensatt trumma vid Stretbäcken. Inga avlagringar i trumman.

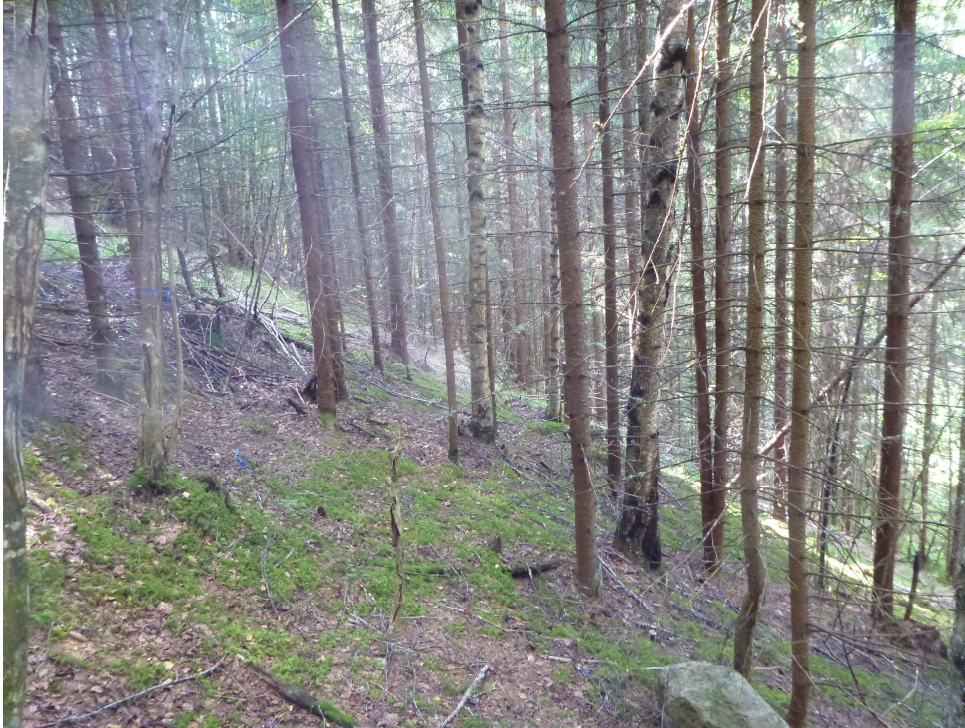
**Karteringspunkt nr 11.**

Brant slänt, som kräver noggrann planering vid avverkning i eller ovanför slänten. Kan bli stabilitetsproblem vid schaktning i slänten.

Brant slänt, med gles blandskog. Enstaka block och stenar i markytan.

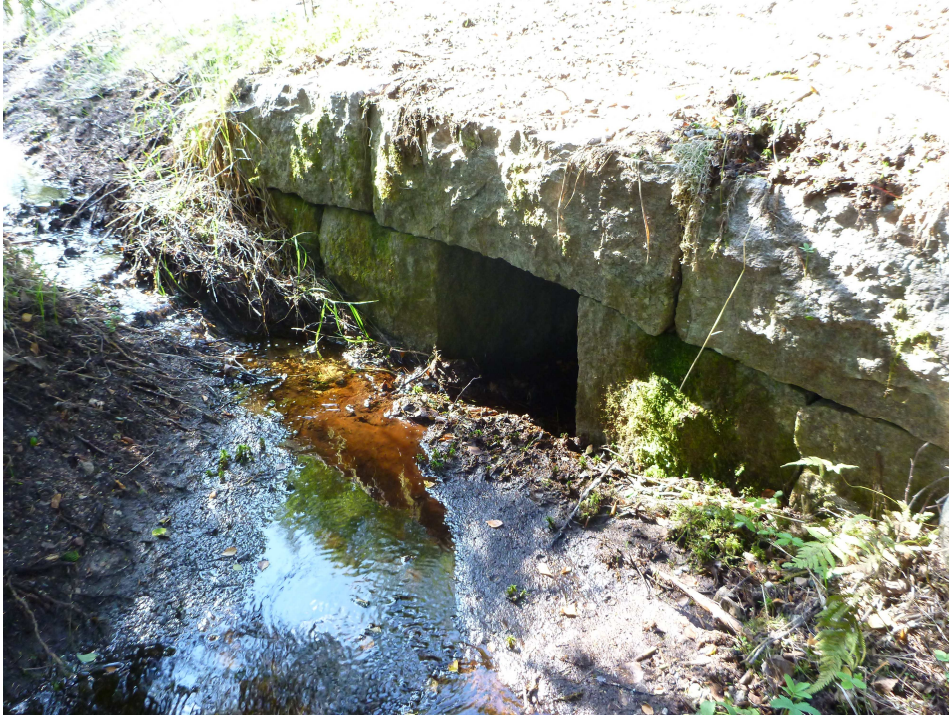
Karteringspunkt nr 8.
Mindre bäck i Slättene. Stensatt trumma, 50x40 cm.

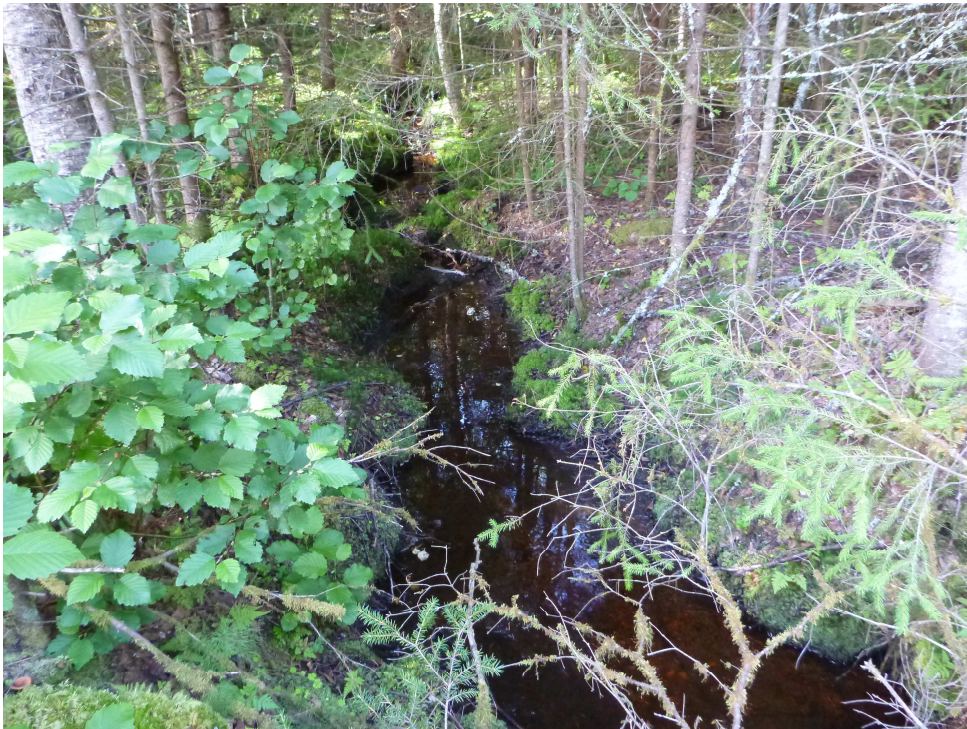
Karteringspunkt nr 8.
Vy över mindre bäck i Slättene.

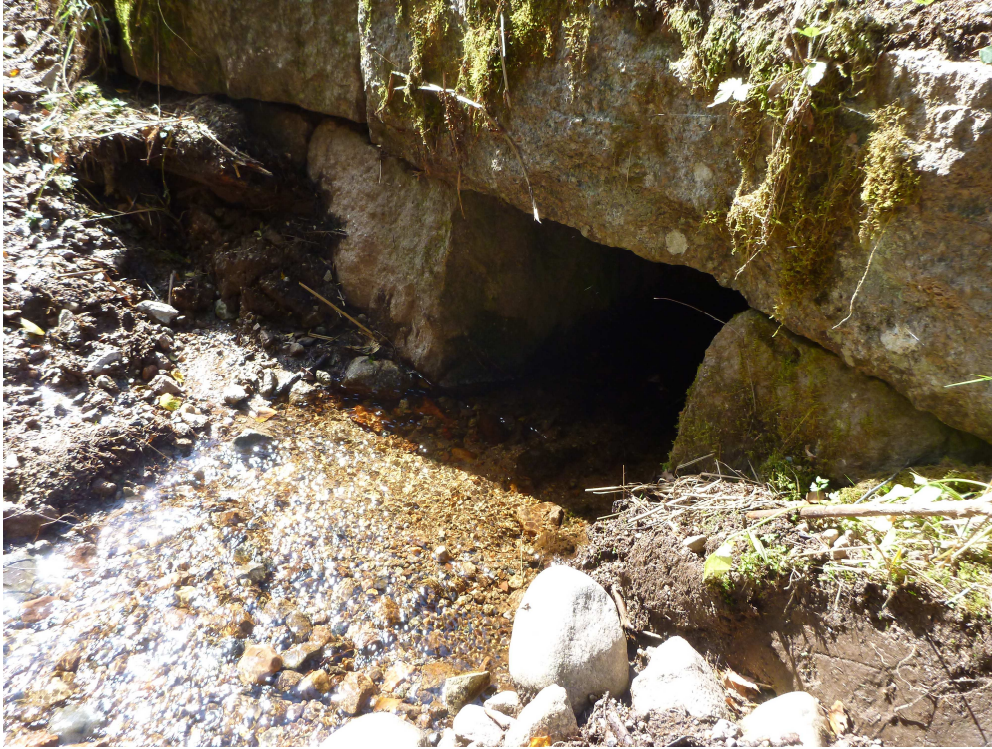
Karteringspunkt nr 9.
Mästarbäcken. Stensatt trumma (30x40 cm) under mindre väg.

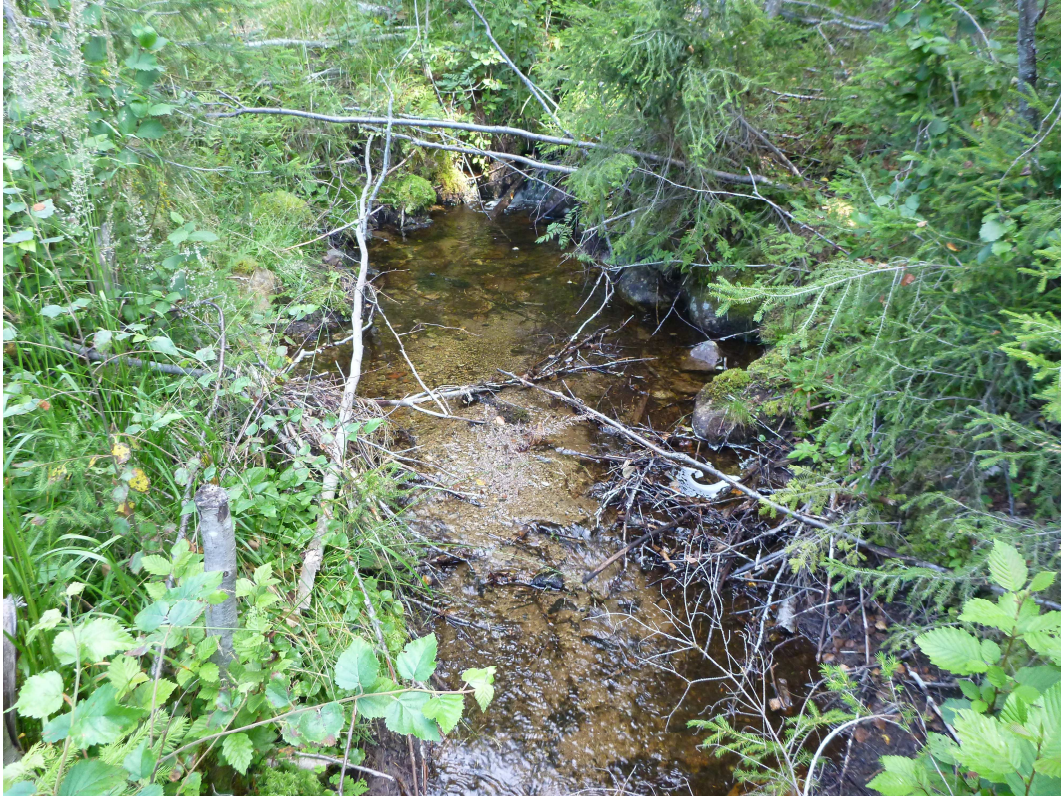
Karteringspunkt nr 10.

Snappbäckens övre lopp. Bäckens är nedskuren i en bred sänka. Sand- och grusavlagringar på bäckens botten.

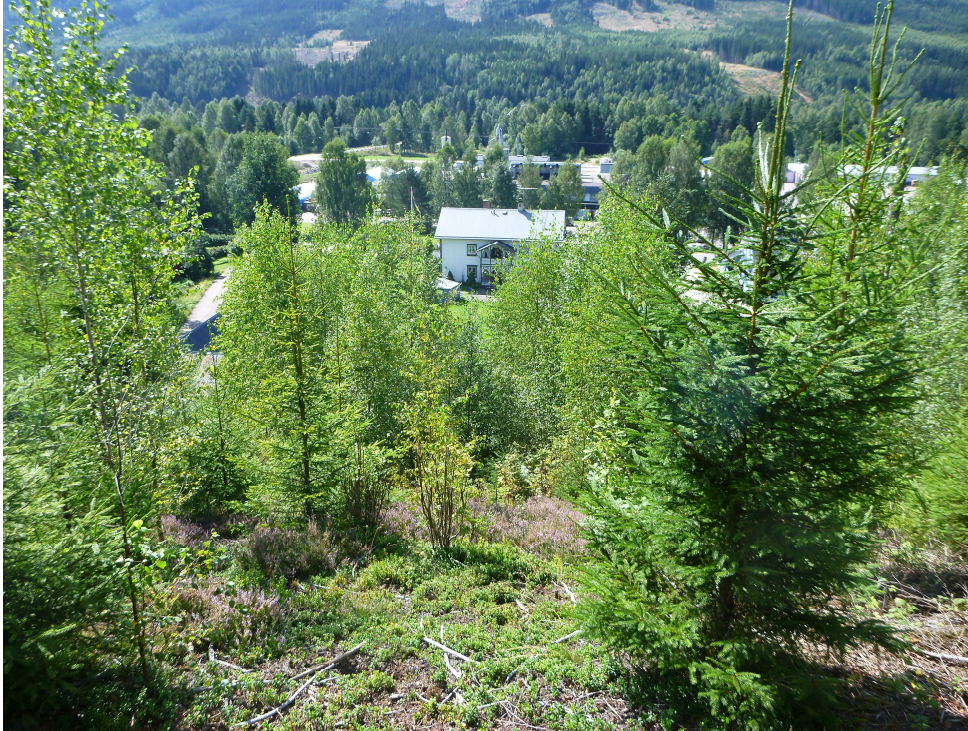
Karteringspunkt nr 12.

Vy över slänt i glaciala sediment. Bilden tagen ner mot bebyggelsen i de södra delarna av Syslebäck.

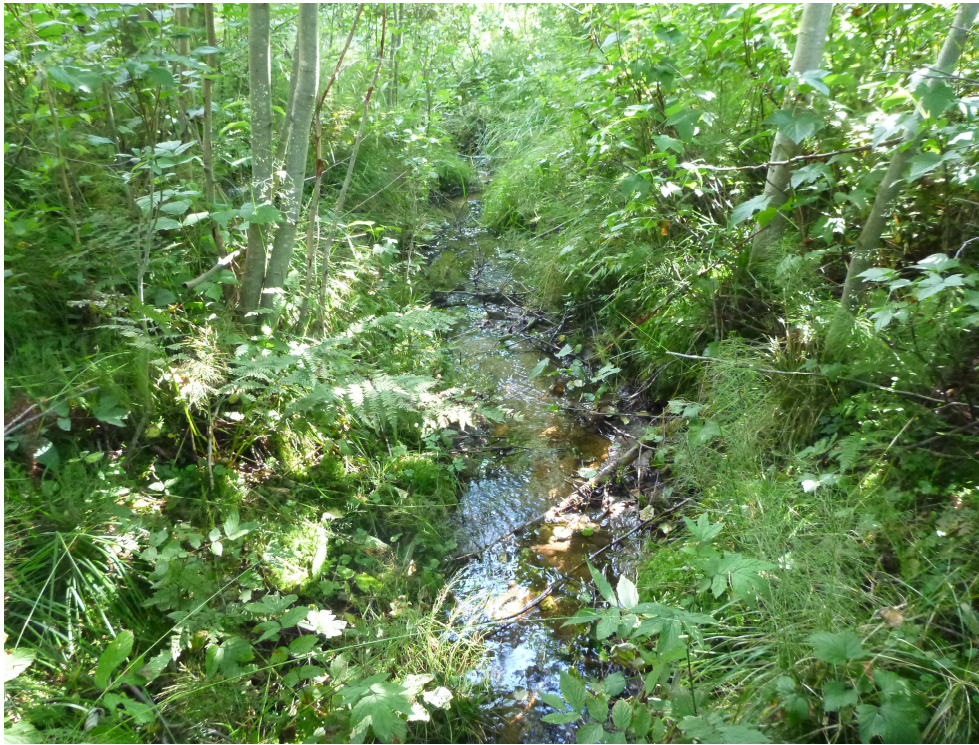
Karteringspunkt nr 13.

Mindre vattendrag. Observationspunkten är belägen i ett område, som ligger på gränsen mellan morän och finkorniga glaciala sediment, silt och sand.

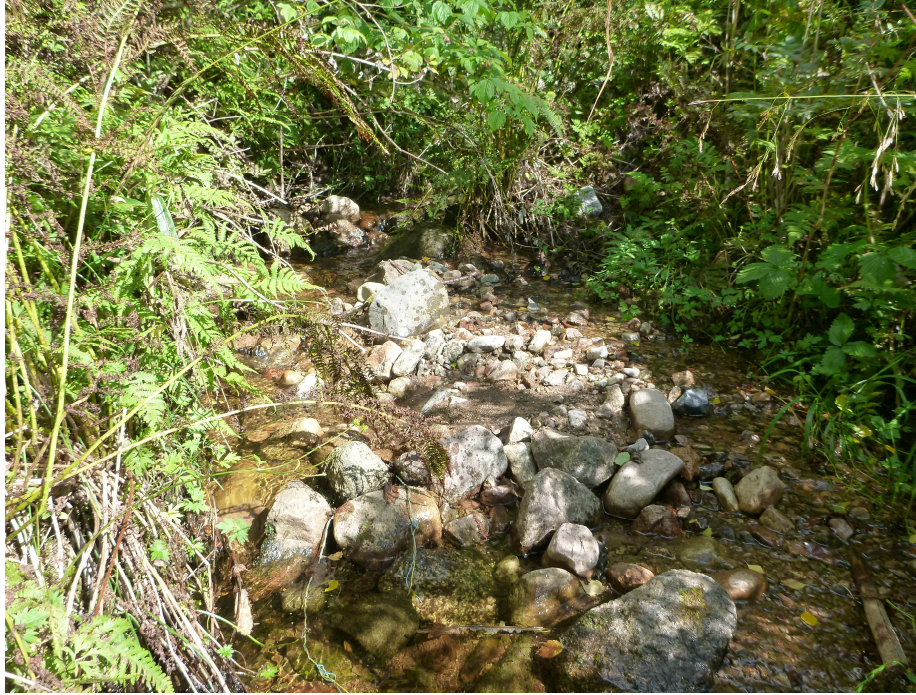
**Karteringspunkt nr 14.**

Vid Mästarbäcken. Avlagringar i vattendraget. Jordart: Gränsen mellan glaciala finkorniga sediment och älvsediment.

Vid Mästarbäcken. Bilden visar sten- och grusavlagringar i vattendraget.
Kraftig vegetation i slänterna ner mot bäcken.

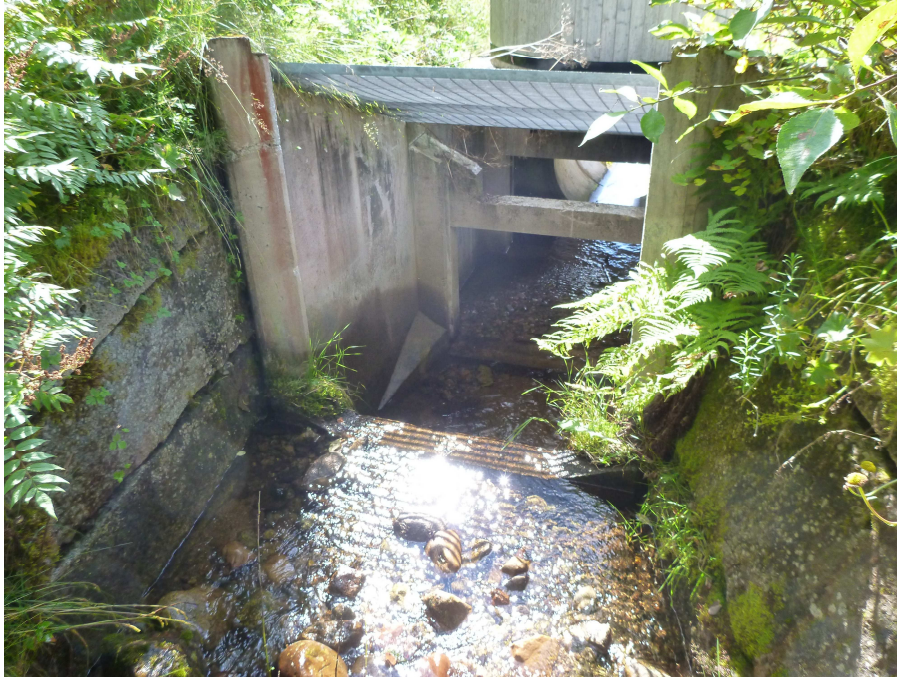
Karteringspunkt nr 15.

Snapphanebäcken. Materialtransport förekommer i bäcken och förutsättningar för dämning finns i trumman. Trumman under vägen har enligt uppgift blivit igensatt flera gånger.

Snapphanebäcken. Erosionstrappor som delvis är trasiga och betonggjutna fångdammar.

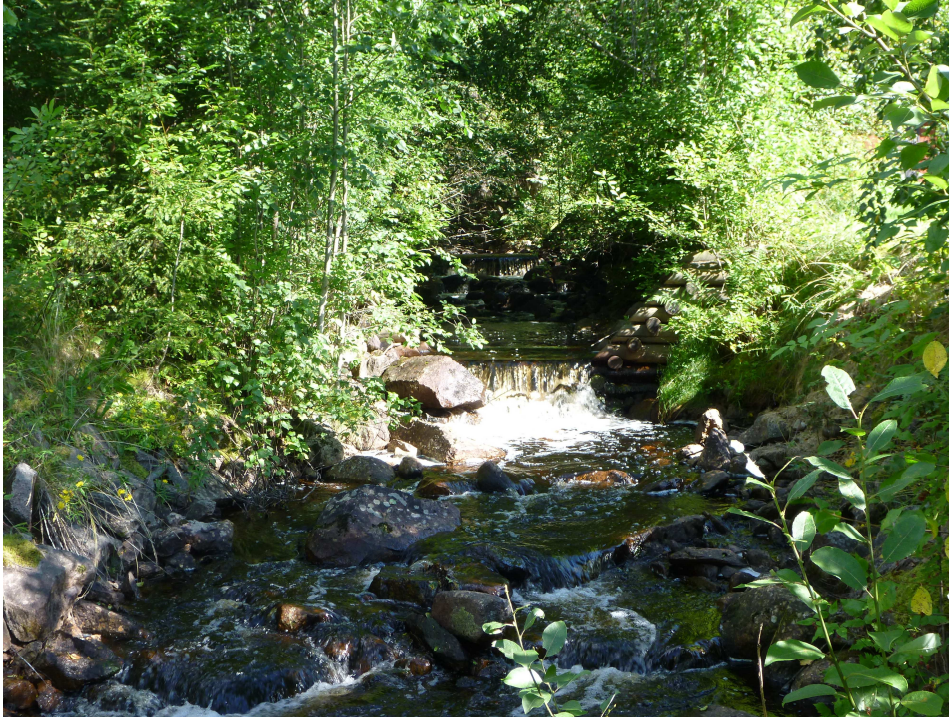
Karteringspunkt nr 16.
Vy över Kvarnbäcken. Stenar och block i botten av vattendraget.
Kraftig vegetation i slänterna.

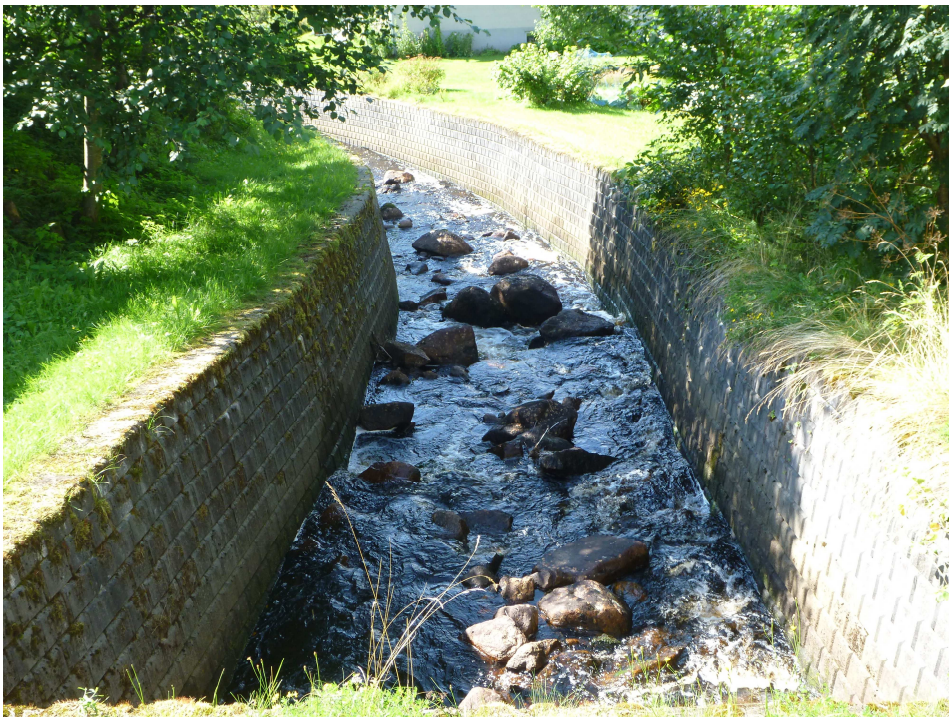
Karteringspunkt nr 16.
Kvarnbäcken är kanaliserad och muren var vid karteringstillfället, 2012-08-14 intakt.

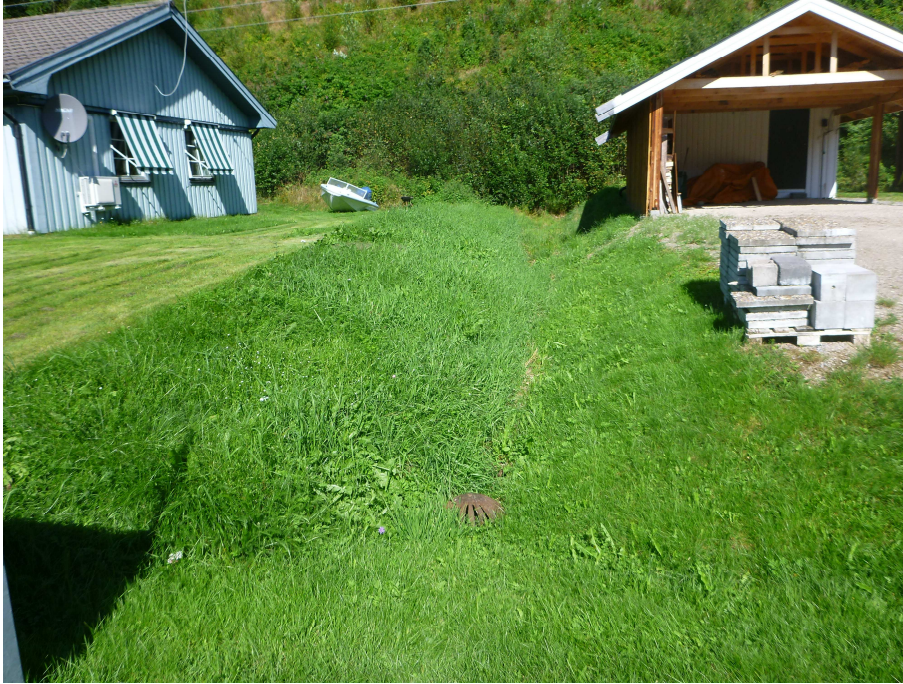
Karteringspunkt nr 17.

Vid Nilsbäcken.

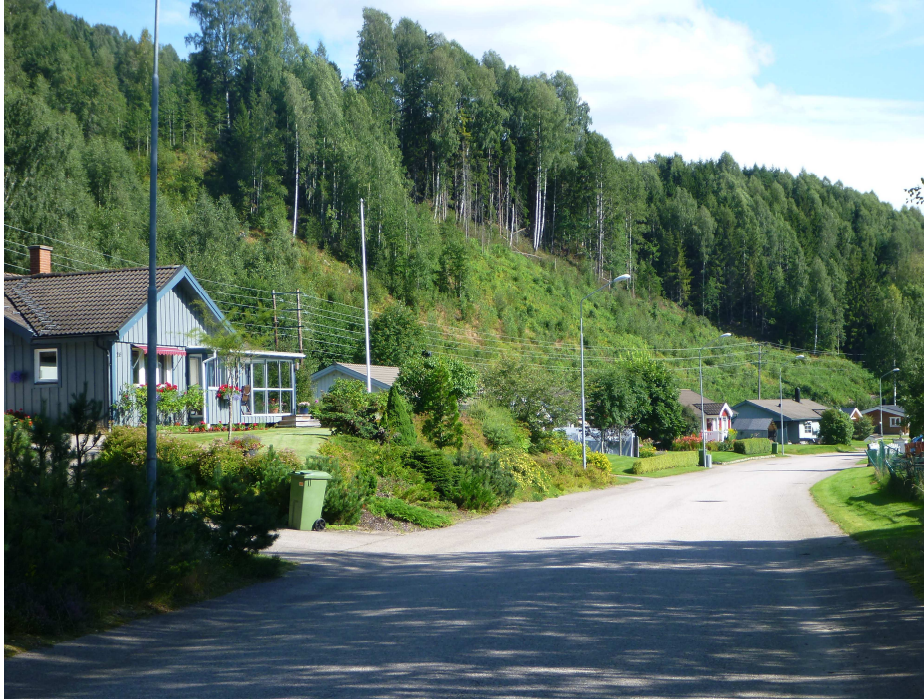
Karteringspunkt nr 19.
Mycket brant moränslänt. Delvis tät vegetation.
Villabebyggelse vid släntfot.

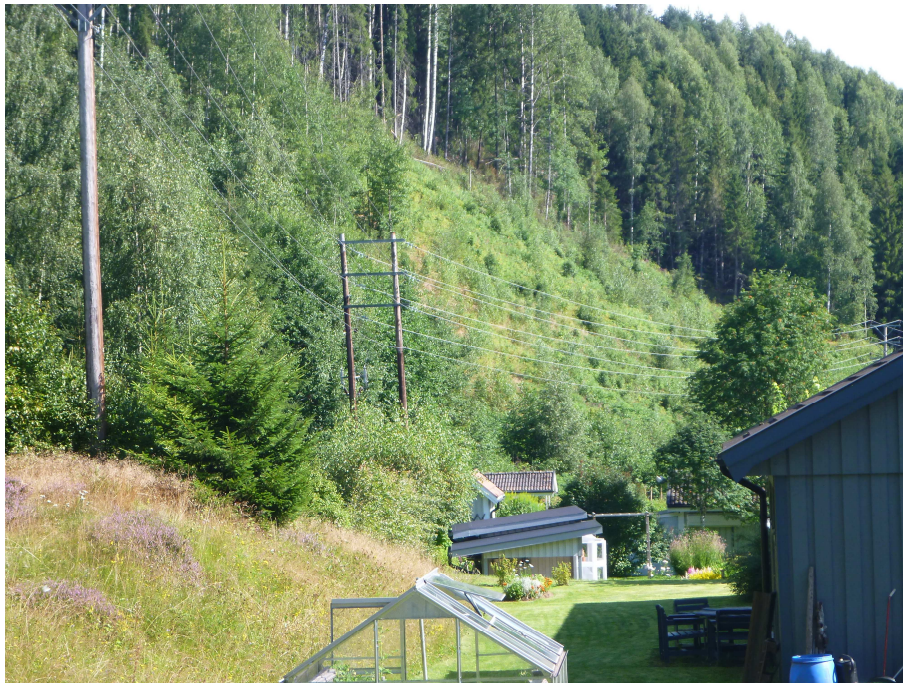
Karteringspunkt nr 19.
Brant moränslänt. Villabebyggelsen ibland endast ca 5 m från släntfot.

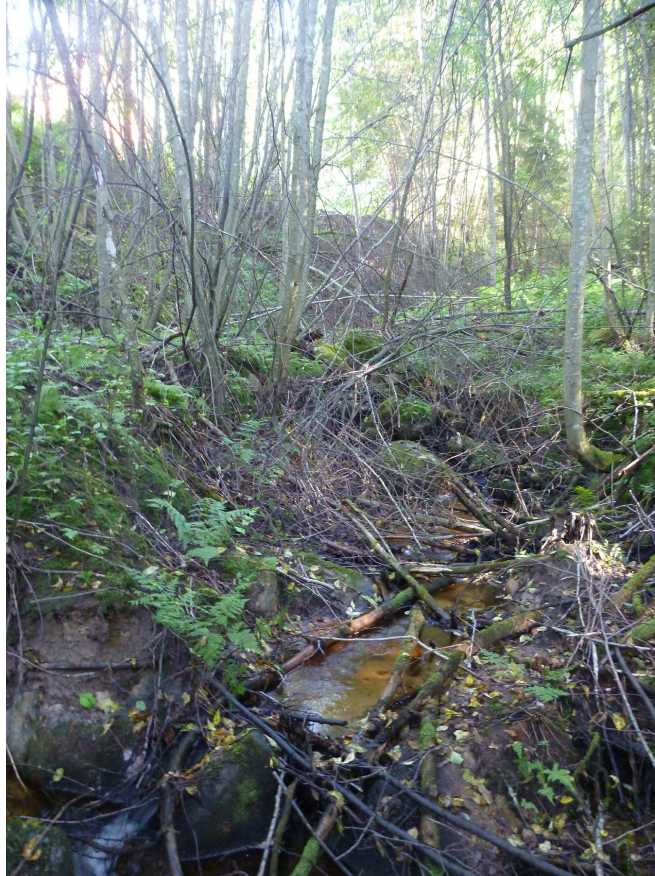
Vid Kullarsbäckarbäcken.
Silt- och sandavlagringar i bäcken.
Två hus nedströms vägen kan drabbas om dämning uppstår vid trumma under väg 62.

Karteringspunkt nr 29.
Silt-och sandavlagringar i Kullarsbäckarbäcken.

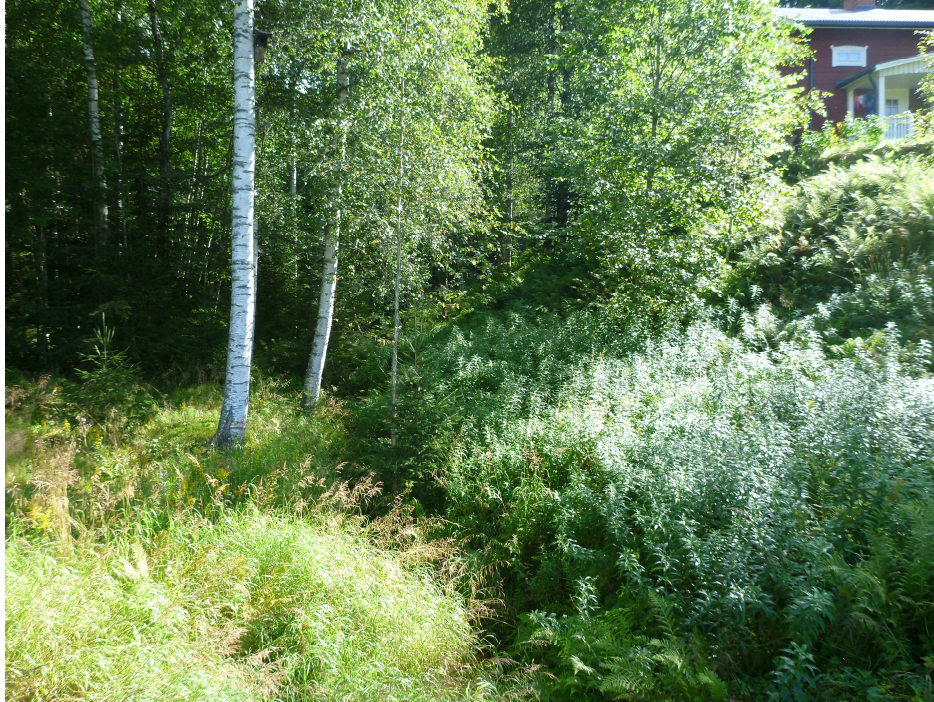
Vattendrag öster om Örsängen.
Avlagringar av finsediment och stenar i trumman.
Ett hus på slänkrön, inga större konsekvenser. Kort brant slänt.

Karteringspunkt nr 30.
Vy över mindre bäck öster om Örsängen.
Kraftig vegetation, buskar och sly i slänterna.

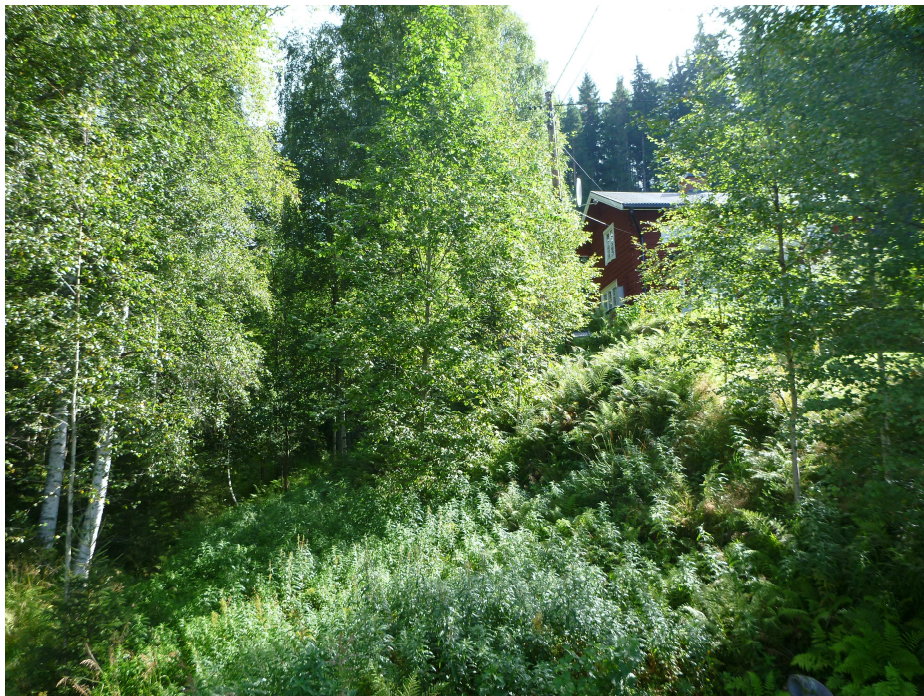
Karteringspunkt nr 30.
Vy över mindre bäck öster om Örsängen.

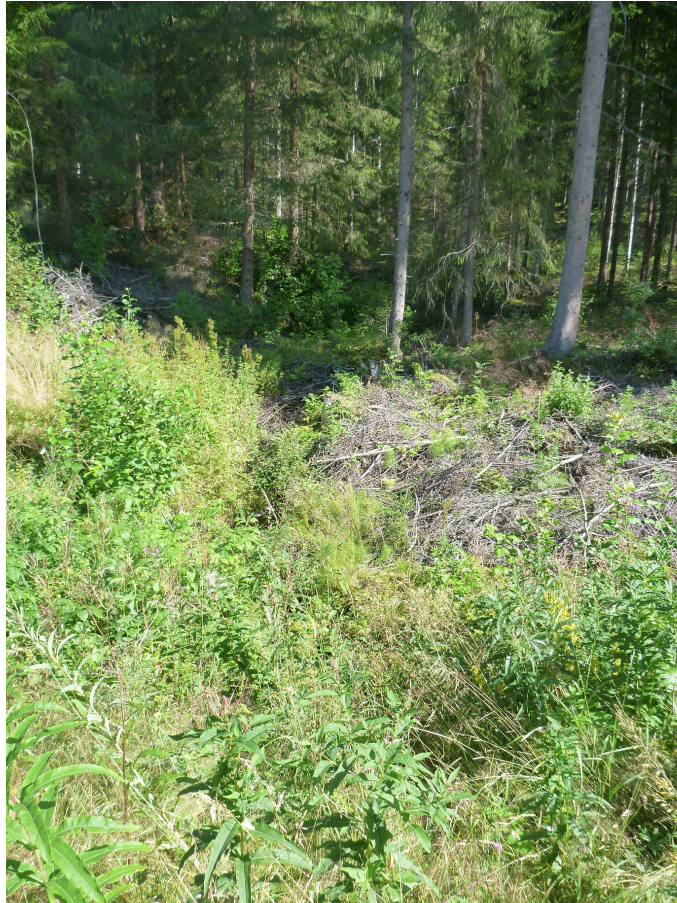
Karteringspunkt nr 33.
Vy över Kullarsbäcken. Kraftig vegetation utmed bäcken.

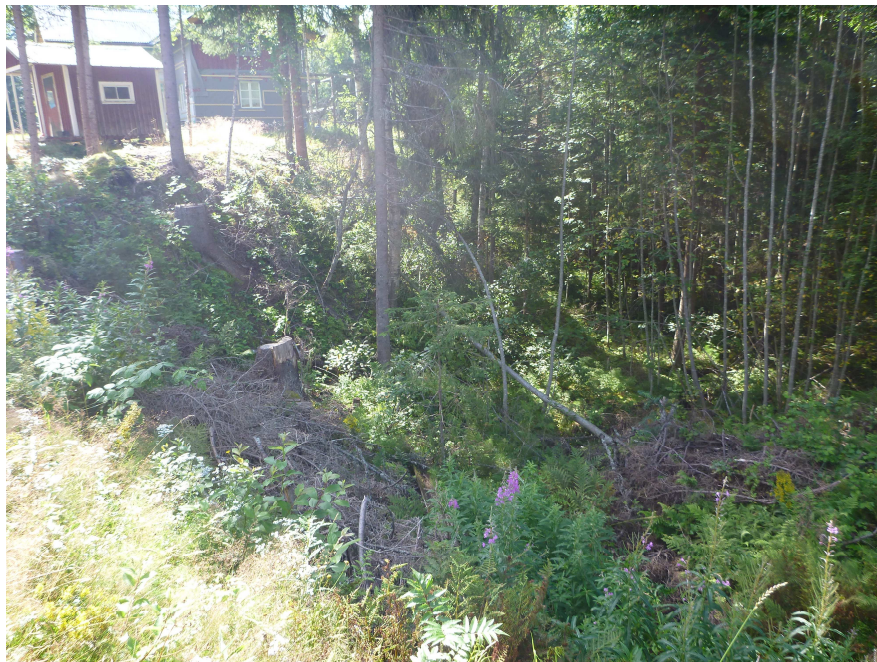
Karteringspunkt nr 33.
Vy över Kullarsbäcken mot väster.

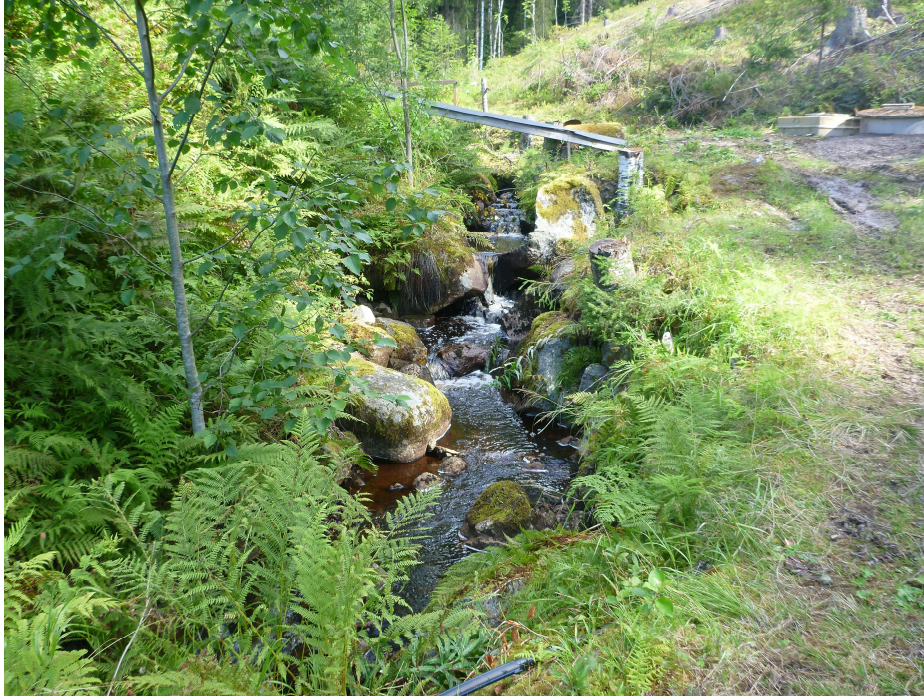
Karteringspunkt nr 31.

Kvarnbäcken. Vägbank erosionsskyddad med gabioner. Stensatt trumma. Bäcken eroderat ner till berg och morän. Ställvis materialtransport. Silt i slänterna.

Vy över Kvarnbäcken. Bäcken eroderat ner till berg och morän.
Ställvis materialtransport.

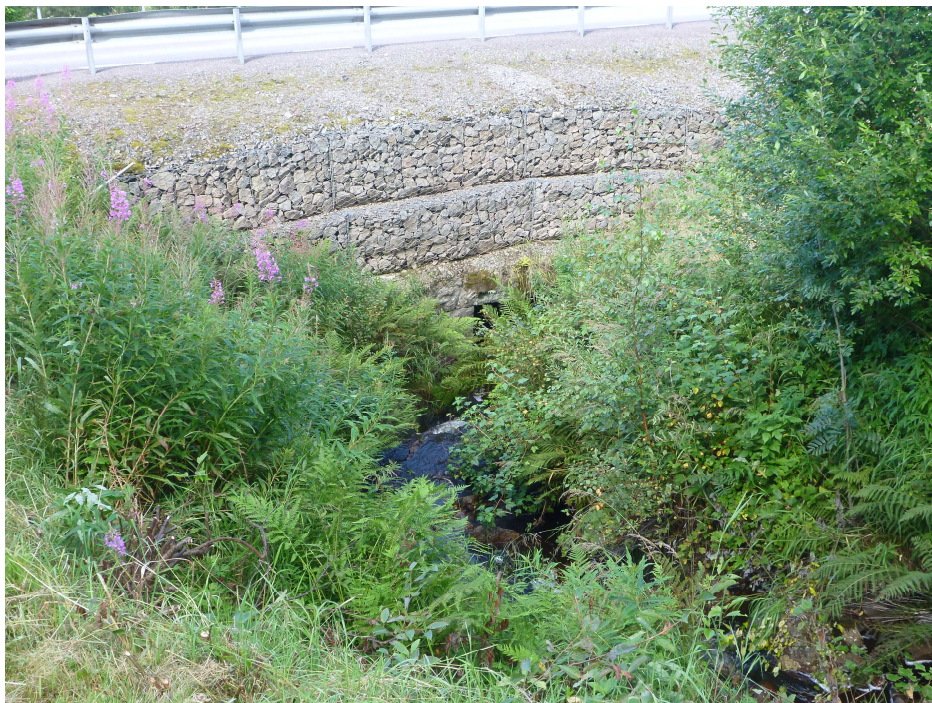
Karteringspunkt nr 31.

Vägbank som erosionskyddats med gabioner över Kvarnbäcken. Stensatt trumma.
Kraftig vegetation i slänterna.

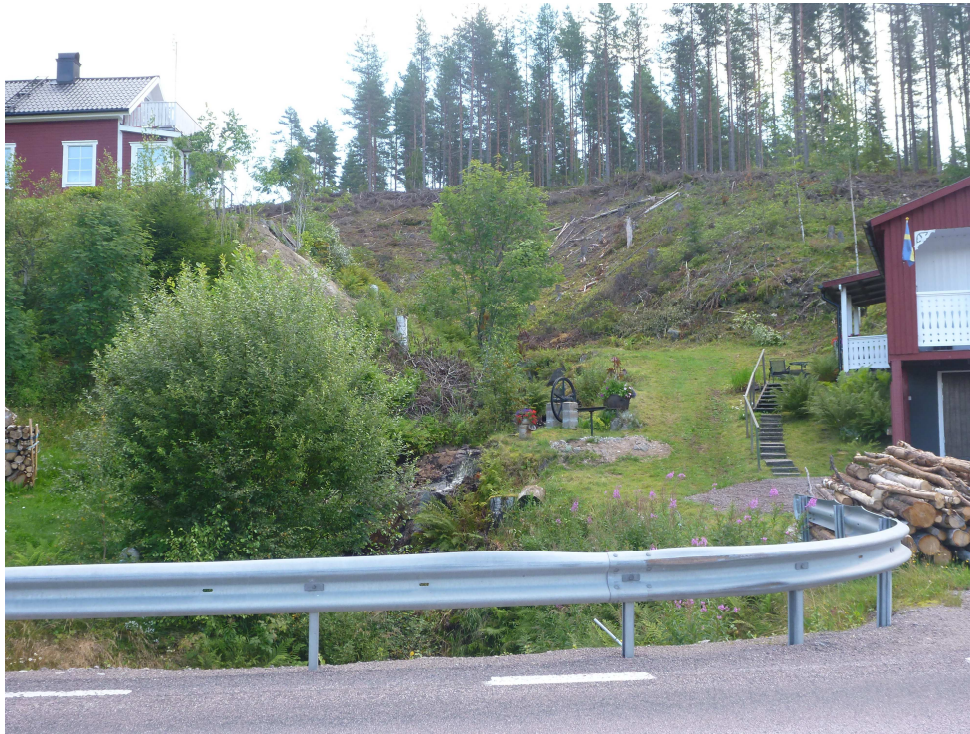
**Karteringspunkt nr 31.**

Vy över Kvarnbäcken från bron mot öster. Bostadshus belägna nära släntrönet.

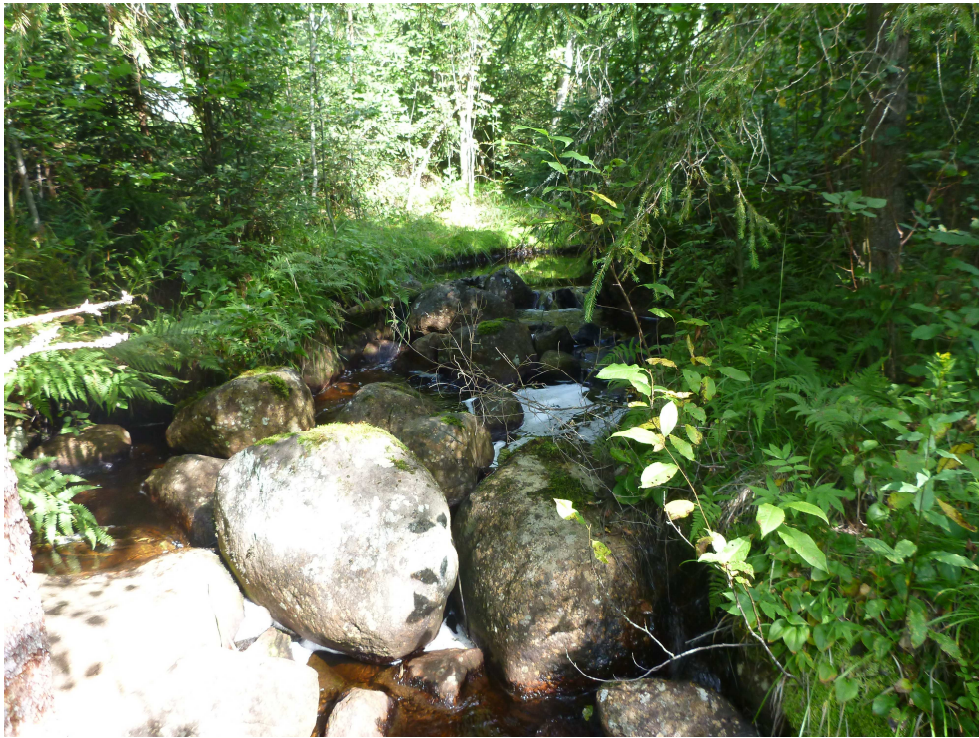
Karteringspunkt nr 32.

Kvarnbäcken. Relativt plan mark i omgivningen. Ingen utbildad ravin. Organisk jord i svackorna.
