Myndigheten för
samhällsskydd
och beredskap

Borlänge kommun, Dalarnas län

**Förstudie och översiktlig kartering av stabiliteten i
raviner och slänter i morän och grov sedimentjord**

2013-02-15

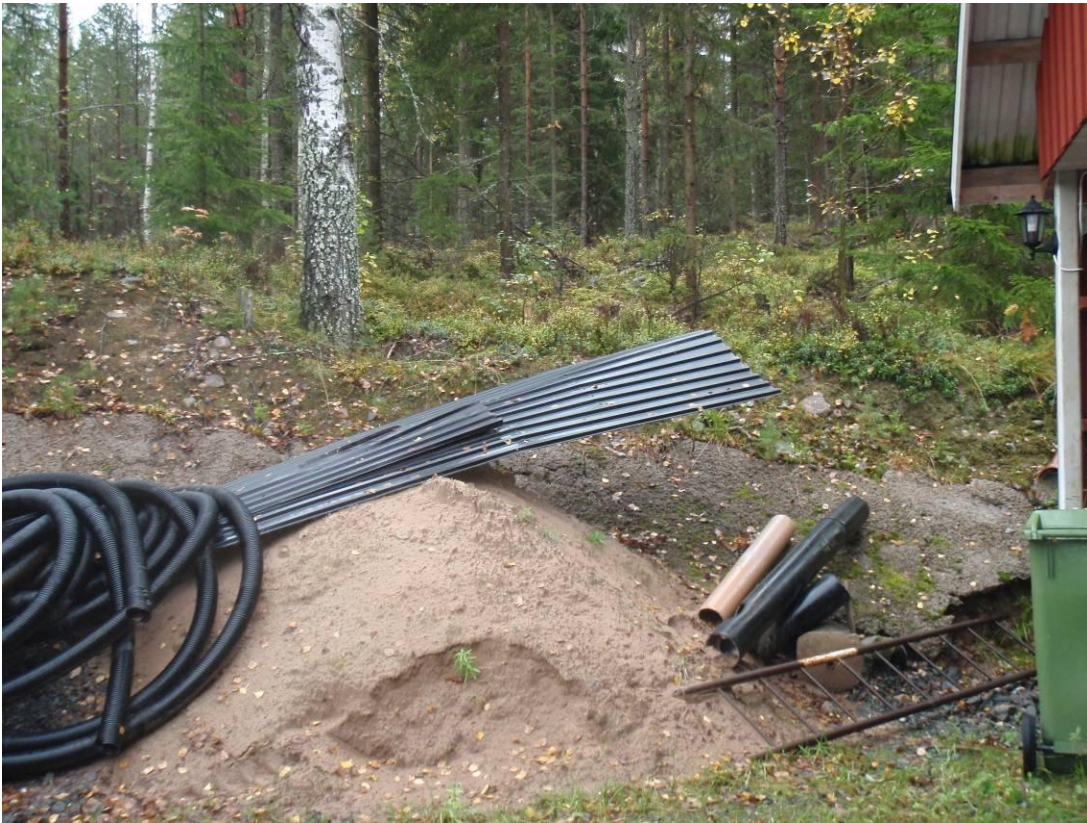
Idkerberget, Karteringpunkt 1, Bild 1

Typområde	Karteringspunkt	Bedömningsklass
Slänt	1	4
Ravin	2	3

Lång slänt i morän med bebyggelse

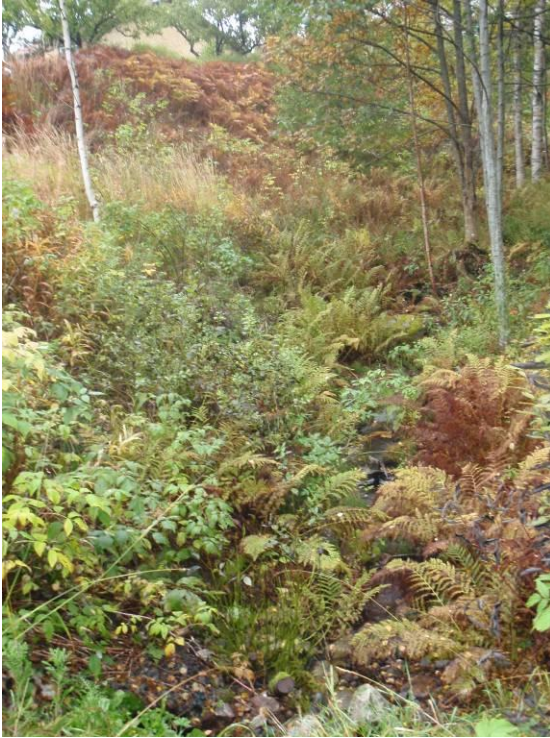
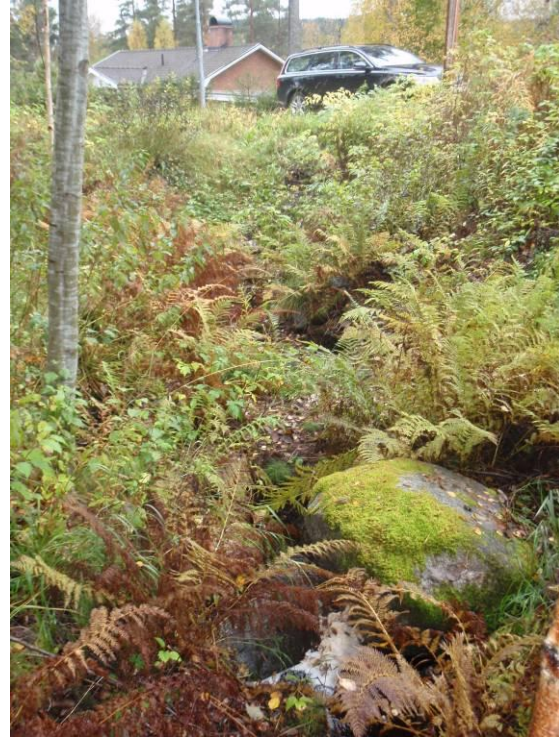
Idkerberget. Karteringspunkt 2. Bild 2.

Moränslänt med bebyggelse

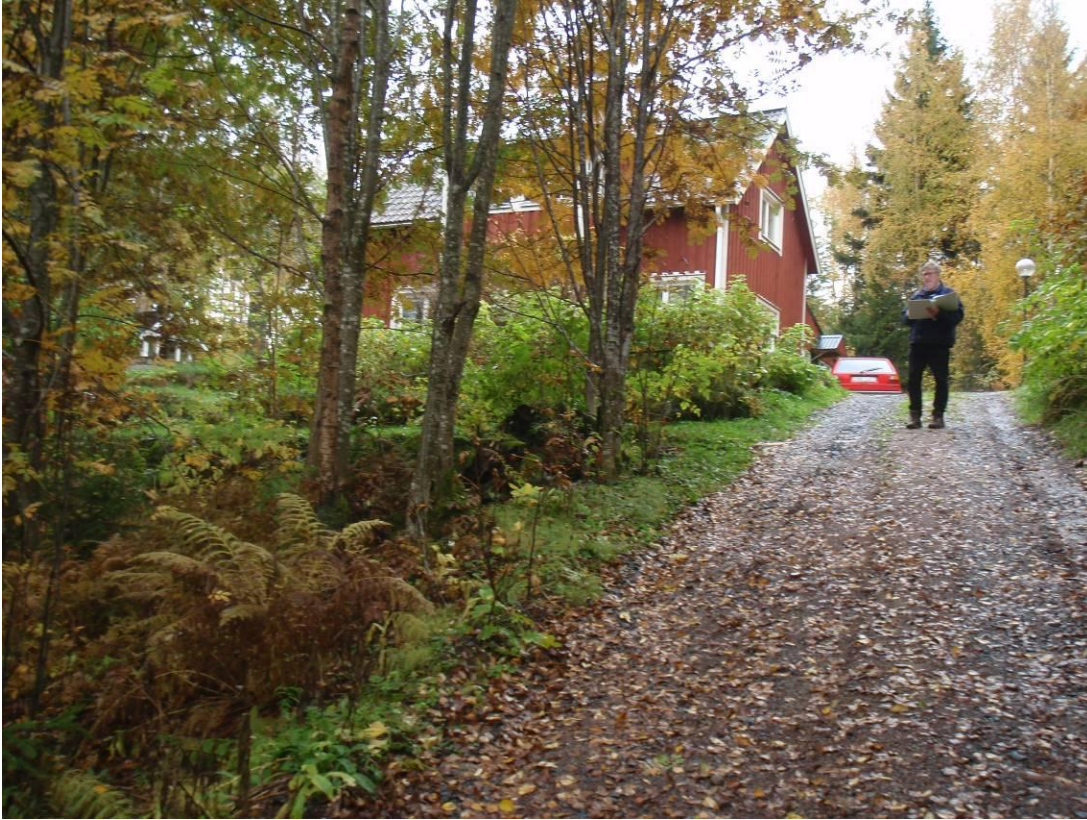
Repbäcken. Karteringspunkt 3. Bild 4.

Moränslänt med bebyggelse.

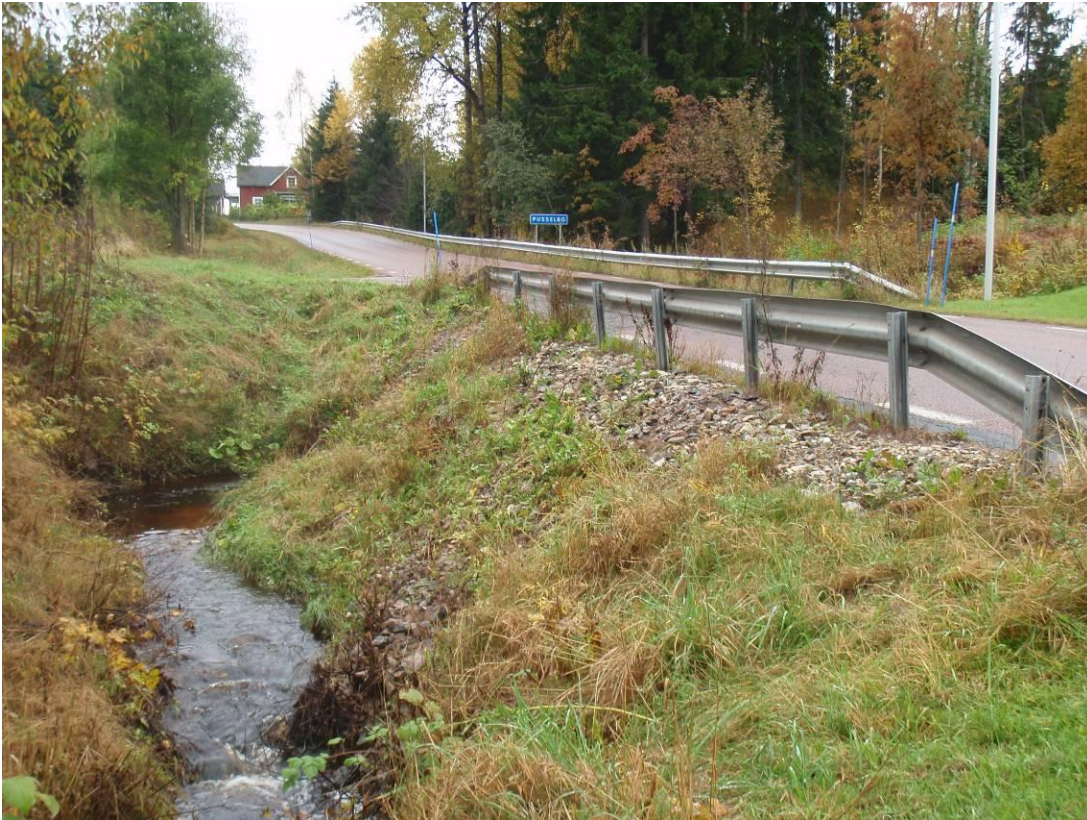
Repbäcken. Karteringspunkt 4. Bild 5.

Vid intensiva regn kan slamströmmar uppstå som kan skada bebyggelse längs de bäckar som rinner samman vid Karteringspunkt 4. Översvämningsrisk finns om befintliga vägtrummor sätts igen.

Övrigt: Två bäckar som rinner samman. Bäckarna rinner fram nära bebyggelsen och landsvägen.

Bäckar nära invid bebyggelse och väg.

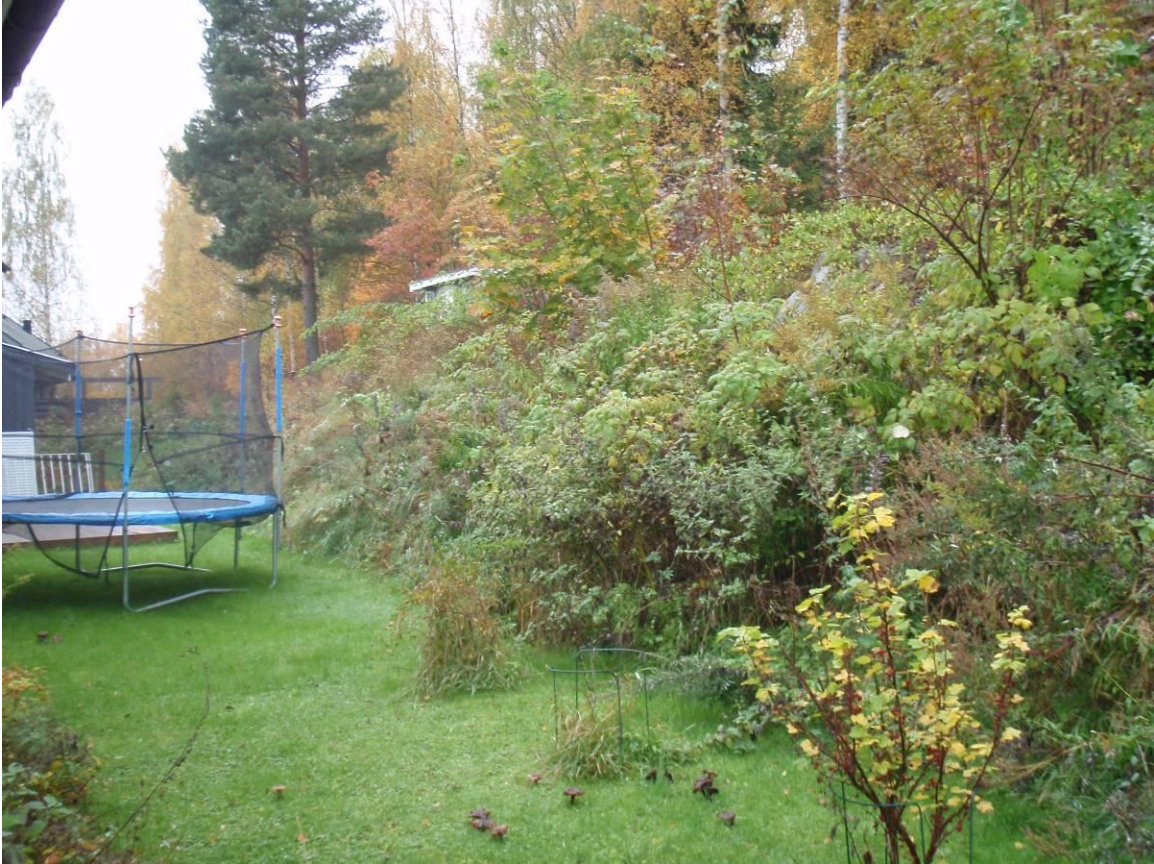
Hönsarvet. Karteringpunkt 5. Bild 9.

Moränslänt med bebyggelse.

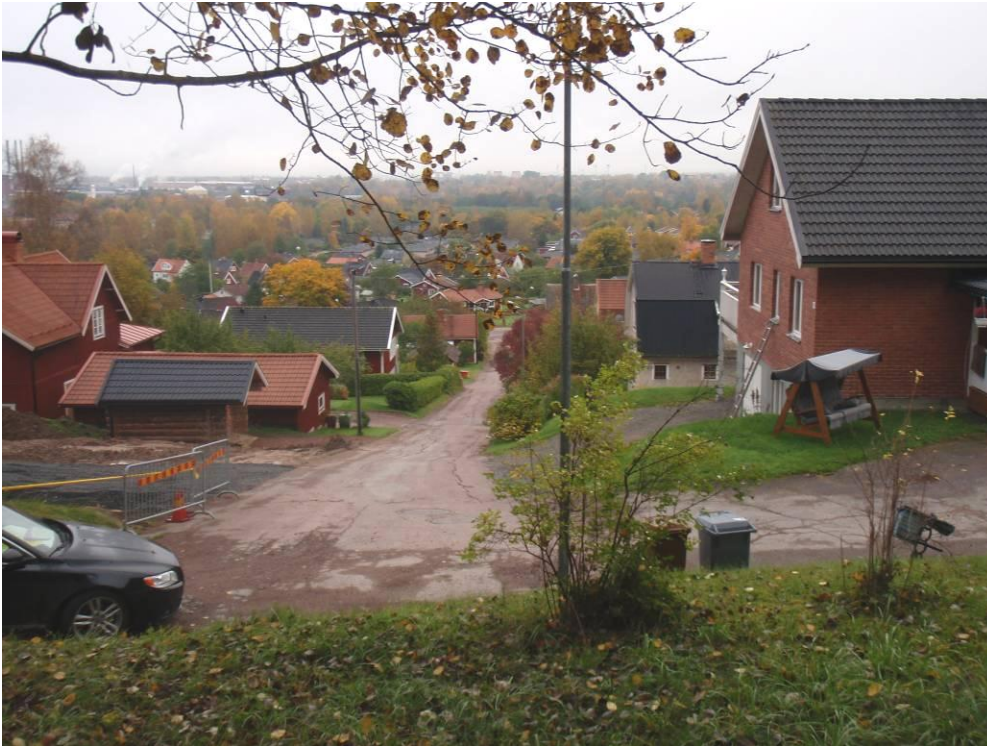
Hönsarvet. Karteringpunkt 6. Bild 10.

Övrigt: Vid intensiv nederbörd kan eventuellt bäckar bildas som ned för gatan och vidare in i villor och deras källare.

Moränslänt med bebyggelse

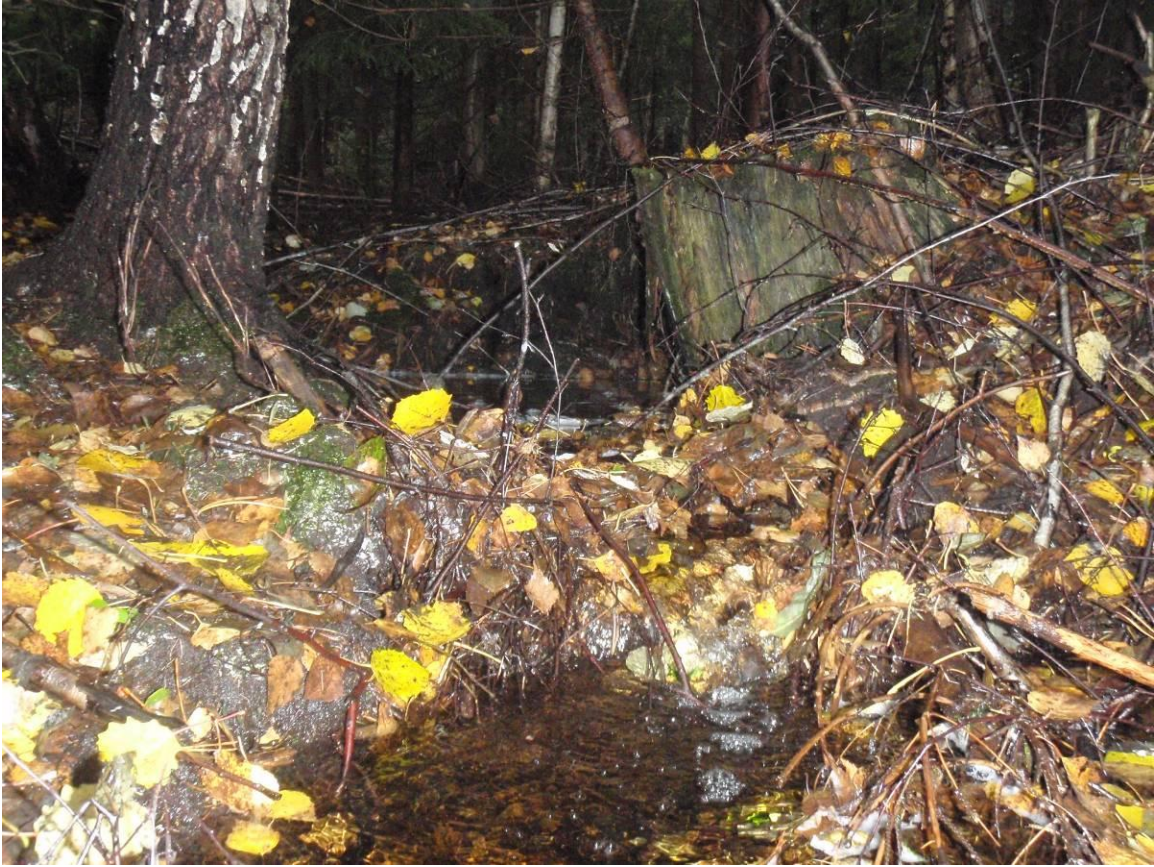
Hönsarvet. Karteringpunkt 7. Bild 12.

Övrigt: Bäckar uppstår vid intensiv nederbörd

Moränslänt med bebyggelse

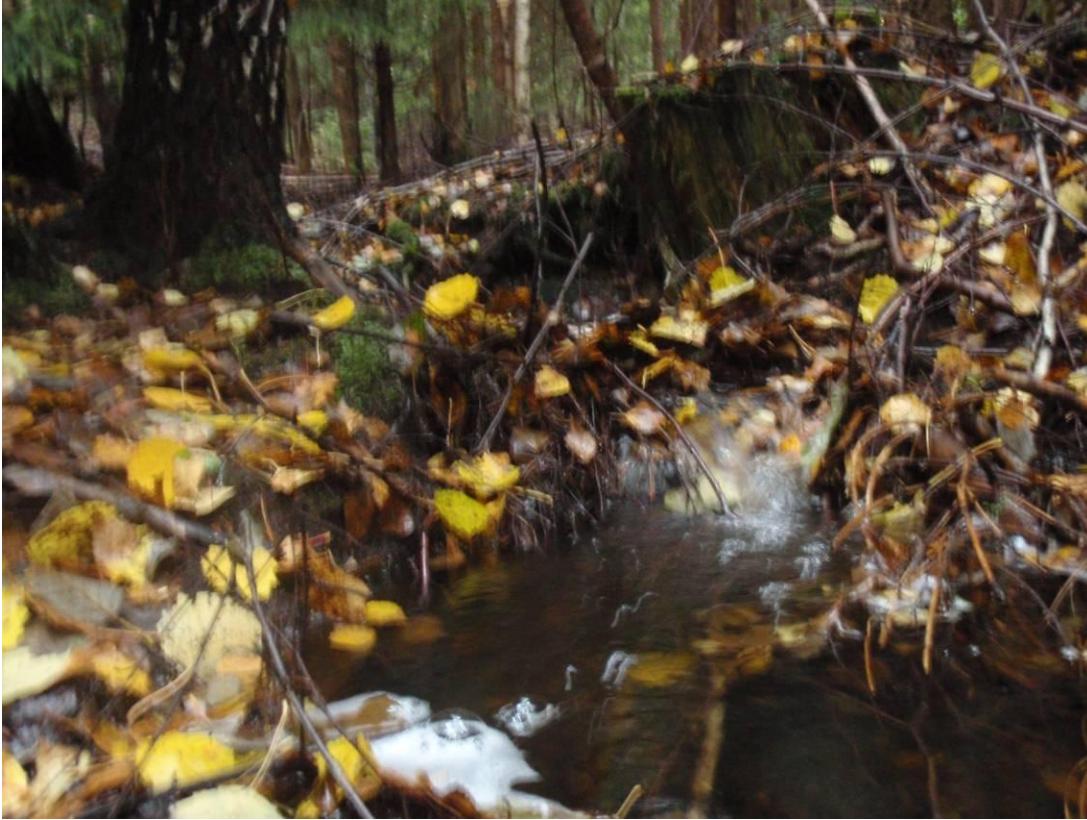
Medväga. Karteringspunkt 8. Bild 13.

Ett avskärande dike finns norr om bebyggelsen vid Karteringspunkt 8.

Övrigt: Avskärande dike

Slänt med storblockig morän med bebyggelse

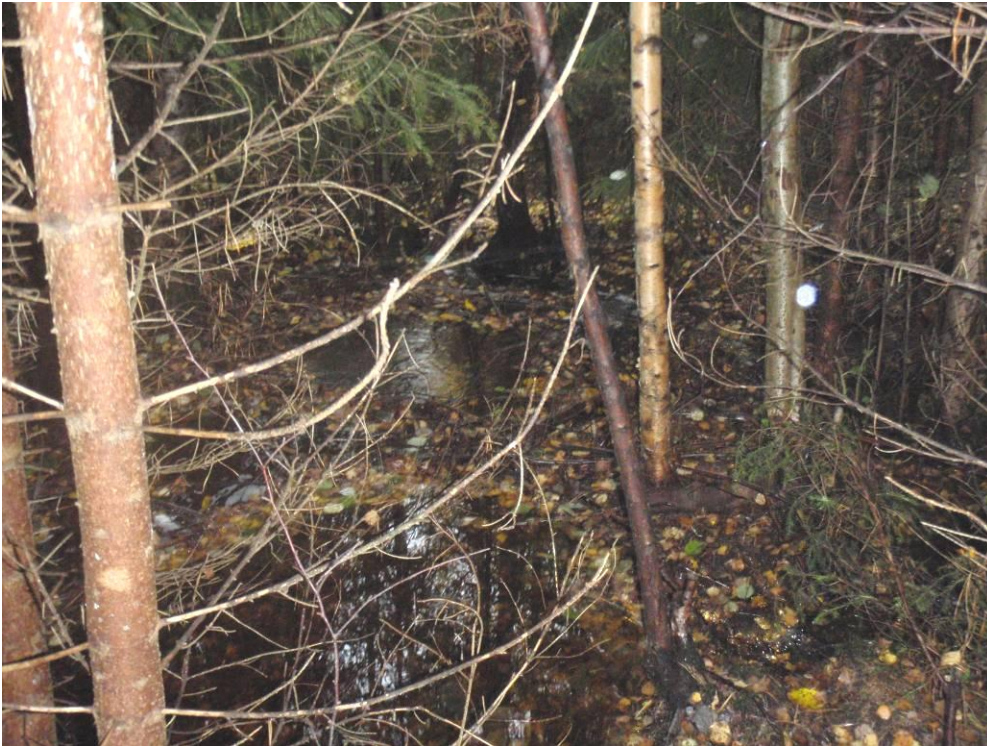
Medväga. Karteringspunkt 9. Bild 15.

Övrigt: Långt till bebyggelse

Bäckravin med flacka slänter belägen långt från bebyggelse.
