Myndigheten för
samhällsskydd
och beredskap

Leksands kommun, Dalarnas län

**Förstudie och översiktlig kartering av stabiliteten i
raviner och slänter i morän och grov sedimentjord**

2013-02-15

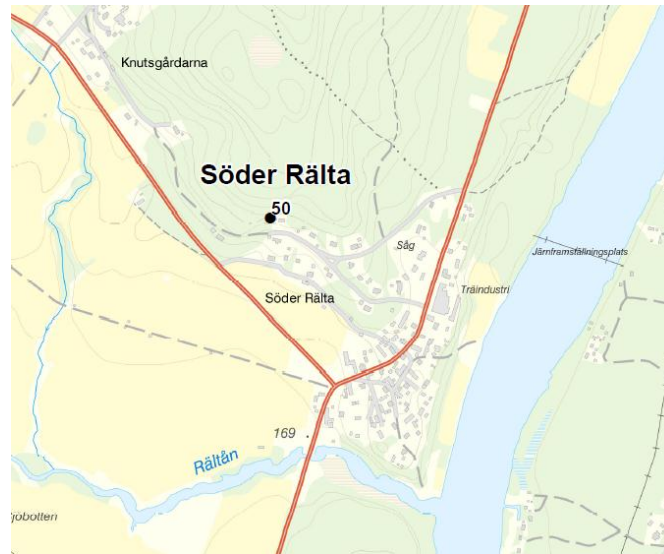
Figur 4-2 Noterad risk för blocknedfall i en slänt väster om en villafastighet (punkt 50) vid Söder Rälta

I Söder Rälta ligger en villa nedanför en slänt med lättvittrat berg. Många lösa block finns i slänten ovanför villan. Dessa kan komma i rörelse på grund av vittring och/eller frostsprängning. Några tidigare nedrullade block ligger bredvid och nedanför villan, se detaljkarta, Figur 4-2.

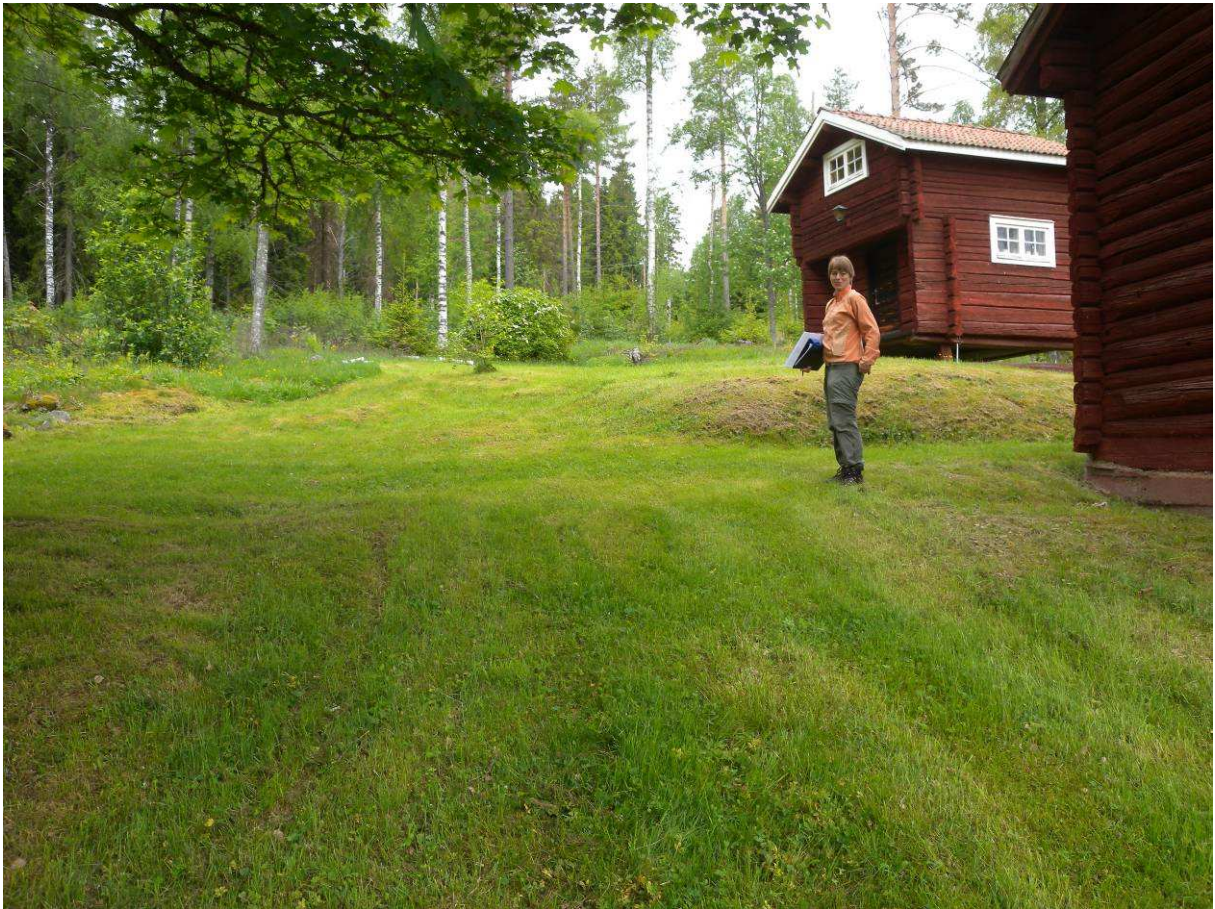
Backen, Karteringpunkt 2, Bild 5

Lång slänt i morän med bebyggelse

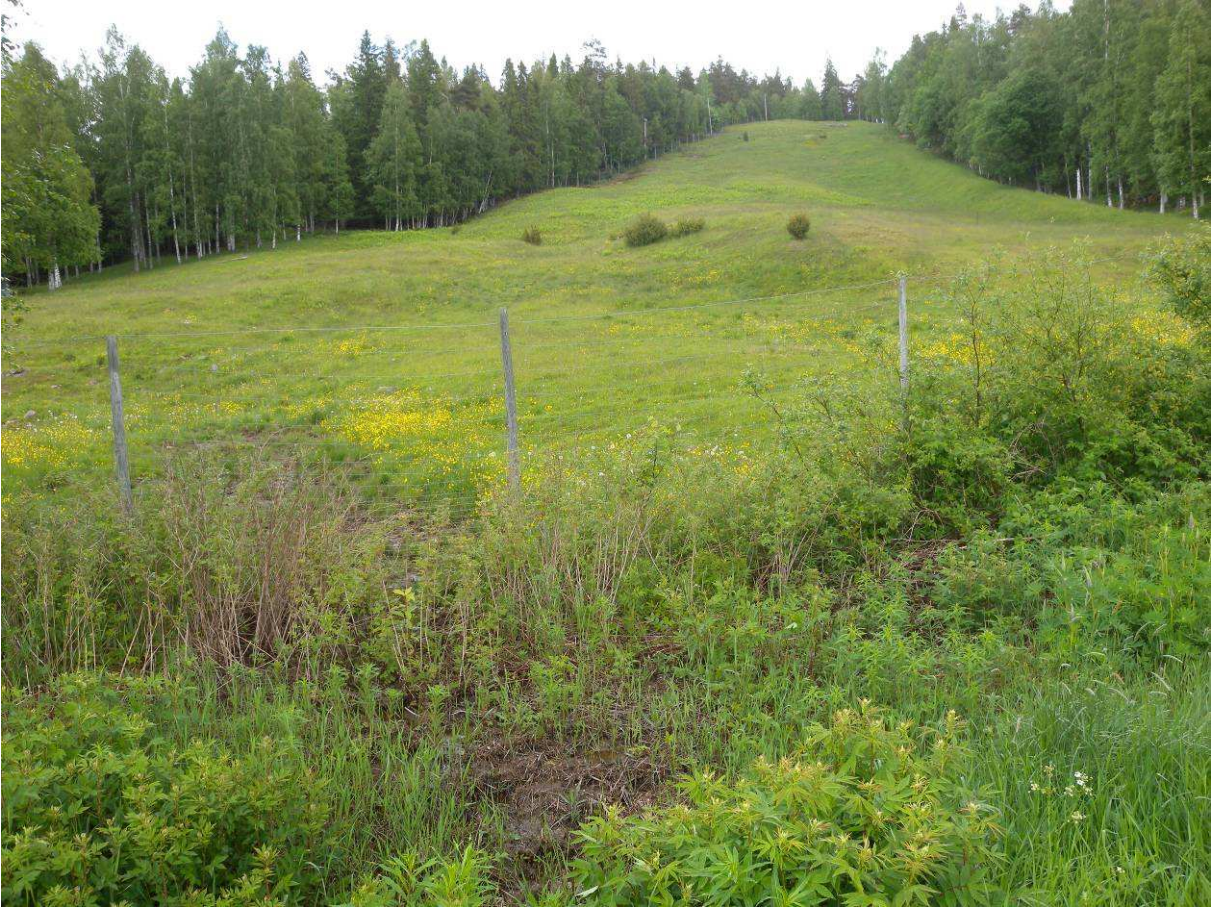
Björken. Karteringspunkt 35. Bild 12.

Moränslänt med skidbacke.

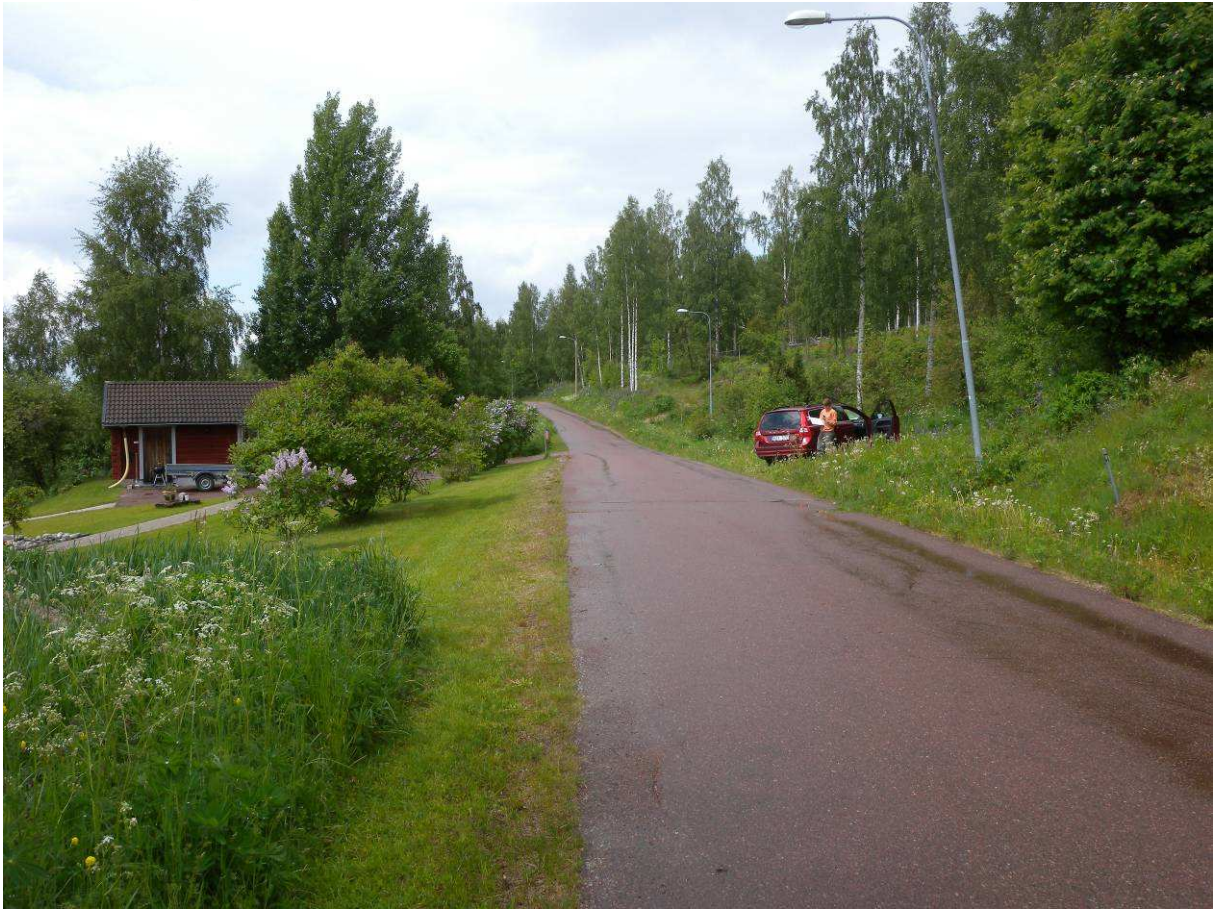
Björken. Karteringspunkt 36. Bild 11.

Moränslänt med bebyggelse.

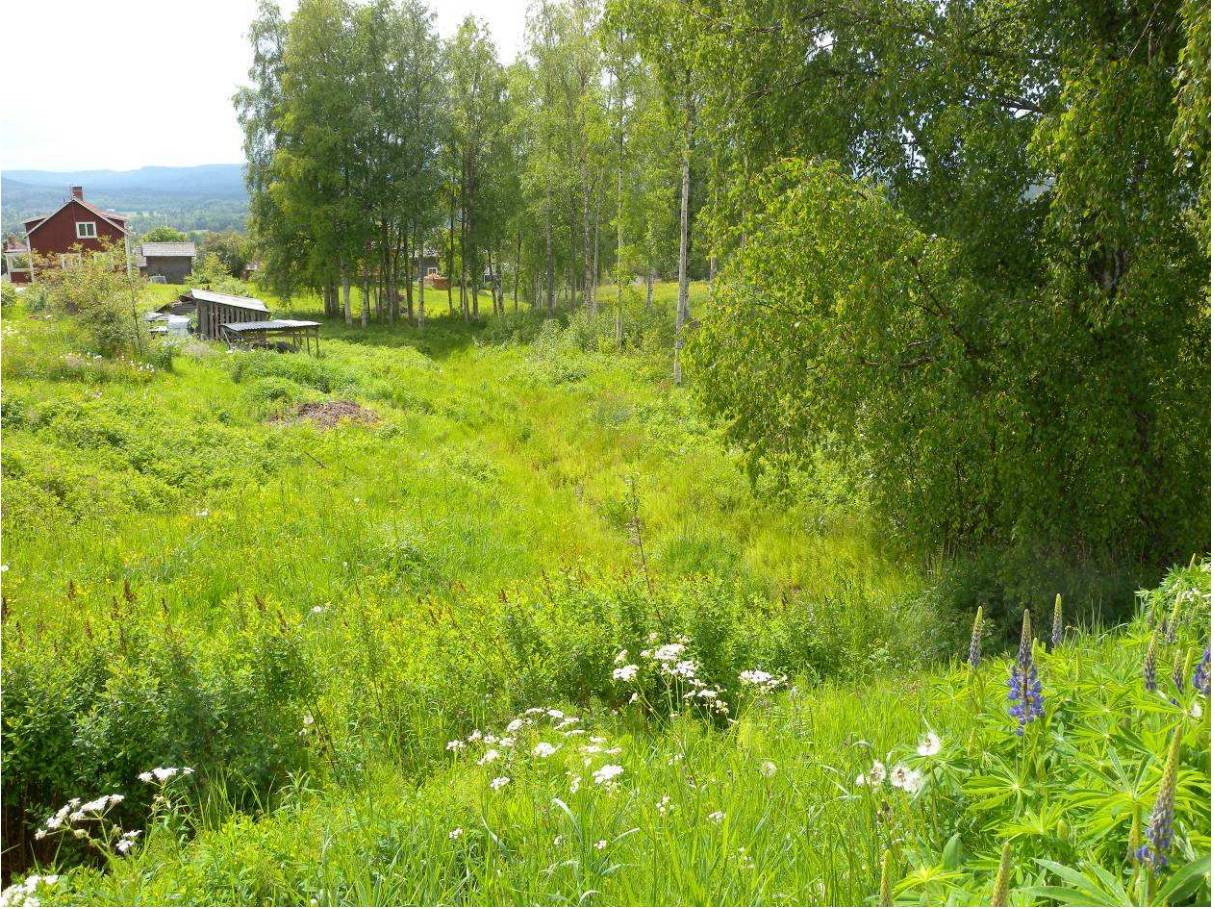
Björken. Karteringspunkt 37. Bild 10.

Moränslänt med bebyggelse.

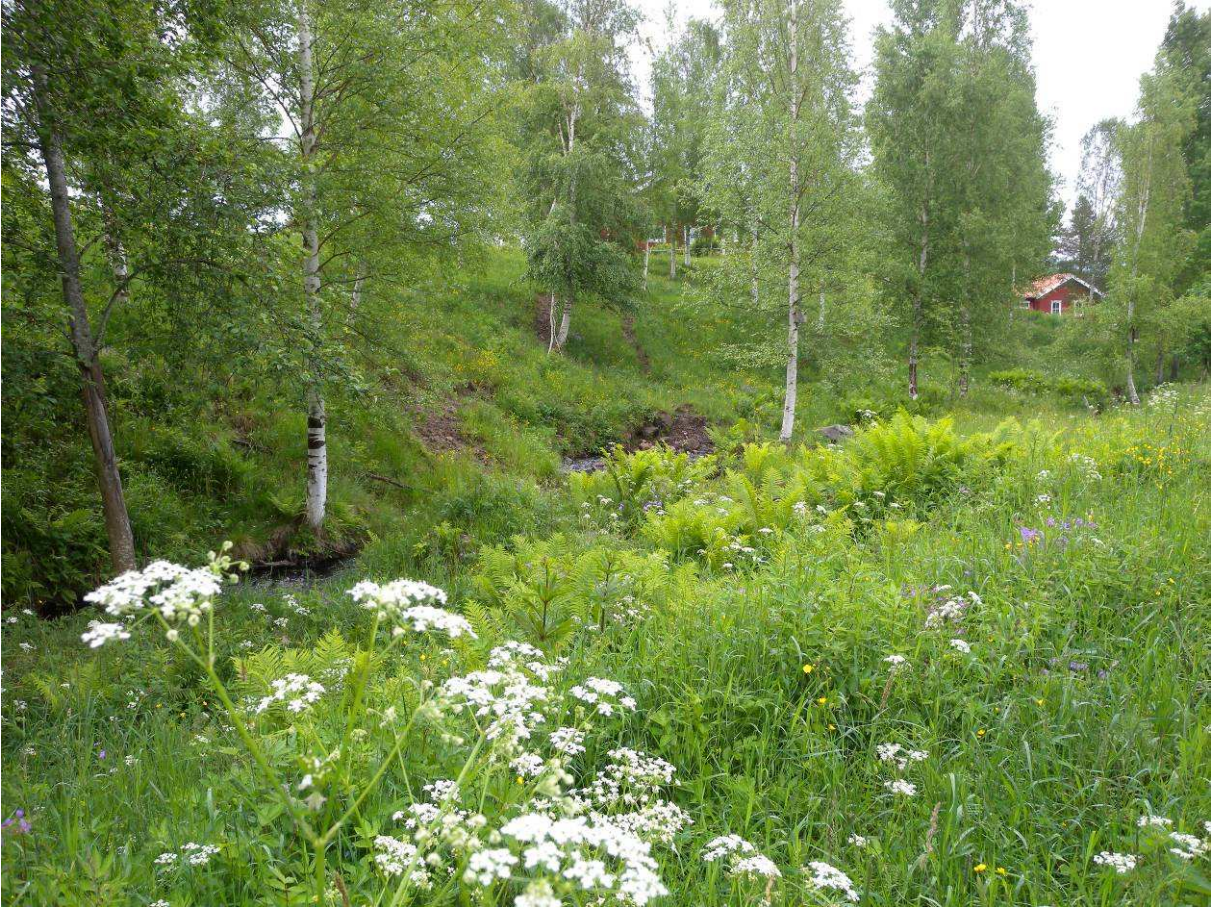
Hälla-Romma. Karteringsspunkt 3. Bild 36.

Bäckravin nedströms dammbyggnad.

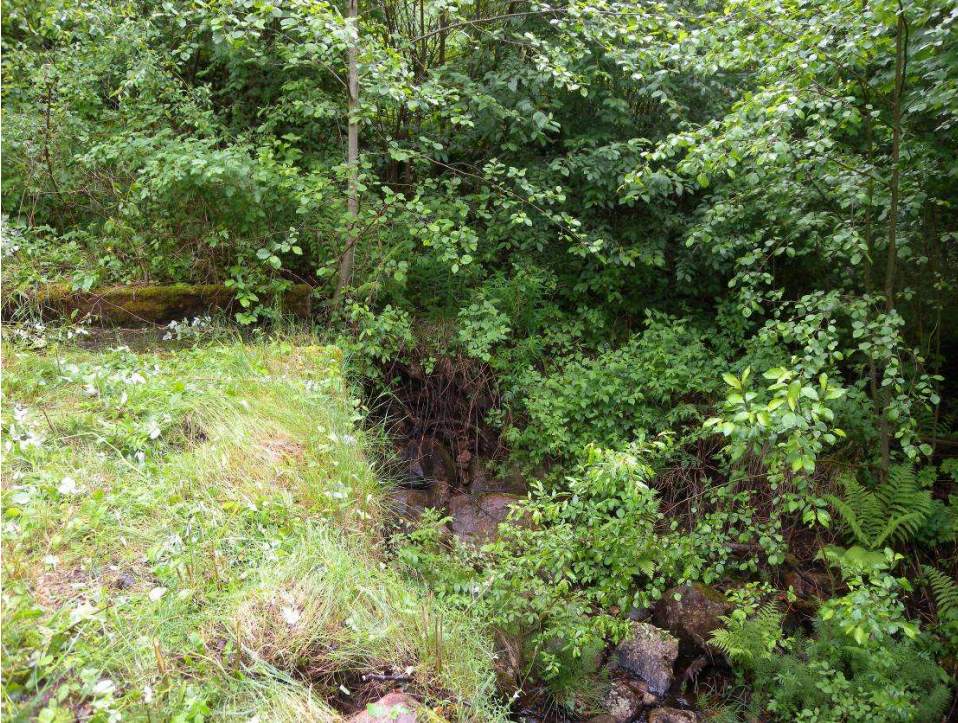
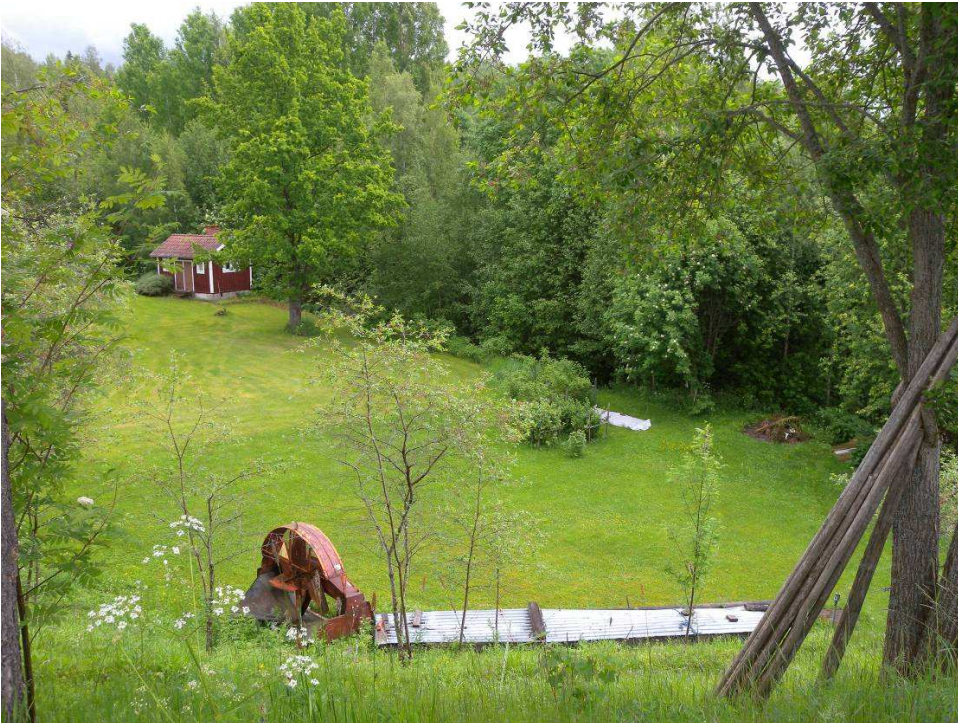
Hälla-Romma. Karteringspunkt 4. Bild 33 och 34.

Bäckravin nedströms dammbyggnad.

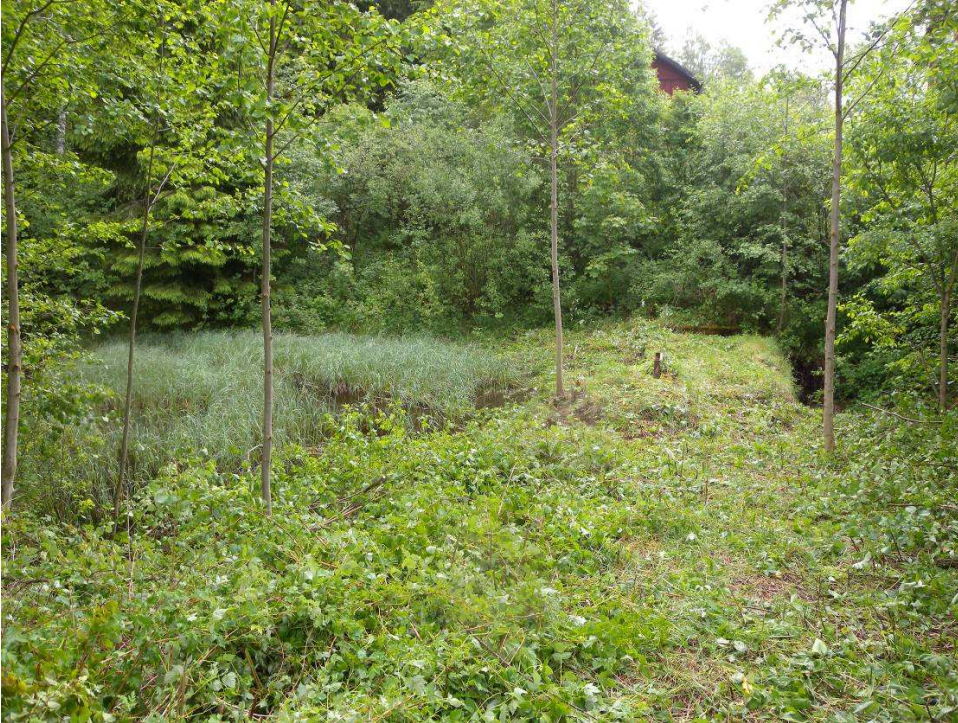
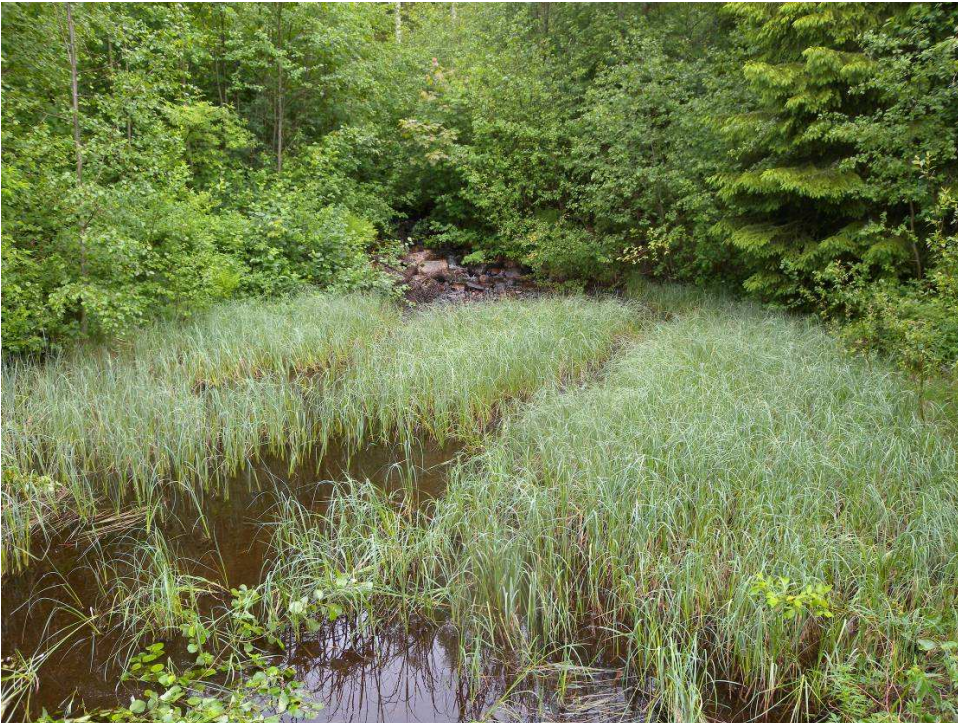
Hälla-Romma. Karteringspunkt 5. Bild 30 och 31.

Damm i dåligt skick. Ras vid östra dammänden

Damm i bristfälligt skick.

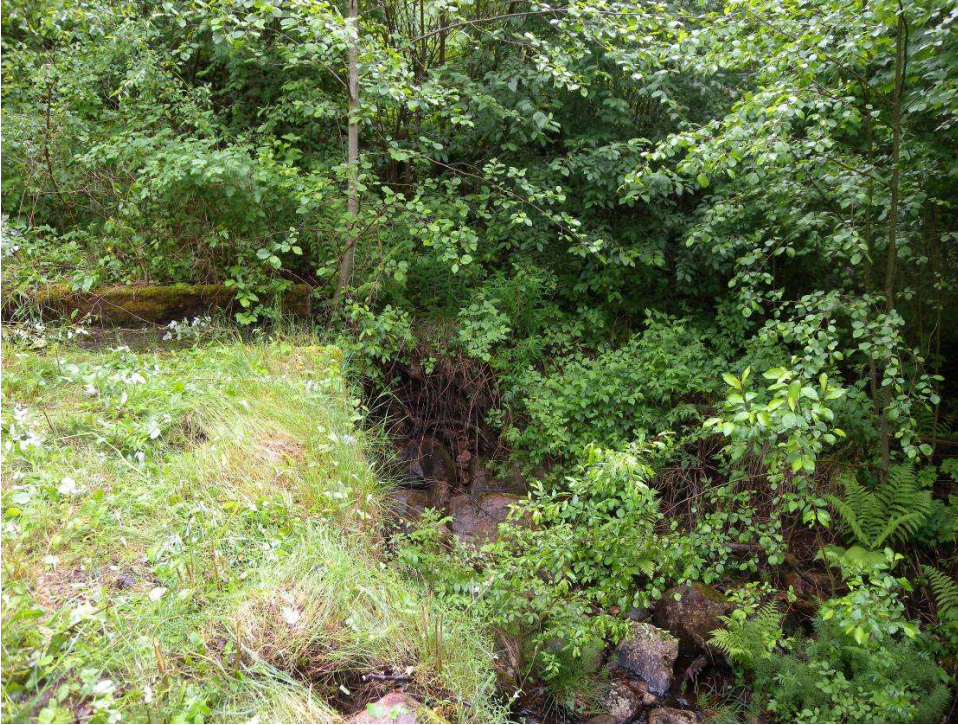
Hälla-Romma. Karteringspunkt 5. Bild 32.

Damm i bristfälligt skick. Ras vid östra dammänden.

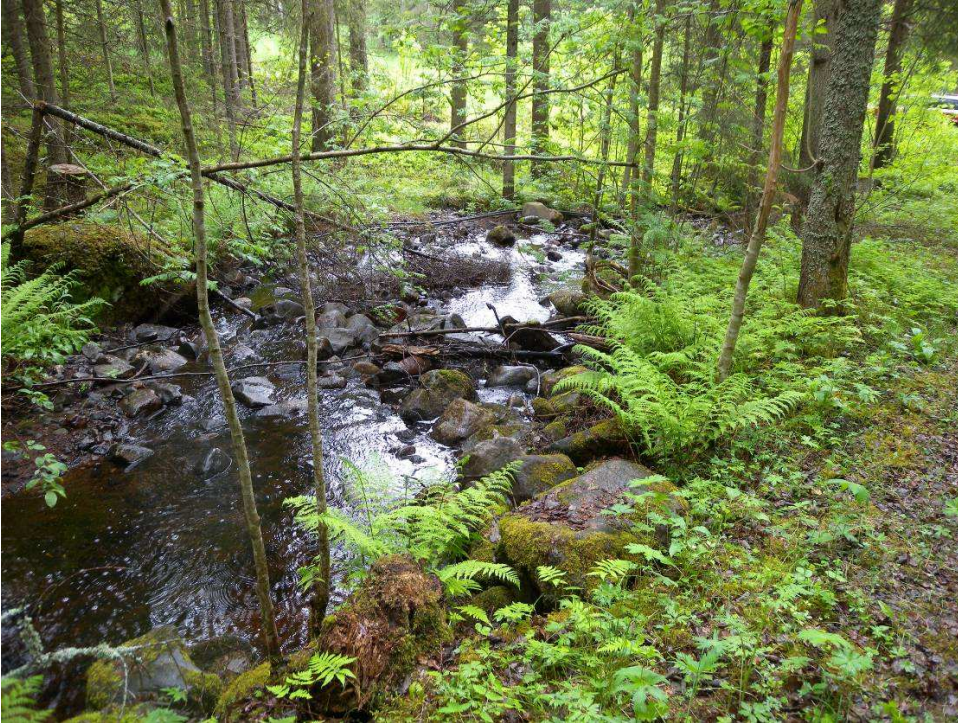
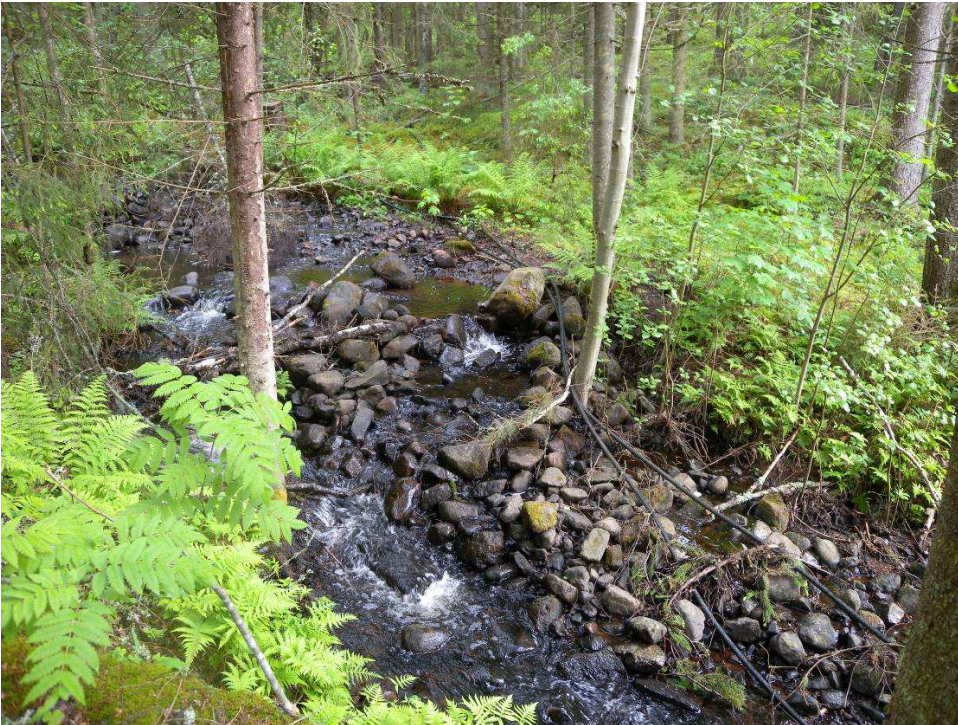
Hälla-Romma. Karteringspunkt 6. Bild 28 och 29.

Bäck med troliga spår av mindre slamströmmar.

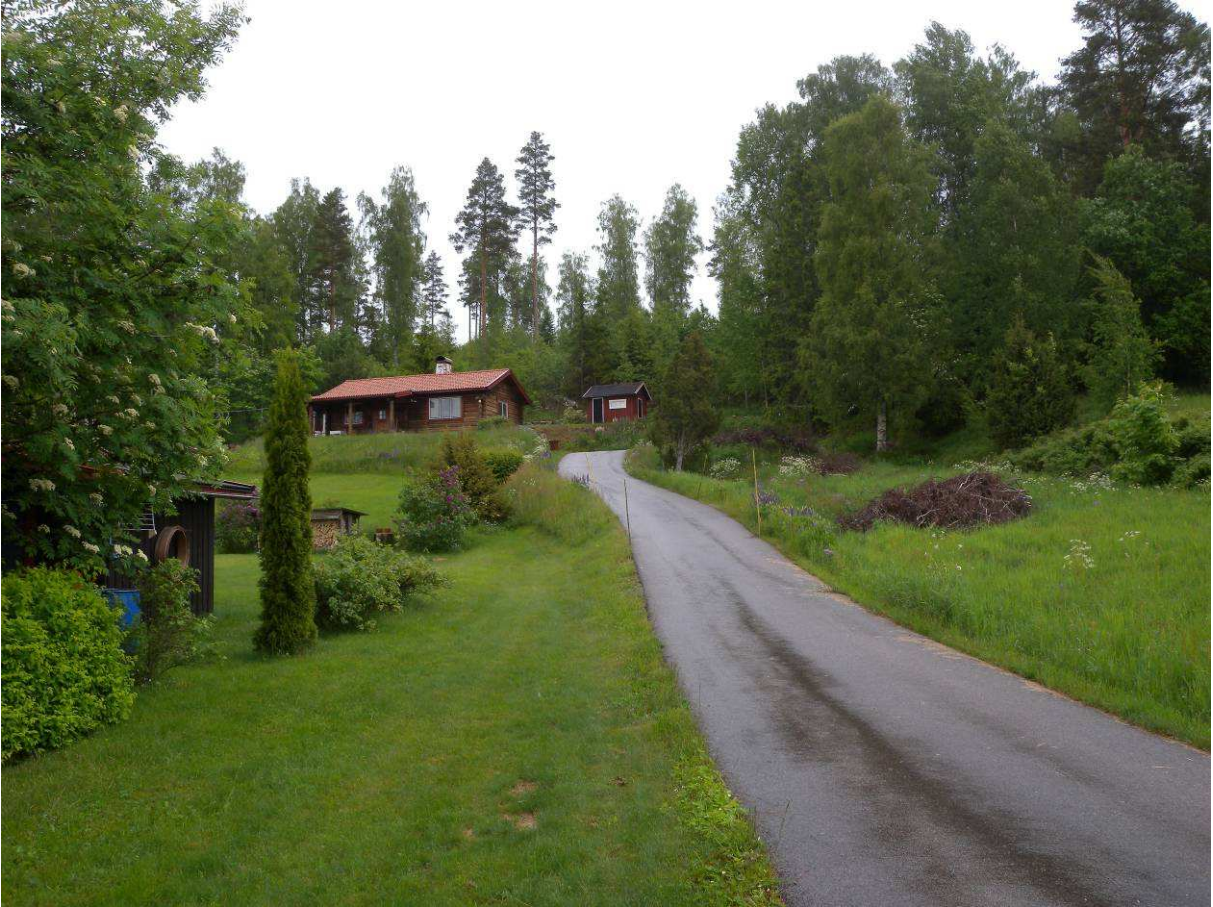
Hälla-Romma. Karteringspunkt 7. Bild 27.

Utjämning av markens topografi omfattande både betydande schaktning och utfyllning har utförts i slänten för att anpassa tomten för villabyggnaden. Släntens stabilitet kan därmed ha påverkats.

Bebyggd slänt i siltig morän.

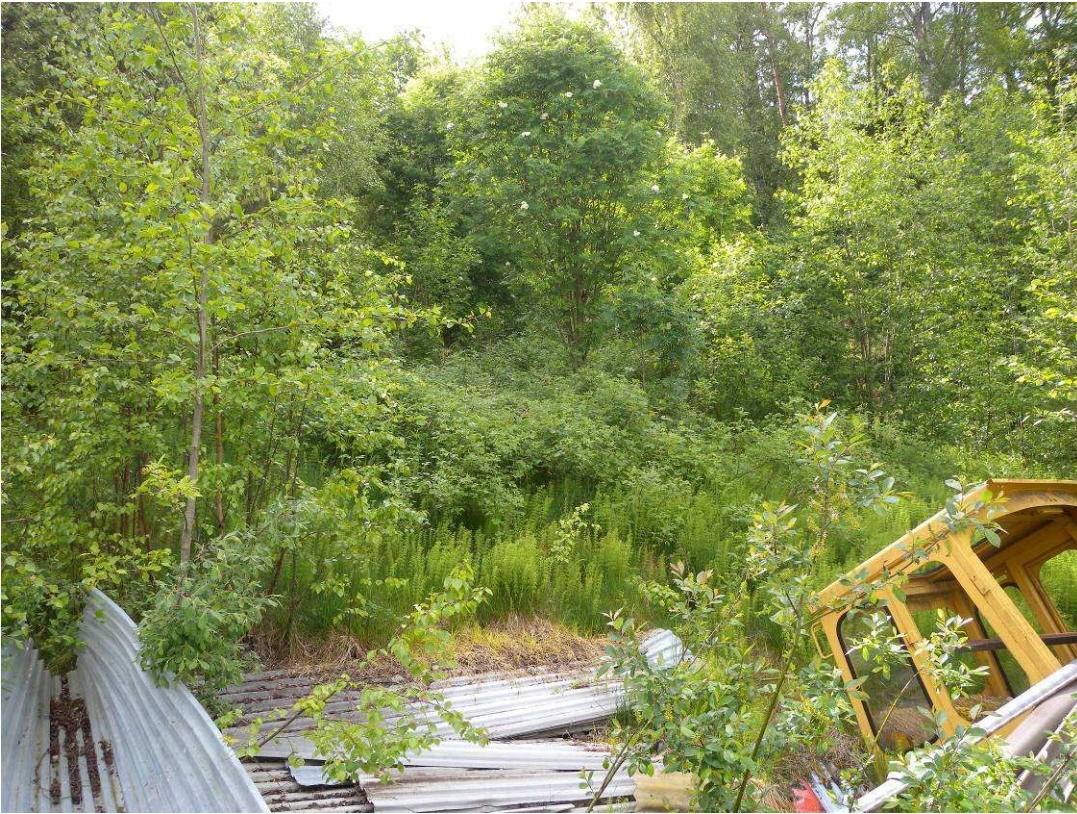
Karlsarvet. Karteringspunkt 13. Bild 24.

Bebyggd jordslänt – isälvsmaterial eller morän.

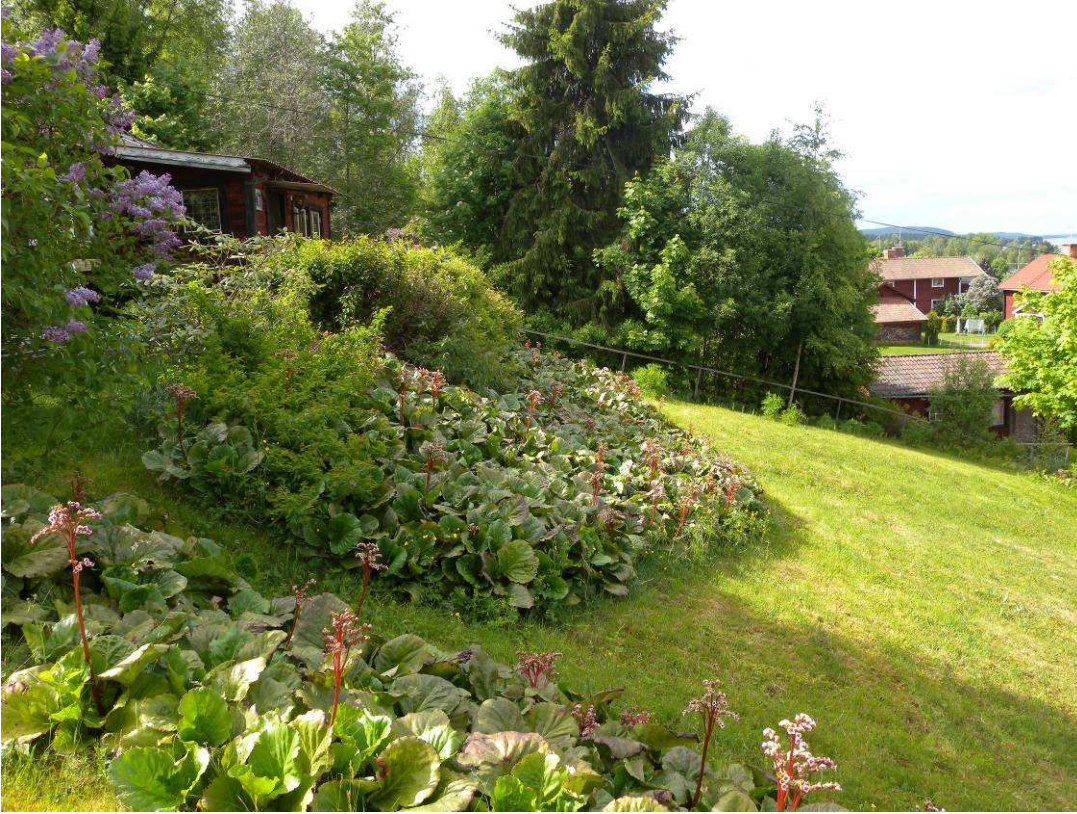
Karlsarvet. Karteringspunkt 14. Bild 25.

Bebyggd jordslänt – isälvsmaterial eller morän.

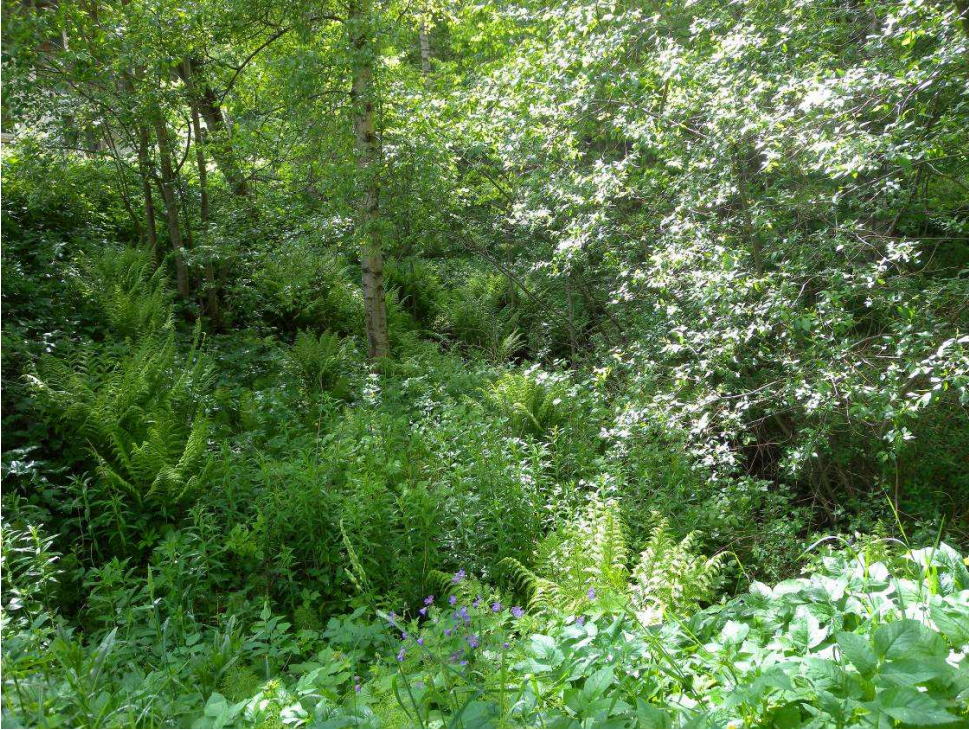
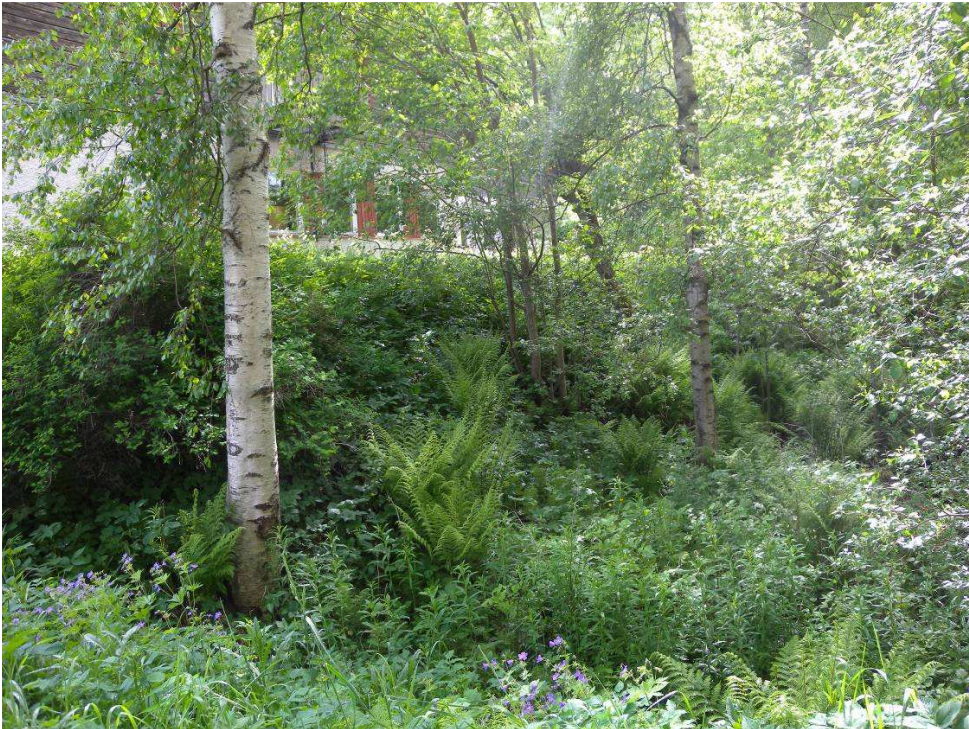
Karlsarvet. Karteringspunkt 17. Bild 22 och 23.

Ravin som går nära invid gaveln för en byggnad som tillhör en folkhögskola. Lätteroderat jordmaterial.

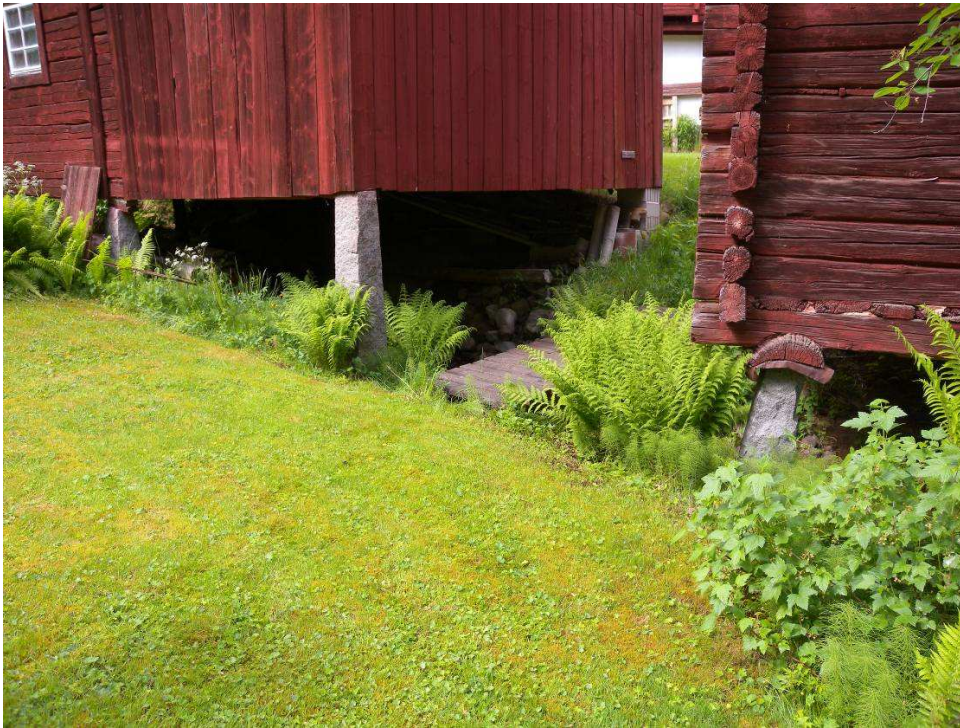
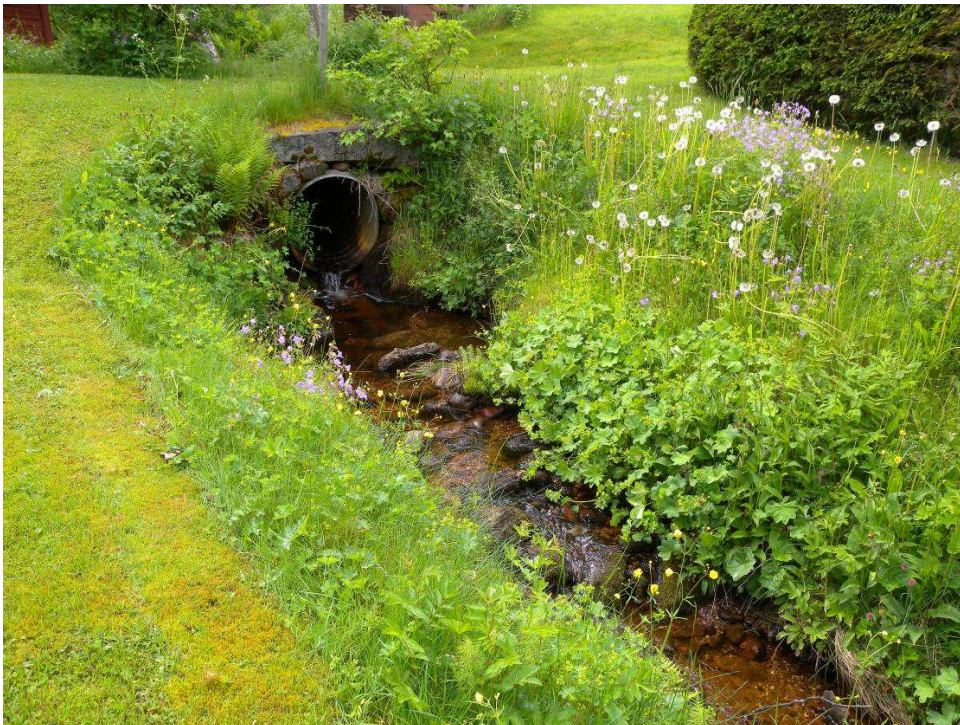
Karlsarvet. Karteringspunkt 18. Bild 20 och 21.

Två hus är byggda över bäcken. Lätteroderat jordmaterial.

Ravin som går nära bebyggelse. Två hus är byggda över bäcken. Lättroderat jordmaterial.

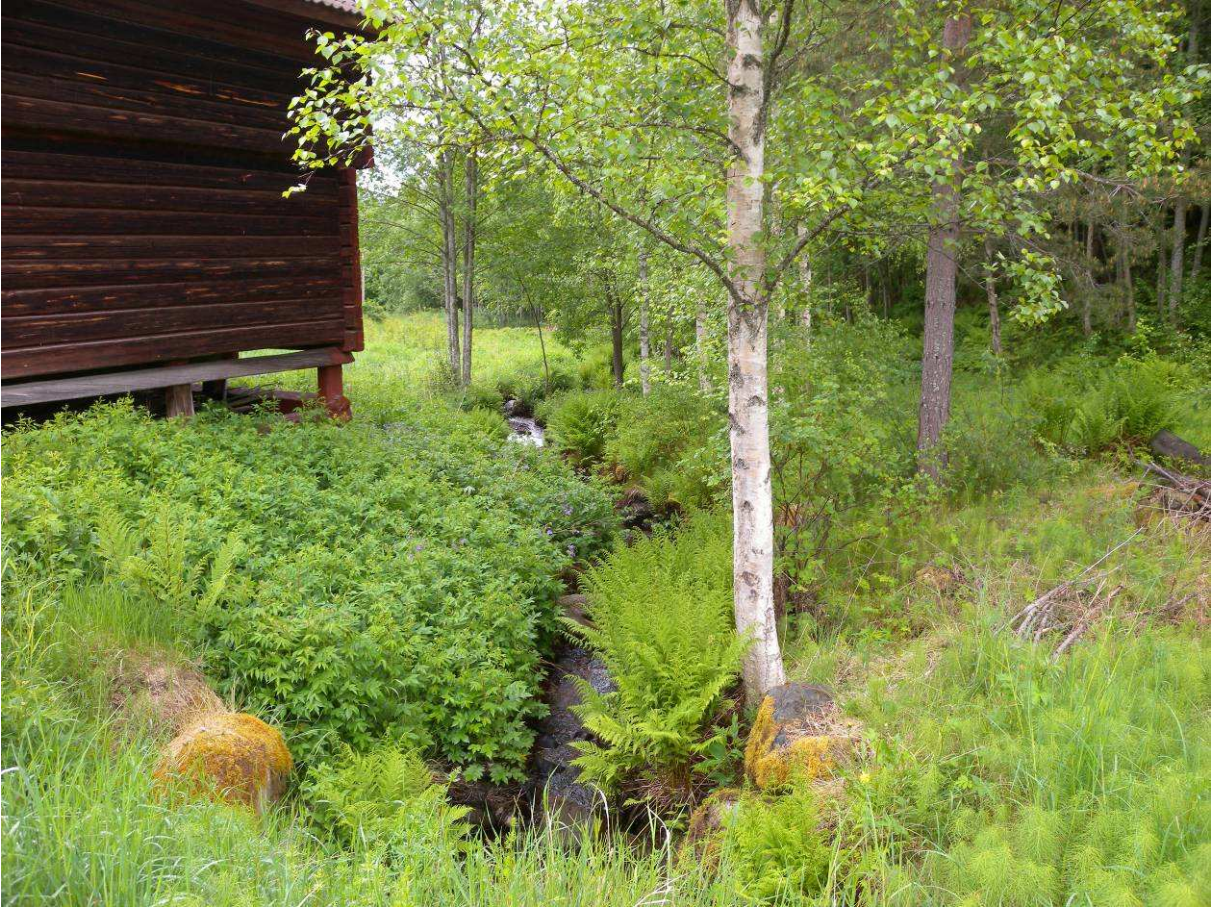
Karlsarvet. Karteringspunkt 19. Bild 19.

Bäck nära invid bebyggelse.

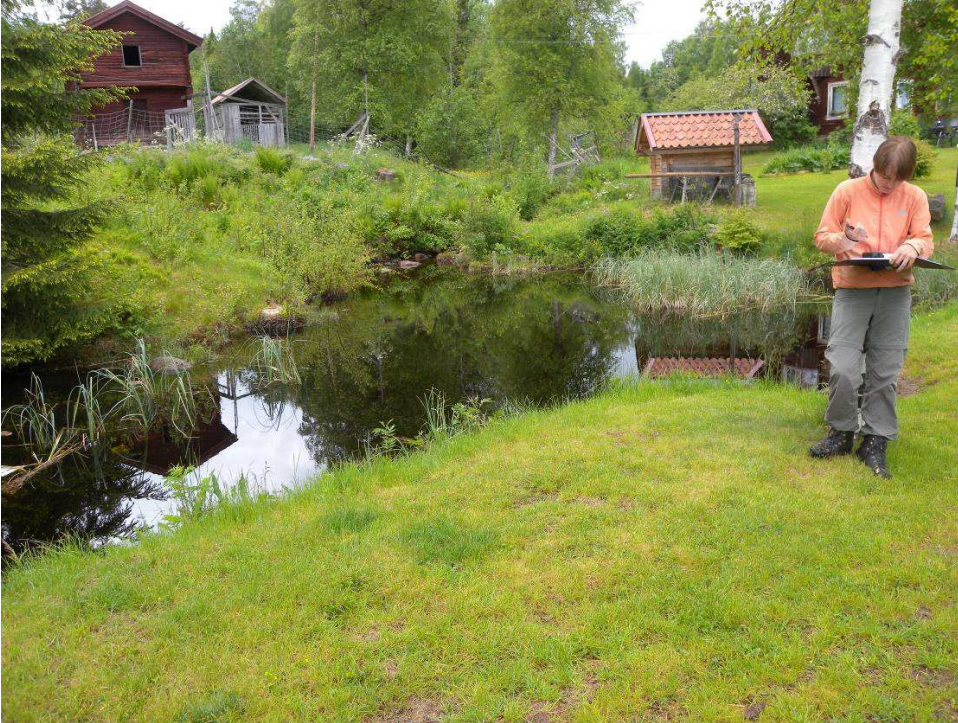
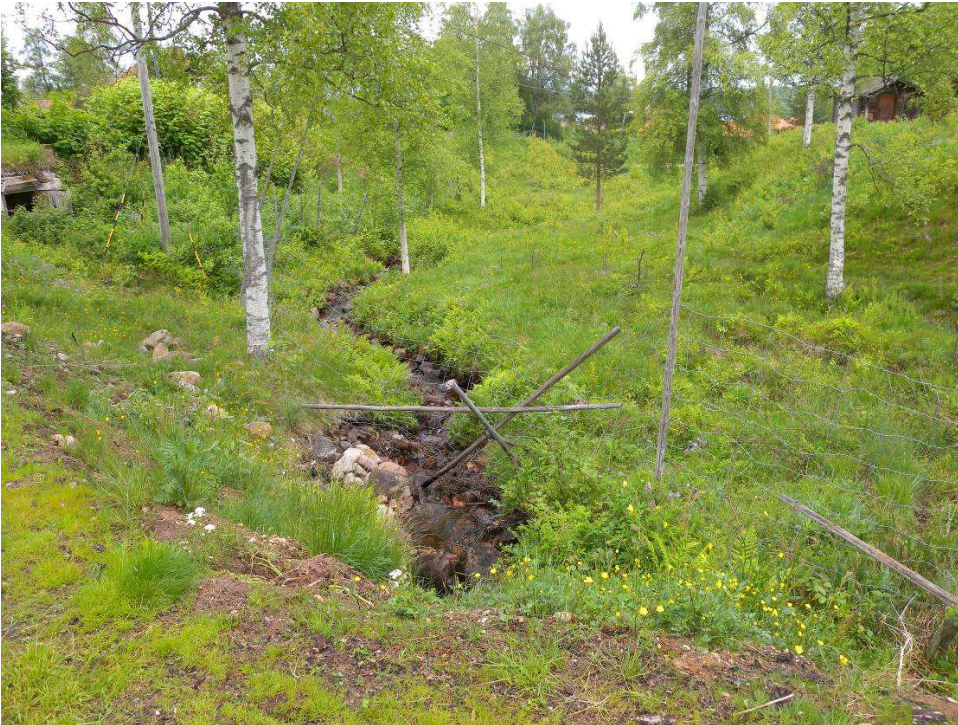
Karlsarvet. Karteringspunkt 20. Bild 17 och 18.

Övrigt: Damm i bäcken + kulvert
Djupare ravin nedströms dammen

Bäck nära invid bebyggelse. Damm i bäcken + kulvert
Ravinen är djupare nedströms dammen.

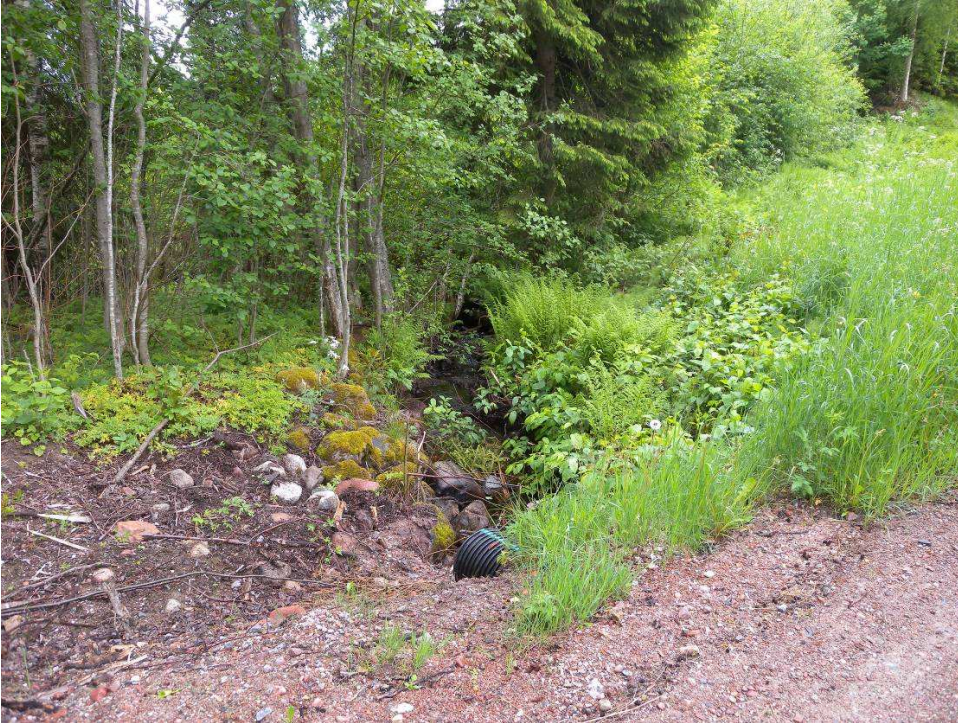
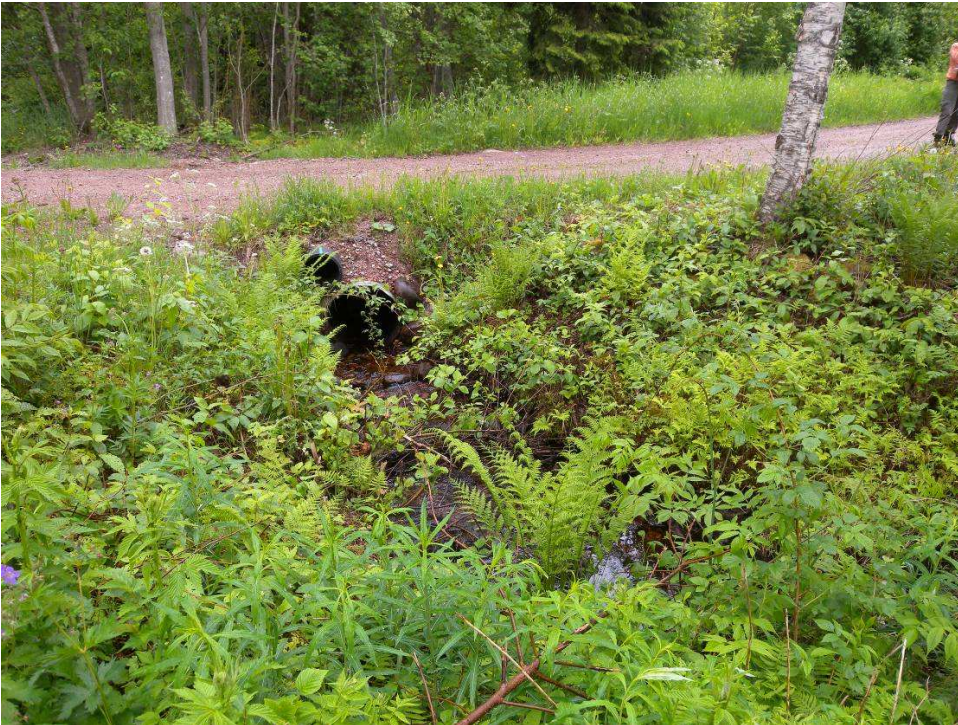
Karlsarvet. Karteringspunkt 21. Bild 15 och 16.

En mindre kulvert är placerad snett ovanför huvudkulverteringen. Risk för att vattnet kan söka en ny väg parallellt med vägen.

Kulvertering under mindre väg. Risk för att vattnet från bäcken kan söka en ny väg parallellt med vägen om kulverten sätts igen.

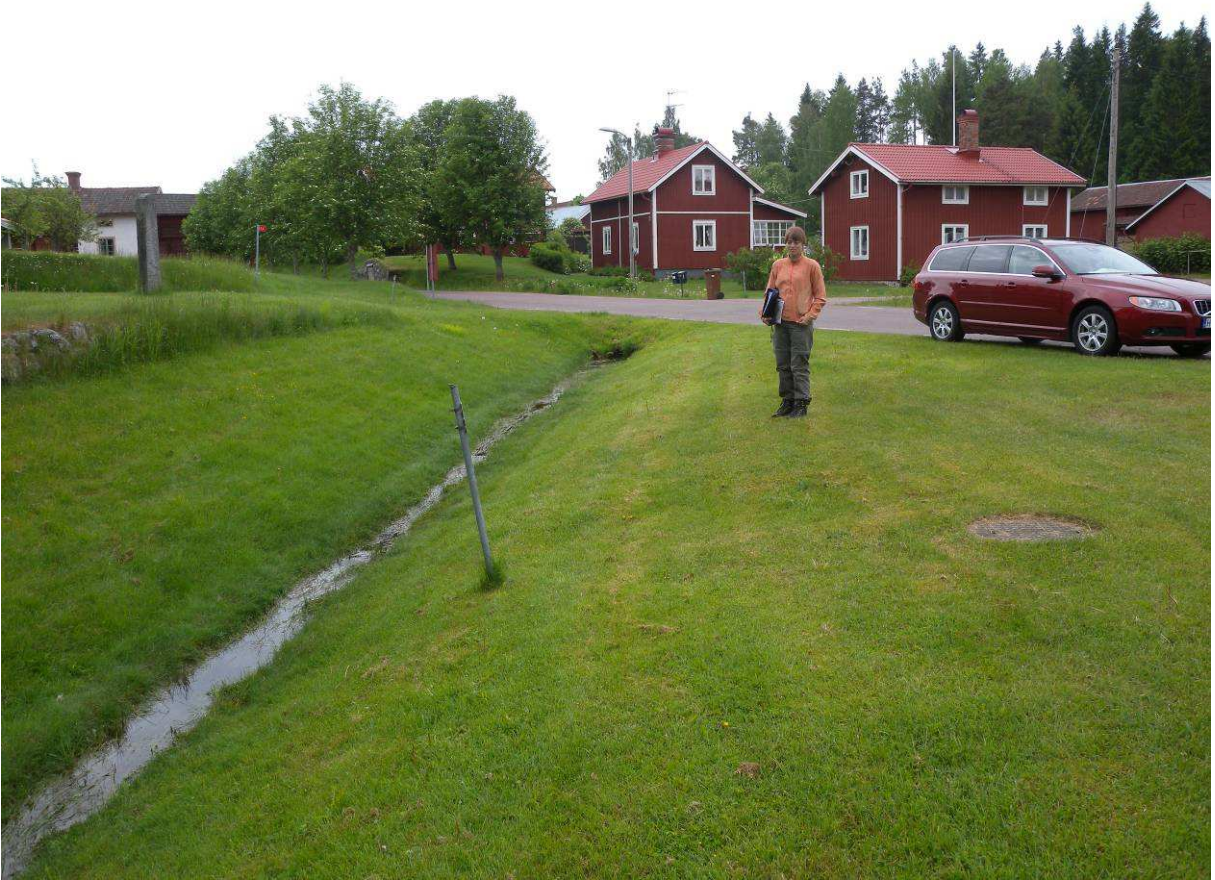
Smedby. Karteringspunkt 47. Bild 2.

Dike med flacka slänter. Trumma under väg.

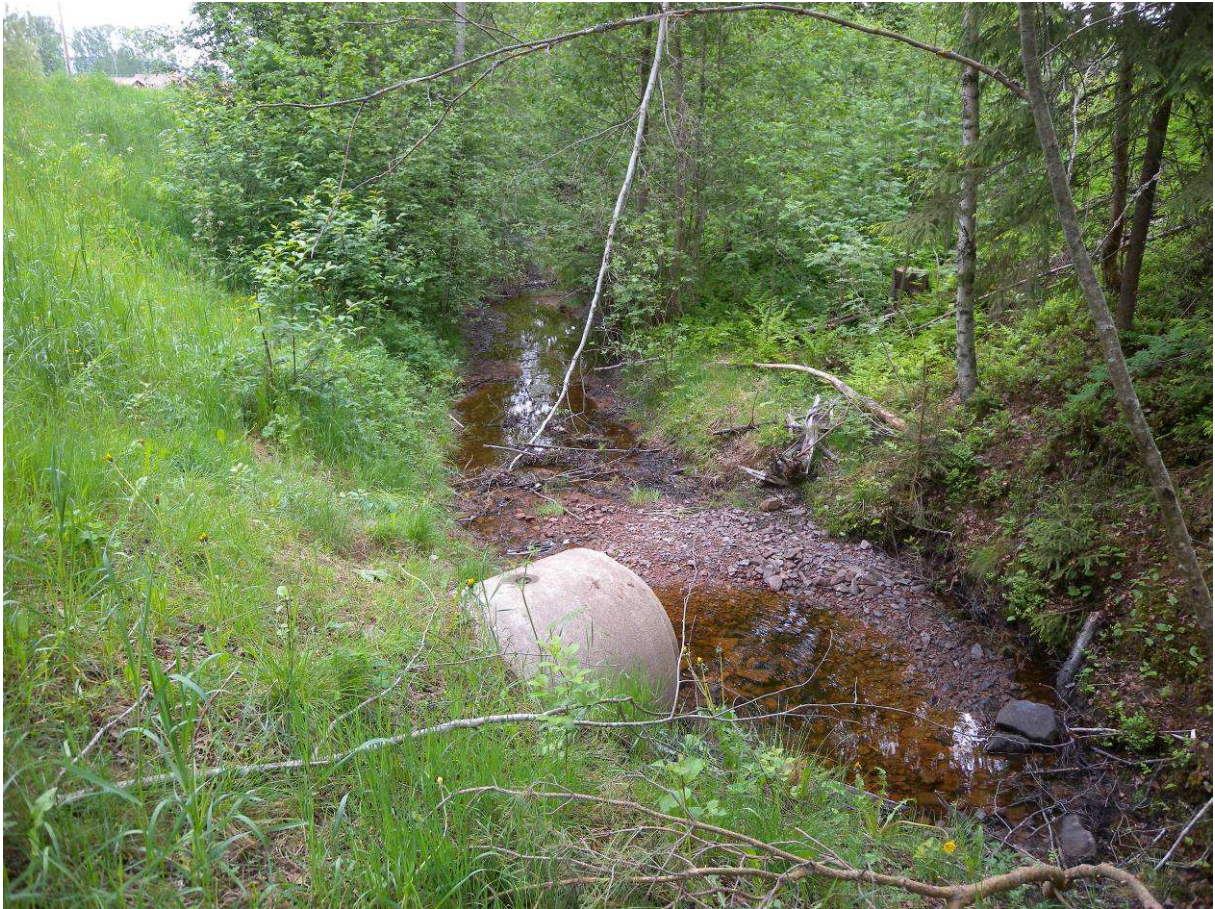
Smedby. Karteringpunkt 48. Bild 3.

Mindre erosionsskydd av grus vid kulvertens utlopp.
