Myndigheten för
samhällsskydd
och beredskap

Leksands kommun, Dalarnas län

**Förstudie och översiktlig kartering av stabiliteten i
raviner och slänter i morän och grov sedimentjord**

2013-02-15

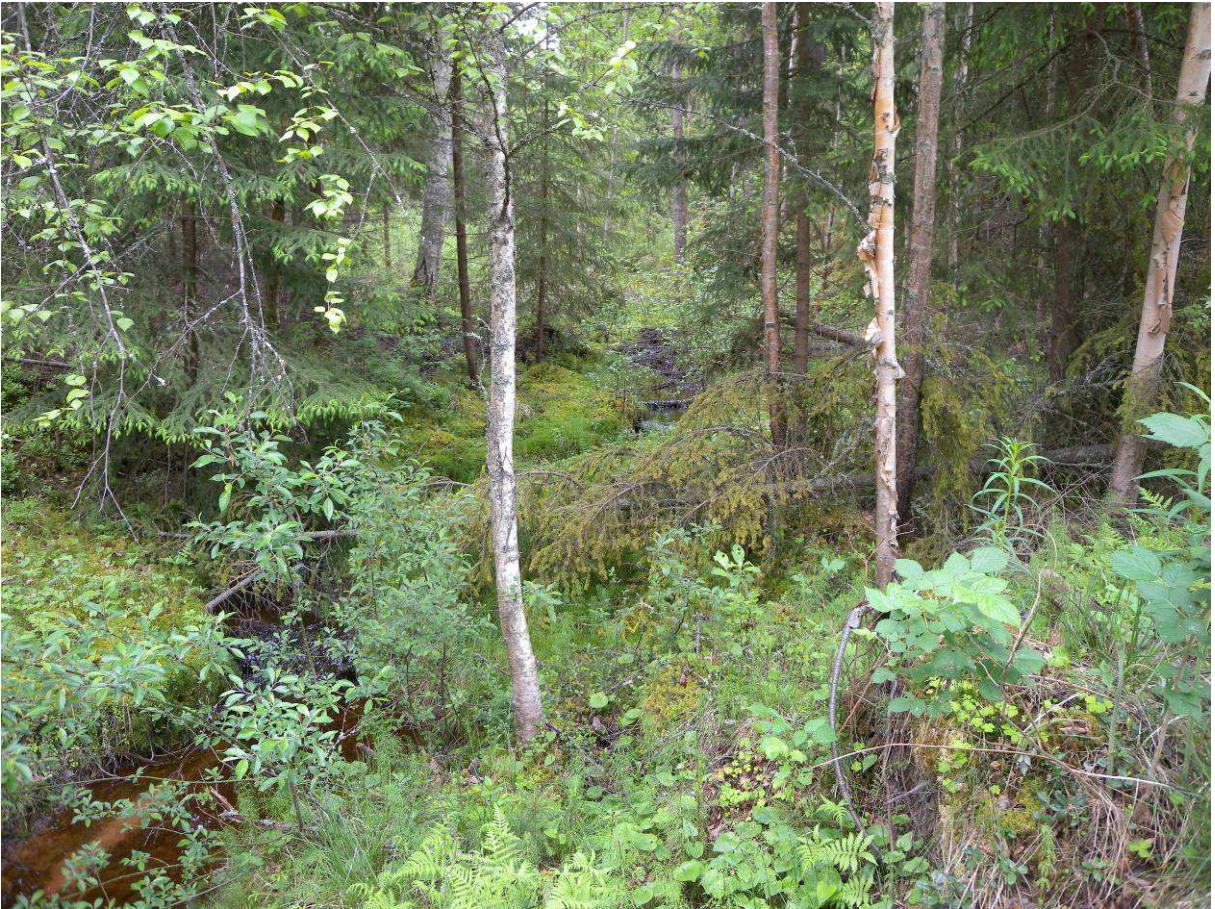
Smedby. Karteringpunkt 49. Bild 4.

Ravin genom skogsterräng.

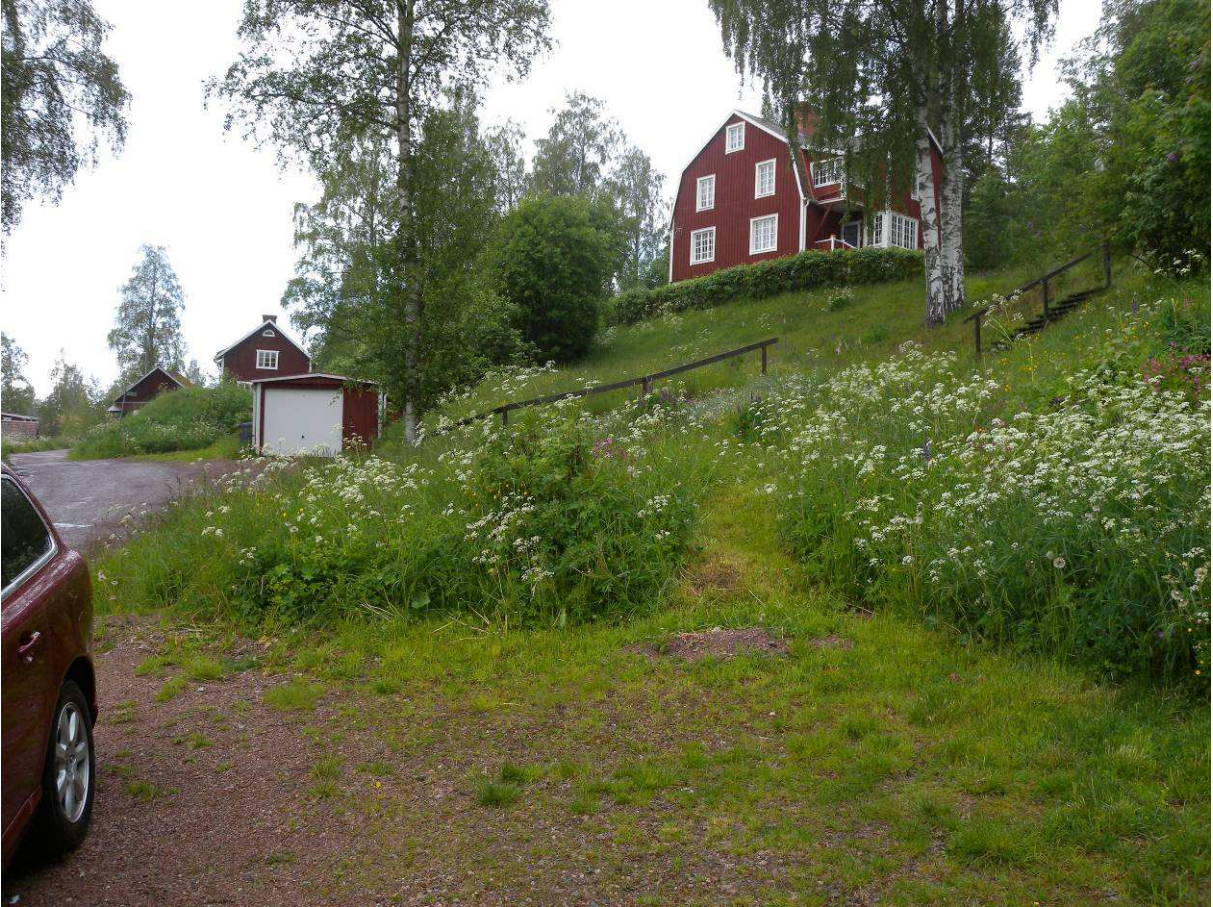
Tibble. Karteringpunkt 9. Bild 26a.

Efter SGI:s fältkontroll inträffade ett skred i Tibble i juli 2012. (Se Kontrollpunkt 51.)

Flera villor på brant moränslänt.

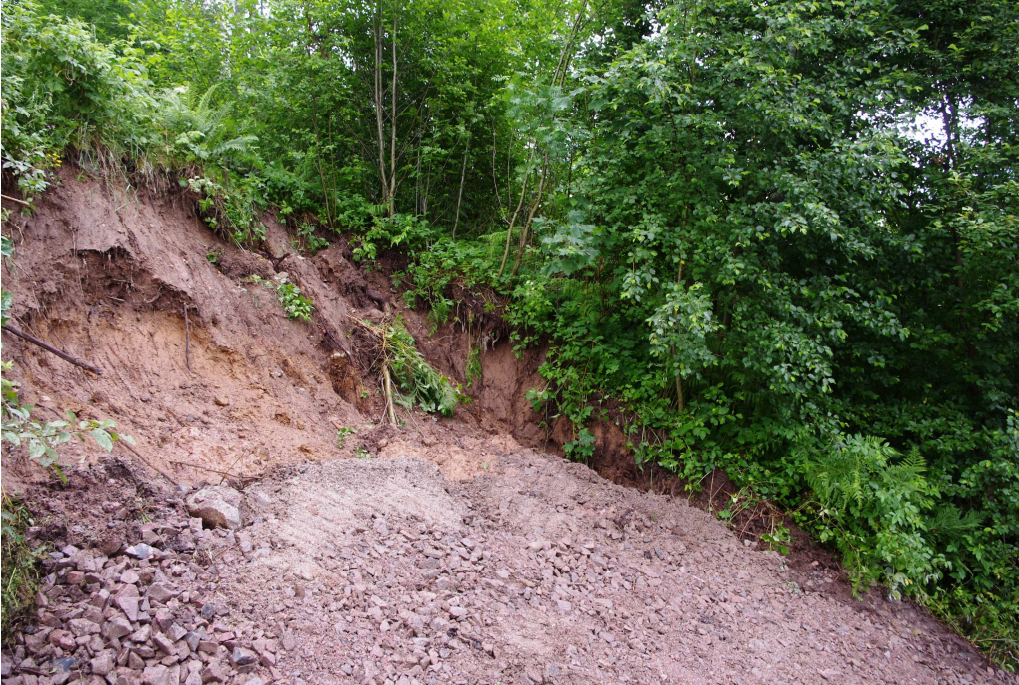
Tibble. Karteringspunkt 9. Bild 26b.

Efter SGI:s fältkontroll i juni 2012 inträffade ett skred i vid denna kontrollpunkt i juli 2012. Linda Blied besökte platsen efter att skredet inträffat.

Skred inträffat i juli 2012.

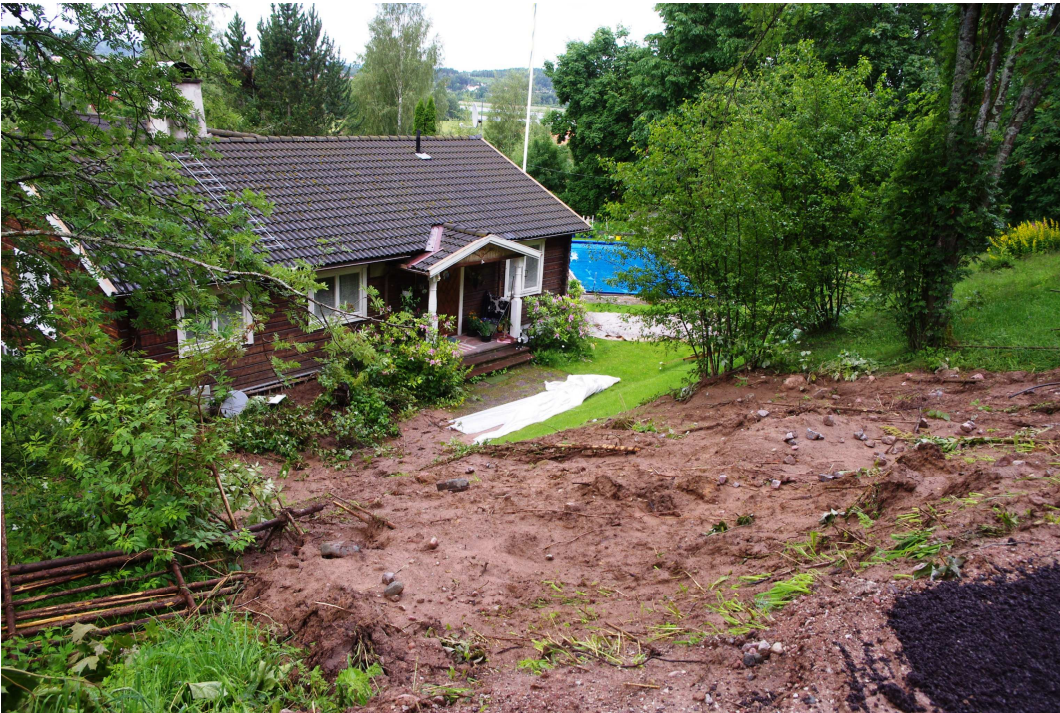
Tibble. Karteringspunkt 9. Bild 26c.

Skred inträffat i juli 2012. Rasmassor som har runnit ned i en trädgård.

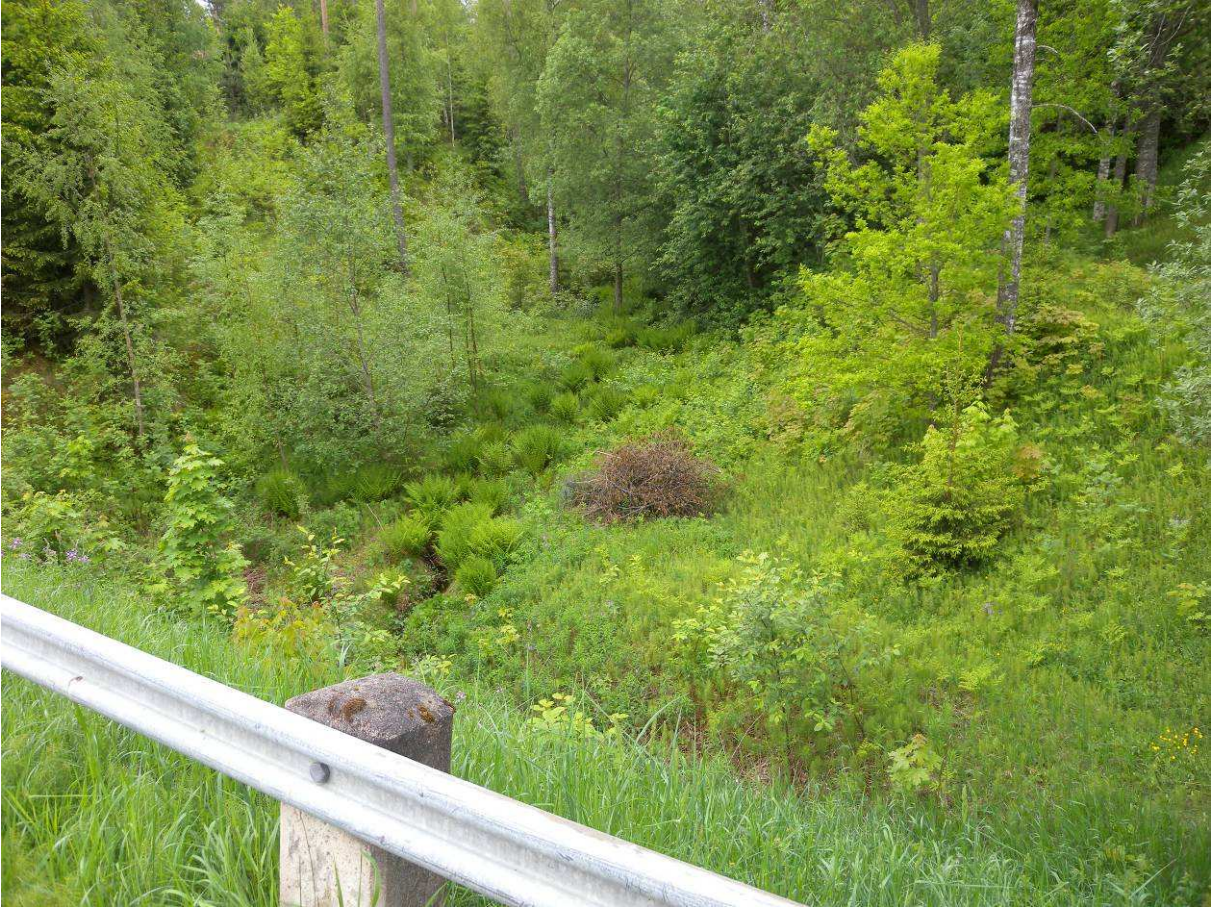
Västannor. Karteringpunkt 45, Bild 1.

Ravin genom bebyggelse. En mindre bäck i ravinen. Vägtrumma.

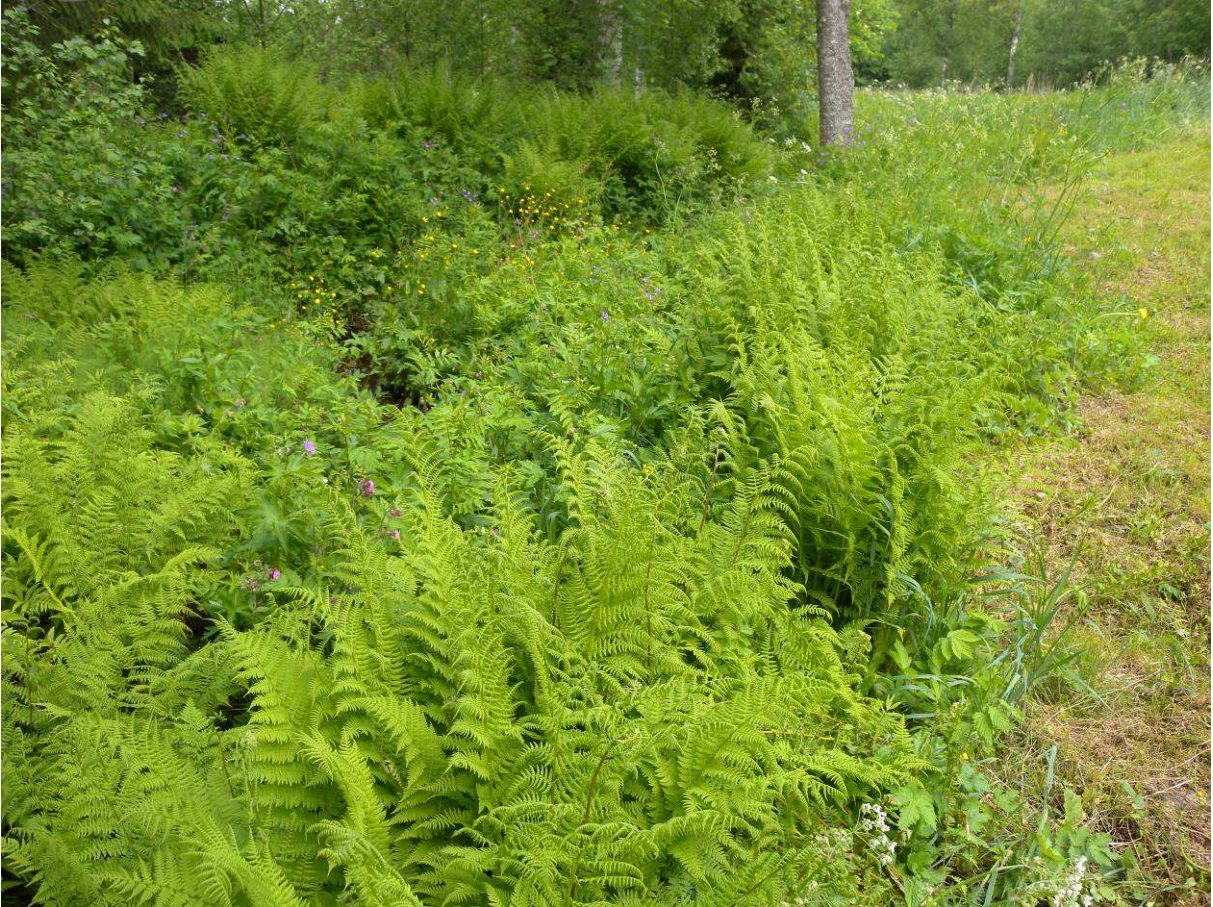
Östra Alvik. Karteringspunkt 23, Bild 6.

Risk för dämning som kan orsaka att bäcken finner en ny väg.

Bäck genom bebyggelse. Risk för dämning som kan orsaka att bäcken finner en ny väg.

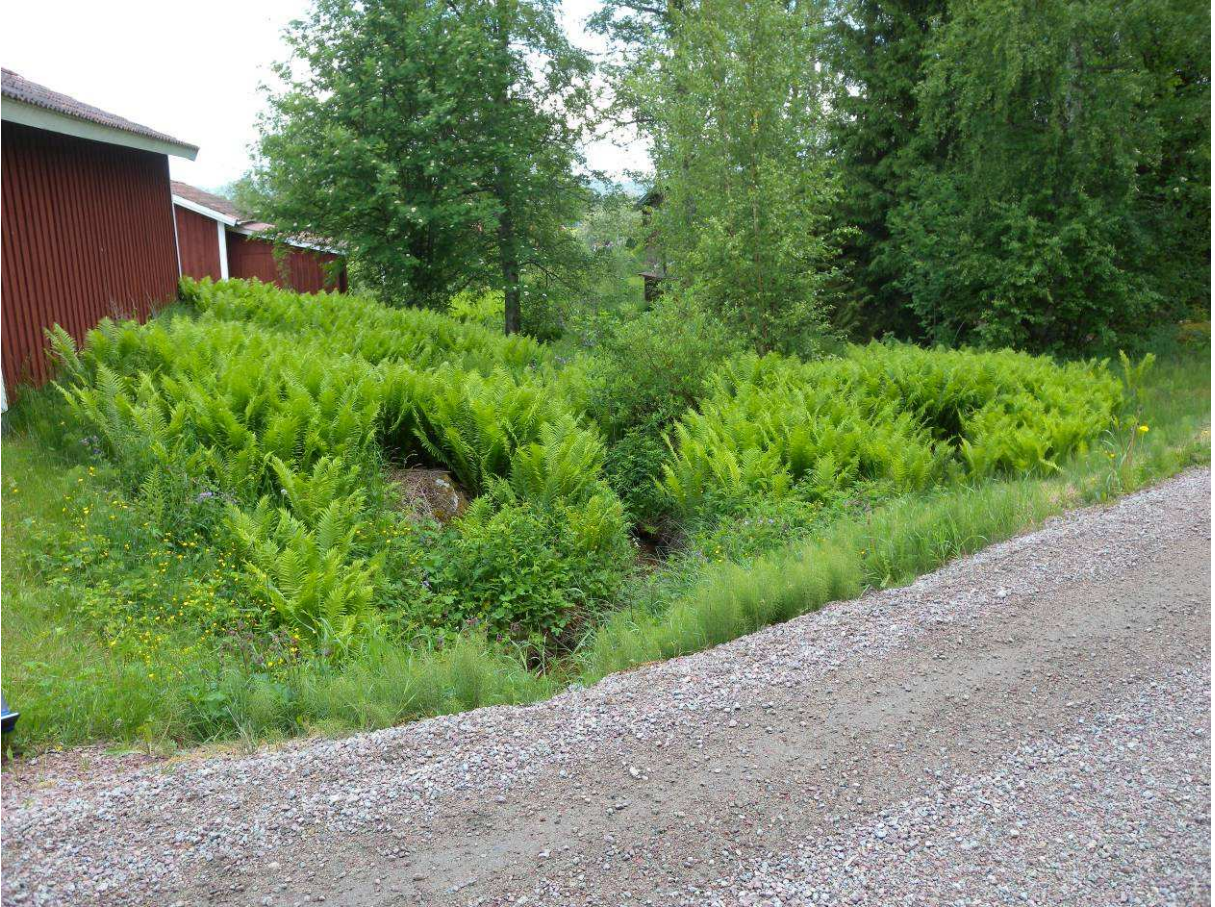
Östra Alvik. Karteringspunkt 25, Bild 7.

Bäck genom bebyggelse. Risk för dämning som kan orsaka att bäcken finner en ny väg.

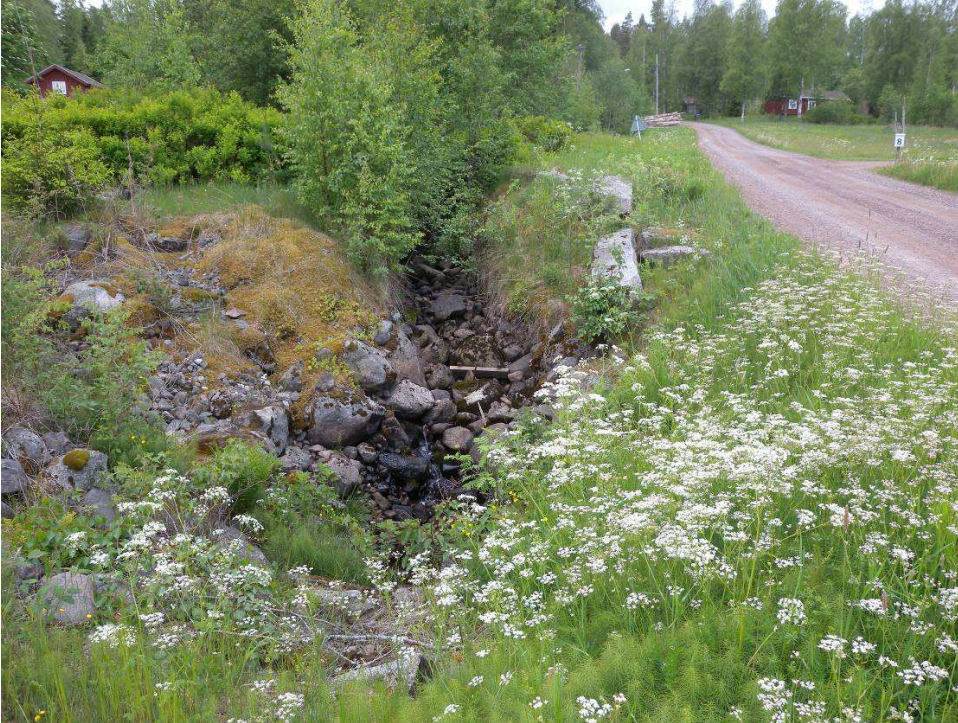
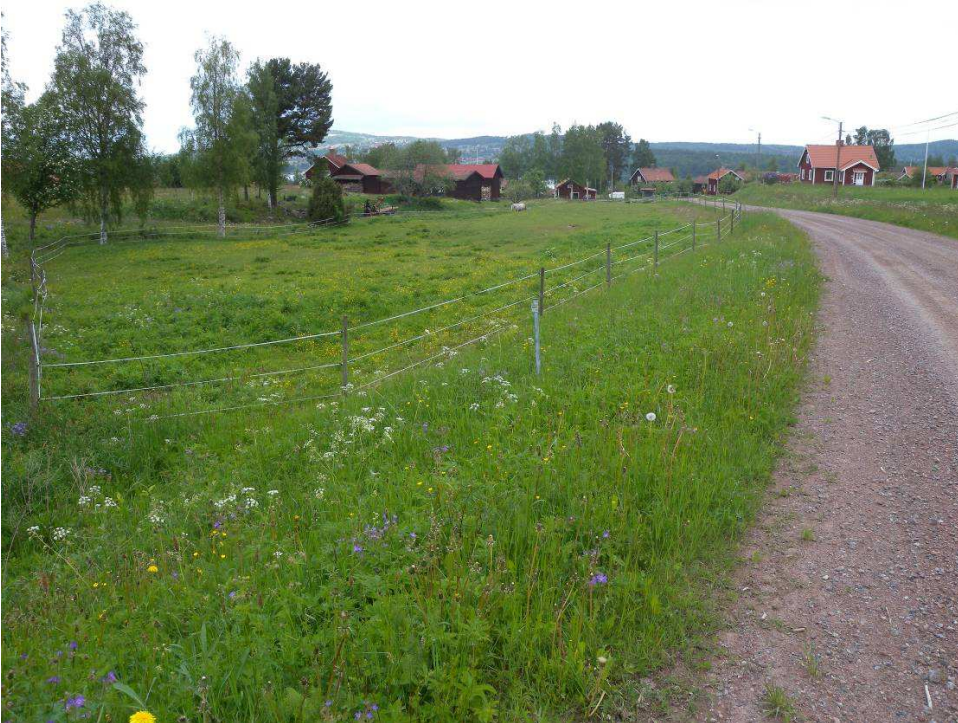
Östra Alvik. Karteringpunkt 28, Bild 8 och 9.

Bäck vid väg och genom bebyggelse. Risk för dämning som kan orsaka att bäcken finner en ny väg

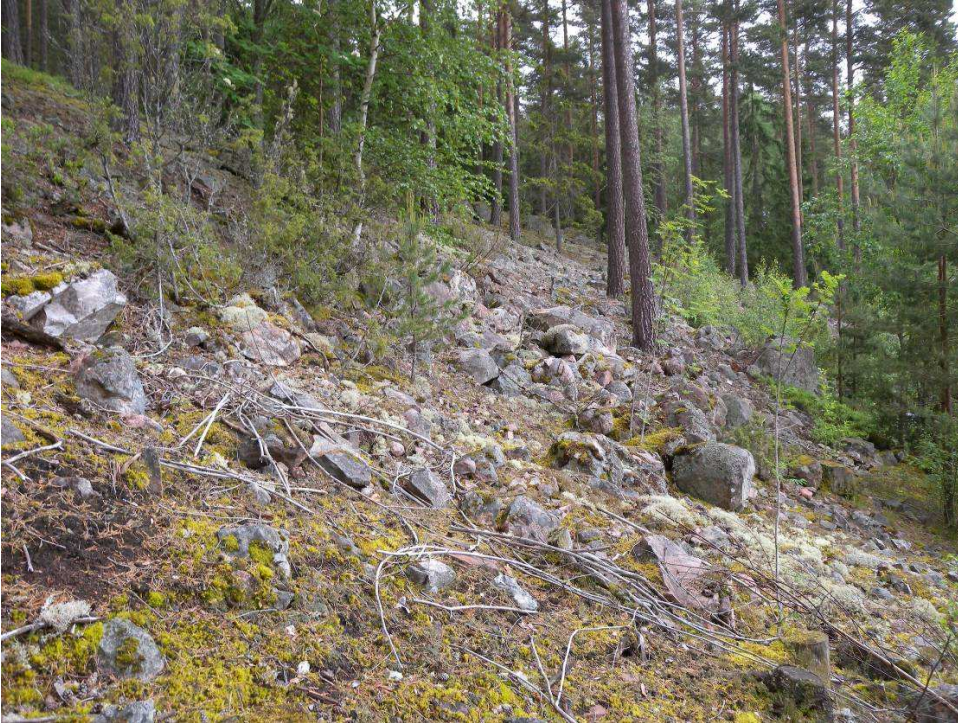
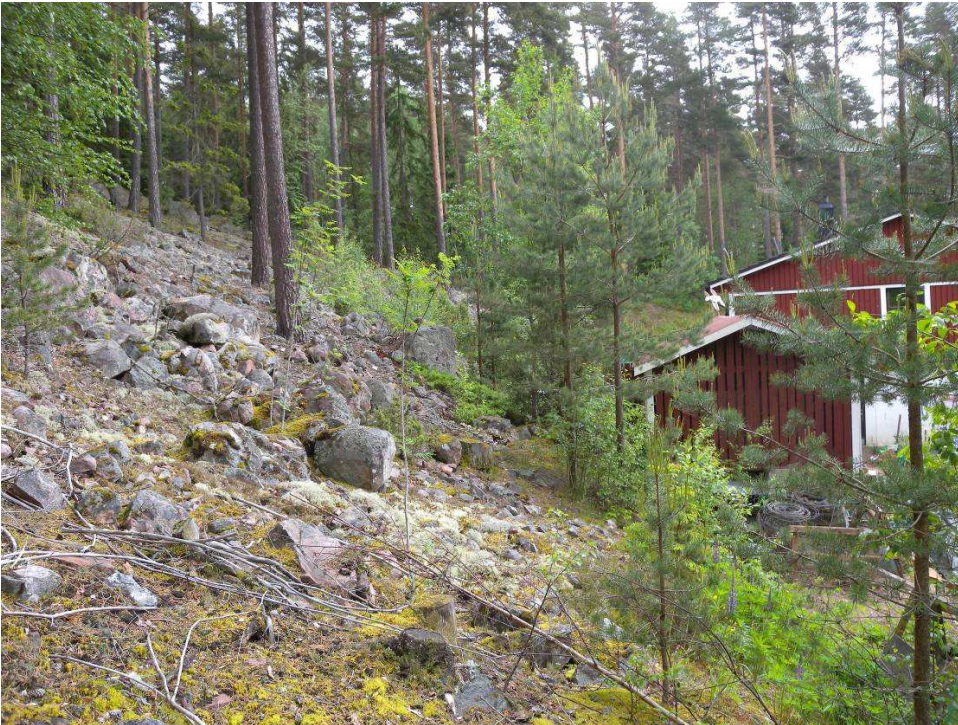
Söder Rälta. Karteringspunkt 50. Bild 37 och 38.

Bergslänt med lättvittrat berg. Många lösa block som kan komma i rörelse p.g.a. frostsprängning. Flera nedrullade block i höjd med huset.

Bergslänt med lättvittrat berg. Många lösa block som kan komma i rörelse p.g.a. frostsprängning.

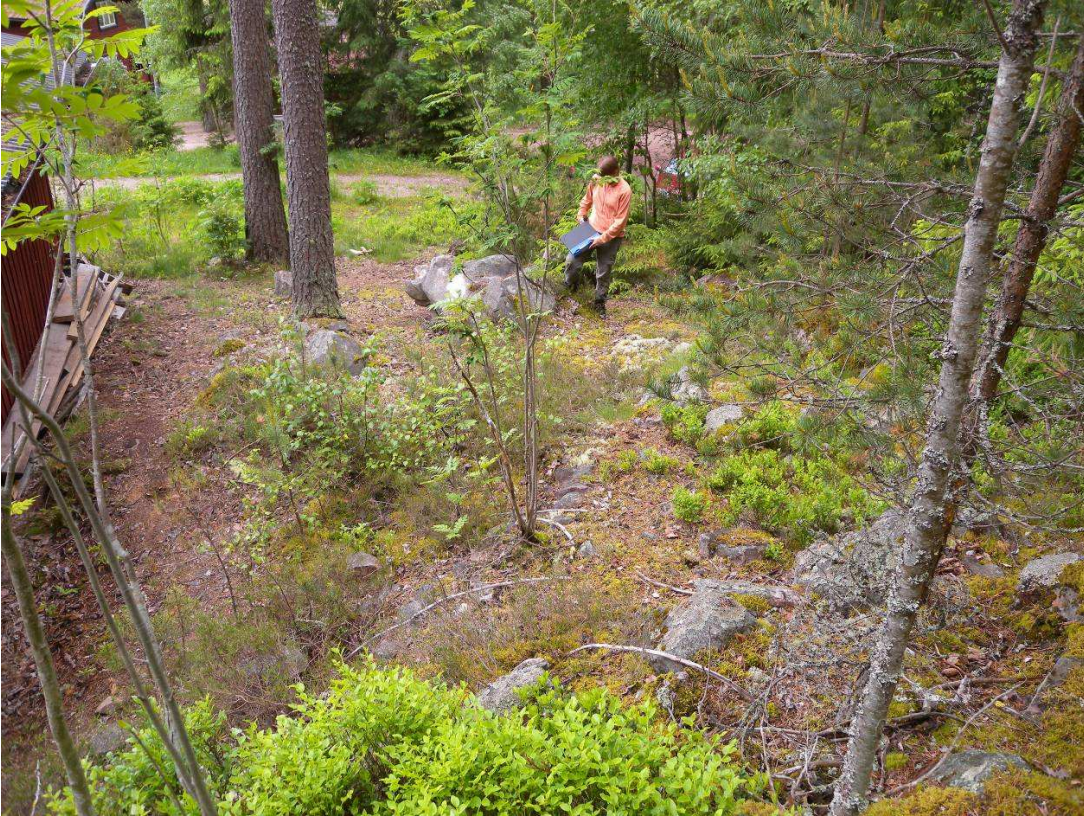
Söder Rälta. Karteringpunkt 50. Bild 39.

Flera nedrullade block i slänten i höjd med huset.
