Myndigheten för
samhällsskydd
och beredskap

Ludvika kommun, Dalarnas län

**Förstudie och översiktlig kartering av stabiliteten i
raviner och slänter i morän och grov sedimentjord**

2013-02-15

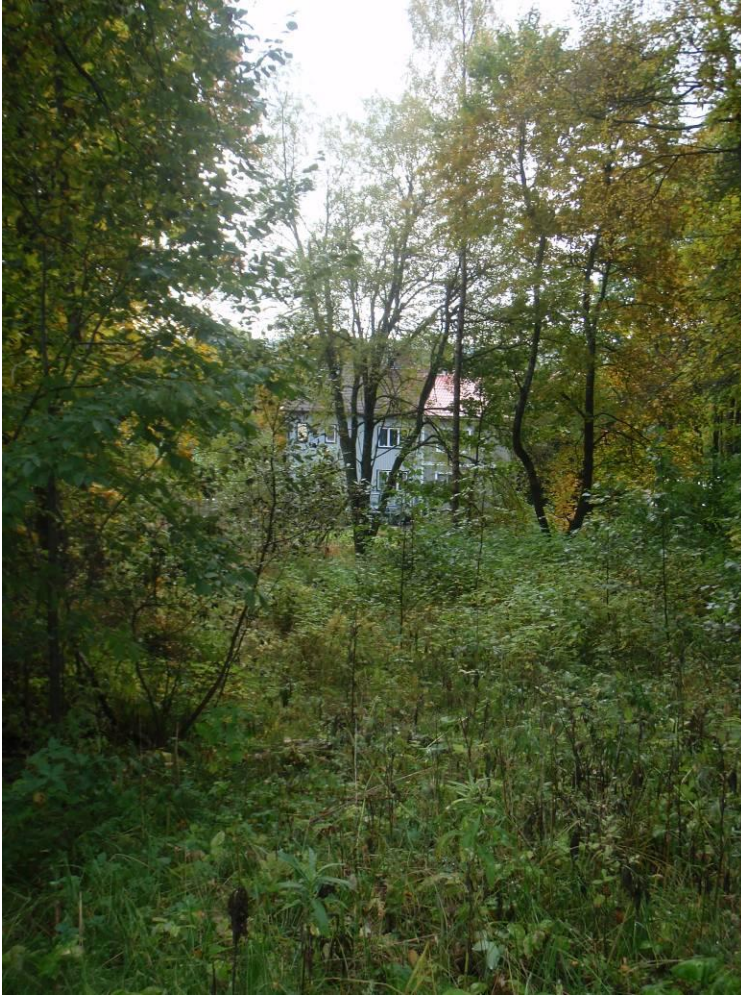
Grängesberg, Karteringspunkt 1, Bild 1

Lång slänt i morän med bebyggelse

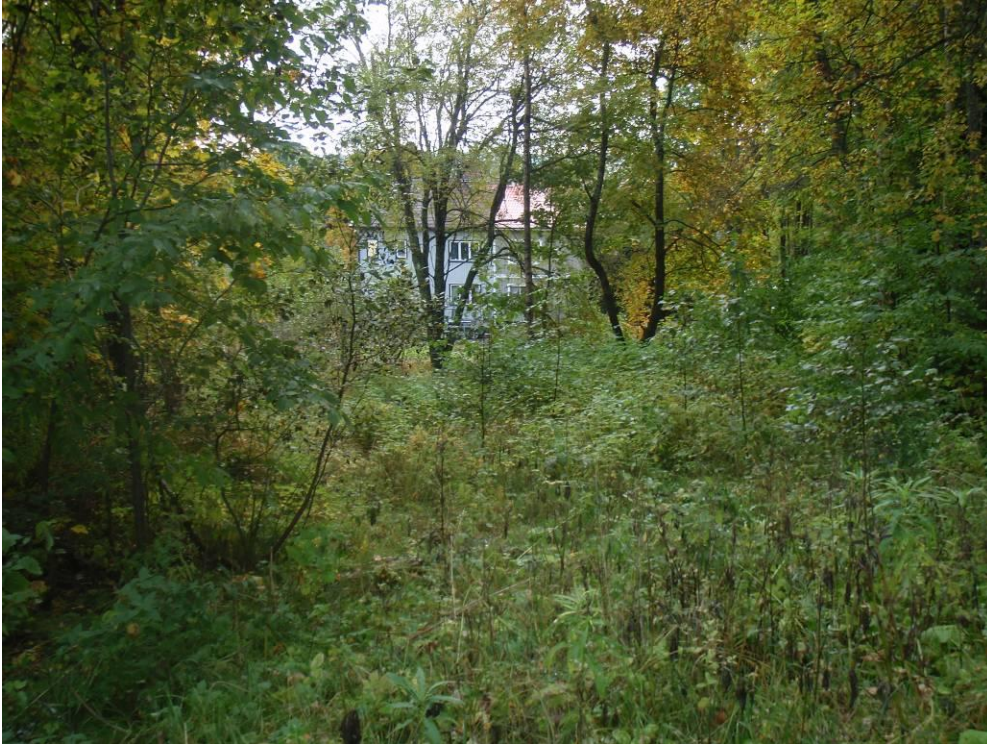
Grängesberg, Karteringspunkt 1, Bild 2

Lång slänt i morän med bebyggelse

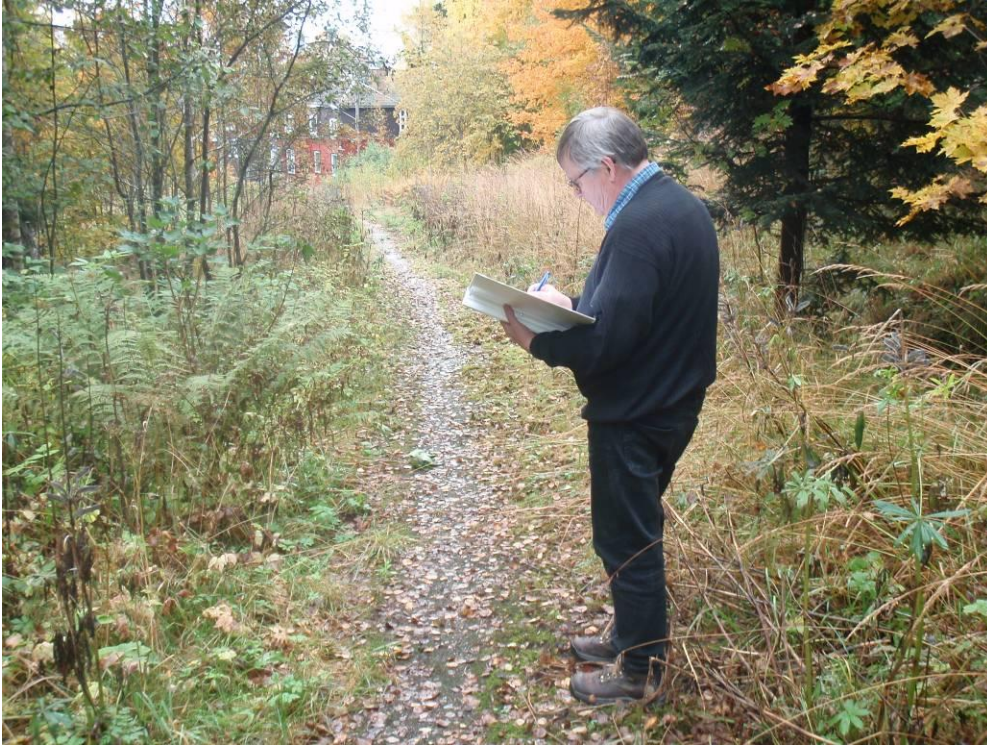
Grängesberg, Karteringspunkt 2, Bild 4

Lång slänt i morän med bebyggelse

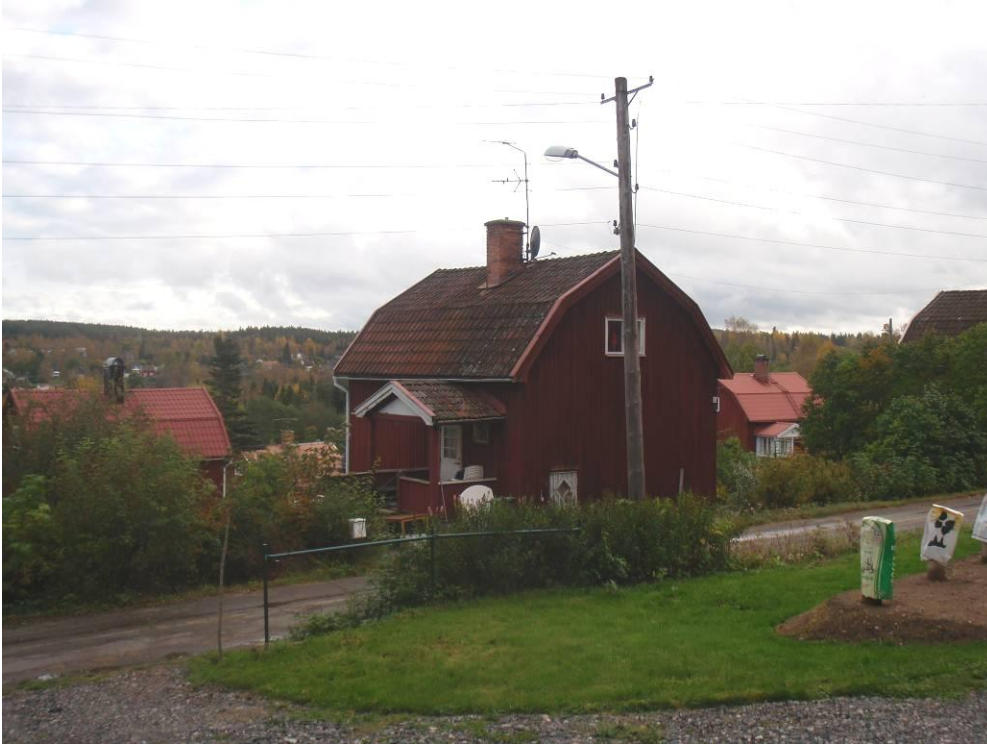
Bergslagsbyn. Karteringpunkt 3. Bild 6.

Övrigt: Finkornig morän som kan komma i rörelse intensive regn. Vattendrag eller ravin saknas dock.

Moränslänt med bebyggelse.

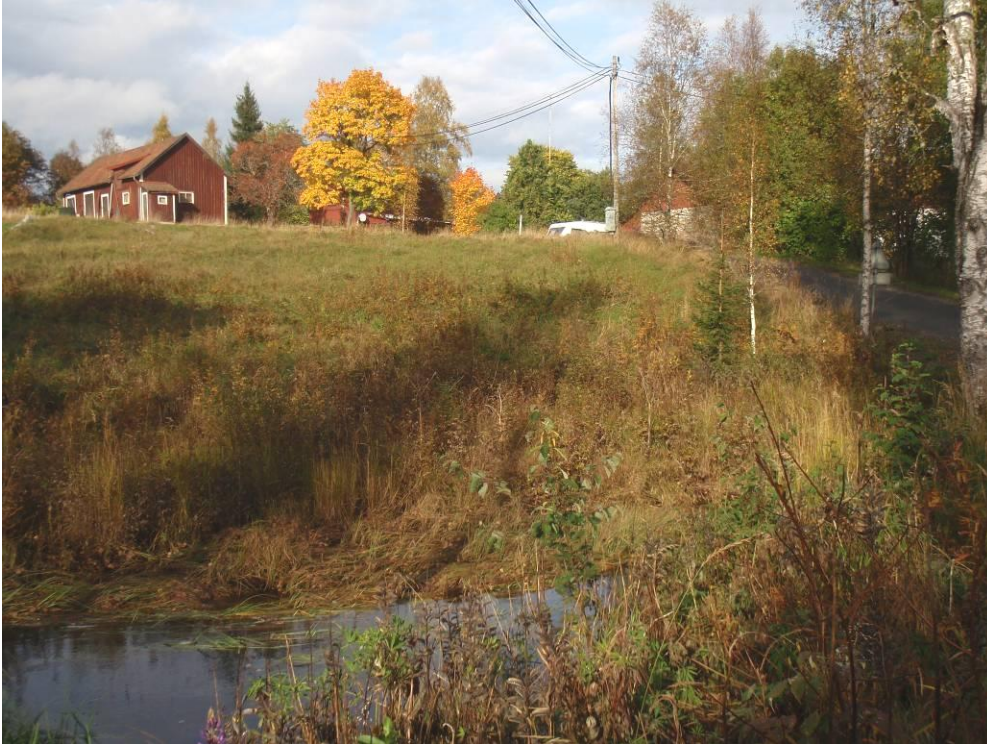
Hällsjön / Vallen. Karteringspunkt 4. Bild 9.

Slänt med morän och sediment med bebyggelse.

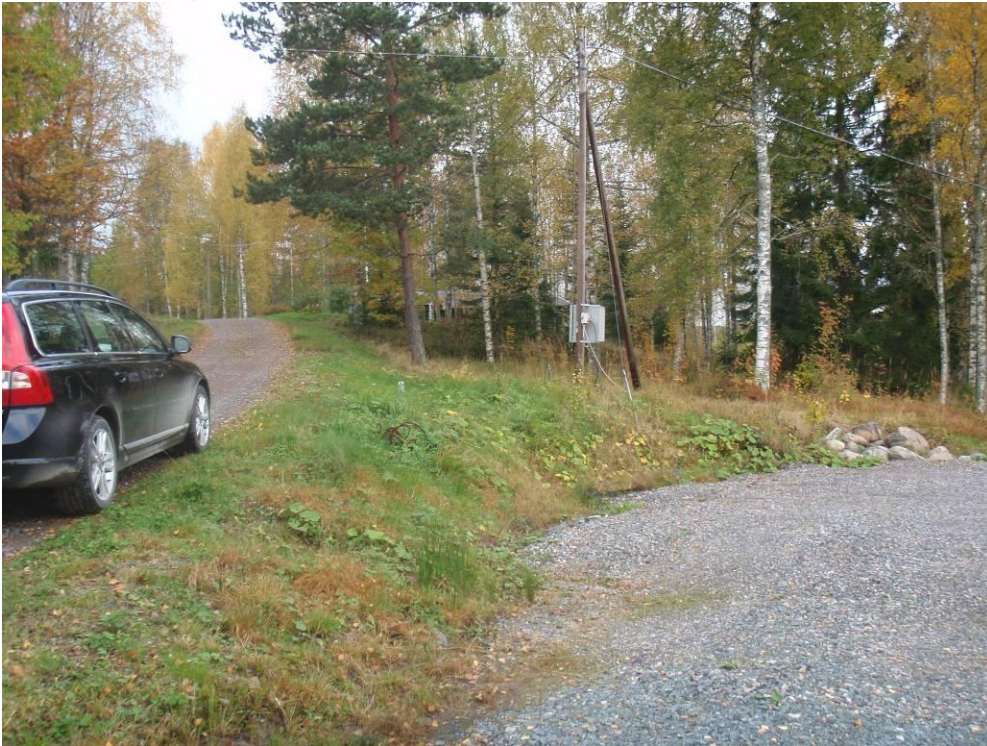
Hällsjön - Vallen. Karteringpunkt 5. Bild 10.

Moränslänt med bebyggelse.

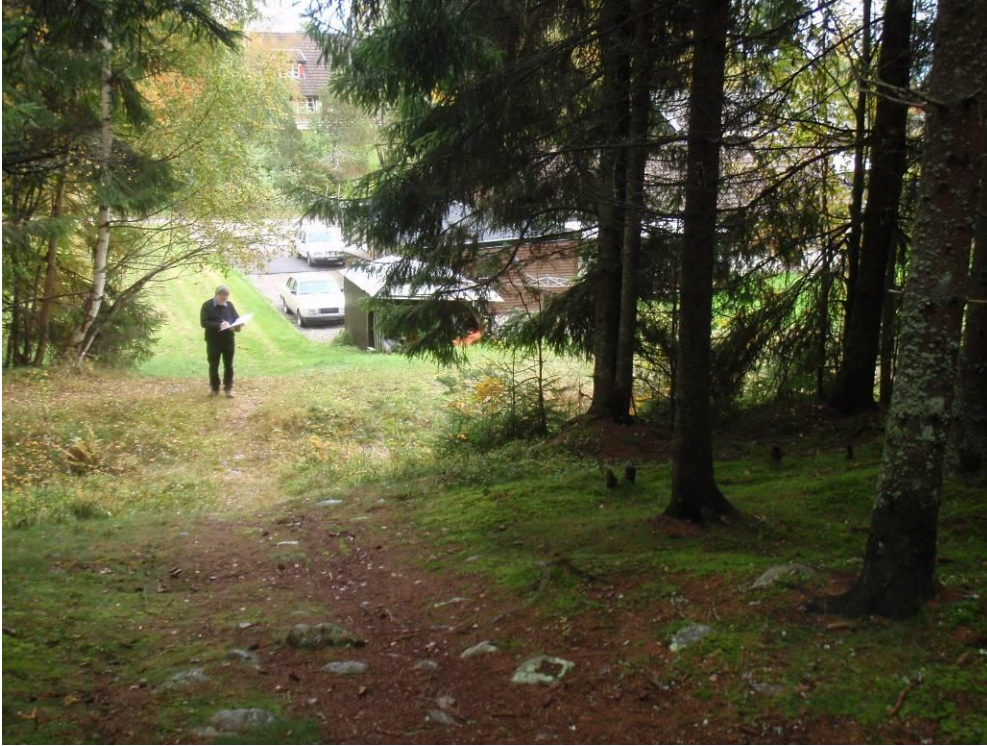
Östanbo. Karteringspunkt 6. Bild 12.

Moränslänt med bebyggelse

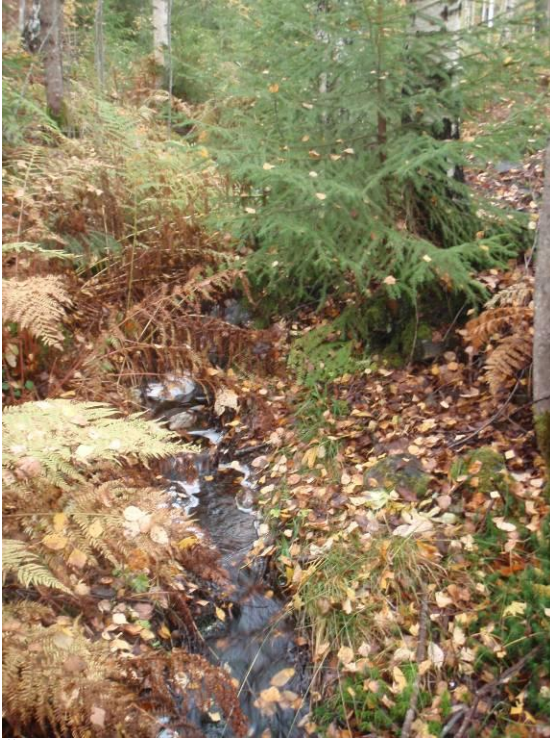
Östanbo. Karteringspunkt 7. Bild 13.

Moränslätt med bebyggelse

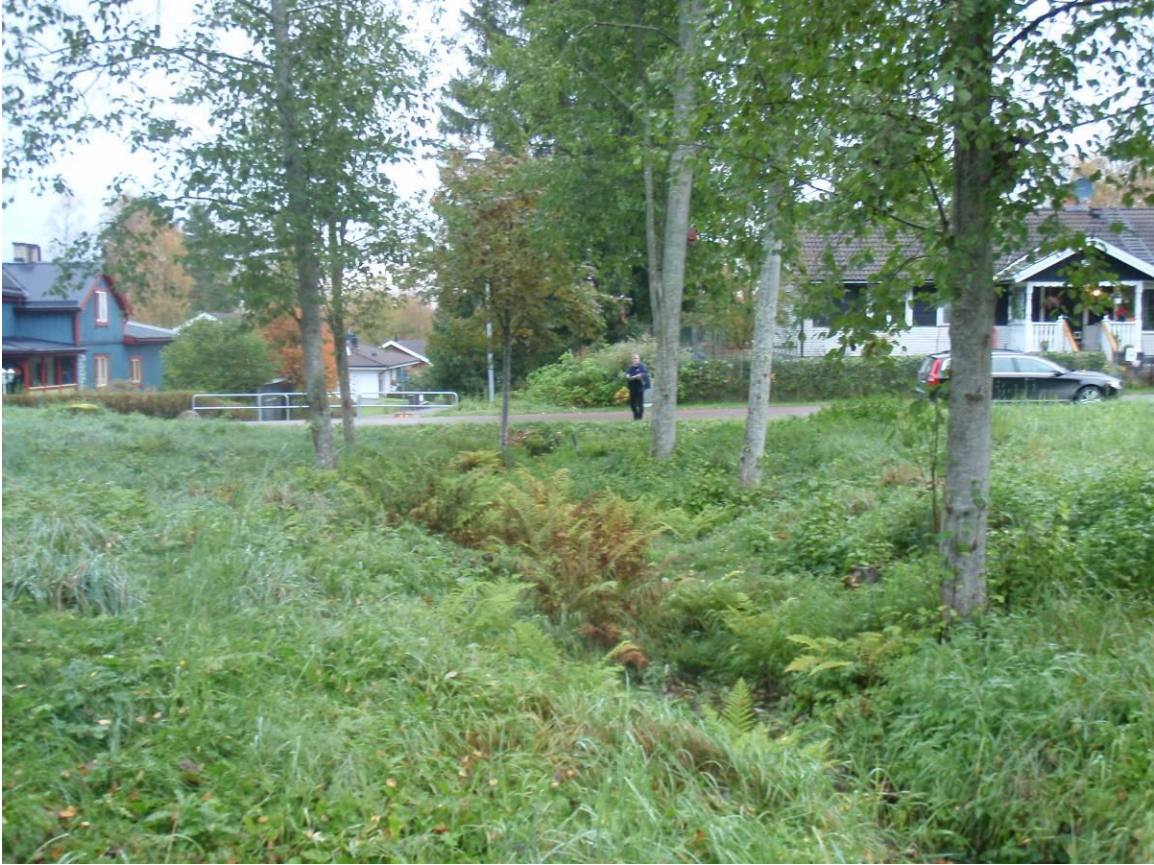
Harnäs. Karteringspunkt 8. Bild 15.

Övrigt: Risk för att bäcken tar sig nya vägar om inbebyggelser om trumma sätts igen.

Bäckravin med bebyggelse i grannskapet

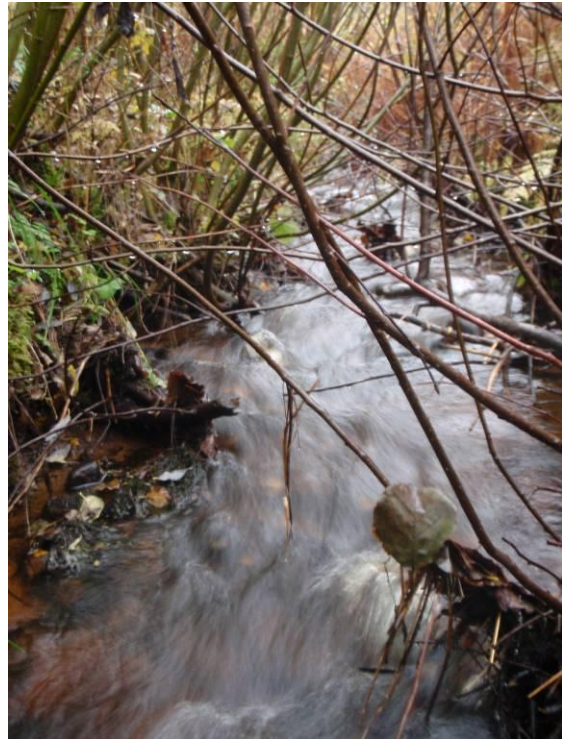
Bild 17

Bäckravin med flacka slänter belägen långt från bebyggelse.

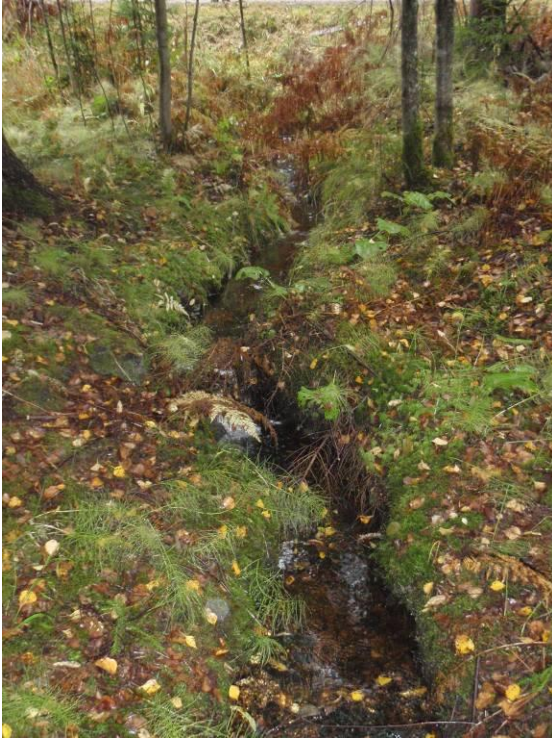
Harnäs. Karteringspunkt 10. Bild 19.

Bäckravin ovanför bebyggelse. Morän- och sedimentjord.

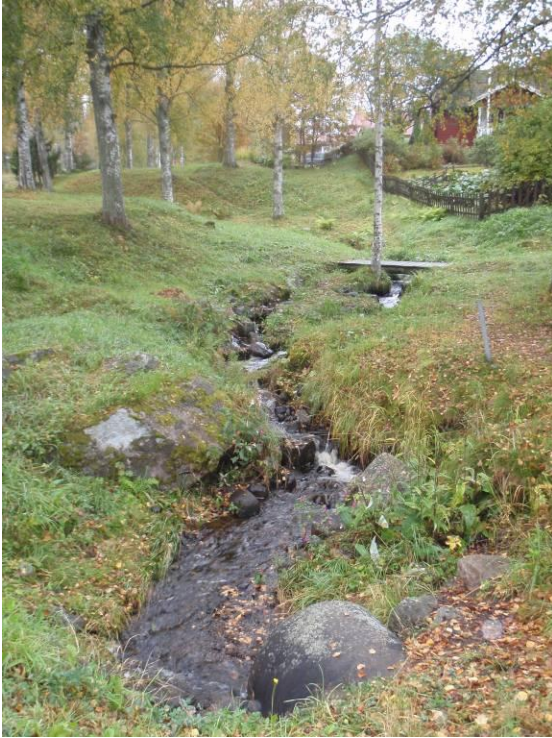
Harnäs. Karteringspunkt 11. Bild 21.

Bäckravin genom bebyggelse. Morän- och sedimentjord.

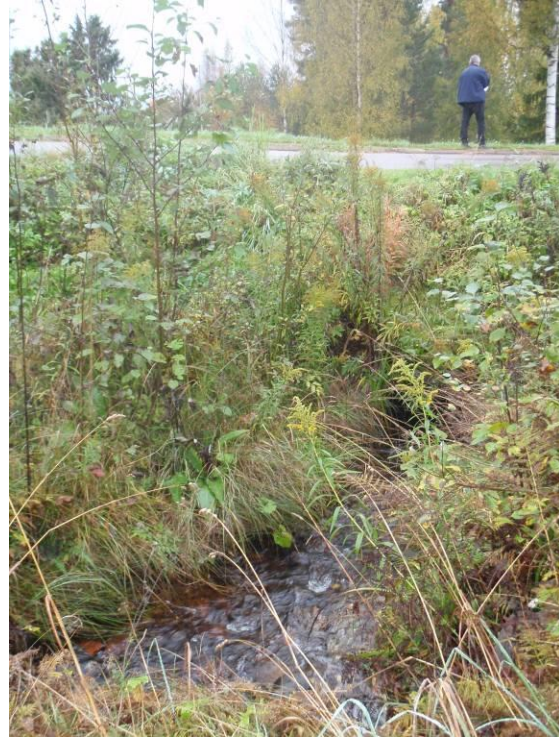
Bild 25

Bäckravin genom bebyggelse. Morän- och sedimentjord.

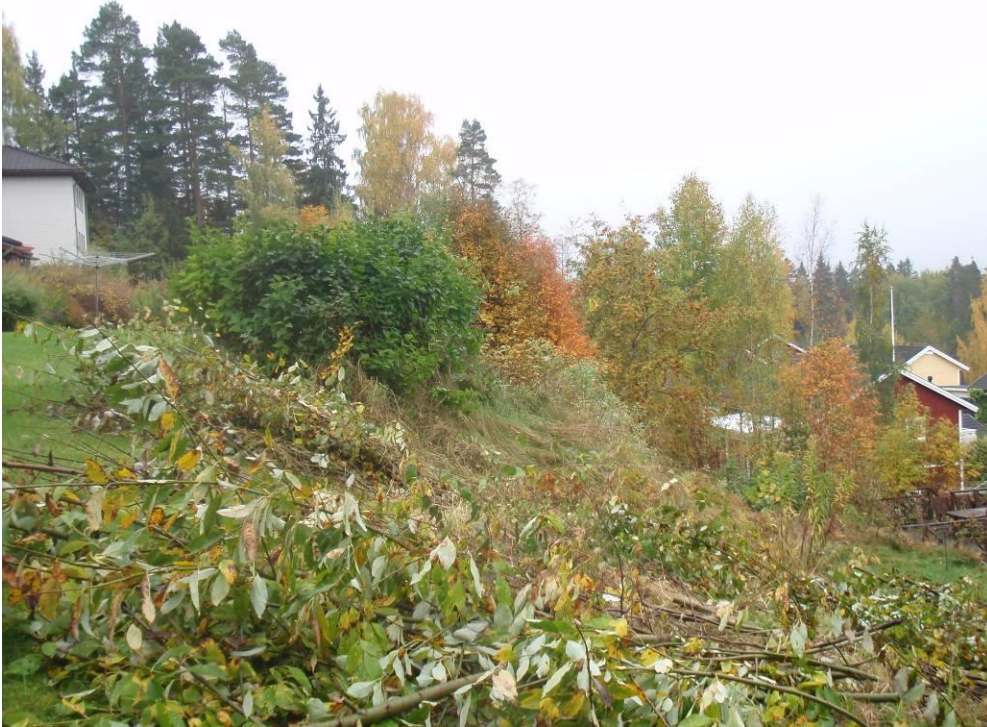
Hammarbacken. Karteringspunkt 13. Bild 27.

Villabebyggelse på fyllningsjord och morän.

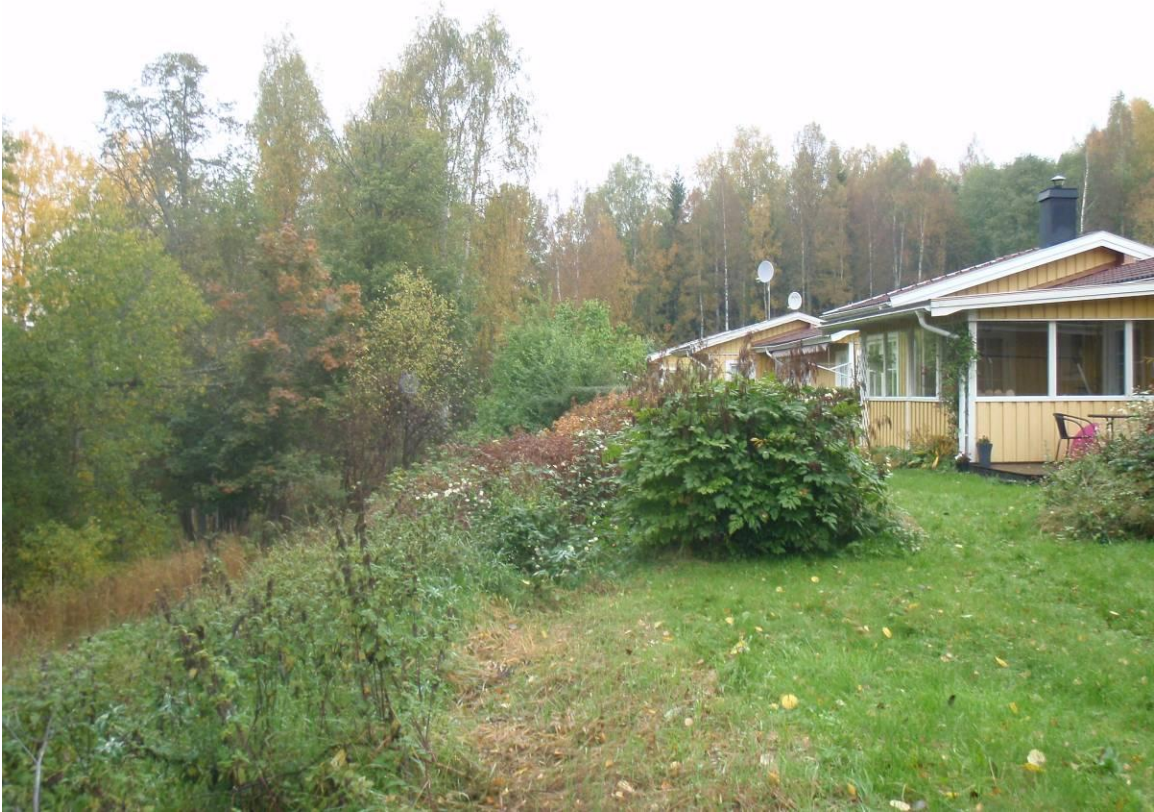
Sörvik. Karteringspunkt 14. Bild 29.

Villabebyggelse på fyllningsjord och morän.

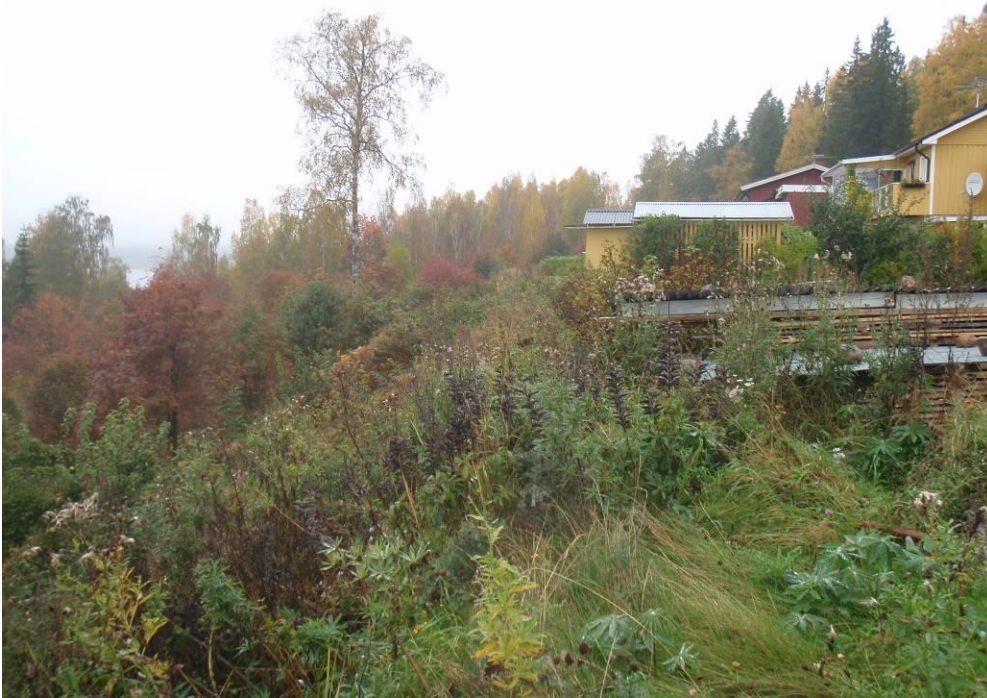
Sörvik. Karteringspunkt 15. Bild 30.

Övrigt: Utfylld ravin enligt person boende på platsen.
"Vatten strömmar ut på gatan och trädgårdar vid intensivt regn på grund av underdimensionerat dagvattensystem."

Villabebyggelse på fyllningsjord och morän.

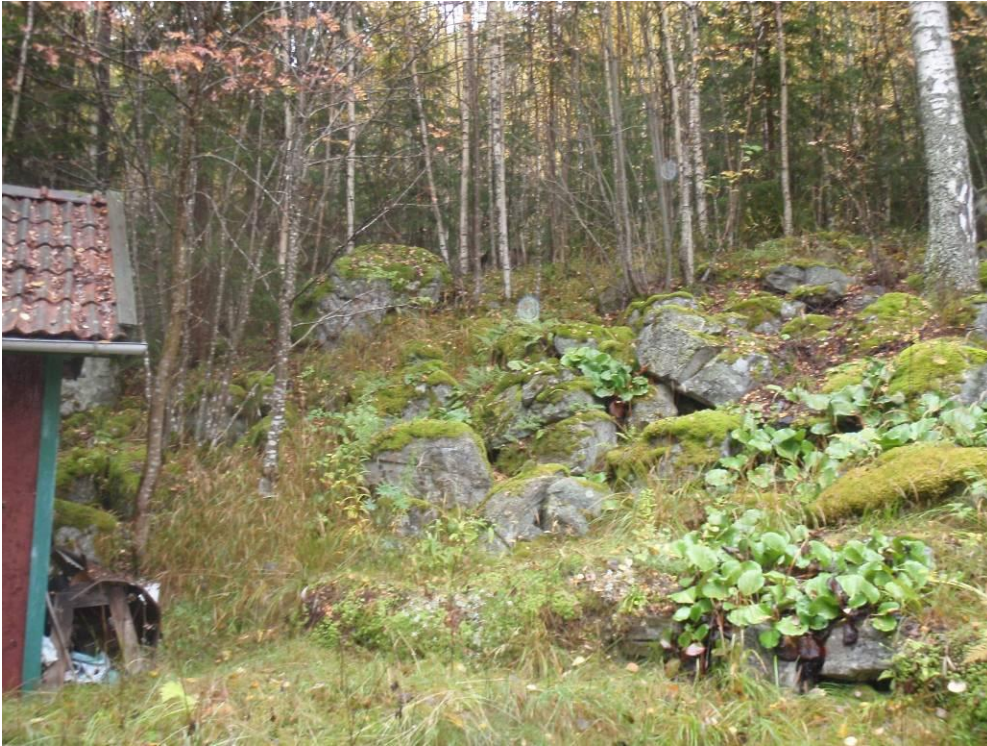
Sörvik. Karteringspunkt 16. Bild 32.

Bebyggelse vid slänt med berg i dagen, sediment och storblockig morän.

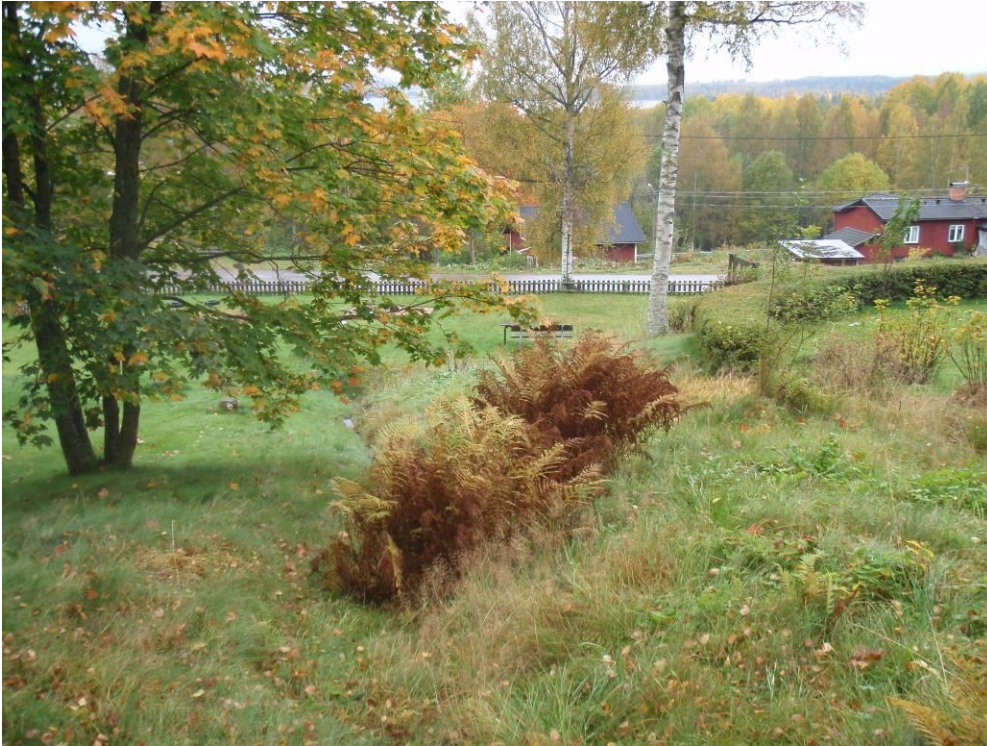
Sörvik. Karteringspunkt 17. Bild 33.

Bebyggelse vid slänt med berg i dagen, sediment och storblockig morän.

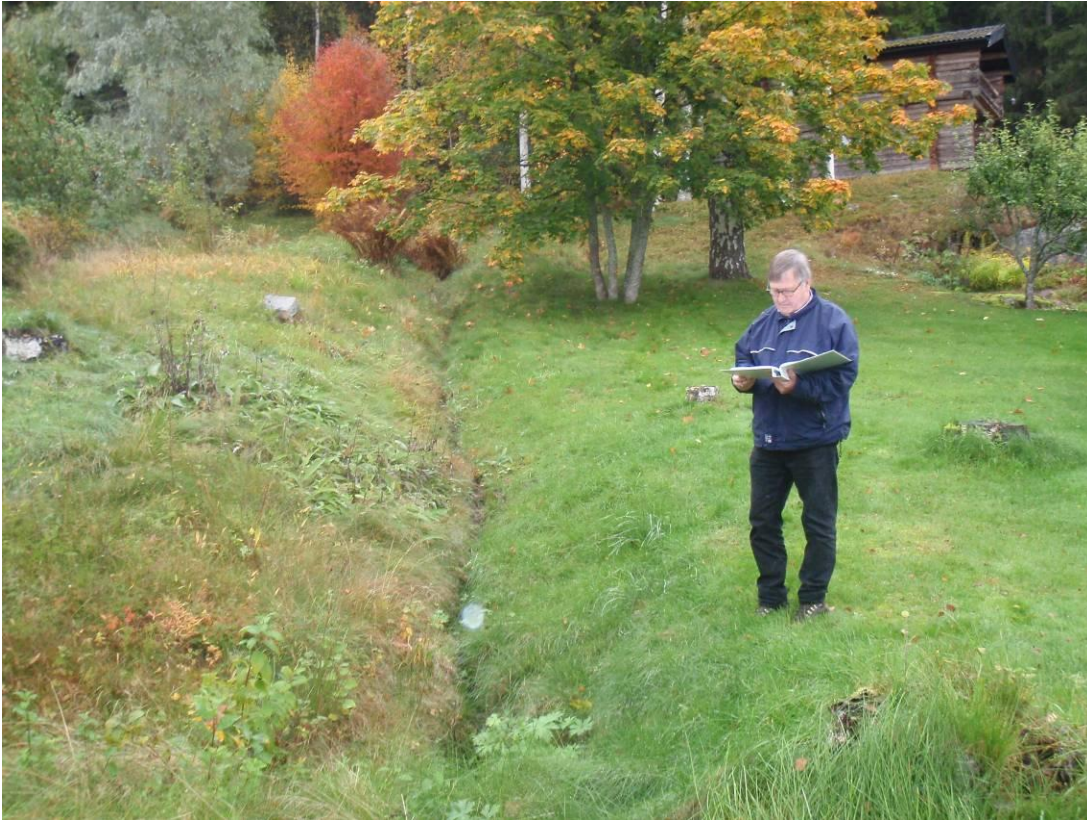
Sörvik. Karteringspunkt 17. Bild 35.

Bebyggelse vid slänt med berg i dagen, sediment och storblockig morän.

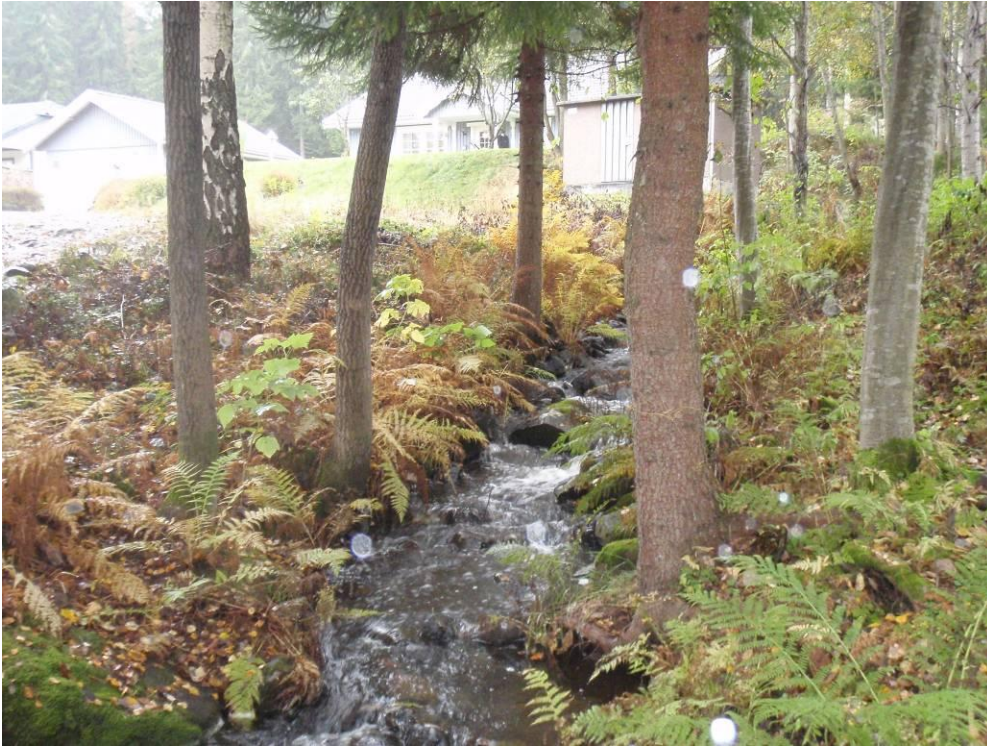
Håksberg. Karteringspunkt 18. Bild 36.

Bebyggelse vid slänt med en bäck samt sediment- och moränjord.

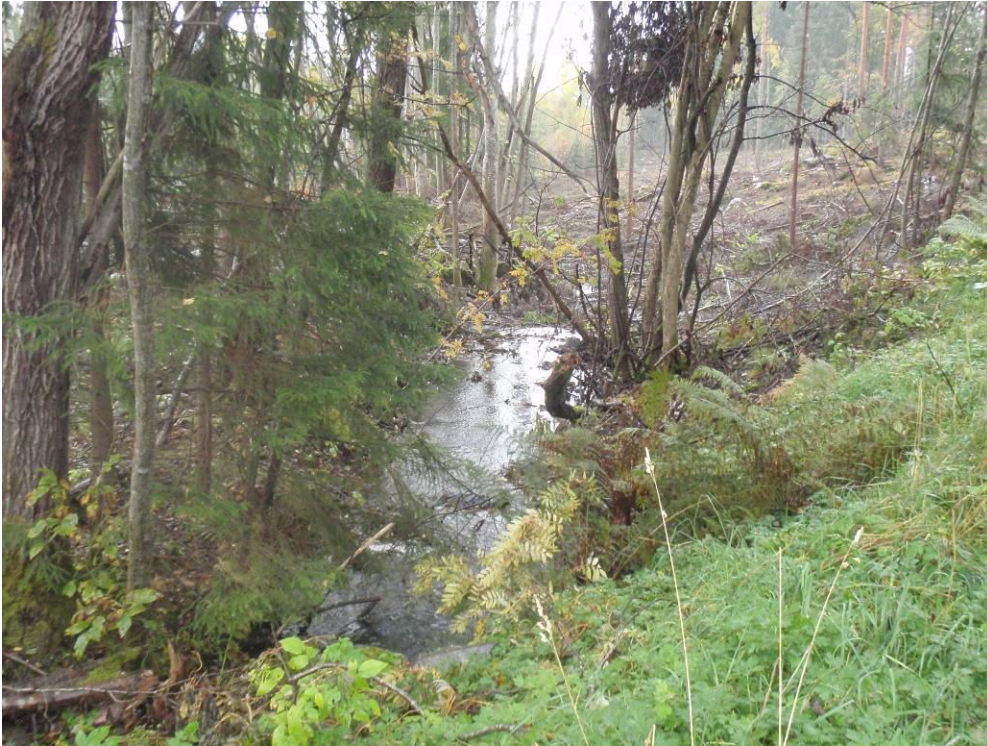
Håksberg. Karteringspunkt 19. Bild 38.

Bäck genom skog med jordlager av sediment och morän. Bebyggelse finns nedanför.
