FÖRSTUDIE OCH ÖVERSIKTLIG KARTERING AV STABILITET I SLÄNTER OCH RAVINER I MORÄN OCH GROV SEDIMENTJORD

DIARIE NR SGI 2.1-1205-0365	RTAD AV Jim Hedfors	Älvdalens kommun Gåsvarv och Väsa	
DATUM 2013-02-15	HANDLÄGGARE Mattias Andersson		
UPPGIFTSANSVÄRIG Mattias Andersson	SKALA 1:10 000 (A2)	NUMMER Blaga 3-1

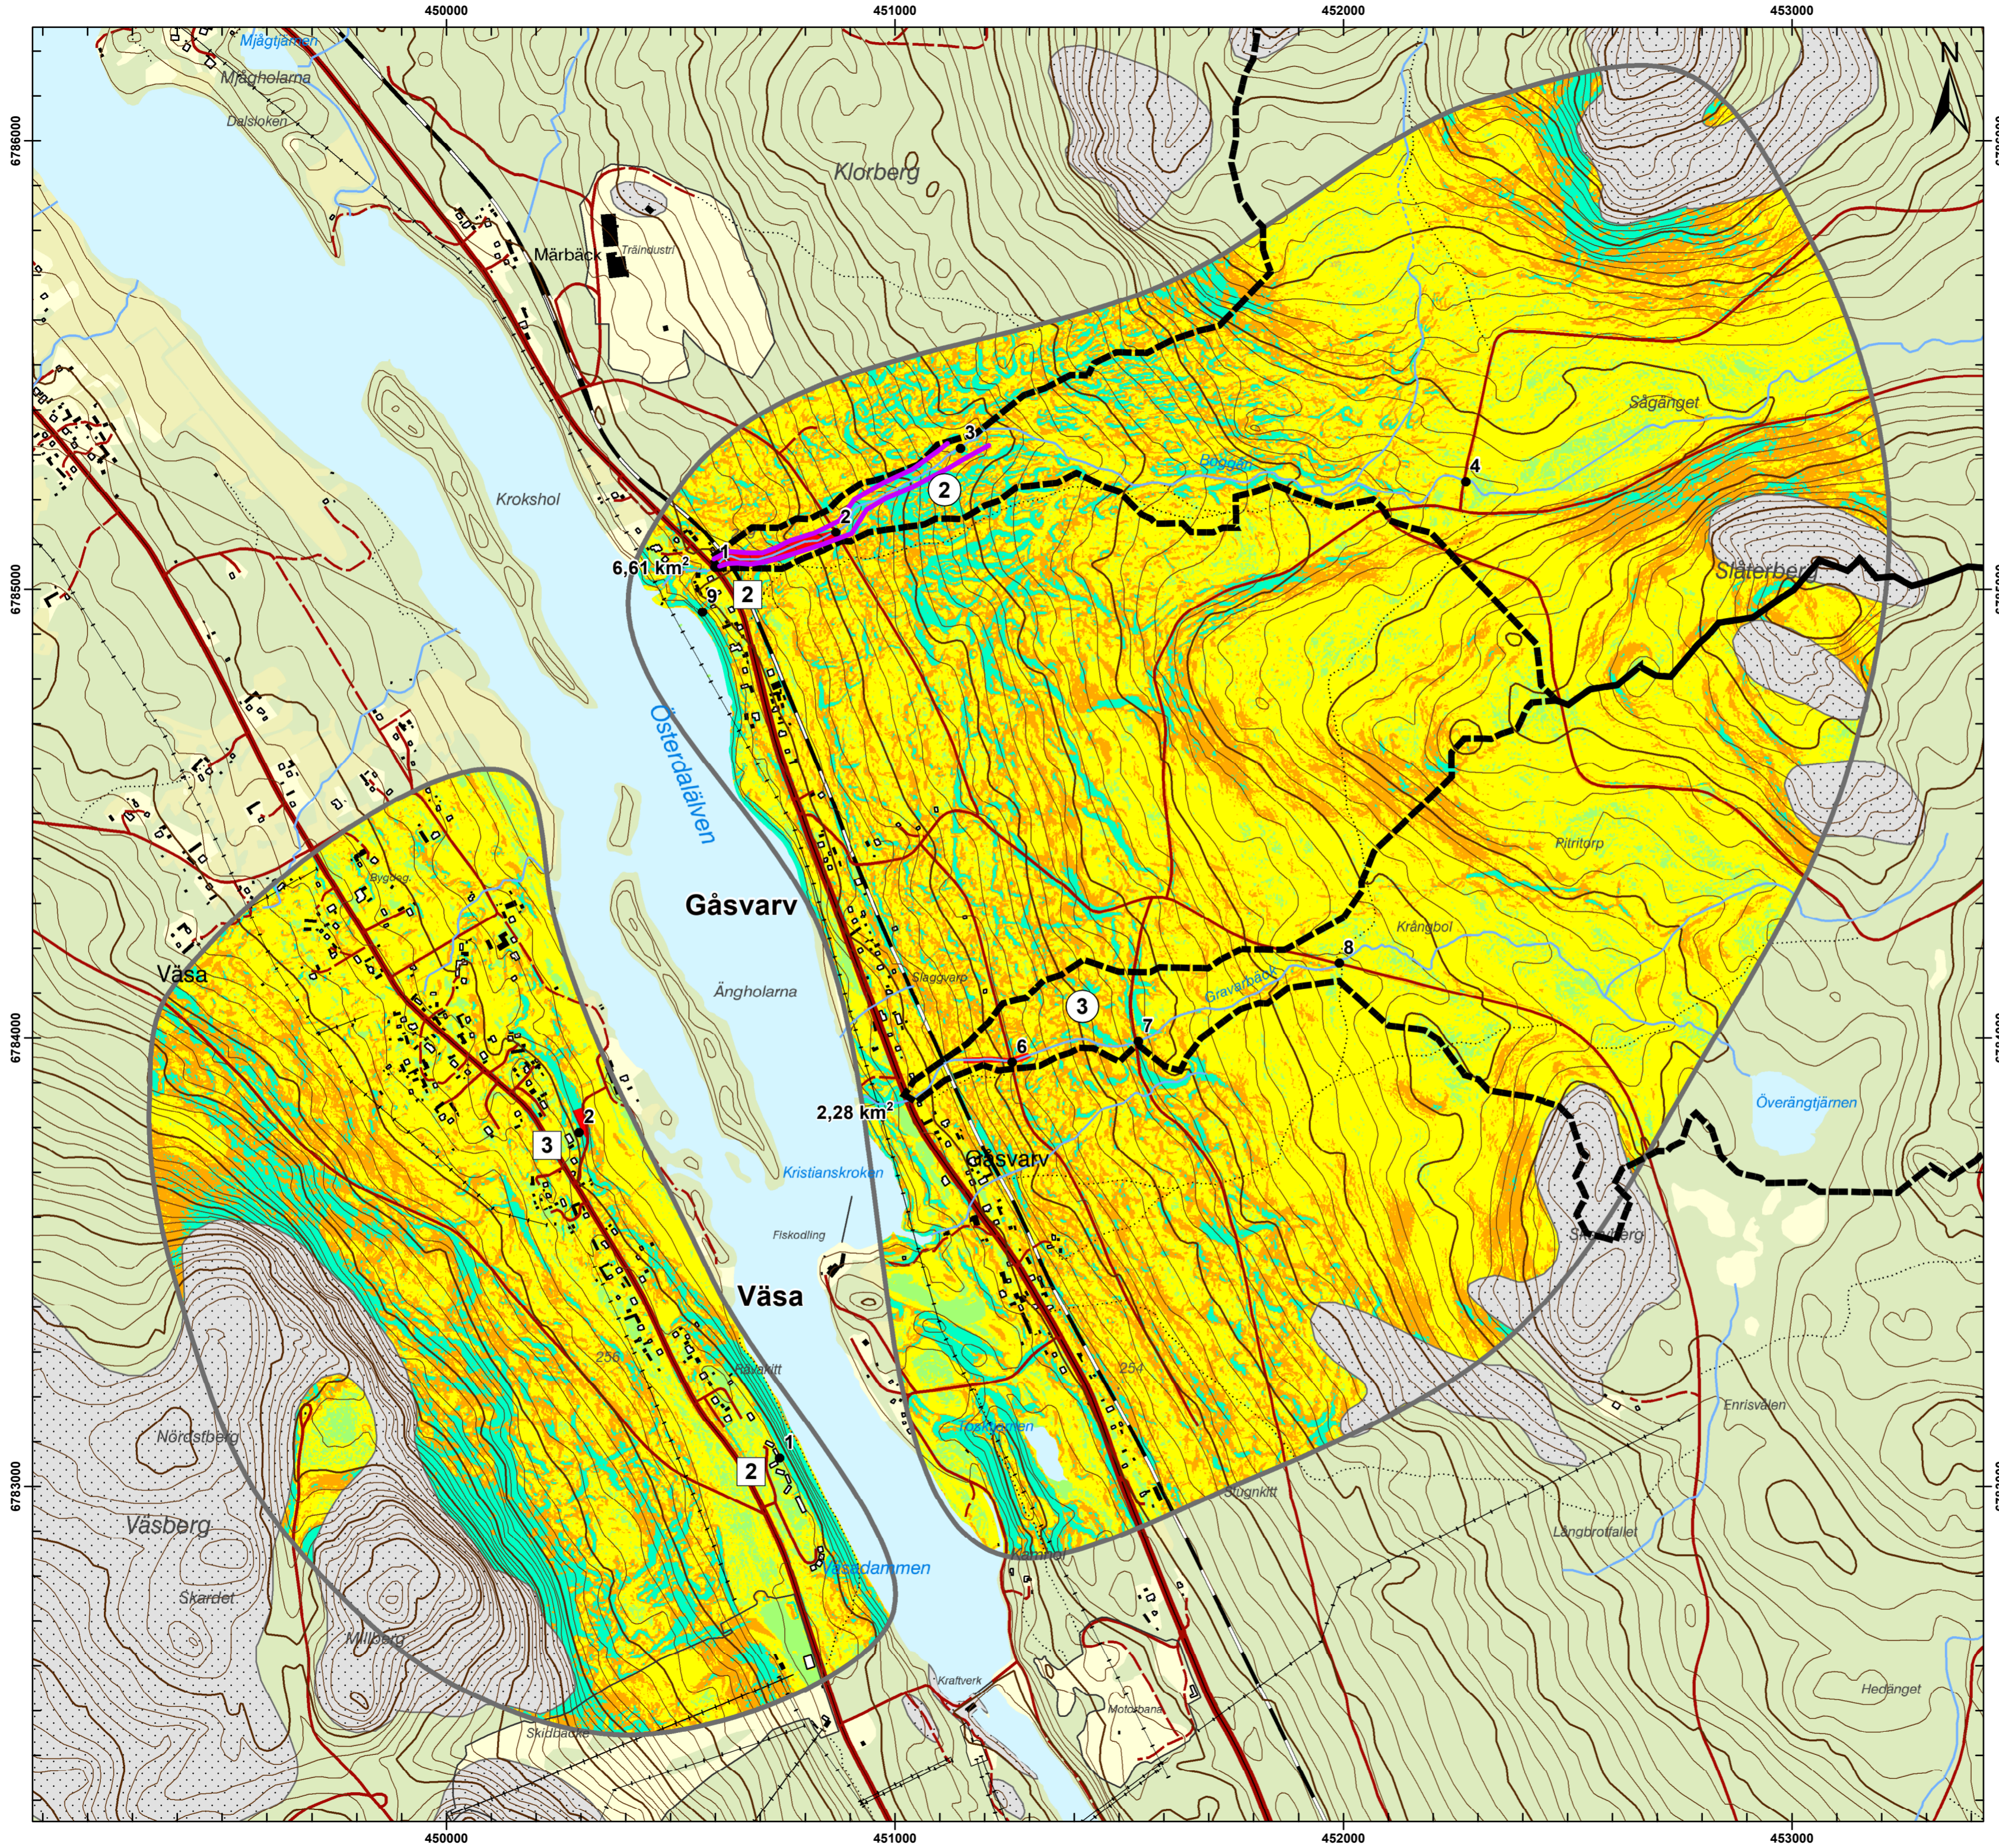
BEDÖMNINGSKLASS	KRITERIER FÖR JORDRÖRELSER I SLÄNTER	EXEMPEL PÅ UTREDNINGSSÄTSER	REDOVISNING PÅ KARTA
1 Angelaget utredningsbehov	Jordrörelser har förekommit. Brant terräng. Måktiga jordlager. Större skogsfria partier förekommer. Vattensjukt. Erosionskänslig jord.	Ett angeläget behov föreligger avseende detaljerad utredning av förutsättningarna för släntrörelser och dess konsekvenser samt behov av åtgärder. Vid uppenbar fara meddelas fastighetsägare och kommun snarast möjligt.	1
2 Utredningsbehov	Inga större jordrörelser eller kräftiga vattenflöden har förekommit. Inga förutsättningar för transport av lösa block. Inga större sammanhängande skogsfria områden på jordtäckt mark förekommer.	Behov av detaljerad utredning föreligger. Slänterna bör hållas under observation med jämna tidsintervall.	2
3 Inget utredningsbehov, men behov av kontroll	Inga eller endast mindre jordrörelser har förekommit. Inga förutsättningar för transport av lösa block. Övervägande skogsklädd mark.	Inget utredningsbehov föreligger men slänterna bör hållas under observation med jämna tidsintervall.	3

4 Inget utredningsbehov	Inga jordrörelser har förekommit. Inga förutsättningar för transport av lösa block. Skogsklädd mark.	Inget utredningsbehov eller behov av kontroll föreligger.	4

BEDÖMNINGSKLASS	KRITERIER FÖR SLAMSTRÖM	EXEMPEL PÅ ÅTGÄRDER	REDOVISNING PÅ KARTA
1 Angelaget utredningsbehov	Omfattande jordrörelser och/eller höga vattenflöden har förekommit. Större skogsfria partier förekommer. Brant terräng. Lösa block förekommer.	Angeläget behov föreligger avseende detaljerad utredning av förutsättningarna för slamström och dess konsekvenser samt behov av åtgärder. Vid uppenbar fara meddelas fastighetsägare och kommun snarast möjligt.	1
2 Utredningsbehov	Jordrörelser och/eller höga vattenflöden har förekommit. Inga förutsättningar för transport av lösa block. Endast mindre skogsfria områden på jordtäckt mark förekommer.	Behov av detaljerad utredning föreligger. Ravinerna bör hållas under observation med jämna tidsintervall.	2
3 Inget utredningsbehov, men behov av kontroll	Inga eller endast mindre jordrörelser har förekommit. Inga höga flöden har förekommit. Inga förutsättningar för transport av lösa block. Stor skogstäckning.	Inget behov av vidare utredning föreligger. Vid oförutsebara händelser, så som höga flöden, kan risker föreligga och området bör därför hållas under kontroll.	3

4 Inget utredningsbehov	Inga jordrörelser har förekommit. Inga höga flöden har förekommit. Inga förutsättningar för transport av lösa block. Stor skogstäckning.	Inga behov av vidare utredning eller åtgärder föreligger.	4
