Myndigheten för
samhällsskydd
och beredskap

Malung-Sälens kommun, Dalarnas län

**Förstudie och översiktlig kartering av stabiliteten i
raviner och slänter i morän och grov sedimentjord**

2013-02-15

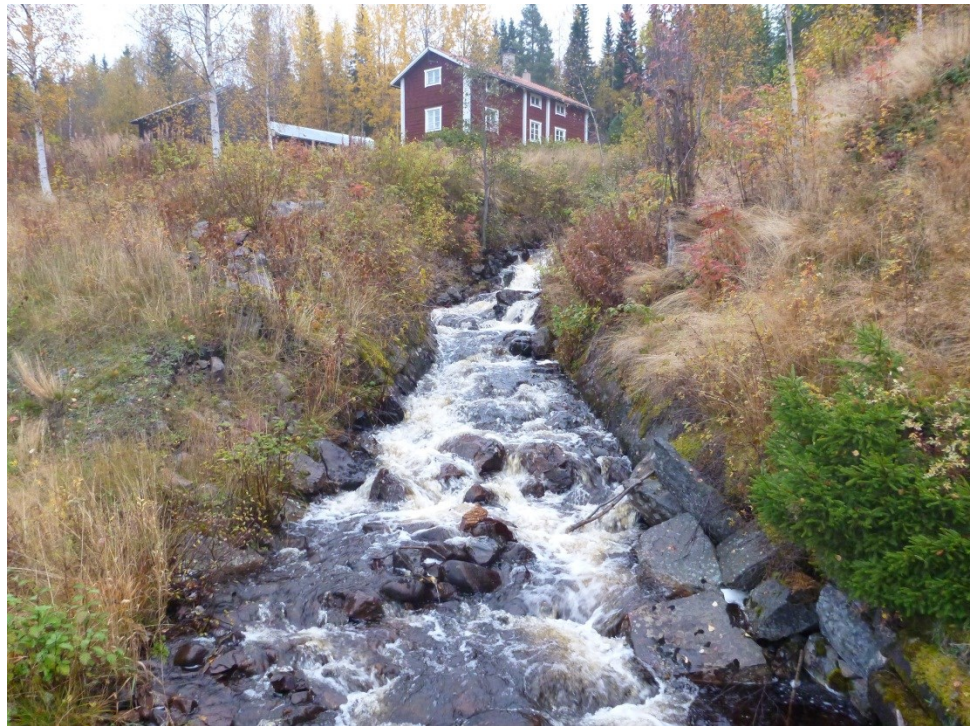
Vy över bäckravin belägen söder om Lima kyrka, Malung-Sälens kommun.
