Härjedalens kommun, Jämtlands län

**Förstudie och översiktlig kartering av stabiliteten i
raviner och slänter i morän och grov sedimentjord**

2014-02-15

SGI Dnr 2.1-1302-0108

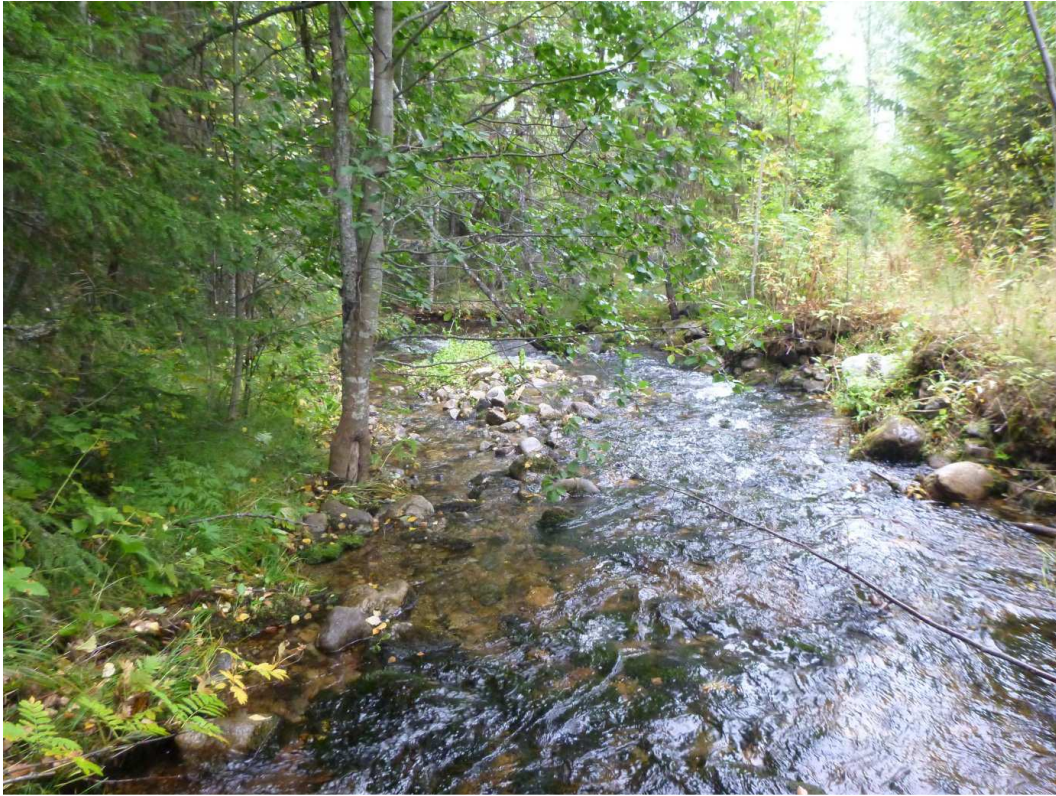
Björnrike - karteringspunkt 1.

Uppströms trumma. Transporterat material i bäckfåran, stenar, kvistar mm.

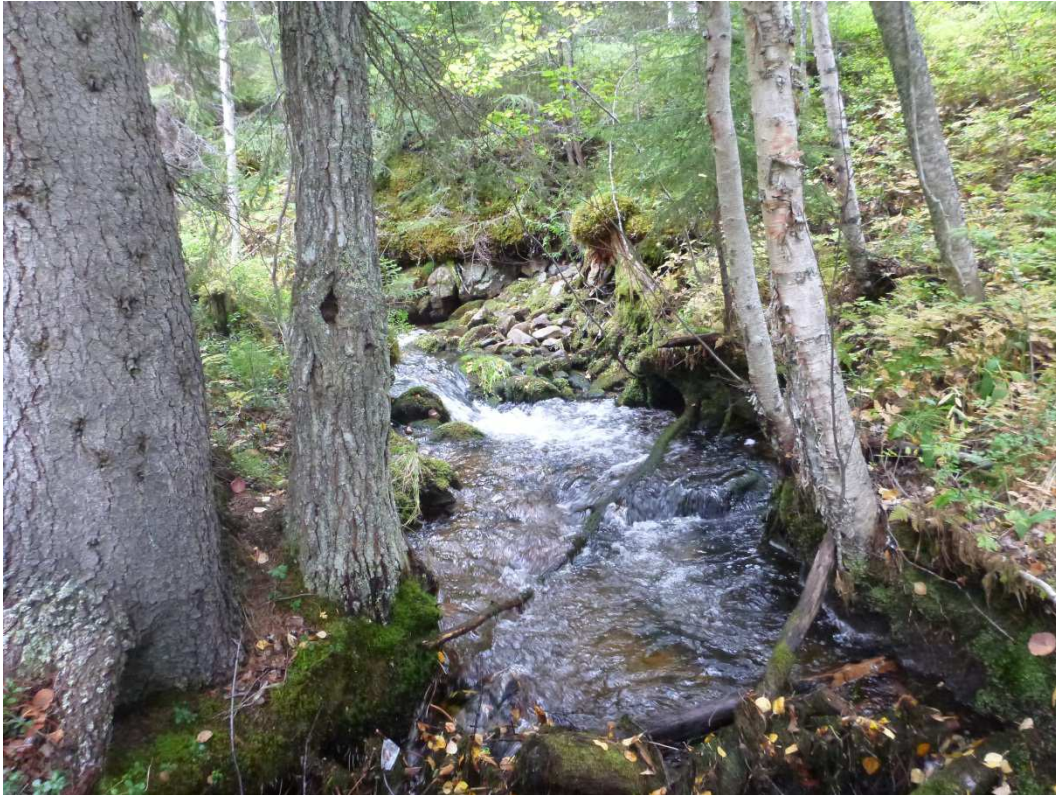
Björnrike - karteringspunkt 2.

Tecken på högt vattenflöde.
Bäcken skulle eventuellt kunna hota bebyggelsen om den tar ett nytt lopp vilket skulle kunna hända vid höga vattenflöden.
Relativt kraftig erosion i bäckens ytterkurvor.
Vattenkrävande växter finns i anslutning till bäcken, mest fräken.

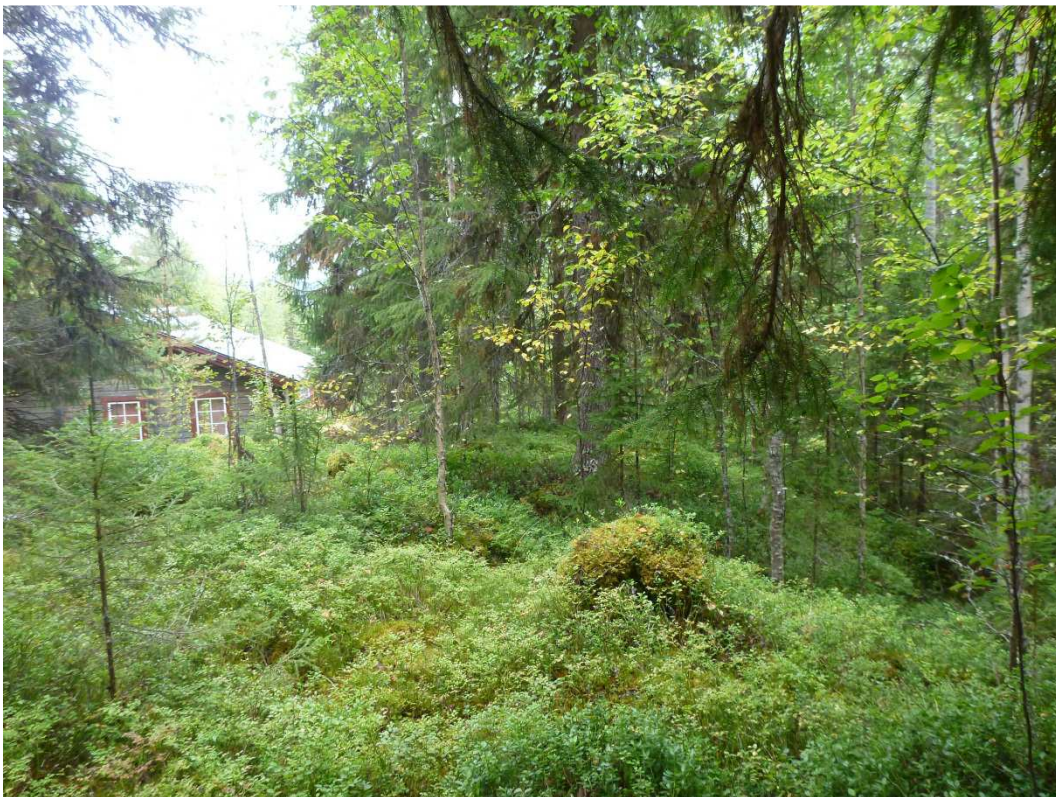
Björnrike - karteringspunkt 2.

Uppströms kontrollpunkt, relativt kraftig erosion i bäckens ytterkurvor.

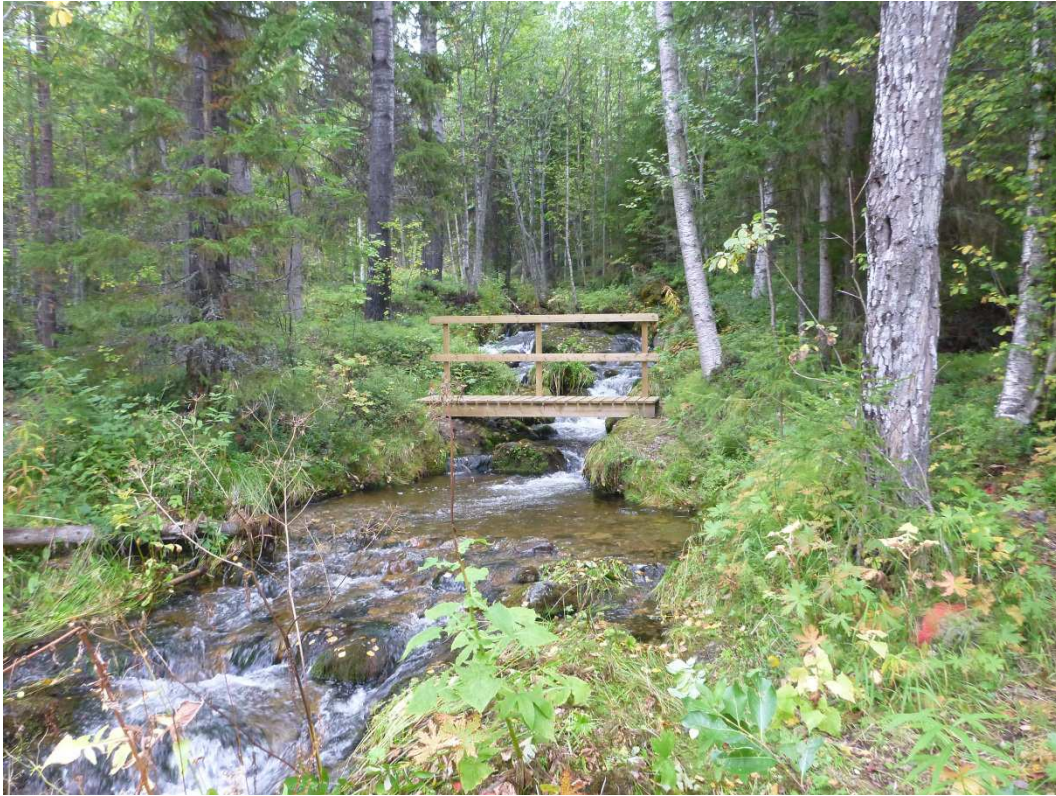
Björnrike - karteringspunkt 3.

Bebyggelse utgörs av fritidshus på östra sidan av bäcken, avstånd ca 20-30 m.

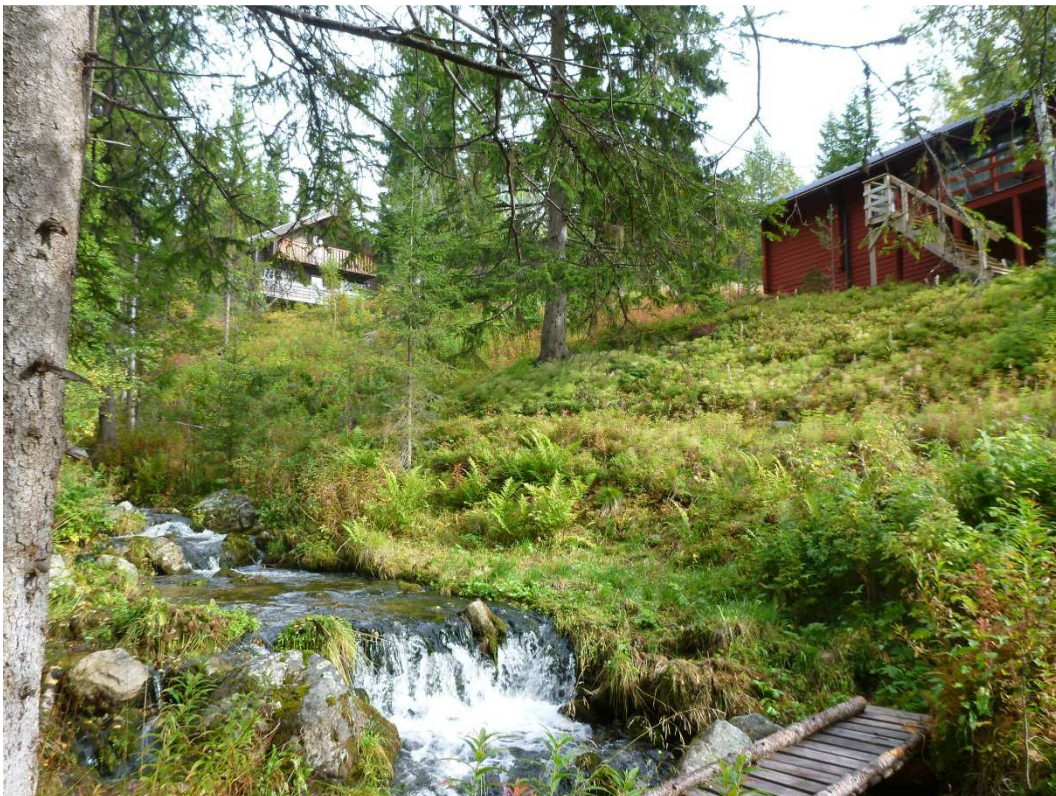
Björnrike - karteringspunkt 3.

Transporterat material finns utmed bäcken allt från finmaterial till större stenar.

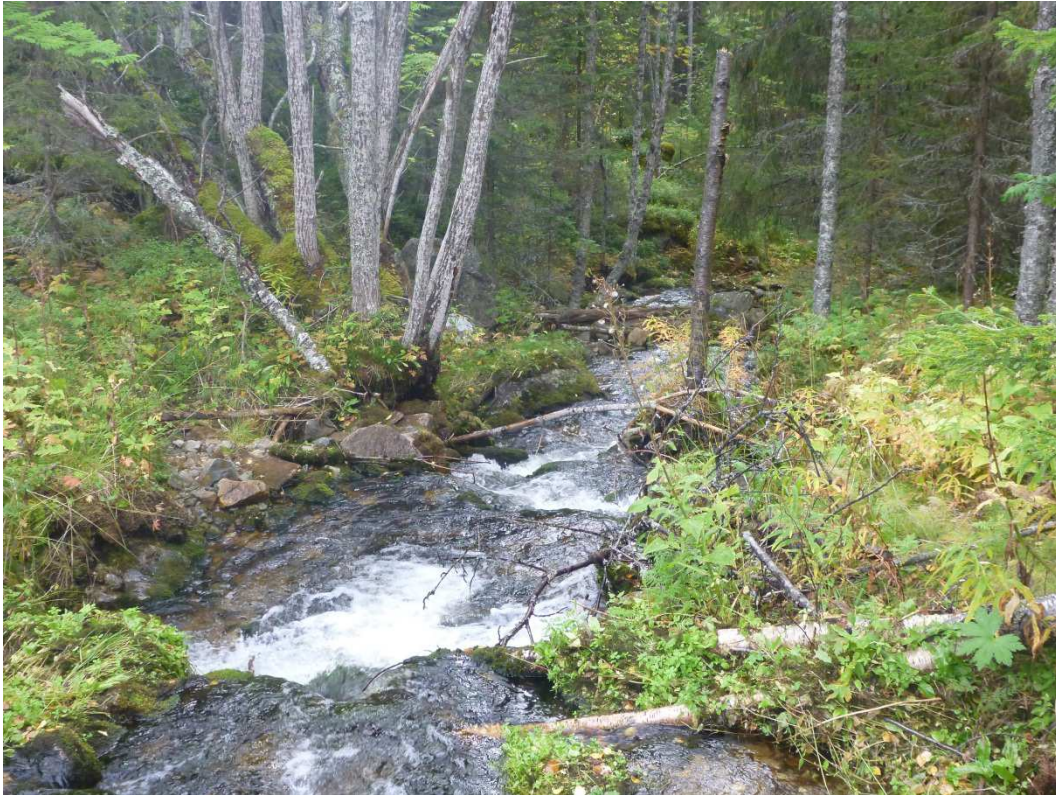
Björnrike - karteringspunkt 4.
Nedströms kontrollpunkt, tecken på höga vattenflöden.

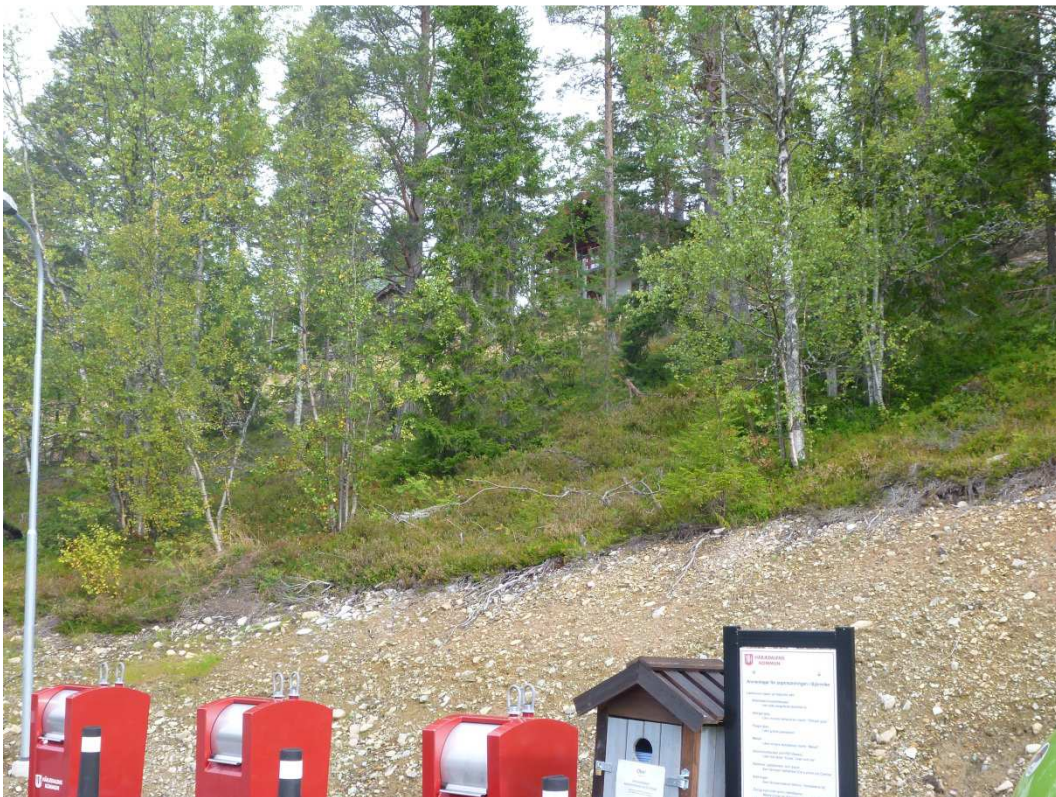
Björnrike - karteringspunkt 6.
Fritidshus i relativt brant moränsluttning.

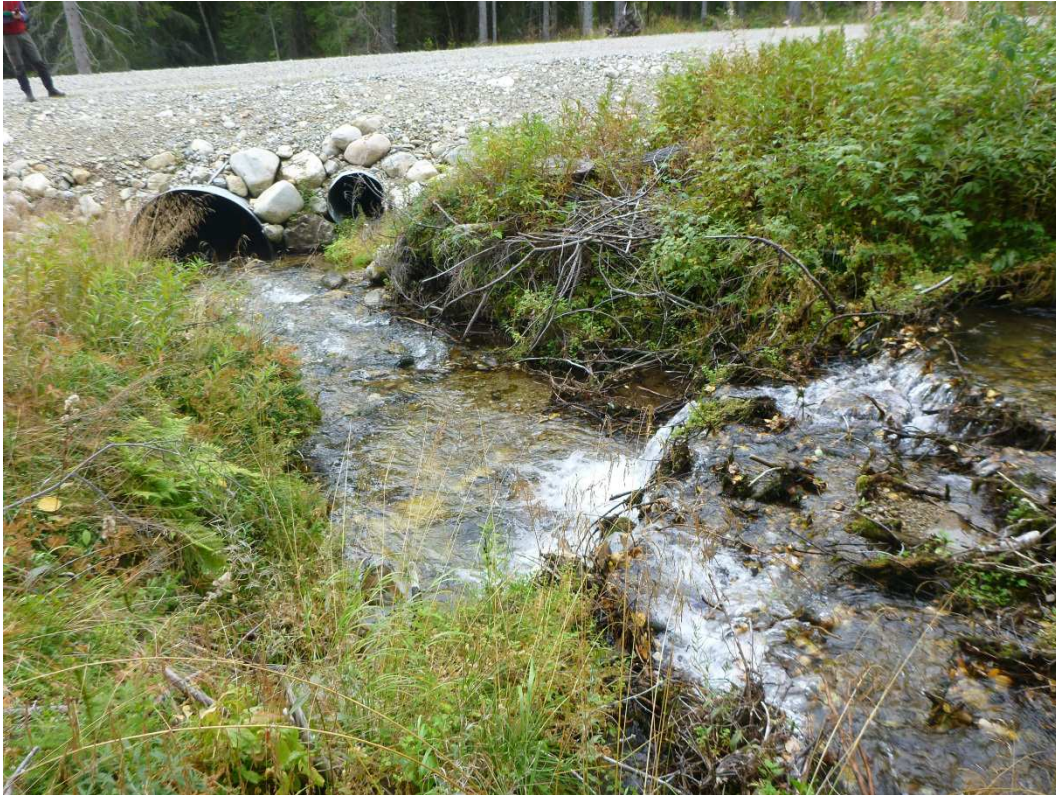
Björnrike - karteringspunkt 7.

Tecken på höga vattenflöden i bäcken, erosion och transport av material. Förutsättningar för dämning och därmed risk för bortspolning av väg. Vid kontrollpunkten passerar bäcken under en väg i en trumma med diameter 1,5m plus ett breddavlopp med diameter 0,8 m.

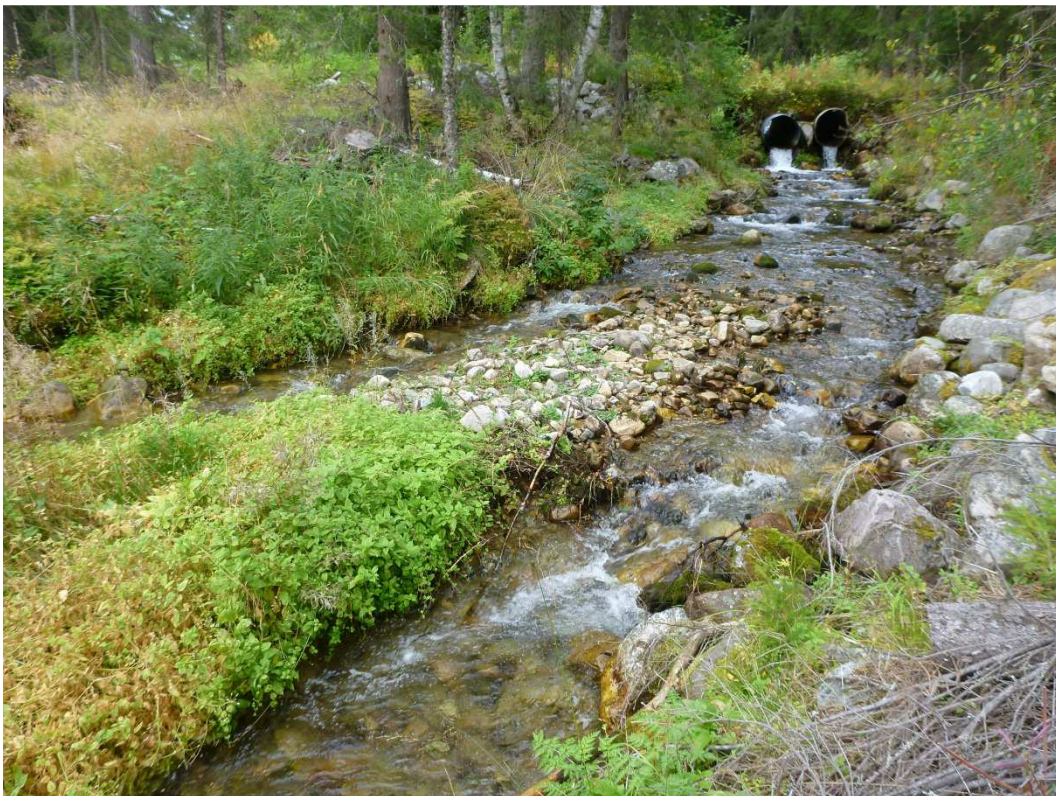
Björnrike - karteringspunkt 7.

Inlopp till trumma med ett breddavlopp vid sidan. Ingen bebyggelse i direkt närhet till kontrollpunkten, tecken på höga vattenflöden.

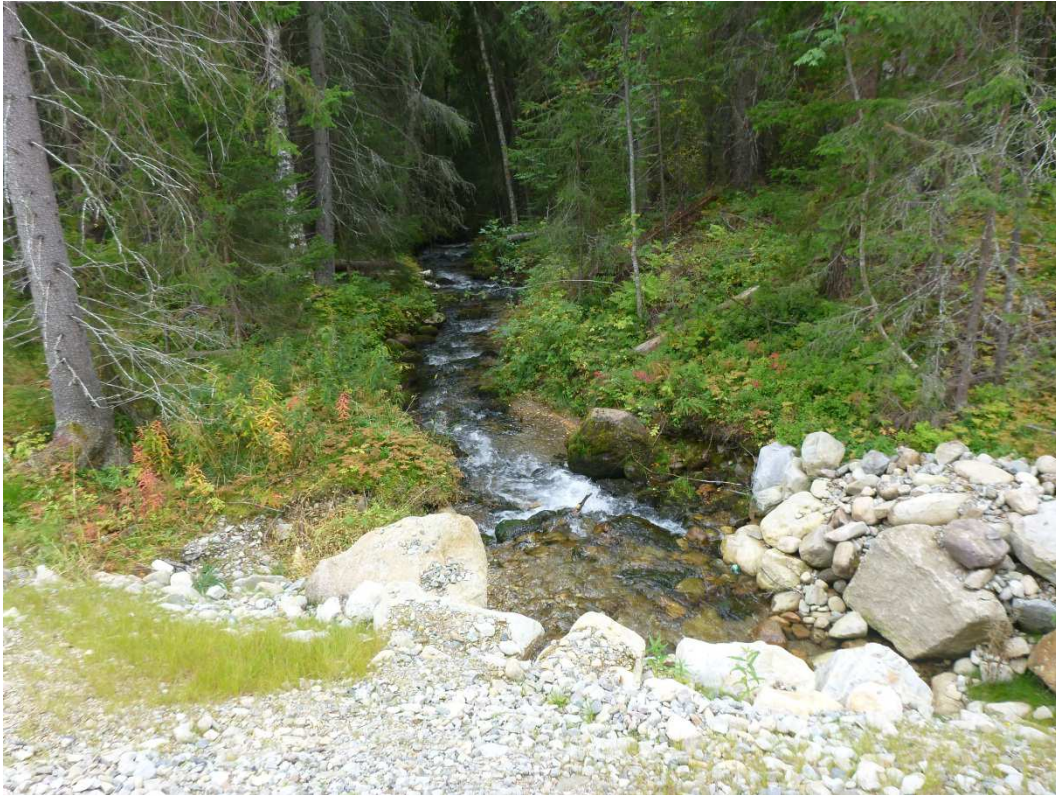
Uppströms kontrollpunkten finns Leveér och transporterat material.

Björnsrike - karteringspunkt 7.
Nedströms trumma och kontrollpunkten.

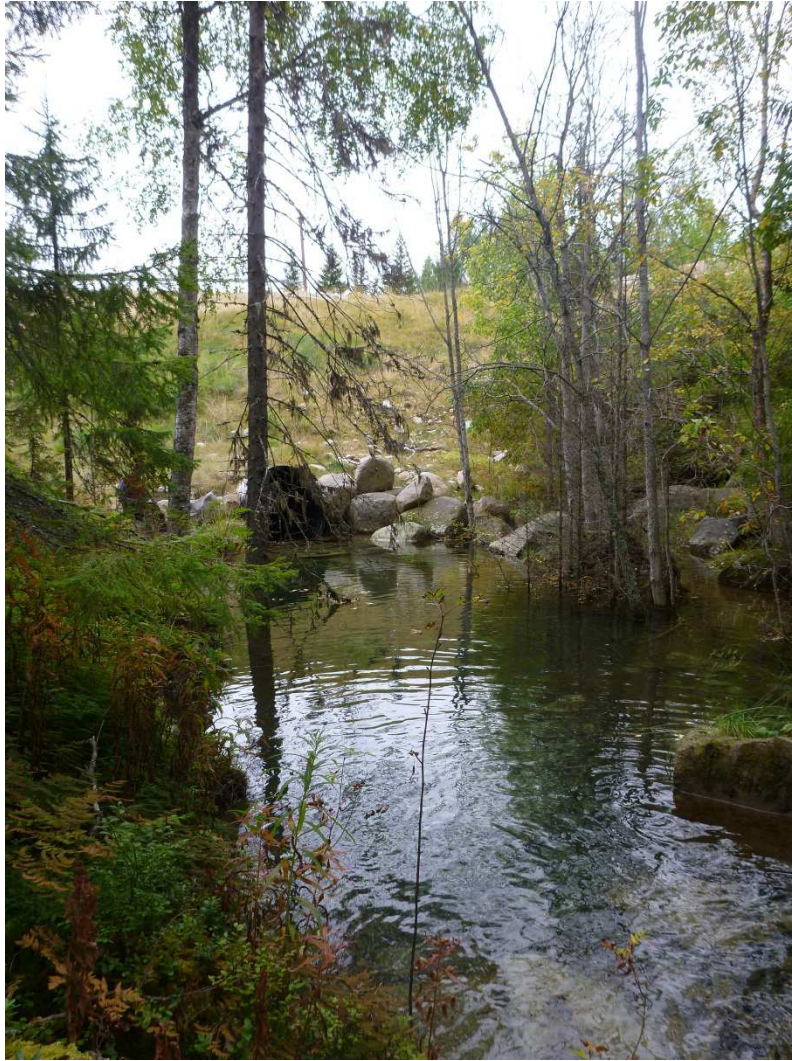
Björrike - karteringspunkt 8.

Tecken på höga vattenflöden i bäcken, erosion och transport av finmaterial. Vid kontrollpunkten passerar bäcken under en hög vägbank i en trumma med diameter 1,7 m, i vägbanken finns en skidtunnel som skulle kunna fungera som breddavlopp. Förutsättningar för dämning och därmed risk för bortspolning av den höga vägbanken.

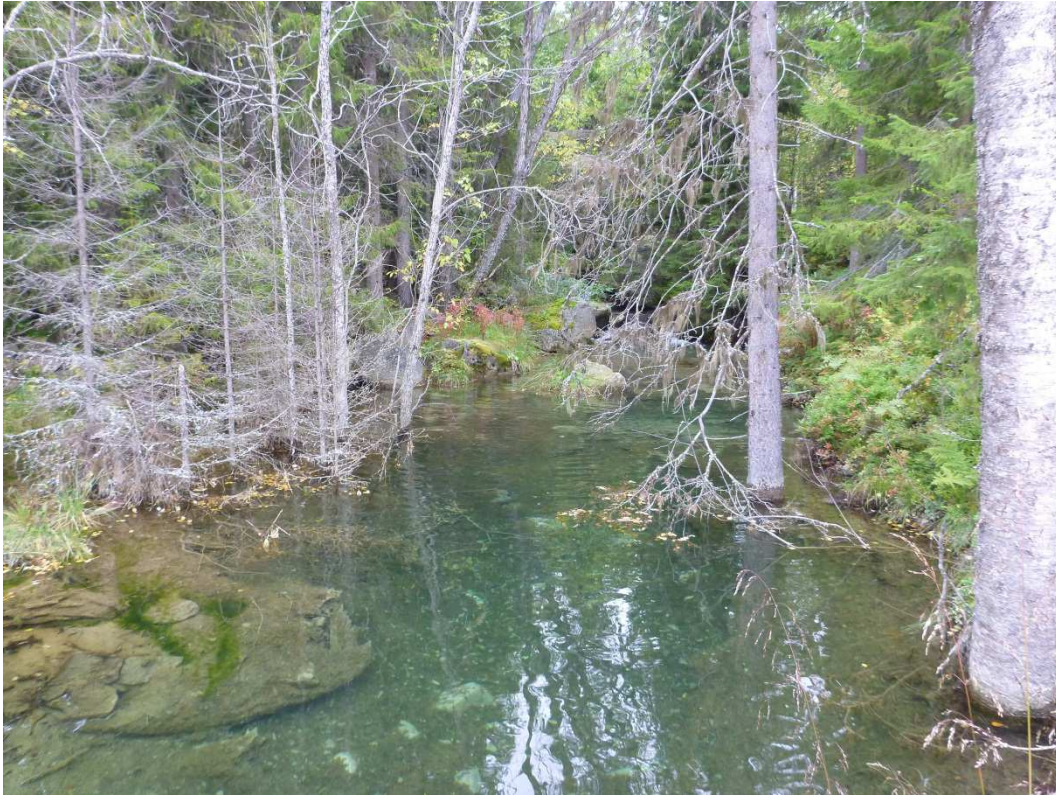
Björnrike - karteringspunkt 8.

Vid kontrollpunkten passerar bäcken under en hög vägbank i en trumma med diameter 1,7 m.

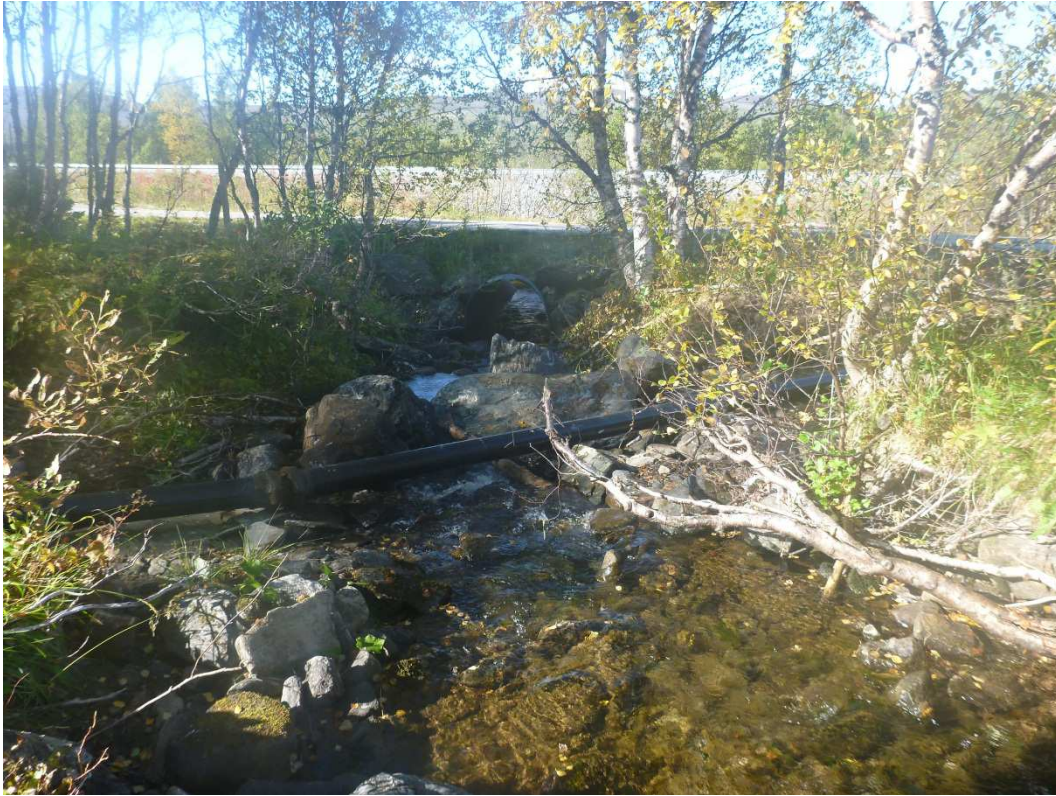
Bruksvallarna - karteringspunkt 1.

Tecken på höga vattenflöden i bäcken, nedan kontrollpunkten passerar bäcken under en väg i en trumma med diameter 1,5m.
Erosion och materialtransport i bäcken, även transport av större stenar och föremål.
Nyanlagd vattenledning i bäcken kan hotas av materialtransport.
Ingen bebyggelse i närheten av kontrollpunkten är hotad.

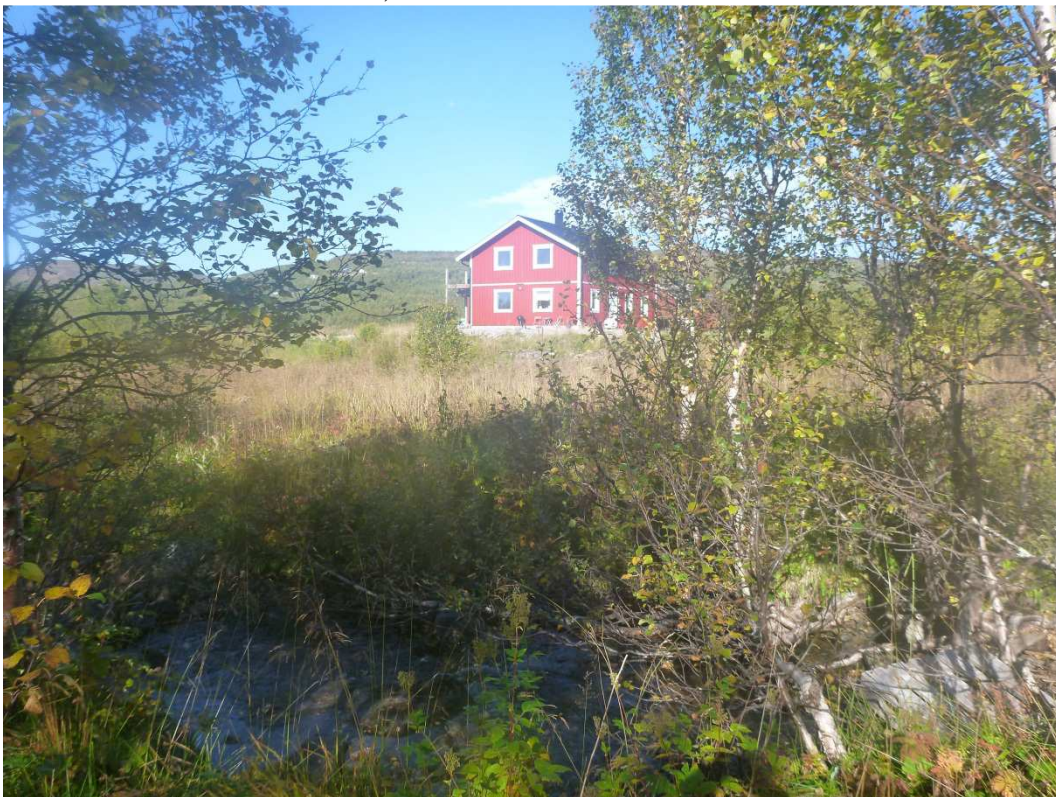
Bruksvallarna - karteringspunkt 1.

Nyanlagd vattenledning som kan hotas av materialtransport i bäcken. Nedan är inloppet till trumman, i trumman finns avsatt material

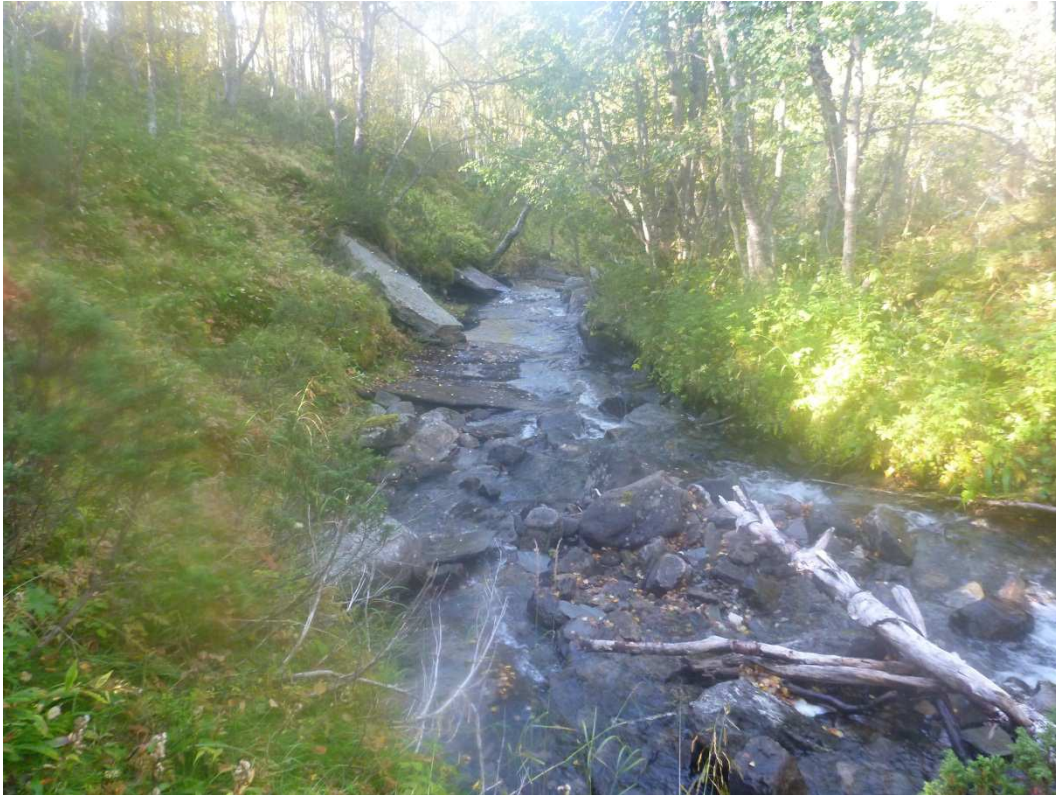
Vy uppströms kontrollpunkten, erosion och materialtransport i bäcken.

Bruksvallarna - karteringspunkt 2.
Vy nedströms kontrollpunkten.

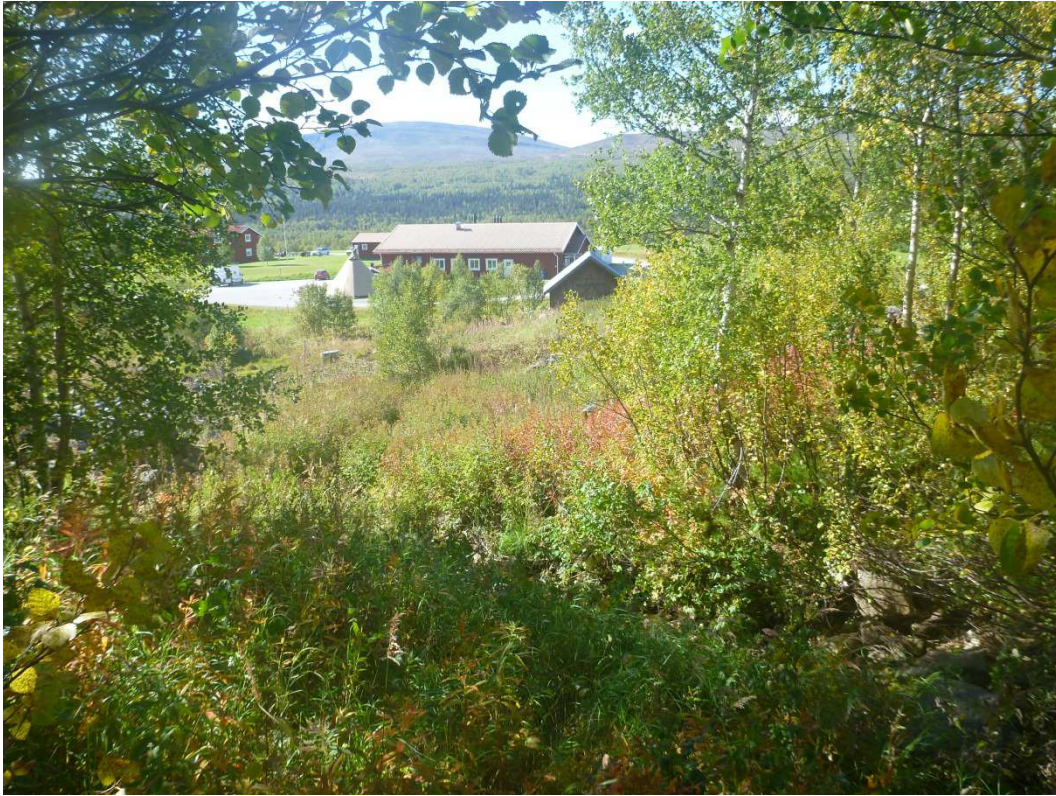
Vy uppströms kontrollpunkten, erosion och mindre ras i sidoslänter.

Bruksvallarna - karteringspunkt 3.
Vy nedströms kontrollpunkten.

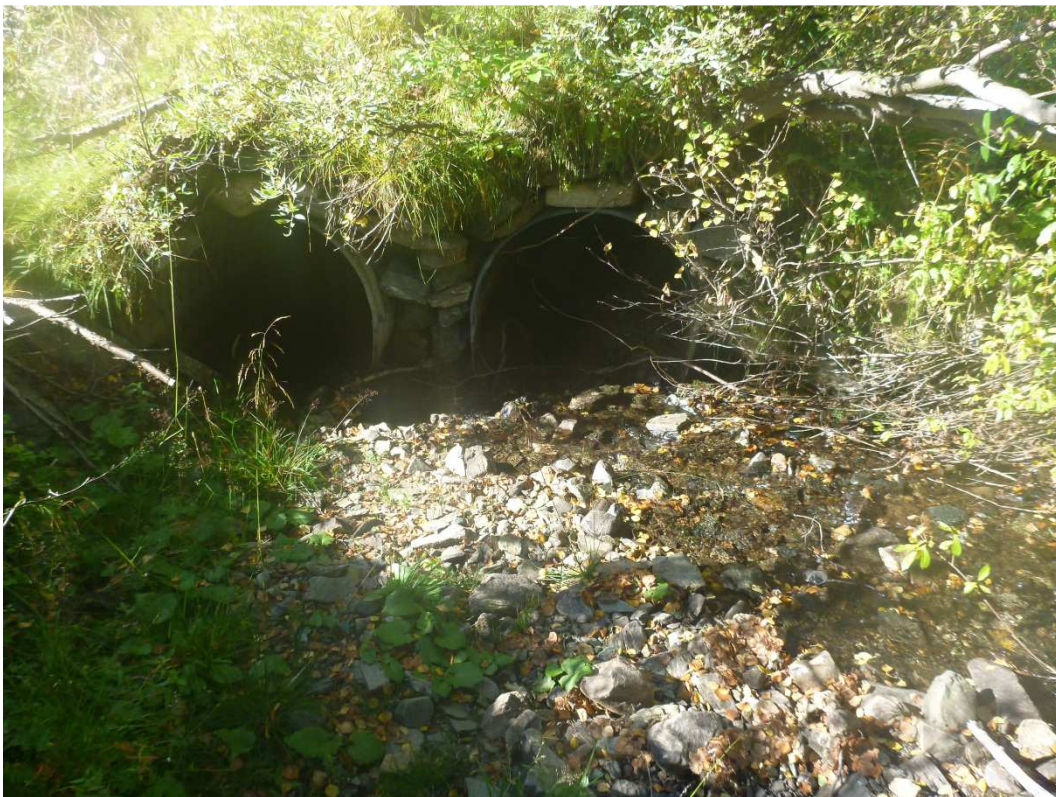
Bruksvallarna - karteringspunkt 4.
Omfattande erosion och avlagrat material från en slamström.

Bruksvallarna - karteringspunkt 4.
Transporterat material finns i trummorna som hotas av dämning och därmed bortspolning av väggroppen.

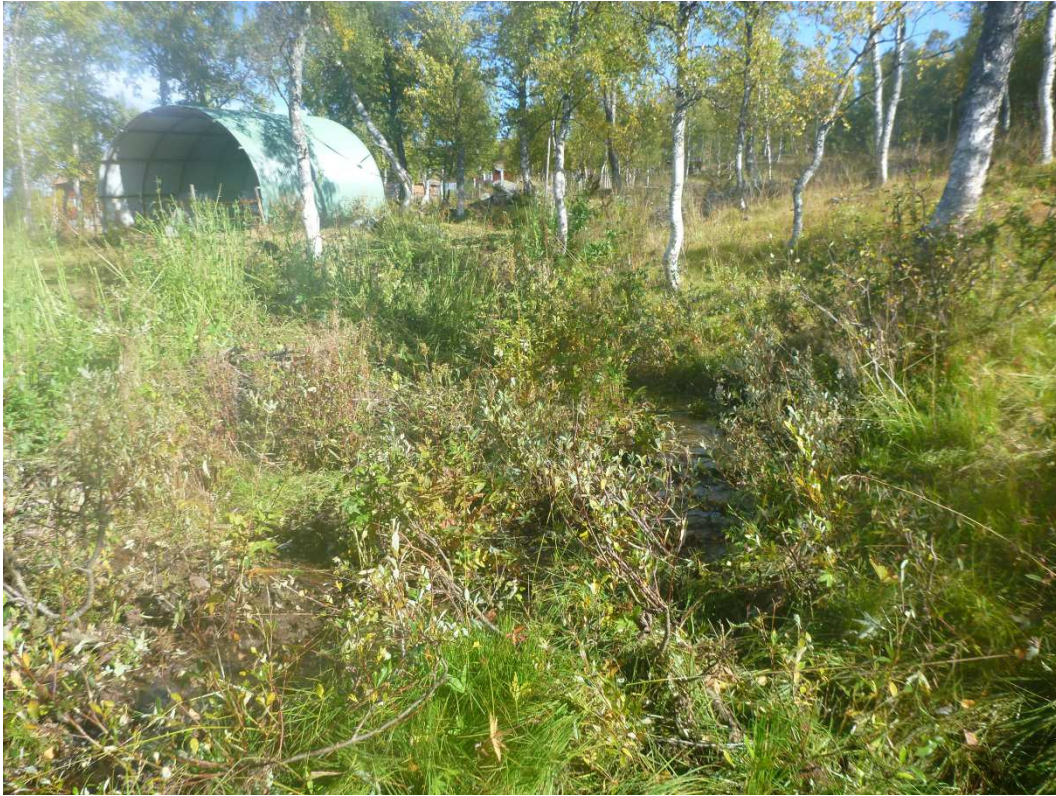
Bruksvallarna - karteringspunkt 6.

Lite erosion av finmaterial i bäcken. Bäcken rinner vid kontrollpunkten under en mindre stig/väg och passerar då en trumma med diameter 0,4 m.

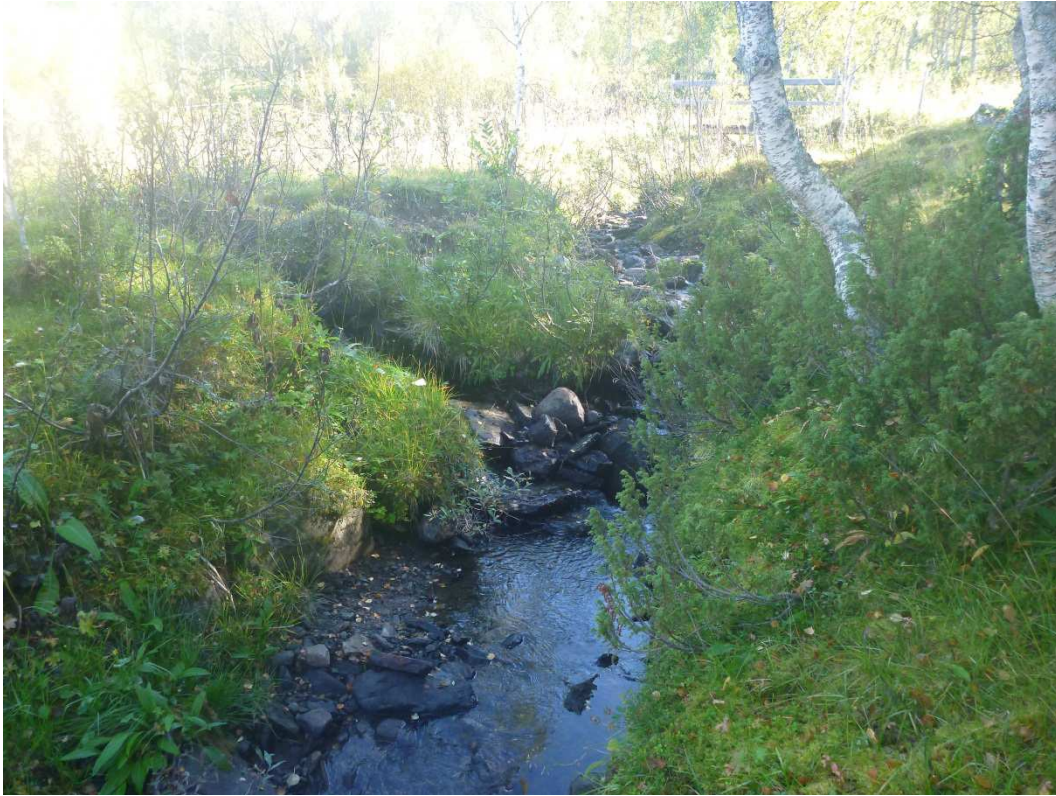
Bruksvallarna - karteringspunkt 7.

Troligtvis förekommer höga vattenflöden i bäcken, erosion och materialtransport tyder på detta. Bäcken är vid kontrollpunkten nederoderad till berg och bäcken rinner i en tydlig ravinformation.

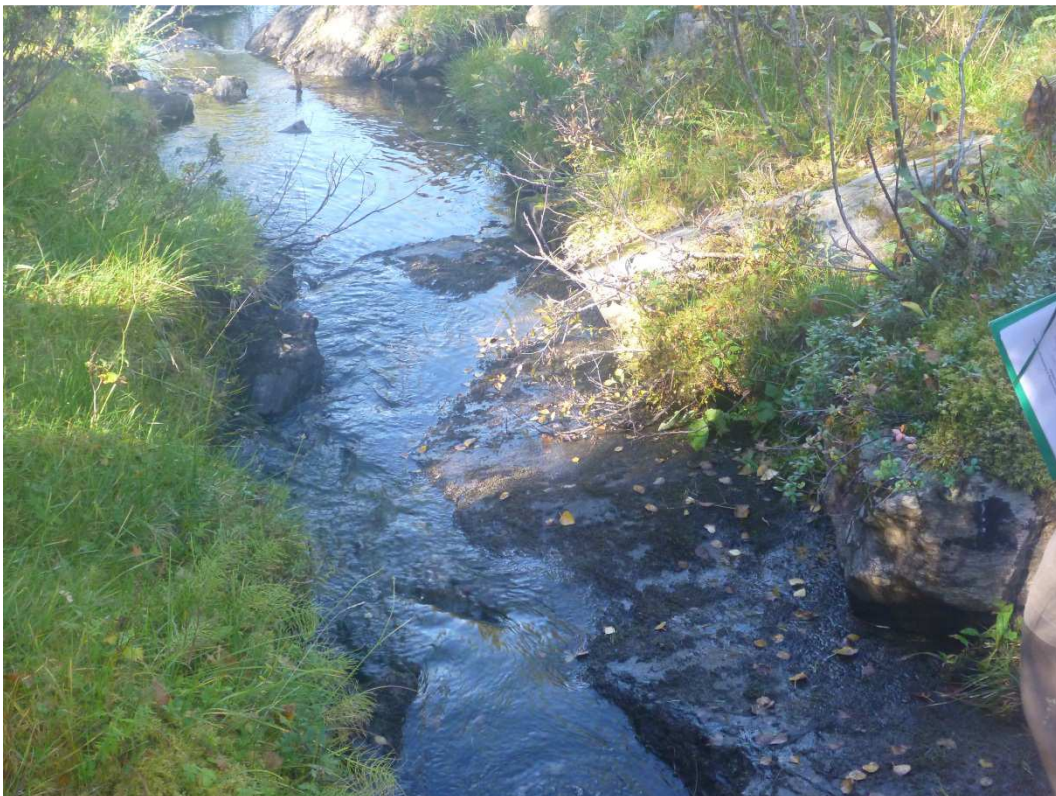
Bruksvallarna - karteringspunkt 7.

Bäcksammanflöde i kontrollpunkten, erosion av finmaterial och en del transport av grövre material.

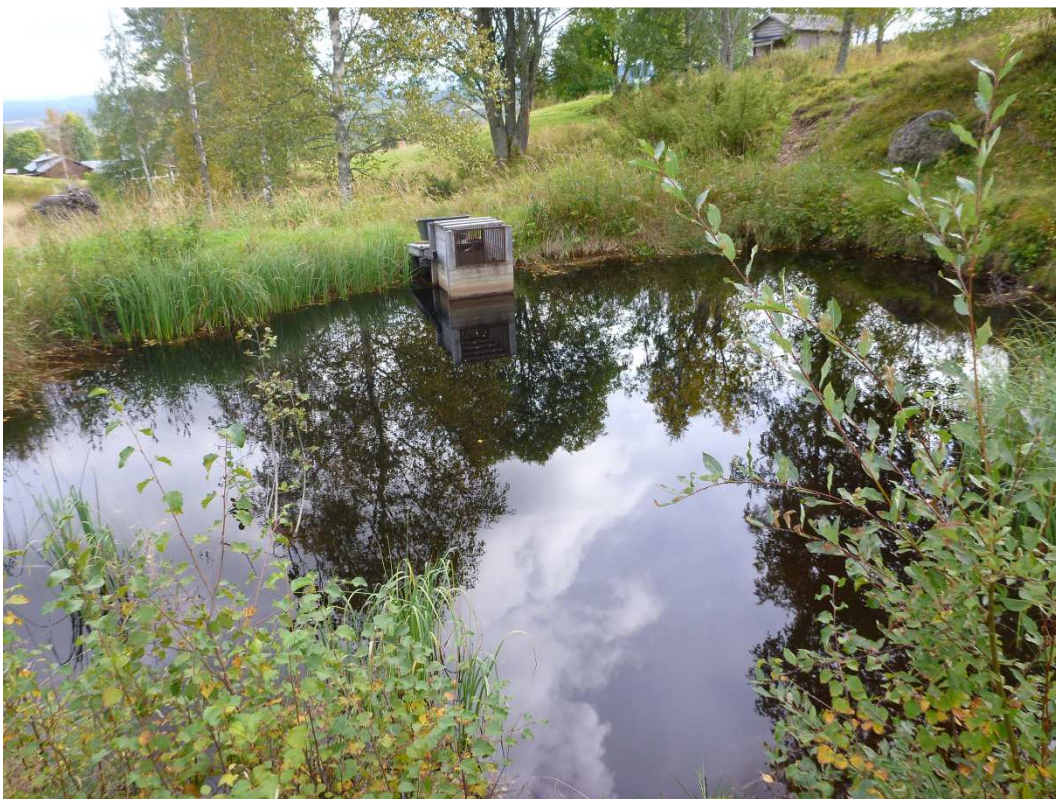
Duvberg - karteringspunkt 2.
Mindre fördämning i bäckravinen, ett tiotal meter nedan kontrollpunkten.

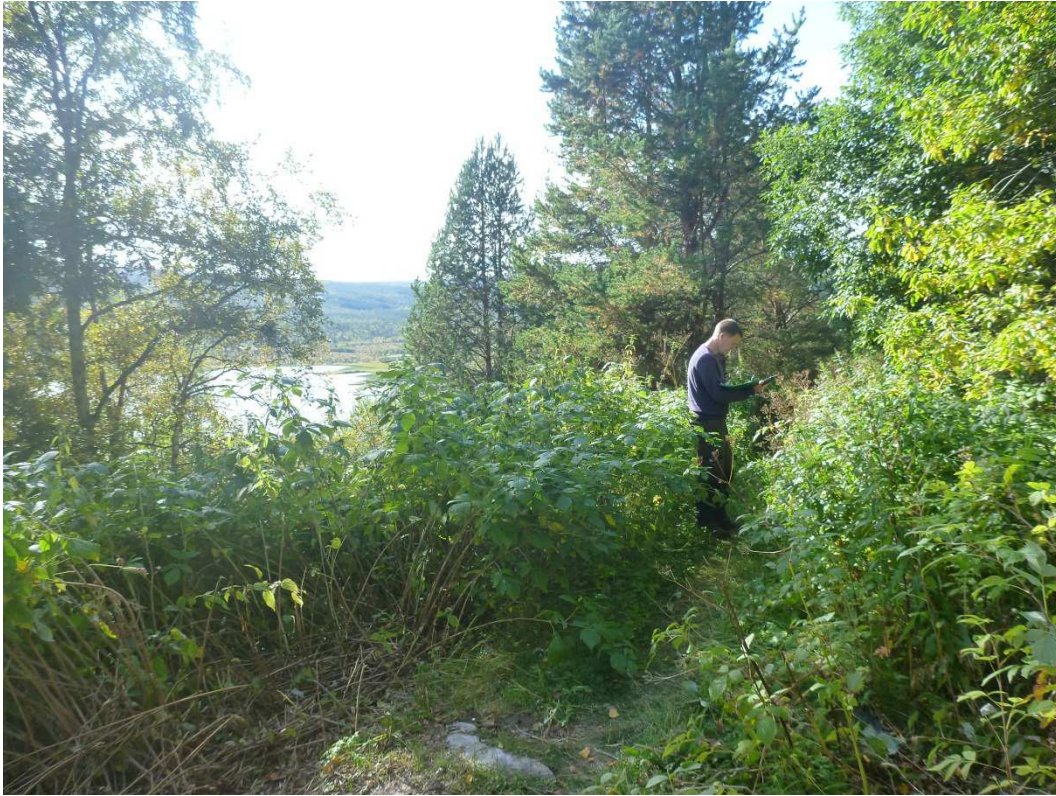
Funäsdalen - karteringspunkt 4.
Vy från kontrollpunkten mot nordväst.

Brant och stenig moränslänt, risk för ytliga ras av jordmassor, sten och block.
Vid kontrollpunkten slutar en "vallgrav" och går i riktning mot nordväst ca 250m, troligvis anlagd för att skydda bebyggelsen nedan mot stenras.
Befintlig skog utgör ett visst skydd mot stenras och man bör vara försiktig med avverkningar i slänten.

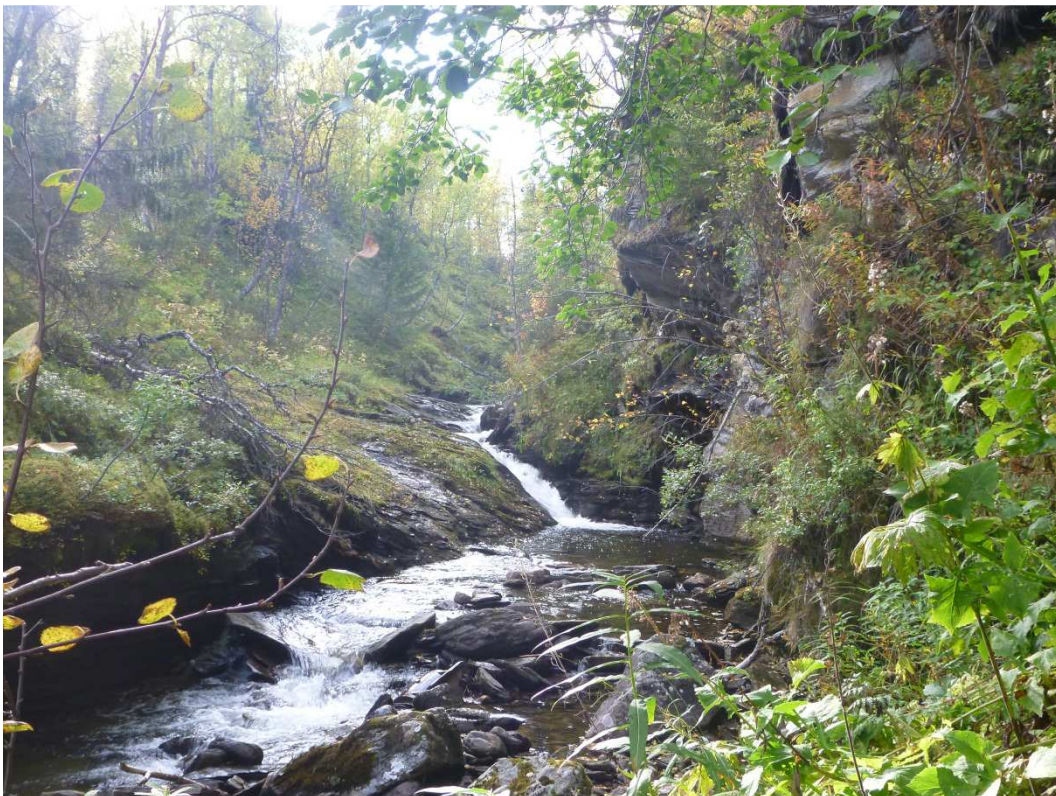
Bäcken nederoderad till berg ca 15 m djup ravin, skifferberggrund. Finns dock moränmassor i sidoslänterna. Fritidshus på släntkrönet. Relativt fuktig markyta, förmodligen ytligt grundvatten.

Hagströmsvallen - karteringspunkt 2.
Bäcken nederoderad till berg ca 15 m djup ravin, skifferberggrund.

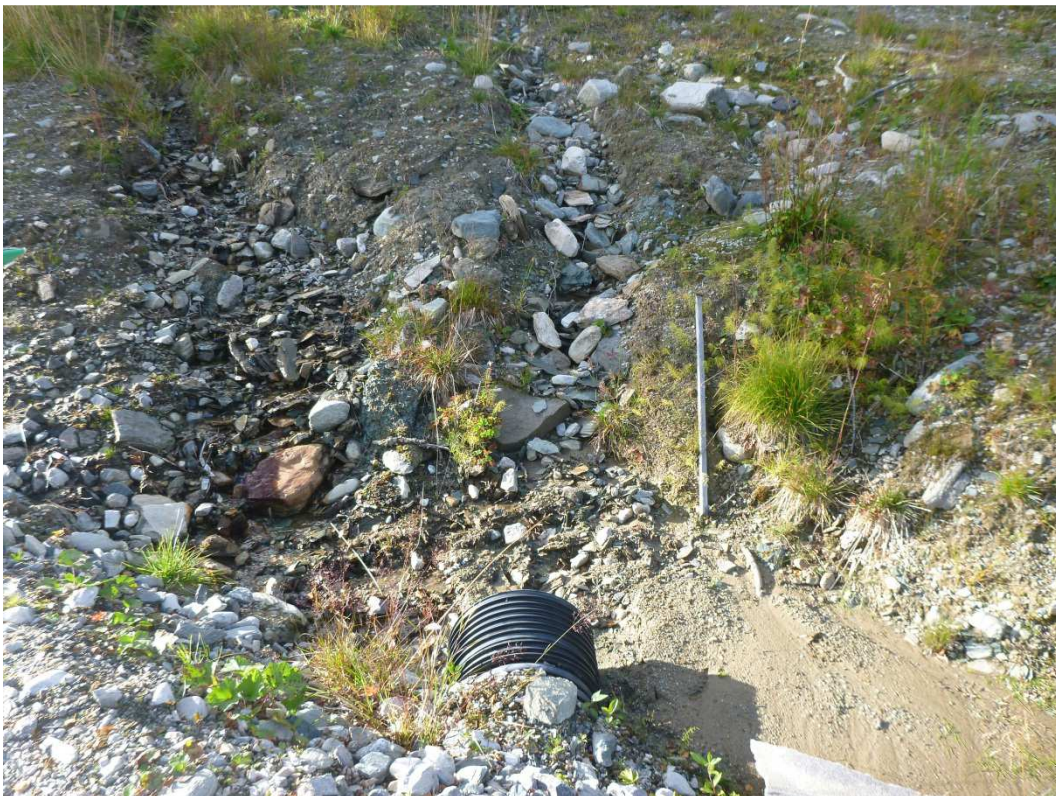
Hagströmsvallen - karteringspunkt 3.
Aktiv erosion i alla vegetationsfria ytor och diken.

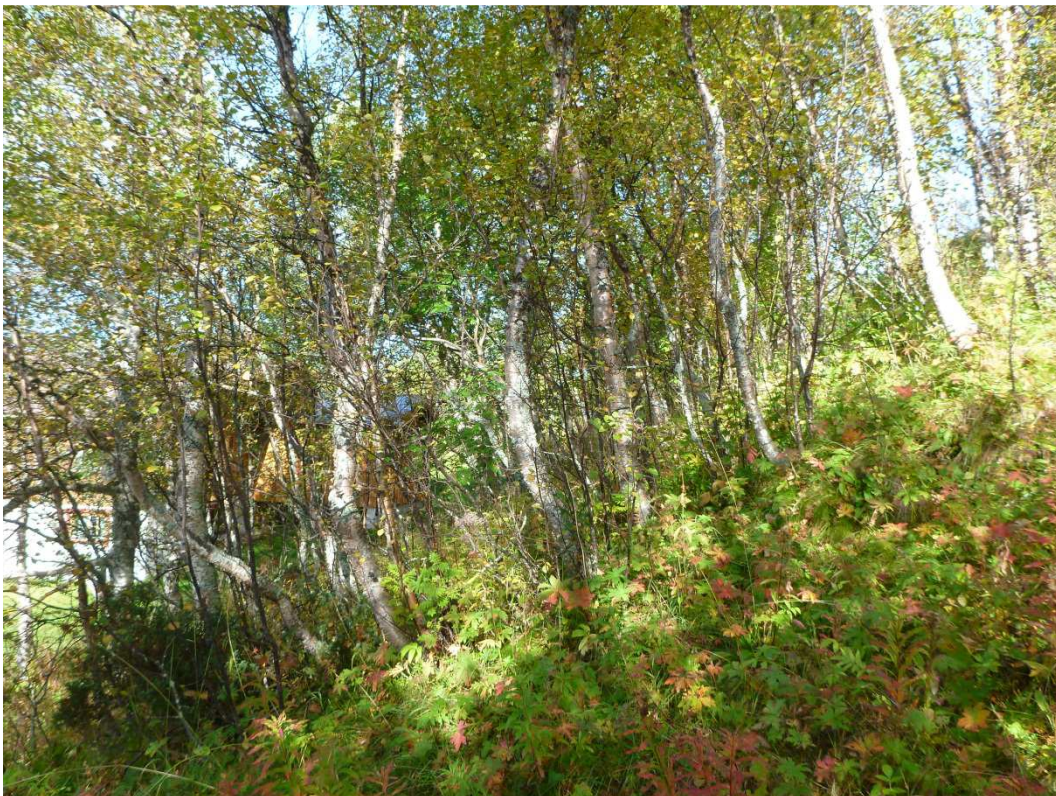
Hamra - karteringspunkt 2.

Bebyggelse nedanför slänten är på betryggande avstånd, ca 50 m från släntfot.

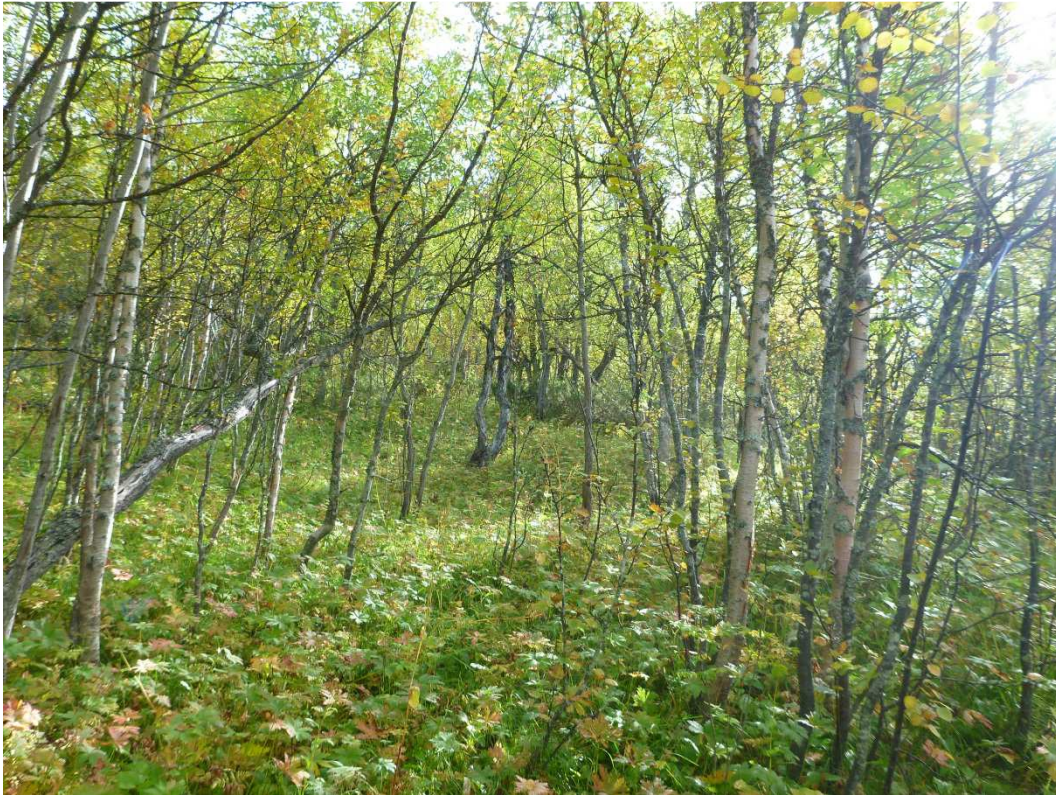
Hamra - karteringspunkt 3.

Bebyggelse i brant finkornig moränslänt.
