Härjedalens kommun, Jämtlands län

**Förstudie och översiktlig kartering av stabiliteten i
raviner och slänter i morän och grov sedimentjord**

2014-02-15

SGI Dnr 2.1-1302-0108

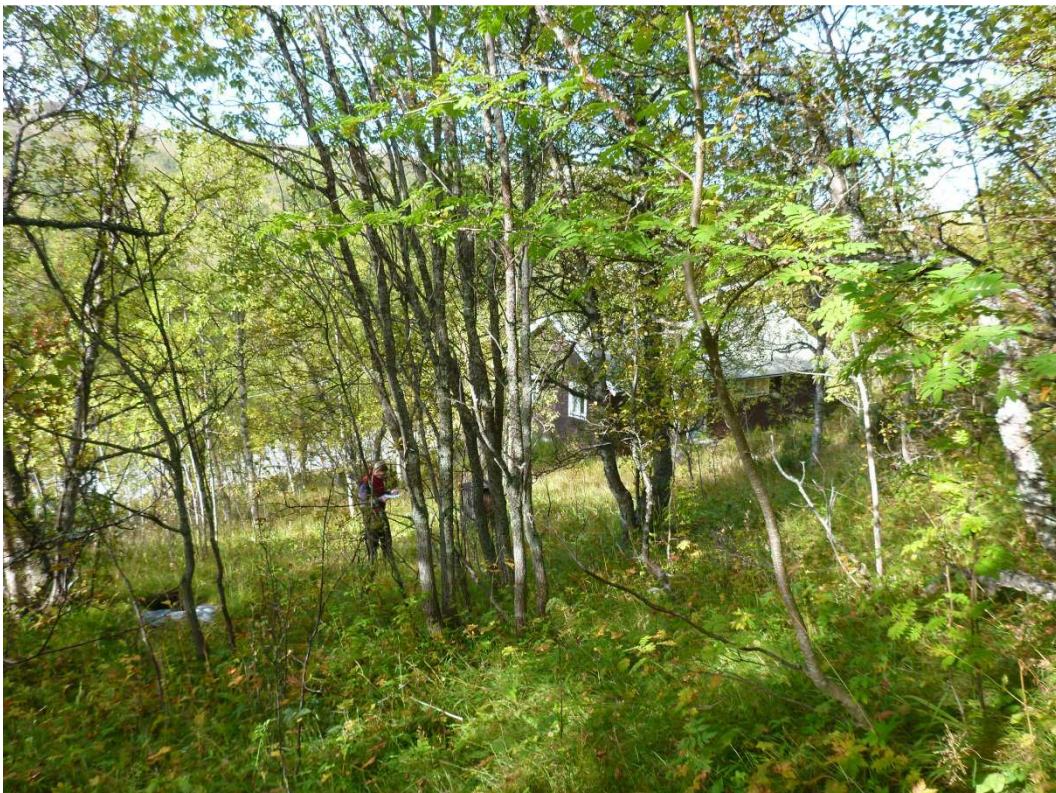
Hamra - karteringspunkt 3.

Tät vegetation i slänten och vattenkrävande växter indikerar fuktig markyta.

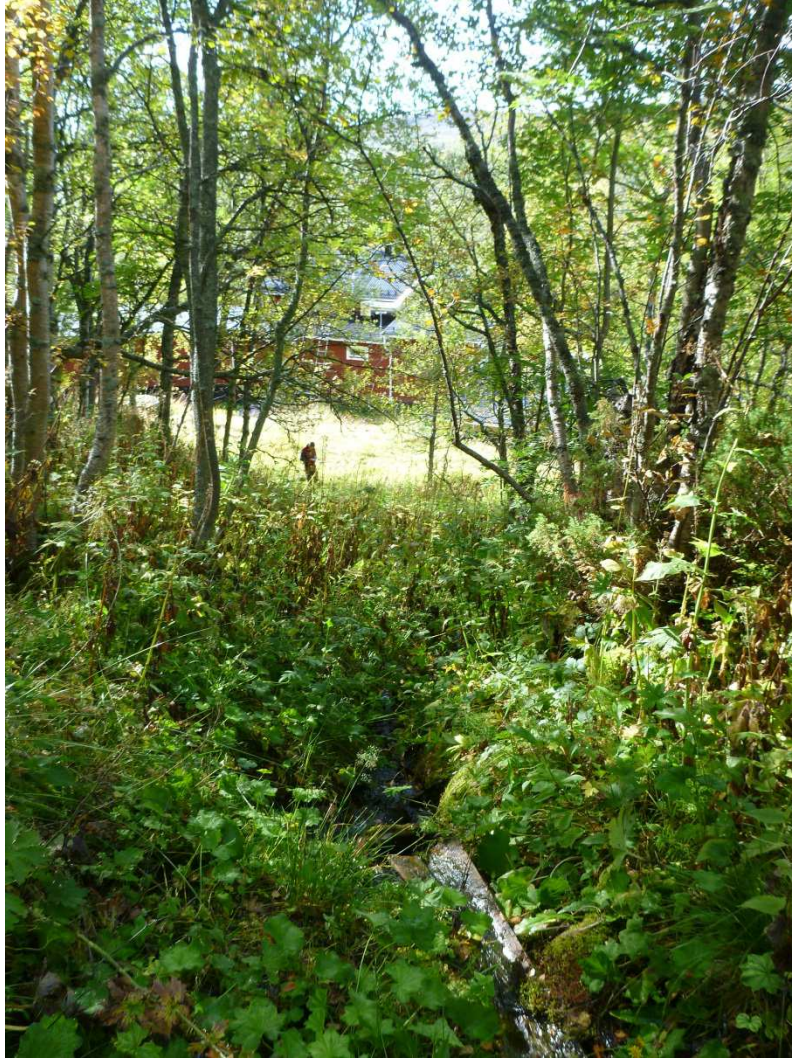
Hamra - karteringspunkt 4.

Tät vegetation i slänten och vattenkrävande växter indikerar fuktig markyta.

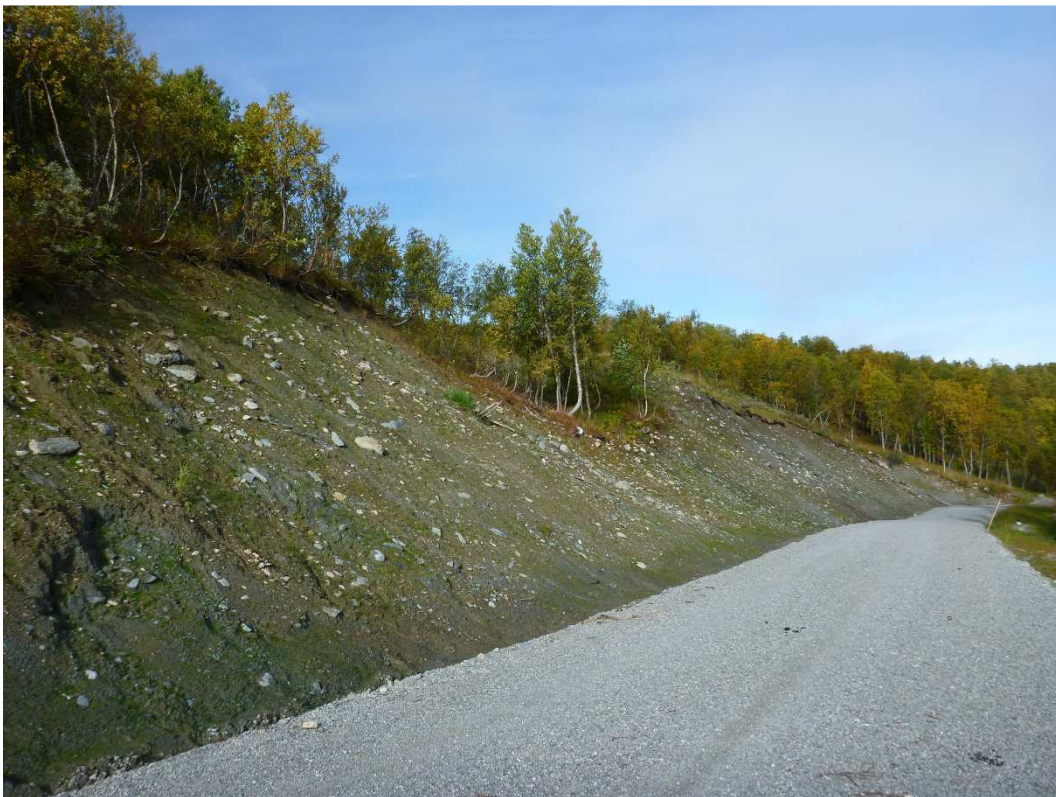
Hamra - karteringspunkt 6.
Kraftig erosion i schaktade slänter, en av de schaktade slänterna är som brantast 35 grader.

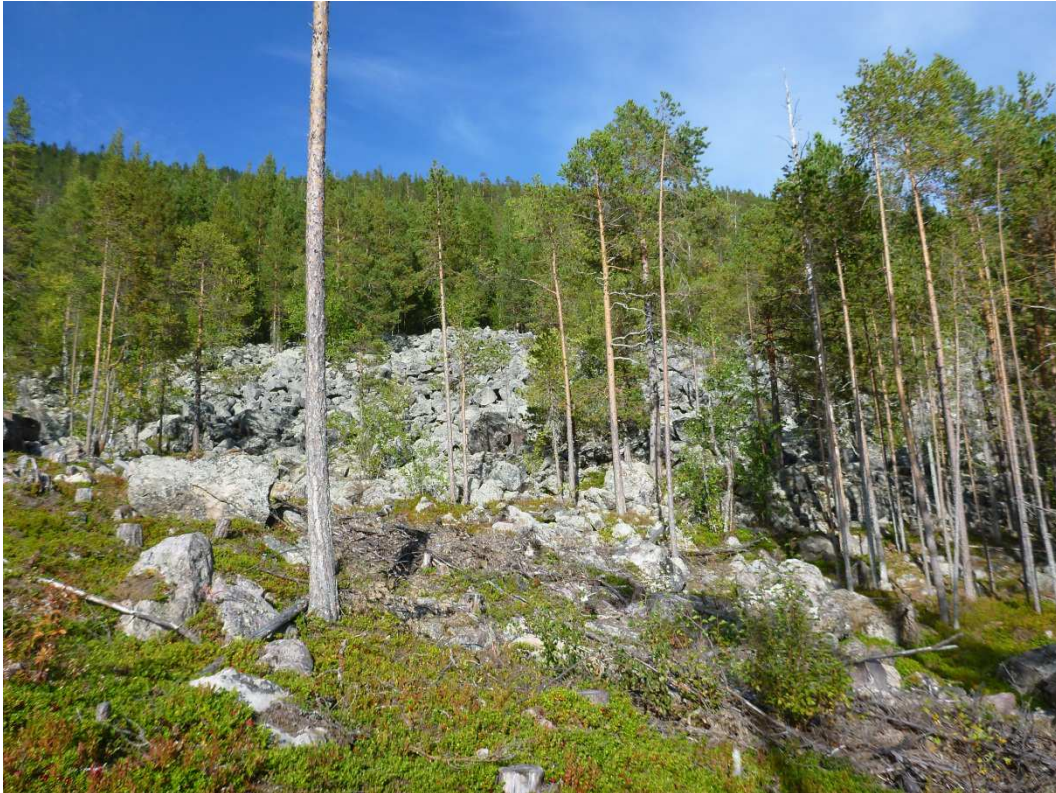
Blockrik terräng. Traktorväg i slänten utgör ett visst skydd mot nedfallande block. Ca 30 m ned till villorna från foten av den brantaste delen av slänten.

Långå- karteringspunkt 1.
Storblockig moränsluttning delvis avverkad.

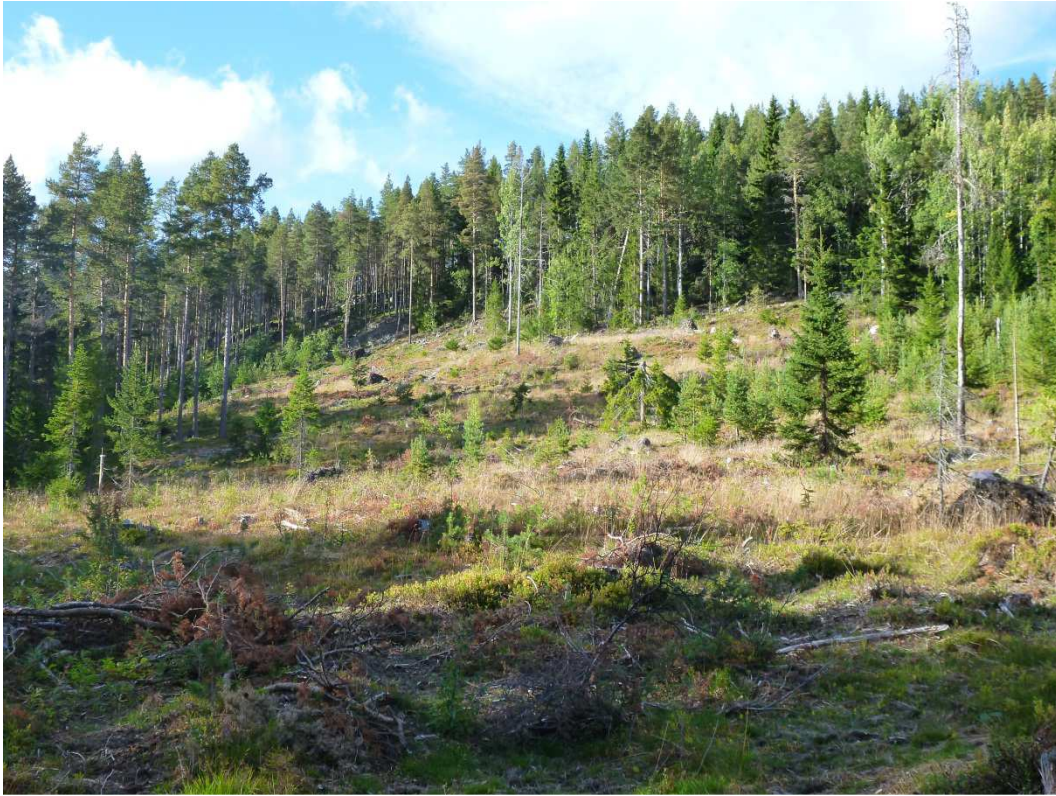
Stabil slänt, inga tecken på rörelser.

Långå- karteringspunkt 3.
Moränsluttning delvis avverkad.

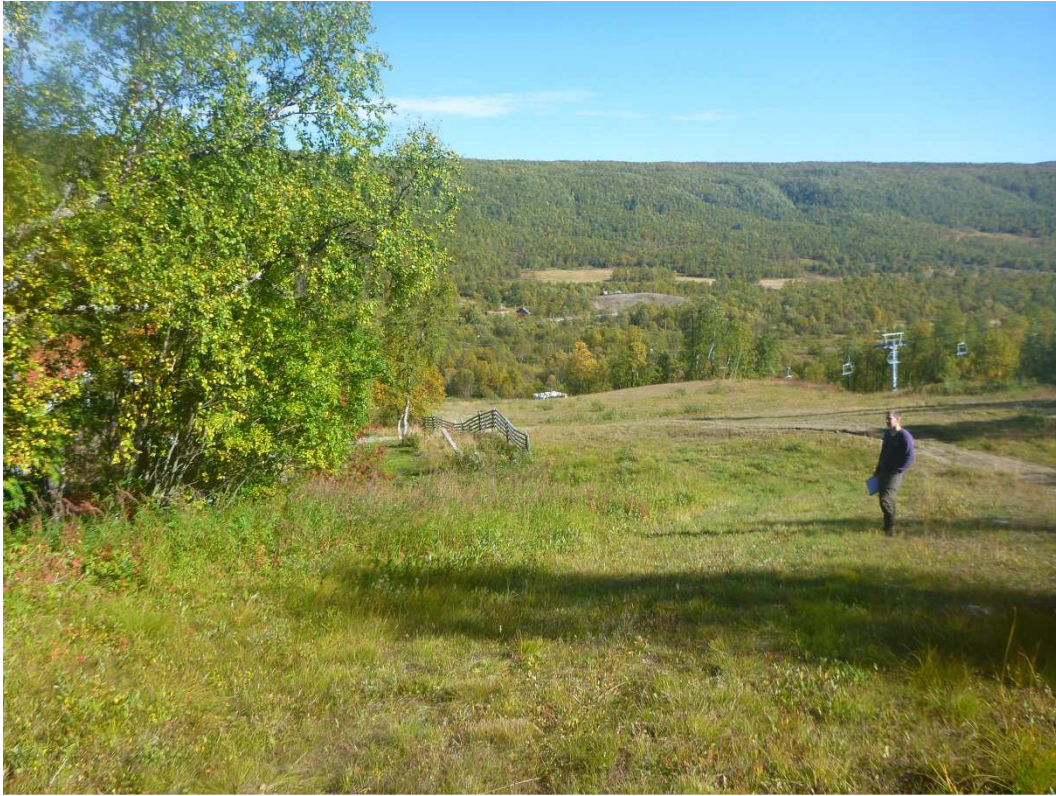
Erosion i pisten. Vatten leds i dike från pisten in mot fritidshus – kan hotas av slamström. Ytliga ras i schaktade slänter.

Ramundberget - karteringspunkt 1.
Skidbacke i moränsluttning.

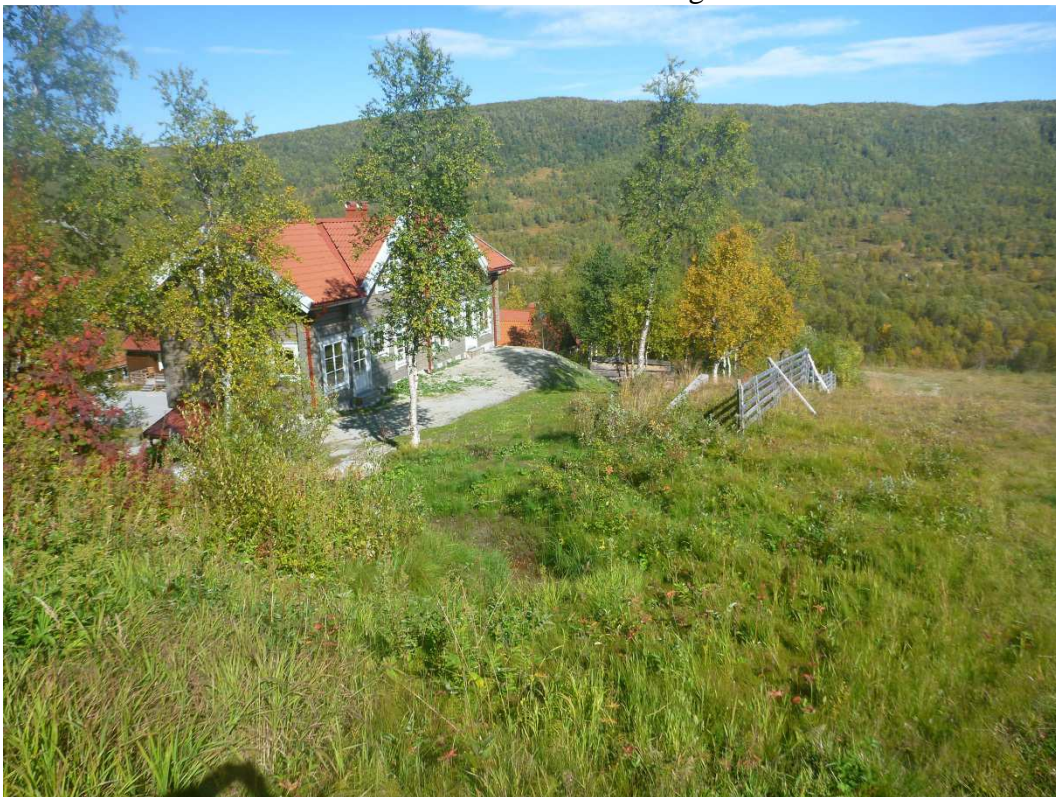
Ramundberget - karteringspunkt 1.
Fritidshus i anslutning till skidbacke. Avrinning från skidbacke kan orsaka erosion vid huset.

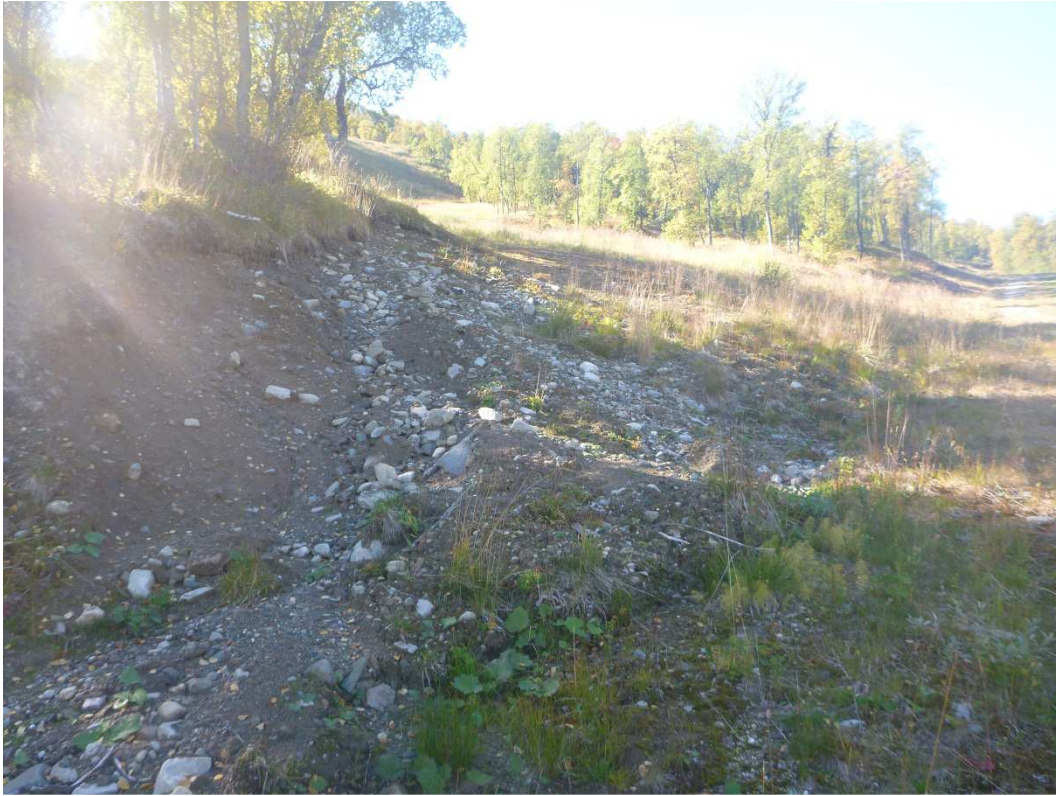
Ramundberget - karteringspunkt 1.
Ytligt ras i schaktad slänt.

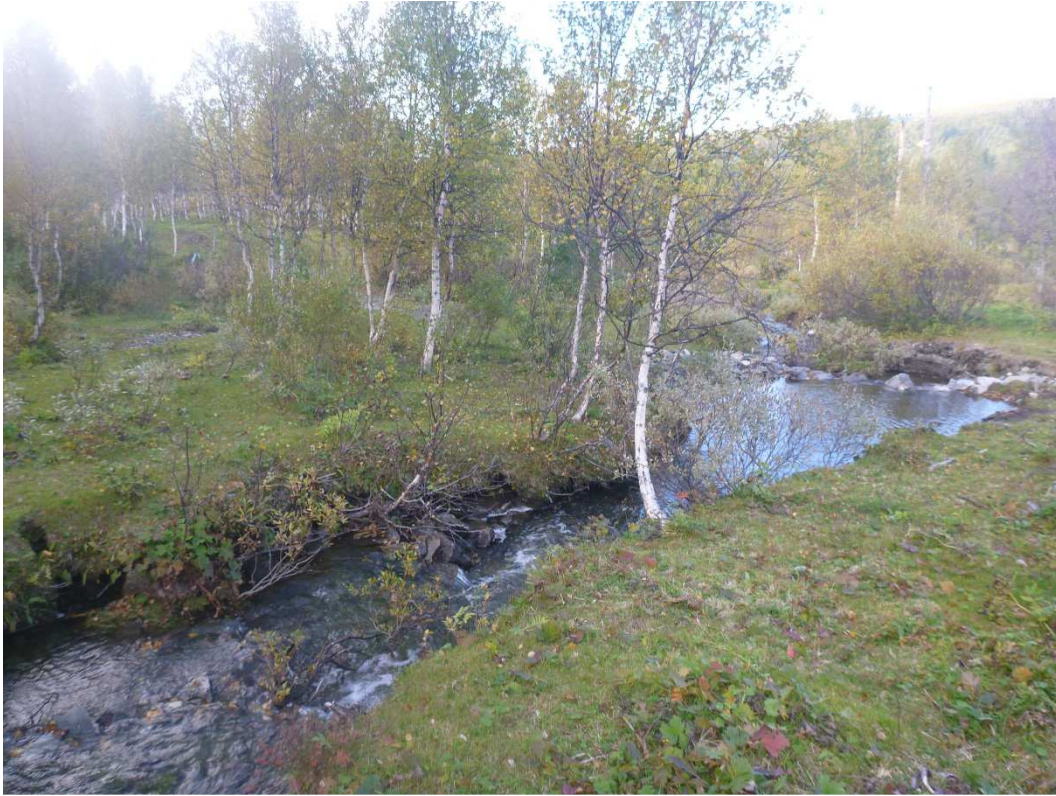
Djup ravin med bäck. Erosion, transport och deposition av material. Endast en fäbodsstuga i övrigt inga hus.

Ramundberget - karteringspunkt 2.
Bäck med spår av materialtransport och sedimentation.

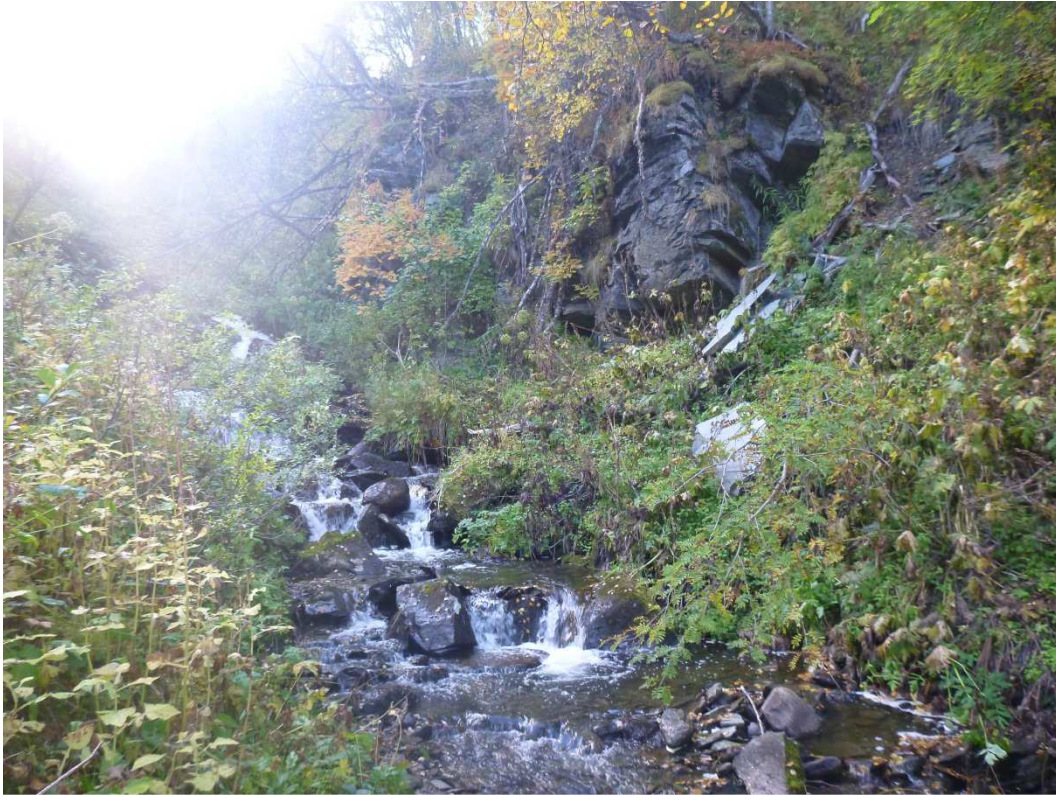
Ramundberget - karteringspunkt 3.

Erosion, transport och deposition av material. Spår av hög vattenföring. Berg i dagen i några sidoslänter, vissa med överhäng. Berggrund av skiffer. Jordmaterial som avsatts kan komma i rörelse vid högt flöde. Alluvialkon sluttar 8 grader.
SMHI har hydrologisk mätstation i bäcken.

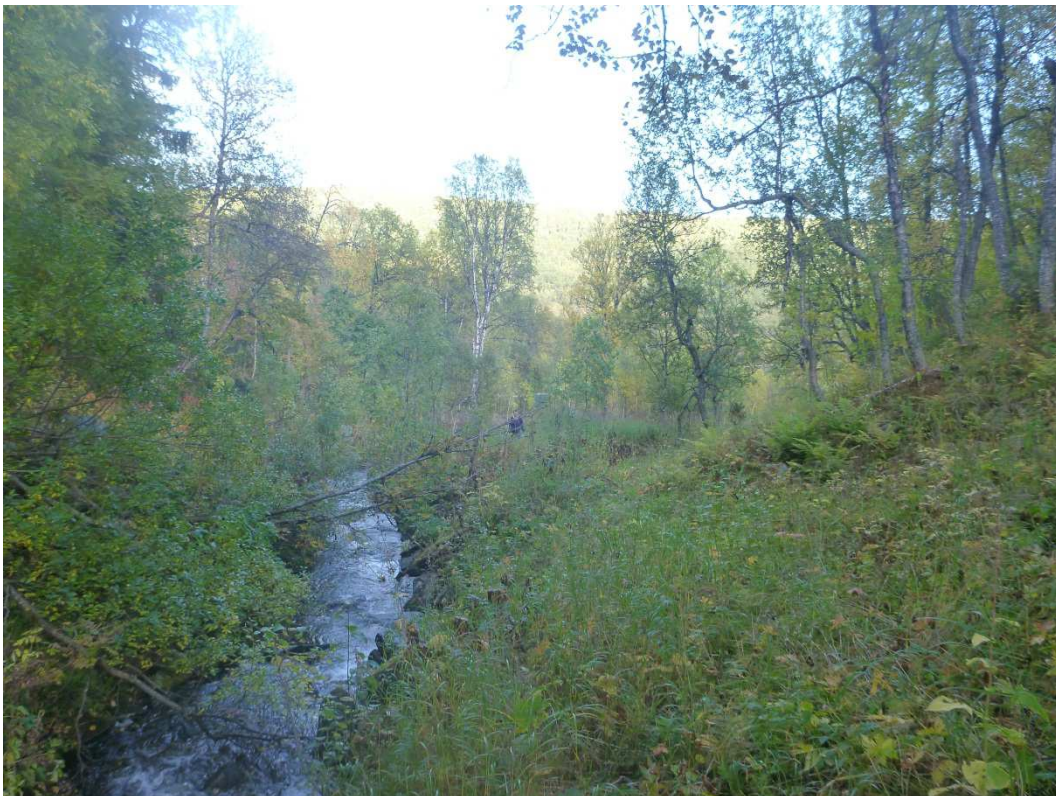
Ramundberget - karteringspunkt 3.

Bäck i djup ravinformaion med branta slänter, delvis i berg.

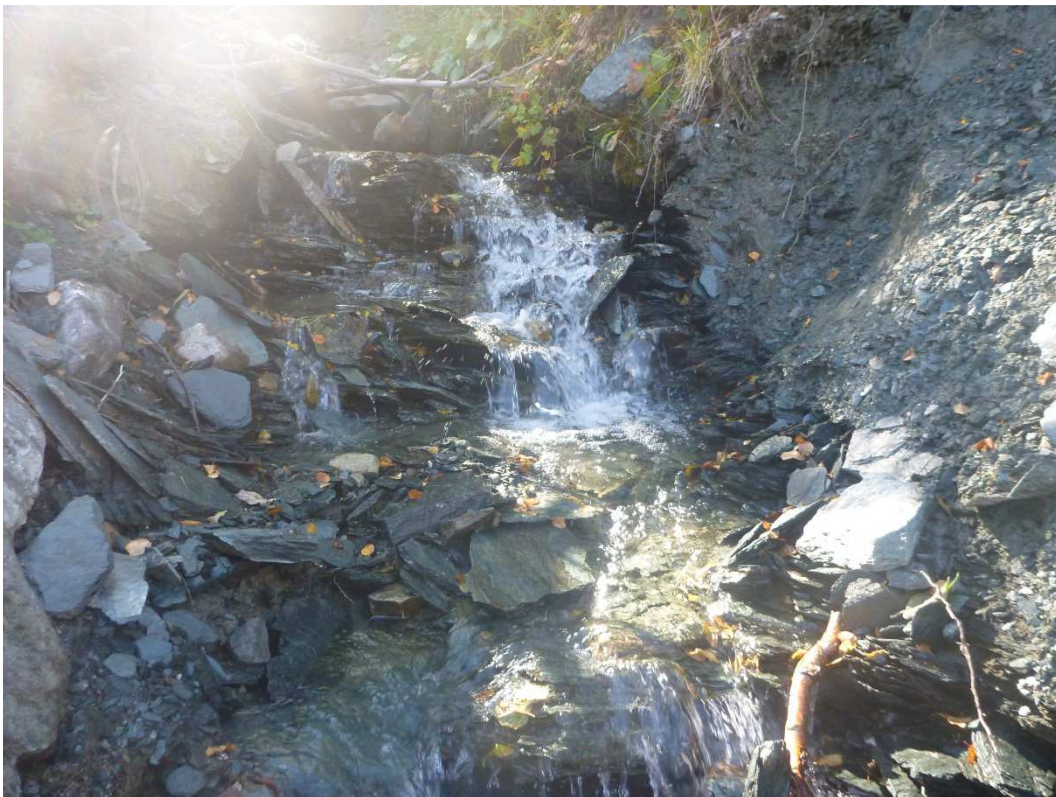
Ramundberget – karteringspunkt 4.
Bäck med kraftig erosion i lätteroderad morän.

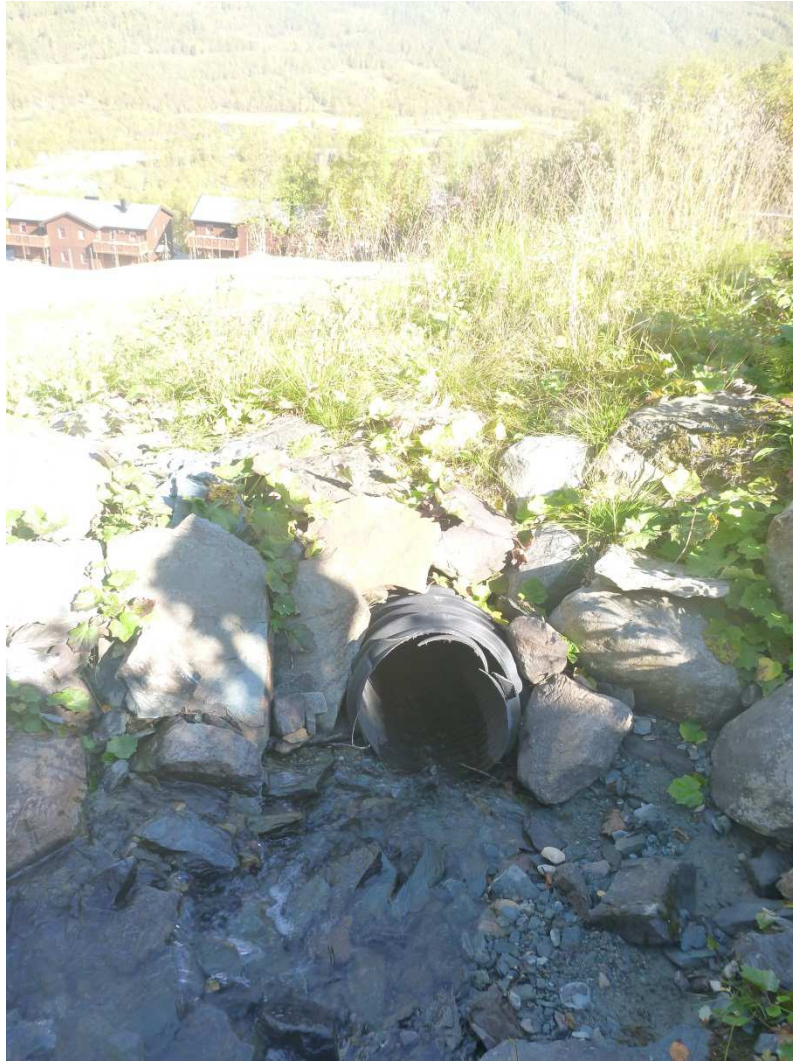
Ramundberget - karteringspunkt 8.

Relativt stor bäck med erosion. Bäckens går från denna punkt i en kulvert under pisten nästan ända ned till punkt 4. Risk för dämning och därmed överspolning och fara för slamström i pisten ned mot bebyggelsen.

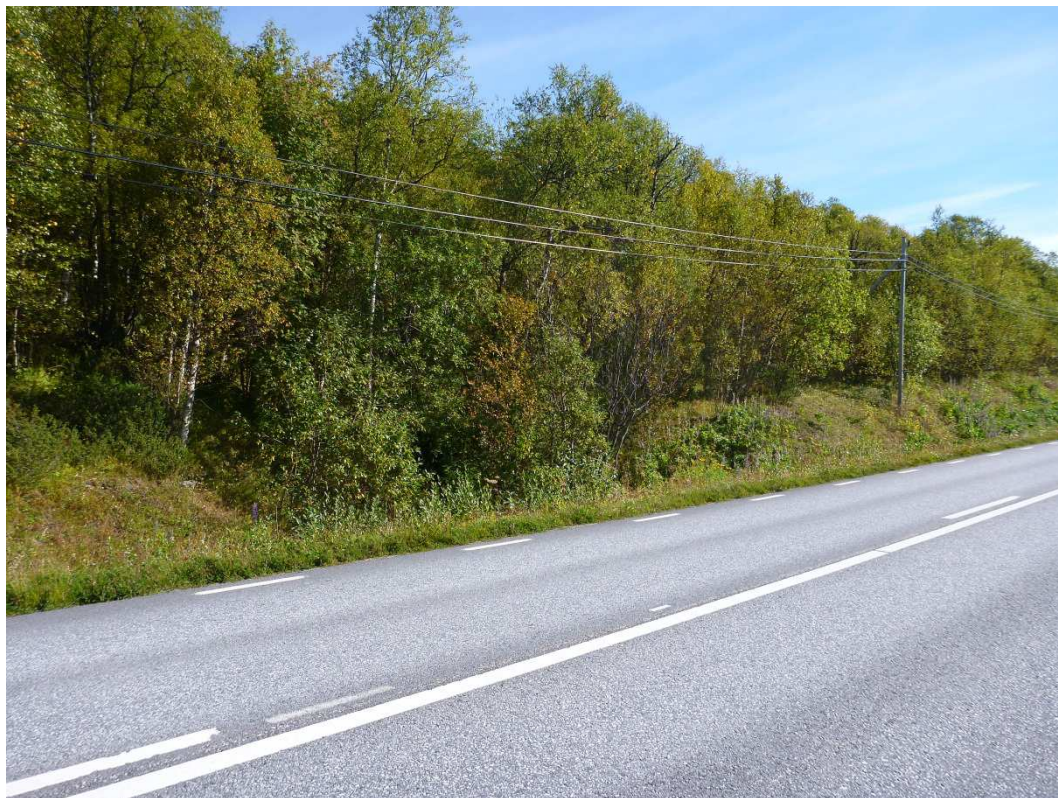
Inget jordmaterial i trumman. Bäckens delvis nederoderad till berg. Liten materialtransport. Tätt vegetation. Möjligen risk för dämning och om vägen spolats bort risk för att husen nedanför punkt hotas. Dock litet avrinningsområde.

Tännalden - karteringspunkt 2.
Bäck som går i trumma under väg 84.

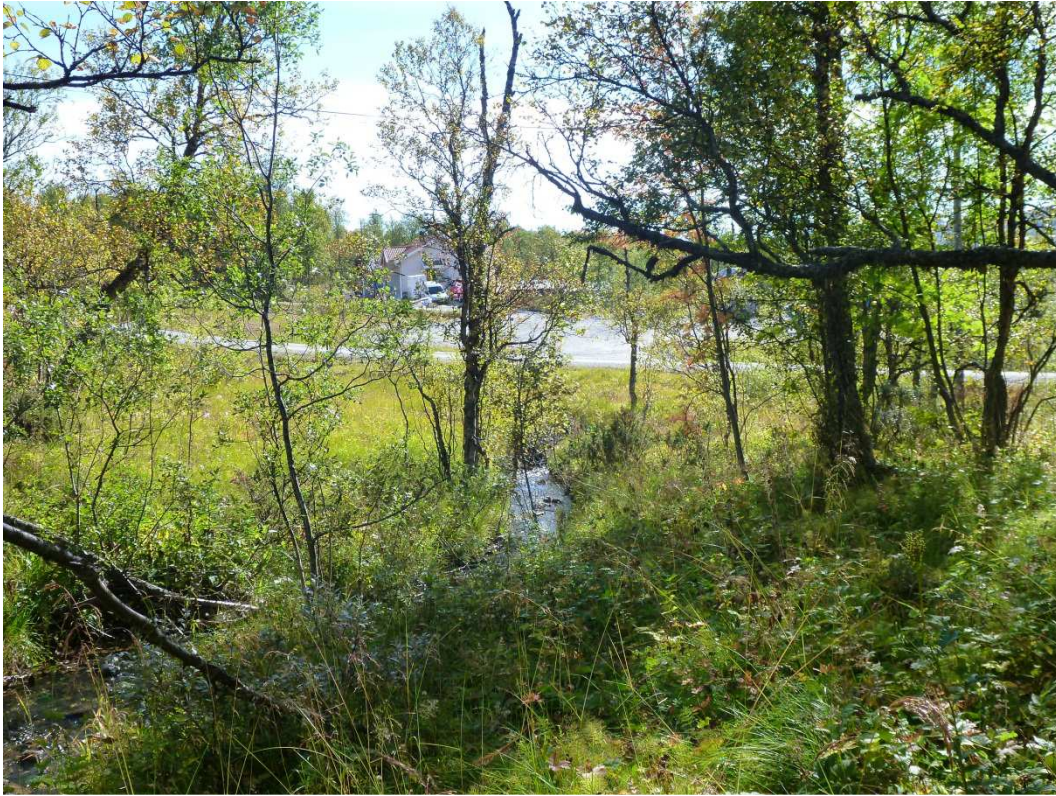
Tännaldalen - karteringspunkt 3
Fritidshus vid bäck vid punkt 3. Risk för översvämning.

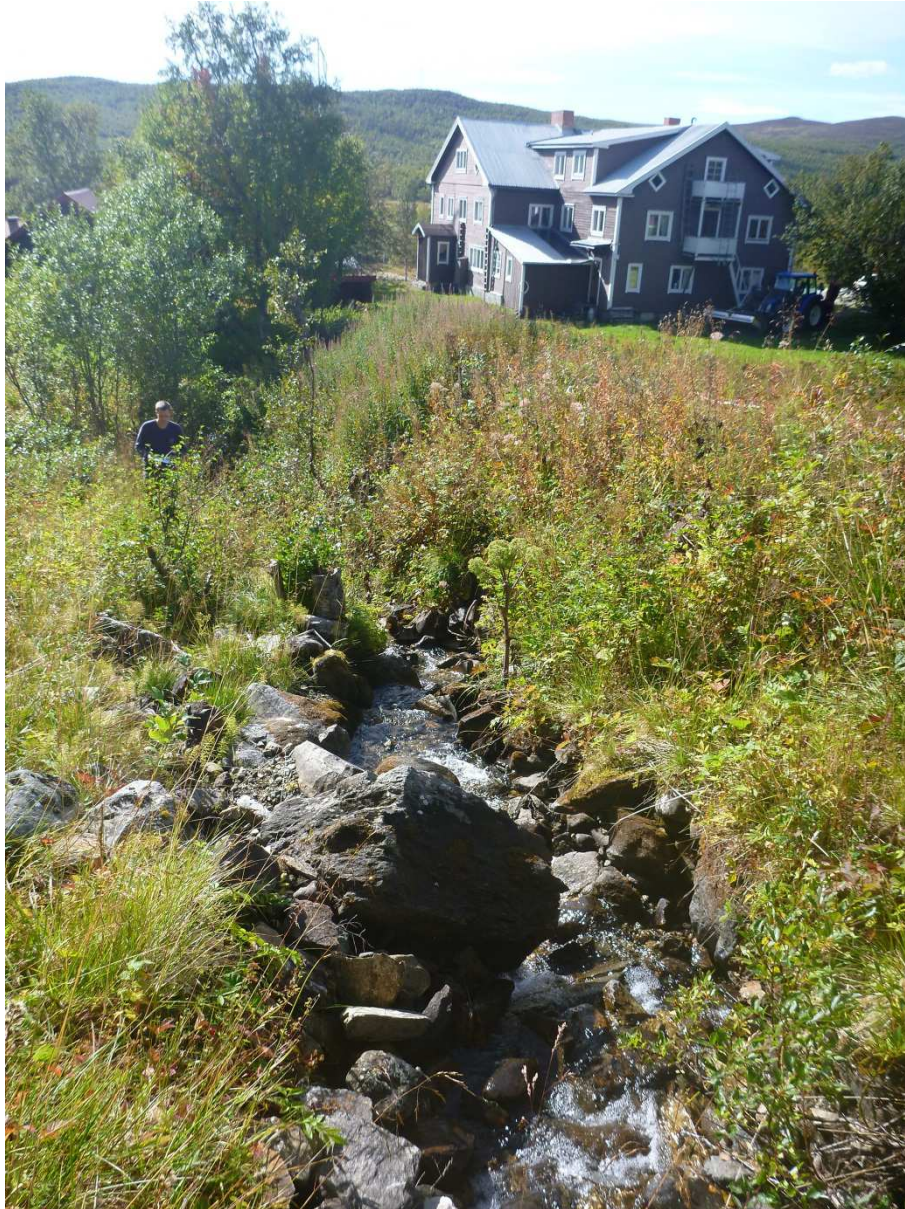
- Erosion och materialtransport i bäckfåran
- Avlagrat material på flera ställen
- Hus på båda sidor om bäcken ca 10 från bäckfåran

Tännaldalen - karteringspunkt 7
Bäck med materialtransport vid bebyggelse.

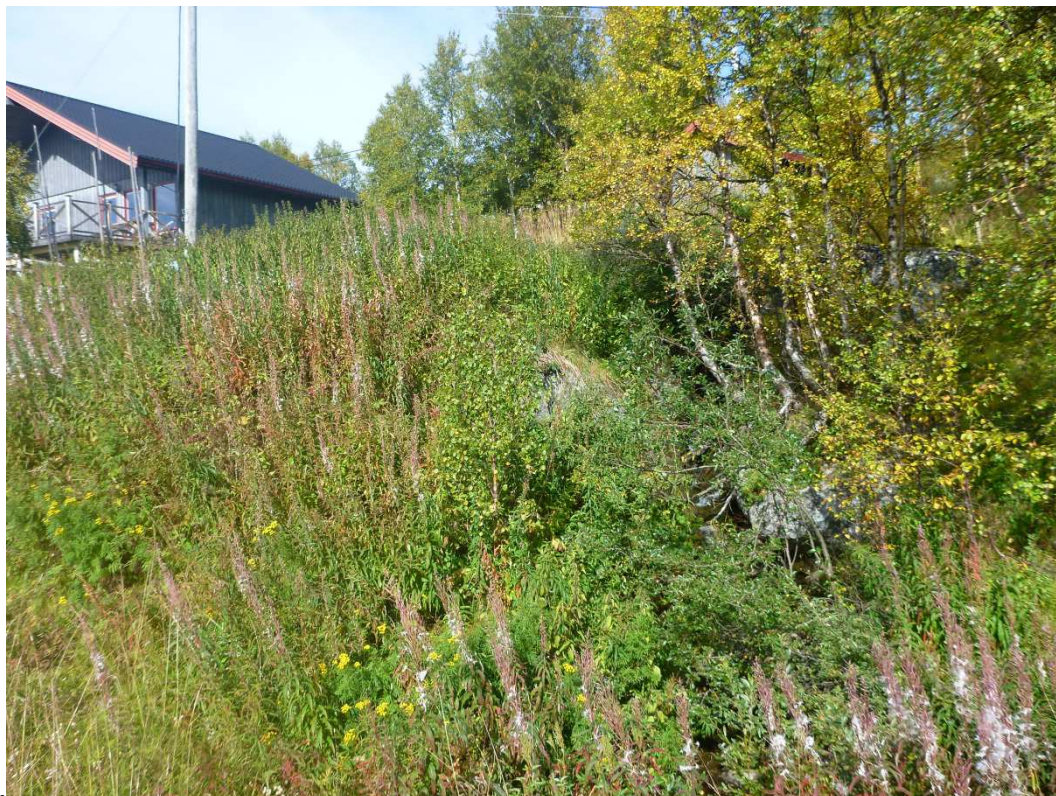
Tännalden - karteringspunkt 9

-Lite erosion av finmaterial
-ett uthus ligger väldigt nära bäcken och hotas av underminering. För övrigt ingen bebyggelse som hotas.
-Möjligen dämning i väg trumma nedan punkt
