Myndigheten för
samhällsskydd
och beredskap

Bollnäs kommun, Gävleborgs län

**Förstudie och översiktlig kartering av stabiliteten i
raviner och slänter i morän och grov sedimentjord**

2015-02-15

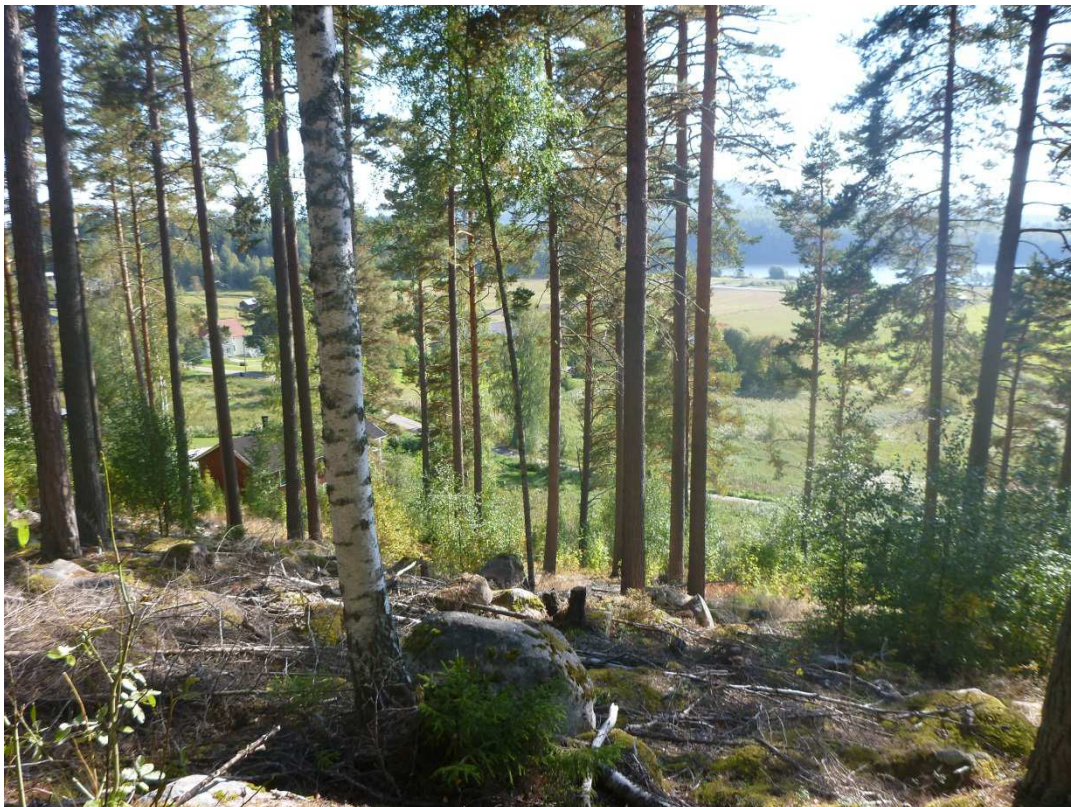
Djupa - karteringspunkt 2.

Moränsluttning med stenar och block i markytan. Lutning ca 22°.

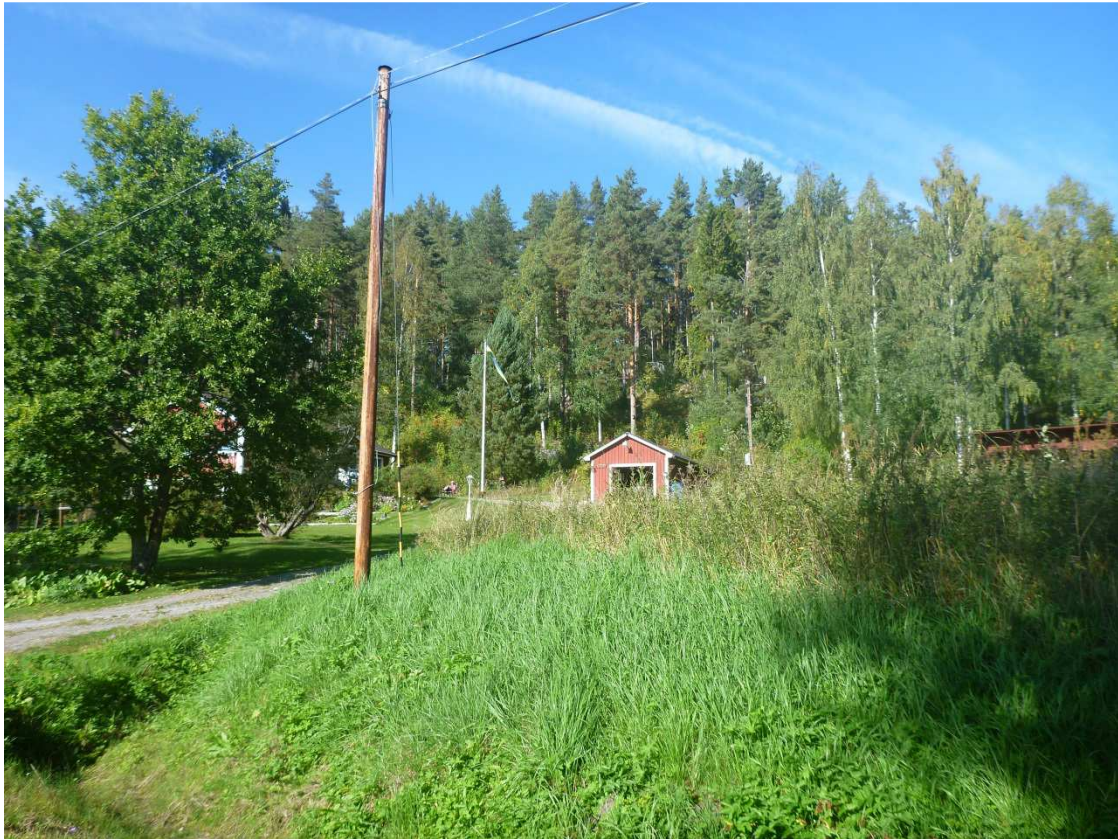
Djupa - karteringspunkt 2.

Villabebyggelse vid moränsluttning, vy ovanifrån och ner mot kontrollpunkten. Slänthöjd totalt 100 m.

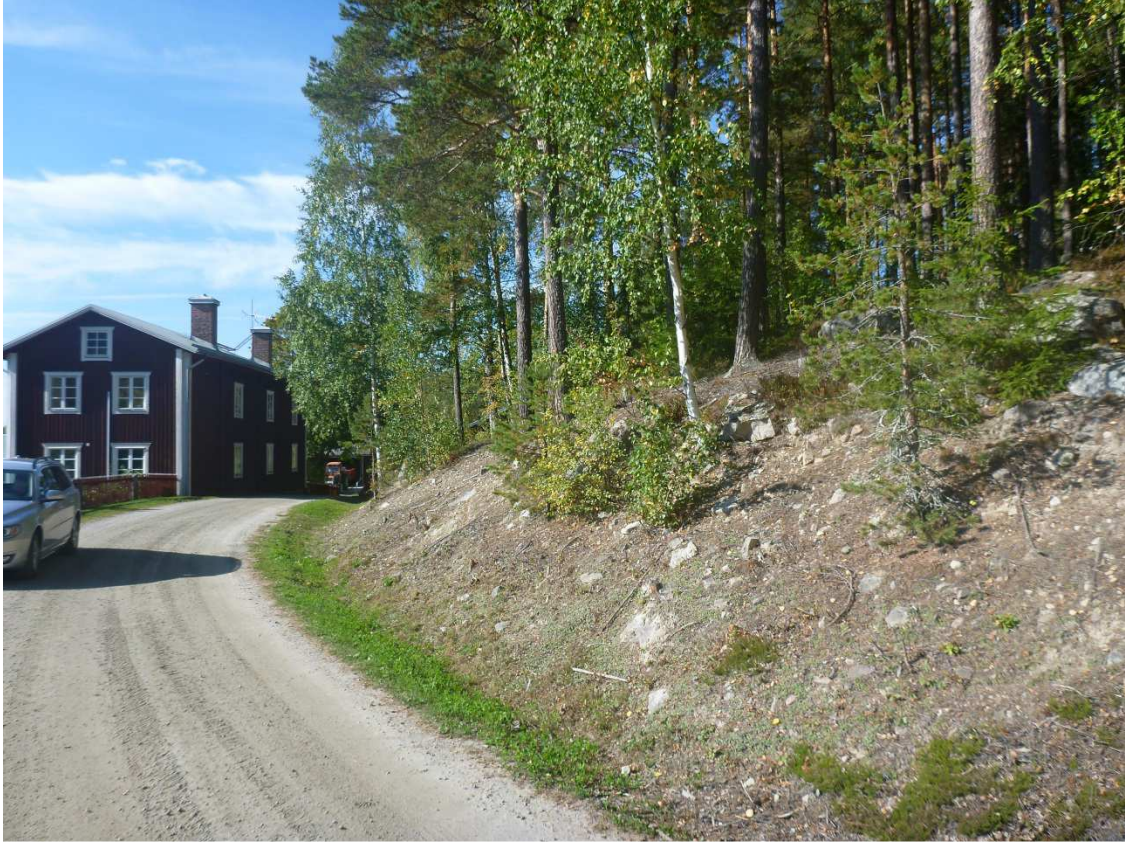
Vägskärning, ca 3 m hög slänt. Stenar och block i slänten.
Maximal lutning ca 18°.

Djupa - karteringspunkt 3.
Fritidshus vid moränsluttning, ca 3 m hög vägskärning.

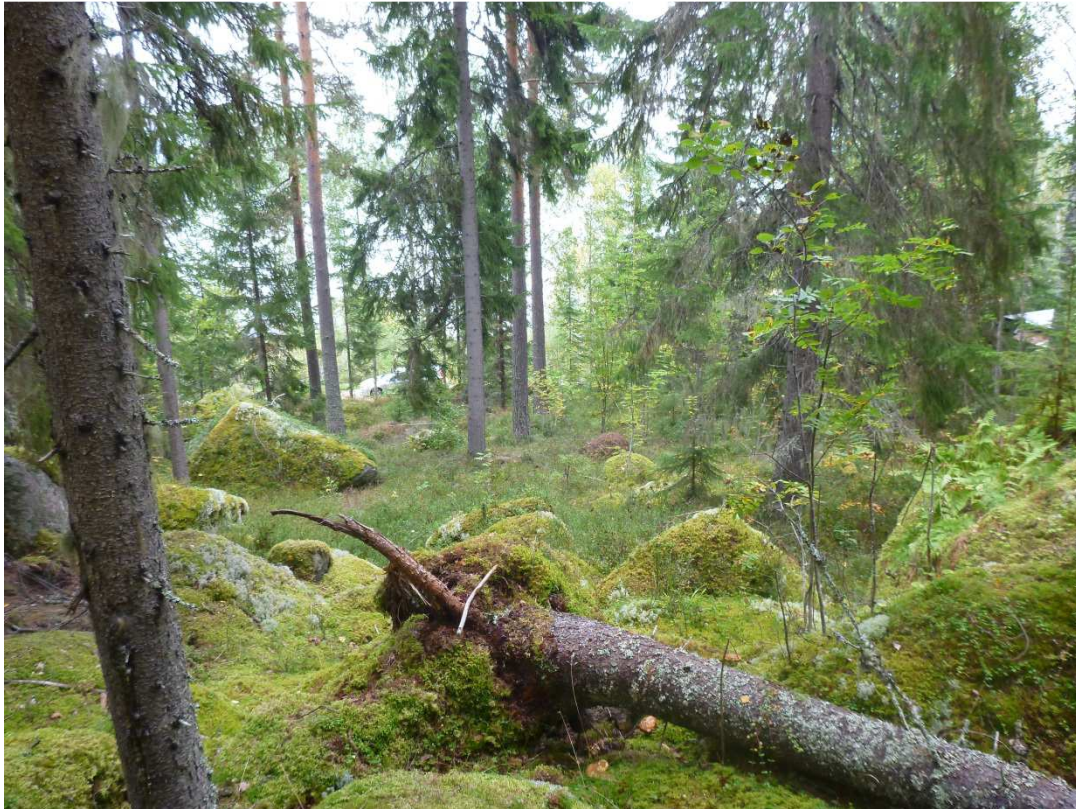
Rikblockig och storblockig moränterräng.

Hastberget - karteringspunkt 1.
Rik-och storblokkig moränterräng.

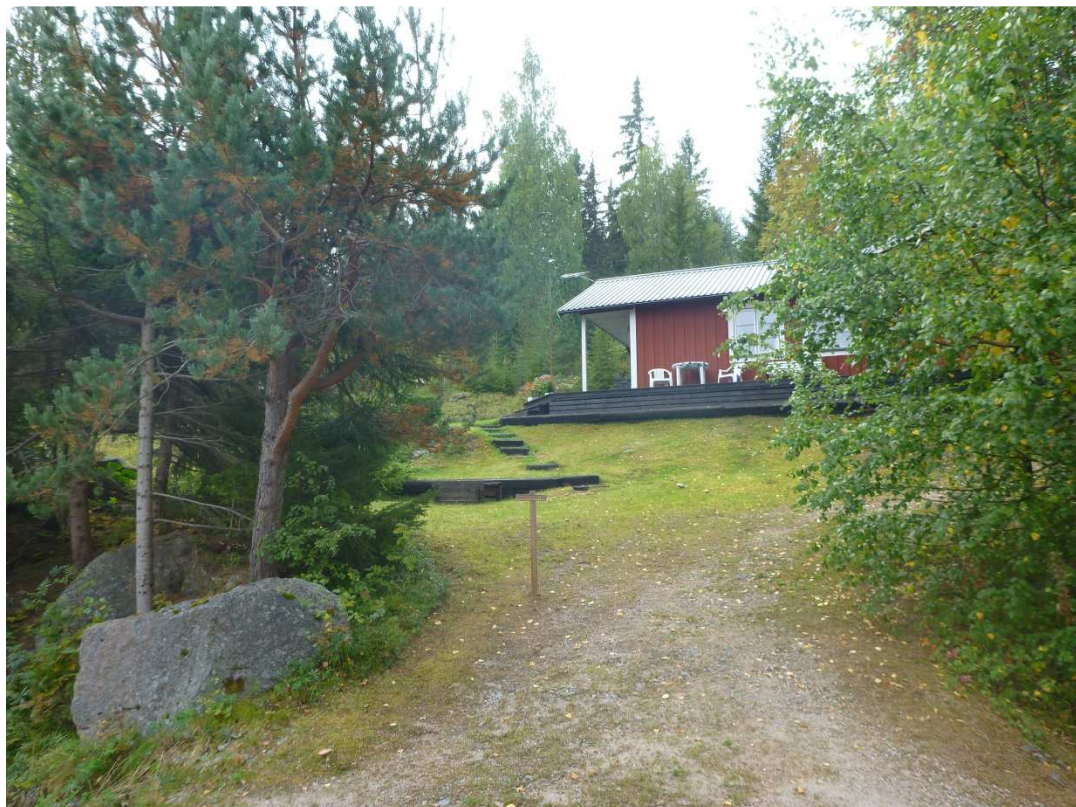
Hastberget - karteringspunkt 1.
Fritidshus i moränsluttning, släntlutning ca 12°.

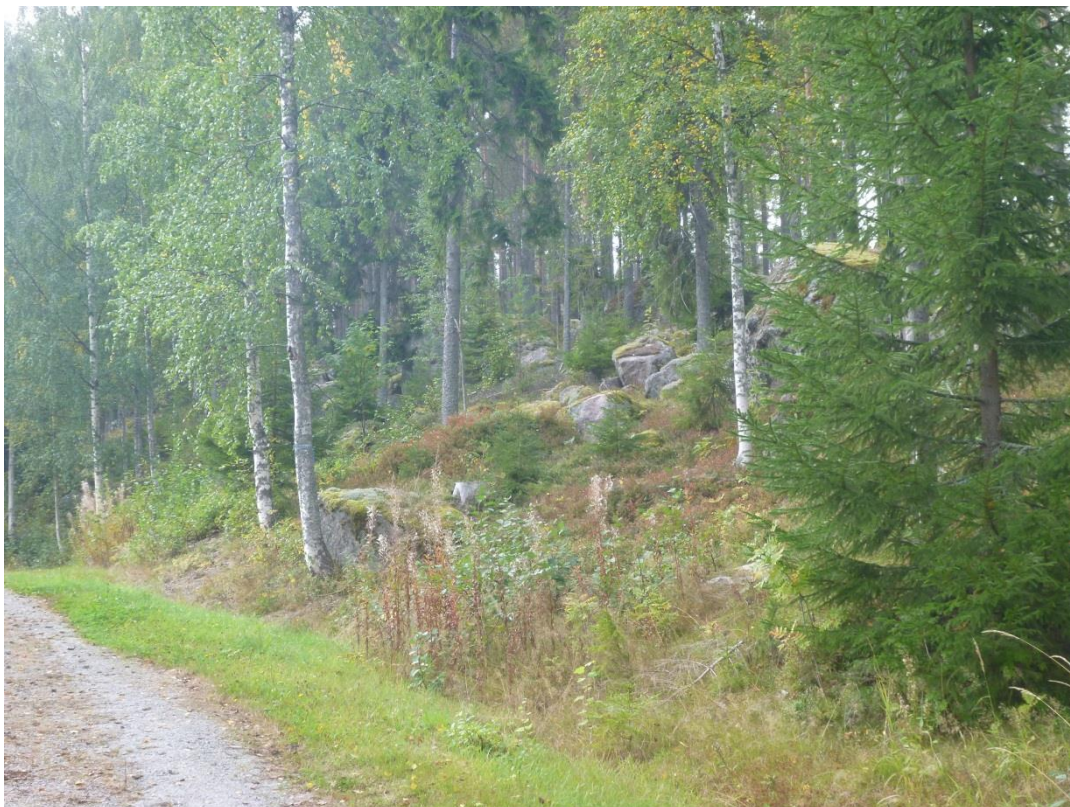
Hastberget - karteringspunkt 2.
Stor-och rikblockig moränterräng.

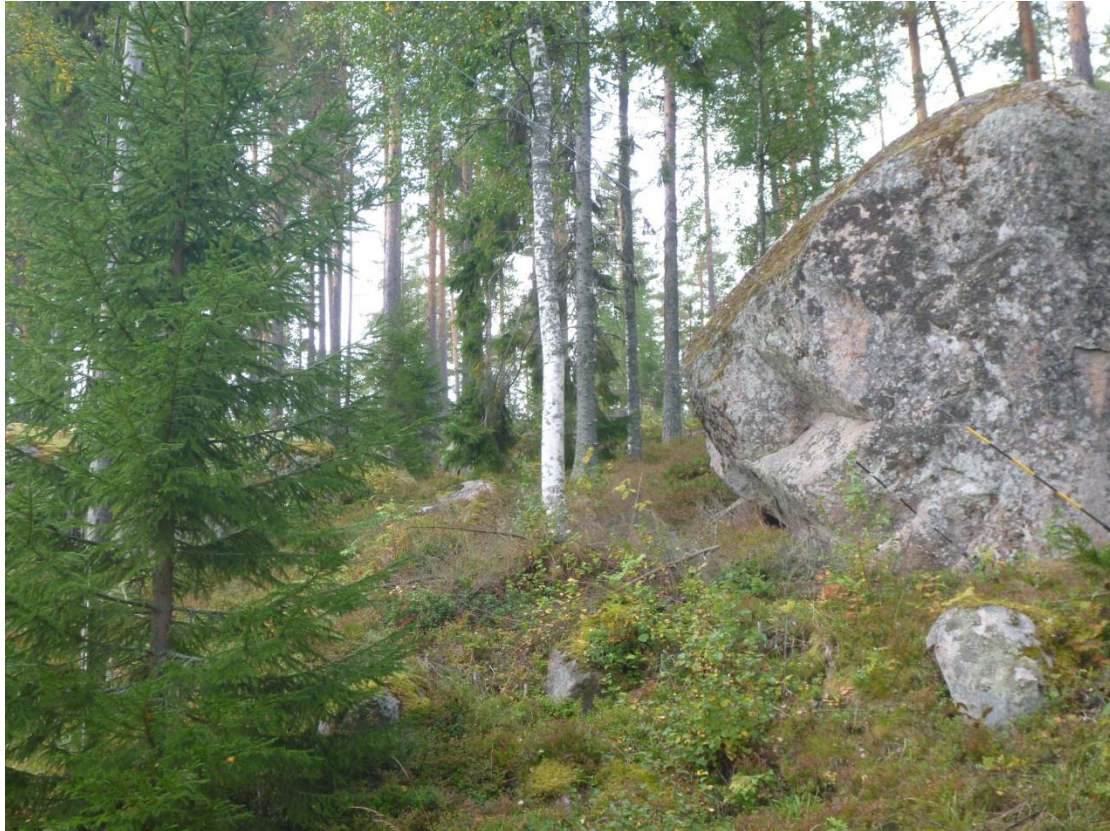
Hastberget - karteringspunkt 2.
Moränsluttning med stora block. Medellutning ca 19°.

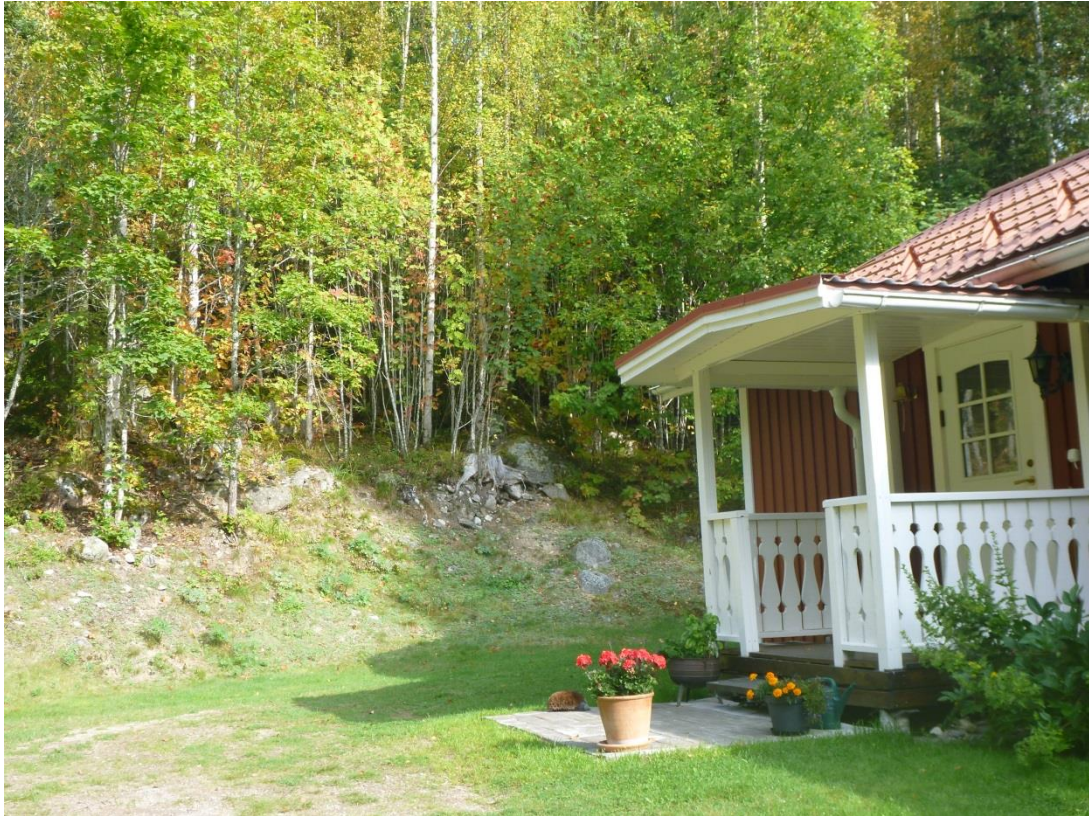
Blockrik mark.
Kort brant slänt.

Nordsjö - karteringspunkt 2.
Fritidshus i moränsluttning.

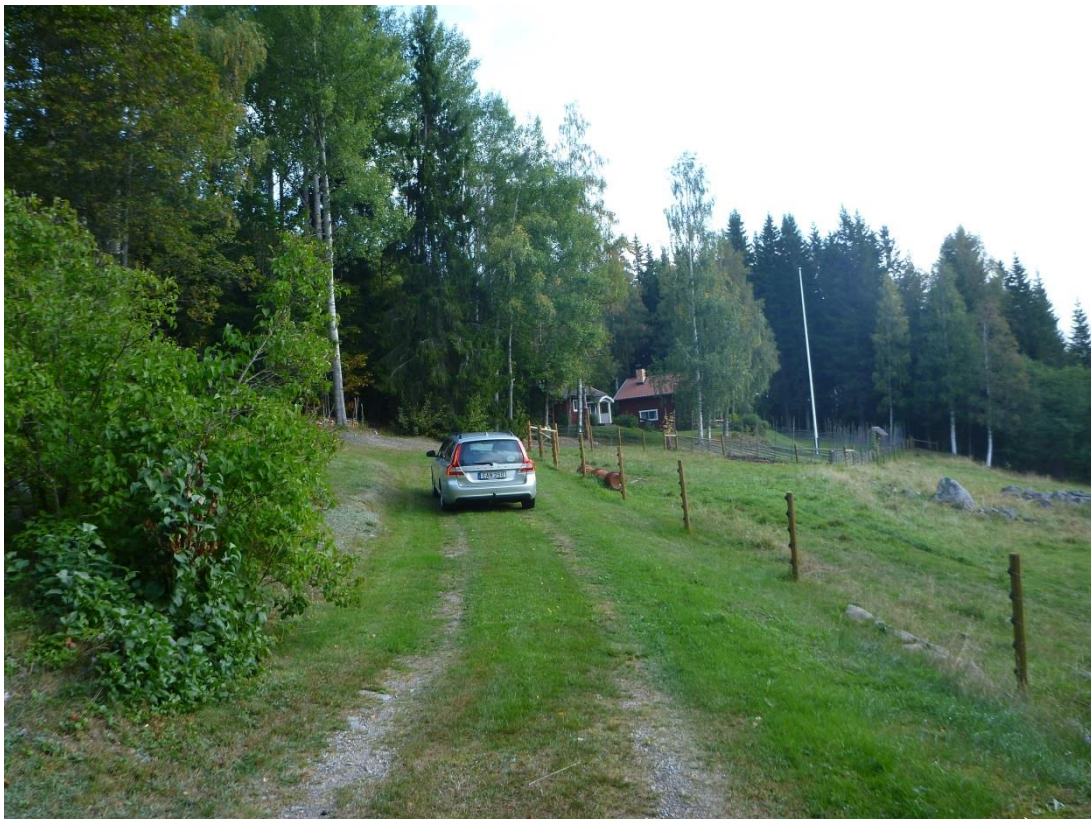
Nordsjö - karteringspunkt 2.
Fritidshus i moränsluttning. Brant, kort slänt vid hus.

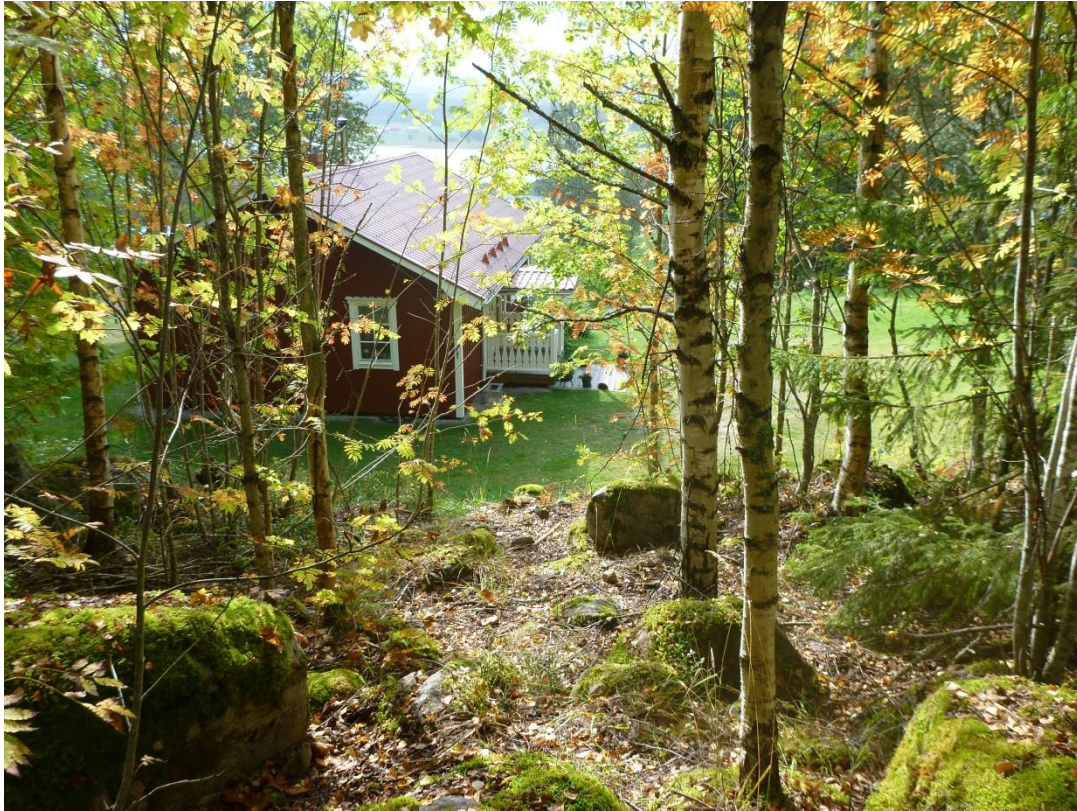
Nordsjö - karteringspunkt 2.
Fritidshus i moränsluttning. Relativt blockrik mark.

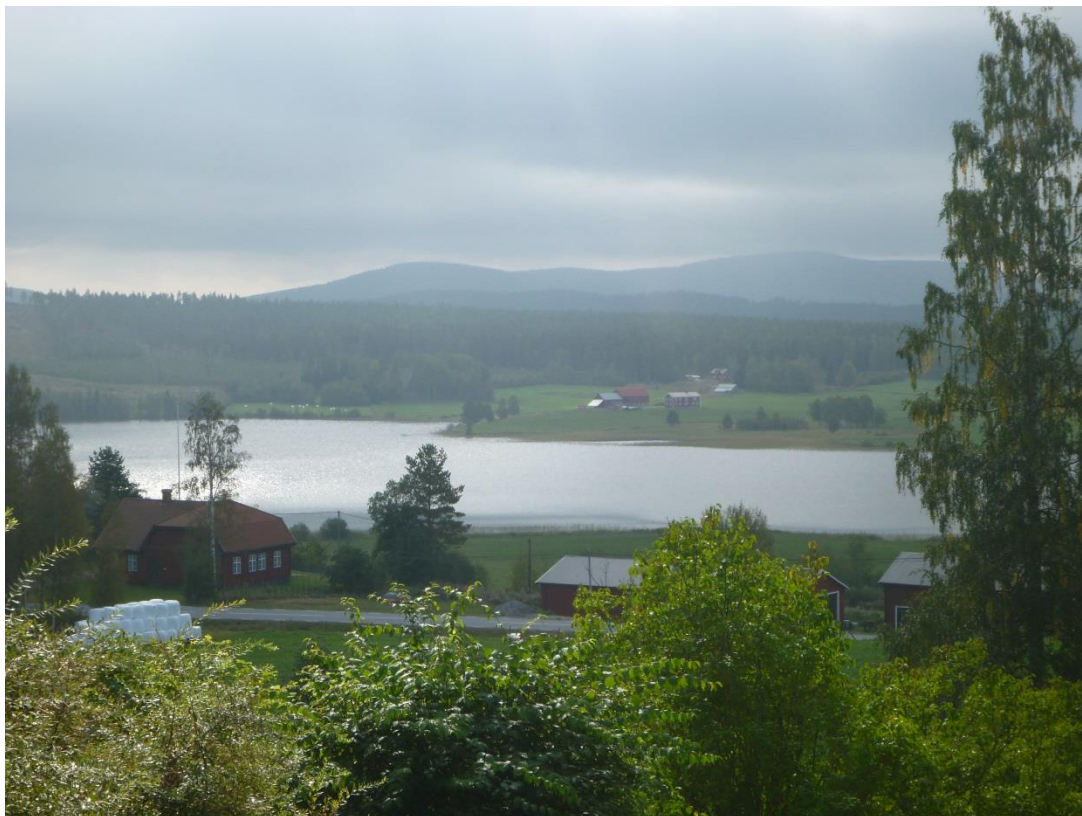
Nordsjö - karteringspunkt 2.
Fritidshus i moränsluttning. Vy ner mot Bysjön.

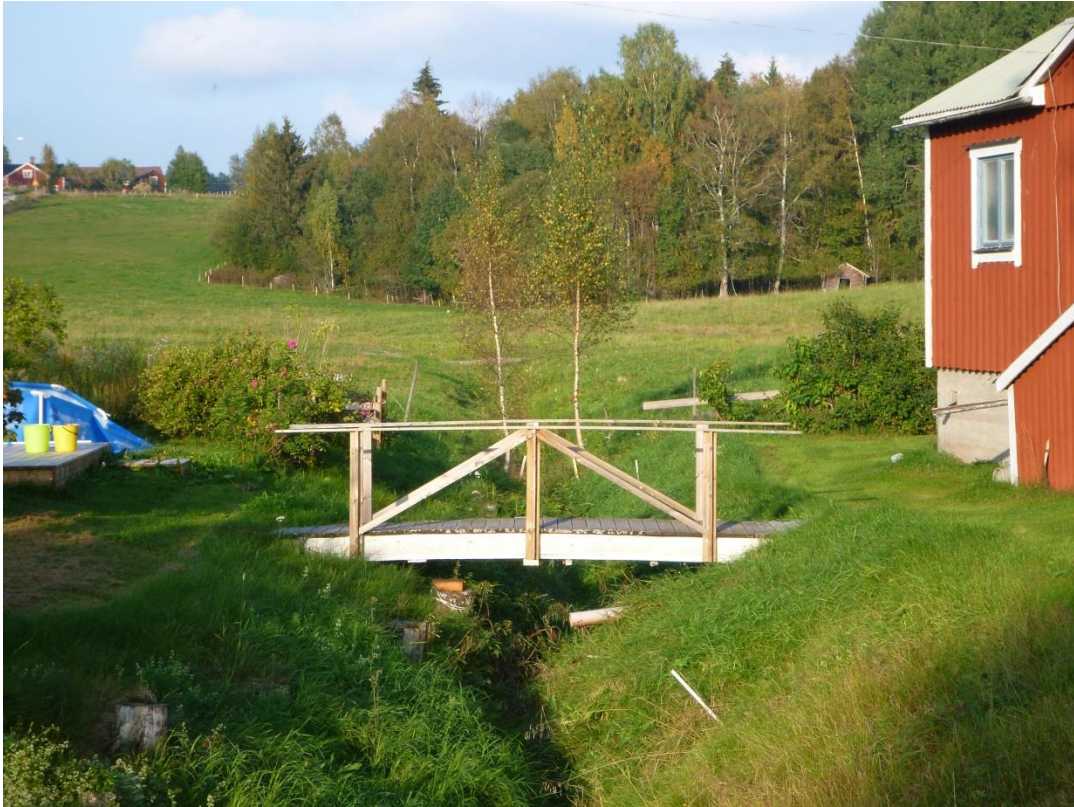
Liten bäck, slänthöjd ca 1 m. Inga tecken på höga flöden.
Ingen fara för bebyggelsen.

Rengsjö - karteringspunkt 1.
Villa vid mindre bäck.

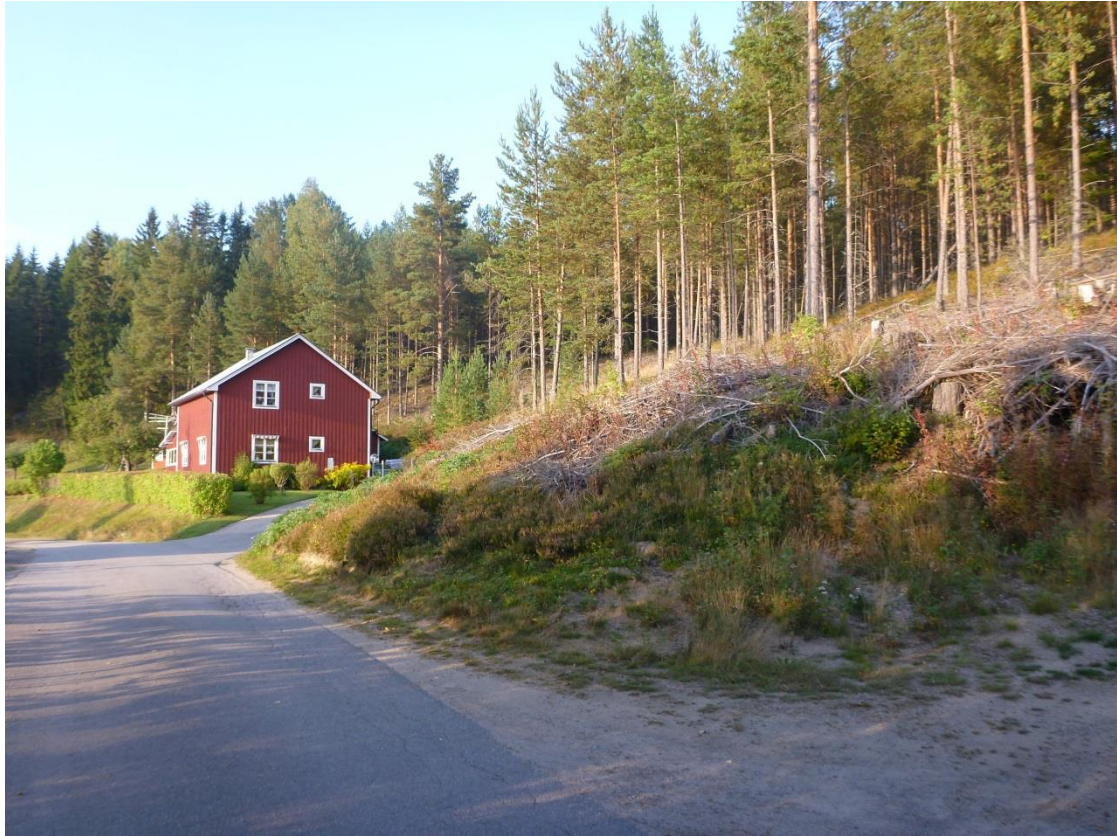
Rengsjö - karteringspunkt 1.

Området utgörs av svallsediment på morän. Grustäkt i svallsediment, cirka ca 6-7 m höga slänter.

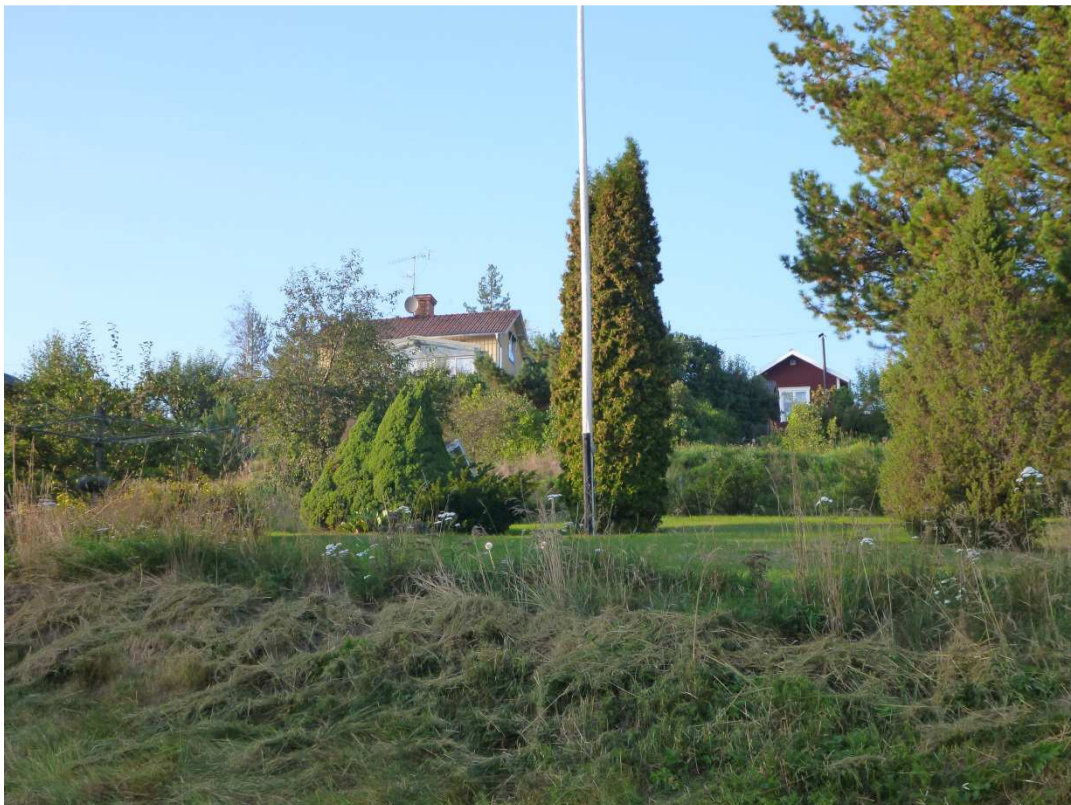
Rengsjö - karteringspunkt 3.
Villabebyggelse i moränsluttning.

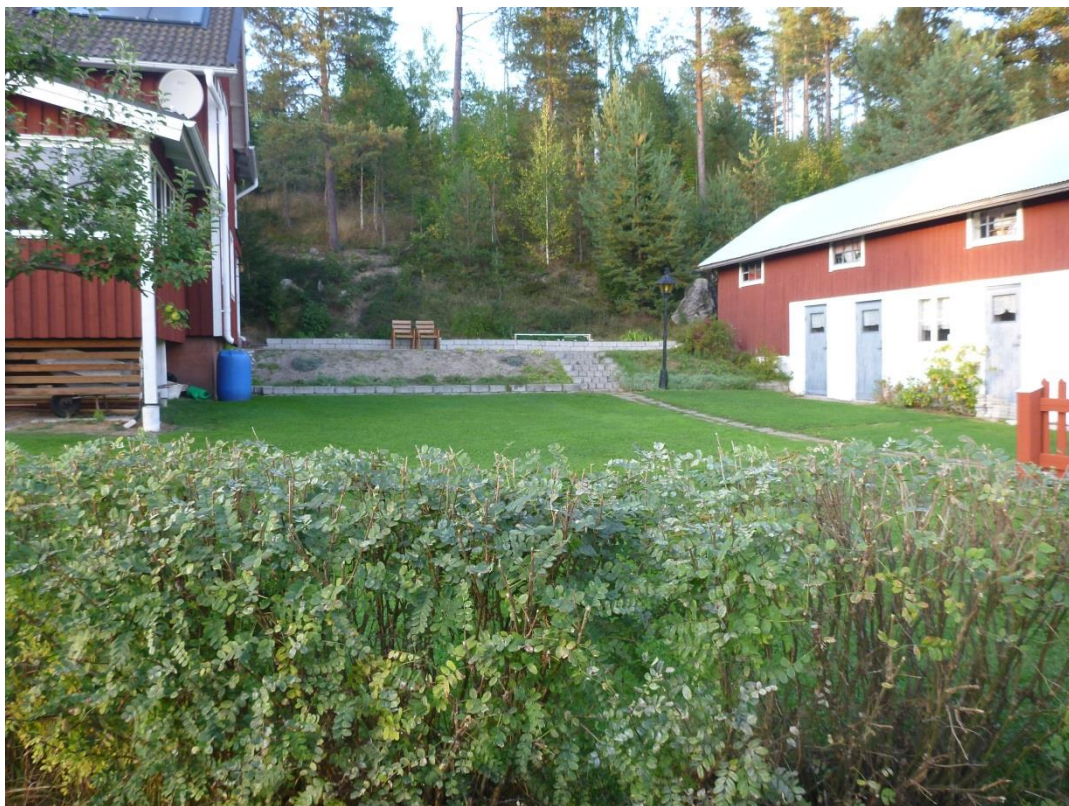
Rengsjö - karteringspunkt 4.

Bostadshus vid släntfoten av en moränsluttning. Risk för ras föreligger.

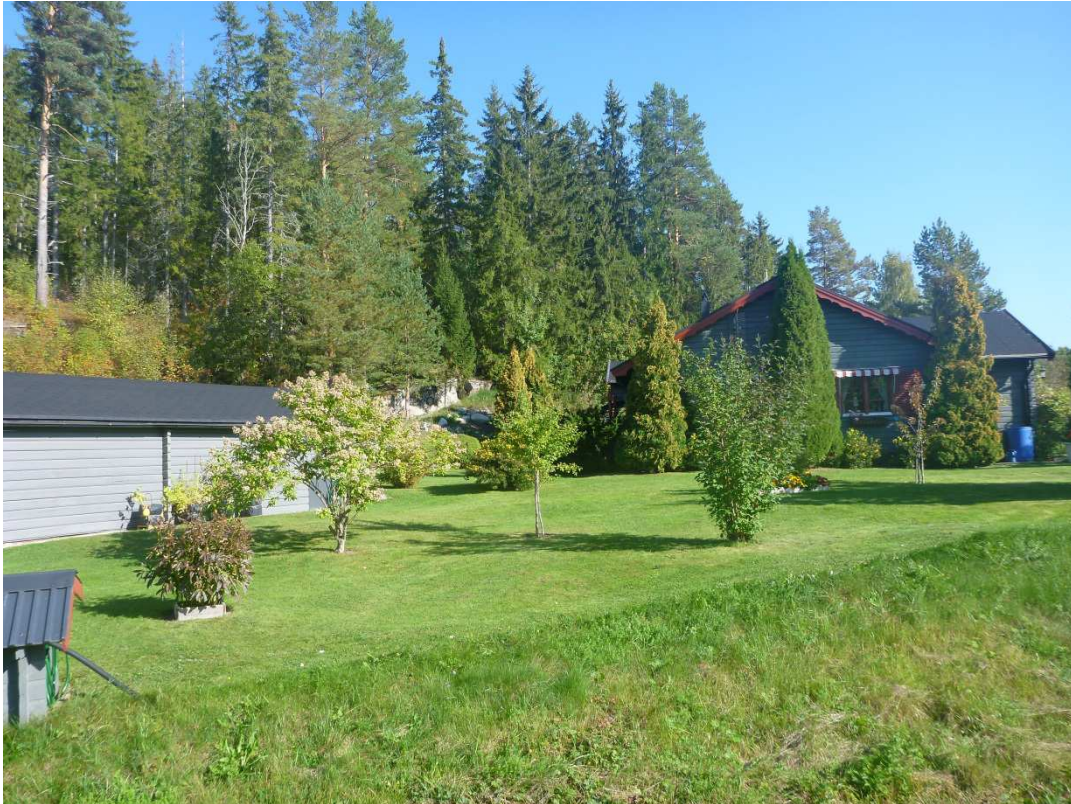
Flack sluttning med kort, brant slänt vid hus. Stora block i slänten eller ev. berg i dagen.

Rumpberg - karteringspunkt 1.
Villabebyggelse i moränsluttning.

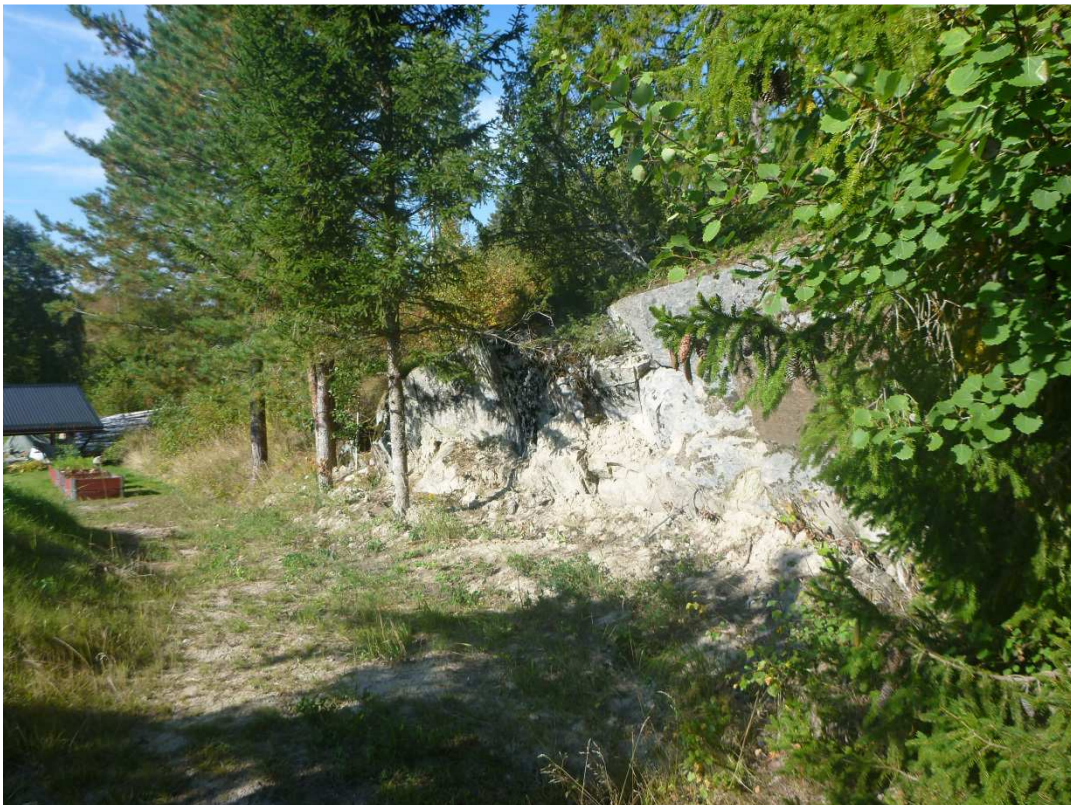
Rumpberg - karteringspunkt 1.
Villabebyggelse i moränsluttning. Liten, kort, brant slänt.
Stora block i slänten eller ev. berg i dagen.

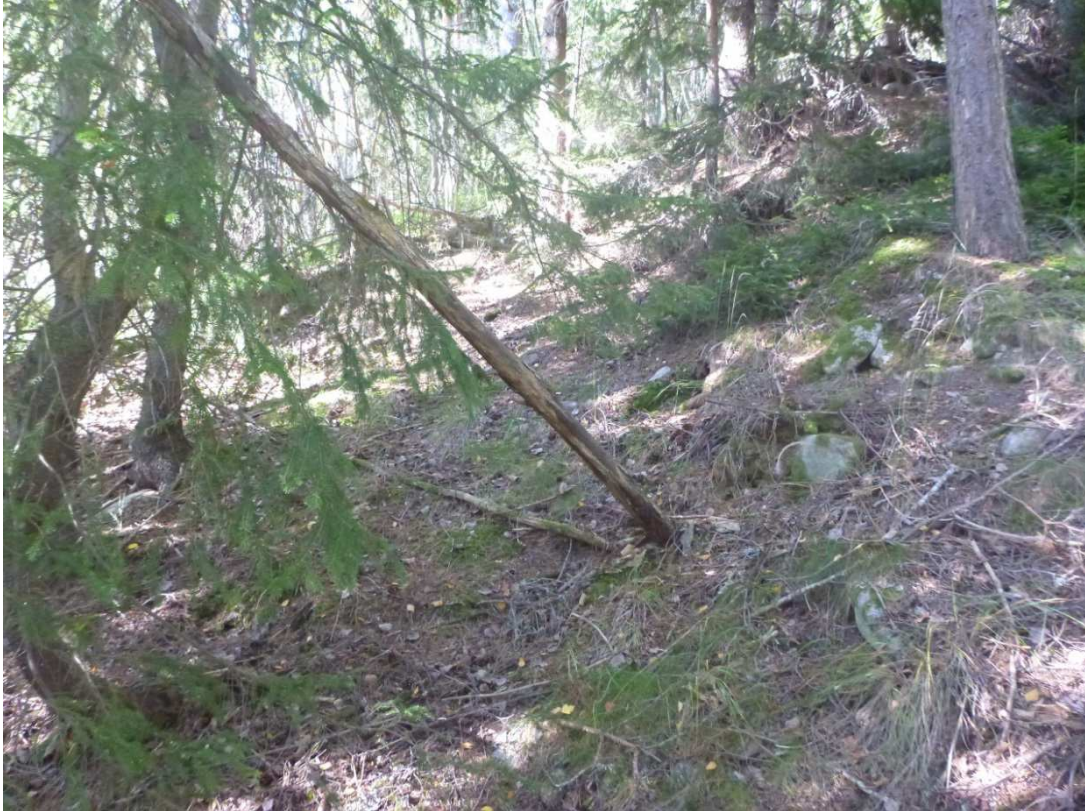
Rumpberg - karteringspunkt 2.

Tunt jordtäck. Block och sten i sluttningen.
Risk för blocknedfall föreligger. Det kan utlösas mindre ras, som kan påverka väg och uthus.

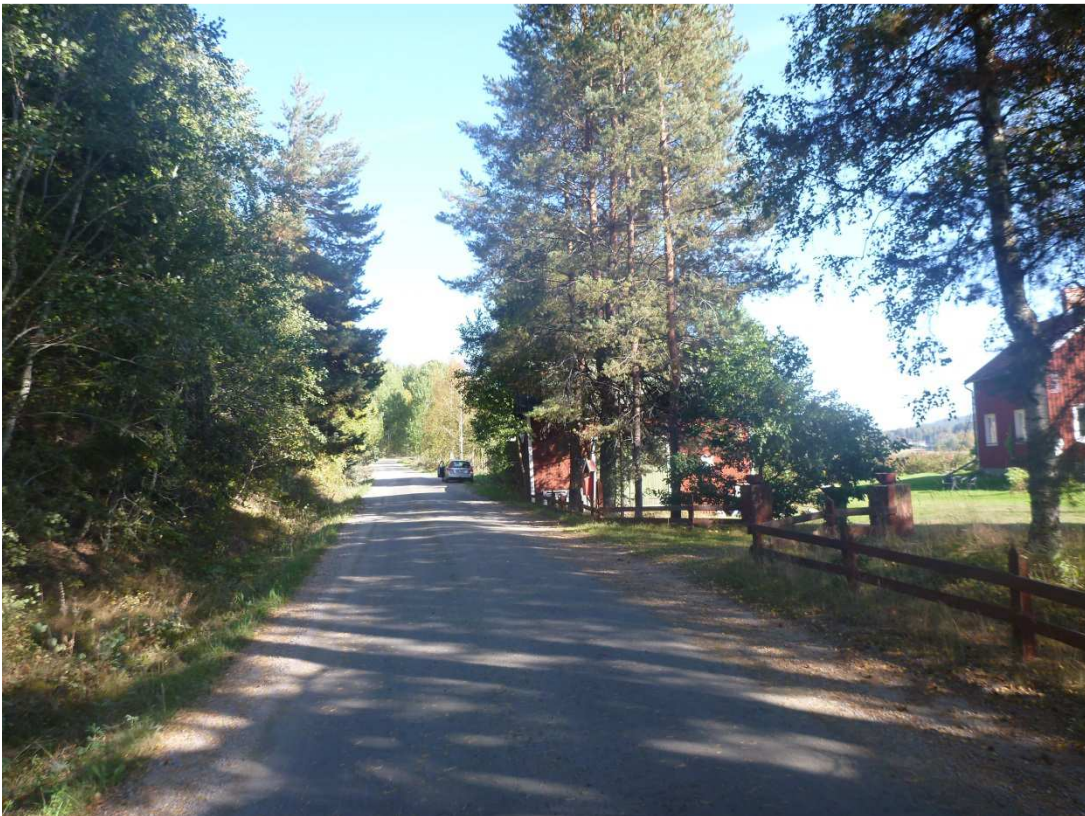
Rumpberg - karteringspunkt 2.

Moränsluttning, tunt jordtäckte på berg. Block och sten i markytan.

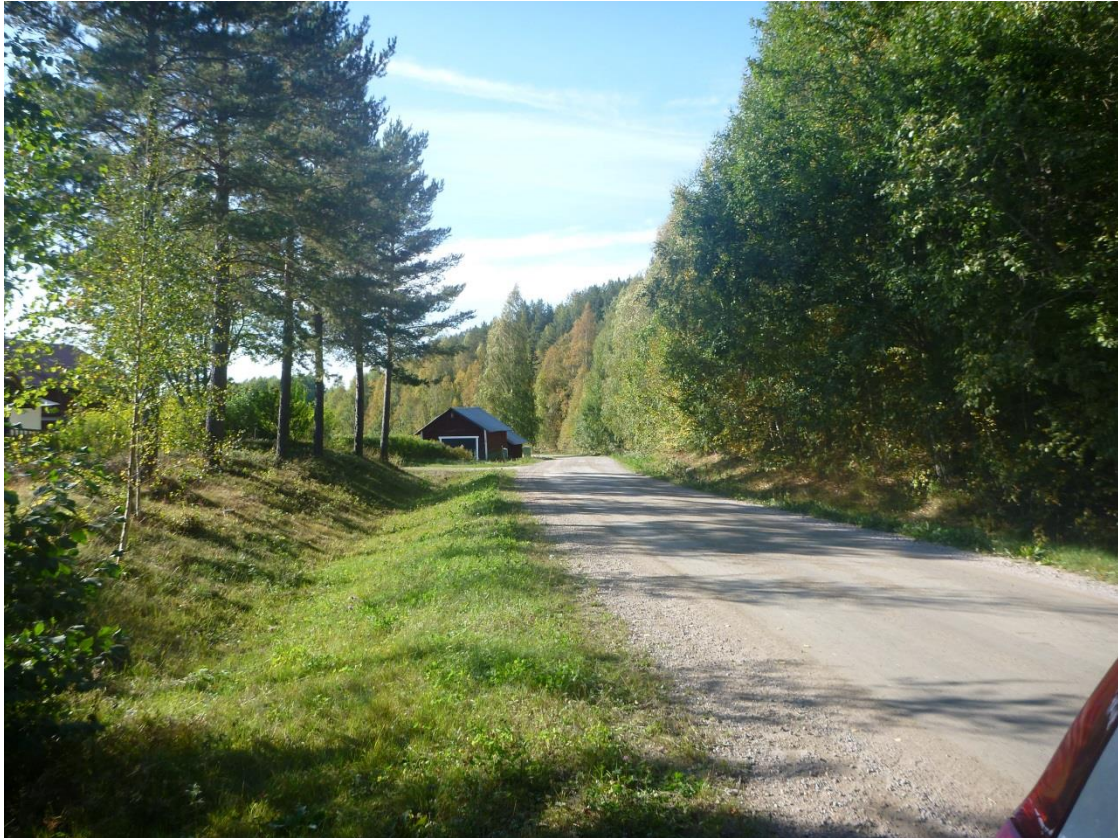
Rumpberg - karteringspunkt 3.

Block och sten i slänten.
Slänthöjd ca 2 m.
Inga problem med stabiliteten föreligger.

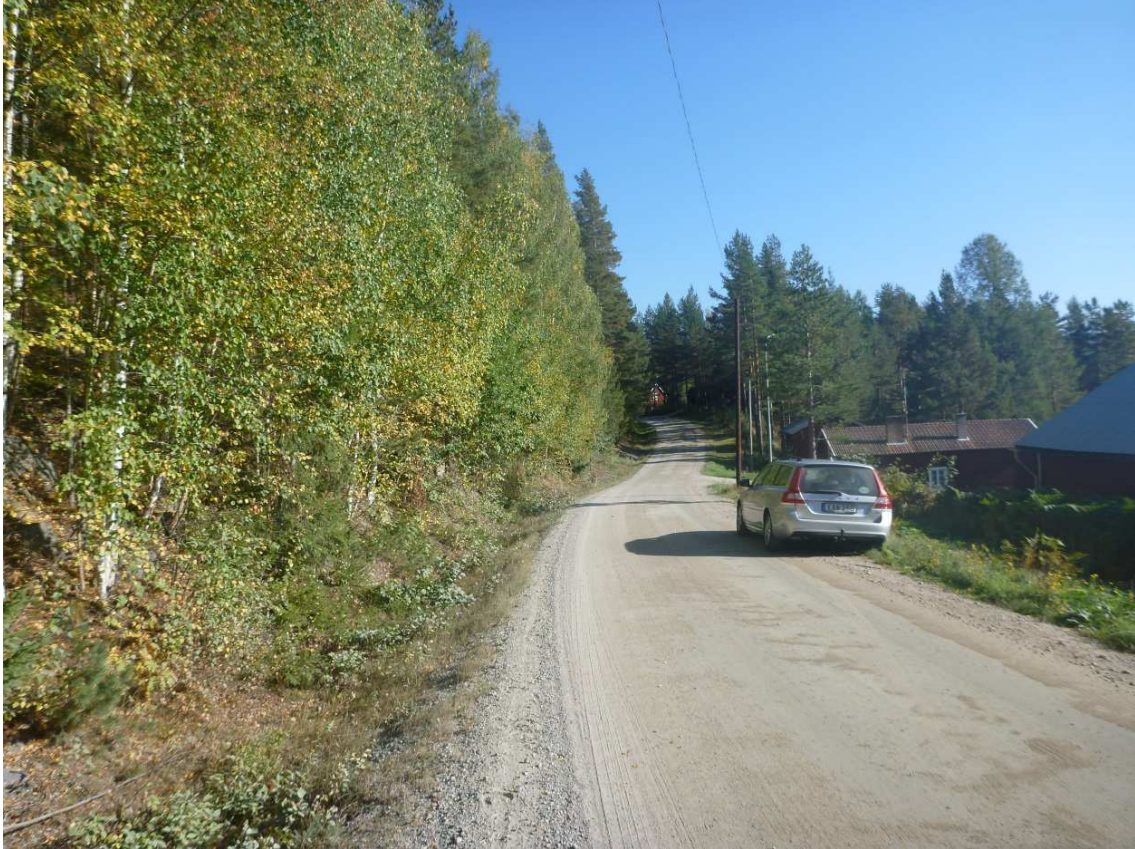
Block och sten i slänten.
Kort slänt med slänthöjd ca 3 m.
Inga problem med stabiliteten föreligger.

Rumpberg - karteringspunkt 4.
Lantgård vid moränsluttning. Stenar och block i slänten.

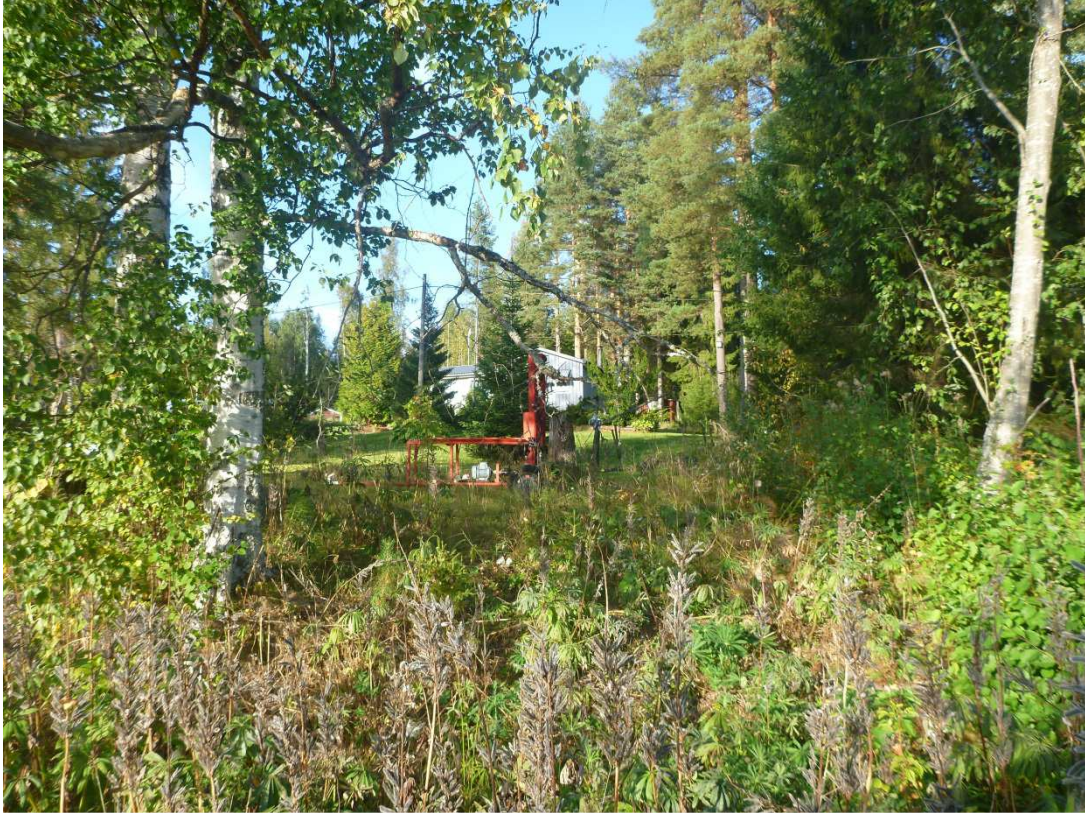
Mindre bäckravin med litet vattendrag i botten.
Svallsediment.
Inga tecken på slamströmmar.
Inga stabilitetsproblem föreligger.

Röstbodarna - karteringspunkt 1.
Mindre bäckravin med litet vattendrag i botten.

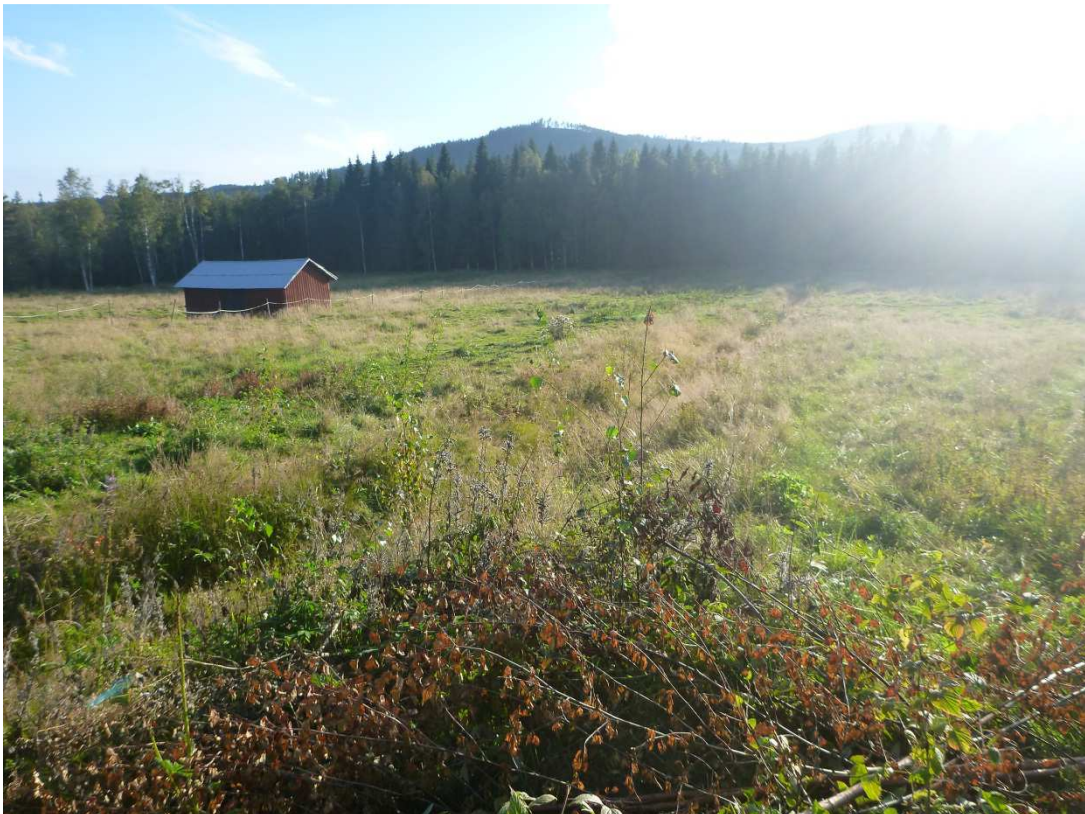
Röstbodarna - karteringspunkt 1.
Vy över mindre igenvuxen bäckravin.

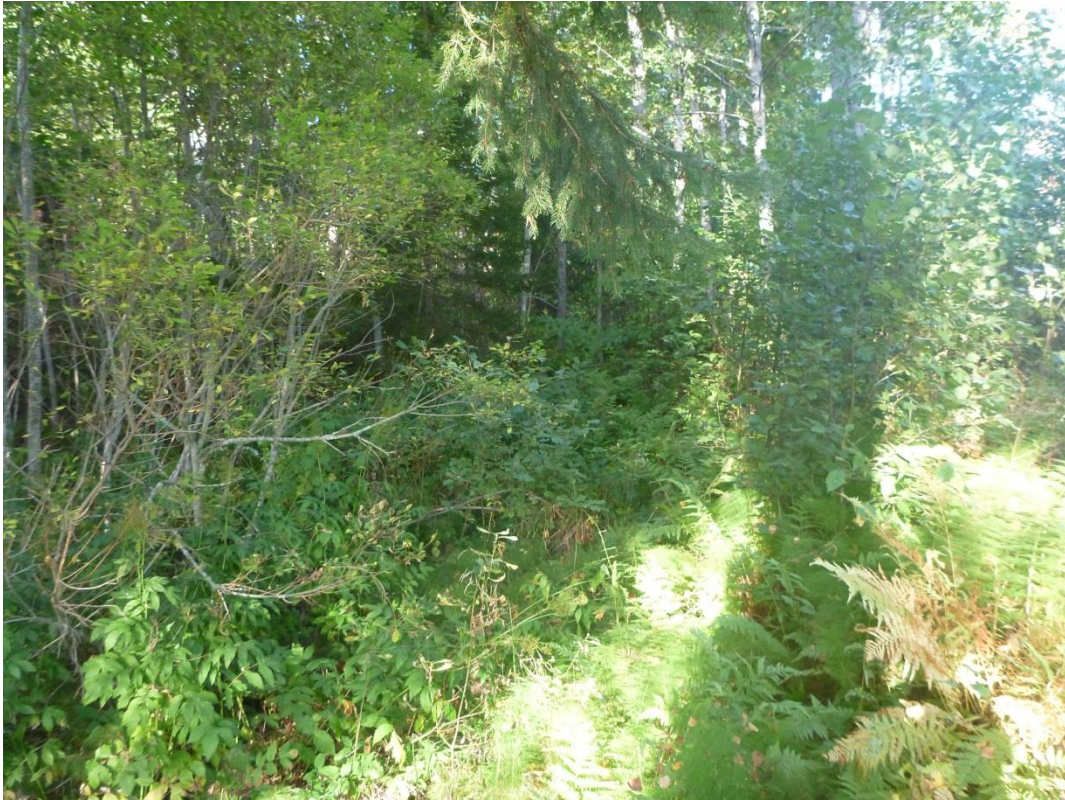
Röstbodarna - karteringspunkt 3.

Torrlagd ravin uppströms vägen. Något fuktigare i botten nedströms vägen.
Inga tecken på slamströmmar.
Inga stabilitetsproblem föreligger.

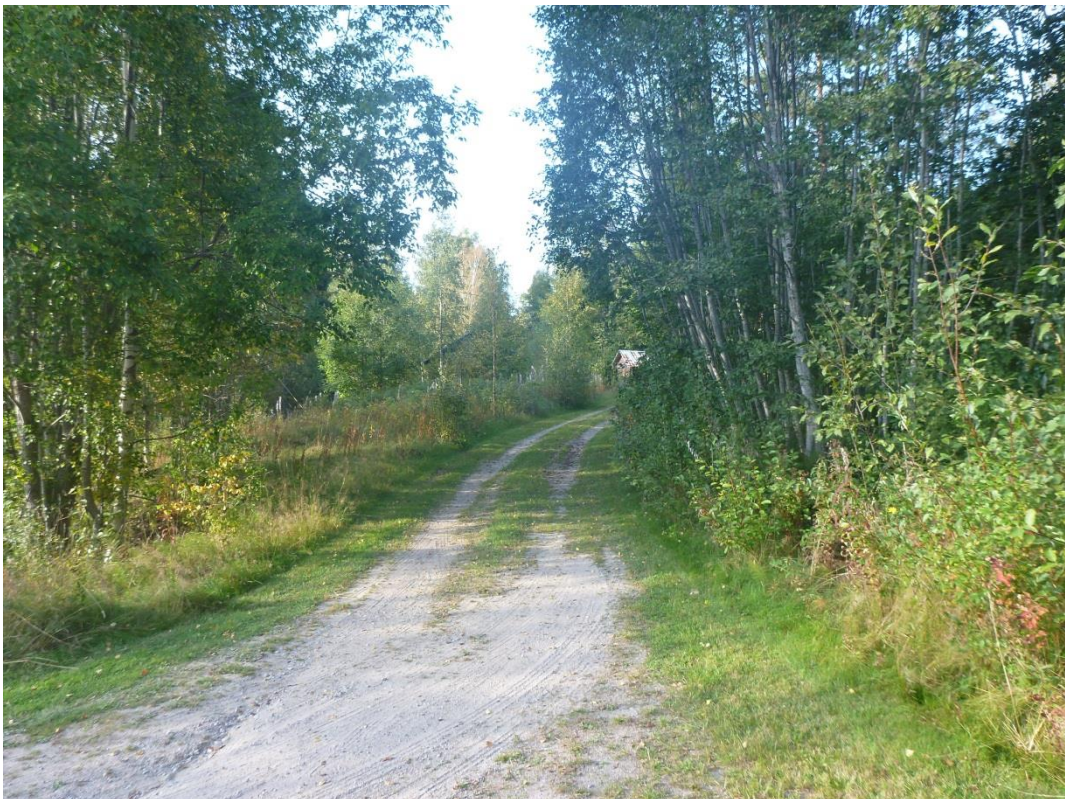
Röstbodarna - karteringspunkt 3.

Vy över torrlagd ravin uppströms vägen. Kraftig vegetation i slänterna.
