Myndigheten för
samhällsskydd
och beredskap

Bollnäs kommun, Gävleborgs län

**Förstudie och översiktlig kartering av stabiliteten i
raviner och slänter i morän och grov sedimentjord**

2015-02-15

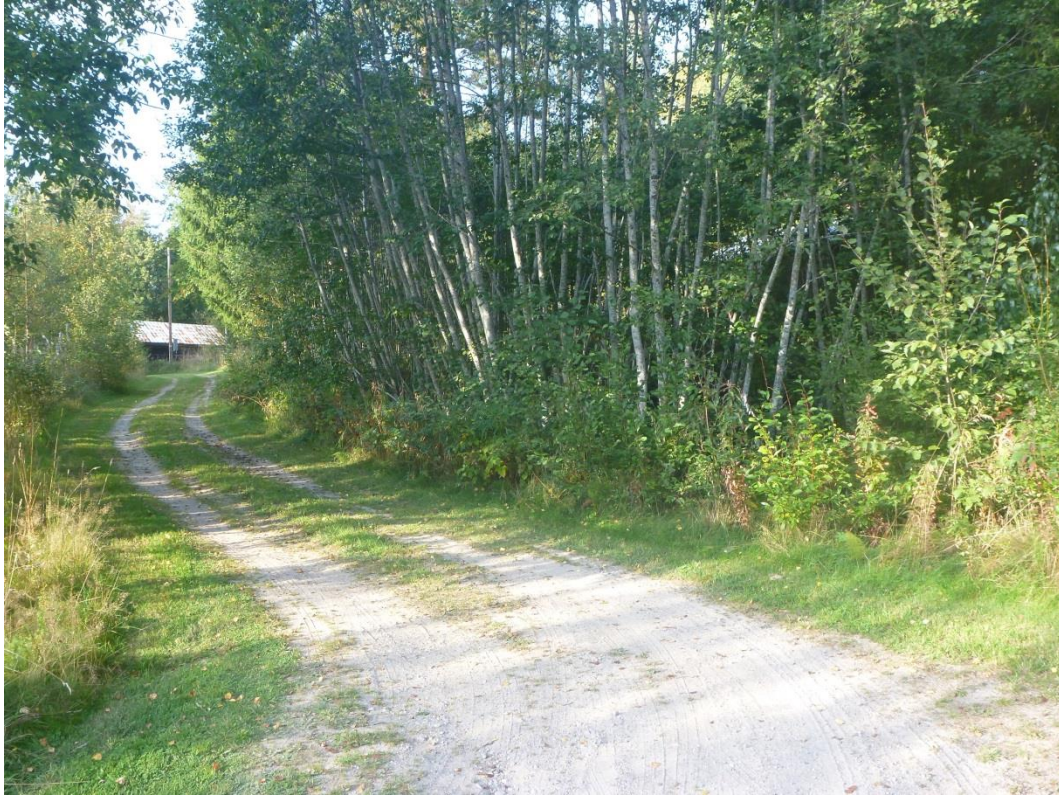
Vy över väg, som korsar en torrlagd ravin. Något fuktigare i botten nedströms vägen, till vänster i bilden.

Röstbodarna - karteringspunkt 3.
Vy över väg som korsar en torrlagd ravin.

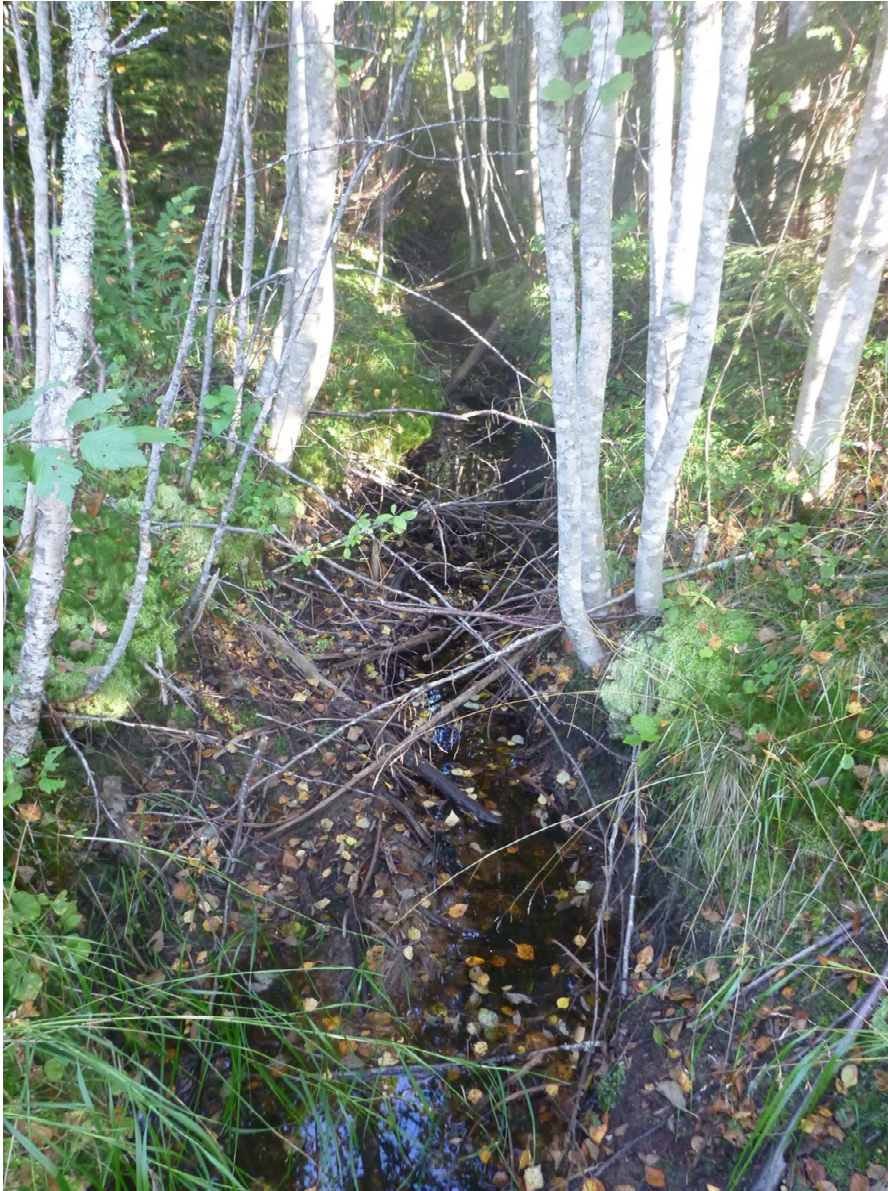
Röstbodarna - karteringspunkt 5.

Stensatt trumma under väg: 70 x 50cm.
Slänthöjden varierar mellan 0,5-1,0 m.
Inga tecken på höga flöden eller transport av material.
Flackt avrinningsområde.

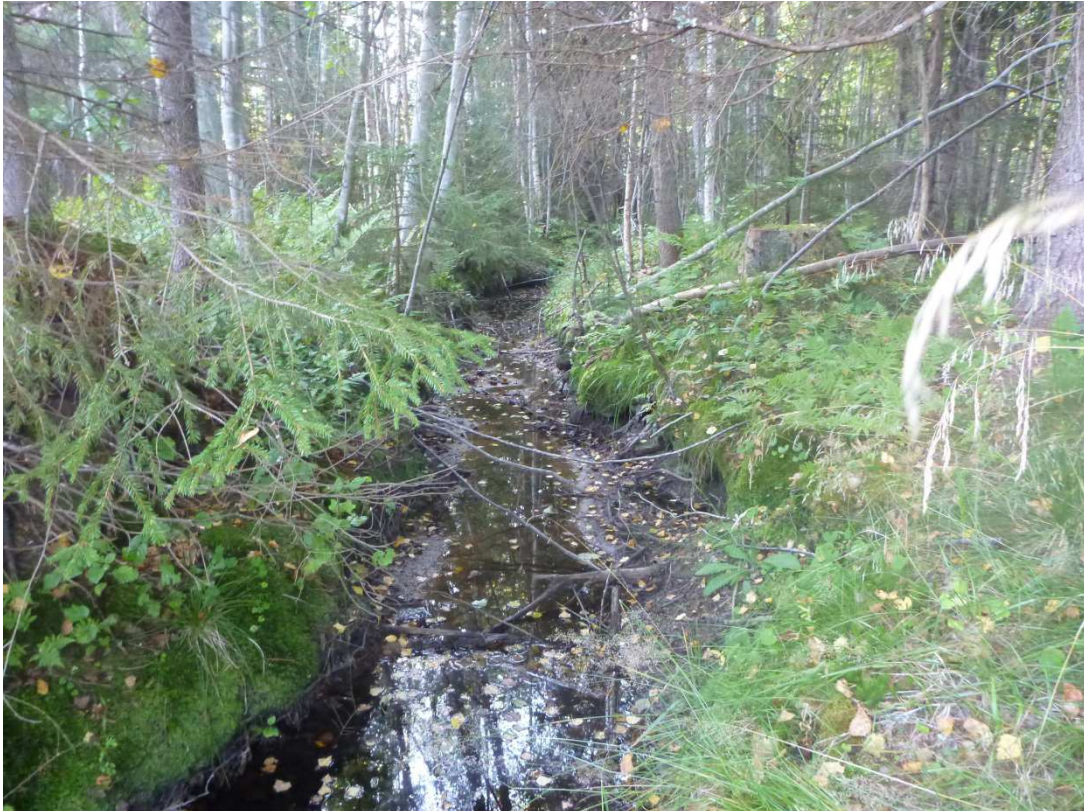
Röstbodarna - karteringspunkt 5.

Vy över de östra delarna av en bäck, som rinner från Vallatjärnen nedför Svanberget mot väster.

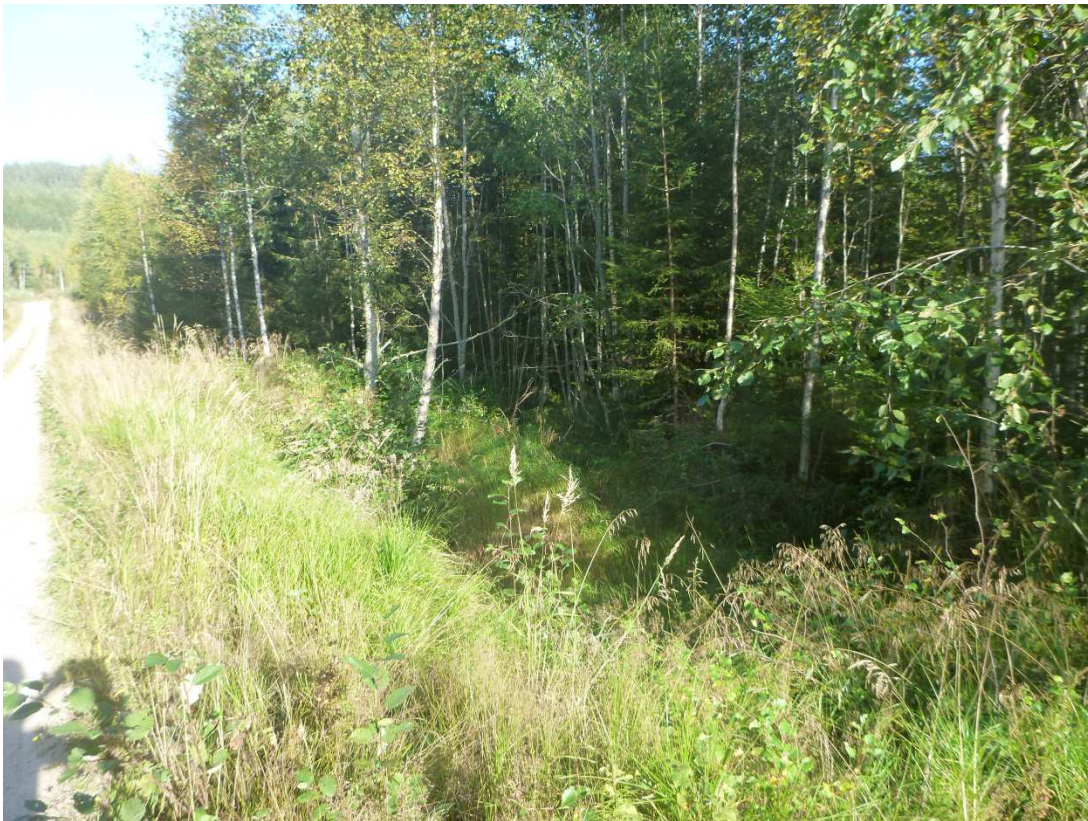
Röstbodarna - karteringspunkt 5.

Vy över bäcken mot väster. Slänthöjden varierar mellan 0,5-1,0 m.
Inga tecken på höga flöden eller transport av material.

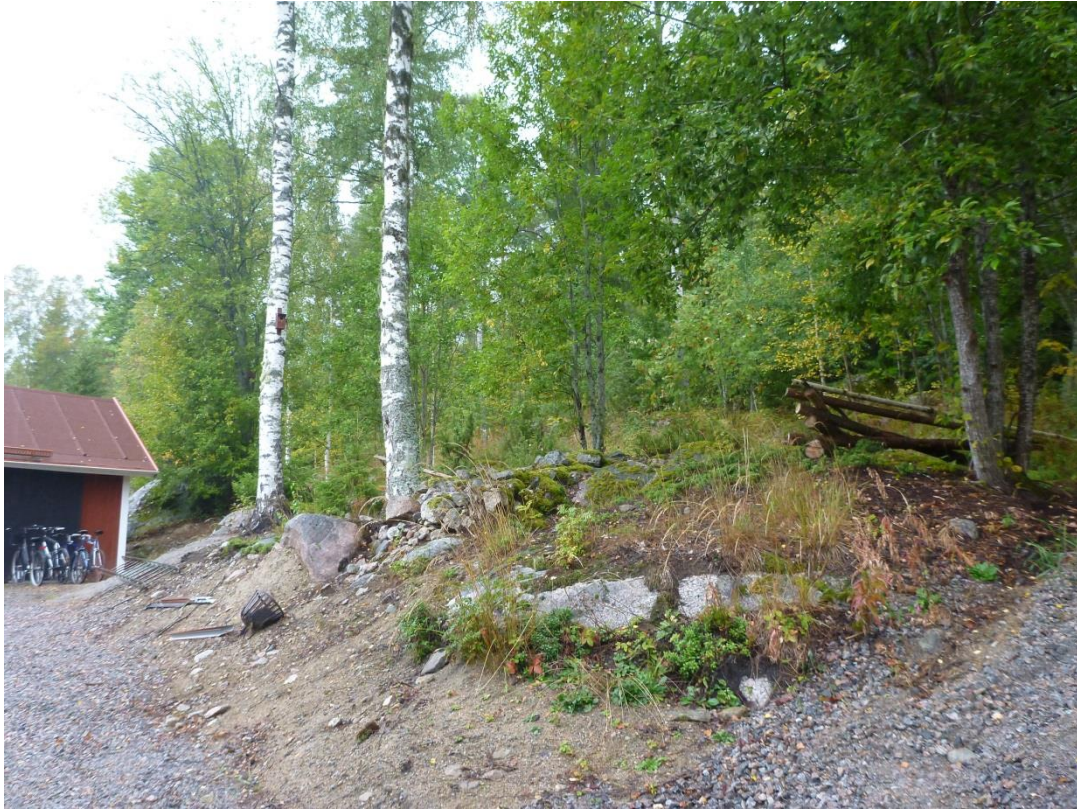
Sjoberget - karteringspunkt 1.

Storblockig och rikblockig moränterräng.
Inga byggnader på berg. Kartan visar fel gräns för berg i dagen.
Ingen risk för blocknedfall.
Lutning, 24 ° vid utfylld slänt, i övrigt 15-20 °

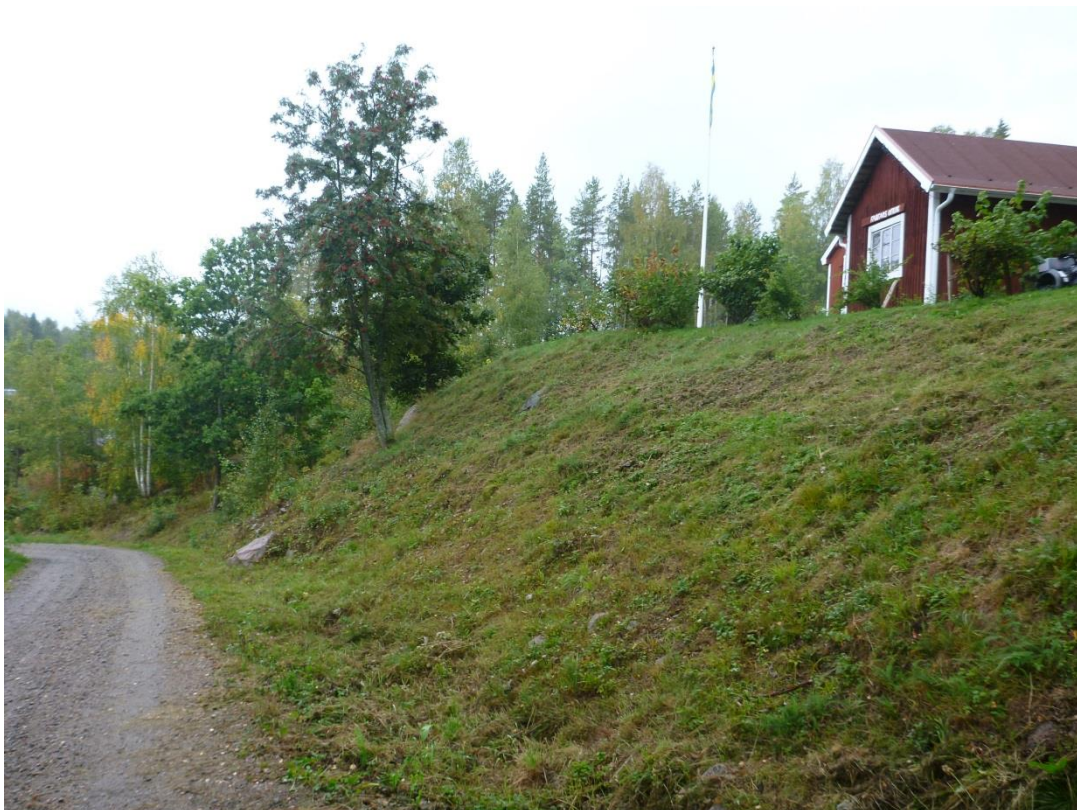
Sjoberget - karteringspunkt 1.

Storblockig och rikblockig moränterräng. Ingen risk för blocknedfall.

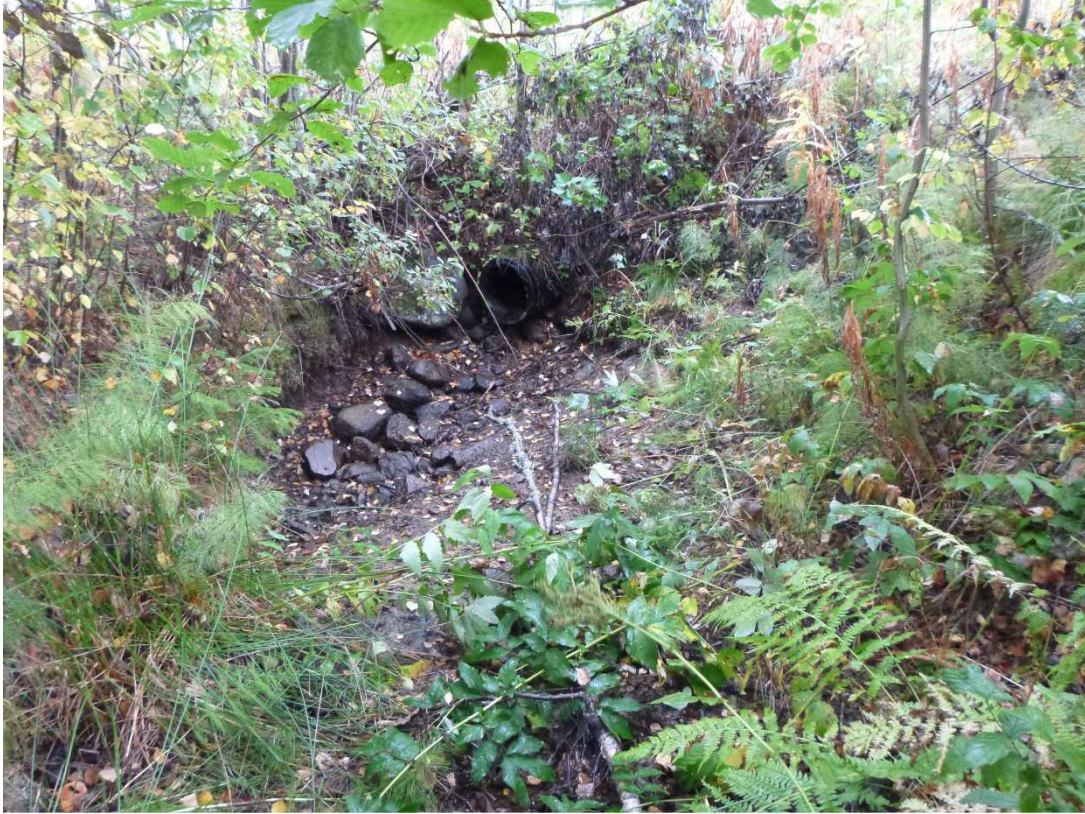
Sjuberget - karteringspunkt 2.

Block och stenar i botten av ravinen.
Mindre bäck, trumma ø 40 cm. Torrlagd bäck vid karteringstillfället.
Slänthöjd ca 2-3 m.

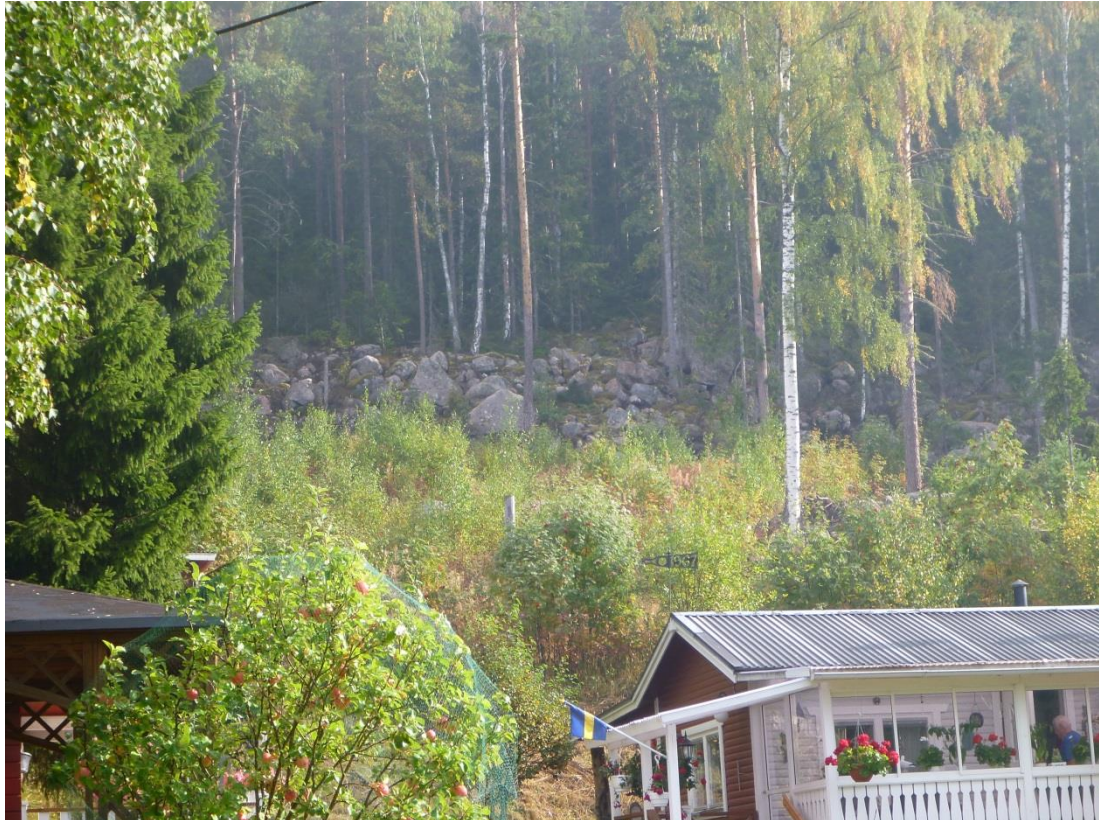
Sjöberget - karteringspunkt 3.

Fritidshus vid moränsluttning, risk för blocknedfall vid extrema förhållanden.

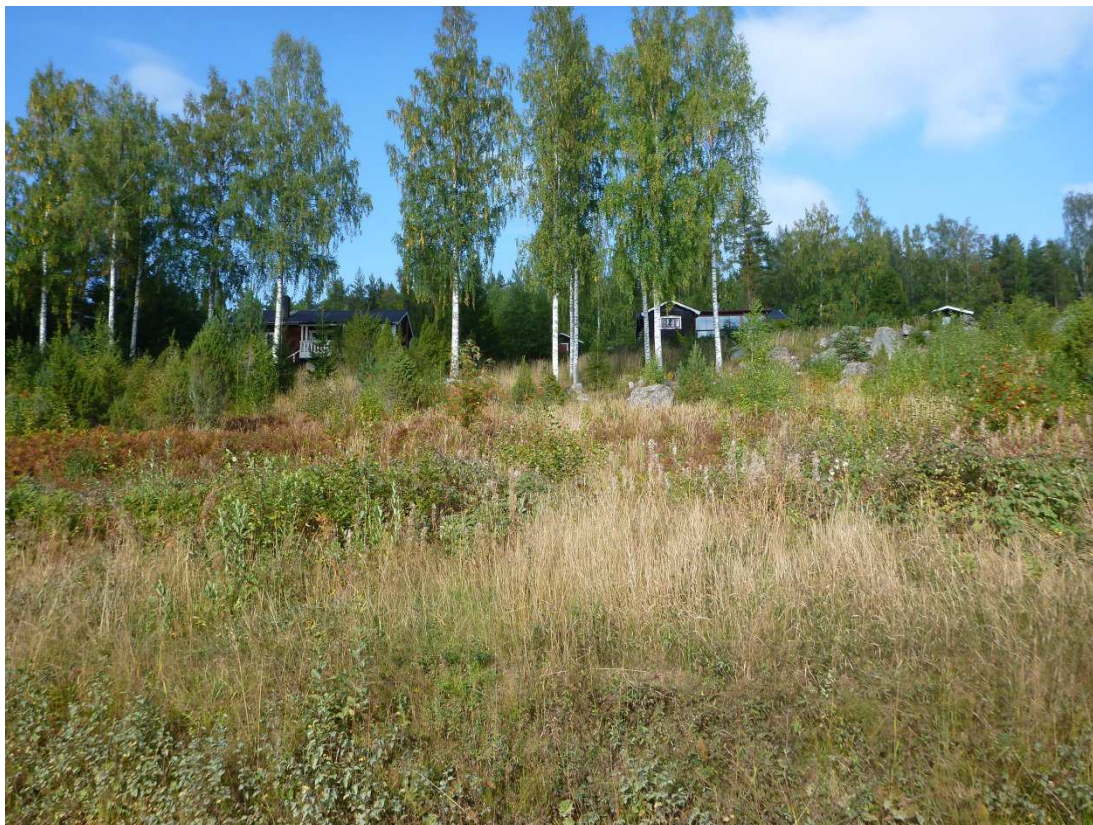
Sjörgrå - karteringspunkt 1.
Vy över fritidbebyggelse i moränsluttning.

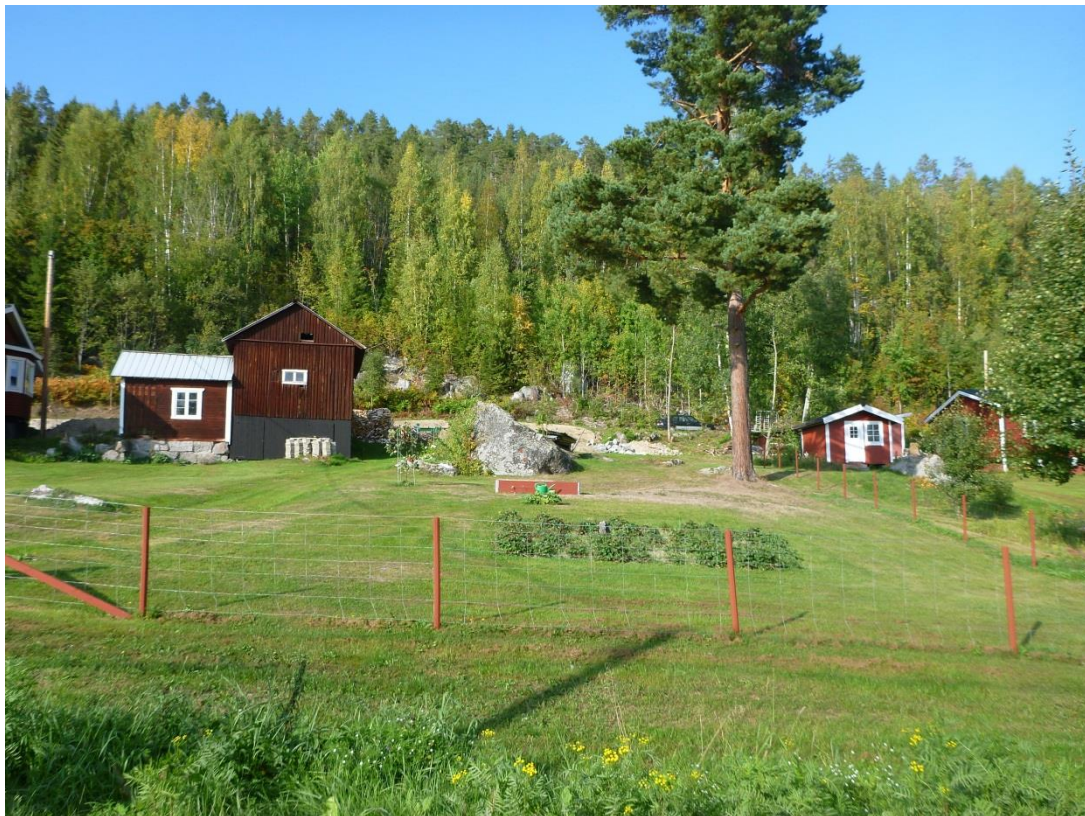
Sjörgrå - karteringspunkt 2.
Fritidsbebyggelsen ligger nedanför en lång och brant slänt.
Schaktning har utförts vid släntfot.

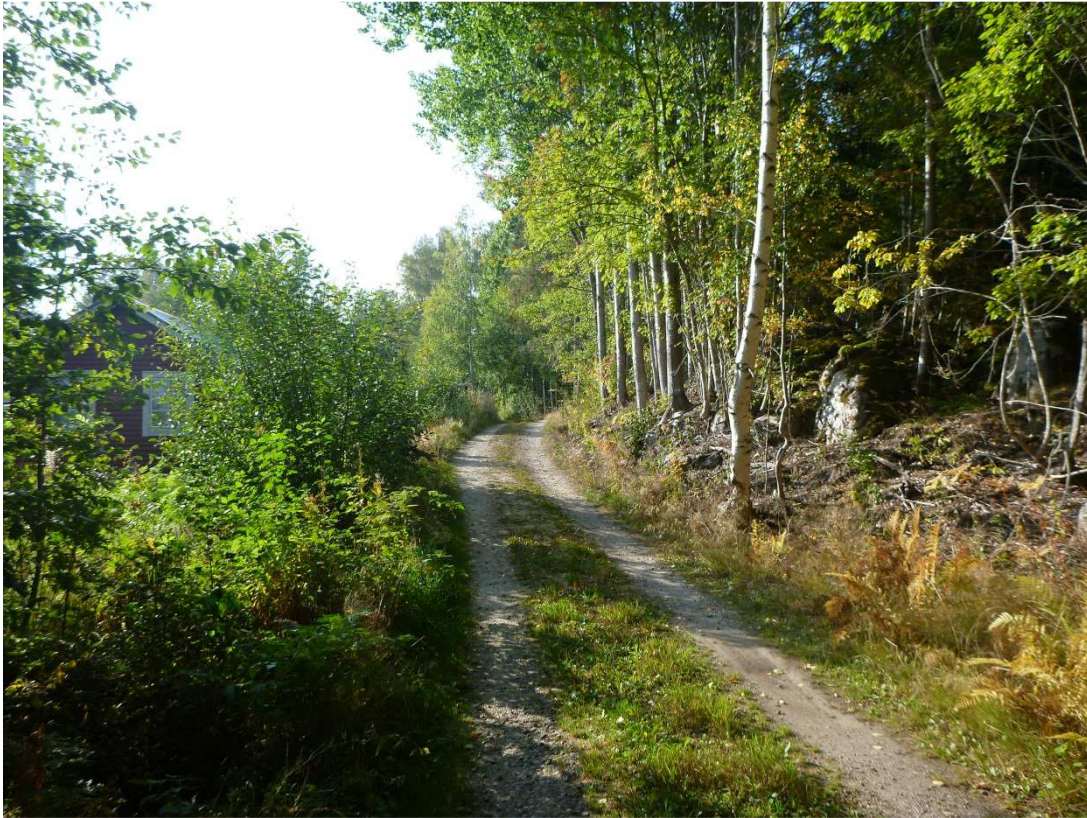
Sjörgrå - karteringspunkt 3.

Medellutning 12° ovanför bebyggelsen, men högre upp i slänten på berg i dagen eller berg med tunt jordtäckte är lutningen 25°. Flera stora block i slänten.

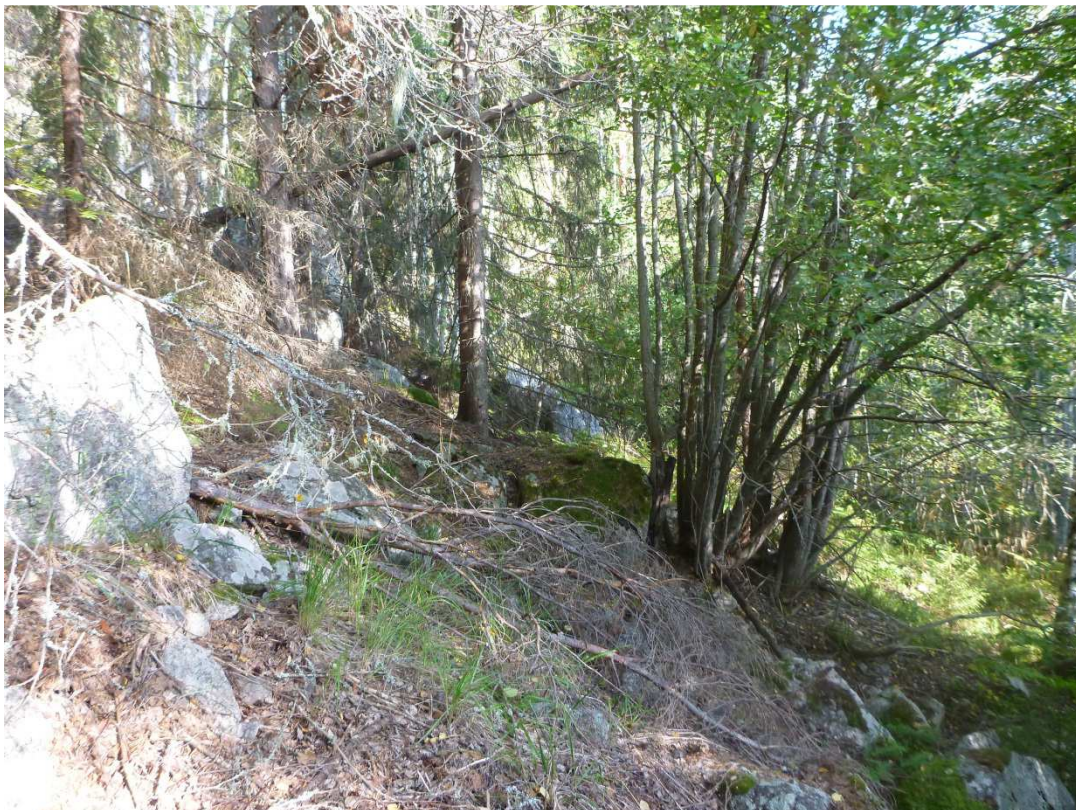
Sjörgrå - karteringspunkt 3.

Fritidsbebyggelse i moränsluttning. Berg i dagen längre upp i slänten.

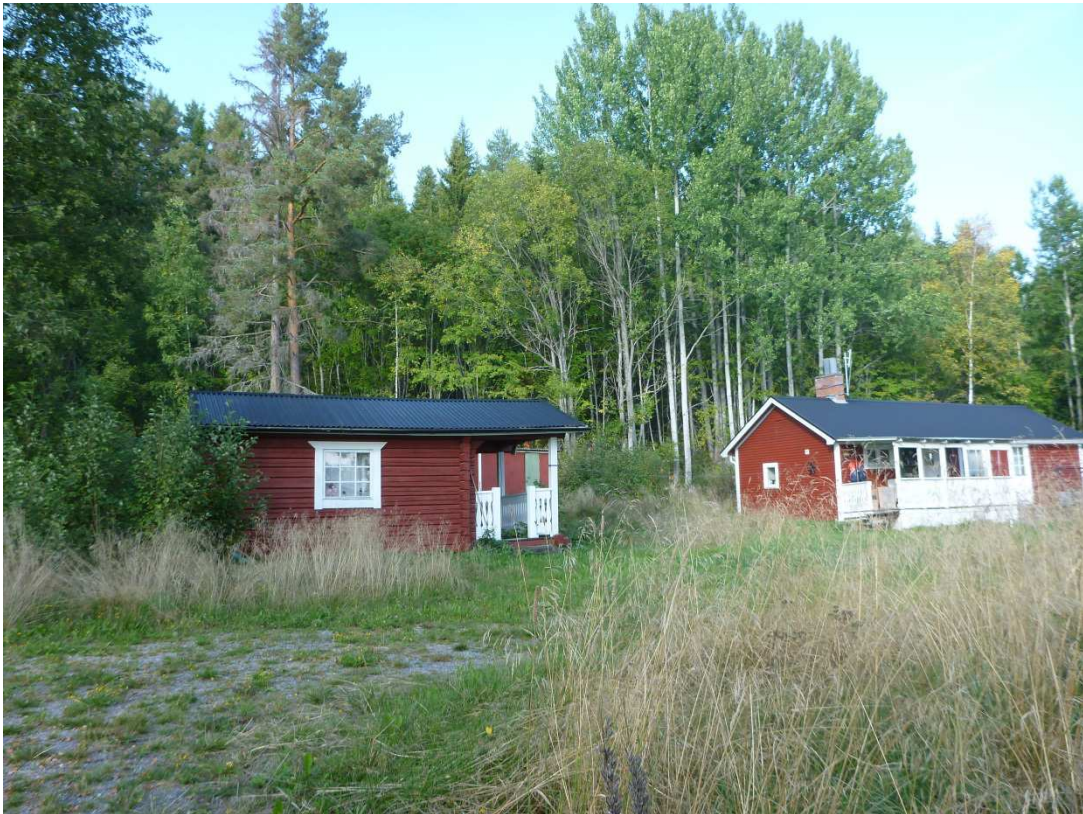
Sjörgrå - karteringspunkt 3.

Flera stora stenar och block i slänten.

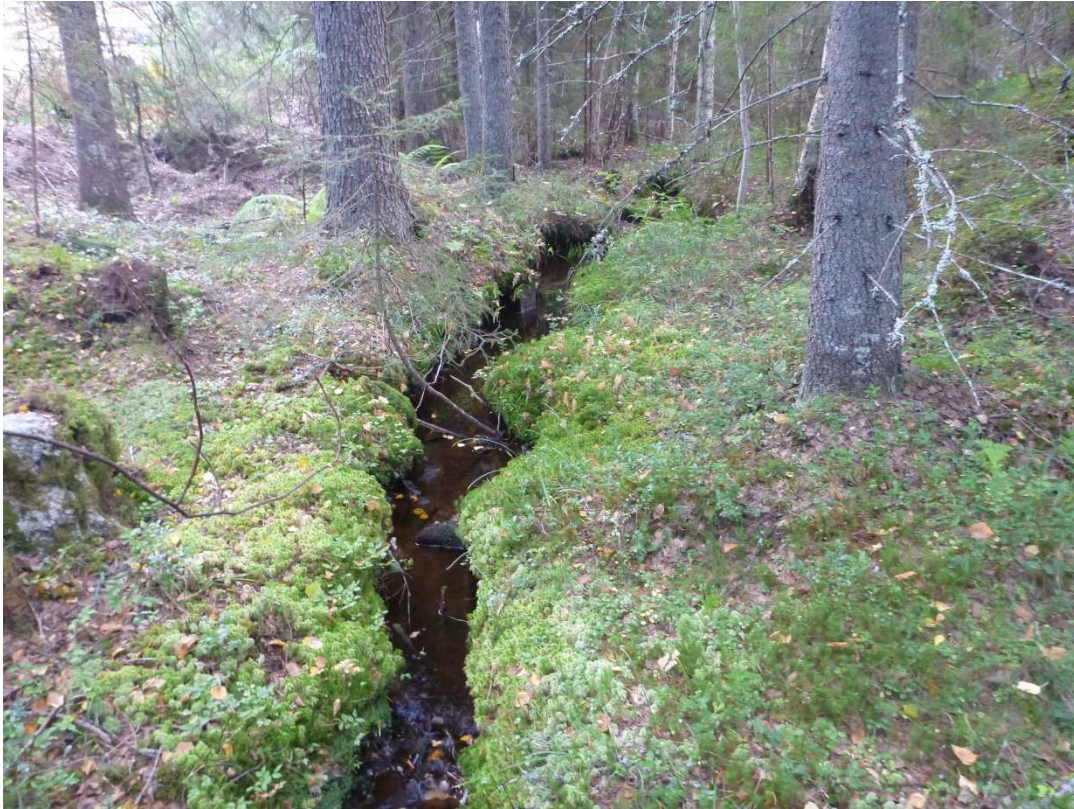
Mindre bäck, ca 0,5 m bred. Obetydligt nedskuren i moränmaterialet.

Sjörgrå - karteringspunkt 5.
Mindre bäck i morän.

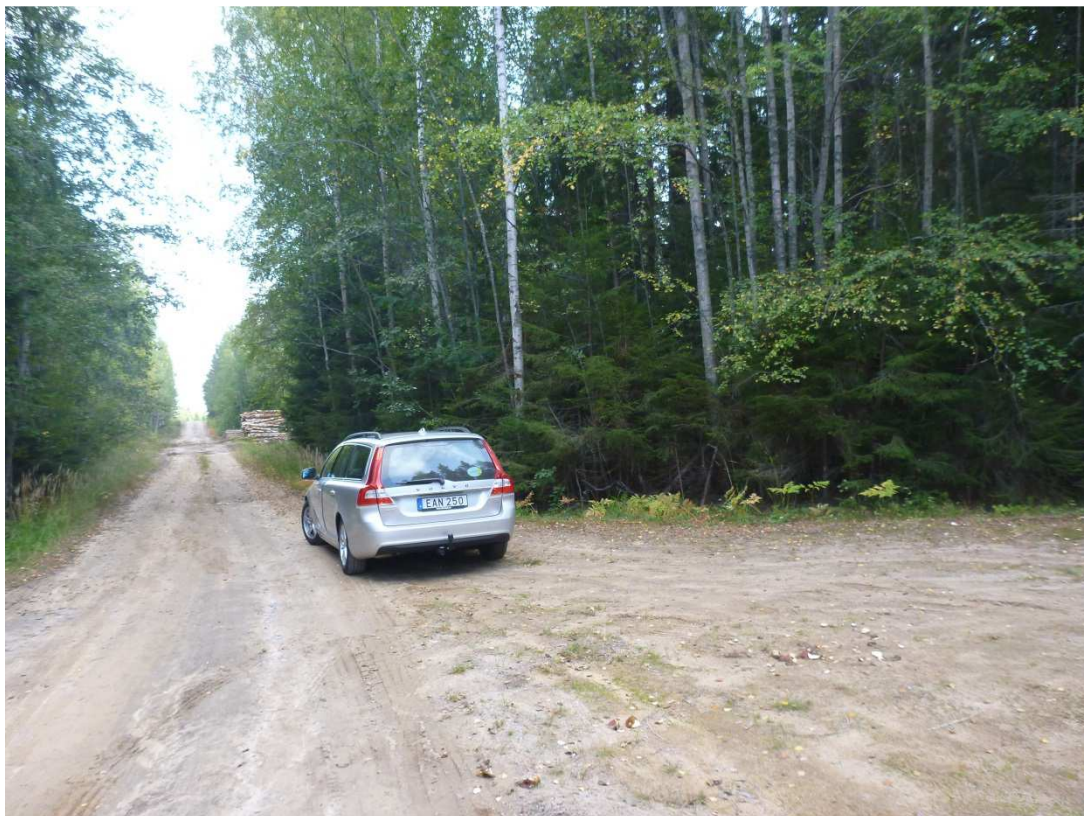
Sjörgrå - karteringspunkt 5.
Kraftig vegetation, blandskog och sly.

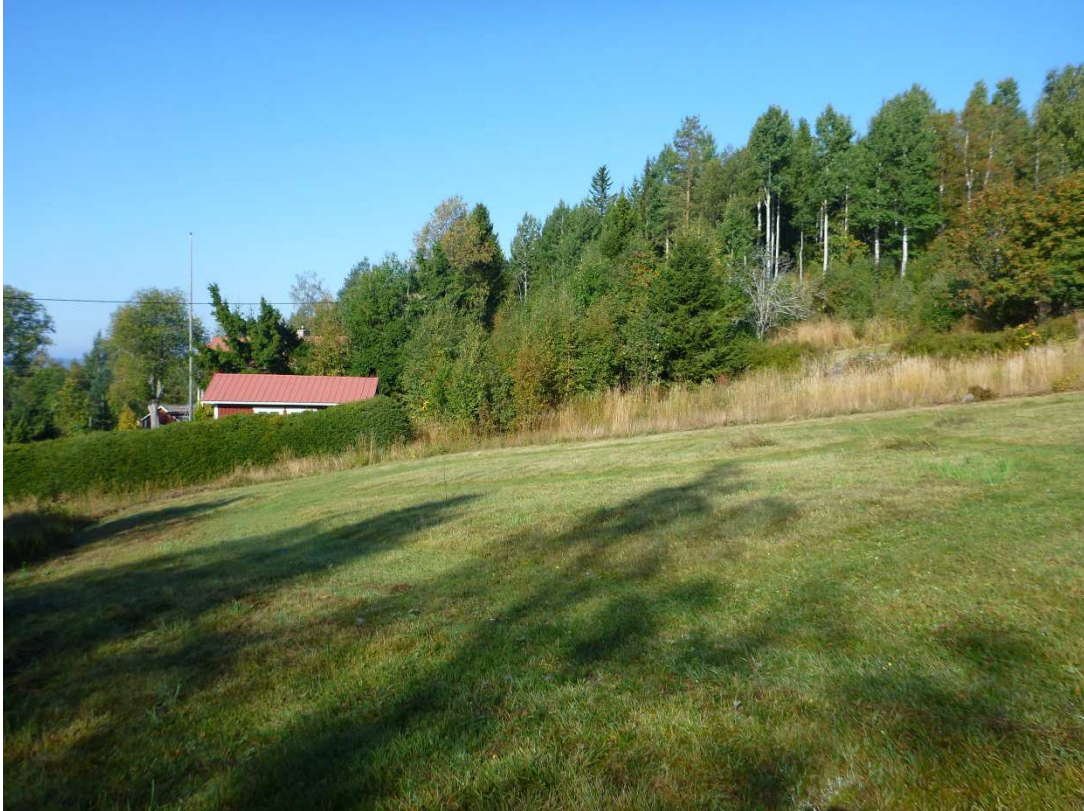
Området är stabilt.

Sjösveden - karteringspunkt 1.
Fritidshus i moränsluttning, lutning ca 20°.

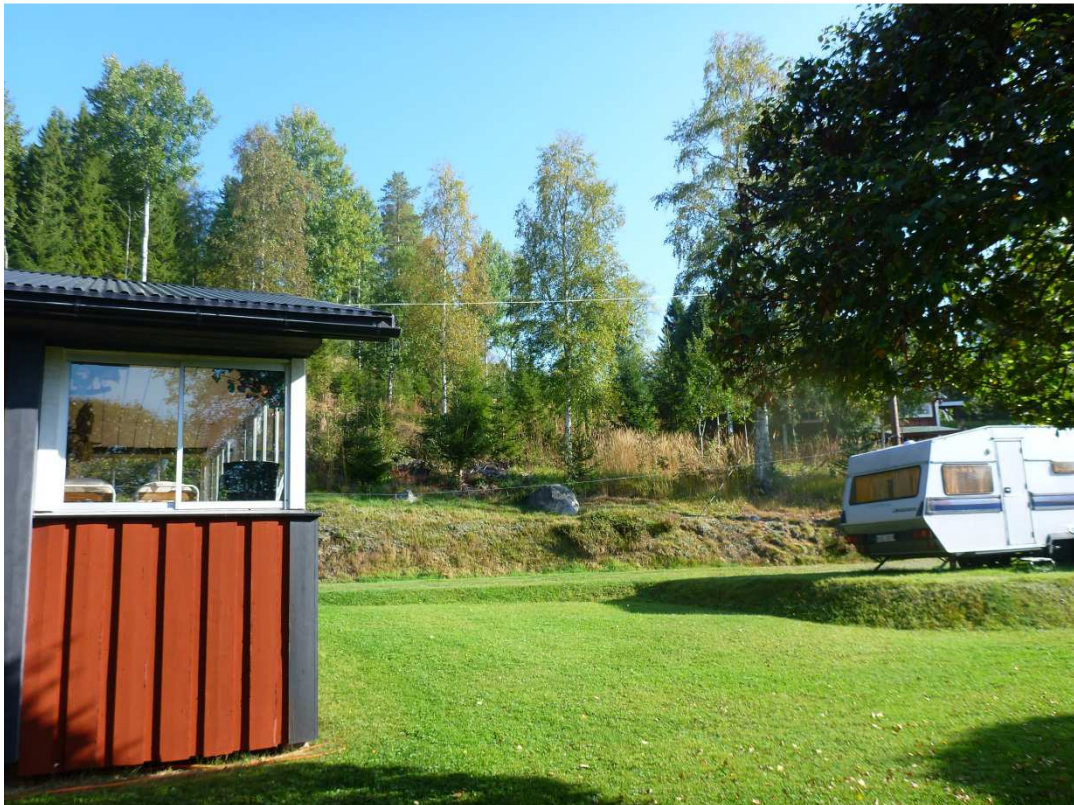
Sjösveden - karteringspunkt 1.
Fritidshus i moränsluttning, enstaka block och stenar i slänten.

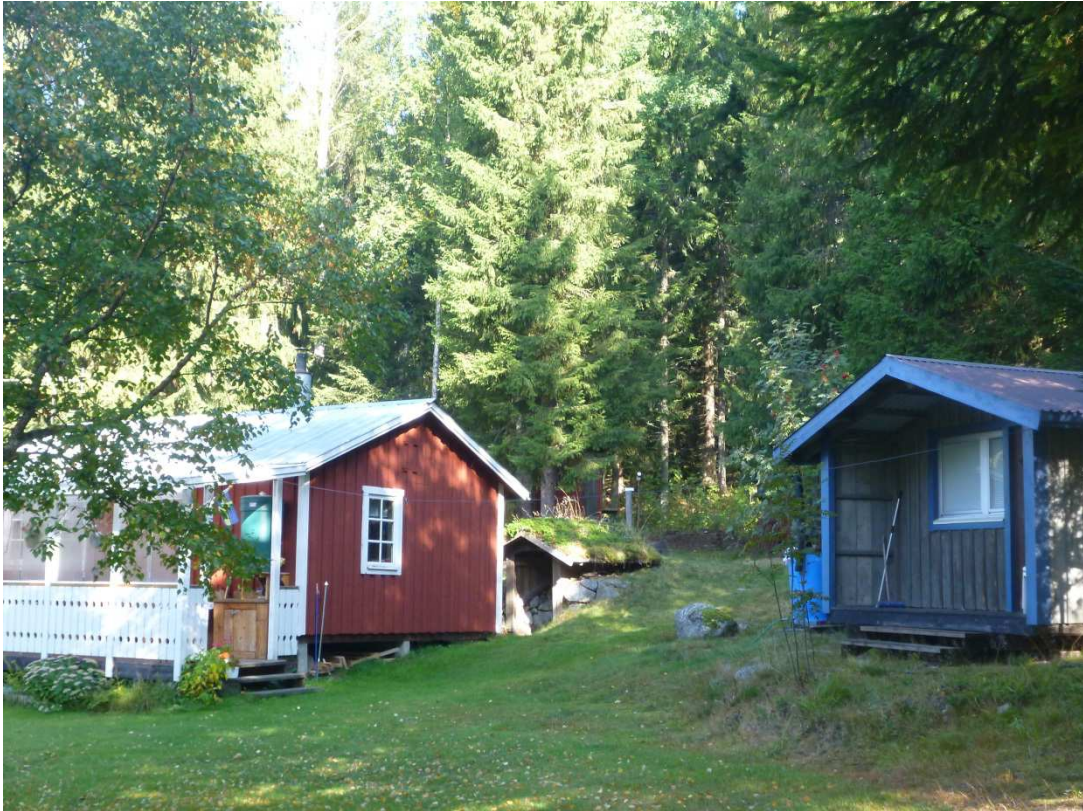
Sjösveden - karteringspunkt 2.

Berg i dagen finns ca 50 m från hus. Släntlutning bakom huset är 17° och vid berget/tunt jordtäckte 25°.

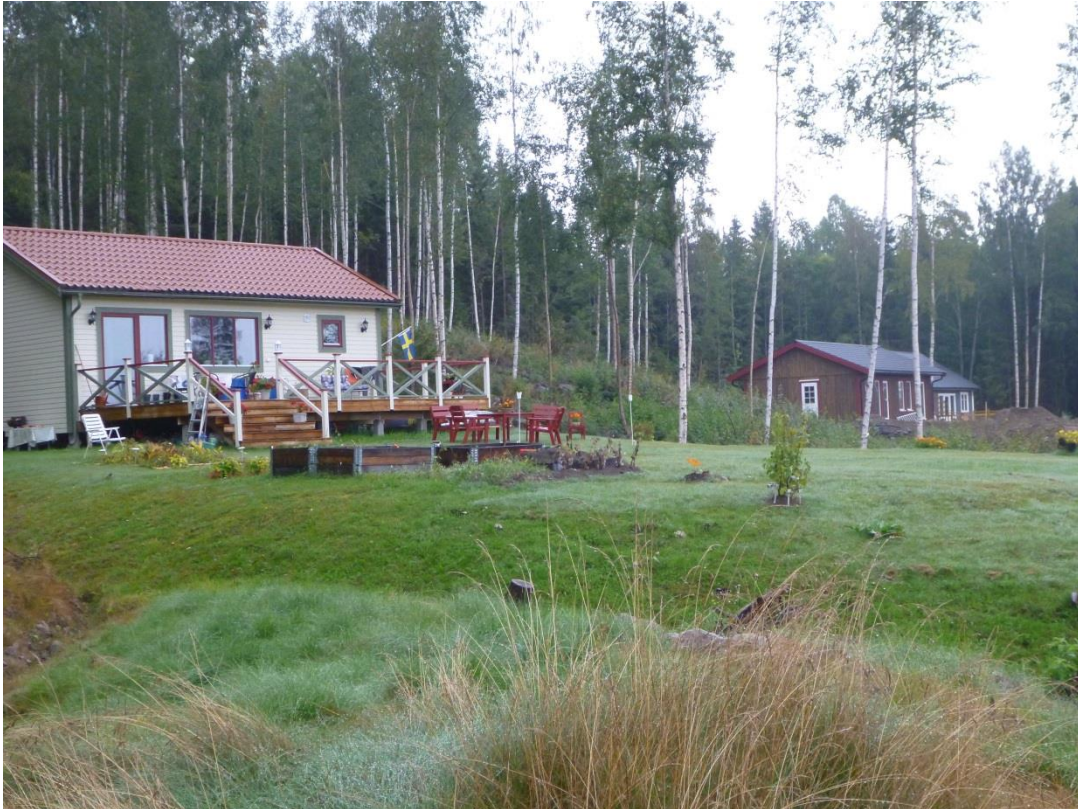
Erosion i nyschaktade slänter. 24° lutning i schaktad ca 4 m hög slänt, i övrigt ca 16°.

Vedberget - karteringspunkt 2.
Fritidshus vid släntfoten av en moränsluttning.

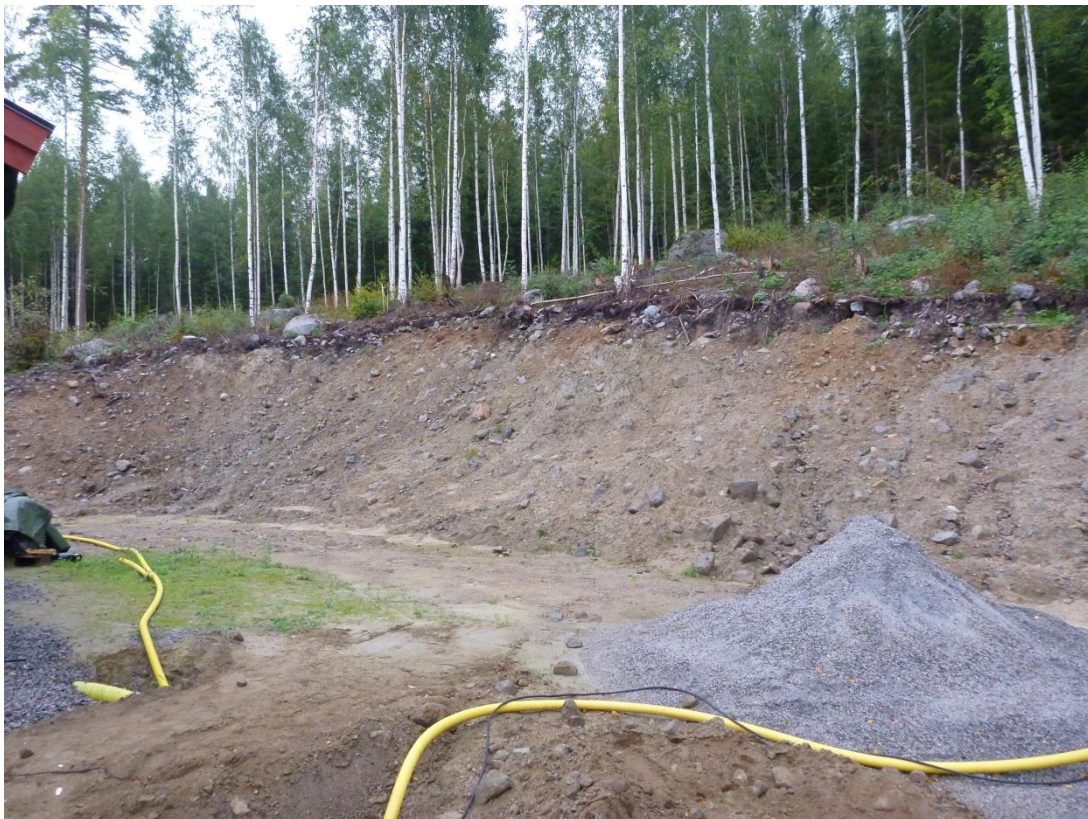
Vedberget - karteringspunkt 2.
Fritidshus i moränsluttning, erosion i nyschaktade slänter.

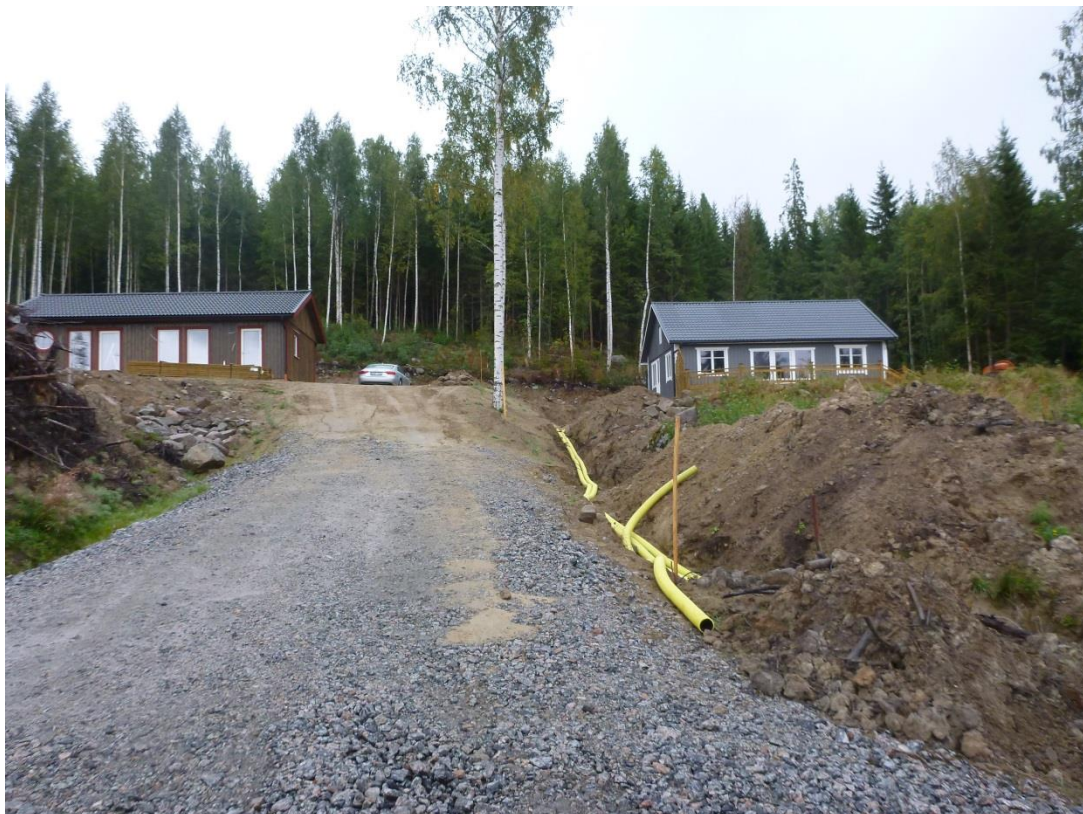
Vedberget - karteringspunkt 2.

Fritidshus i moränsluttning, erosion i schaktade slänter, enstaka hus berörda.

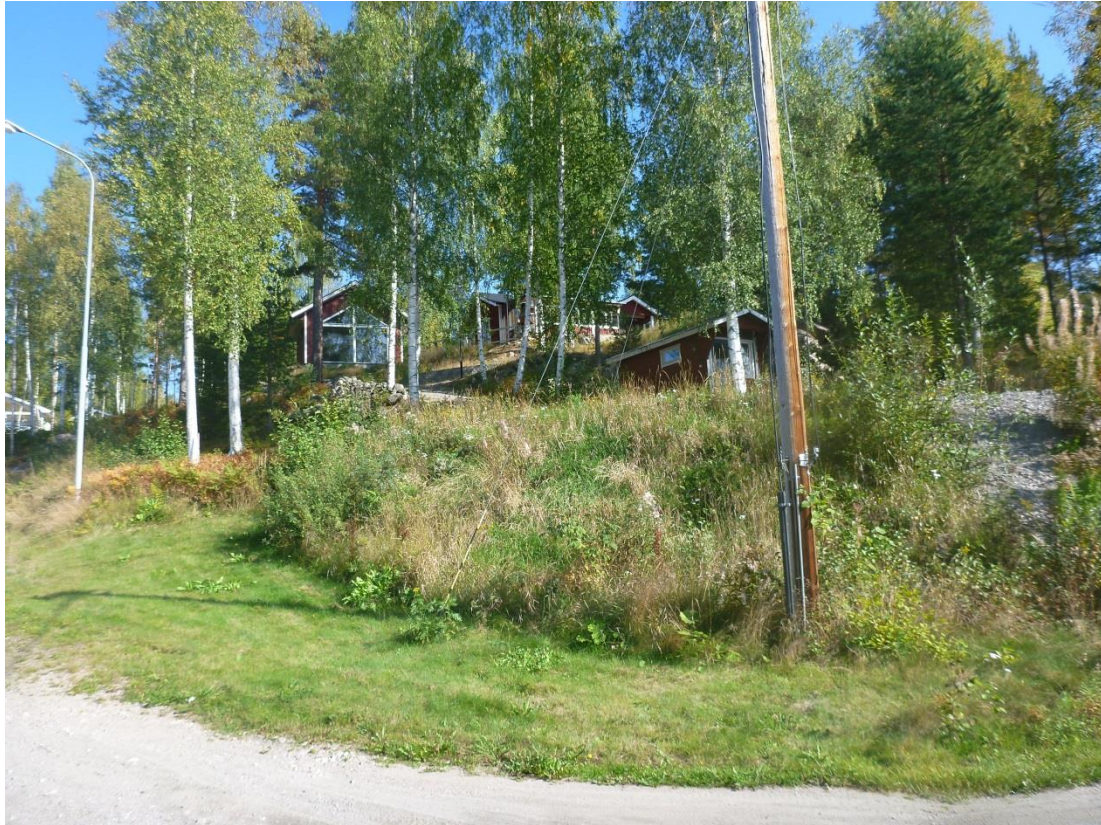
Vinkällan - karteringspunkt 2.
Fritidshus i moränsluttning.

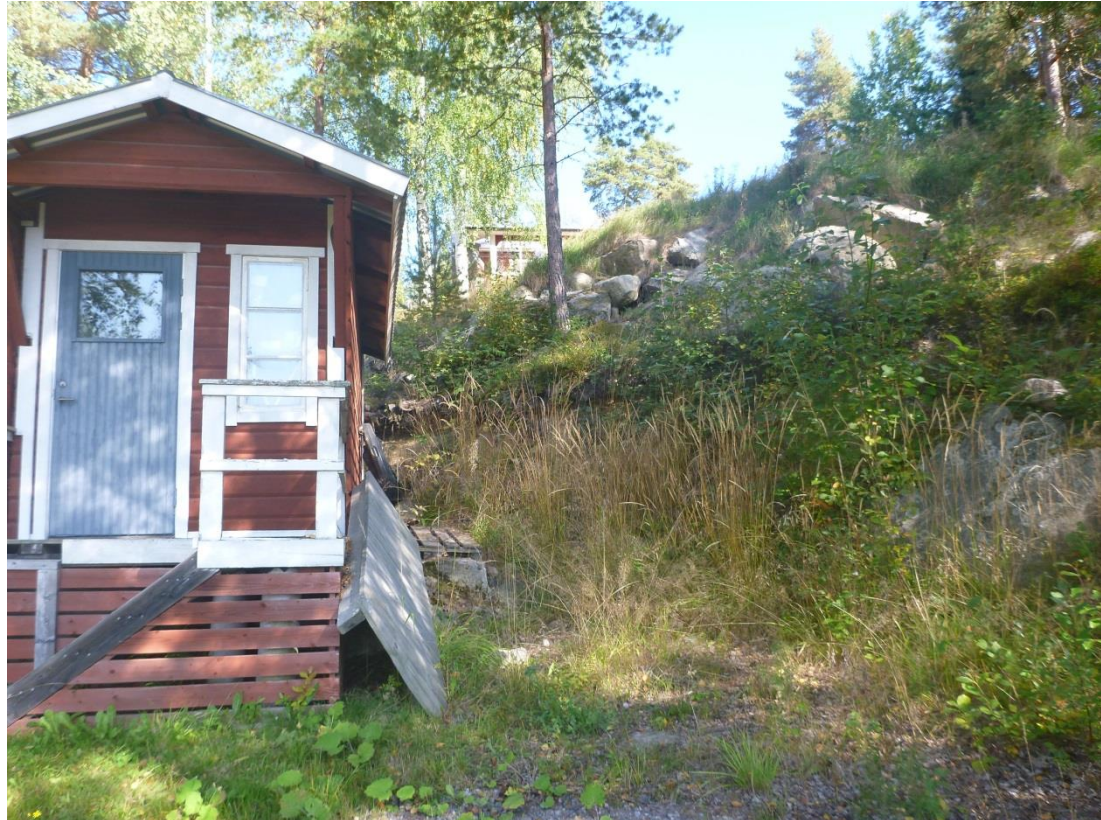
Vinkällan - karteringspunkt 2.
Stora block vid uthus/gäststuga i blockrik moränsluttning, släntlutning 40°.

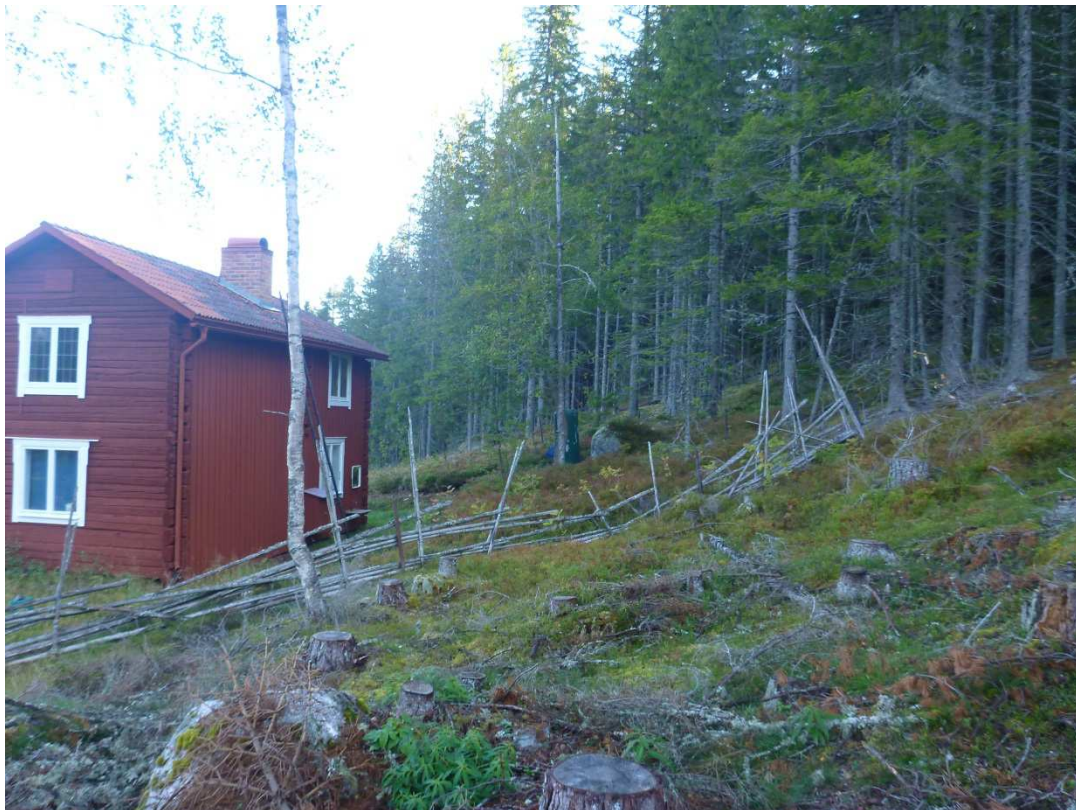
Ö Öjungsbo - karteringspunkt 1.
Fritidshus i moränsluttning. Enstaka block och stenar i markytan.
