Myndigheten för
samhällsskydd
och beredskap

Arvidsjaurs kommun, Norrbottens län

**Förstudie och översiktlig kartering av stabiliteten i
raviner och slänter i morän och grov sedimentjord**

2015-02-15

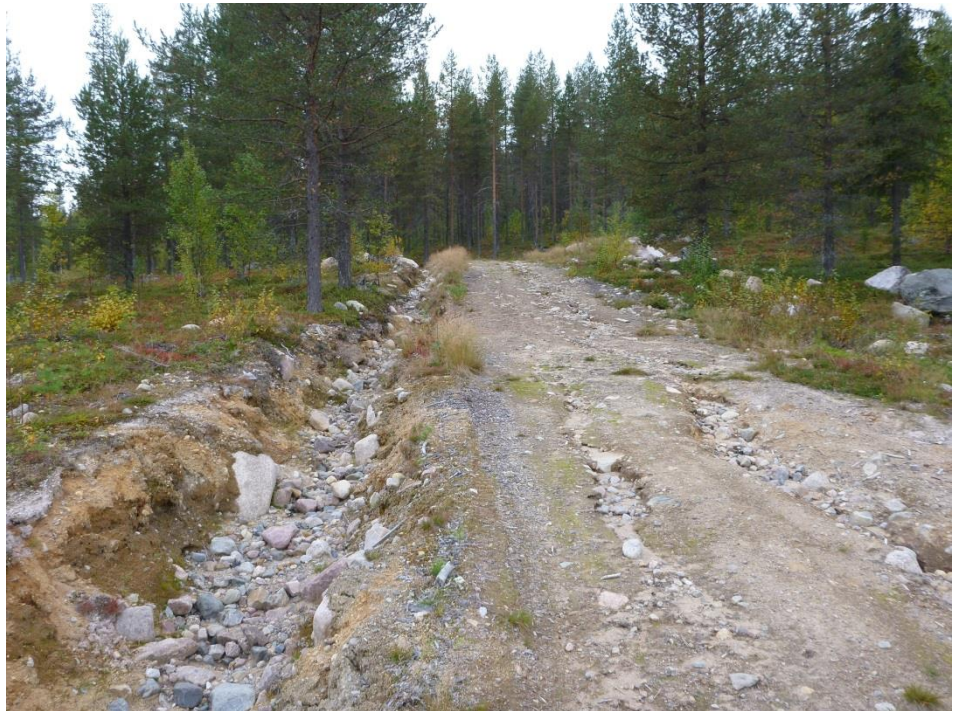
Erosion utmed mindre väg i moränsluttning vid Prästberget, Arvidsjaurs kommun.

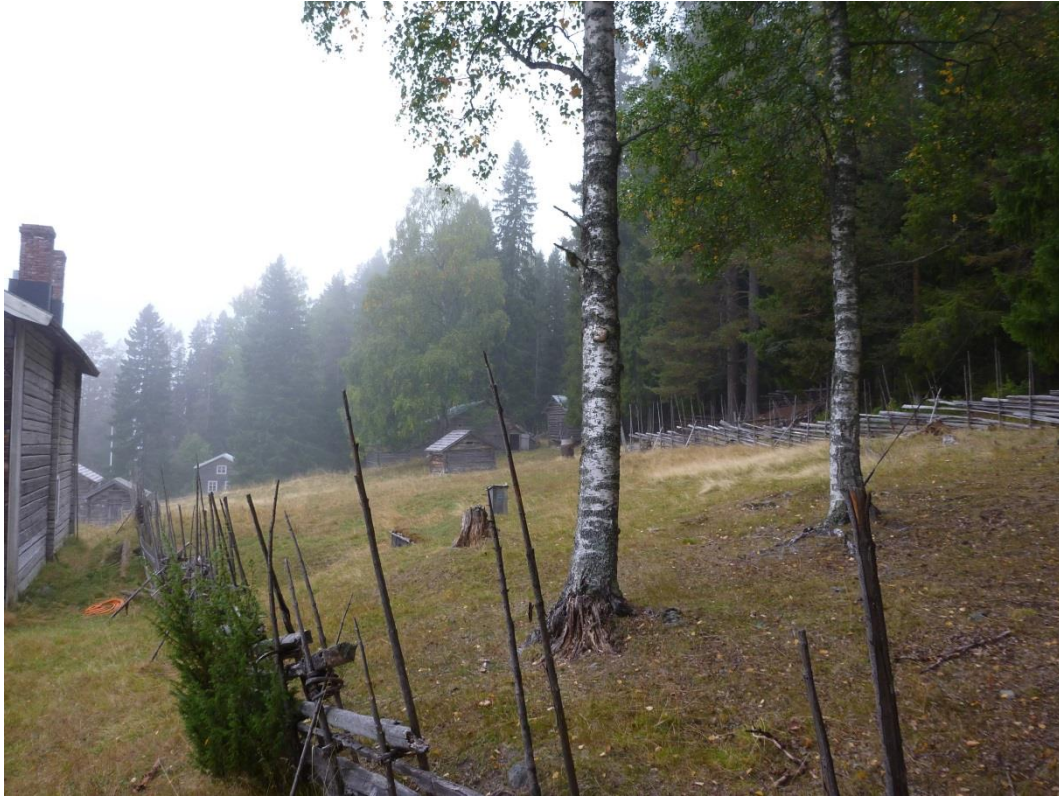
Gallejaur - karteringspunkt 1.

Slätten närmast bebyggelsen består av gräsbevuxen betesmark och ovan detta är moränslätten täckt med barrskog.

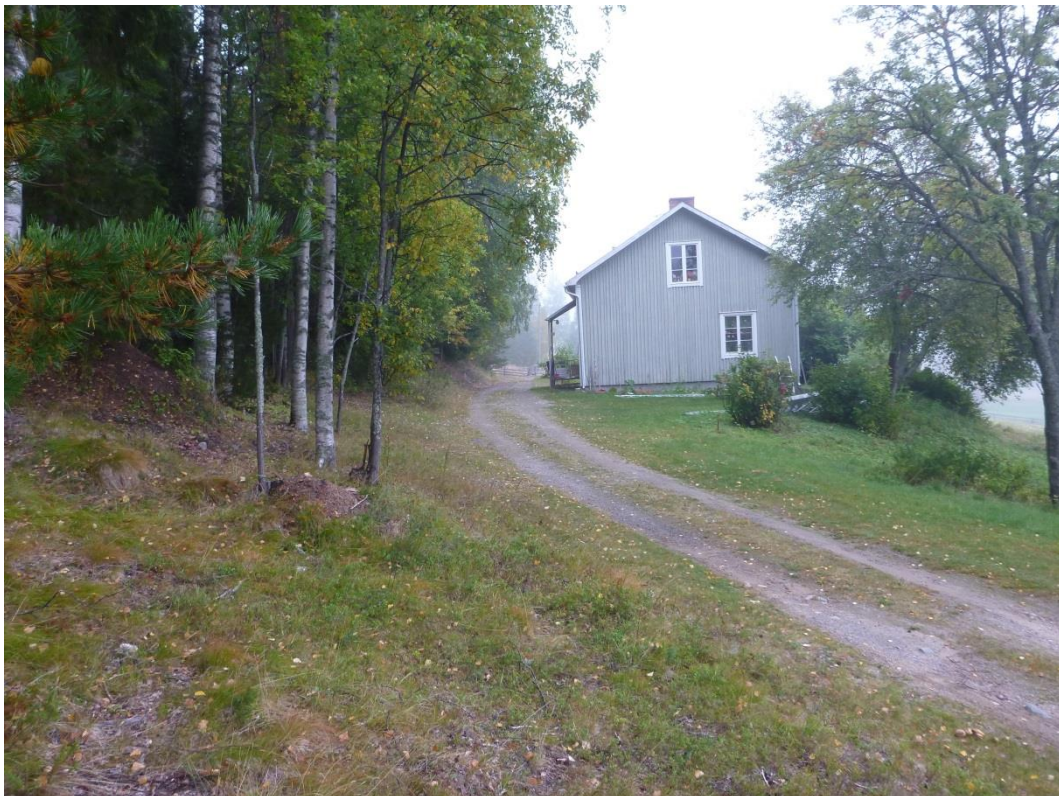
Gallejaur - karteringspunkt 1.

Bebyggelse utgörs mestadels av fritidshus.

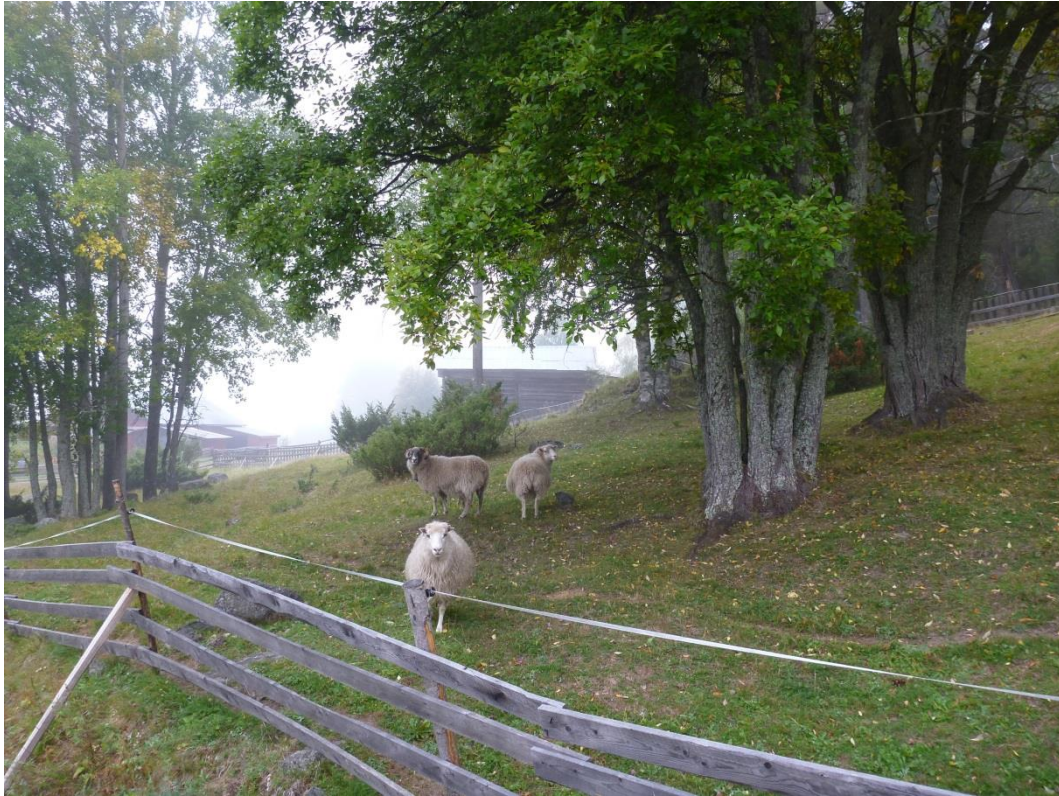
Gallejaur - karteringspunkt 2.

Slänten närmast bebyggelsen består av gräsbevuxen betesmark.

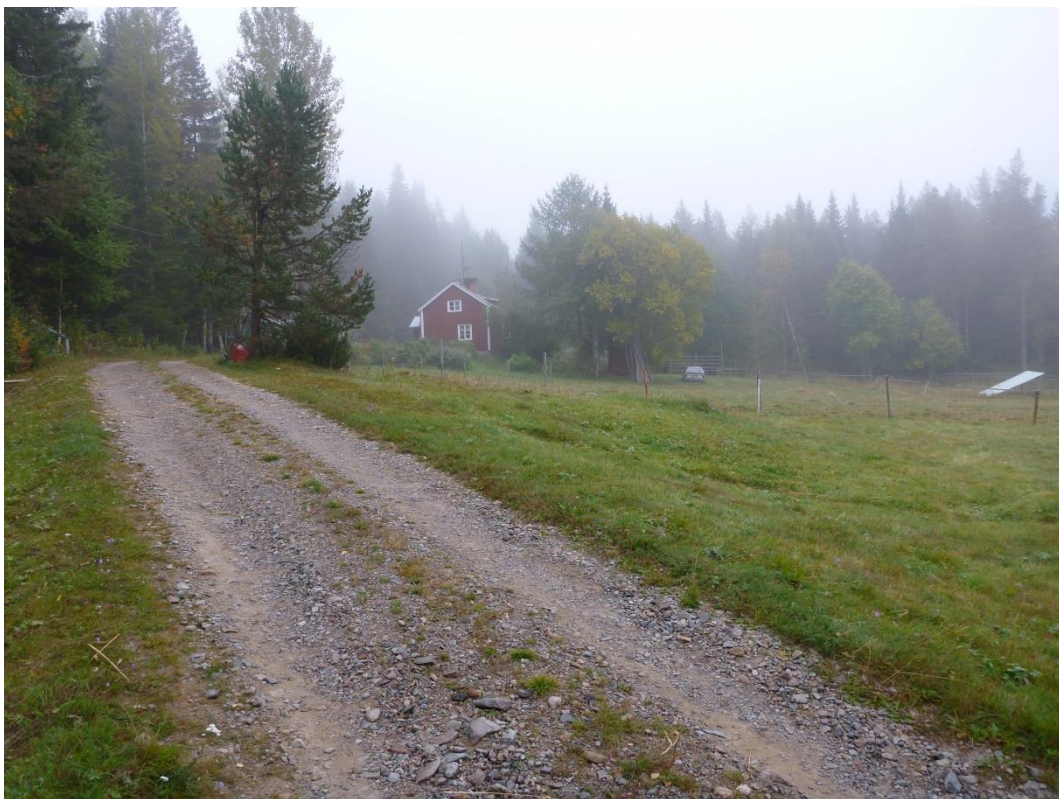
Gallejaur - karteringspunkt 2.

Relativt flack moränslänt närmast bebyggelsen och inga indikationer på jordrörelser.

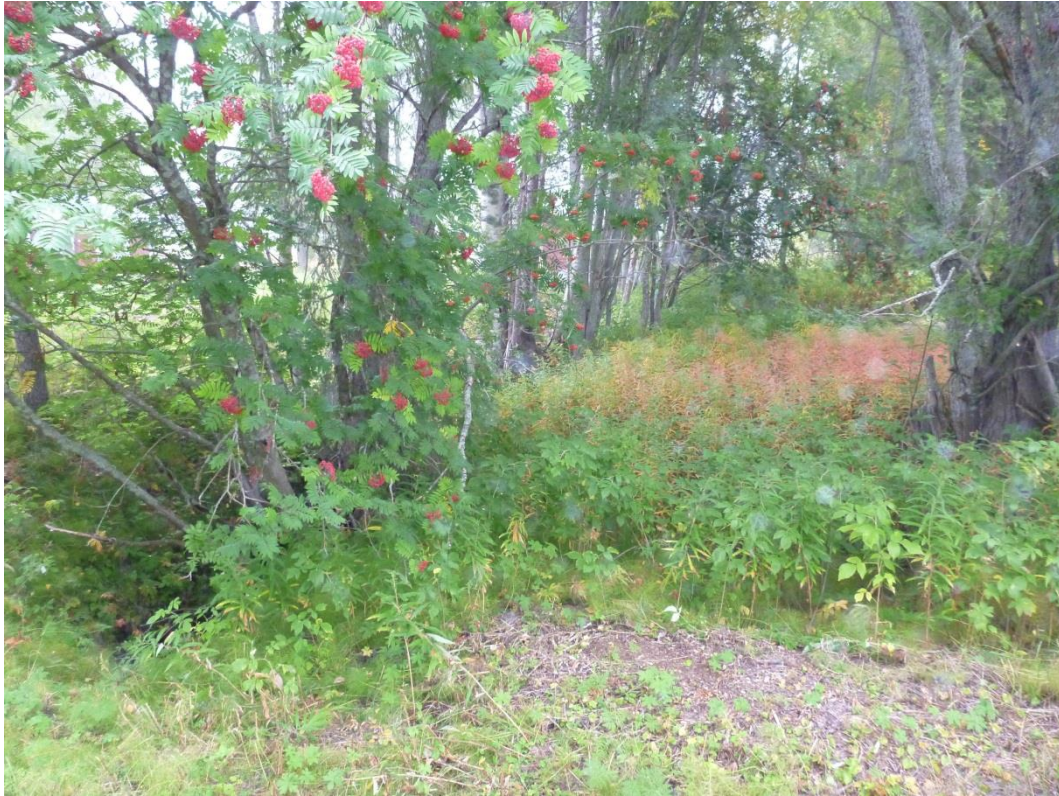
Inget material i vägtrumman.
Två mindre raviner där vattnet troligen är omlett till den sydöstra ravinen.

Gallejaur - karteringspunkt 3.
Bäcken och ravinen uppströms karteringspunkten.

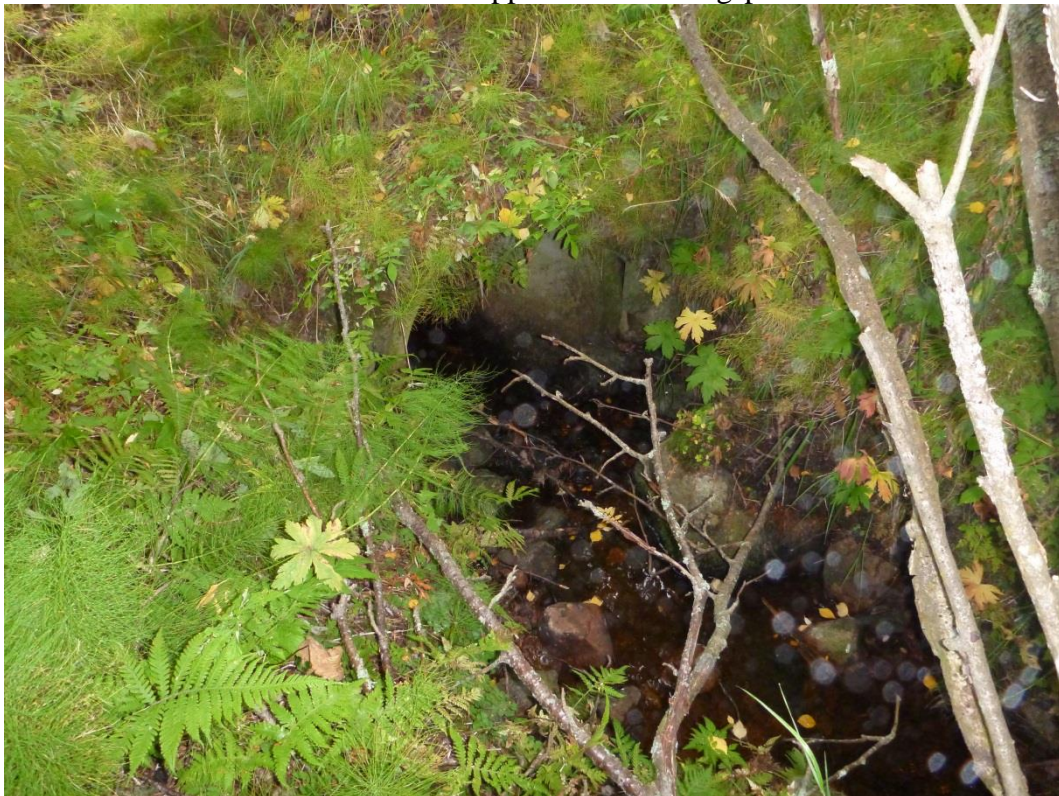
Gallejaur - karteringspunkt 3.
Vägtrumma med diameter 1,0 m.

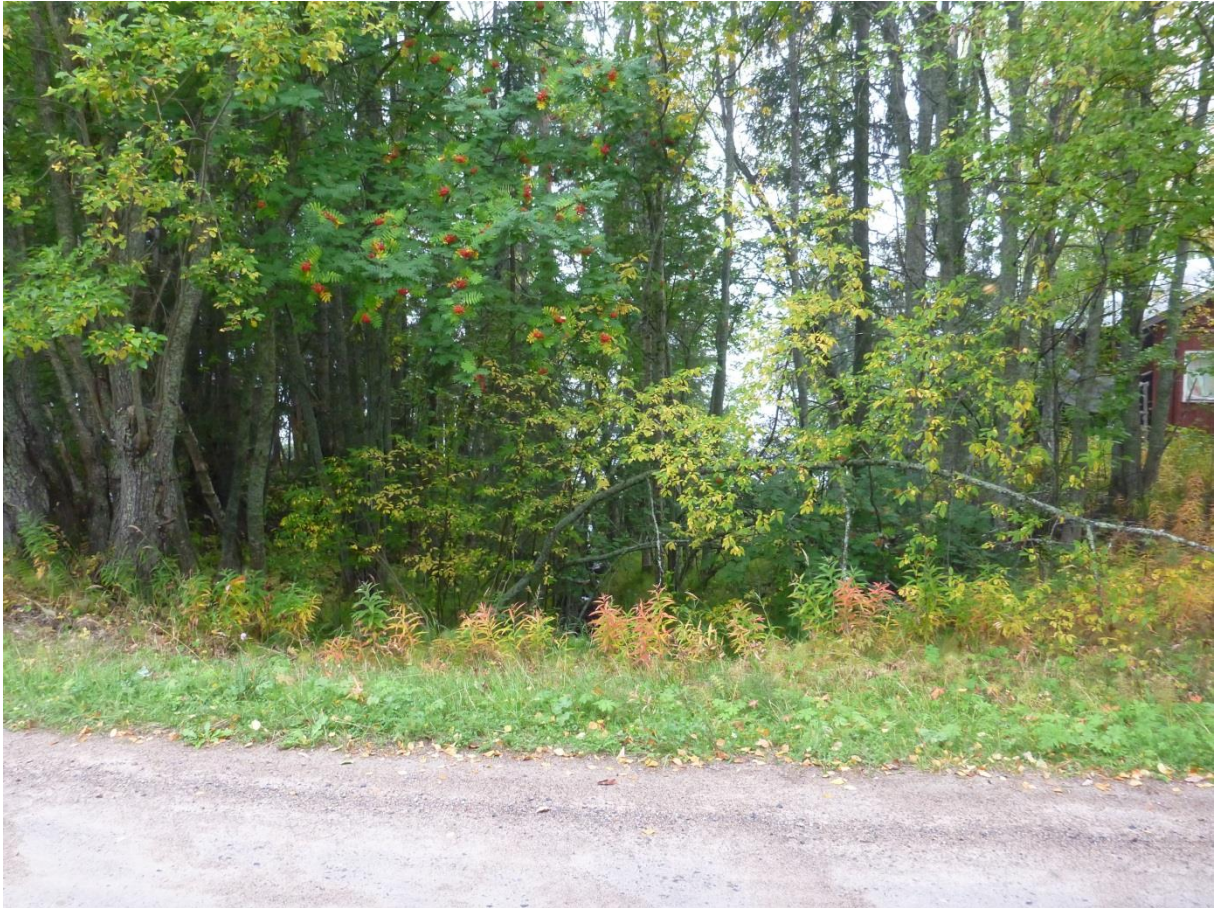
Gallejaur - karteringspunkt 3.

Bäcken och ravinen nedströms karteringspunkten, bebyggelse ca 10 m från bäcken.

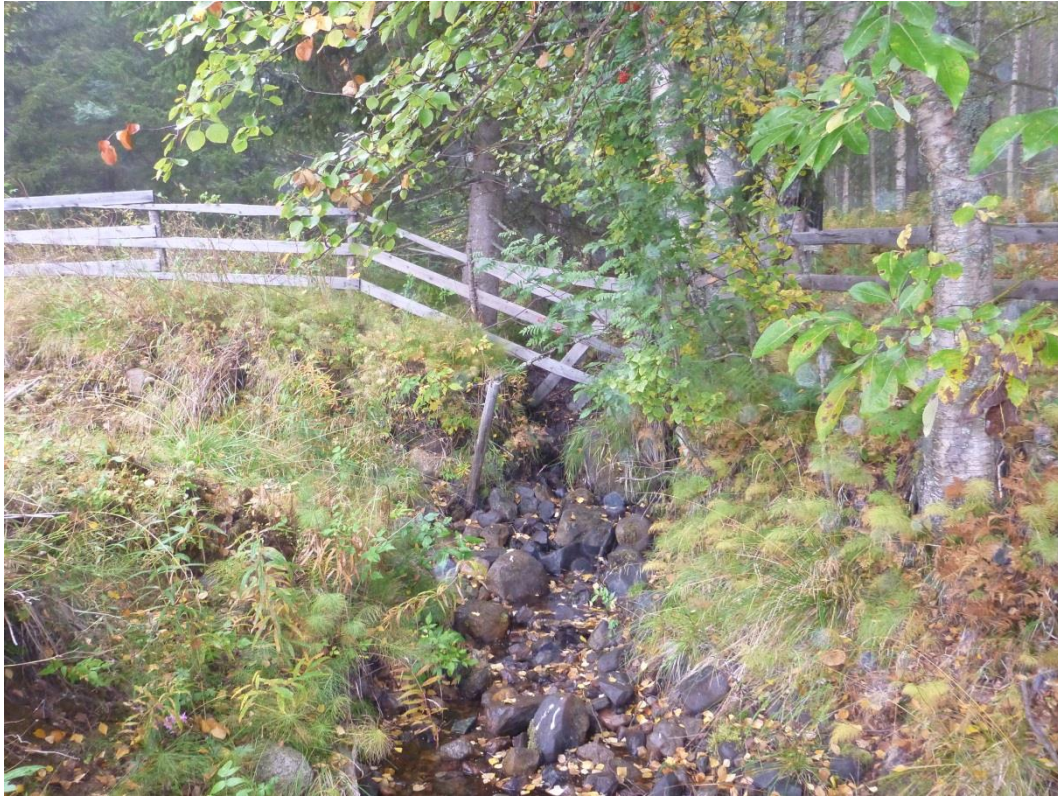
Gallejaur - karteringspunkt 4.

Tecken på att det ibland förekommer relativt höga vattenflöden, troligen i samband med snösmältning.

Bäcken uppströms karteringspunkten, erosion av finkorniga jordmaterial.

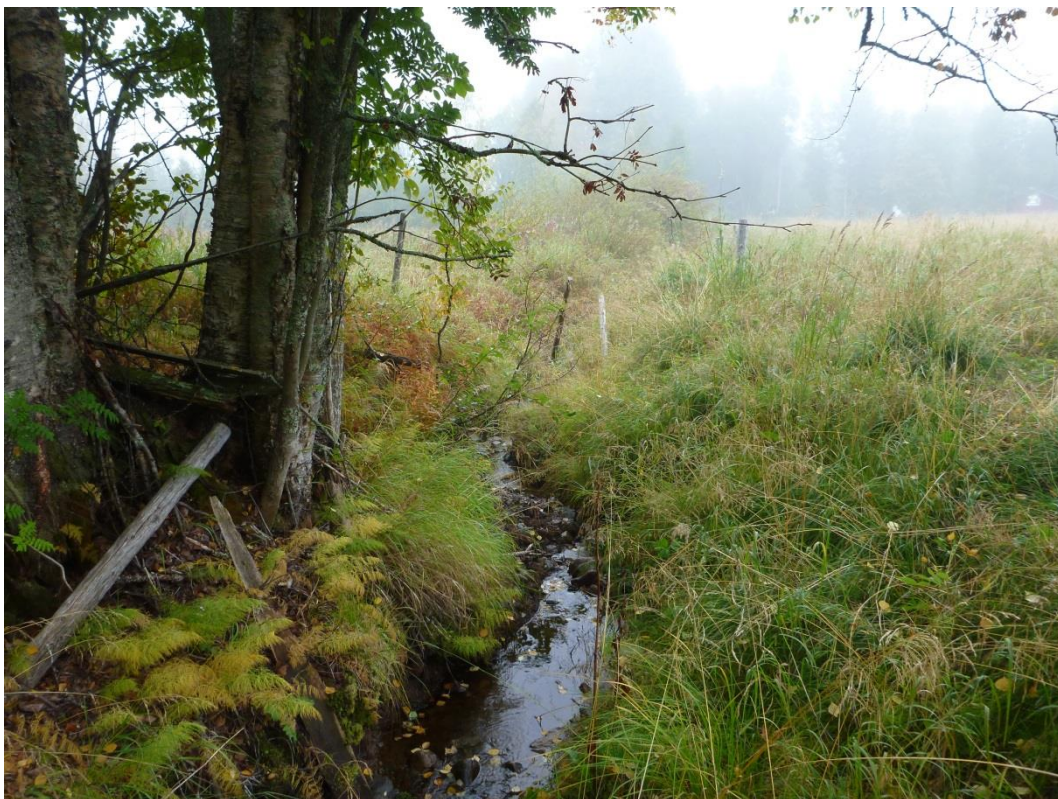
Gallejaur - karteringspunkt 4.

Bäcken nedströms karteringspunkten.

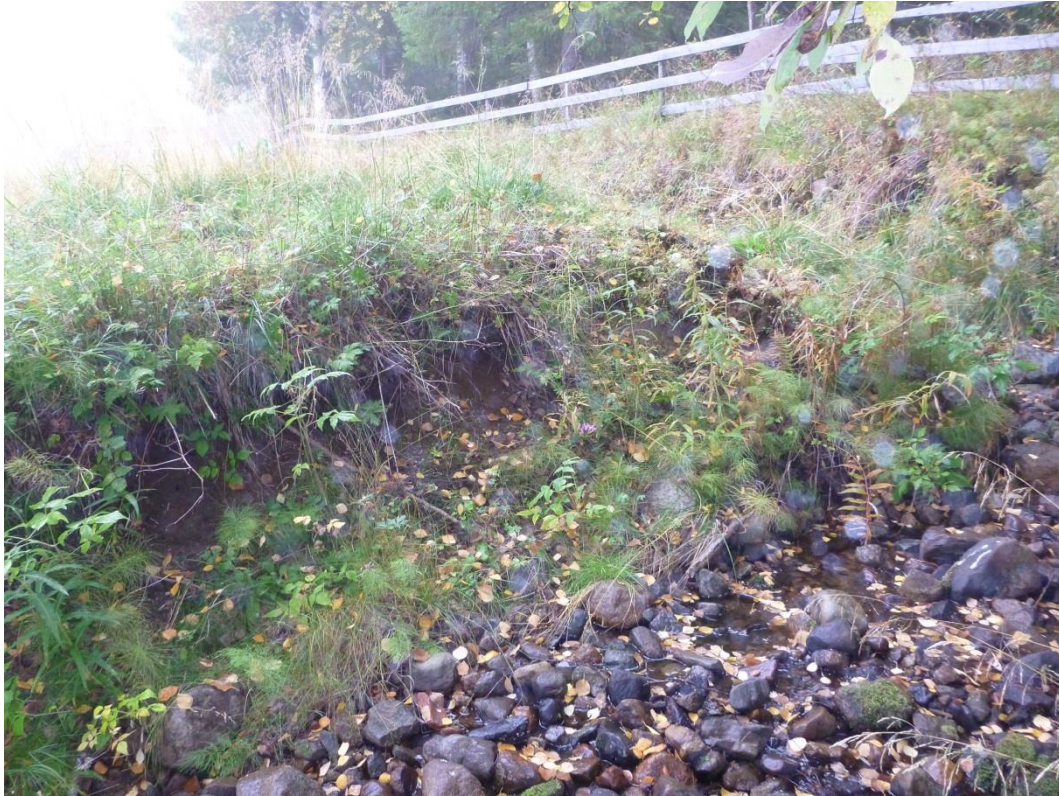
Gallejaur - karteringspunkt 4.
Erosion i ravinens sidoslänter.

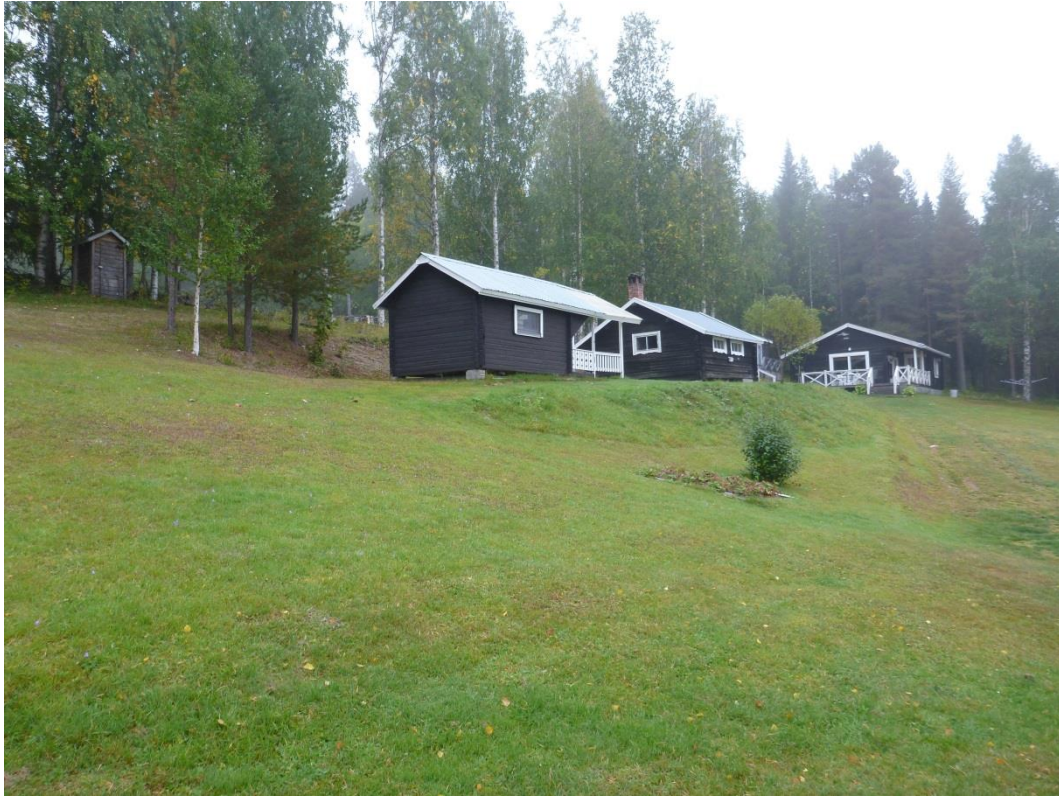
Gallejaur - karteringspunkt 5.
Bebyggelse i delvis schaktad moränslänt.

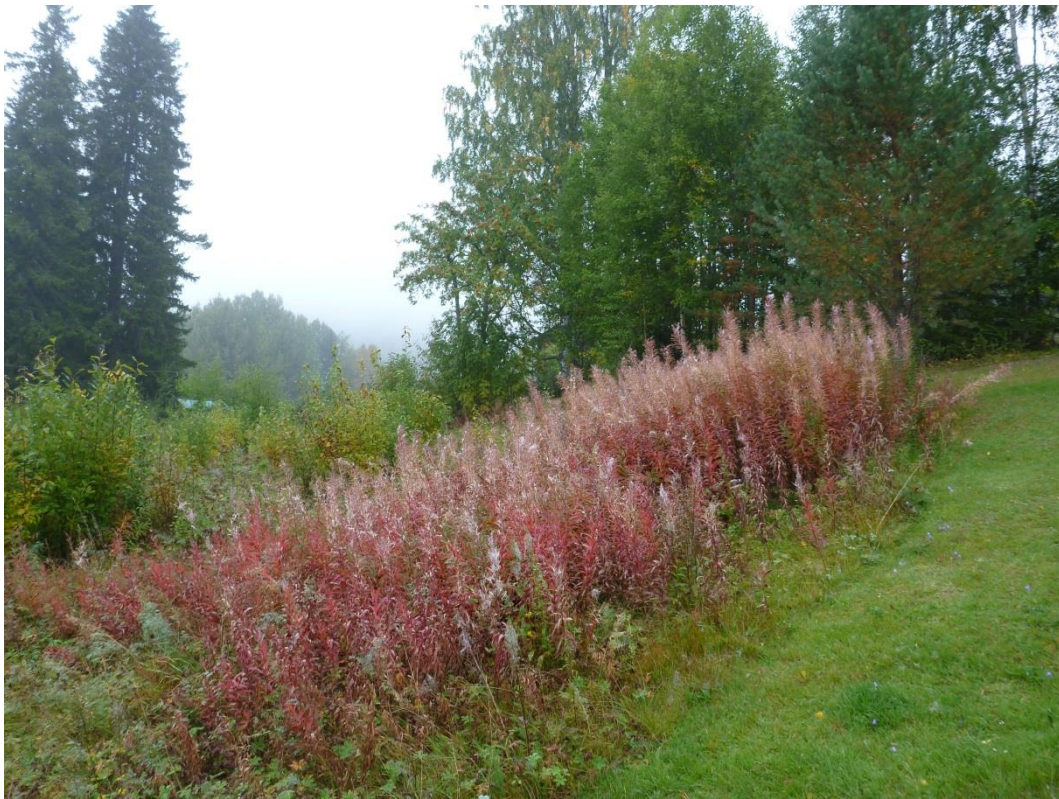
Gallejaur - karteringspunkt 5.
Vy från karteringspunkten och norrut, kraftig vegetation och inga tecken på jordrörelser.

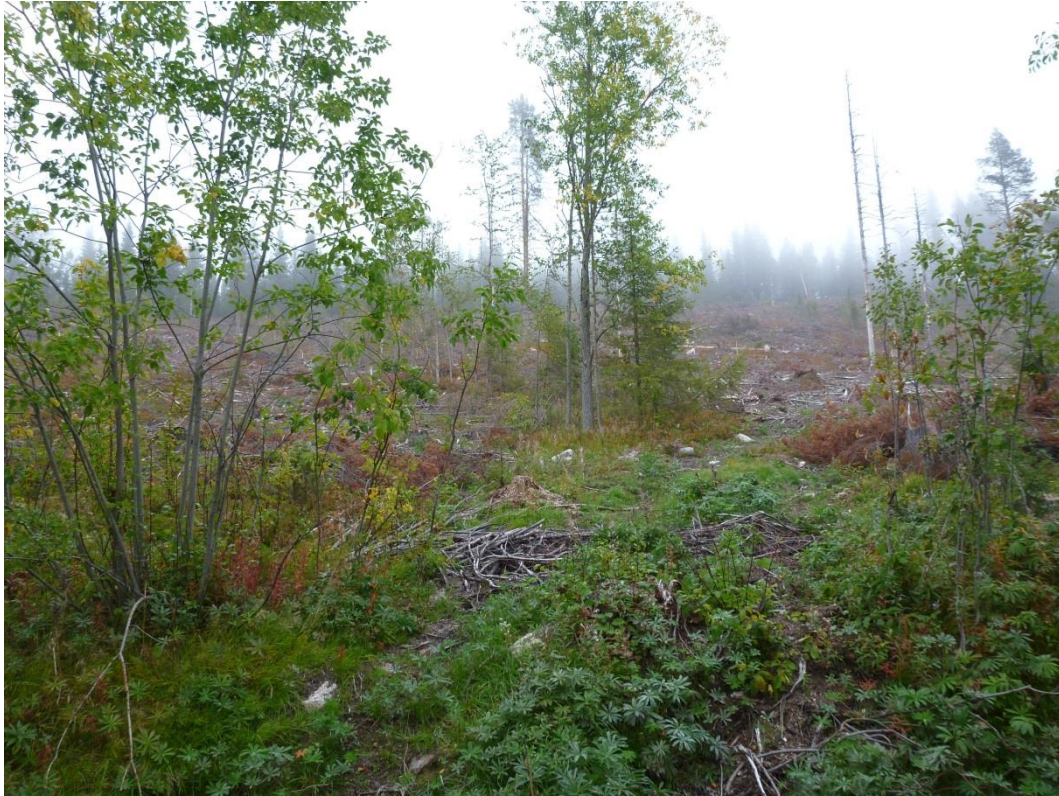
Glommersträsk - karteringspunkt 1.

Lång och relativt brant avverkad moränslänt med bebyggelse och väg i släntfot.

Slänten närmast bebyggelsen är en relativt brant och avverkad moränslänt.

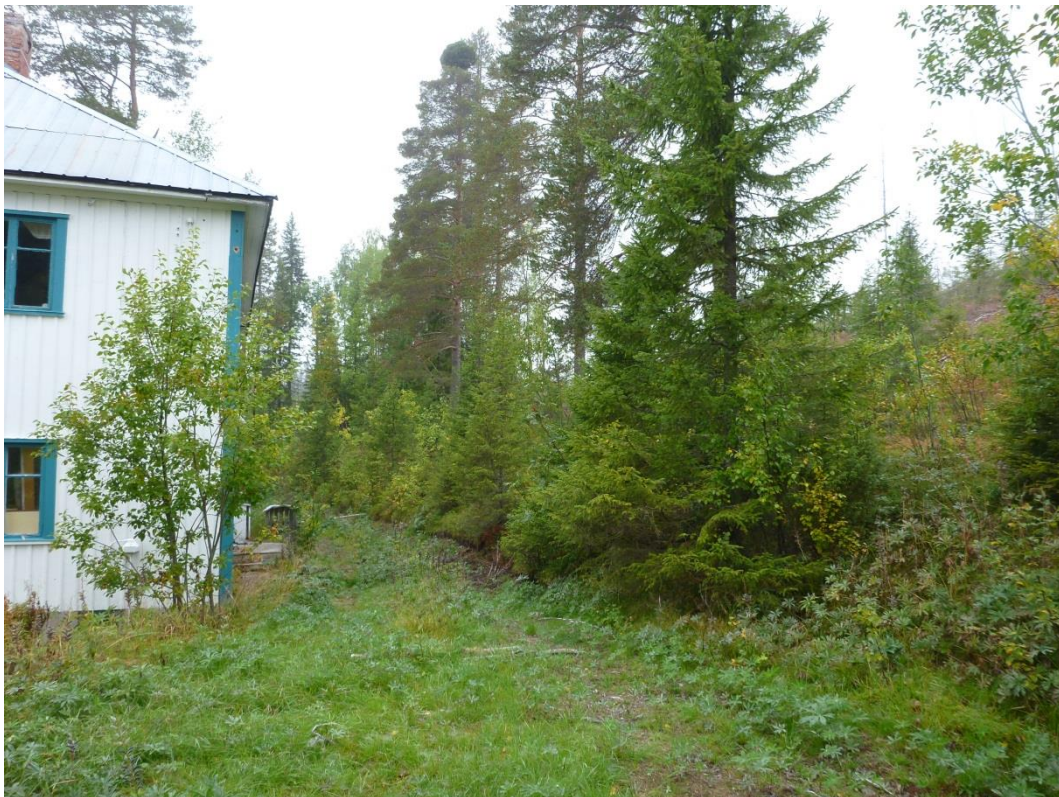
Glommersträsk - karteringspunkt 1.

Bebyggelse utgörs mestadels av villor.

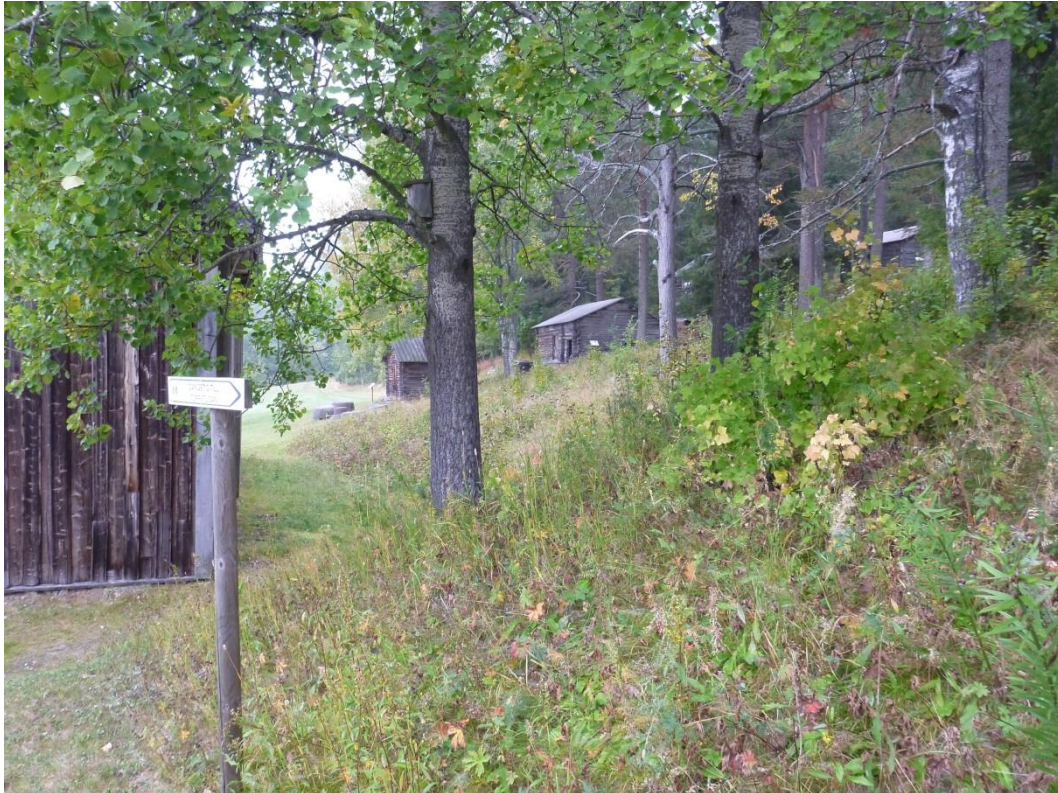
Glommersträsk - karteringspunkt 2.

Vy mot öster från karteringspunkten, bebyggelsen närmast består av gamla hus (hembygdsgård).

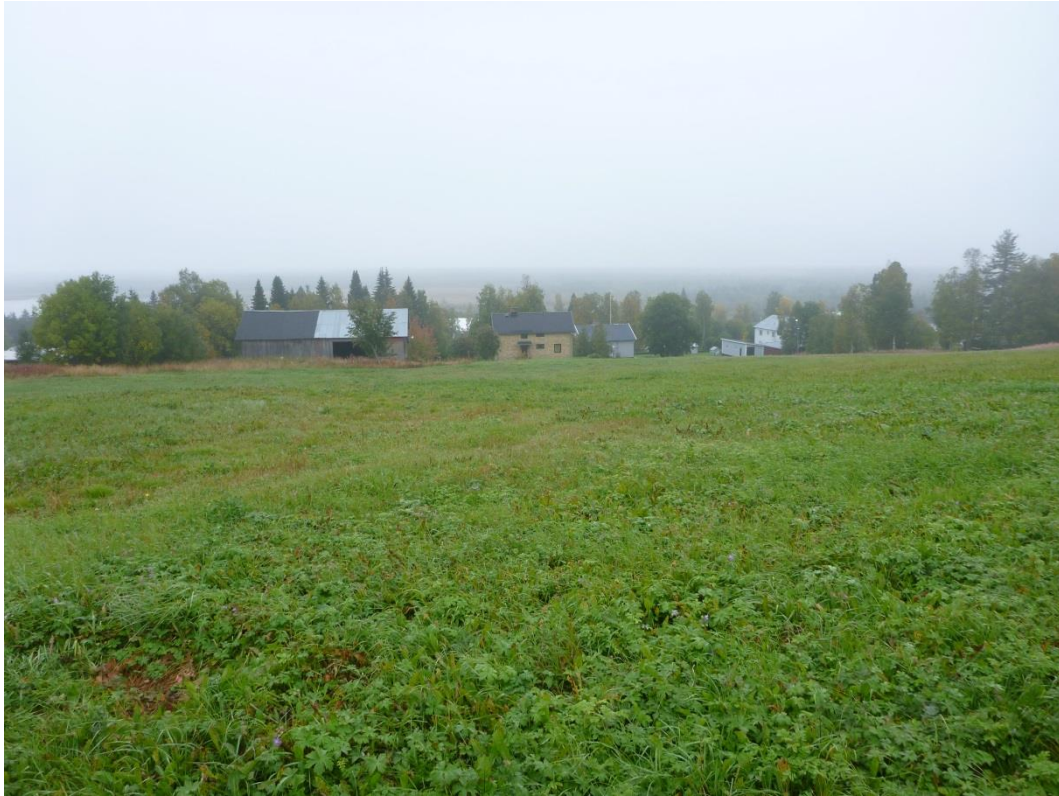
Glommersträsk - karteringspunkt 3.

Lång men relativt flack moränslänt med villabebyggelse i nedre delarna av slänten.

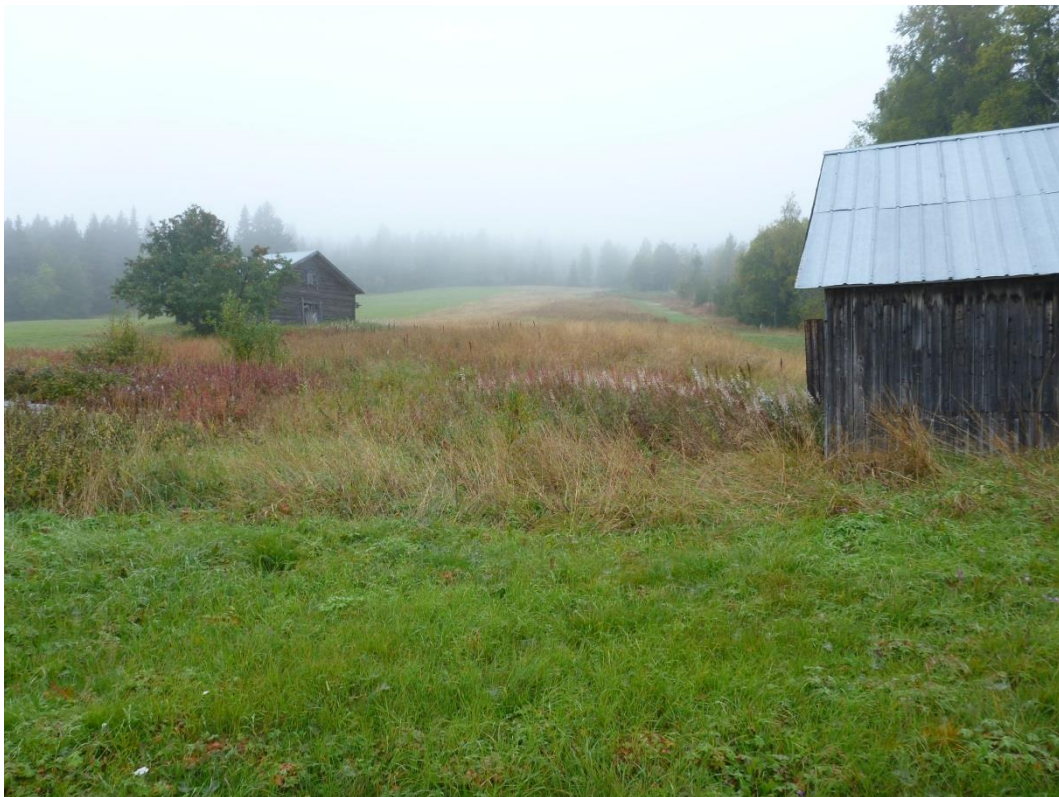
Glommersträsk - karteringspunkt 3.

Slänten används som bete och är till större delen täckt av gräs och örter.

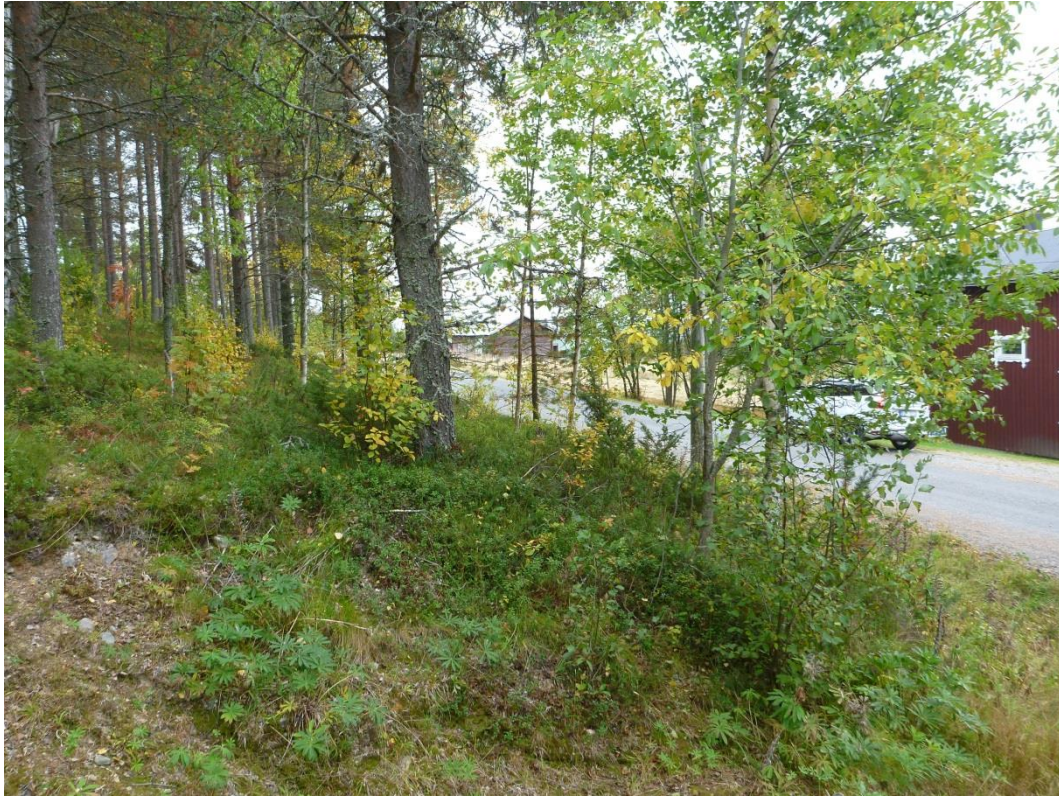
Hålberg - karteringspunkt 1.

Slänten närmast bebyggelsen är en relativt lång och brant moränslänt.

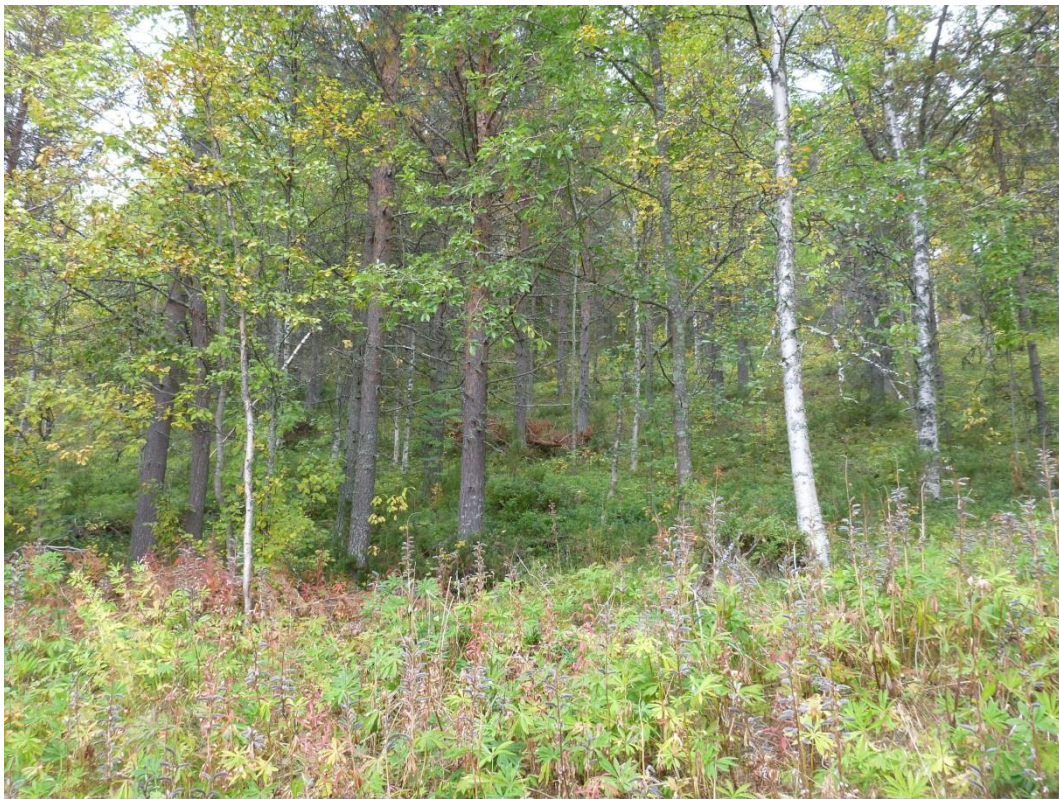
Hålberg - karteringspunkt 1.

Vy mot norr från karteringspunkten, slänten är täckt av vegetation och det finns inga indikationer på jordrörelser.

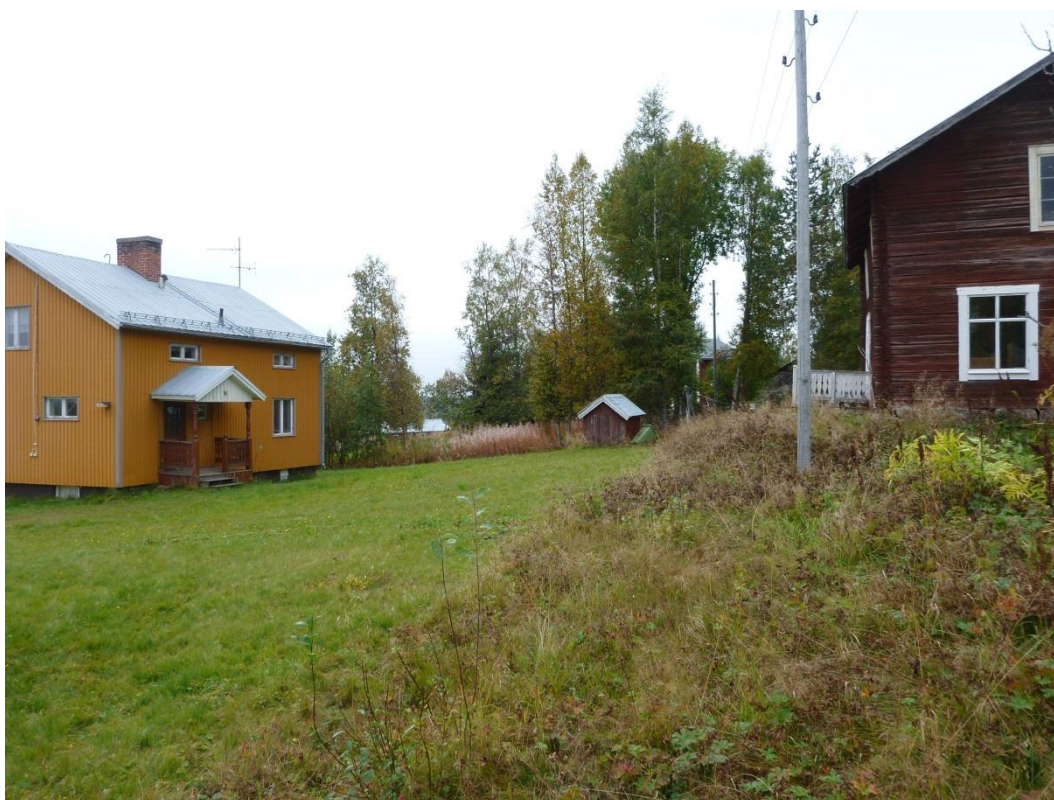
Hålborg - karteringspunkt 2.
Bebyggelsen utgörs av villor som är placerade i släntfot.

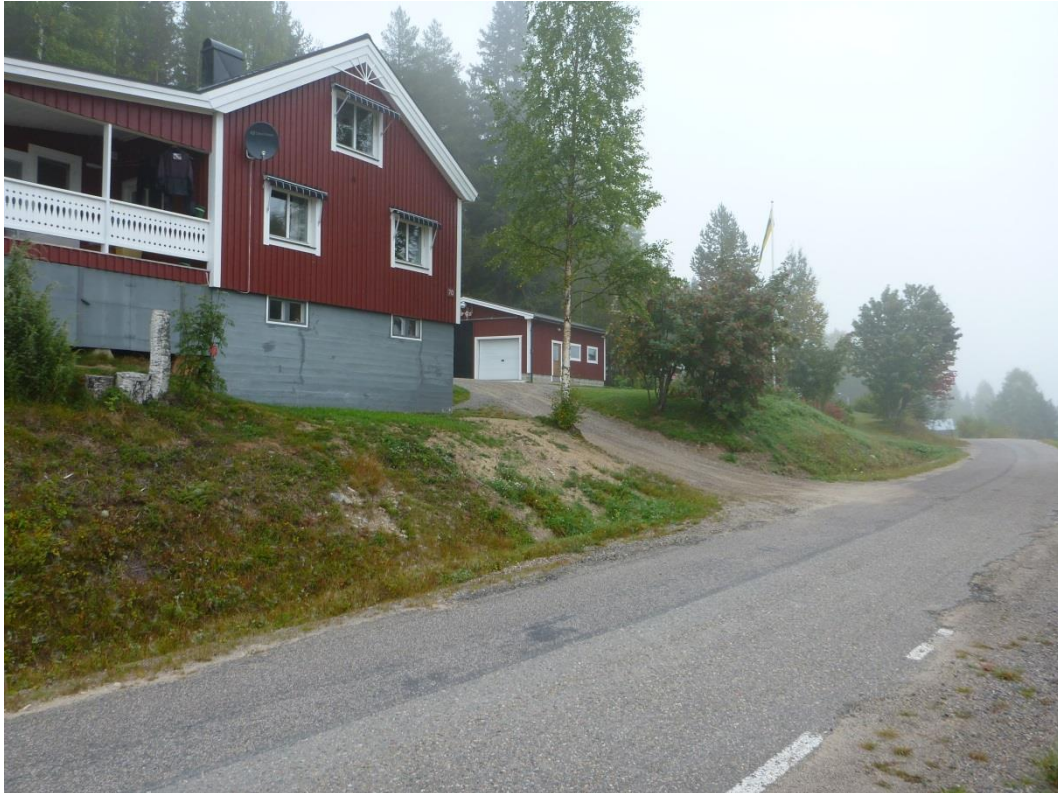
Järvträsk - karteringspunkt 1.

Brant moränslänt med villabebyggelse i slänten, lite erosion i schaktade delar.

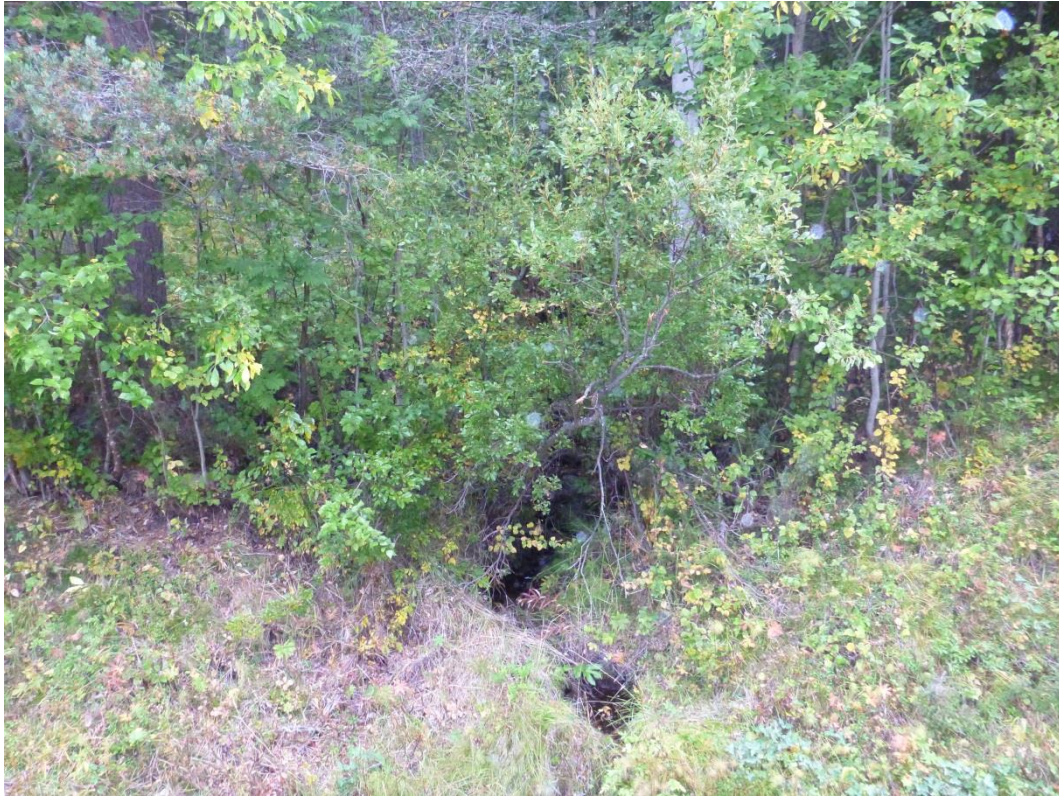
Järvträsk - karteringspunkt 2.
Bäcken och ravinen uppströms karteringspunkten.

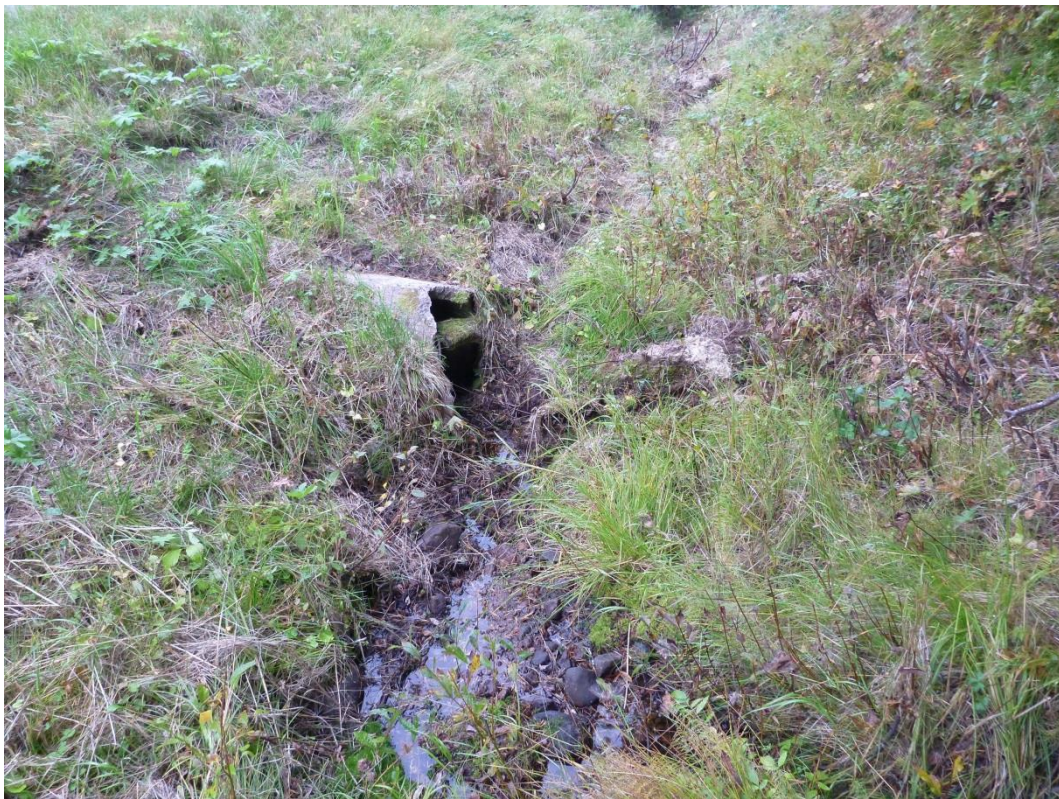
Järvträsk - karteringspunkt 2.
Vägtrumma med diameter 0,5 m.

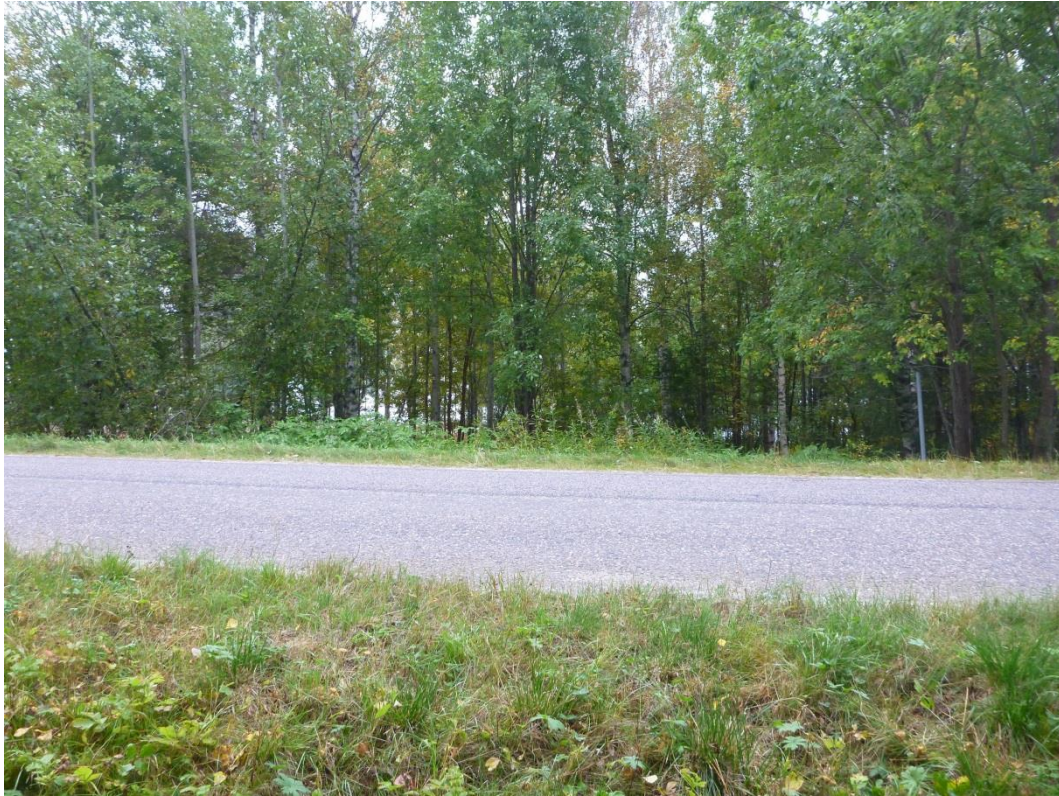
Järvträsk - karteringspunkt 2.

Bebyggelse ca 30 m vid sidan av bäcken.

Bäcken och ravinen nedströms karteringspunkten, bebyggelse ca 30 m från bäcken.

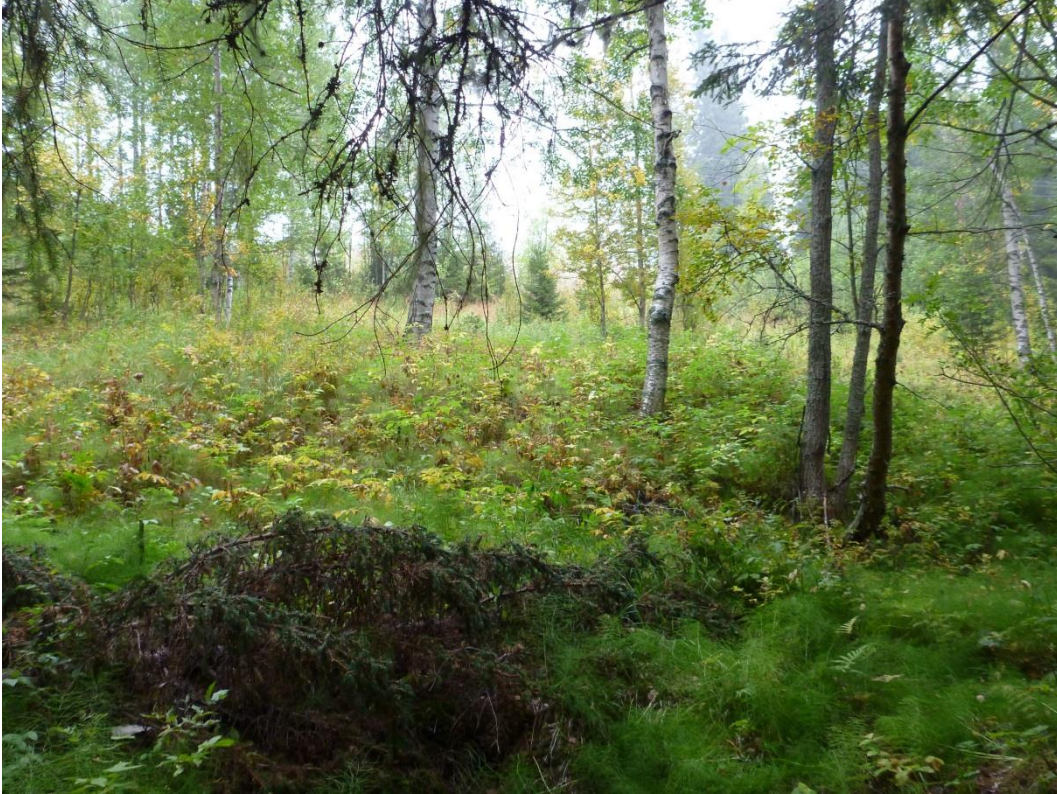
Järvträsk - karteringspunkt 3.

Väldigt lite vatten i bäcken vid karteringstillfället, det finns tecken på att det ibland förekommer något högre vattenflöden.
Avverkning precis ovanför karteringspunkten.

Bäcken uppströms karteringspunkten, i bakgrunden syns den avverkade ytan.
