Myndigheten för
samhällsskydd
och beredskap

Arvidsjaurs kommun, Norrbottens län

**Förstudie och översiktlig kartering av stabiliteten i
raviner och slänter i morän och grov sedimentjord**

2015-02-15

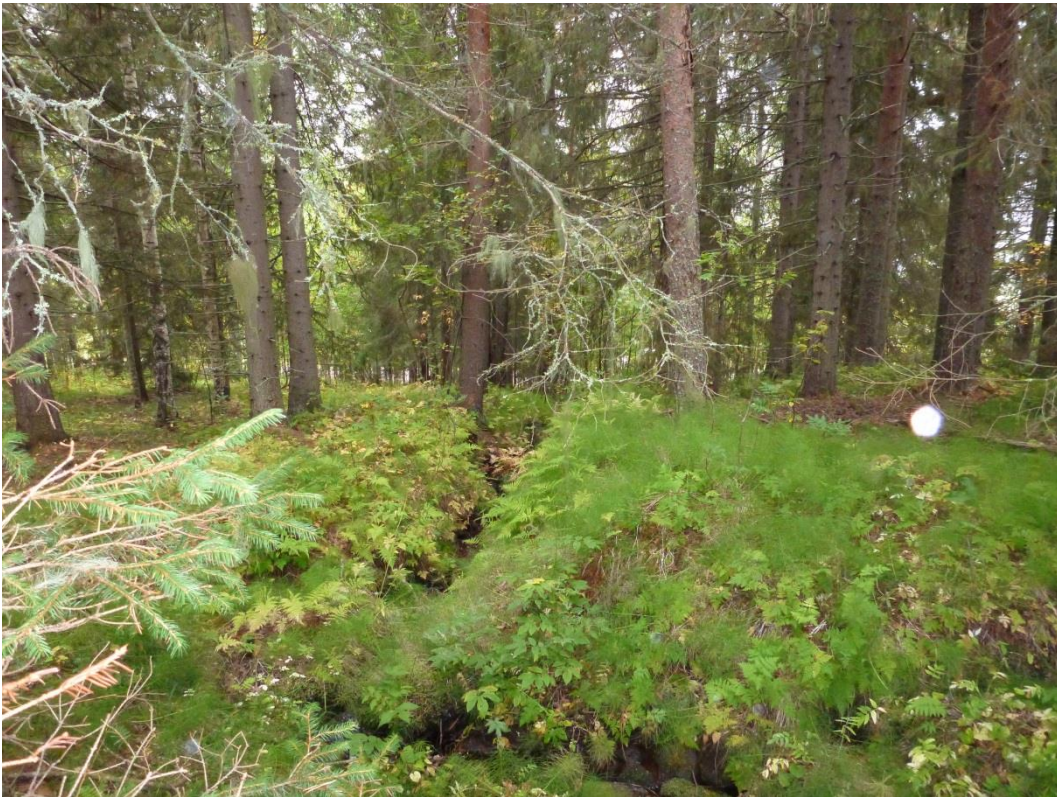
Järvträsk - karteringspunkt 3.

Bäcken nedströms karteringspunkten, låg vattenföring vid karteringstillfället.

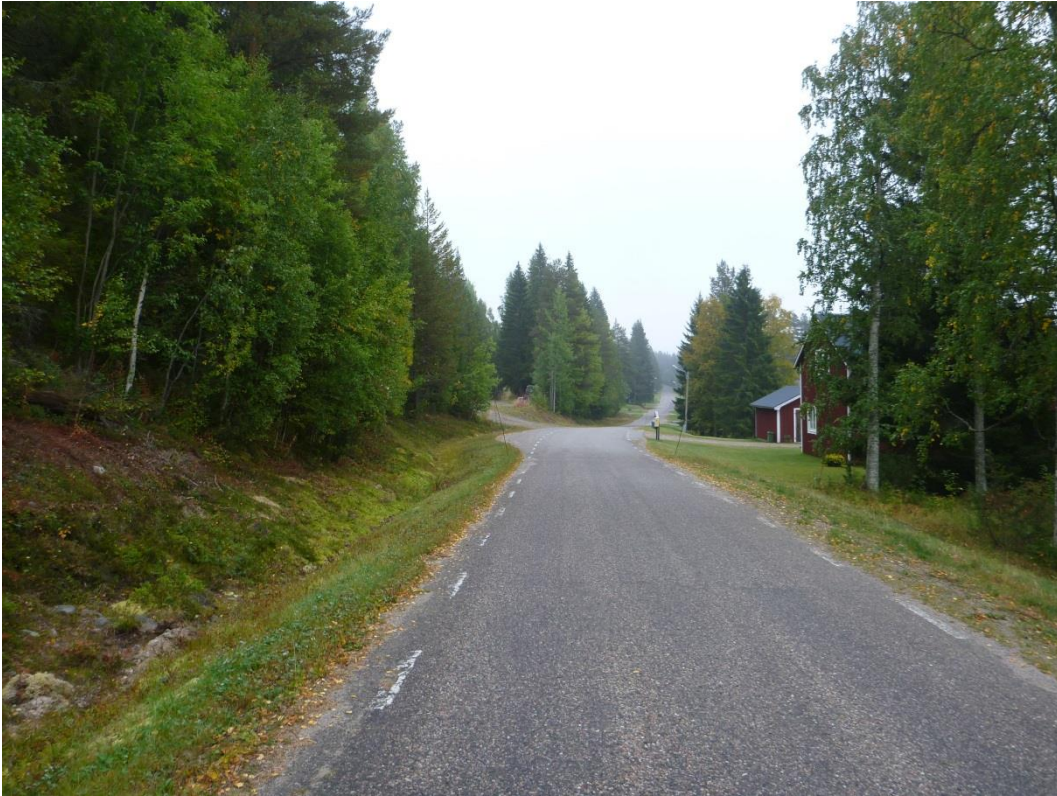
Järvträsk - karteringspunkt 4.

Vy mot öster från karteringspunkten, villabebyggelse i släntfot.

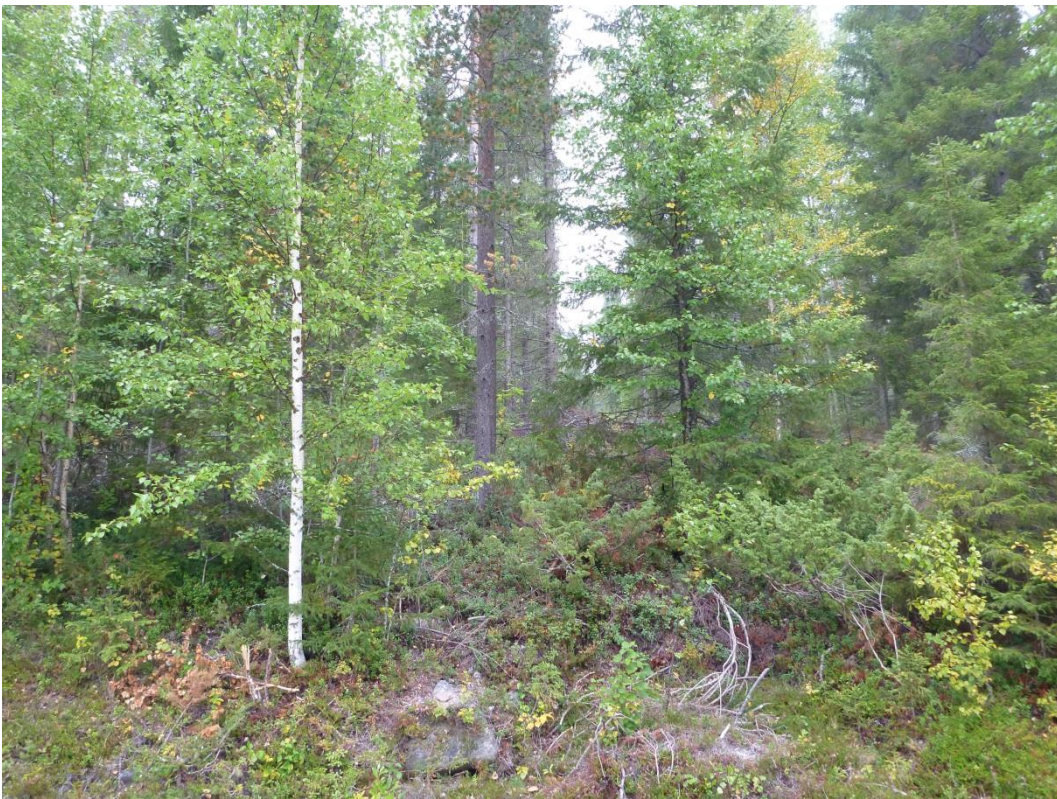
Järvträsk - karteringspunkt 4.

Vy mot norr från karteringspunkten, uppvuxen barrskog i måttligt brant moränslänt.

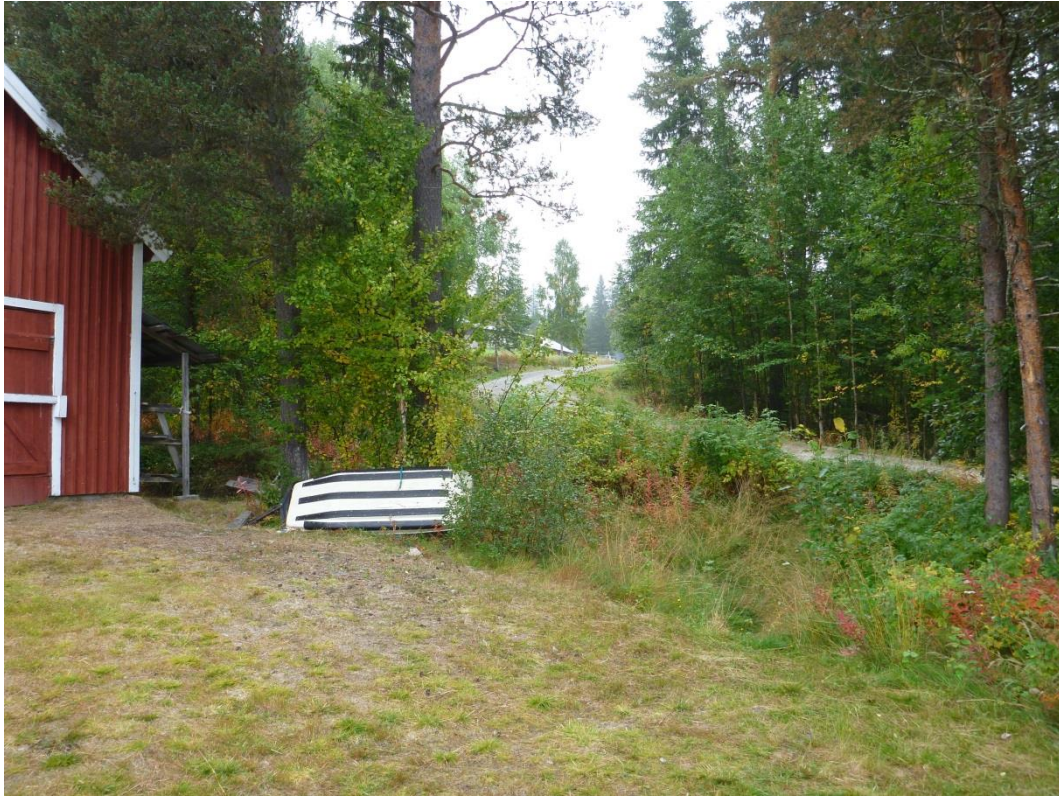
Järvträsk - karteringspunkt 5.

Relativt flack moränslänt med bebyggelse i slänten, inga tecken på jordrörelser.

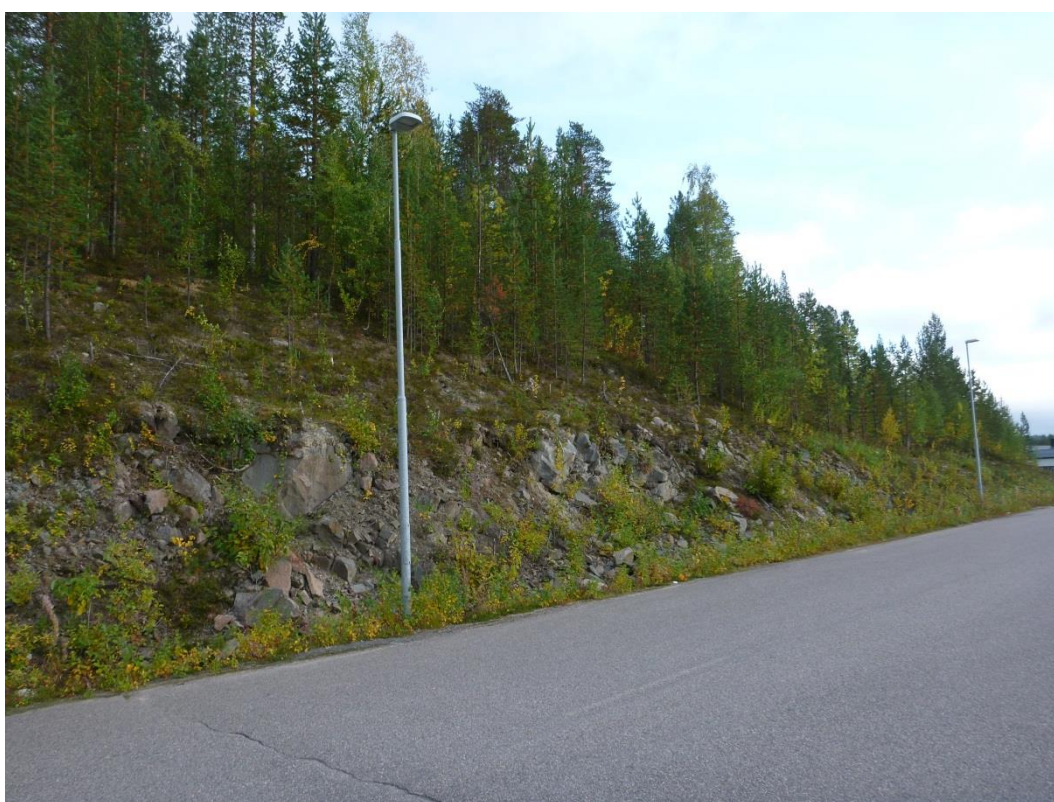
Lillberget - karteringspunkt 1.
Utstickande berg i dagen i skärningsslänt.

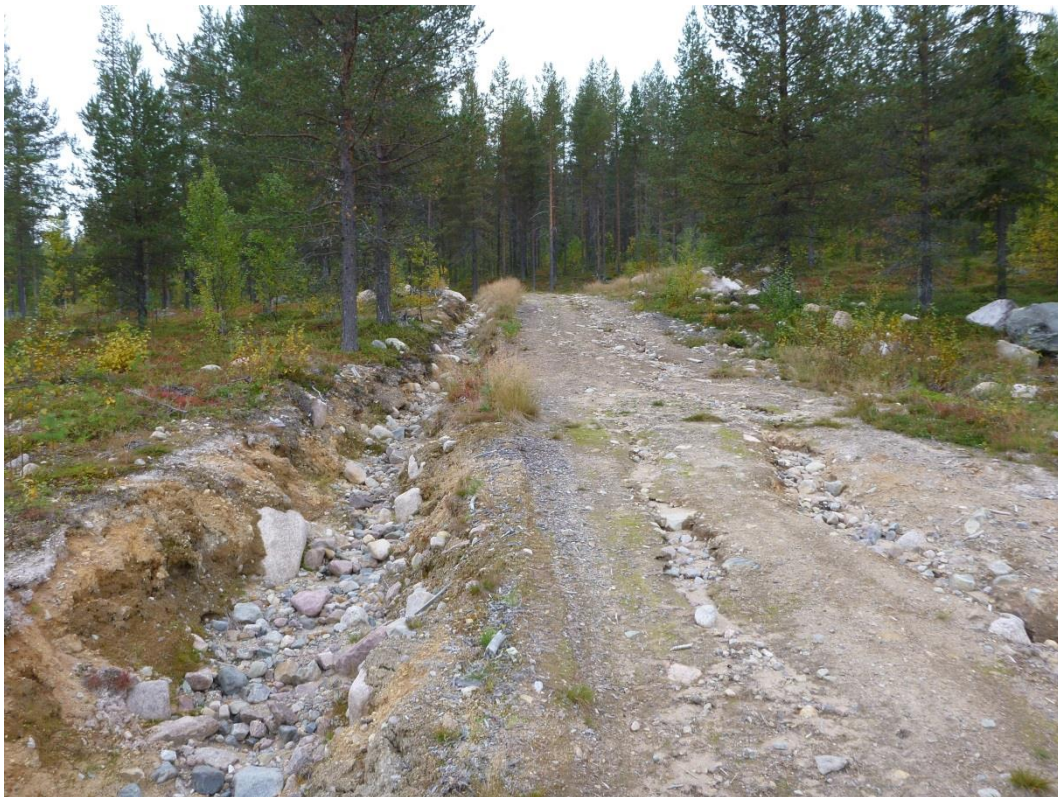
Erosion utmed dike och väg.

Prästberget - karteringspunkt 1.
Erosionsbenägen finkornig morän, eroderat utmed dike och väggropp.

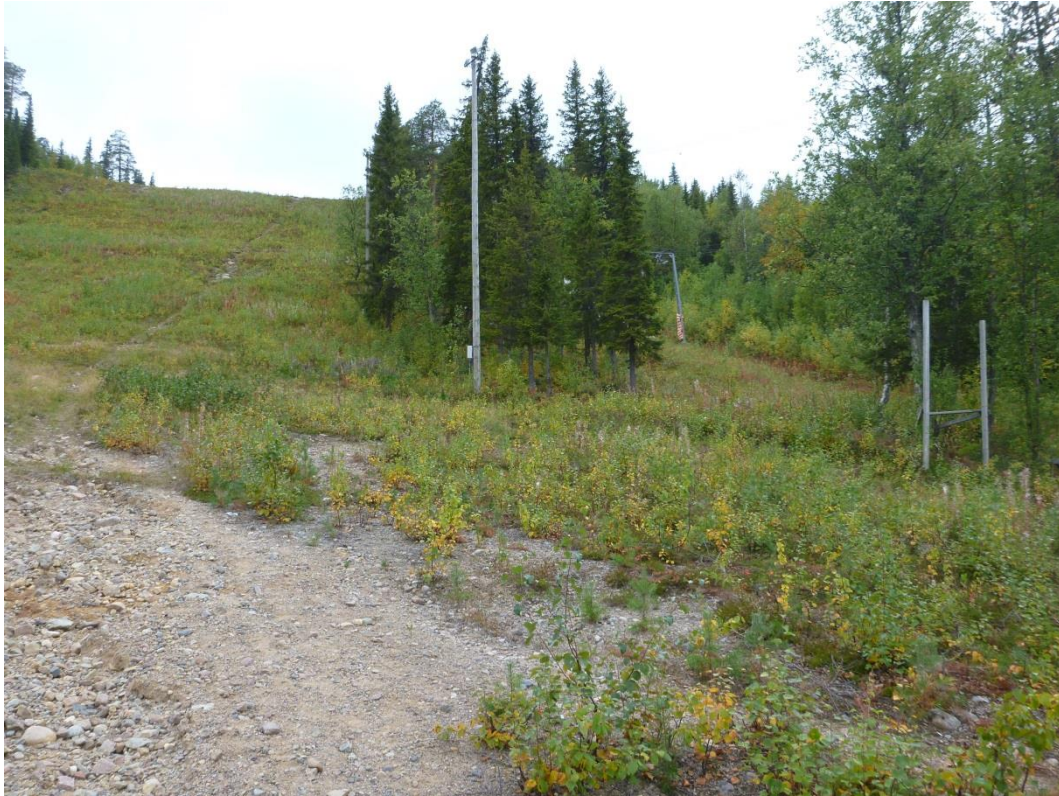
Prästberget - karteringspunkt 2.
Skidpist ovanför karteringspunkt.

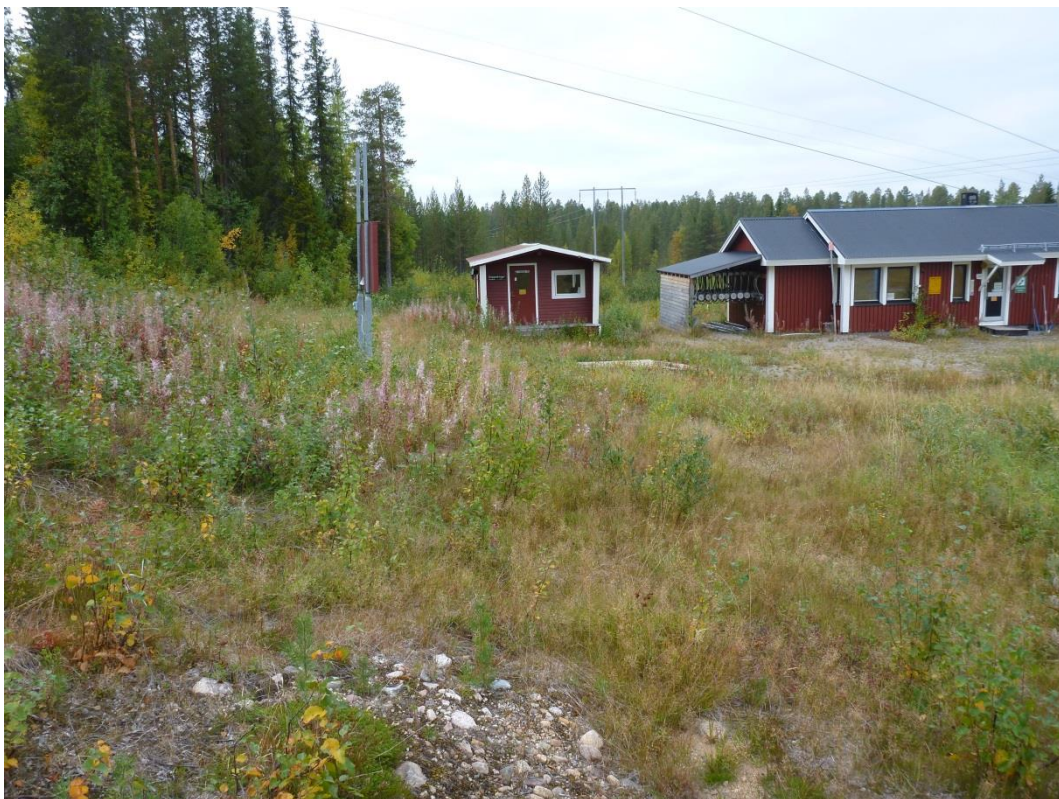
Prästberget - karteringspunkt 2.
Bebyggelsen närmast moränslätten utgörs av värmestugor och byggnader till
liftanläggningen, inga bostadshus finns i området.
