## Älvsbyns kommun, Norrbottens län

**Förstudie och översiktlig kartering av stabiliteten i  
raviner och slänter i morän och grov sedimentjord**

2015-02-15

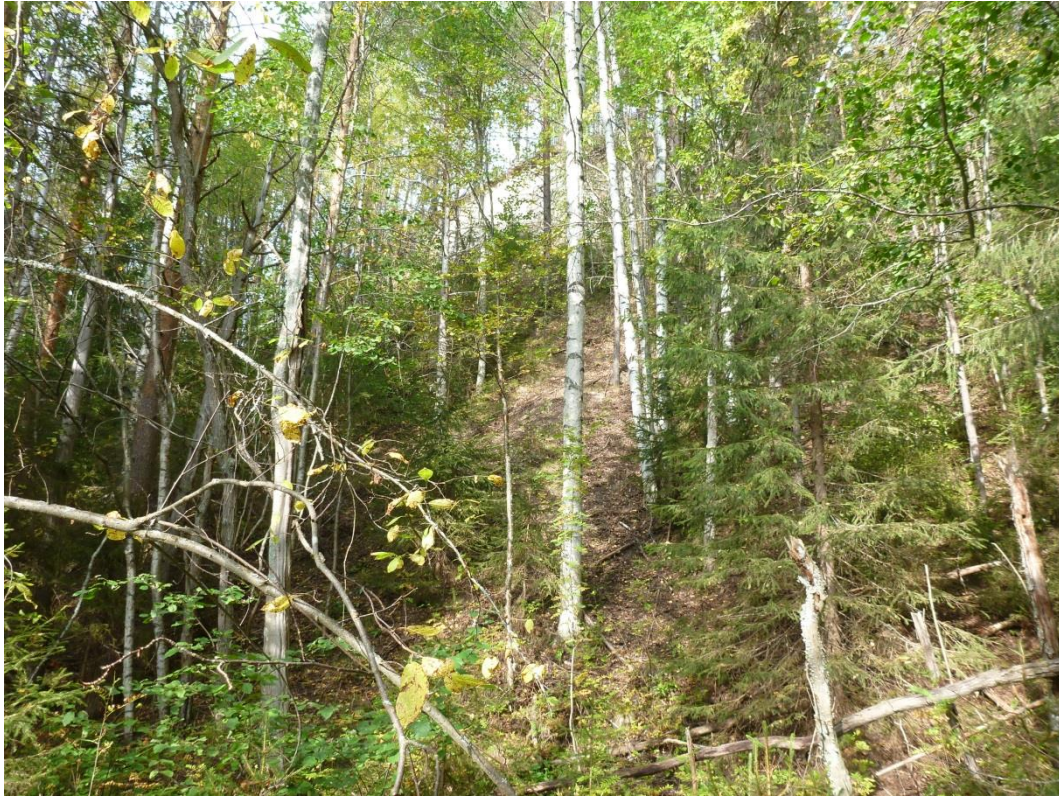
Nipa, få byggnader som hotas.

**Asplövberget - karteringspunkt 1.**  
Ravinens norra sidoslänt, ca 40 m hög nipformation.

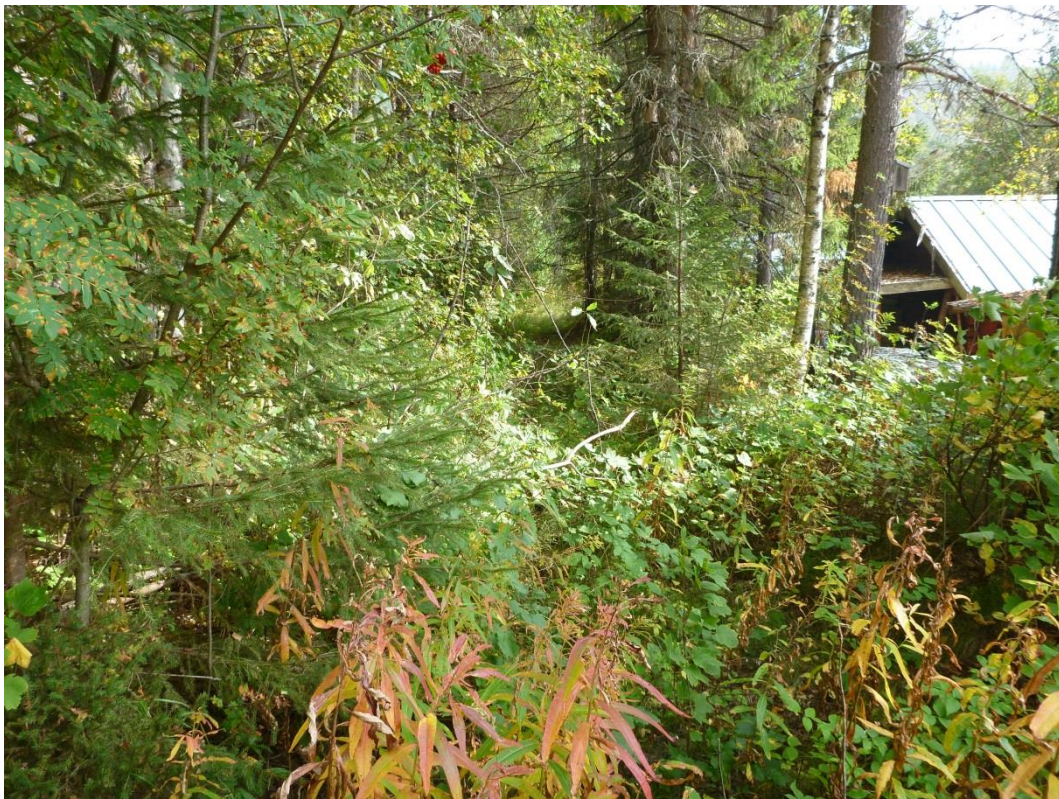
**Asplövberget - karteringspunkt 1.**  
Bäcken och ravin nedströms karteringspunkten, bebyggelse på södra sidan av ravin.

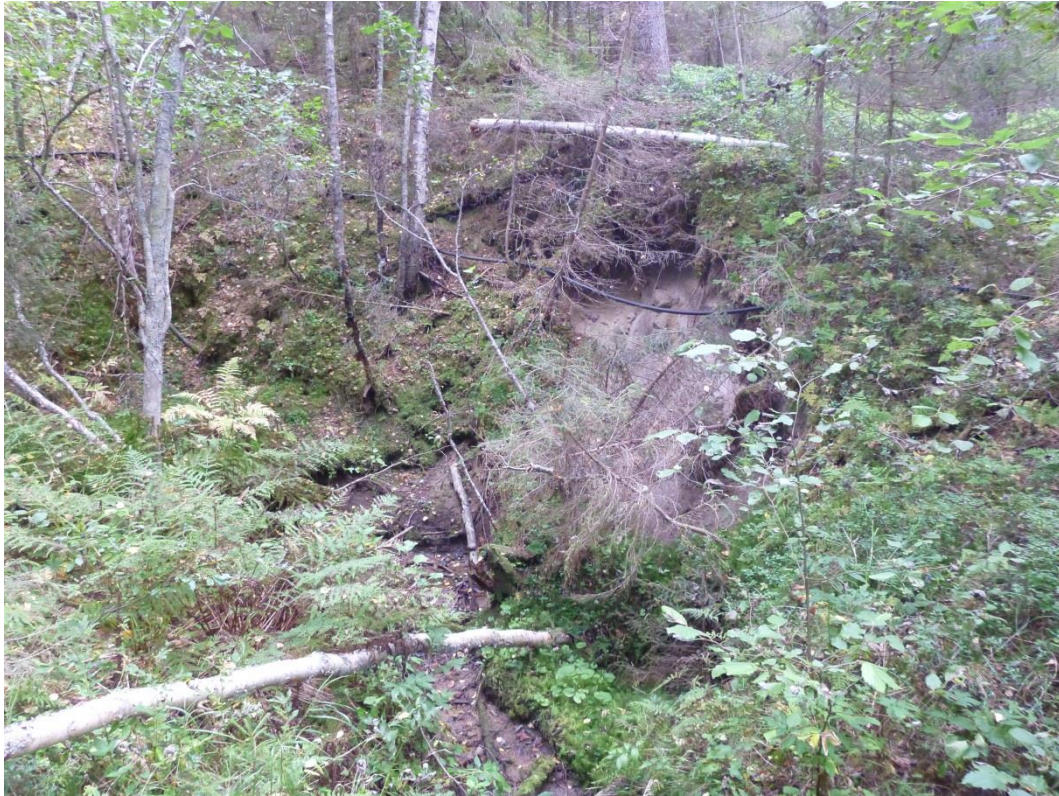
**Asplövberget - karteringspunkt 3.**  
Mindre ras i ravinens södra sidoslänt.

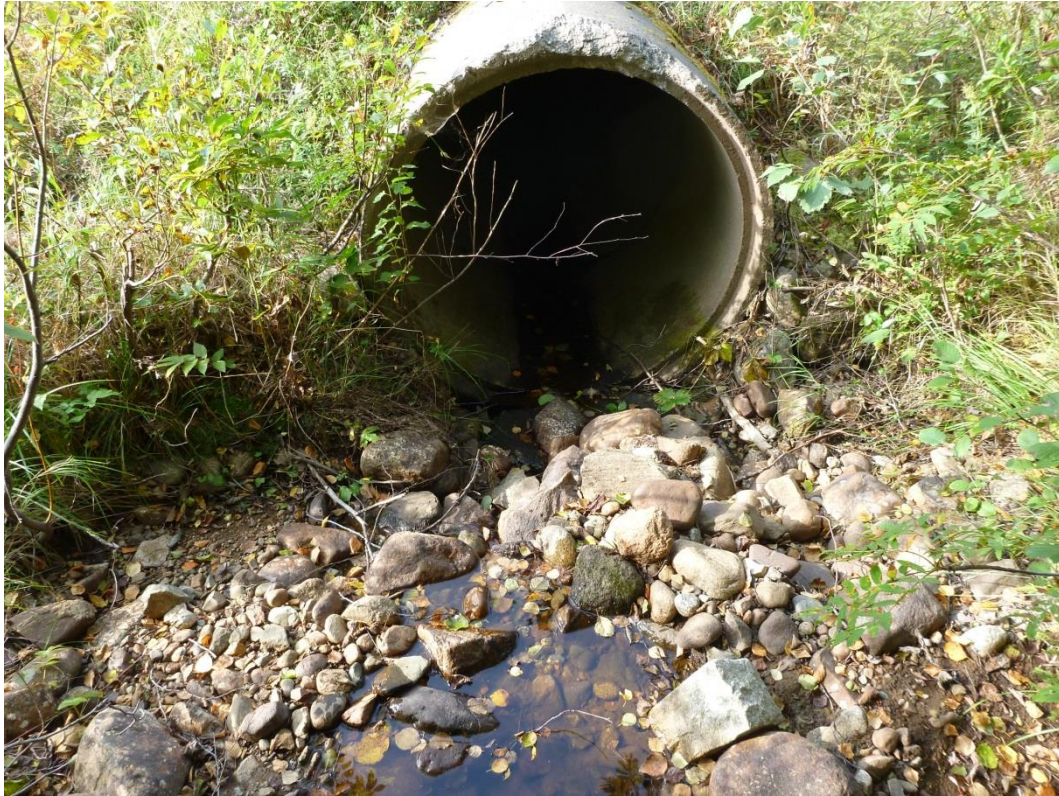
**Asplövberget - karteringspunkt 4.**  
Inloppet till vägtrumman, inget material i trumman.

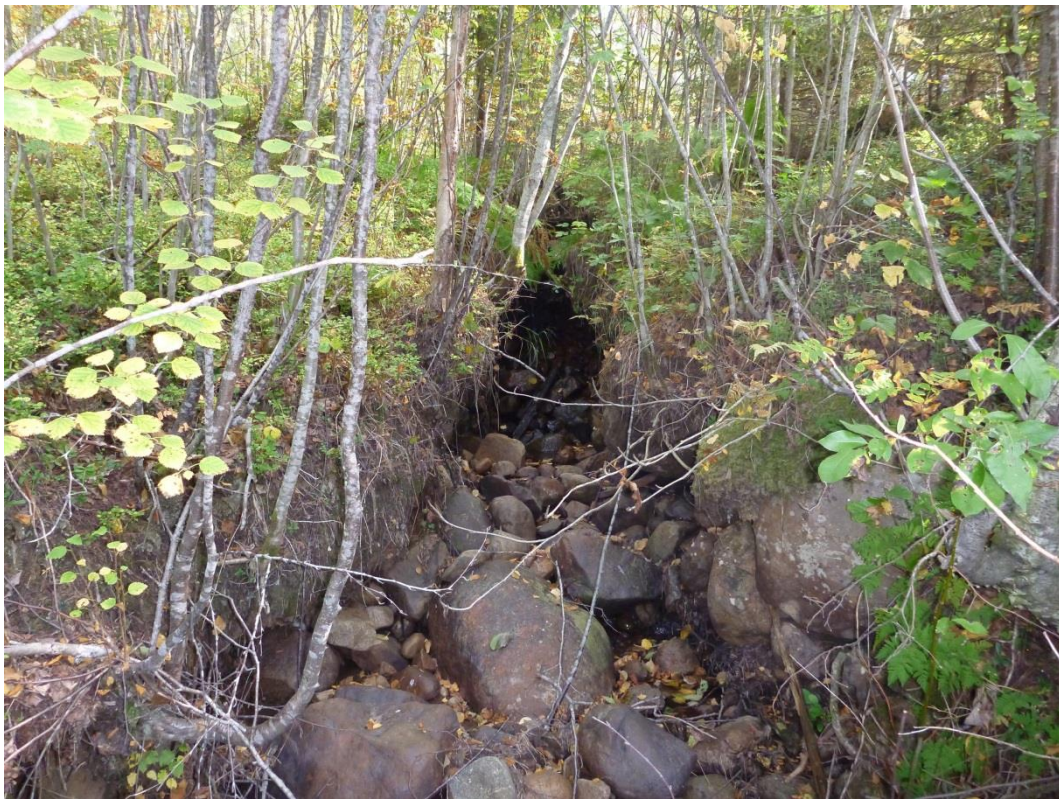
**Asplövberget - karteringspunkt 4.**  
Bäcken och ravinen nedströms karteringspunkten, bäcken är kraftigt nerskuren i moränen.

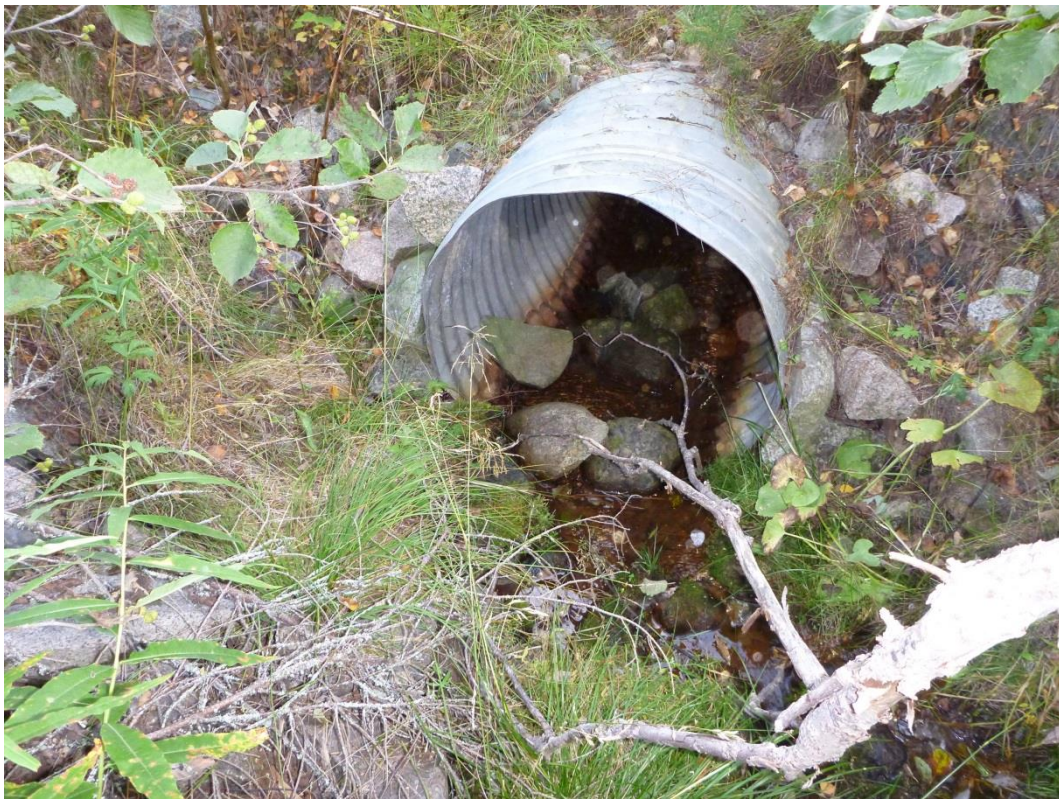
Material i trumman

**Bredsel - karteringspunkt 3.**  
Inloppet till trumma under väg, transporterat material i trumman.

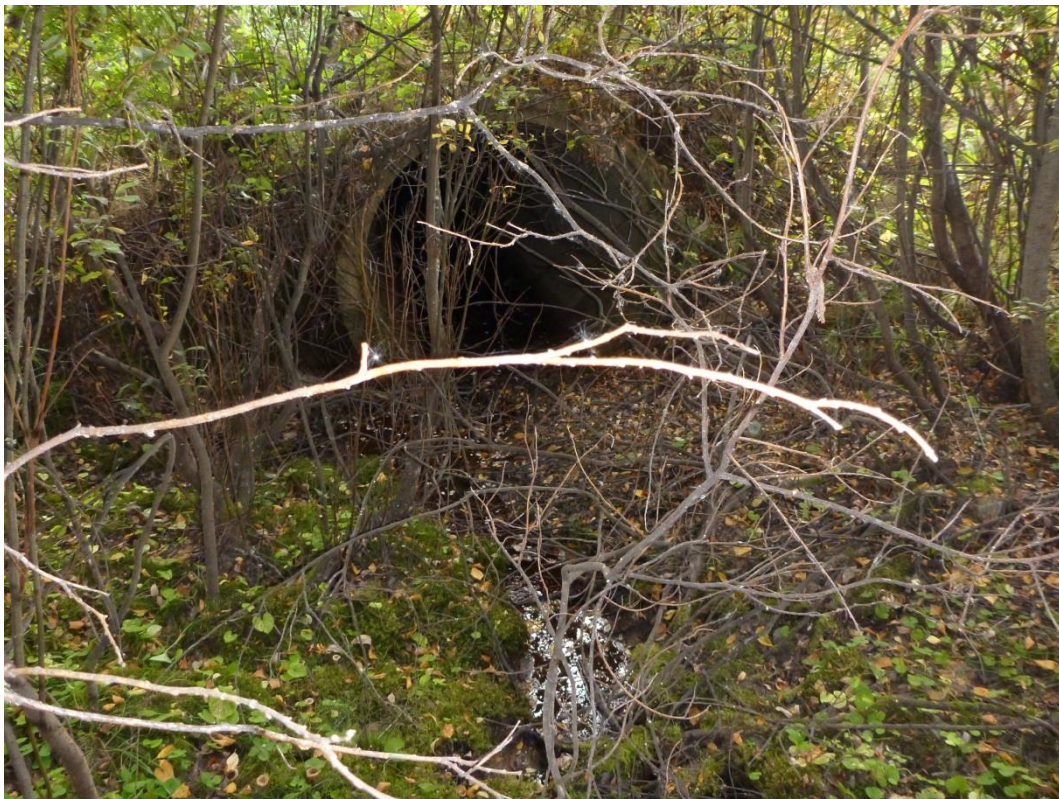
Erosion av finmaterial utmed bäcken

**Bredsel - karteringspunkt 4.**  
Inloppet till trumma under väg, diameter 1,5 m

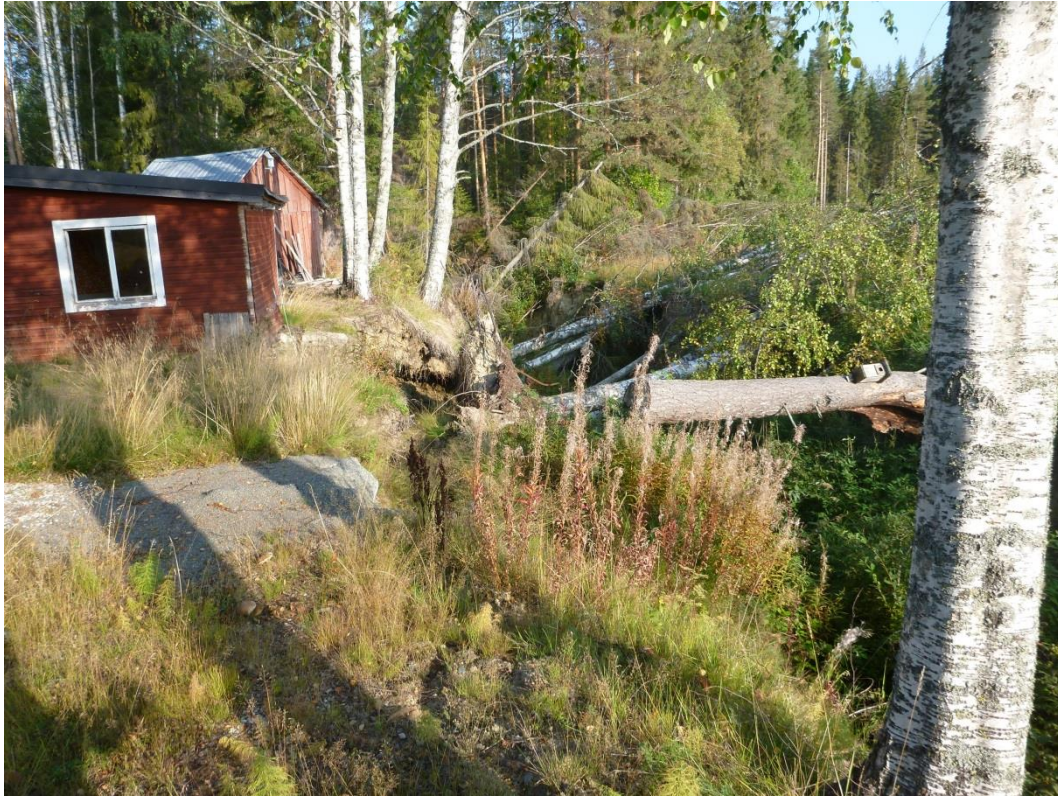
**Fällfors - karteringspunkt 1.**

Nybildad ravin i silt, sprickor i marken.  
Bostadshuset ser ut att vara obebott.  
Nyligen avverkat ovanför (söder) karteringspunkten

Vy från karteringspunkten och nedströms den nybildade ravin.

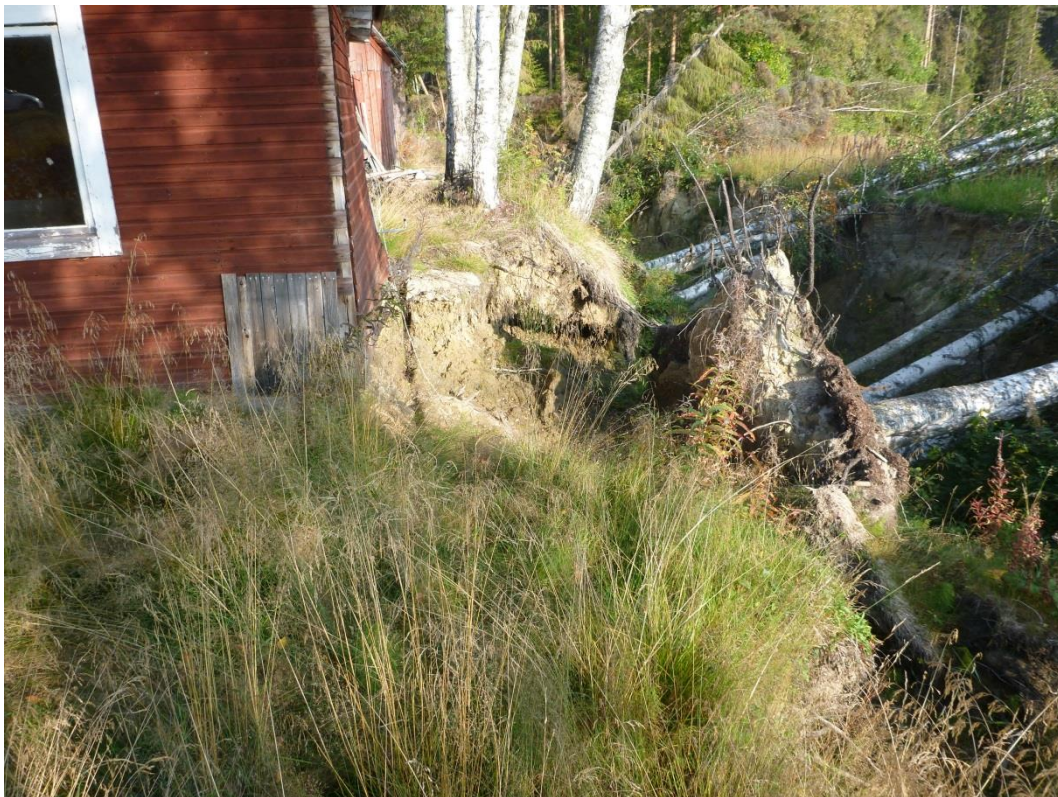
**Fällfors - karteringspunkt 1.**

Ravinens krön är i kant med väggen på en förrådsbyggnad.

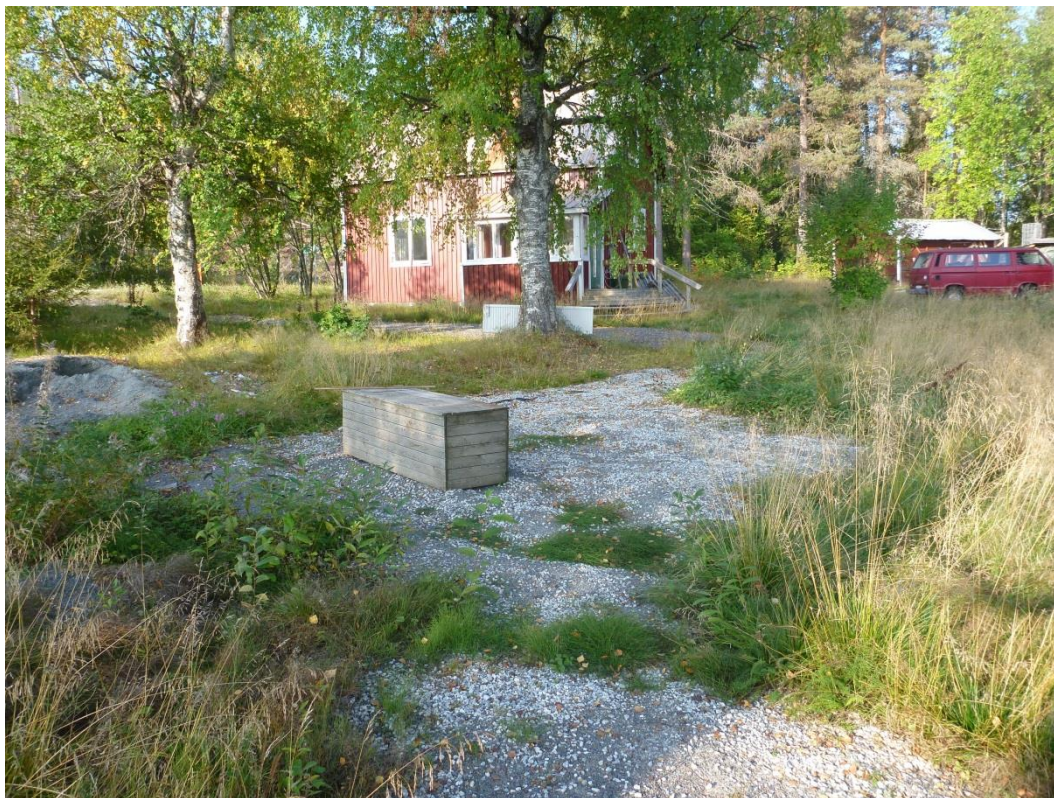
**Fällfors - karteringspunkt 1.**  
Bostadshuset tycks vara utrymt och obebott.

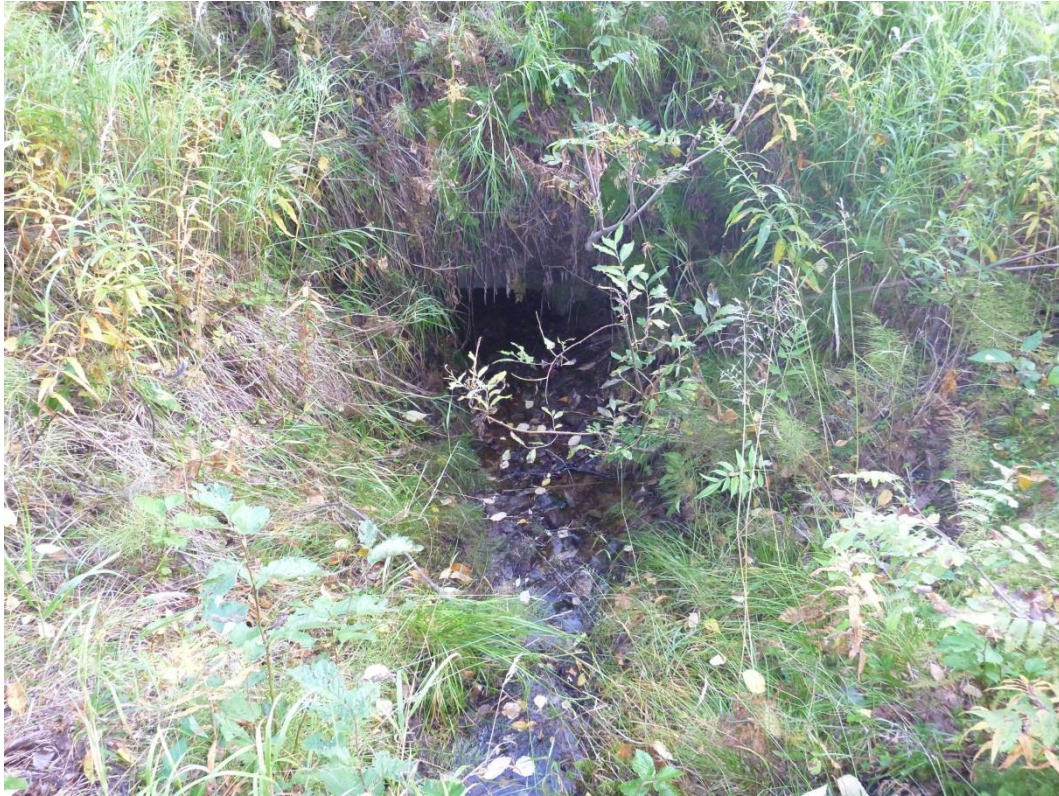
**Fällfors - karteringspunkt 2.**

Troligtvis sedimentansamling under stenbron.

Stenbro under väg, area ca  $1 \times 0,4 \text{m}^2$ , troligtvis sedimentansamling under stenbron.

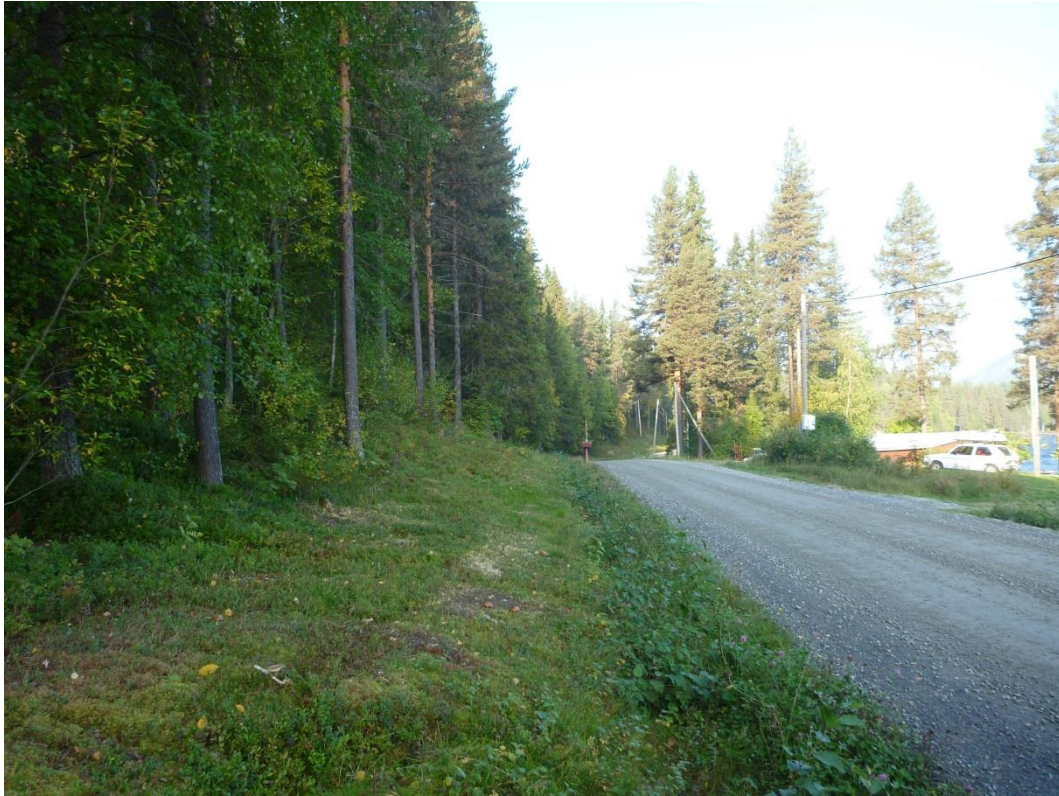
**Fällfors - karteringspunkt 3.**

Ca 40 meter mellan släntfot och fritidshus.

Vy från karteringspunkten och västerut, bebyggelsen som utgörs av fritidshus är ca 40 m från släntfot.

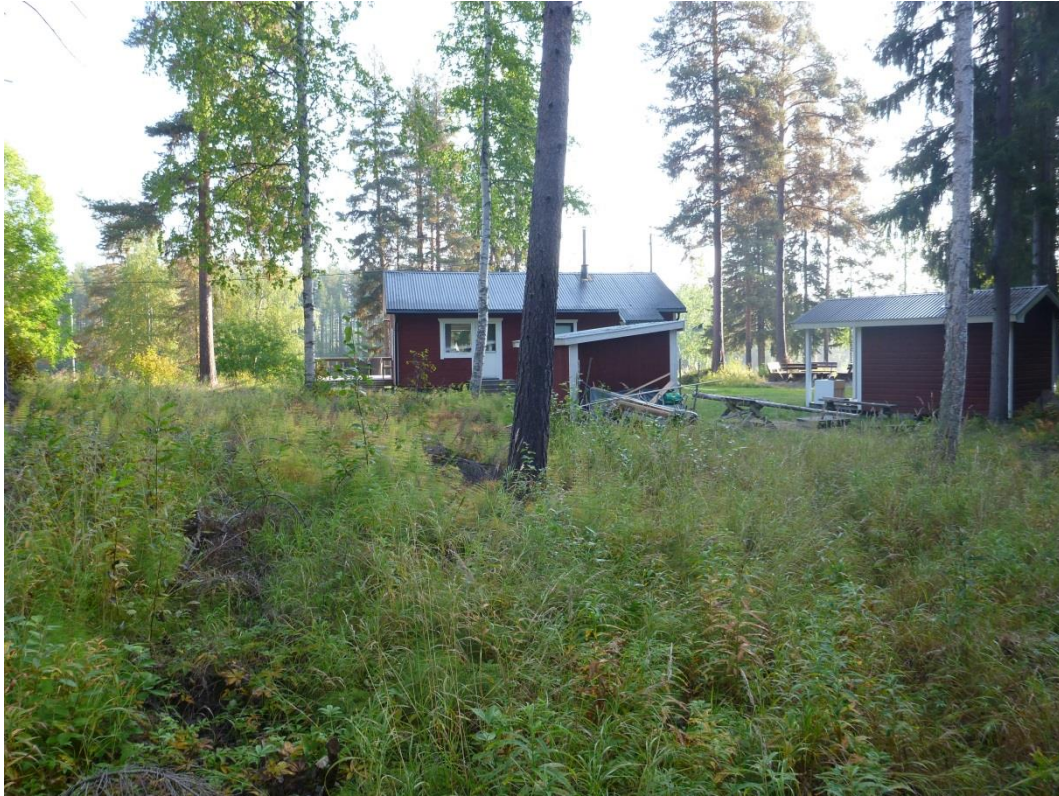
Alluvialkon ca 2 m mäktig, troligtvis bestående av mest silt.

**Fällfors - karteringspunkt 4.**  
Fritidshus som är placert på ravinens alluvialkon.

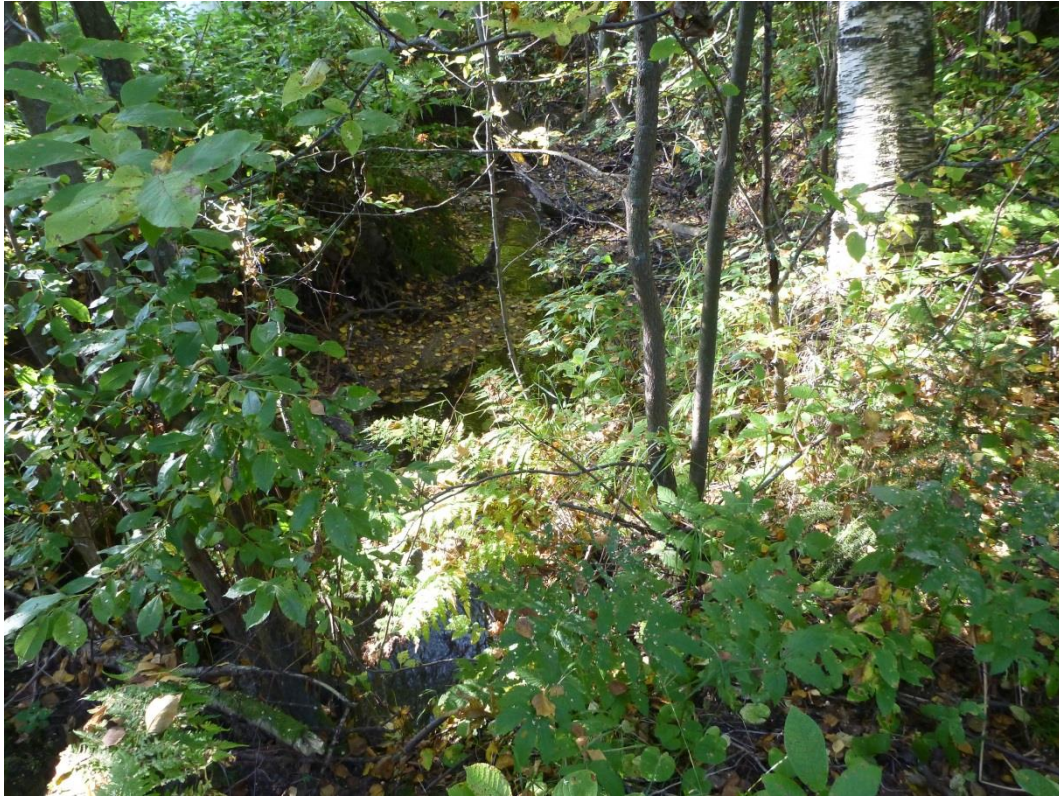
**Hundberget - karteringspunkt 3.**  
Erosion av finmaterial i bäckfåran.

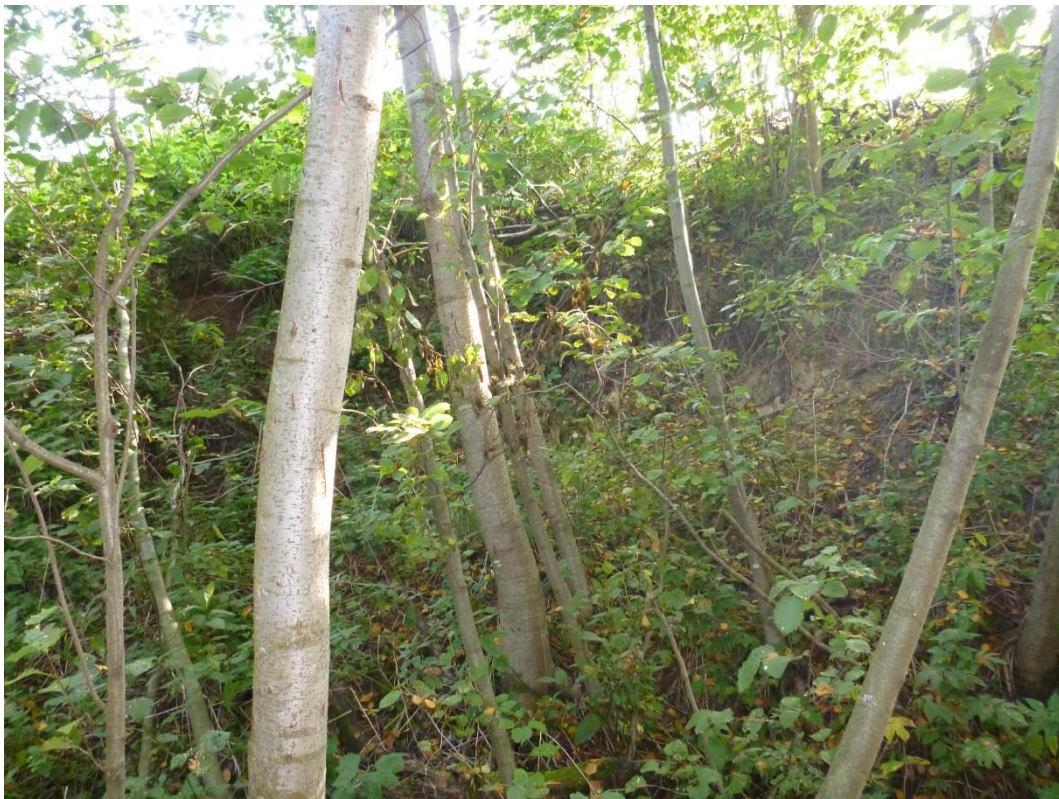
Mindre ras i sidoslänt  
Avstånd till bebyggelse ca 50 m

**Hundberget - karteringspunkt 3.**  
Mindre ras i en av sidoslänterna vid karteringspunkten.

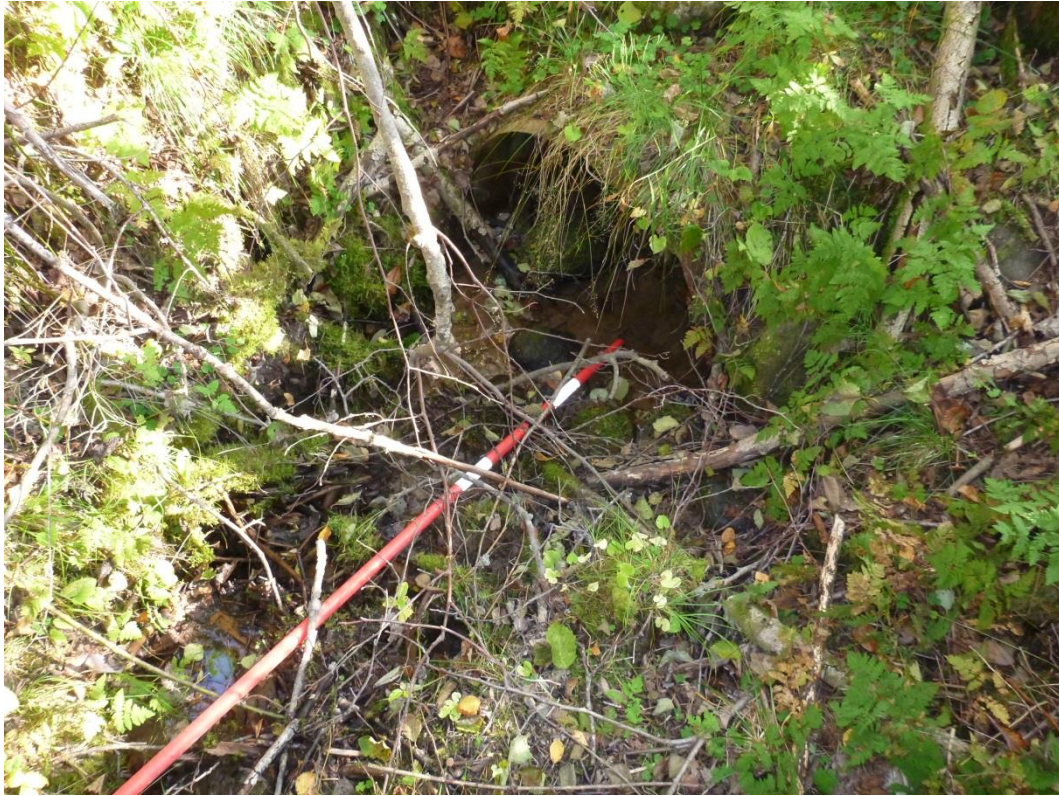
**Hällan - karteringspunkt 3.**

Inloppet till en av vägtrummmorna vid karteringspunkten, finmaterial finns ansamlat i trumman.

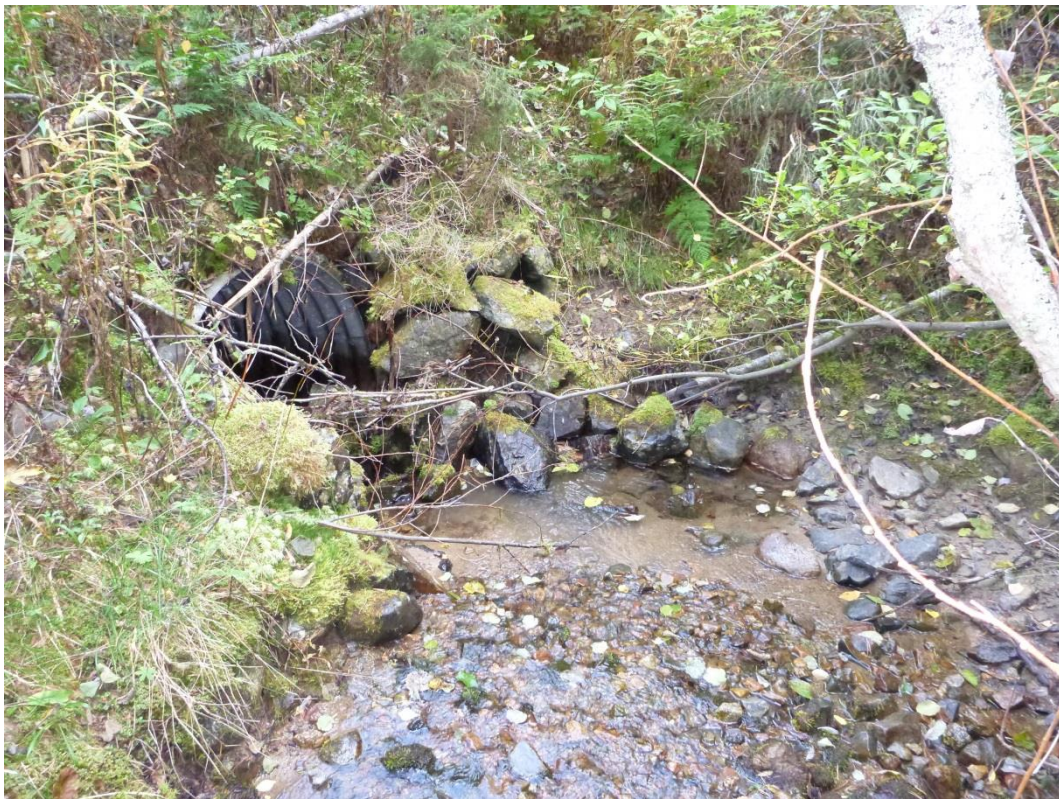
**Åkerdal - karteringspunkt 2.**  
Inloppet till trumma under väg, diameter 1,0 m. Transporterat material finns i trumman.

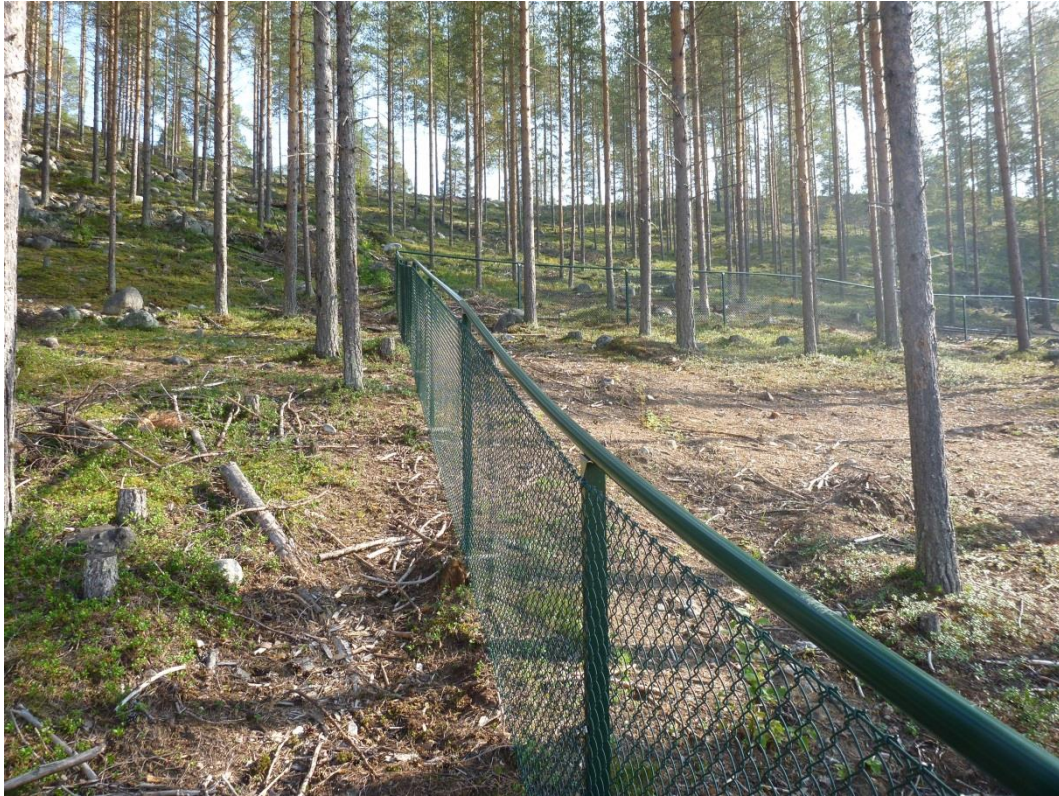
**Älvsbyn - karteringspunkt 1.**

Förskola vid släntfoten.

Vy mot ost från karteringspunkten, bebyggelsen nedanför slänten utgörs av en förskola samt flervånings bostadshus.

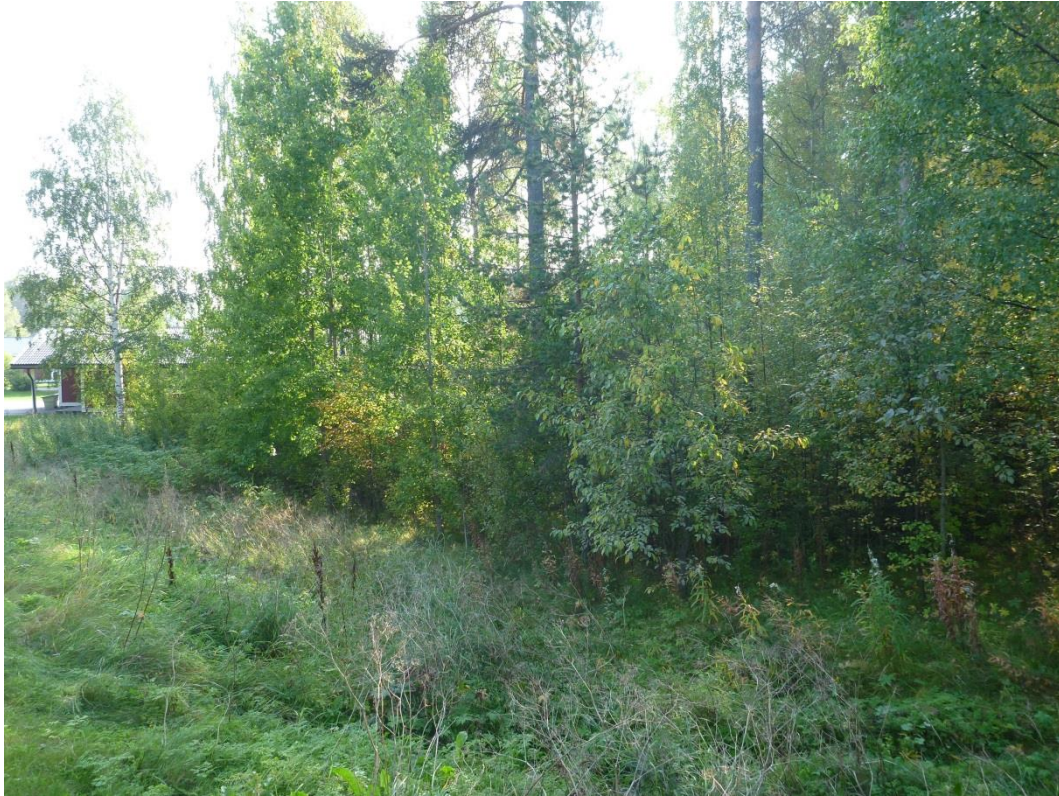
**Älvsbyn - karteringspunkt 2.**

Bebyggelse ca 40 m från släntfot.

Vy mot sydost från karteringspunkten, bebyggelsen nedanför slänten utgörs av villor och de är placerade ca 40 m från släntfot.

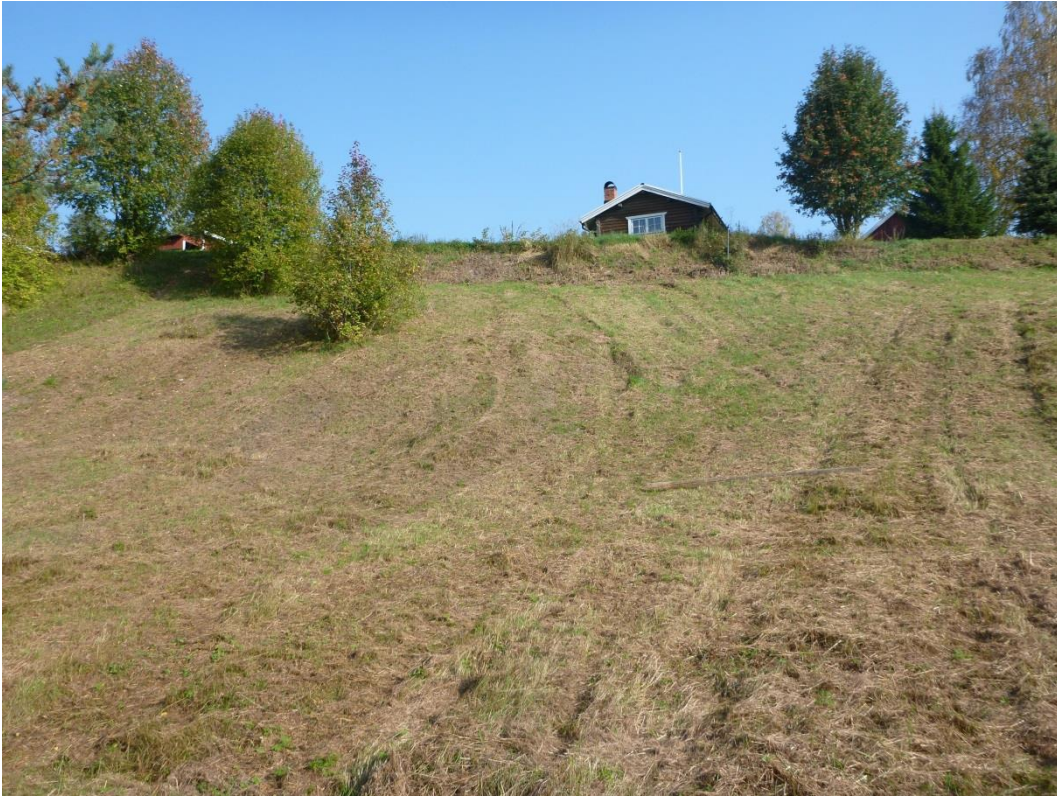
**Älvsbyn - karteringspunkt 4.**

Vy mot nordost från karteringspunkten Bebyggelsen utgörs av villor som är placerade relativt nära släntkrön.
