FÖRSTUDIE OCH ÖVERSIKTLIG KARTERING AV STABILITET I SLÄNTER OCH RAVINER I MORÄN OCH GROV SEDIMENTJORD

DIARIE NR SGI 2.1-1408-0475	RITAD AV Godefroid Ndayikengurukiye	Gällivare Kommun Skröven
DATUM 2016-02-15	HANLÄGGARE M. Andersson, K. Lundström S. Ezzyani, A.-C. Hågeryd	
UPPDRAGSANSVARIG Mattias Andersson/Karin Lundström	SKALA 1:10 000(A3)	NUMMER Bilaga 3-6

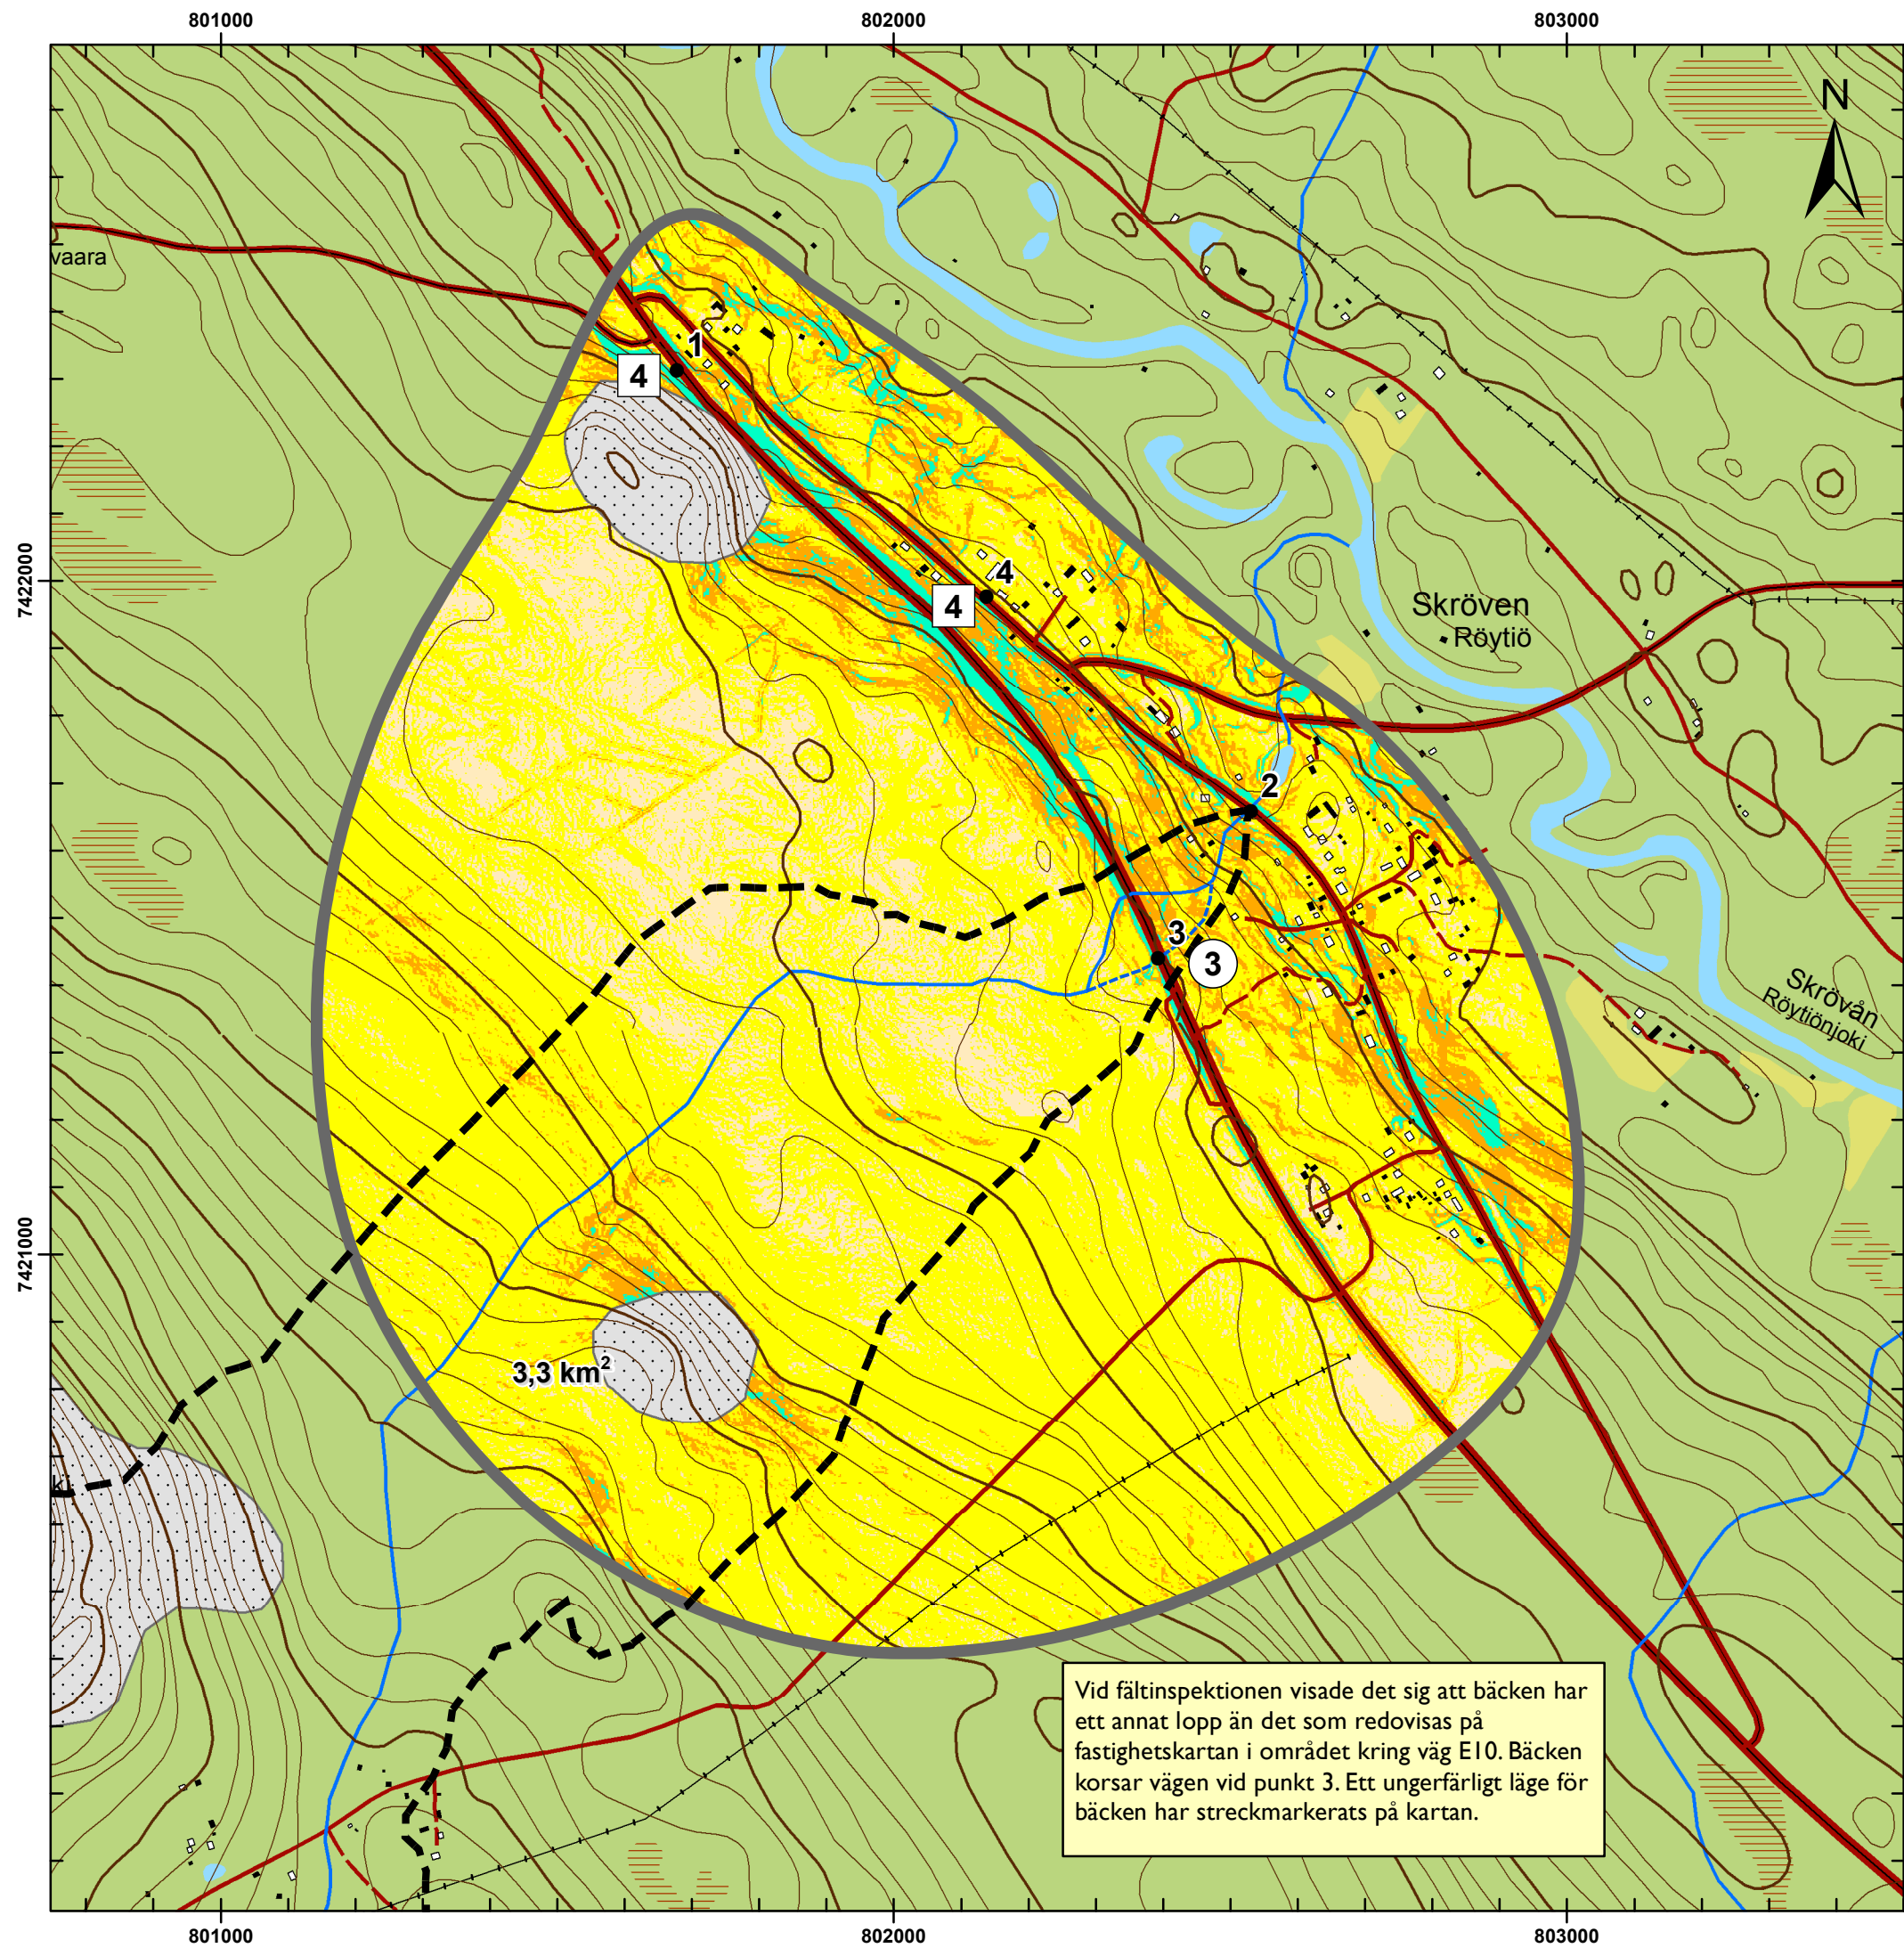
Vid fältinspektionen visade det sig att bäcken har ett annat lopp än det som redovisas på fastighetskartan i området kring väg E10. Bäckens korsar vägen vid punkt 3. Ett ungerfärligt läge för bäcken har streckmarkerats på kartan.
