Myndigheten för
samhällsskydd
och beredskap

Kiruna kommun, Norrbottens län

**Förstudie och översiktlig kartering av stabiliteten i
raviner och slänter i morän och grov sedimentjord**

2016-02-15

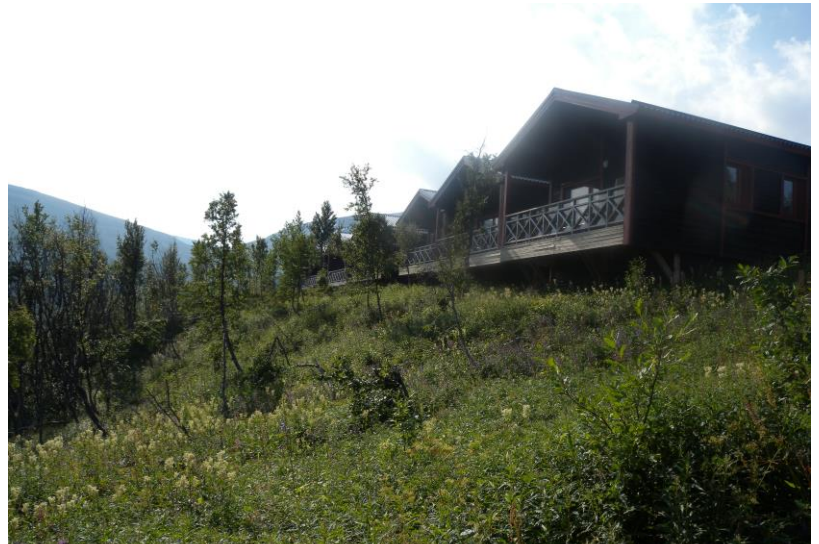
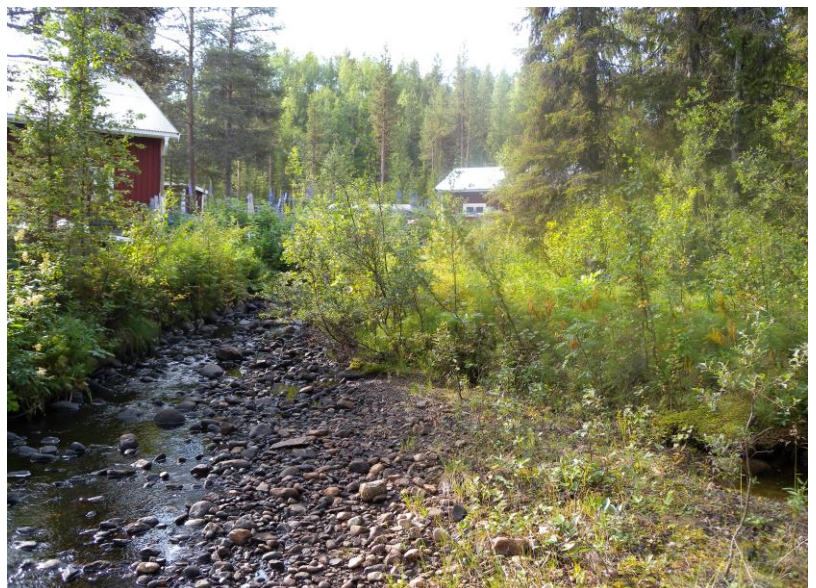
Brant sluttning i Björkliden (ovan) och slamströmsavlagring vid bebyggelse i Laxforsen (nedan), Kiruna kommun
