## **Berg, Bräcke, Härjedalen, Krokom, Ragunda, Strömsund, Åre och Östersund i Jämtlands län.**

**Förstudie för översiktlig kartering av  
stabilitetsförhållandena i bebyggda områden samt  
dokumentation av befintliga geotekniska  
undersökningar**

2017-02-15

SGI Dnr 2.1-1510-0665  
MSB Dnr 2016-13

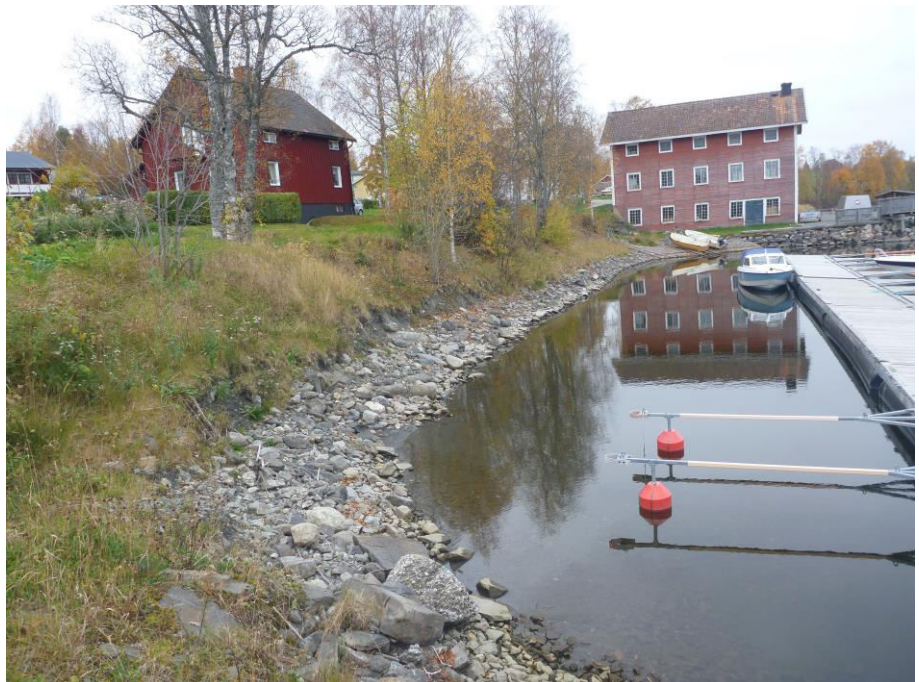
Erosion vid bebyggelse längs hamnen i Ytterhallen, Åre
