Myndigheten för
samhällsskydd
och beredskap

Aneby, Eksjö, Gislaved, Gnosjö, Habo, Jönköping, Mullsjö, Nässjö, Sävsjö, Tranås och Vetlanda, Jönköpings län.

**Förstudie för översiktlig kartering av
stabilitetsförhållandena i bebyggda områden samt
dokumentation av befintliga geotekniska
undersökningar**

2017-02-15

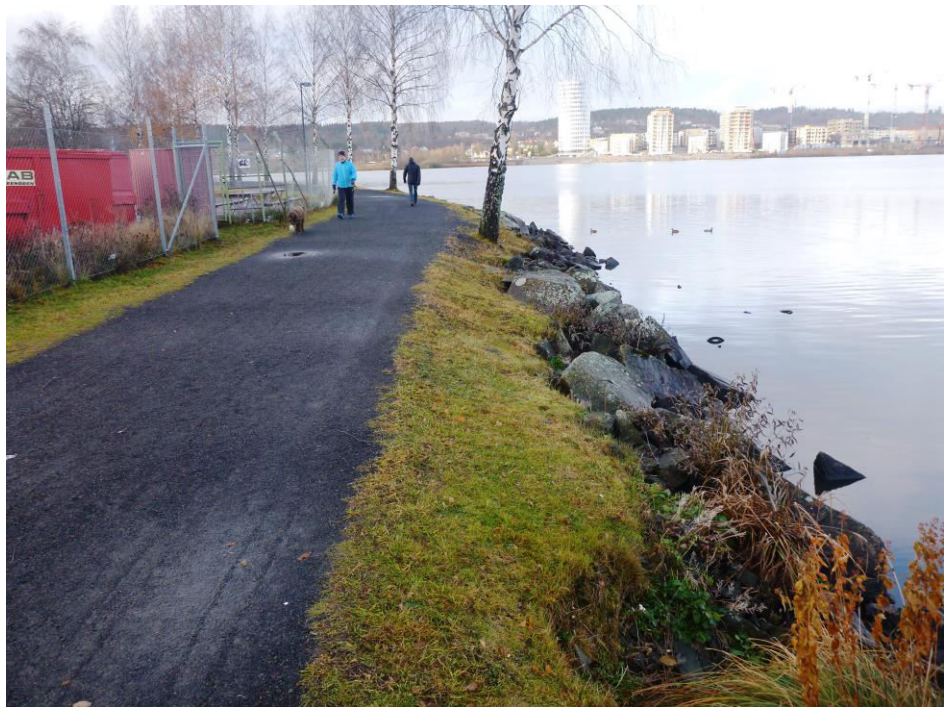
Erosion vid bebyggelse längs sydöstra hörnet av Munksjön, Jönköping
