Bjuv, Bromölla, Burlöv, Båstad, Eslöv, Helsingborg, Hässleholm, Höganäs, Hörby, Höör, Klippan, Kristianstad, Kävlinge, Landskrona, Lomma, Lund, Malmö, Osby, Perstorp, Simrishamn, Sjöbo, Skurup, Staffanstorp, Svalöv, Svedala, Tomelilla, Trelleborg, Vellinge, Ystad, Åstorp, Ängelholm, Örkelljunga och Östra Göinge i Skåne län.

Förstudie för översiktlig kartering av stabilitetsförhållandena i bebyggda områden samt dokumentation av befintliga geotekniska undersökningar

2019-11-15

SGI Dnr 2.1-1612-0728
MSB Dnr 2017-12295

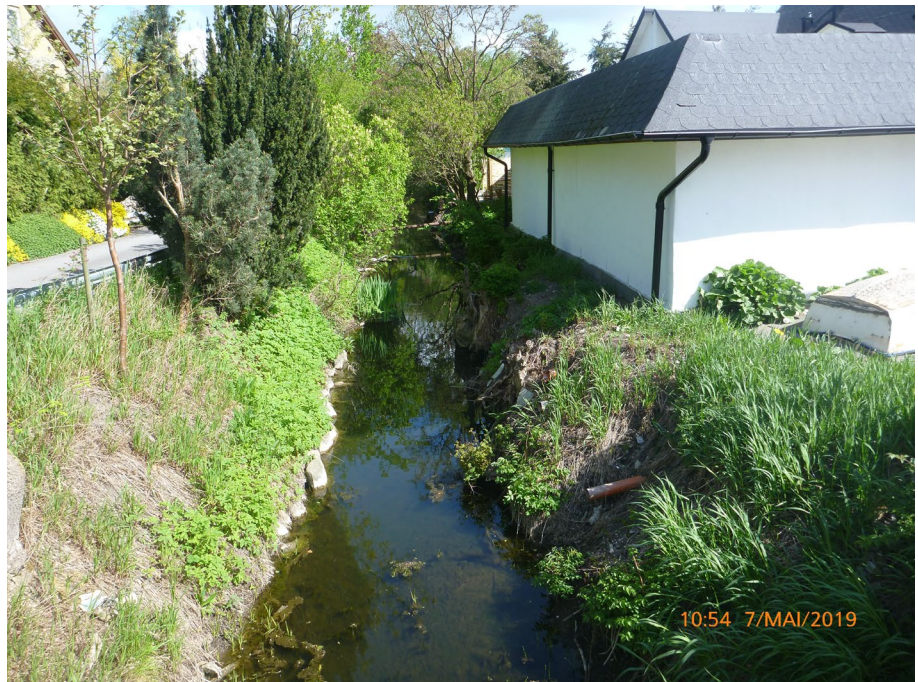
Erosion vid bebyggelse i Flädie, Lomma
