Etapp 1A – Fältprotokoll och foton

ÖVERSIKTLIG KARTERING AV STABILITETSFÖRHÅLLANDENA

BLANKETT FÖR FÄLTBESIKTNING

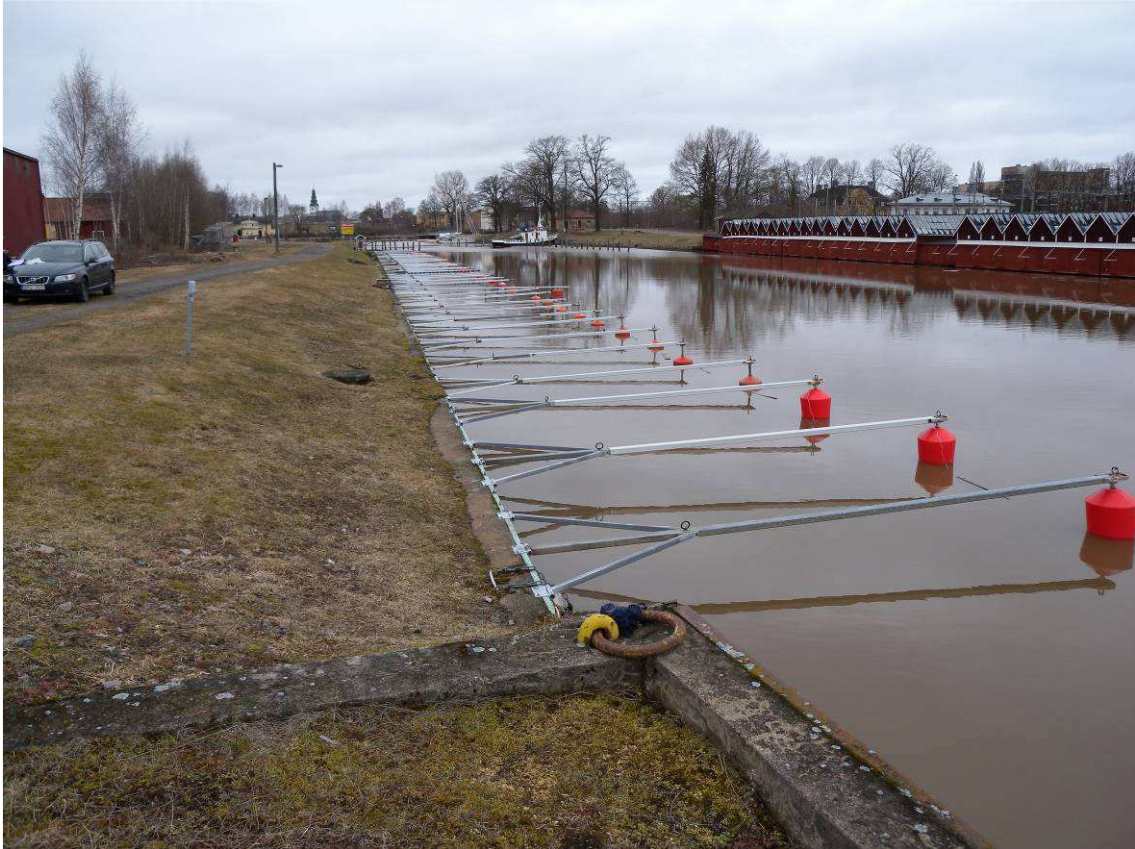
Plats 1, Foto nr 1 Gamla Hamnvägen

Erosion kan finnas under vattenlinjer vid kajen.

Erosion kan finnas under vattenlinjen vid kajen.

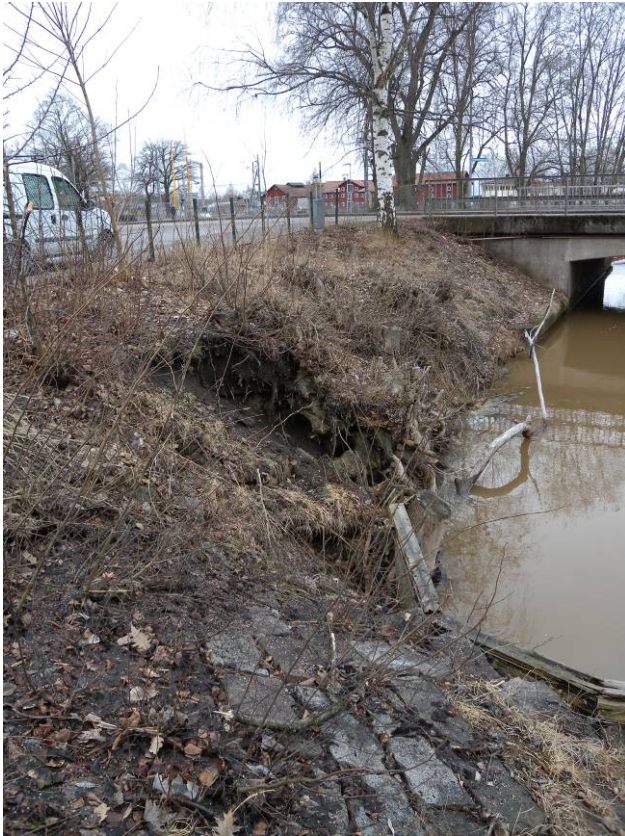
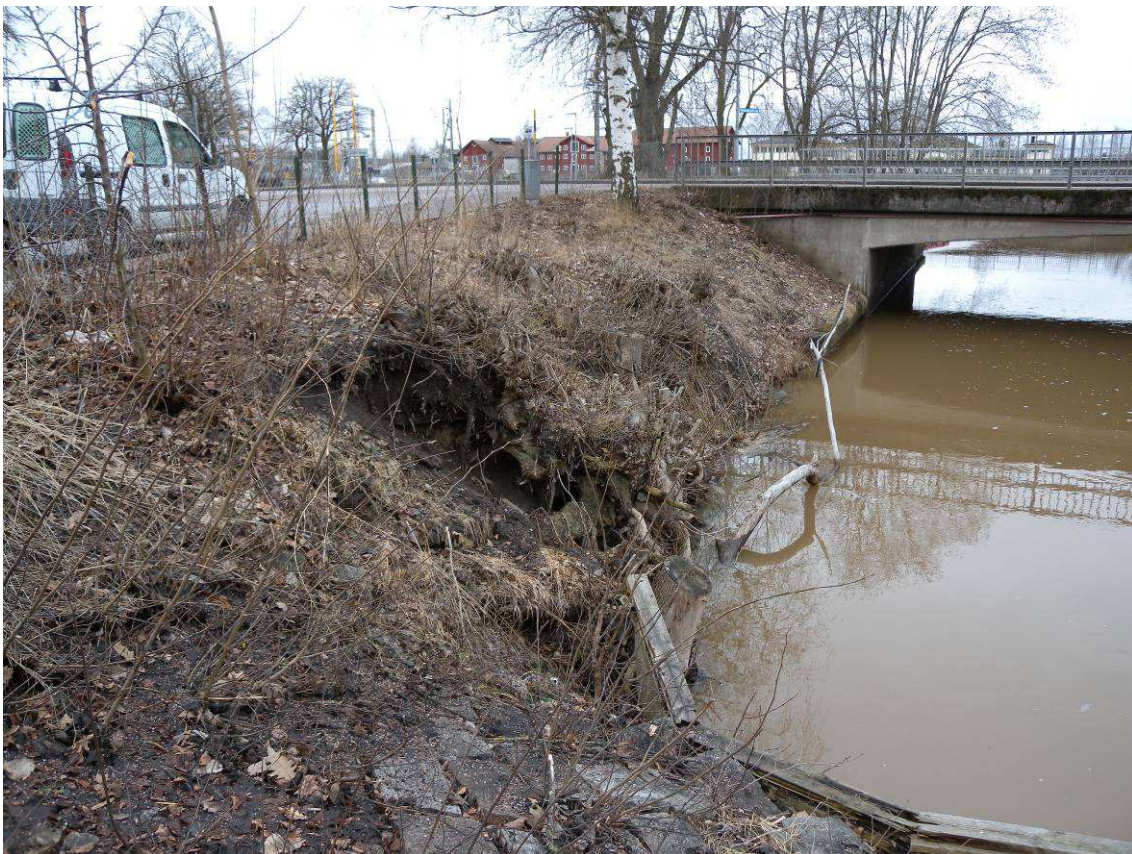
Plats 2, Foto nr 4

¹⁾ Erosionsskydd av dålig kvalitet av träplank och Betongblock.
(Typ och kondition anges)

Stranden utmed Engelbrektskatan

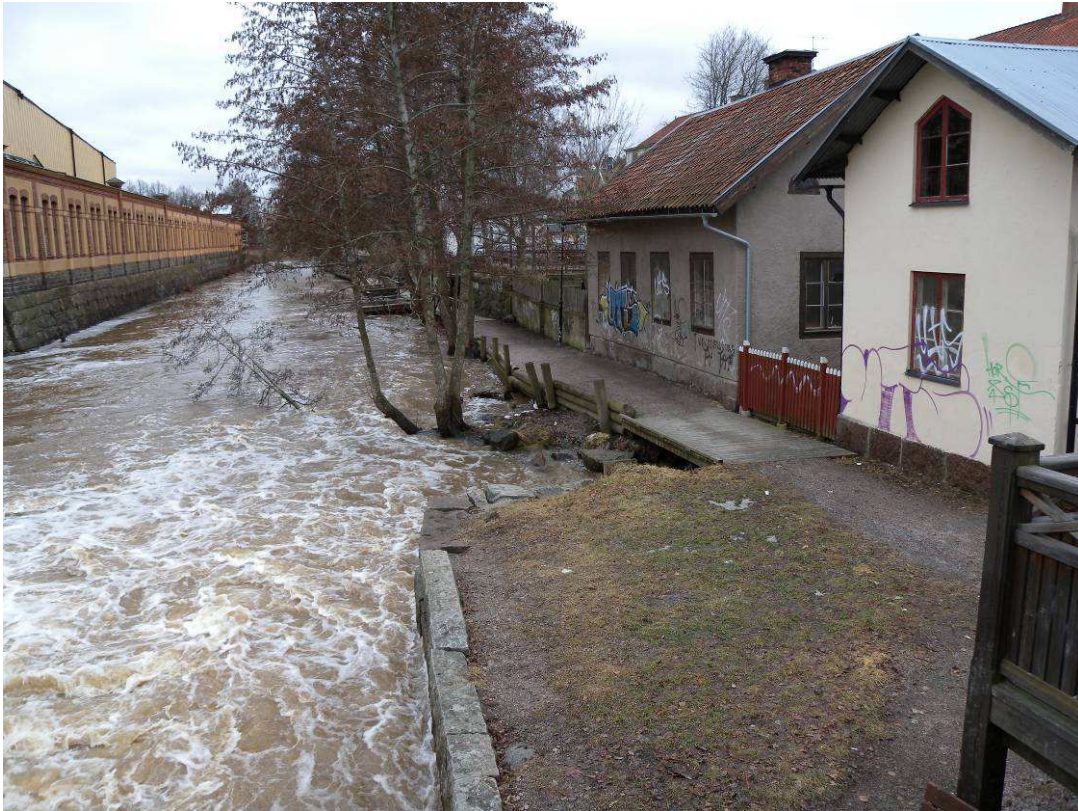
Plats 3, Foto nr 6 Nedströms Karlbergsgatebron

Urspolning under bryggan. Spår av järnvägsräls som man har använt som spont.

Urspolning under bryggan. Järnvägsräls har använts som spont.

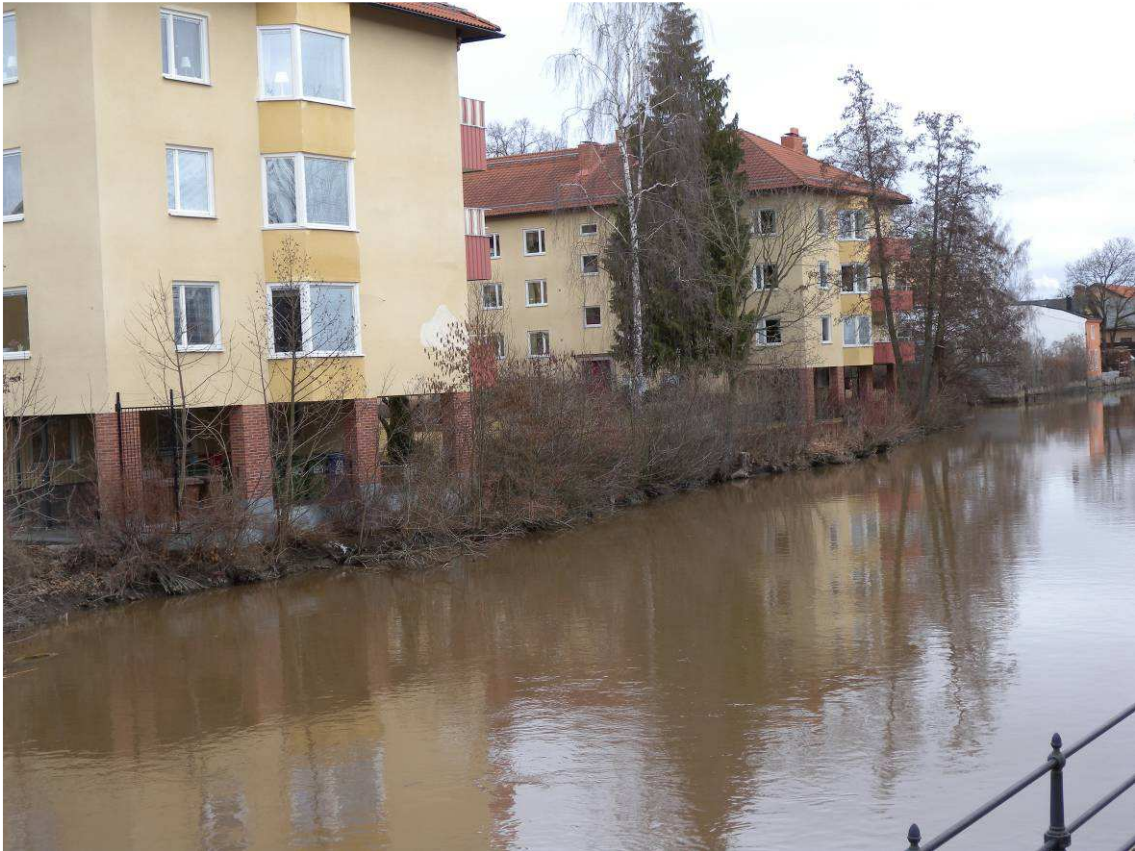
Plats 4, Foto nr 8 Nedströms Nygatan

^{*)} Mycket låg slänt. Flersbostadshus vid släntrönet ca 0,5-3 m från vattenlinjen.

Flerbostadshus nära en mycket låg slänt mot Köpingsån (0,5 - 3 m från vattenlinjen).

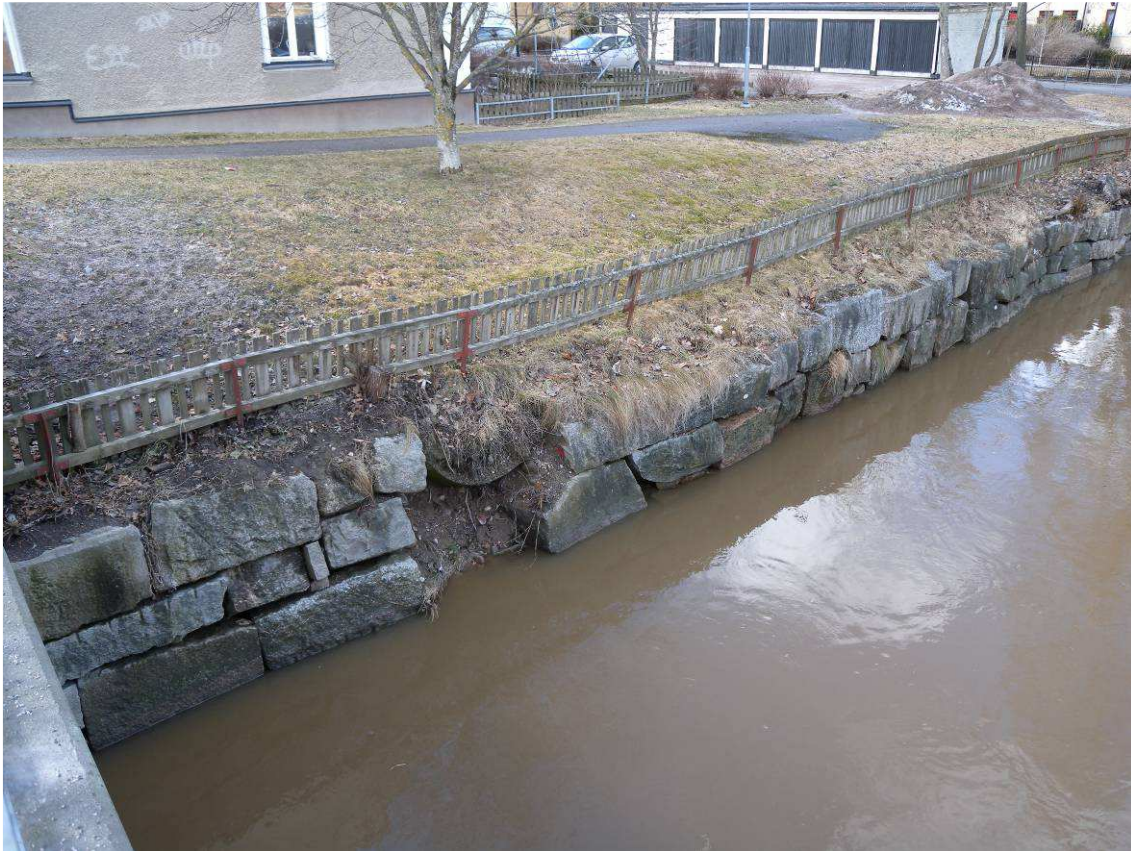
Plats 5, Foto nr 7 Uppströms Torggatebron

Sättningar i stenskoningen
(Typ och kondition anges)

Ras och sättningar i stenskoningen

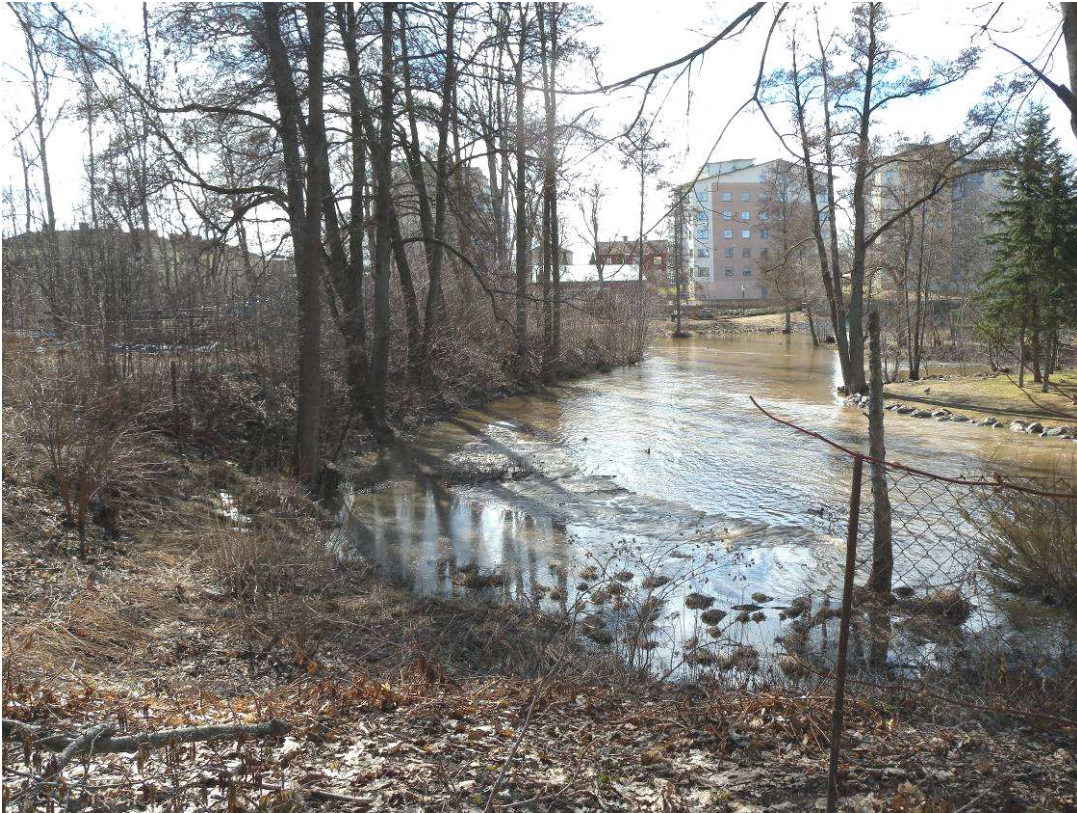
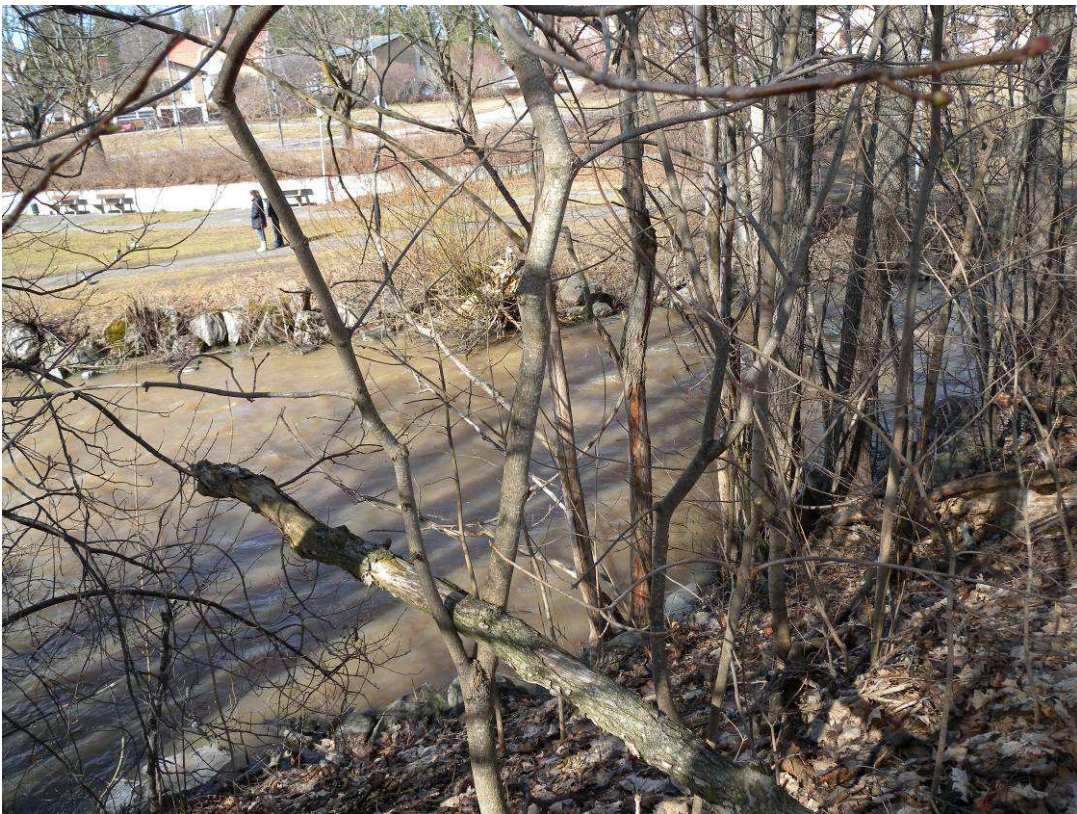
Ej fullständigt erosions skydd
(Typ och kondition anges)

Ej fullständigt erosionsskydd

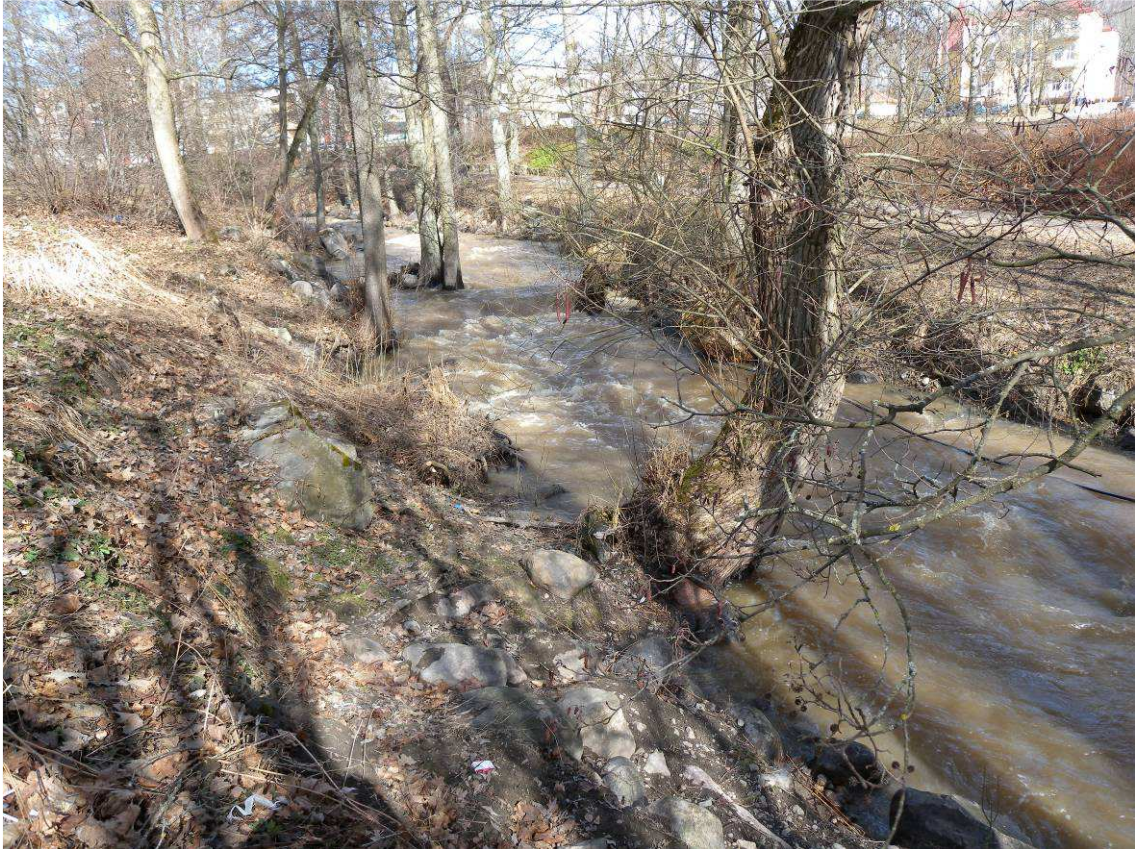
Plats 7, Foto nr 12 Kølstaån vid Kvarngatan

Ställvis kraftig urspolning i strandbankarna. Ån har eroderatsig ned till underliggande morän och bildat en forsacke.

Ställvis kraftig urspolning i strandkanterna. Kølstaån har delvis eroderat sig ned till moränen (forsnacke).

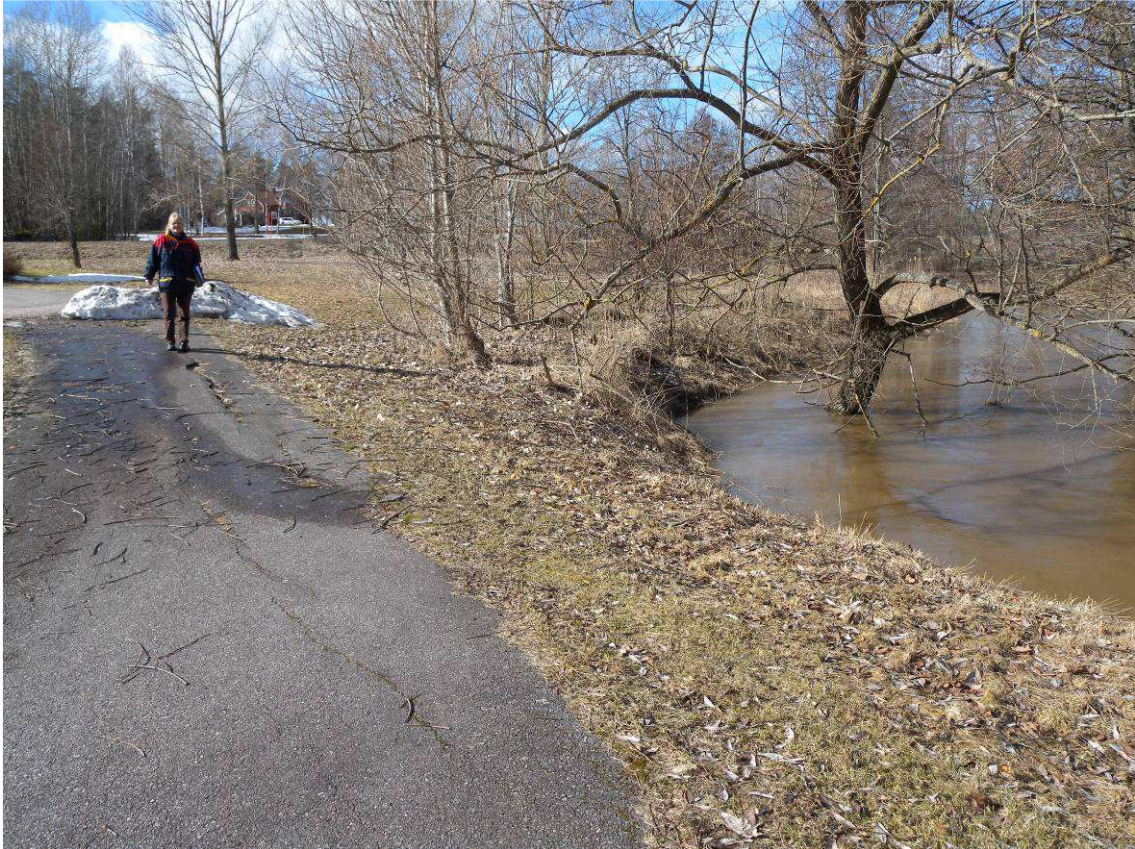
Plats 9, Foto nr 14 Kölstaån vid Blåsippevägen

Sättning i GC-väg nära åbrinkens krö. Mindre sättningar och rörelser i det närmaste bostadshuset (byggt 1979) och i en trädgårdsmur.

Sättning i GC-väg nära slänkrönet för Kölstaån. Små sättningar och rörelser i det närmaste bostadshuset i sydvästlig riktning (Blåsippevägen 23).

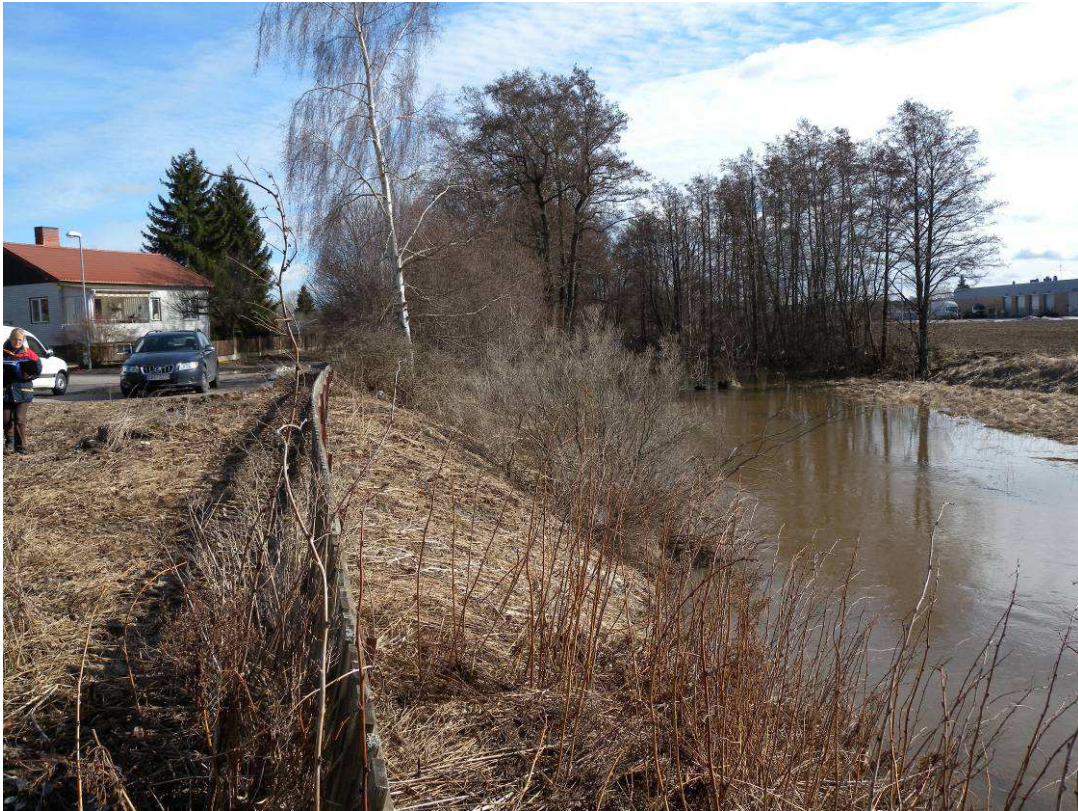
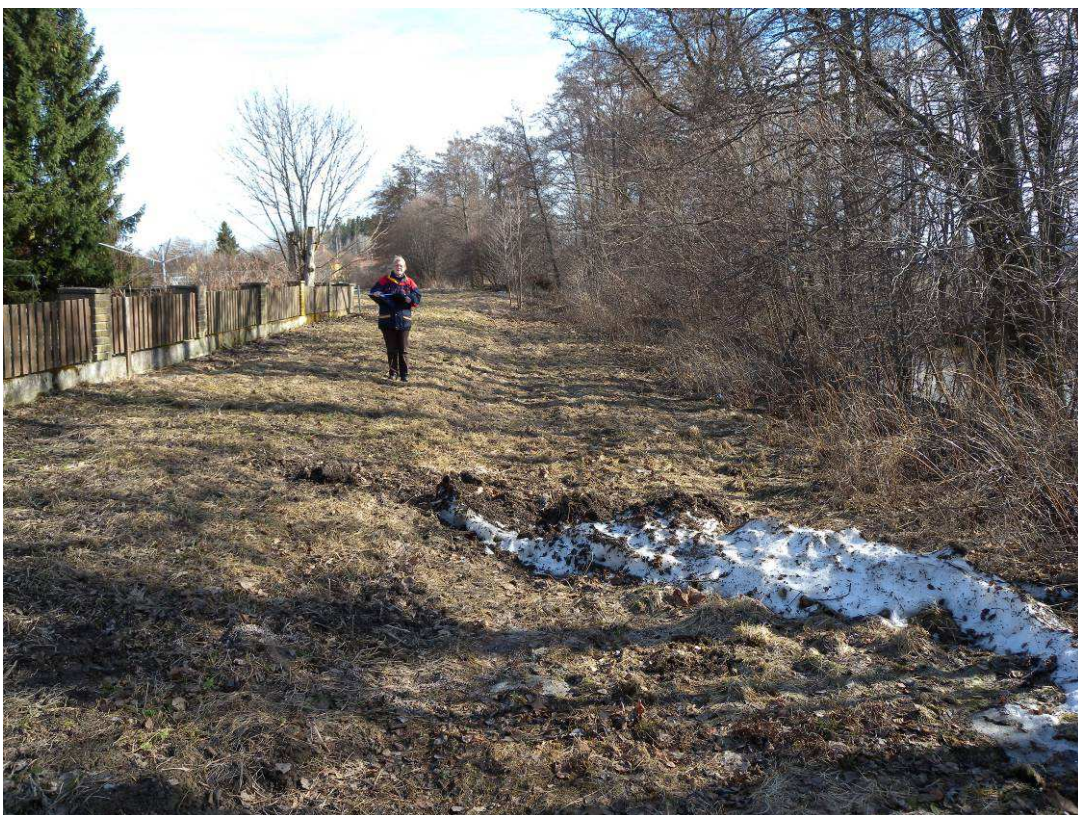
Långsträckt sätning mellan bebyggelsen och ån (se foto)
(Typ och kondition anges)

Långsträckt sättnig mellan villabebyggelsen och Valstaån

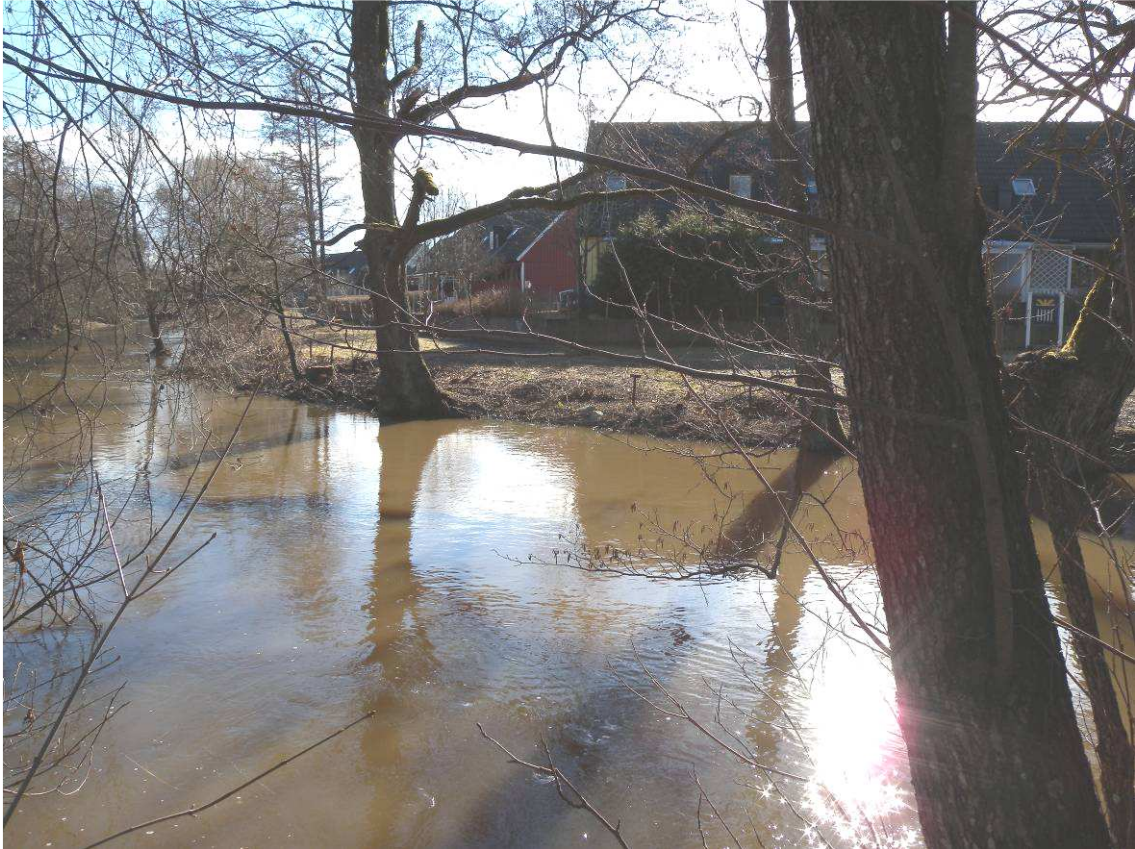
Plats 14, Foto nr 20 Valstaån vid Ågatan 7.

Ca 0,7 m fyllning bakom stödmur utmed radhusträdgård. Närmaste huset ca 12 m från ån.

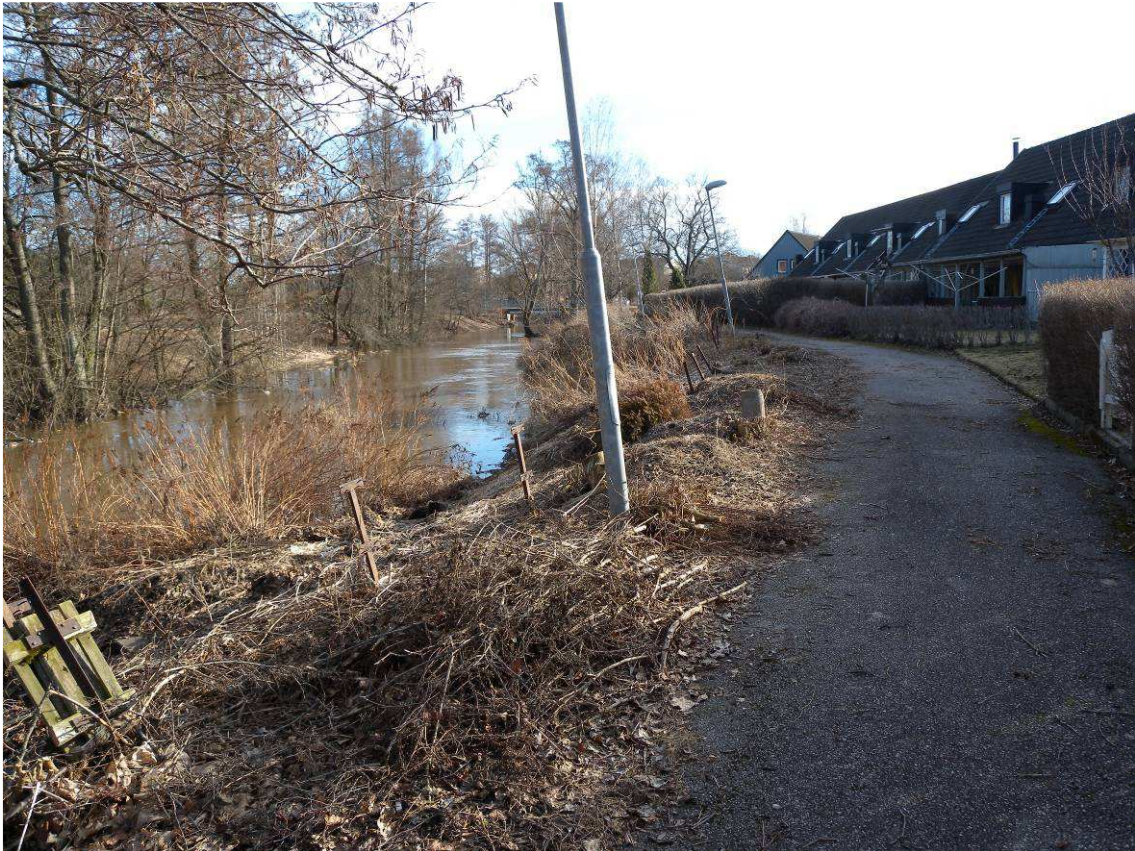
Plats 15, Foto nr 22

Lutande staket och belysningsstolpar vid gångväg utmed ån.

Lutande staket och elstolpar utmed gångväg

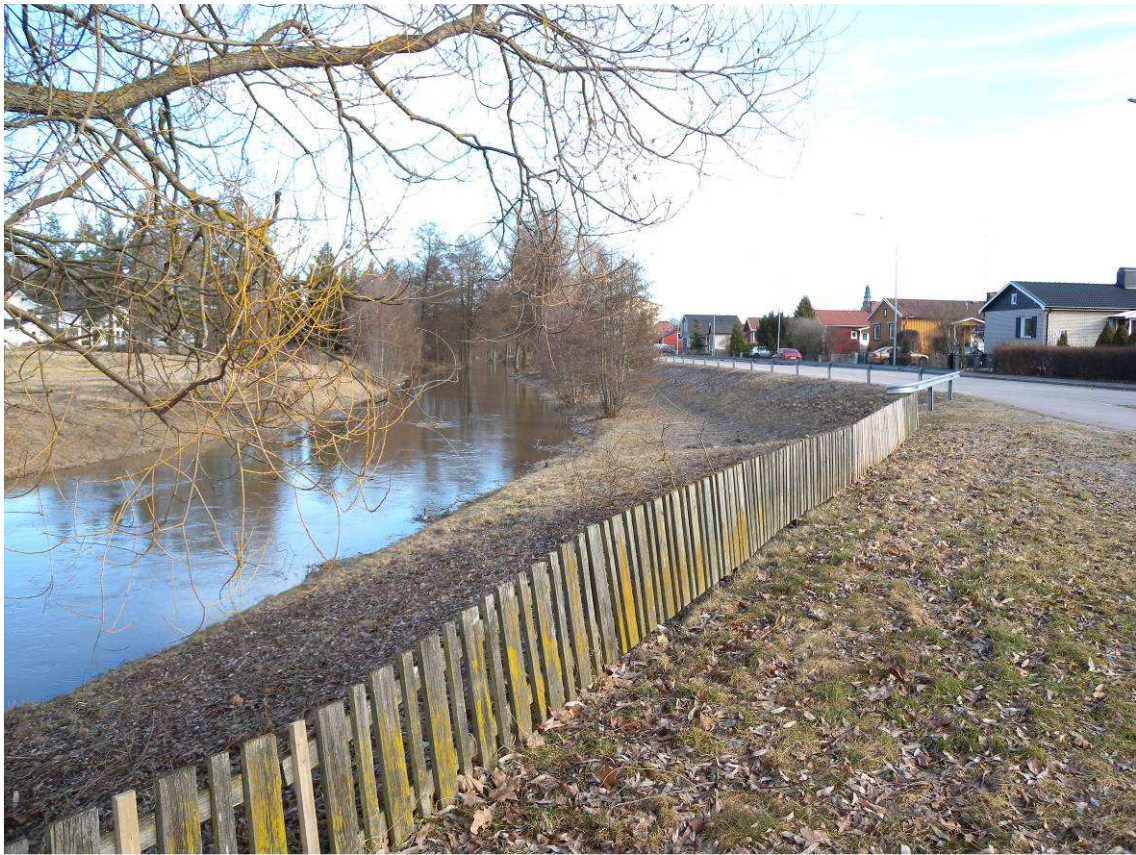
Plats 16, Foto nr 21 Valstaån vid Barnhemsgatan 53

- Förstärkningskonstruktioner och övrigt
- ¹⁾ Slänthöjd 0,5 m nere id ån i övrigt 0-2 m
- ²⁾ Flyttad åra vars stränder är klädda med med grov makadam.
Den flyttade åfåran är ca 100 m lång och den flyttades ca 5 m in i slänten i riktning mot Barnhemsgatan.
(Typ och kondition anges)

”Äldre” skred utmed Valstaån ca 100×5 m, åtgärdat med grov makadam.

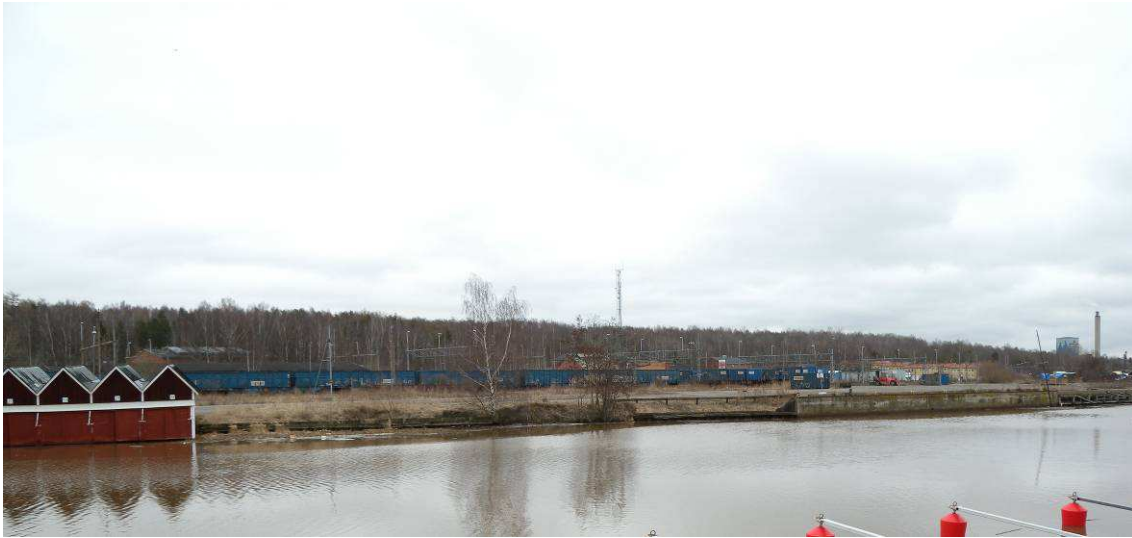
Plats 19, Foto nr 2 Kajen söder om Järnvägsgatan

Träkonstruktioner ej kompletta och delvis raserade utmed stranden
