Myndigheten för
samhällsskydd
och beredskap

Torsby kommun, Värmlands län

**Förstudie och översiktlig kartering av stabiliteten i
raviner och slänter i morän och grov sedimentjord**

2013-02-15

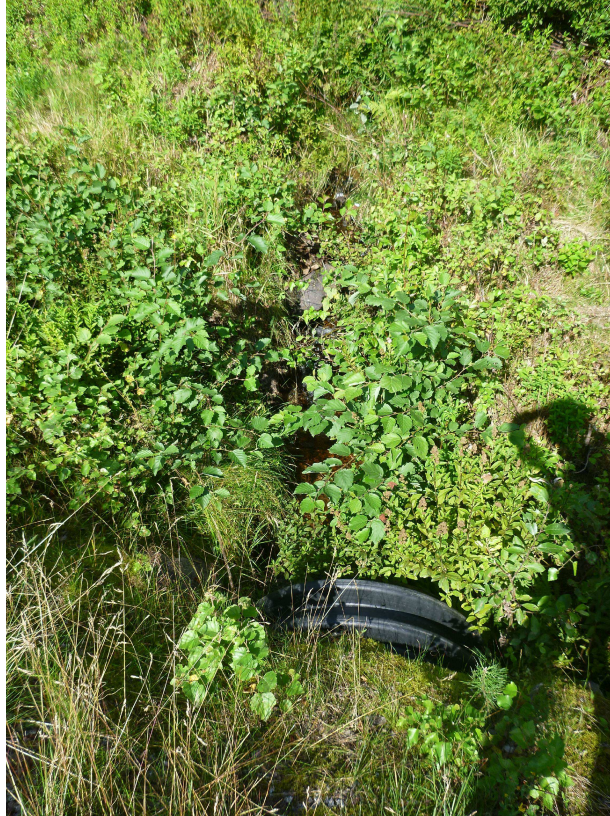
Vattendrag i glacial silt och sand i de södra delarna av Ambjörby. Stenar och block i botten av bäcken. Trumman måste hållas under uppsikt. Bäcken kan troligen inte erodera så att den påverkar stabiliteten i slänterna.

Karteringspunkt nr 42.
Närbild på trumma under väg i södra delarna av Ambjörby.
