Härjedalens kommun, Jämtlands län

**Förstudie och översiktlig kartering av stabiliteten i
raviner och slänter i morän och grov sedimentjord**

2014-02-15

SGI Dnr 2.1-1302-0108

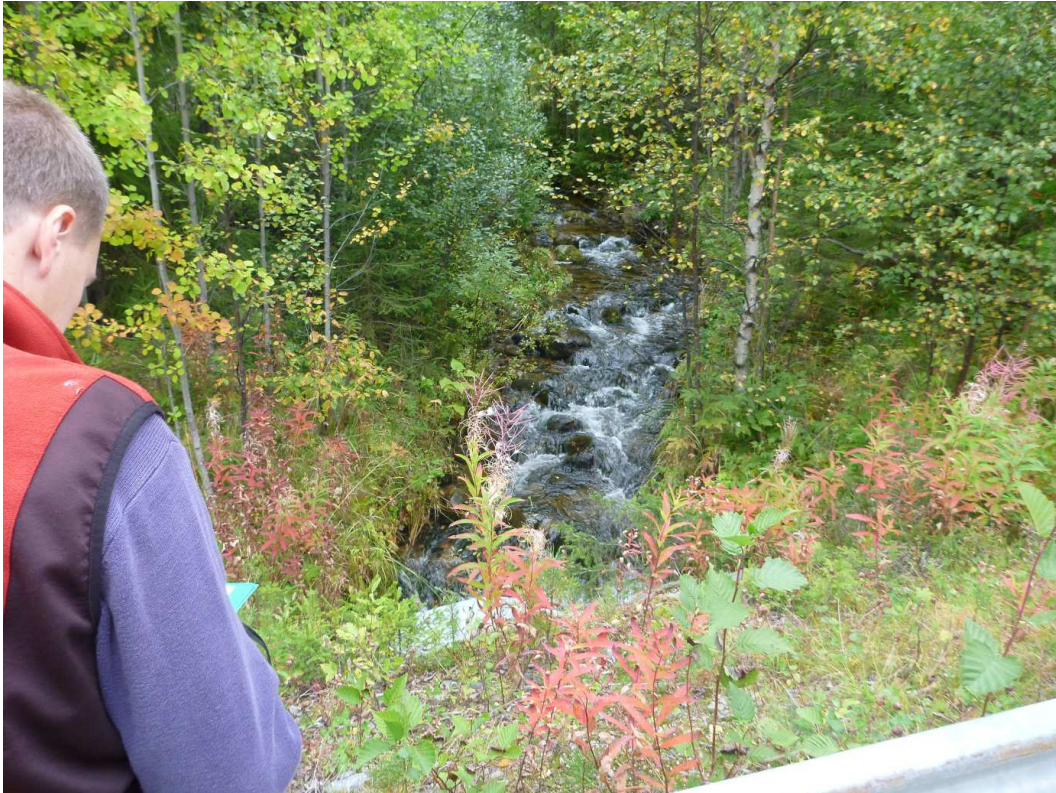
Björnrike - karteringspunkt 1.

Tecken på höga vattenflöden i bäcken, vid kontrollpunkten passerar bäcken under en väg i en trumma med diameter 1,5m. Leveér och transporterat grövre material finns nedströms trumman, relativt kraftig erosion i sidoslänter. Vattenkrävande växter finns i anslutning till bäcken, mest fräken.

Inlopp till trumma. Ingen bebyggelse i direkt närhet till kontrollpunkten, tecken på höga vattenflöden.

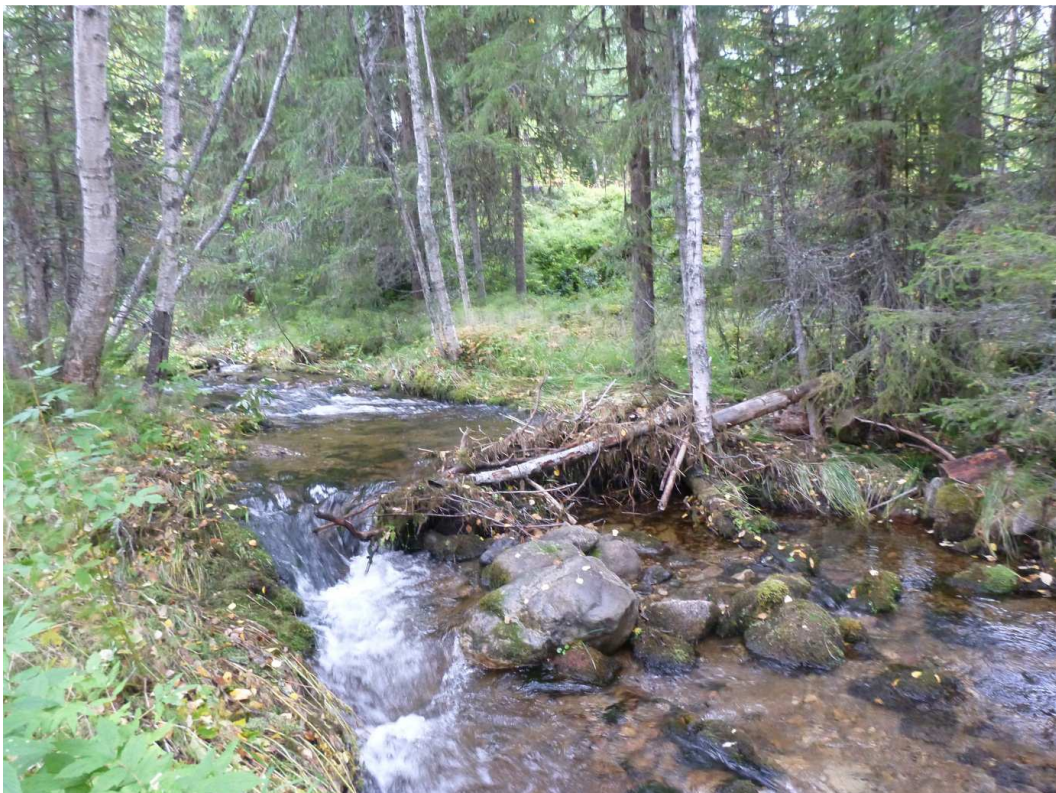
Björnrike - karteringspunkt 1.

Uppströms trumma. Transporterat material i bäckfåran, stenar, kvistar mm.

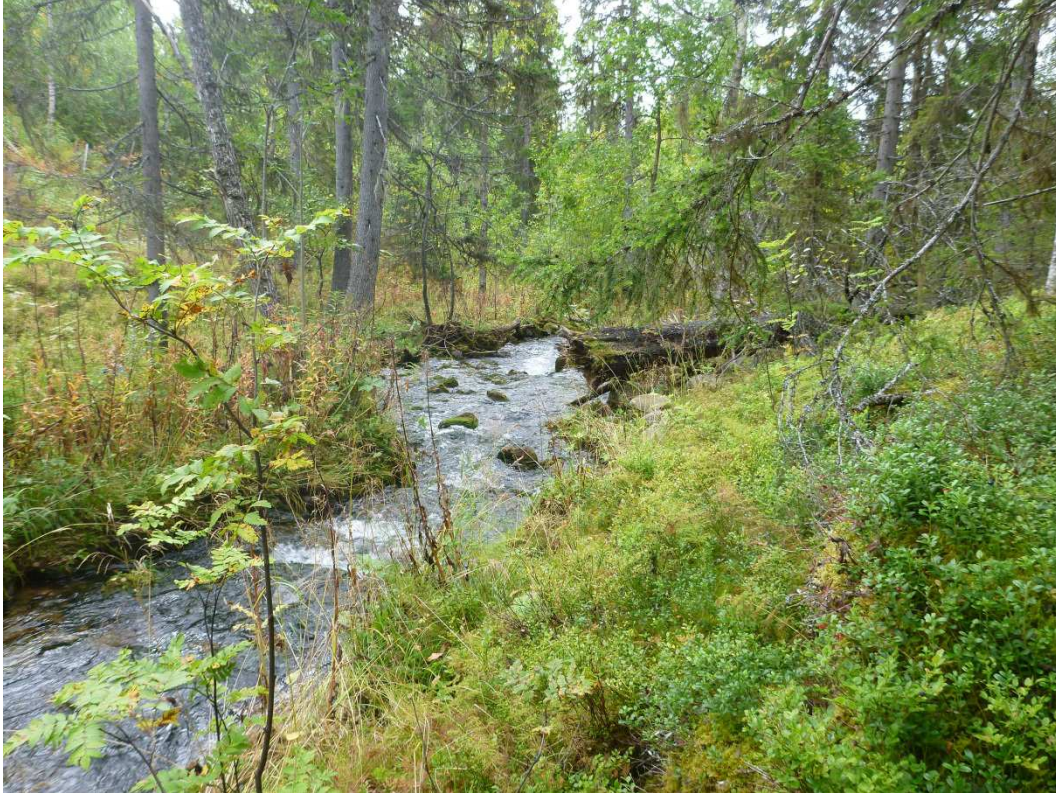
Björnrike - karteringspunkt 3.

Tecken på högt vattenflöde, transporterat material finns utmed bäcken allt från finmaterial till större stenar. Bebyggelse på sidoslänternas krön. Vattenkrävande växter finns i anslutning till bäcken, mest fräken.

Transporterat material finns utmed bäcken allt från finmaterial till större stenar.

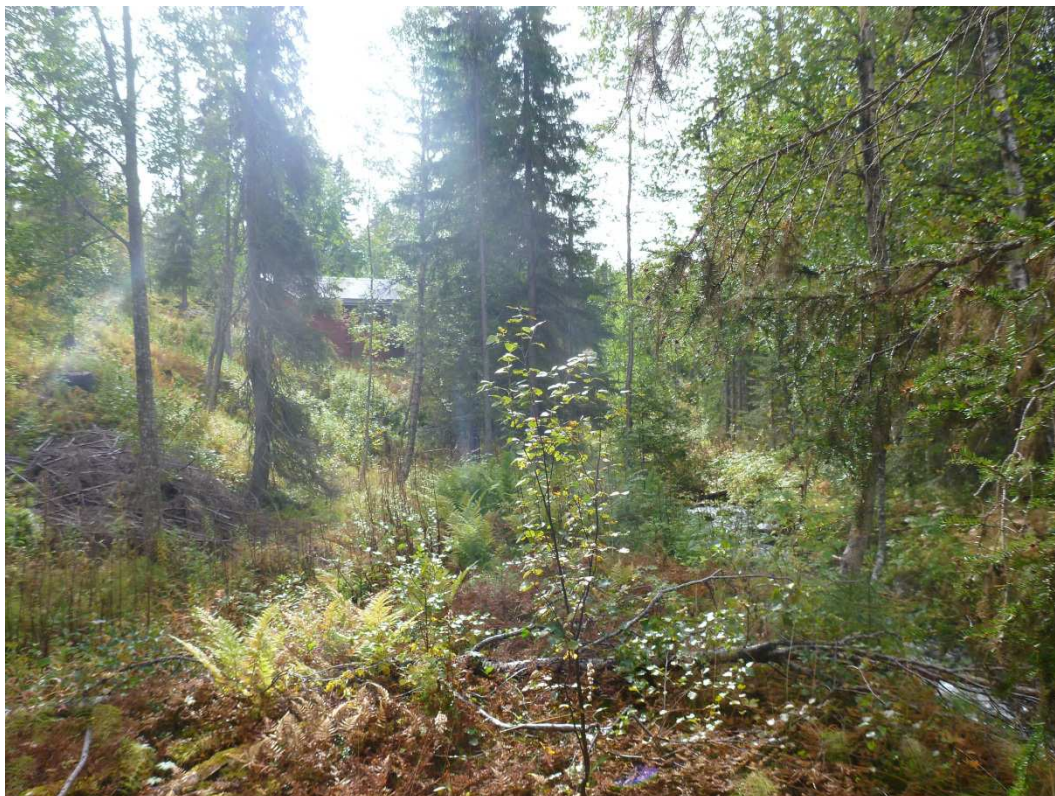
Björnsrike - karteringspunkt 3.
Vy utmed ravinen ned mot kontrollpunkten.

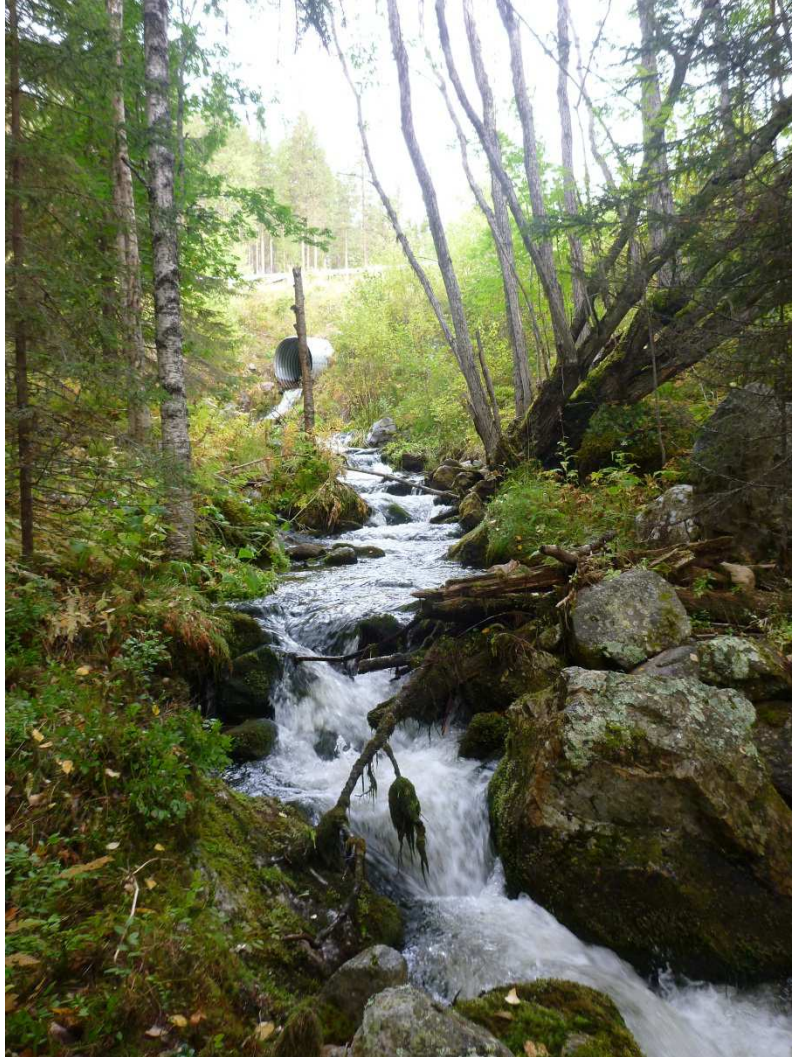
Tecken på höga vattenflöden i bäcken, vid kontrollpunkten passerar bäcken under en väg i en trumma med diameter 1,5m.
Viss transport av material förekommer, stenar i inloppet till trumman.
Vattenkrävande växter finns i anslutning till bäcken, mest fräken.

Björrike - karteringspunkt 4.
Nedströms kontrollpunkt, tecken på höga vattenflöden.

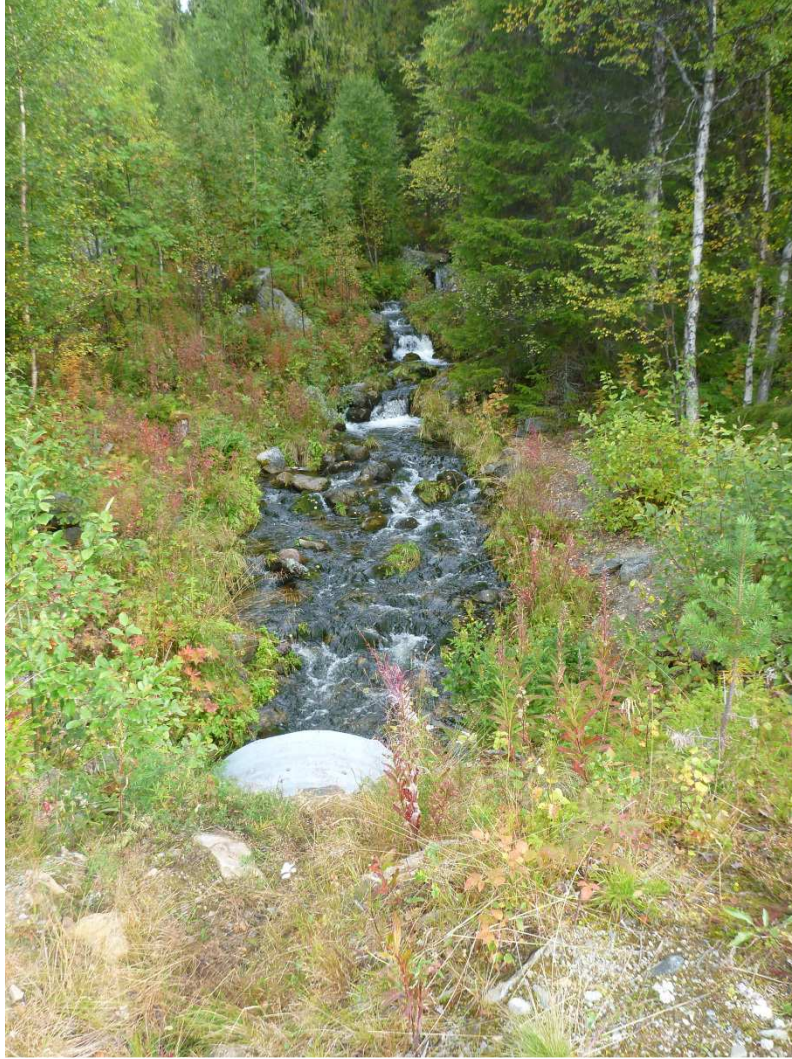
Björnrike - karteringspunkt 4.
Uppströms kontrollpunkt tillika inloppet i trumman.

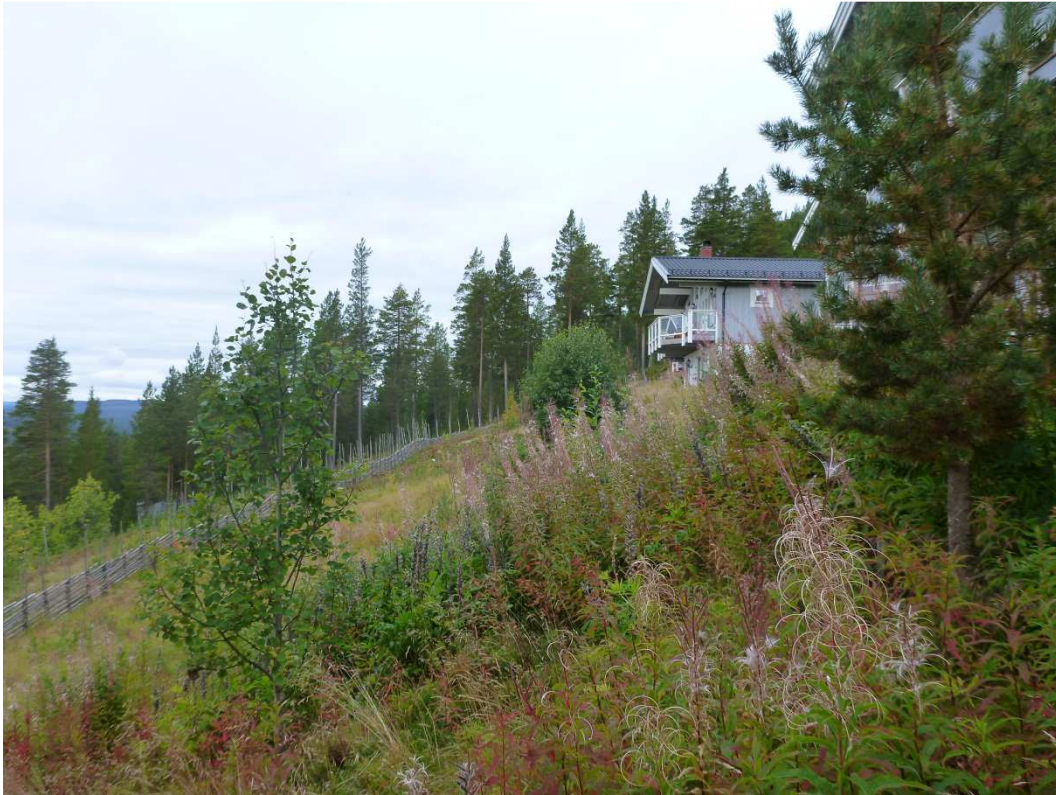
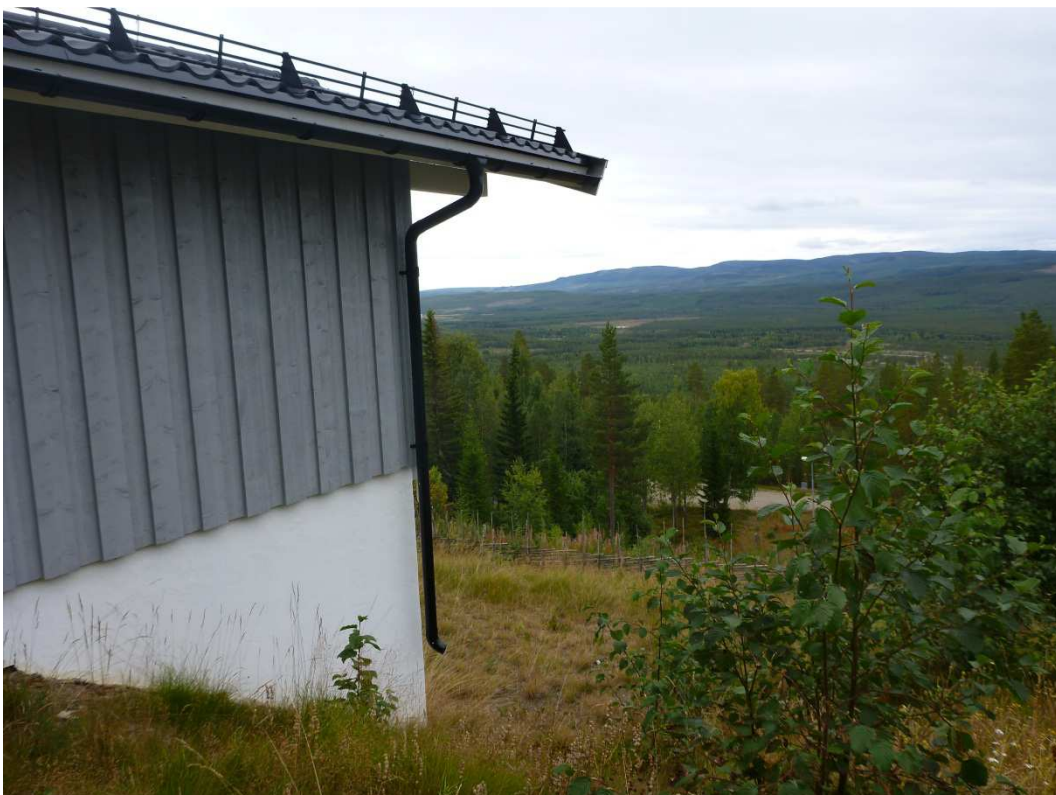
Något eroderat i schaktade slänter annars inga tecken på större jordrörelser.
Bebyggelse i brant terräng.

Björnrike - karteringspunkt 5.
Fritidshus i relativt brant moränsluttning.

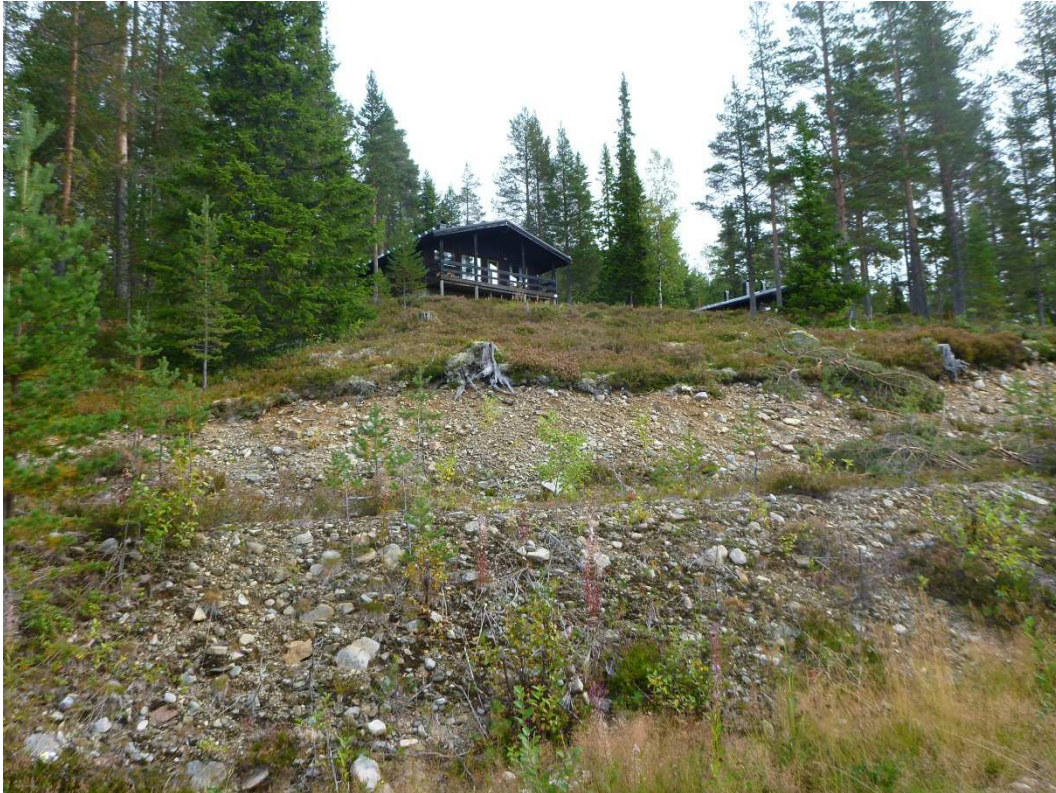
Något eroderat i schaktade slänter annars inga tecken på större jordrörelser.
Bebyggelse i lokalt brant terräng.

Björnrike - karteringspunkt 6.
Fritidshus i relativt brant moränsluttning.

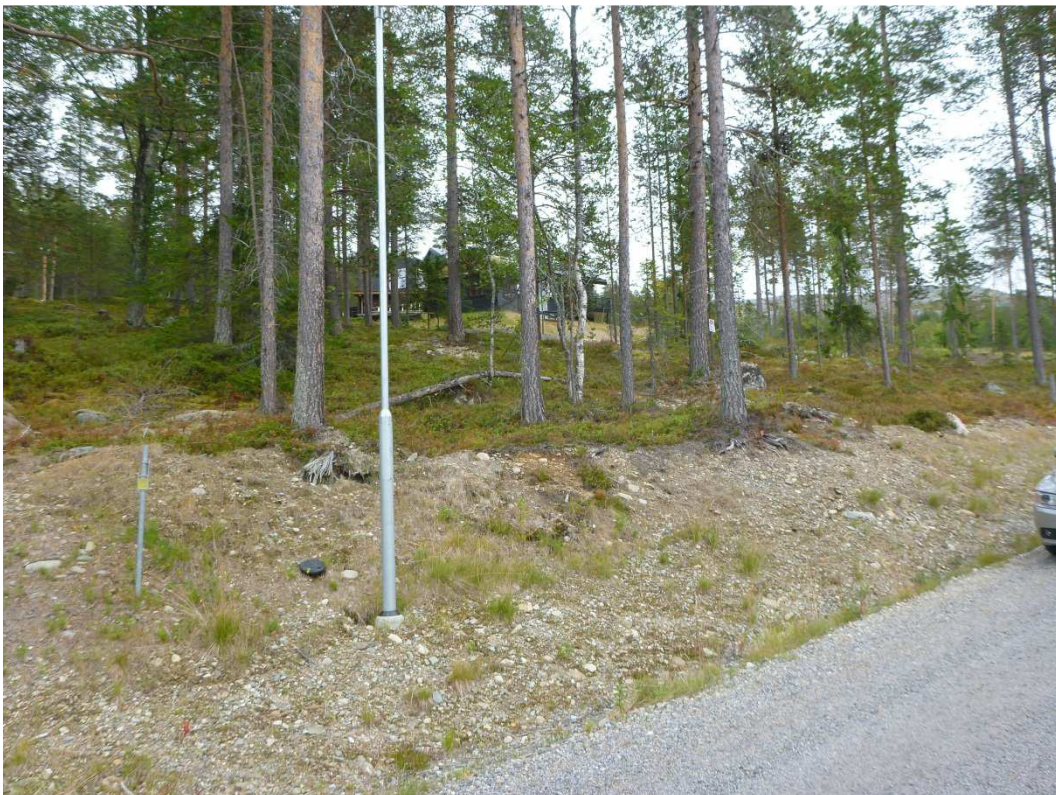
Björnrike - karteringspunkt 9.
Vy från kontrollpunkten mot ost, något eroderat i framschaktade slänter.

Något eroderat i schaktade slänter annars inga tecken på större jordrörelser.
Vid nybyggnation bör man inte skapa slänter som är brantare än naturlig omgivande terräng.

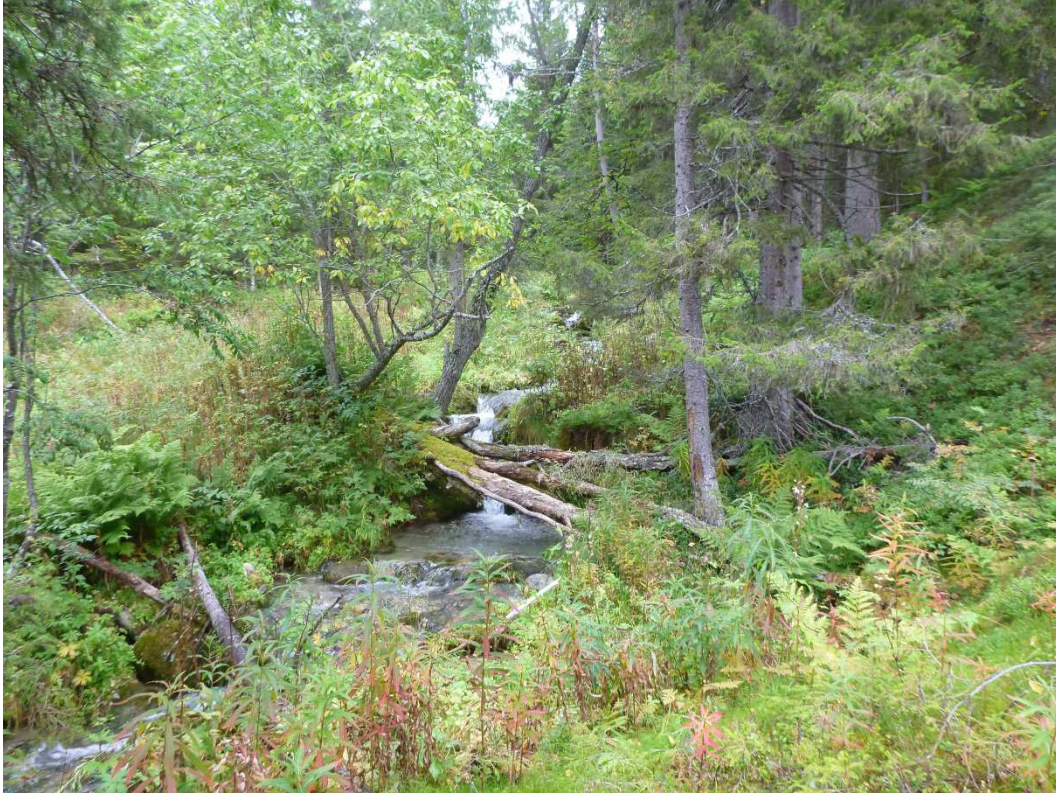
Björnrike - karteringspunkt 11.

Tecken på höga vattenflöden i bäcken, erosion av finmaterial. Lite ytlig erosion i pisterna men inga större jordrörelser. Nedanför kontrollpunkten kulverteras bäcken en längre sträcka ned till en damm. Trumman som har en diameter på 1,0 m saknar galler som kan förhindra grövre material att transporteras vidare.

Bäcken uppströms kontrollpunkten. Ingen bebyggelse i direkt närhet till kontrollpunkten, tecken på höga vattenflöden.

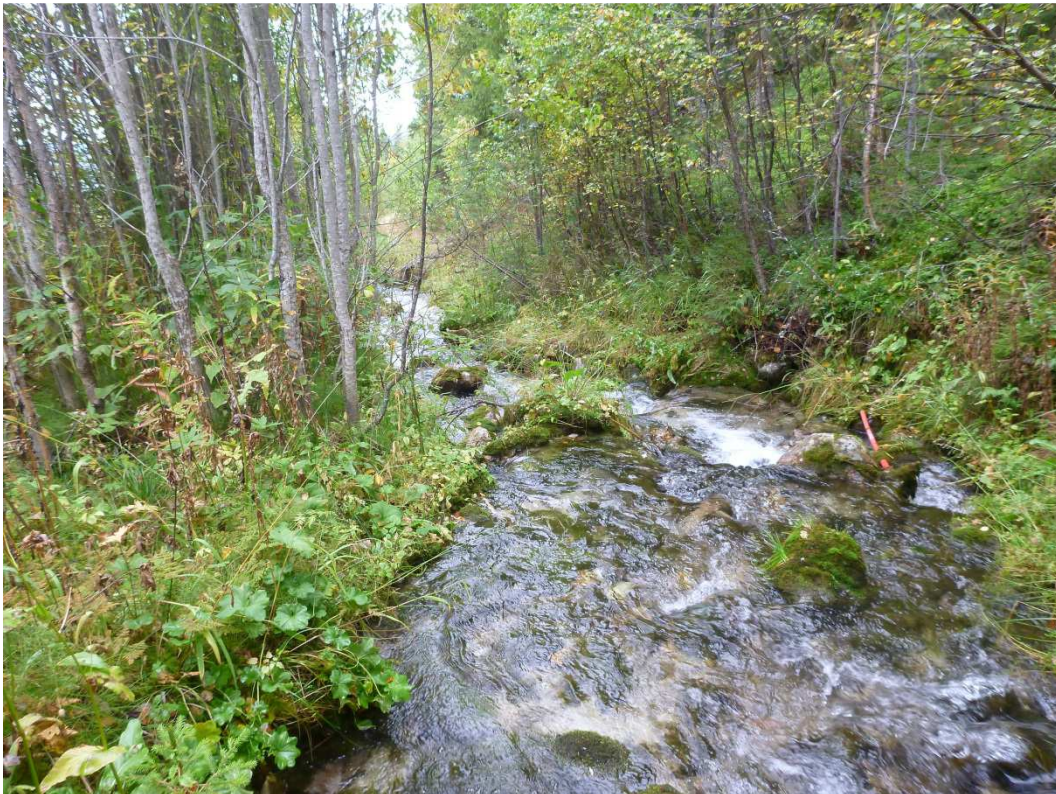
Björnrike - karteringspunkt 11.

Bäcken uppströms kontrollpunkten, på södra sidan av bäcken ansluter en skidpist.

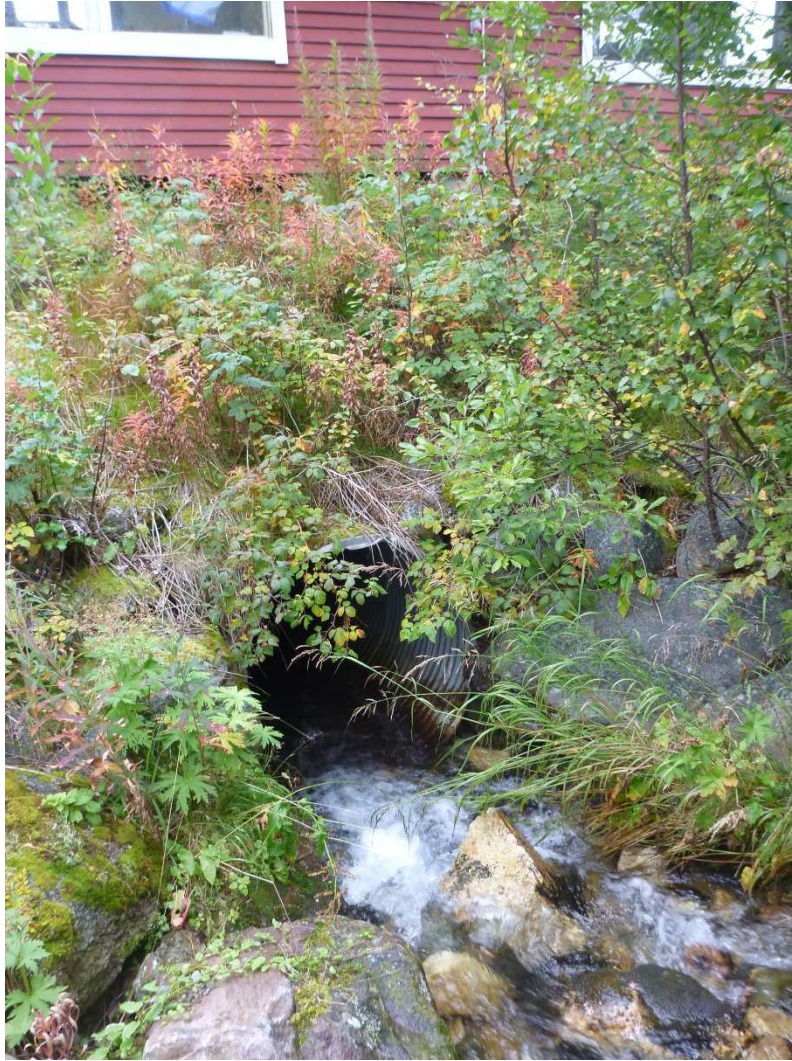
Björnrike - karteringspunkt 11.

Inloppet till kulvertering nedanför kontrollpunkten, trumma med diameter 1,0 m.

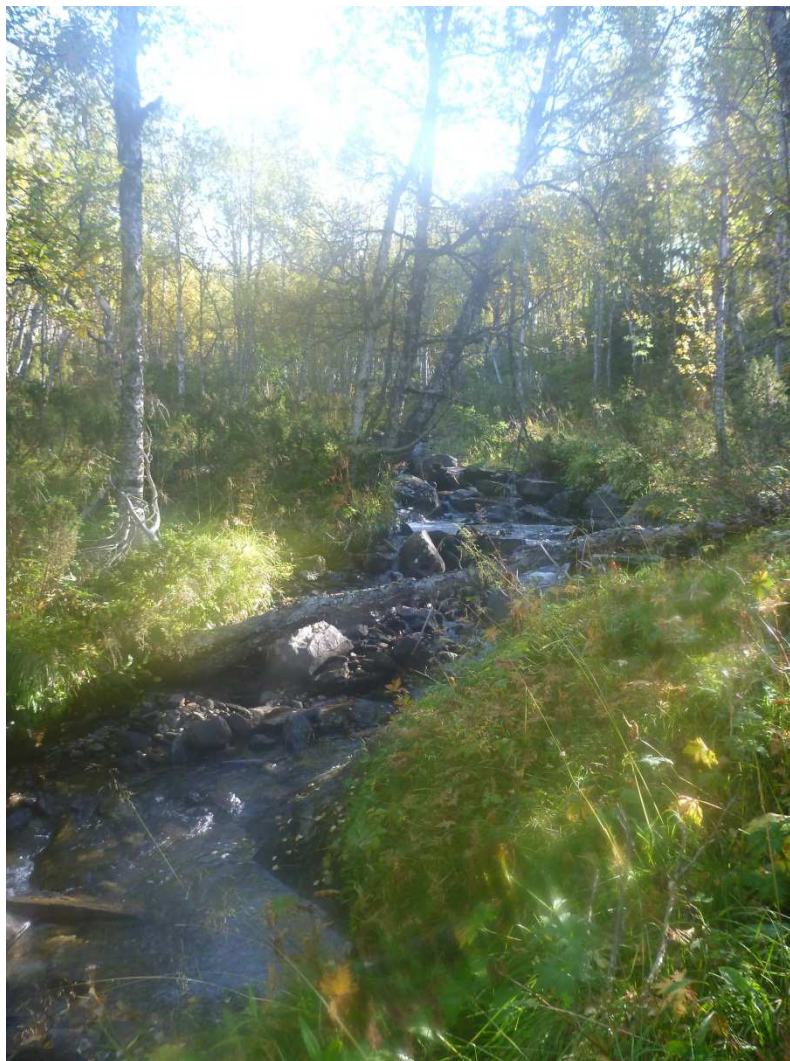
Bruksvallarna - karteringspunkt 2.

Tecken på höga vattenflöden i bäcken, nedan kontrollpunkten finns bebyggelse i form av fritidshus. Erosion och materialtransport i bäcken. Bäcken är delvis nederoderad till berg.

Vy uppströms kontrollpunkten, erosion och materialtransport i bäcken.

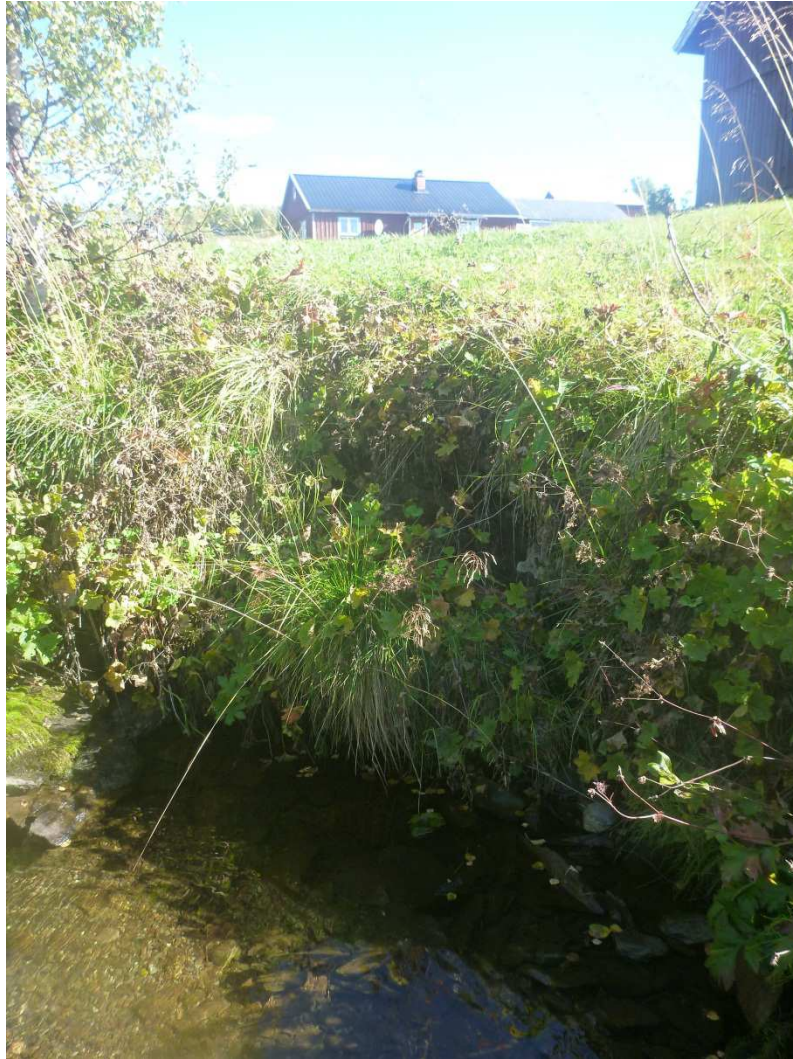
Bruksvallarna - karteringspunkt 3.

Vid kontrollpunkten passerar bäcken under en väg i en trumma med diameter 1,5m. Erosion och mindre ras i bäckens sidoslänter. Inga hus hotade i närheten av kontrollpunkten men vägen och bebyggelse nedströms kan komma att påverkas av höga vattenflöden och materialtransport i bäcken.

Vy uppströms kontrollpunkten, erosion och mindre ras i sidoslänter.

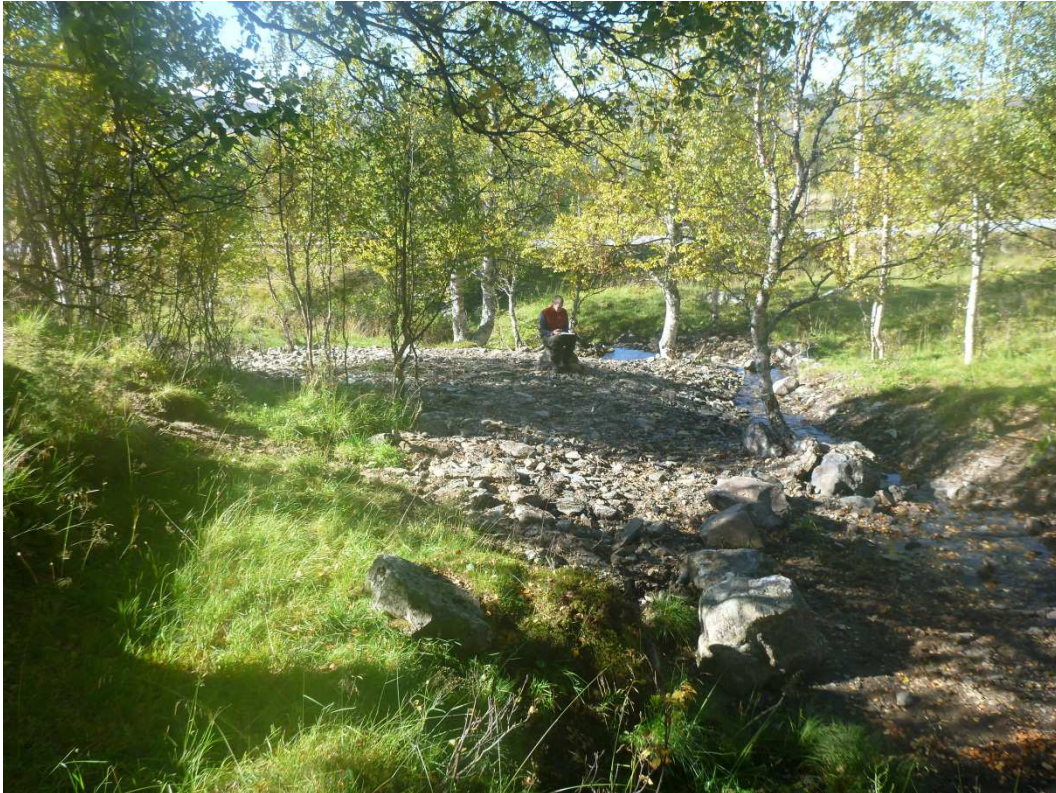
Nedan kontrollpunkten passerar bäcken under en väg i två trummor med diameter 1,0 m. Transporterat material finns i trummorna som hotas av dämning och därmed bortspolning av väggkroppen. Omfattande erosion och avlagrat material från en slamström. Ingen bebyggelse hotad i närheten av kontrollpunkten.

Bruksvallarna - karteringspunkt 4.
Omfattande erosion och avlagrat material från en slamström.

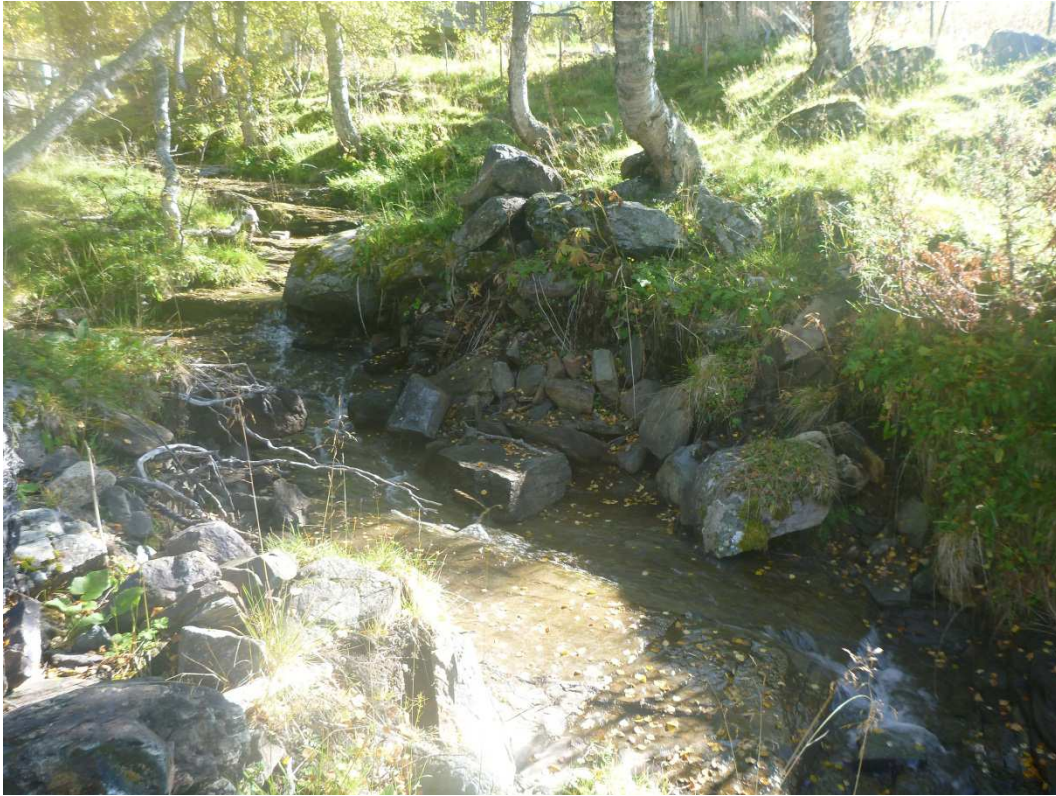
Bruksvallarna - karteringspunkt 4.

Berg i dagen i botten på bäcken ovan kontrollpunkten, transporterade större stenar och block finns på krönkanten av bäckens sidoslänter.

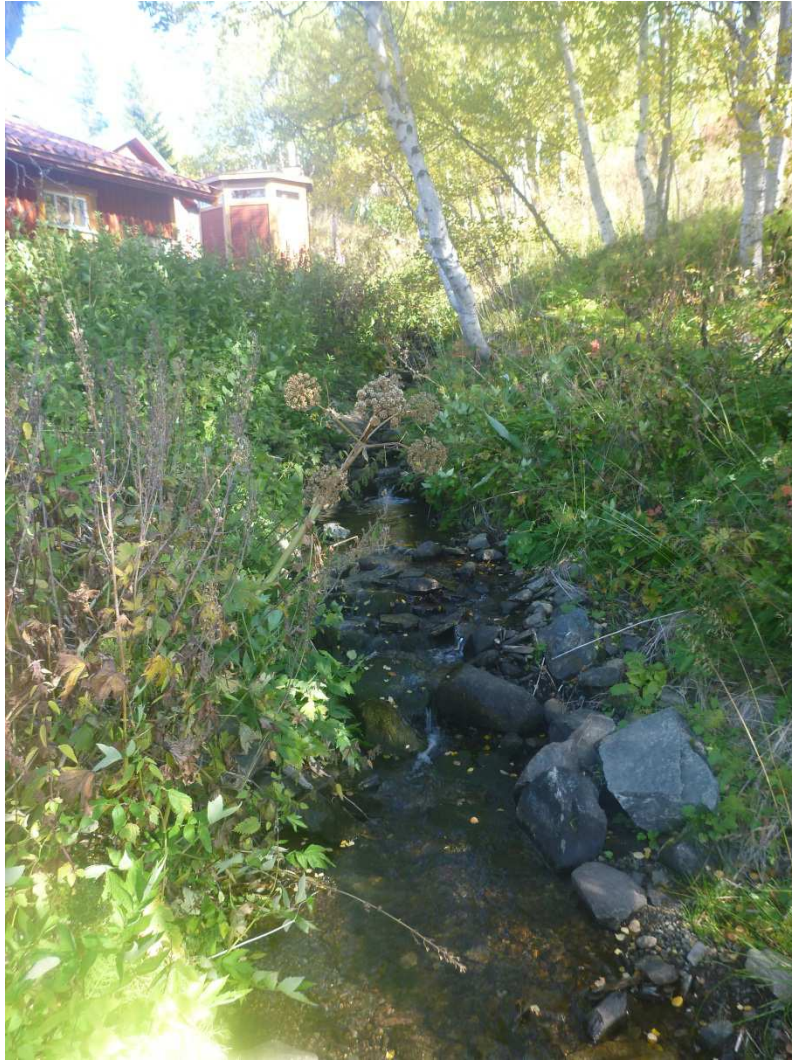
Bruksvallarna - karteringspunkt 5.

Erosion och materialtransport i bäckfåran, bäcken rinner vid kontrollpunkten under en väg i en trumma med diametern 1,5m. Bebyggelse både ovanför och nedanför kontrollpunkten kan komma att påverkas av höga vattenflöden och material transport i bäcken. Dessutom finns förutsättningar för dämning i trumman.

Vy uppströms kontrollpunkten, erosion och mindre ras i sidoslänter, bebyggelse finns nära bäcken på båda sidor.

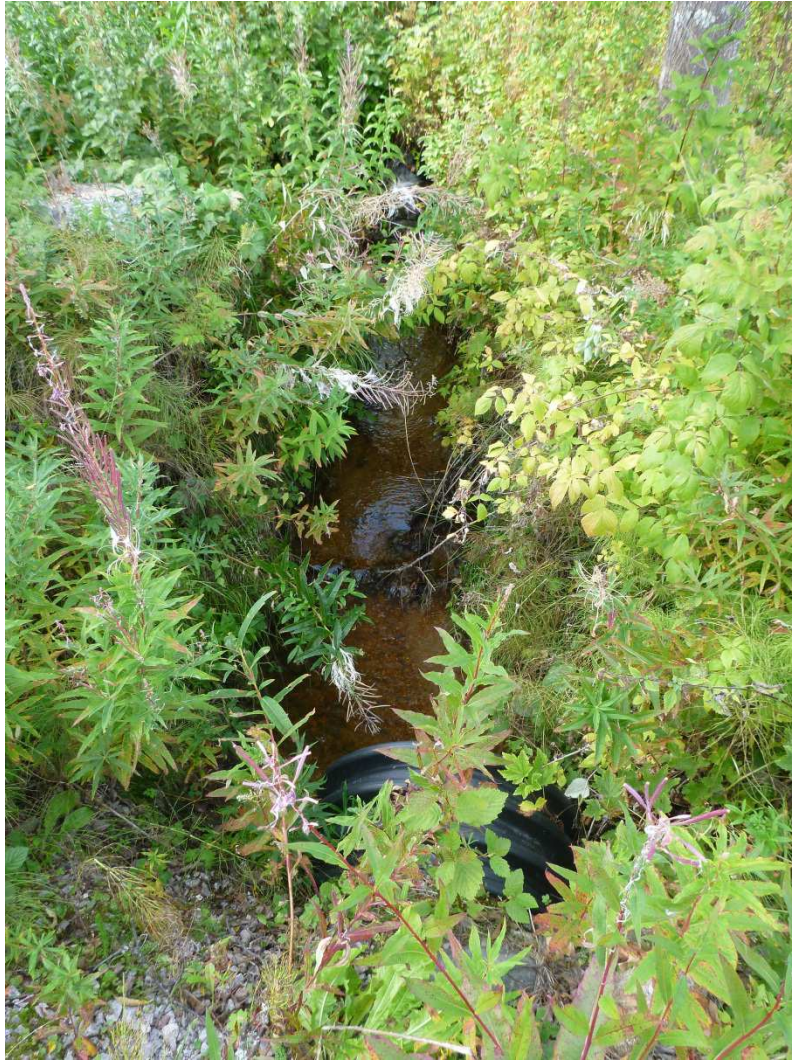
Duvberg - karteringspunkt 1.

Lite erosion av finmaterial i bäcken, vid kontrollpunkten passerar bäcken en mindre väg i en trumma med diametern 0,6 m. Ett hus relativt nära släntkrön på bäckens västra sida, men de finns inga indikationer som tyder på att det skulle vara hotat av höga vattenflöden och materialtransport i bäcken.

Inloppet till trumman, lite erosion av finmaterial i bäcken.

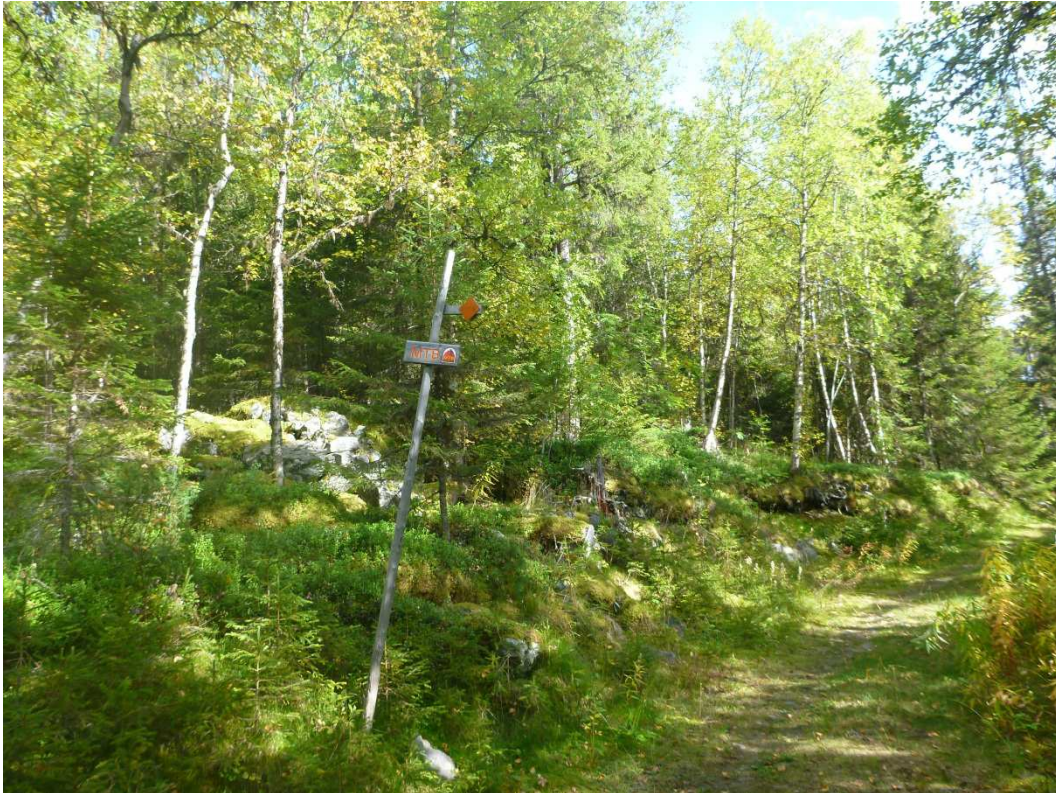
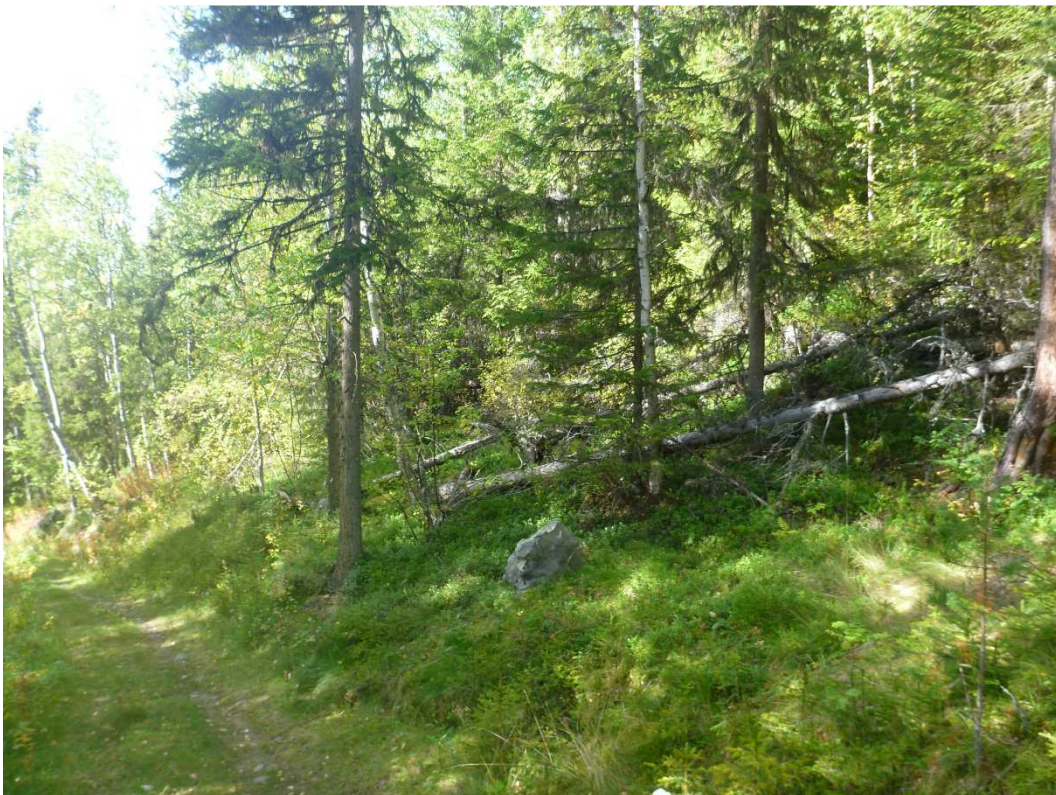
Brant och stenig moränslänt, risk för ytliga ras av jordmassor, sten och block.
Befintlig skog utgör ett visst skydd mot stenras och man bör vara försiktig med avverkningar i slänten.

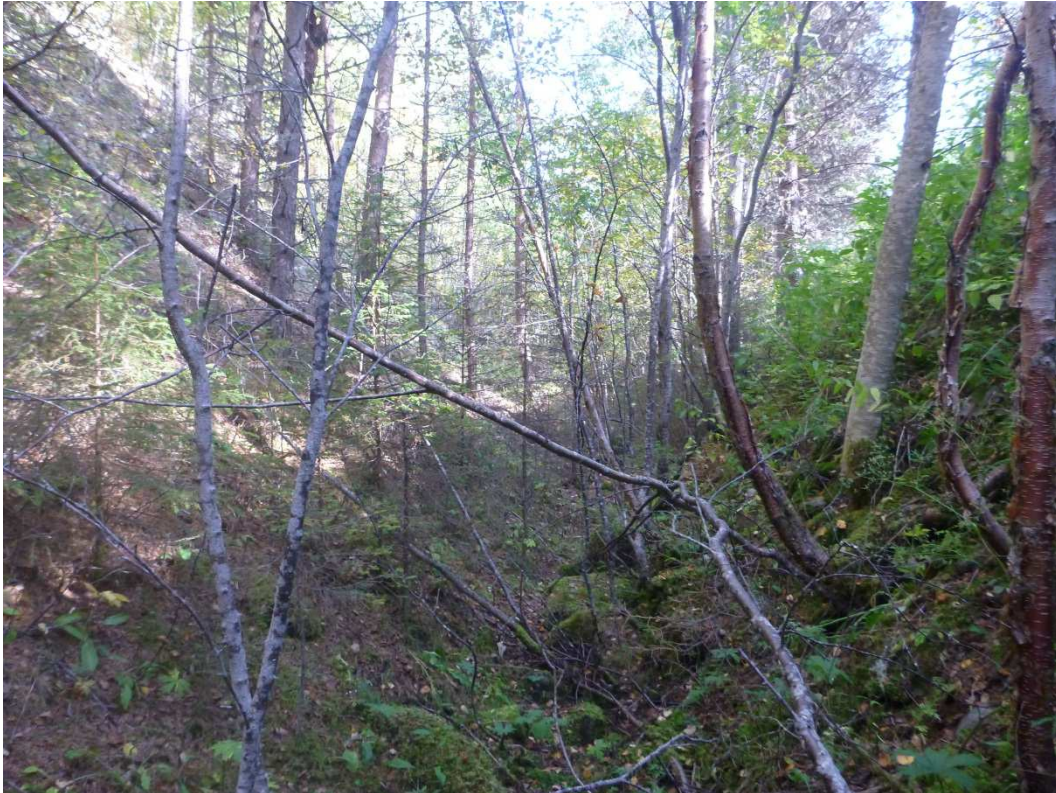
Funäsdalen - karteringspunkt 3.

Brant och stenig moränslänt, risk för ytliga ras av jordmassor, sten och block.
Vid kontrollpunkten börjar en "vallgrav" och går i riktning mot sydost ca 250m, troligtvis anlagd för att skydda bebyggelsen nedan mot stenras.
Befintlig skog utgör ett visst skydd mot stenras och man bör vara försiktig med avverkningar i slänten.

Vid kontrollpunkten börjar en "vallgrav" och går i riktning mot söder ca 250m, troligvis anlagd för att skydda bebyggelsen nedan mot stenras.

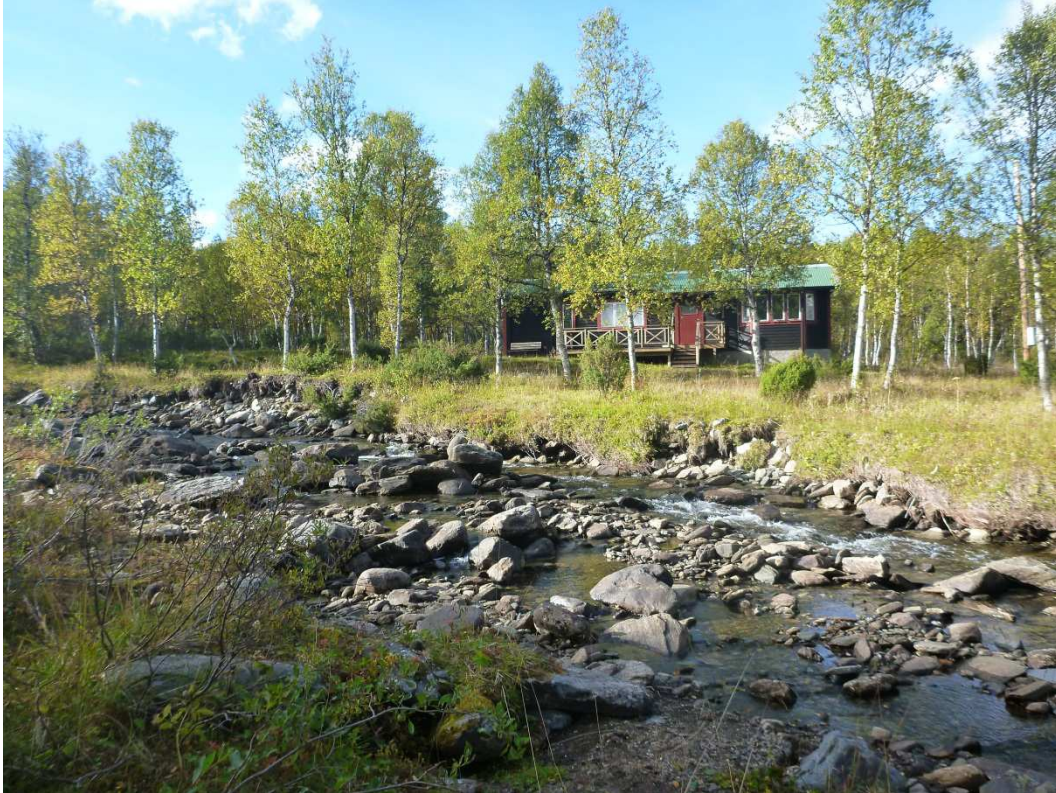
Relativt stor bäck, erosion, transport och deposition av material. Bebyggelse på bägge sidor av bäcken ca 10-20 m från strandkanten. Bebyggelsen kan vara hotad både av översvämning och materialtransport.

Hagströmsvallen - karteringspunkt 1.
Fritidshus nära bäcken, vy från kontrollpunkten mot norr.

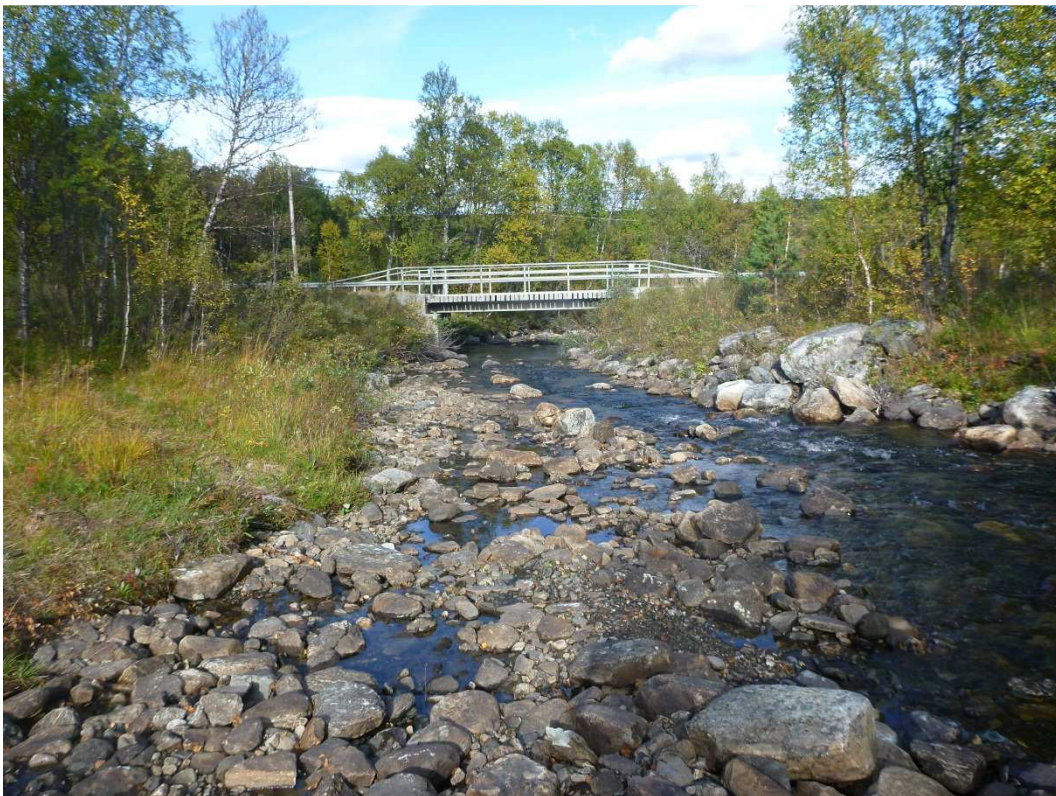
Hagströmsvallen - karteringspunkt 1.
Bro nedströms kontrollpunkten.

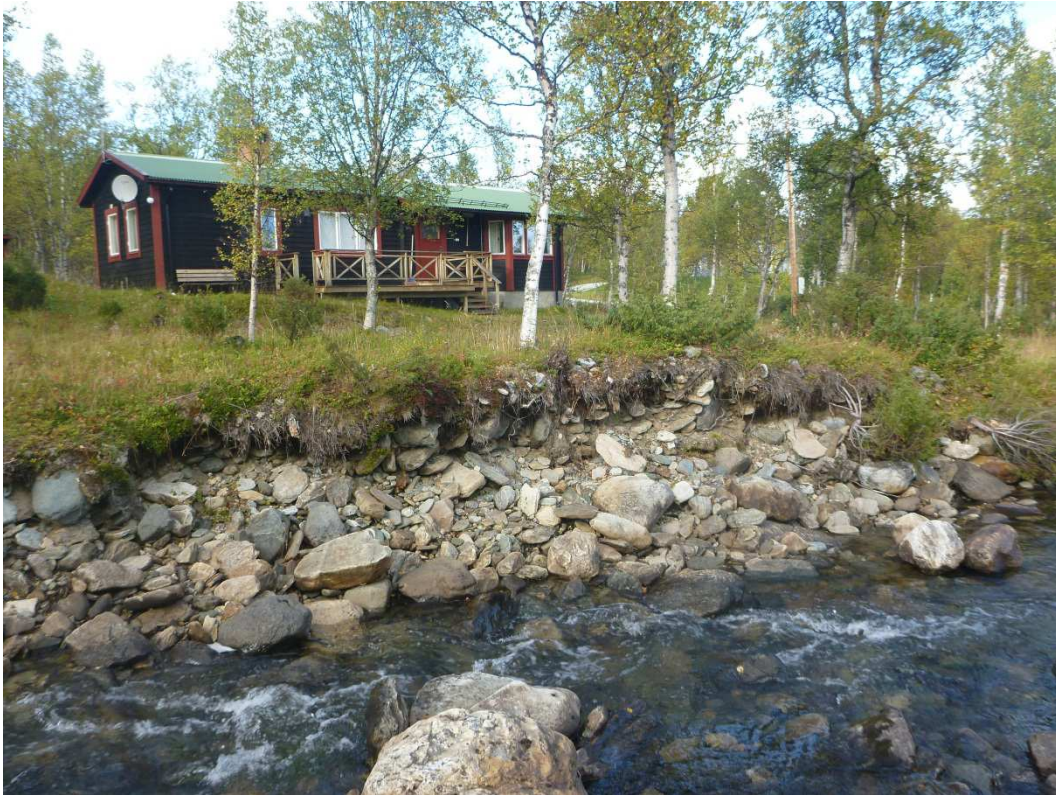
Hagströmsvallen - karteringspunkt 1.

Ras i slänten närmast bäcken.
