Härjedalens kommun, Jämtlands län

**Förstudie och översiktlig kartering av stabiliteten i
raviner och slänter i morän och grov sedimentjord**

2014-02-15

SGI Dnr 2.1-1302-0108

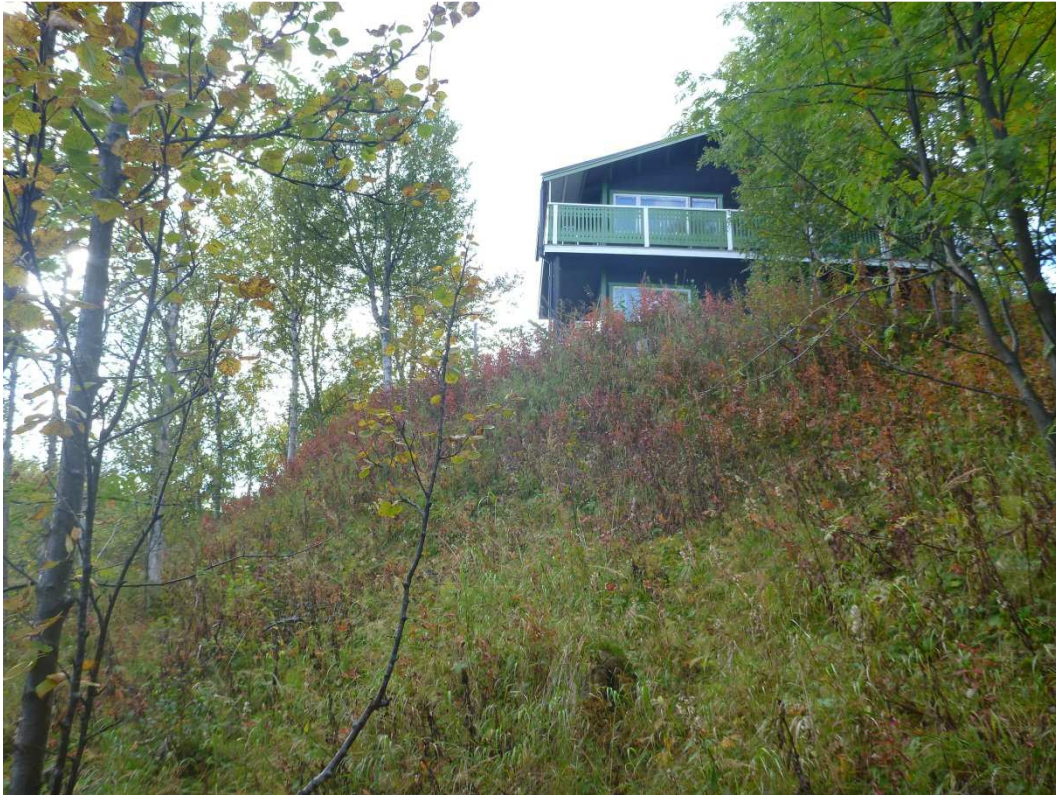
Bäcken nederoderad till berg ca 15 m djup ravin, skifferberggrund. Finns dock moränmassor i sidoslänterna. Fritidshus på släntkrönet. Relativt fuktig markyta, förmodligen ytligt grundvatten.

Hagströmsvallen - karteringspunkt 2.
Fritidshus på släntrönet, norra sidan av ravinen.

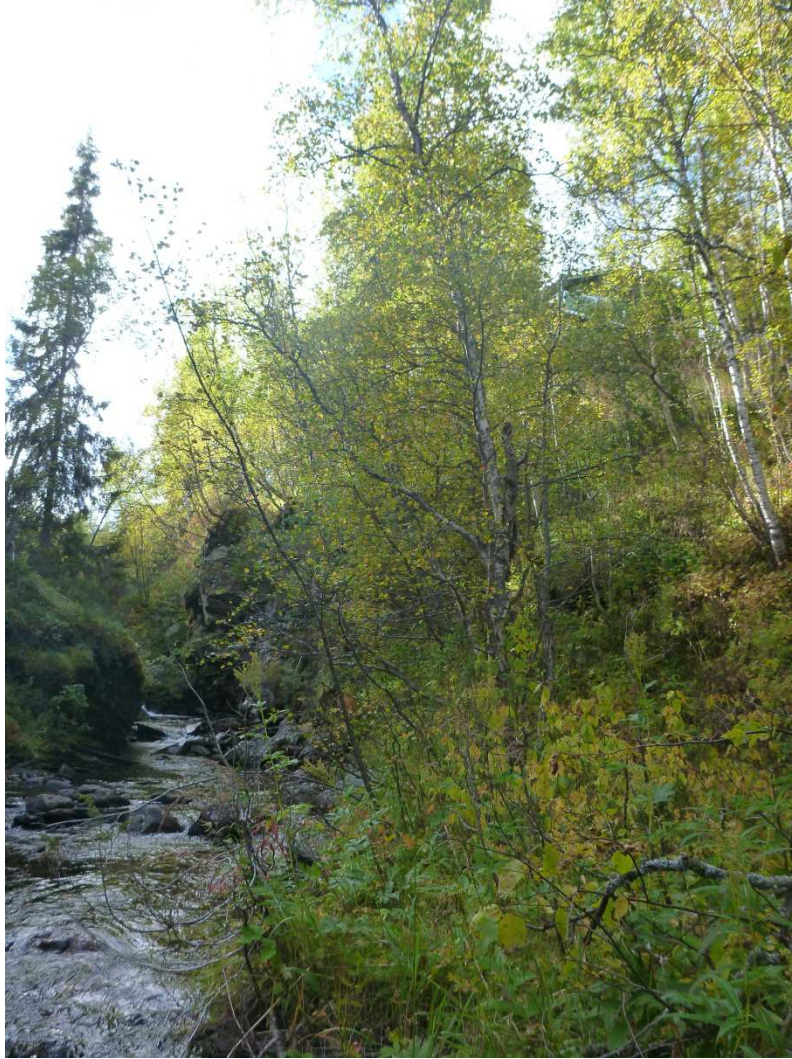
Hagströmsvallen - karteringspunkt 2.
Vy från kontrollpunkten och uppströms bäcken.

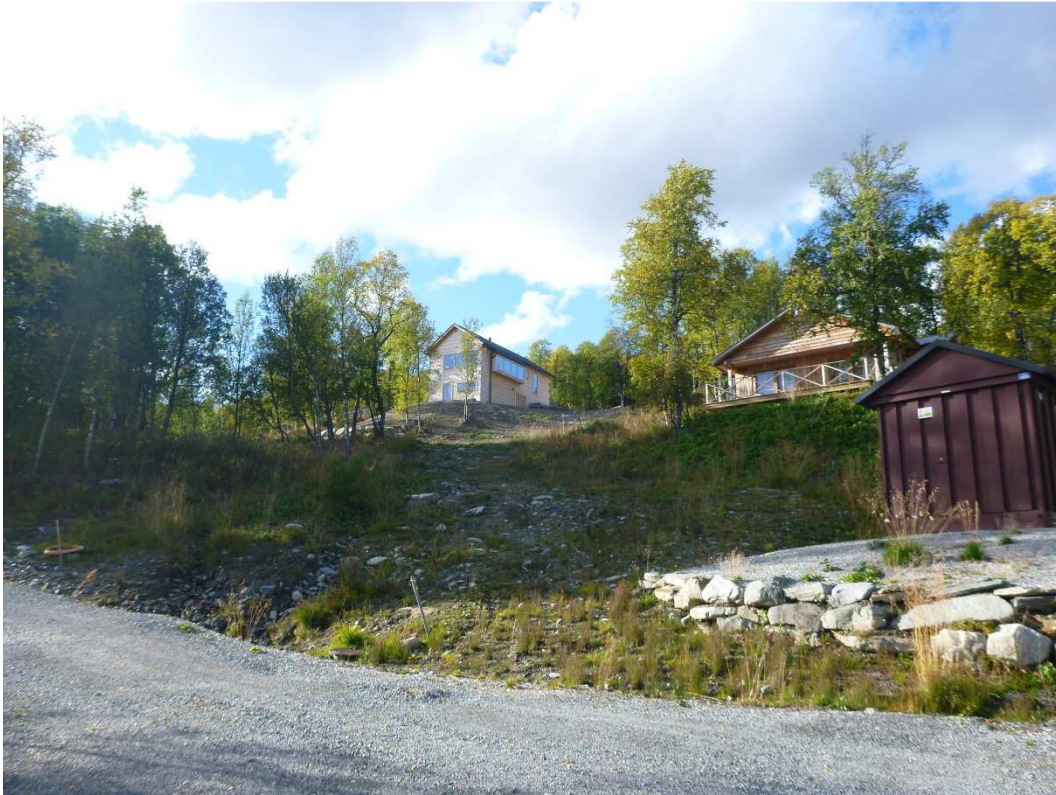
Aktiv erosion i alla vegetationsfria ytor och diken.

Hagströmsvallen - karteringspunkt 3.
Fritidshus i moränsluttning.

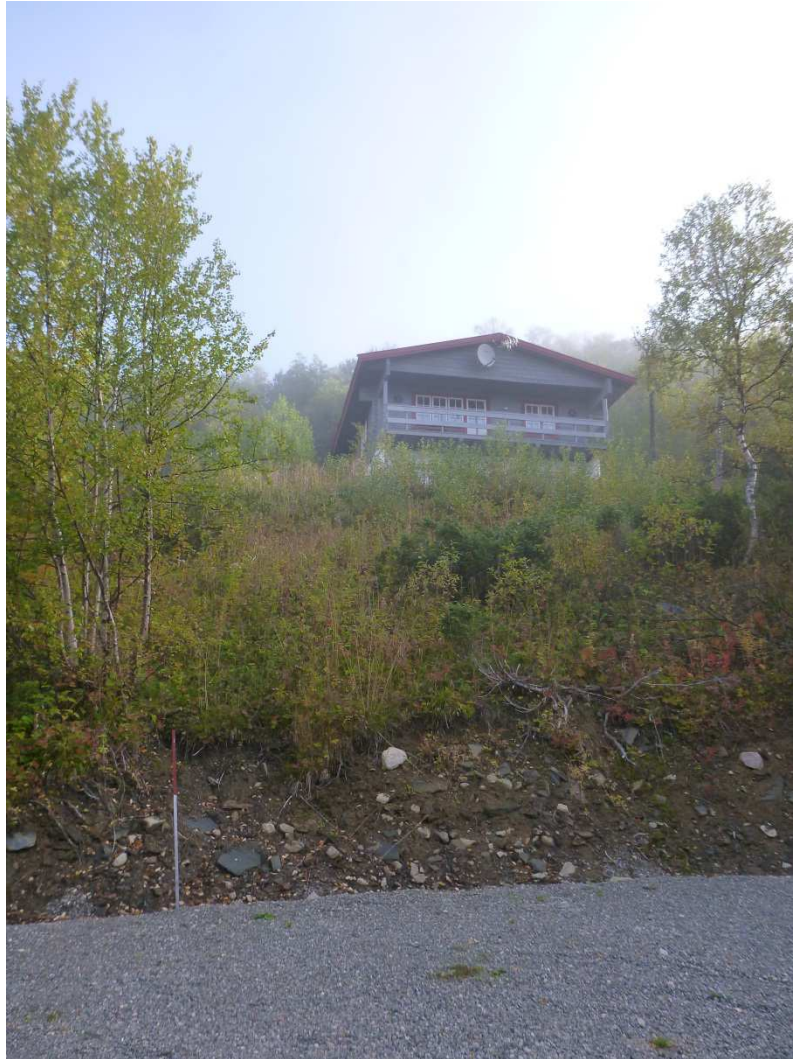
Brant moränslänt med fritidhusbebyggelse i slänten.

Hamra - karteringspunkt 1.
Fritidshus i moränsluttning, schaktat i släntfot.

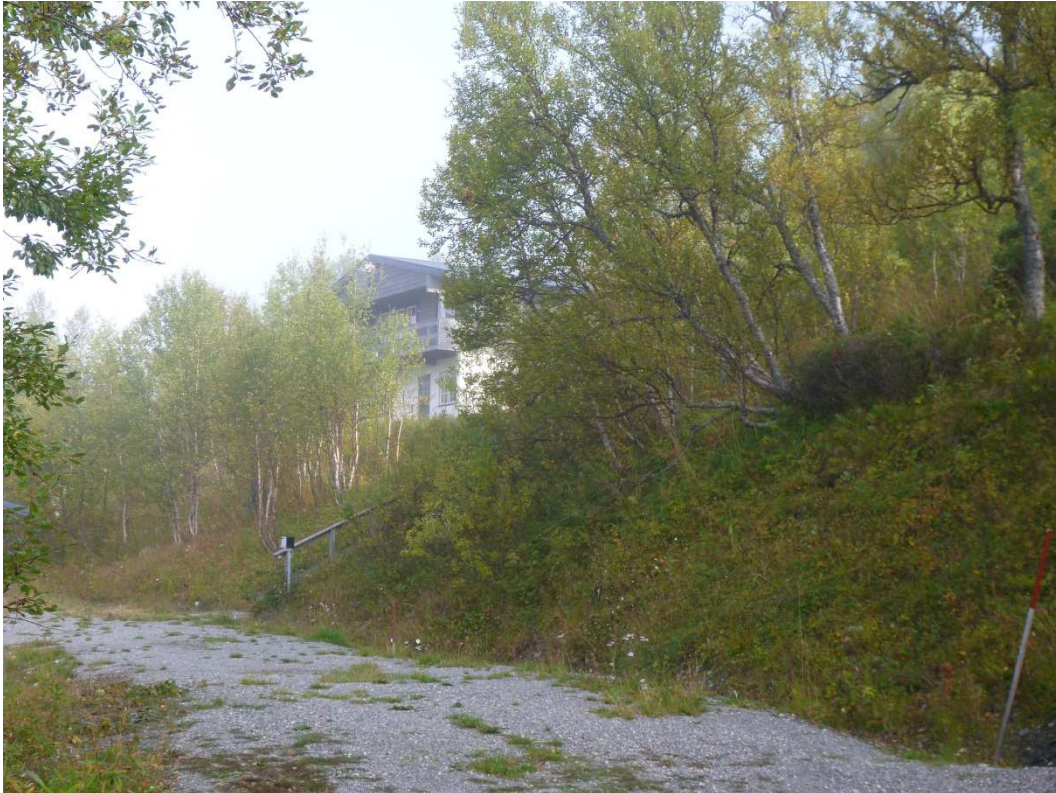
Hamra - karteringspunkt 1.
Fritidshus i moränsluttning.

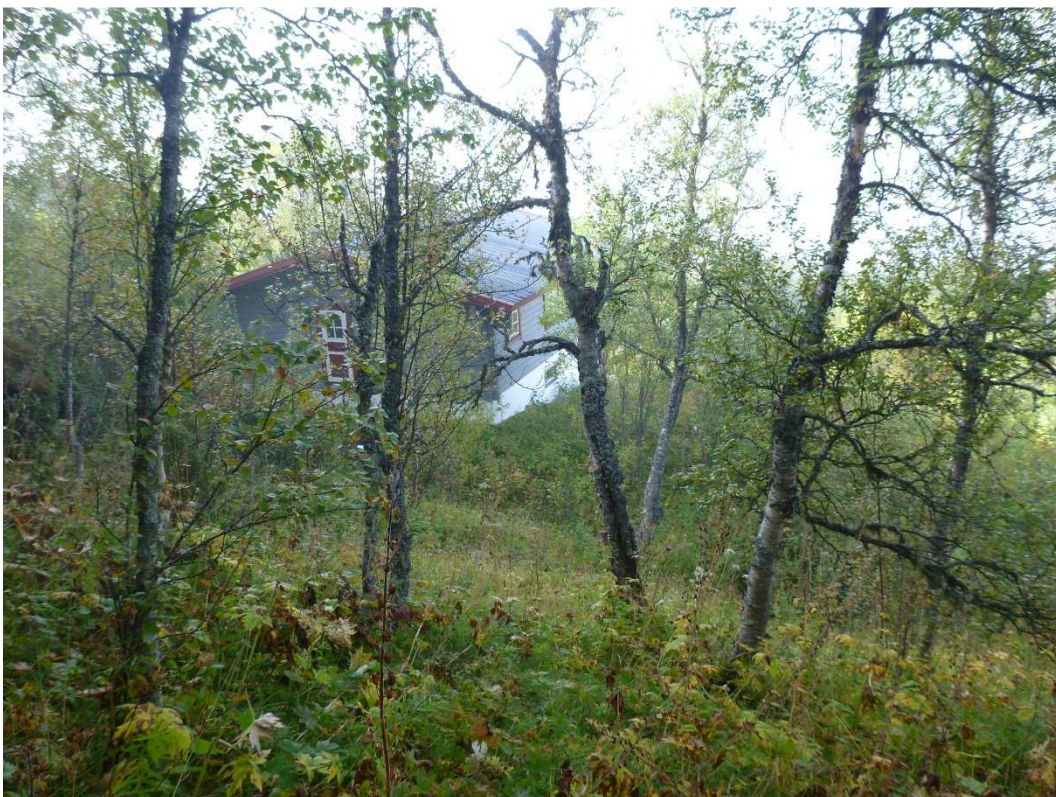
Hamra - karteringspunkt 1.
Fritidshus i moränsluttning, vy ovanifrån och ner mot kontrollpunkten.

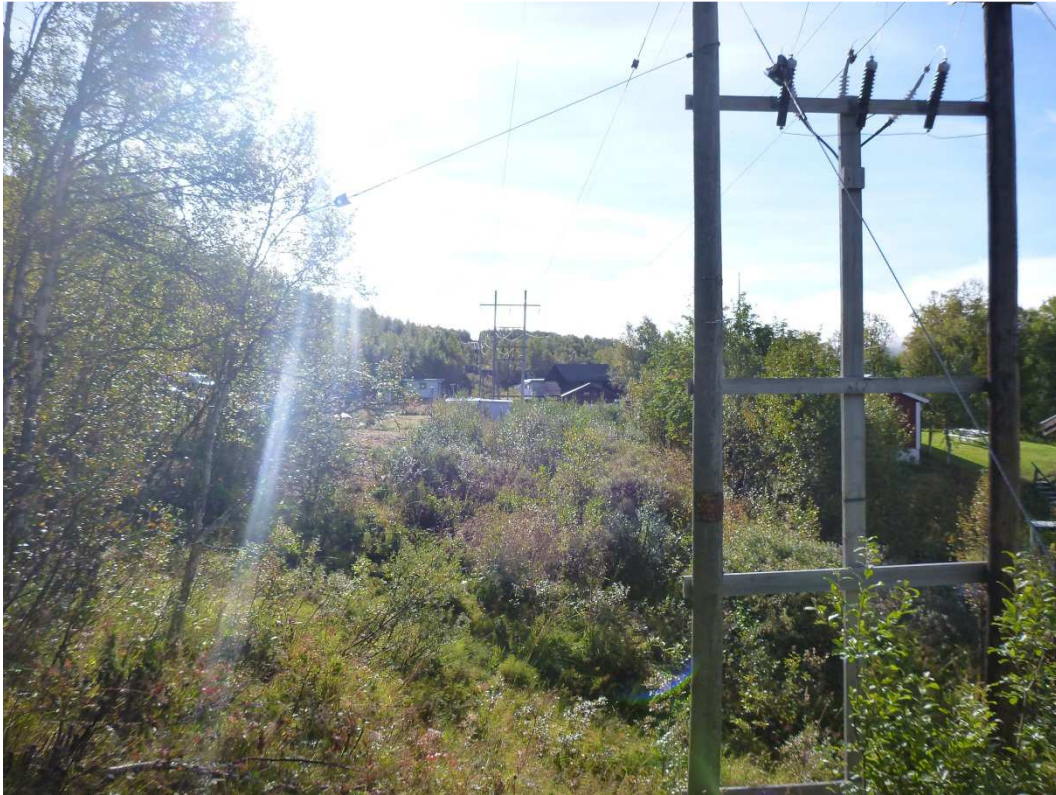
Hamra - karteringspunkt 2.

Bebyggelse nedanför slänten är på betryggande avstånd, ca 50 m från släntfot. Finns dock en campingplats som är närmare den branta moränslutningen.

Bebyggelse nedanför slänten är på betryggande avstånd, ca 50 m från släntfot.

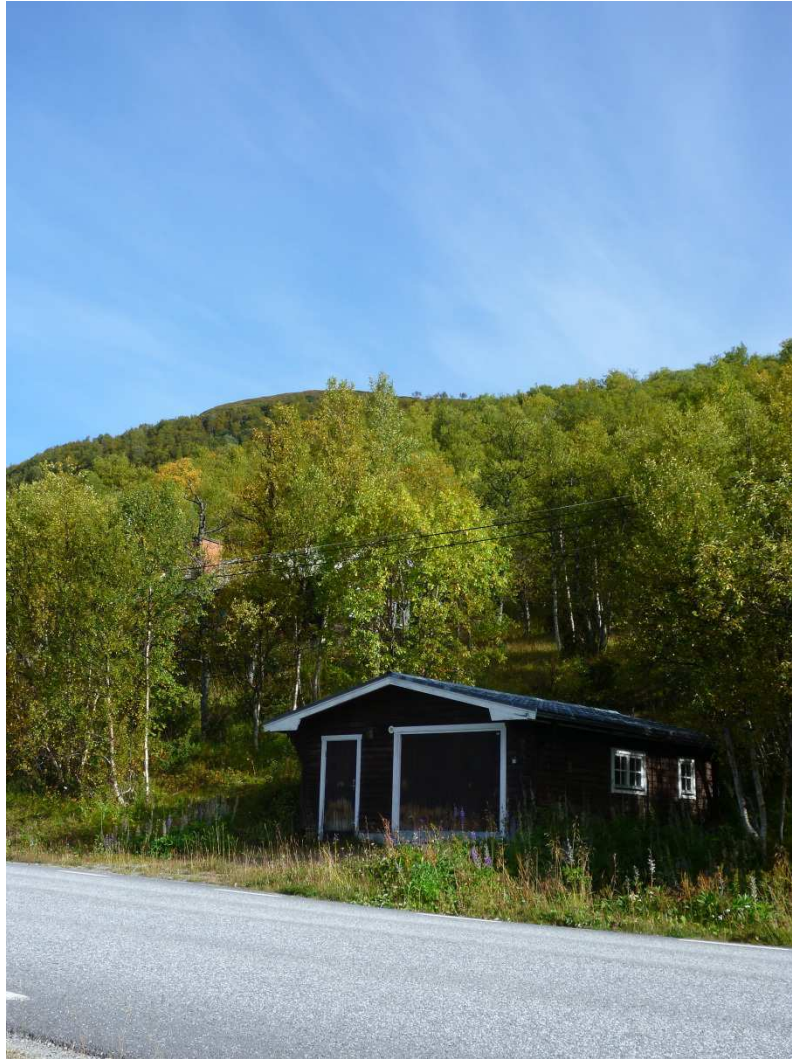
Hamra - karteringspunkt 3.
Bebyggelsen utgörs av fritidshus.

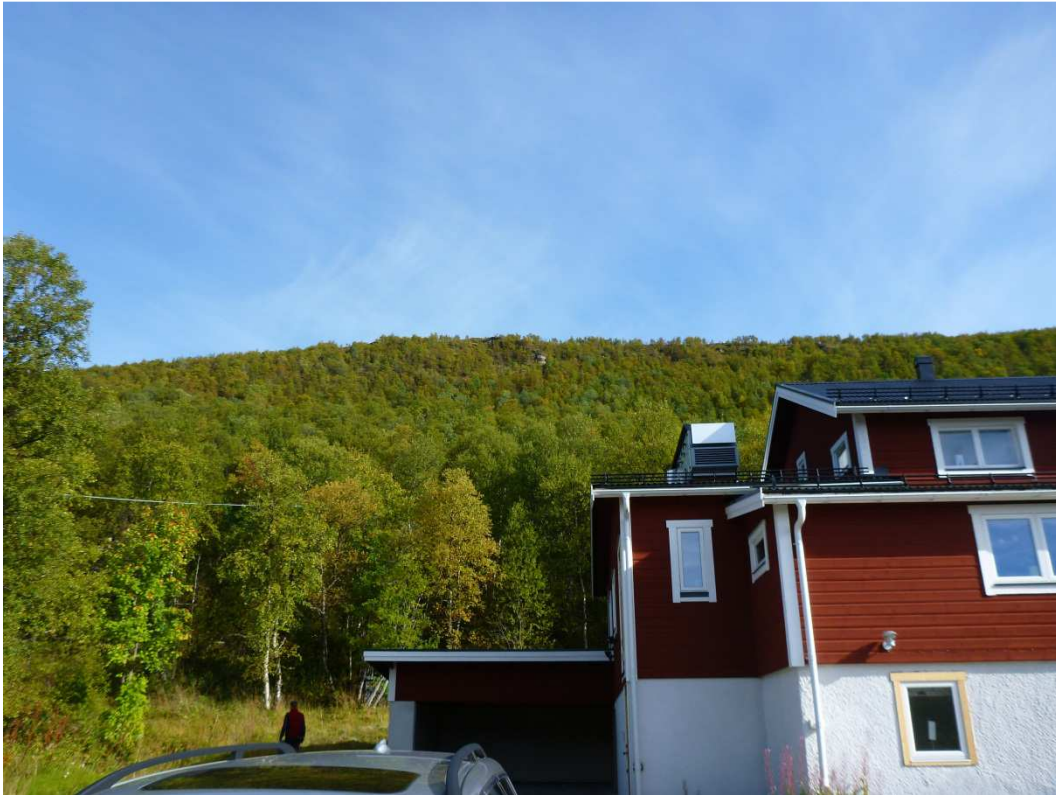
Hamra - karteringspunkt 4.

Vid kontrollpunkten rinner en mindre bäck, något eroderat i bäcken. Markytan är väldigt blöt, tyder på högt grundvatten. Bebyggelse placerad i brant moränslutning.

Bebyggelsen utgörs av fritidshus och en anläggning med logi och matservering.

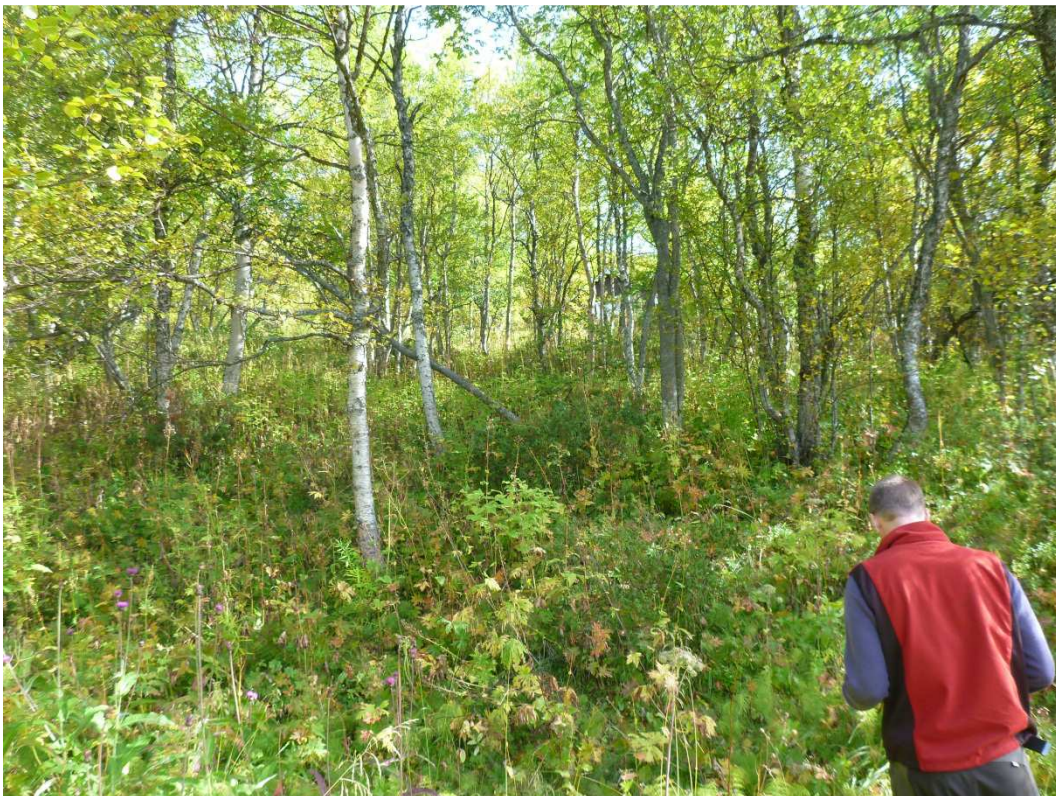
Hamra - karteringspunkt 4.

Tät vegetation i slänten och vattenkrävande växter indikerar fuktig markyta.

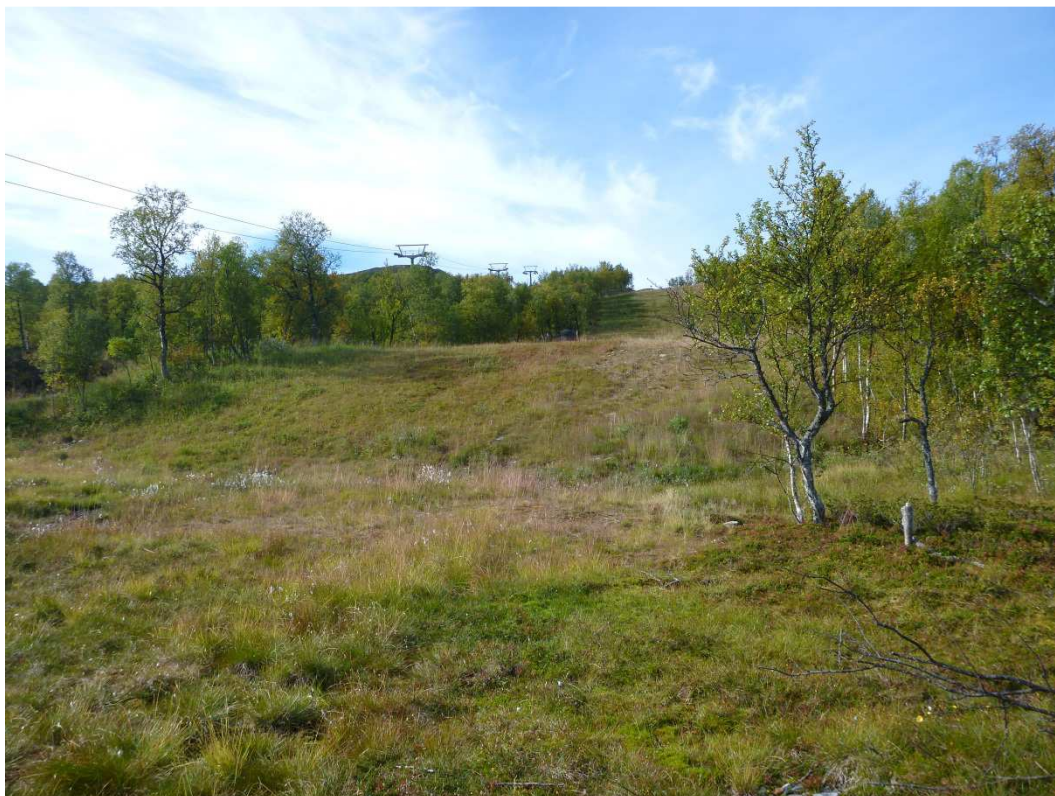
Hamra - karteringspunkt 5.

Något eroderat i diken och längs med skidpisten.

Bebyggelsen utgörs av en liftanläggning i släntfot. Något eroderat i diken och längs med skidpisten.

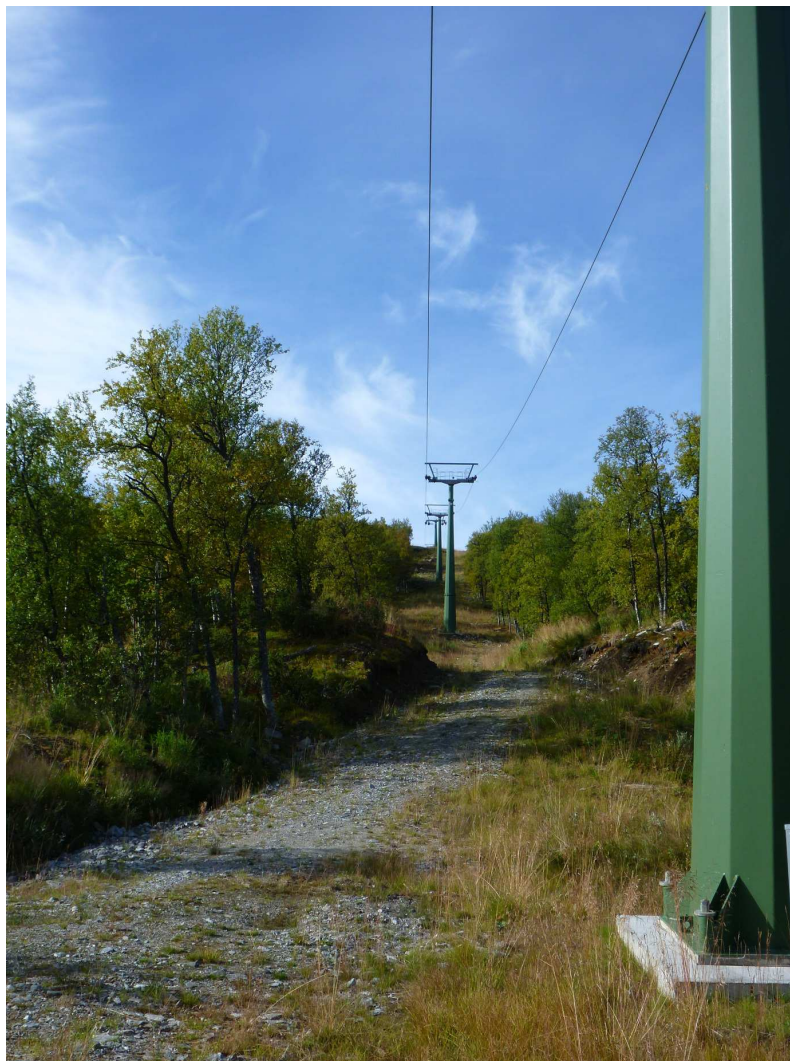
Hamra - karteringspunkt 5.
Något eroderat i diken och längs med skidpisten.

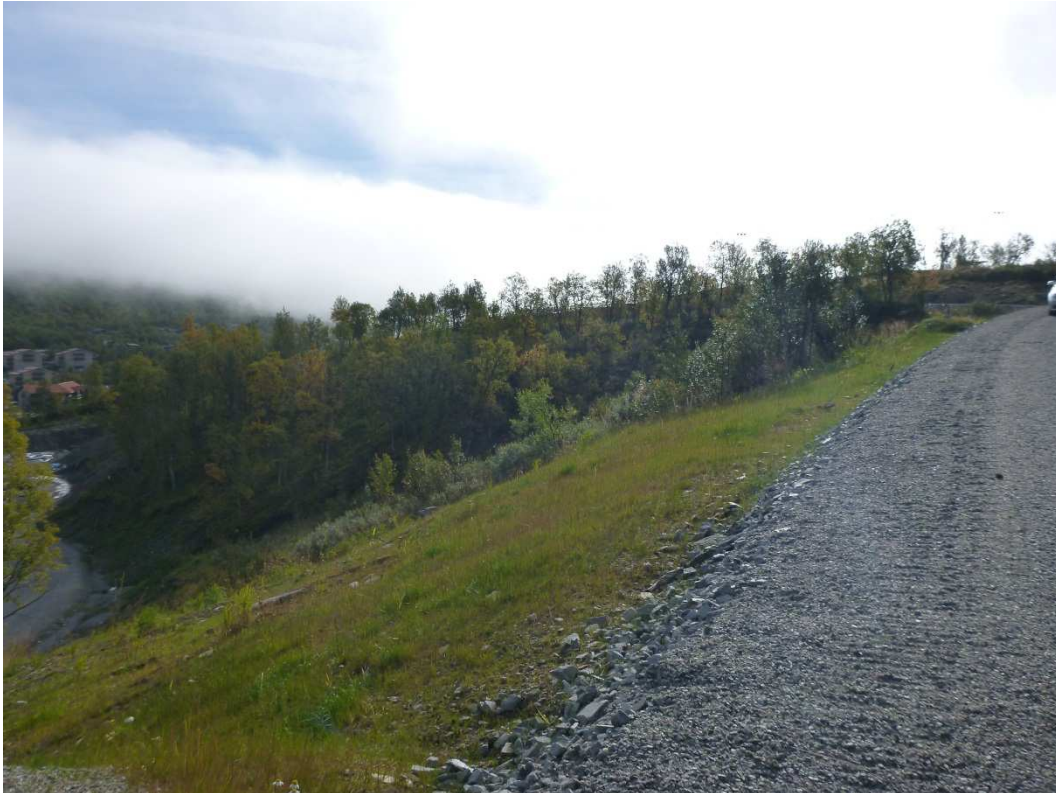
Planerat tomtområde nedanför skidpist. Kraftig erosion i schaktade slänter, en av de schaktade slänterna är som brantast 35 grader. Ingen bebyggelse vid karteringen men det finns utstakade tomter och planering av fritidshusbebyggelse.

Hamra - karteringspunkt 6.
Planerat tomtområde nedanför skidpist.

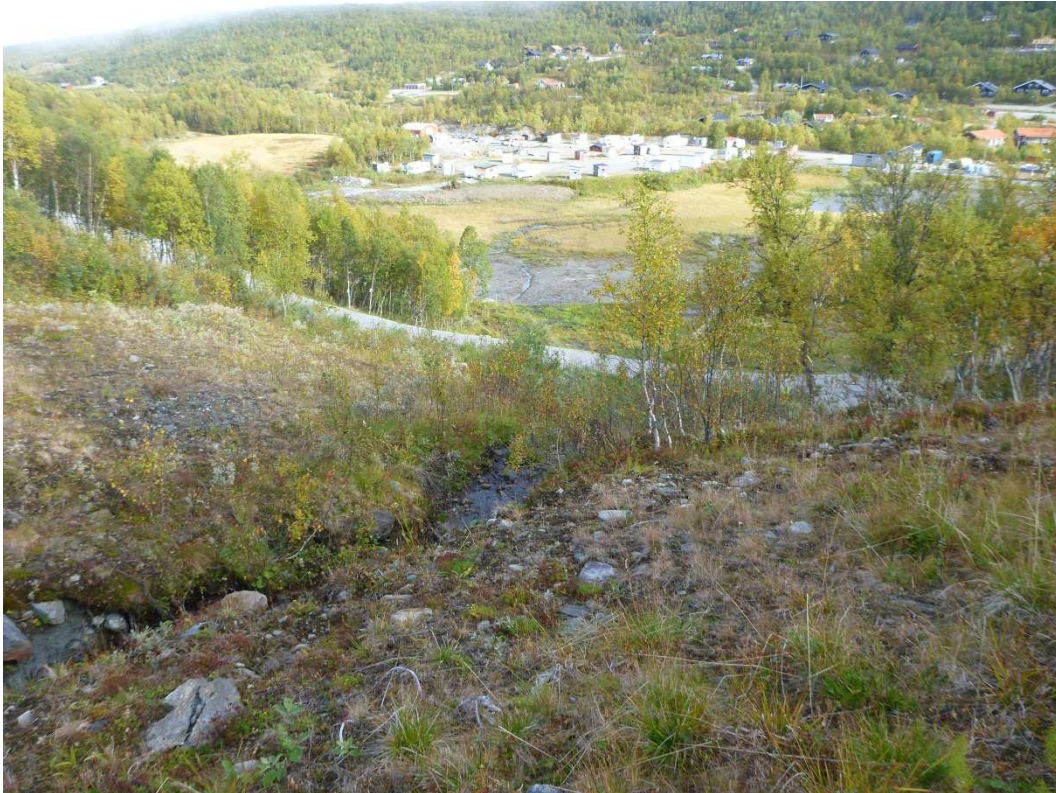
Hamra - karteringspunkt 6.
Planerat tomtområde nedanför skidpist.

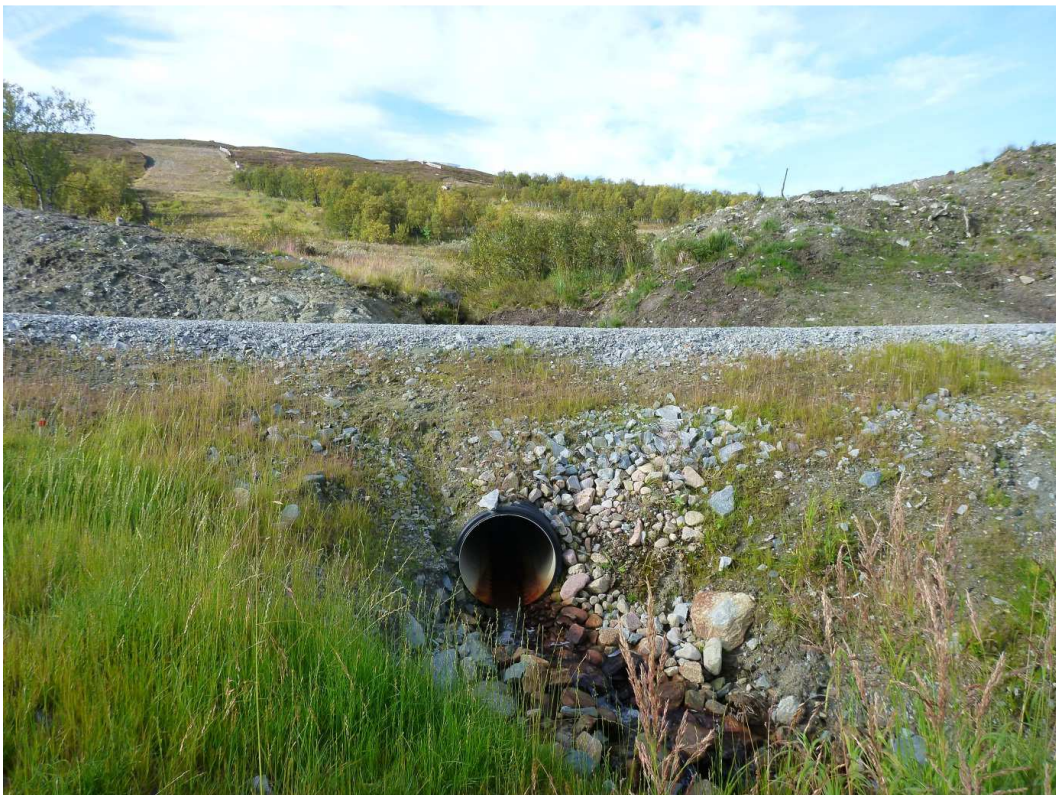
Hamra - karteringspunkt 6.
En liten bäck rinner genom området, bäcken avvattnar pistområdet ovanför.

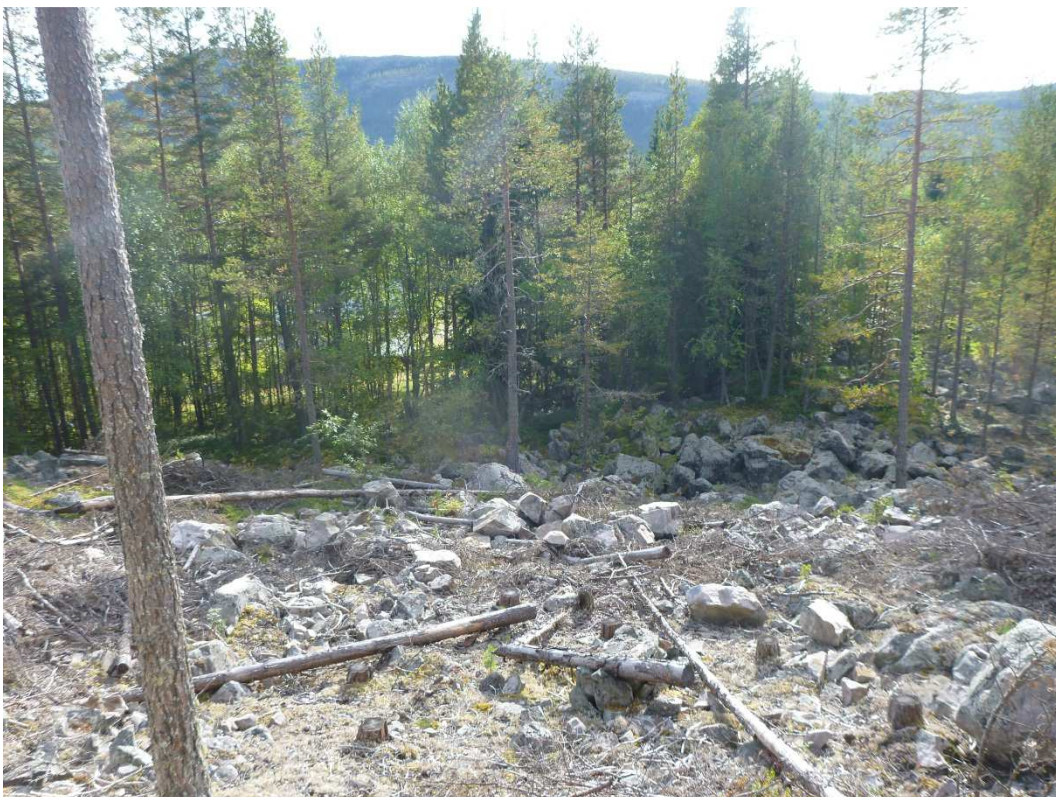
Blockrik terräng. Traktorväg i slänten utgör ett visst skydd mot nedfallande block. Ca 30 m ned till villorna från foten av den brantaste delen av slänten.

Långå - karteringspunkt 1.
Hus nedanför blockrik moränsluttning som avverkats.

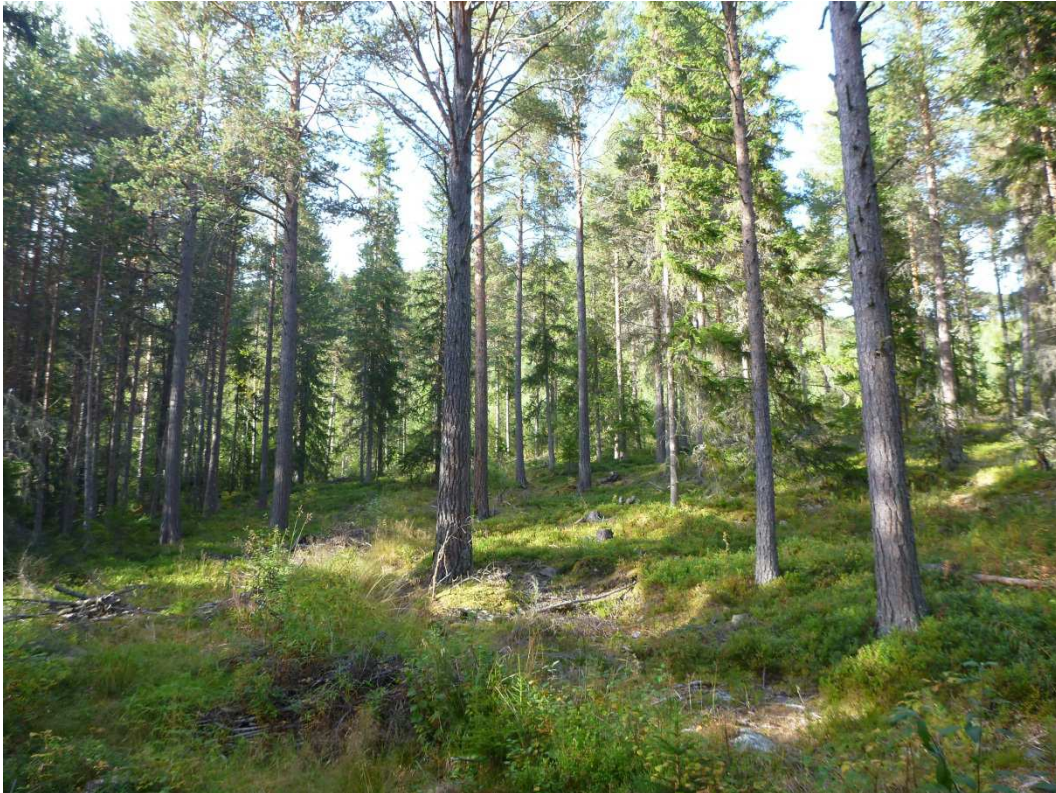
Stabil slänt, inga tecken på rörelser.

Långå- karteringspunkt 2.
Moränsluttning i uppvuxen blandskog.

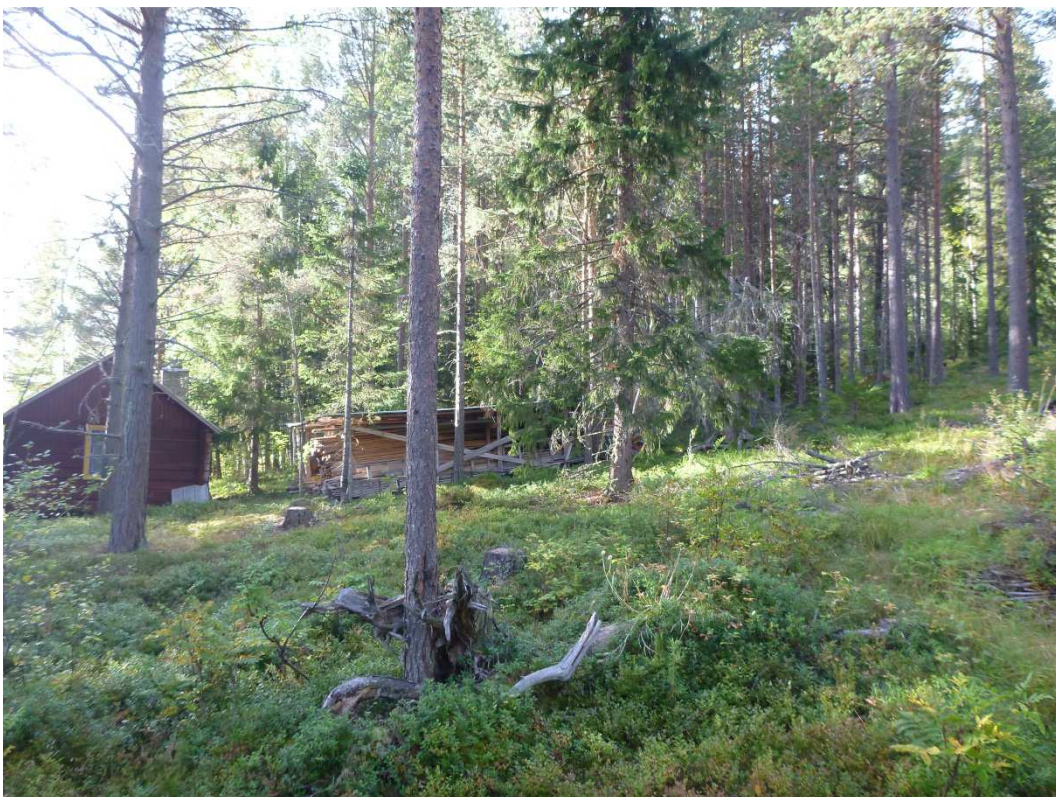
Långå - karteringspunkt 2.
Fritidshus nedanför moränsluttning.

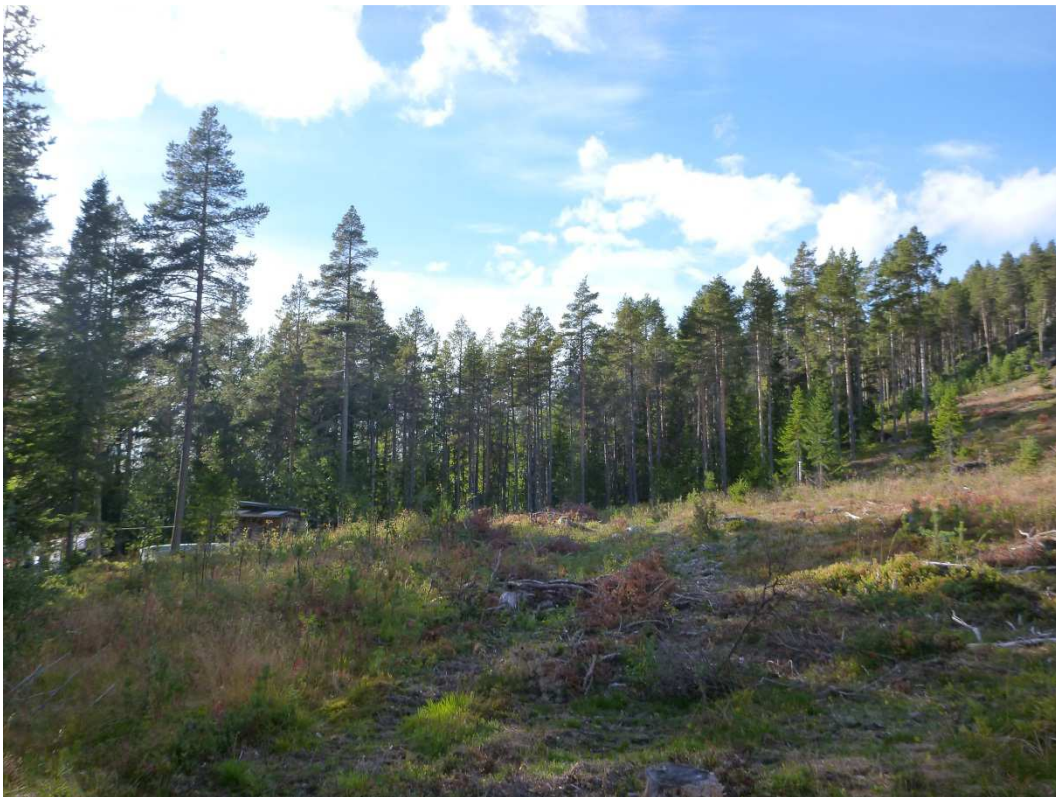
Långå - karteringspunkt 3.
Fritidshus nedanför moränsluttning som avverkats.

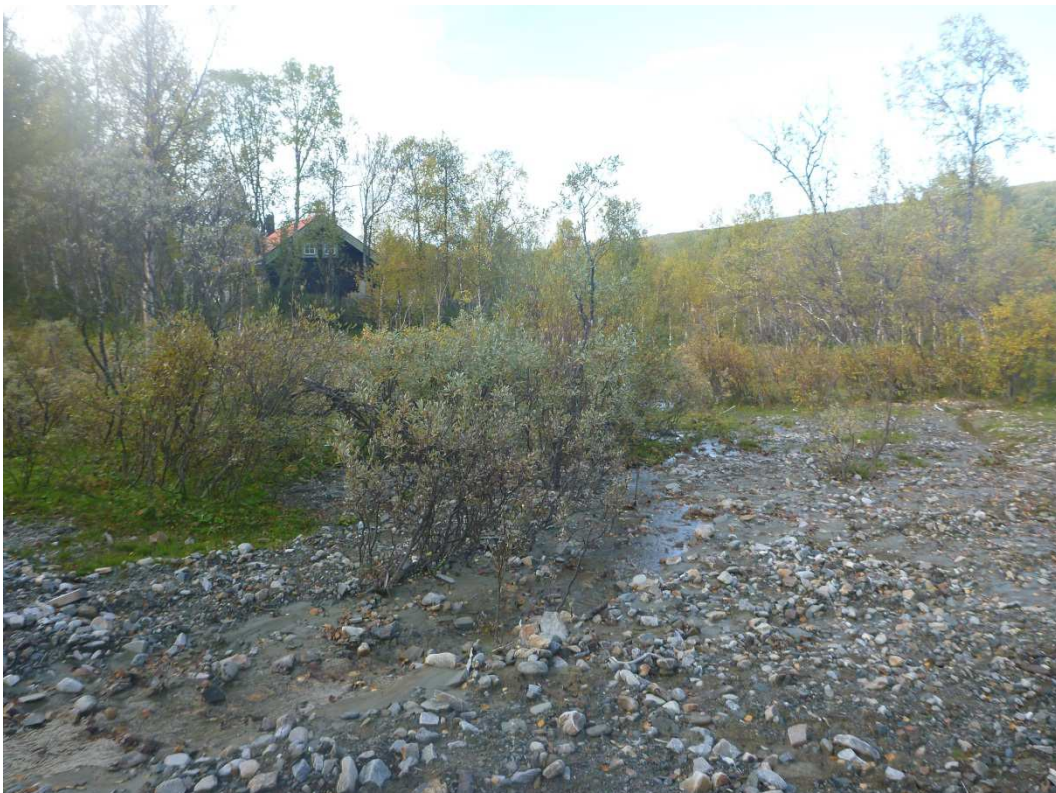
Ramundberget - karteringspunkt 2.
Fäbodstuga vid bäck. Spår av slamström och materialtransport.

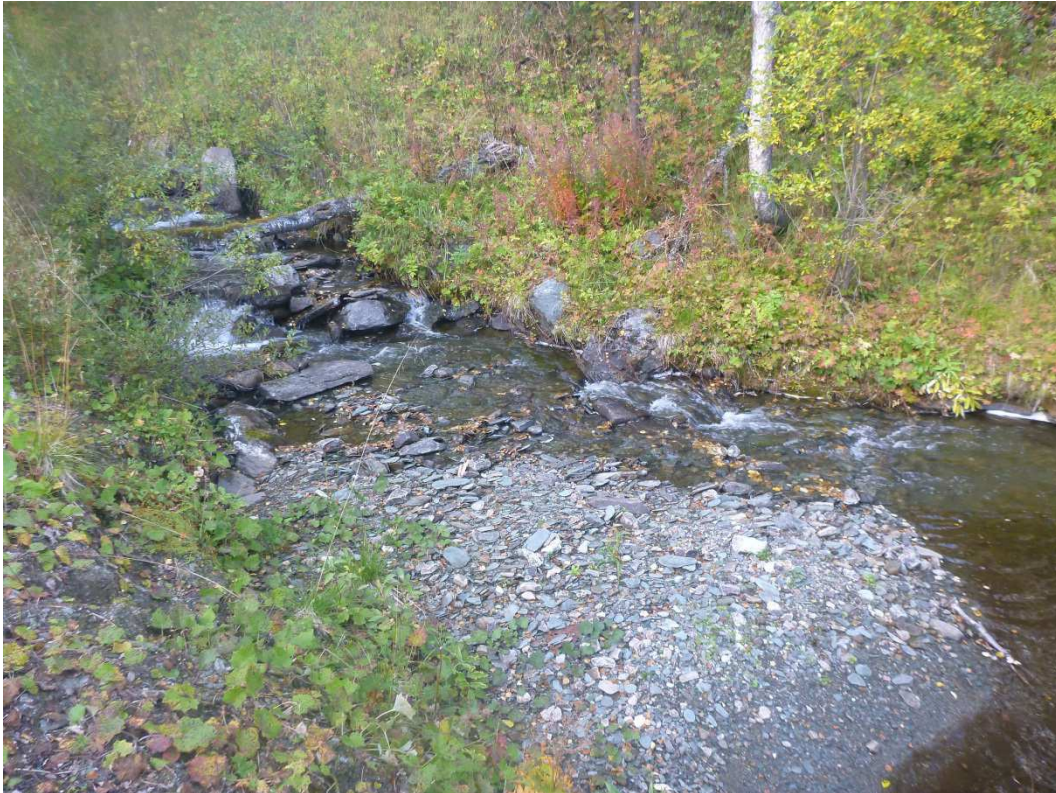
Ramundberget - karteringspunkt 3.

Avsatt jordmaterial i inloppet till dammen före SMHI:s mätstation

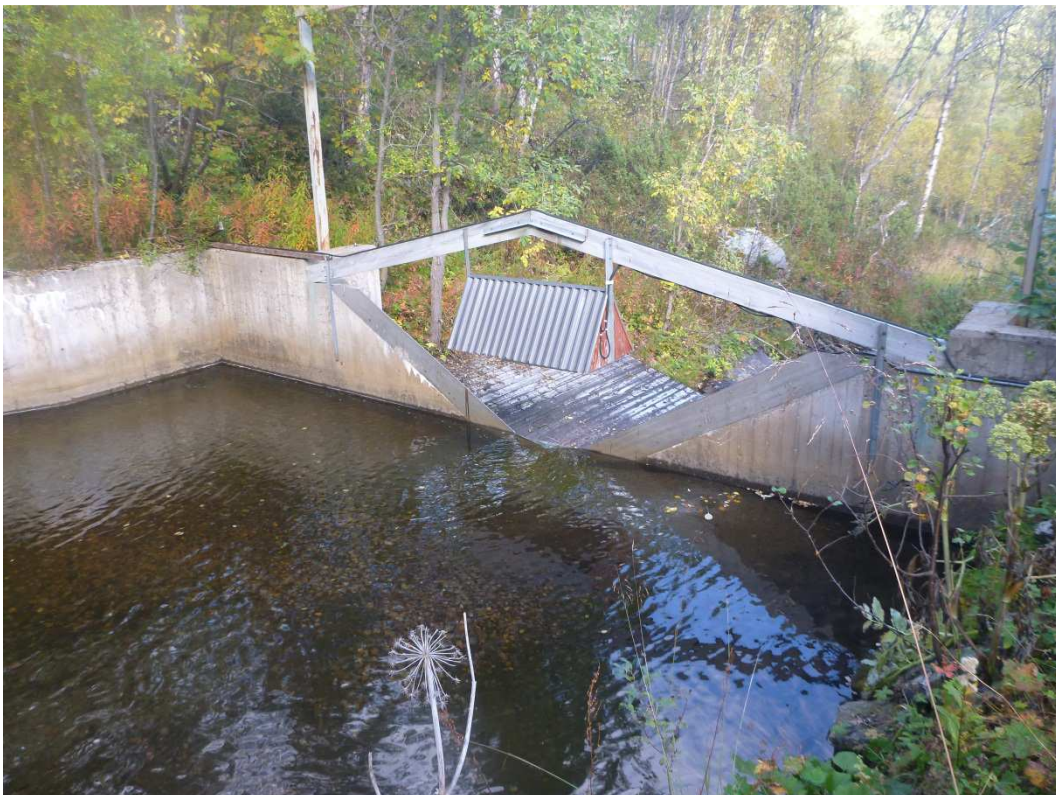
Ramundberget - karteringspunkt 3.

SMHI:s mätstation med Thomsonöverfall.

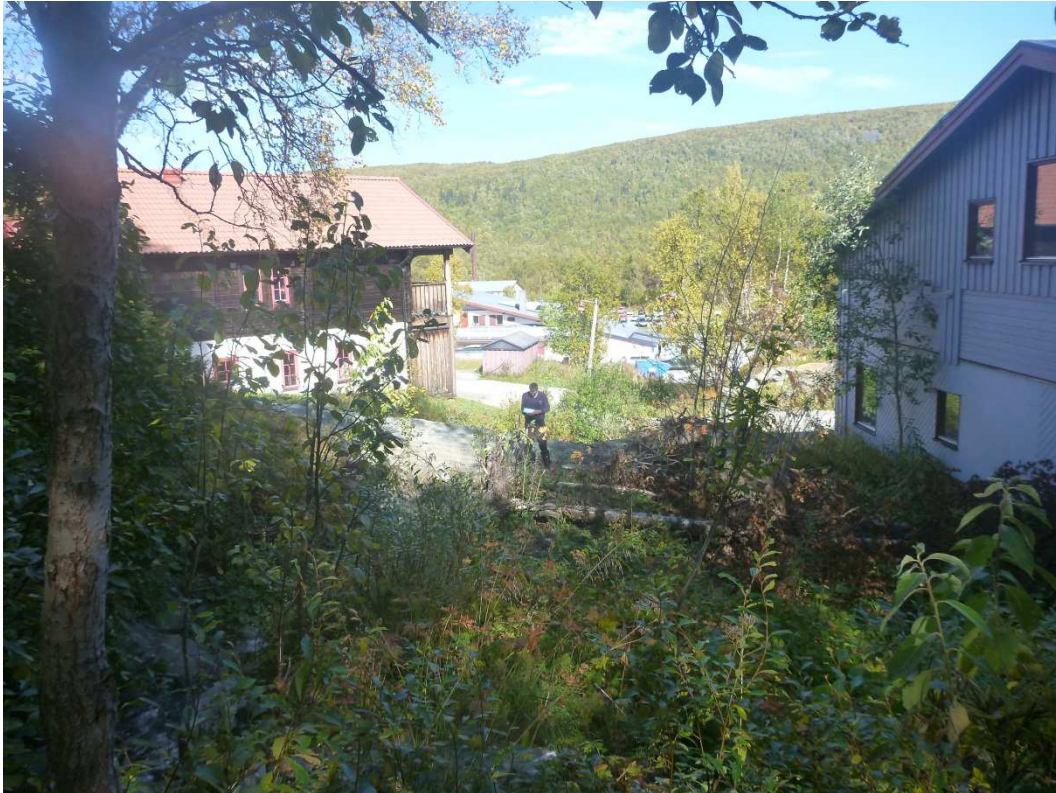
Jordmaterial i trumma.
Erosion och ras i sidoslänter
Flera hus kan påverkas av översvämning och slamströmmar.
Risk för dämning.

Ramundberget – karteringspunkt 4.
Bäck vid fritidshusbebyggelse.

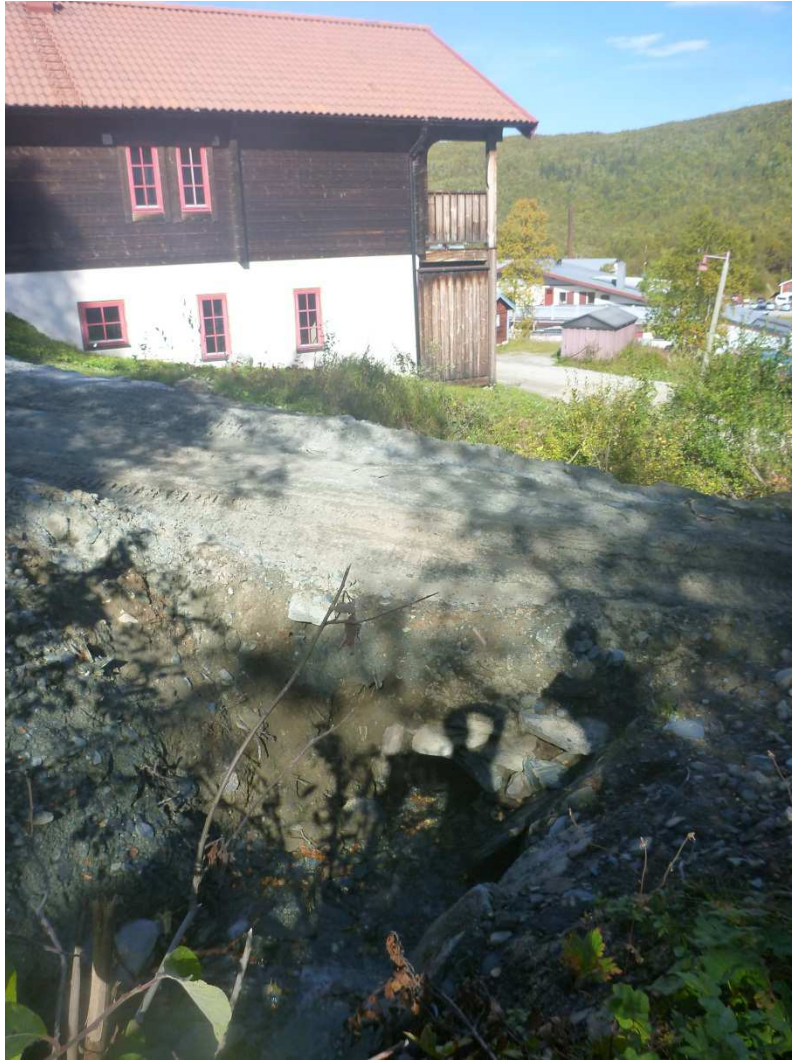
Ramundberget - karteringspunkt 4.

Trumma under ny anslutningsväg. För liten dimension och materialtransport kan orsaka dämning.

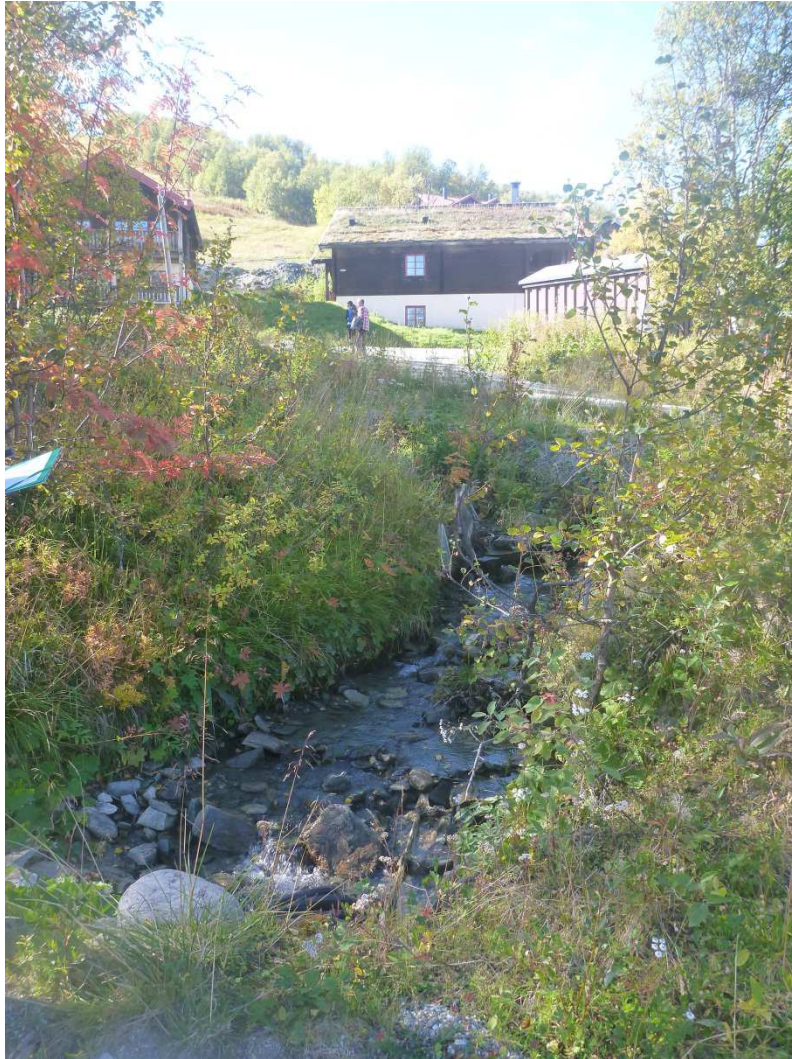
Jordmaterial i trumma
Erosion i slänter och i bäckfåran
Hus nedan punkten kan påverkas av översvämning och ev av slamström.
Materialtransport i bäcken.
Troligen höga flöden ibland.

Ramundberget - karteringspunkt 5.
Fritidshus nära bäcken, vy från kontrollpunkten mot norr.

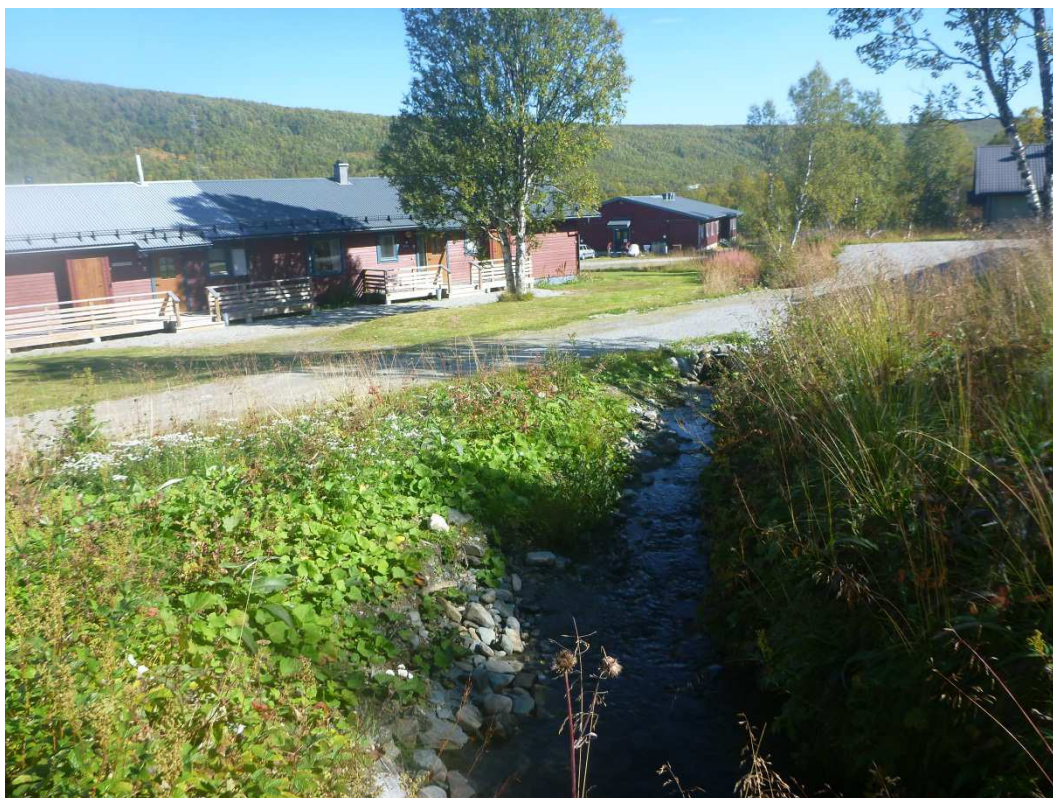
Ramundberget - karteringspunkt 5.
Bebyggelse vid bäck. Risk för översvämning och slamström.
