Härjedalens kommun, Jämtlands län

**Förstudie och översiktlig kartering av stabiliteten i
raviner och slänter i morän och grov sedimentjord**

2014-02-15

SGI Dnr 2.1-1302-0108

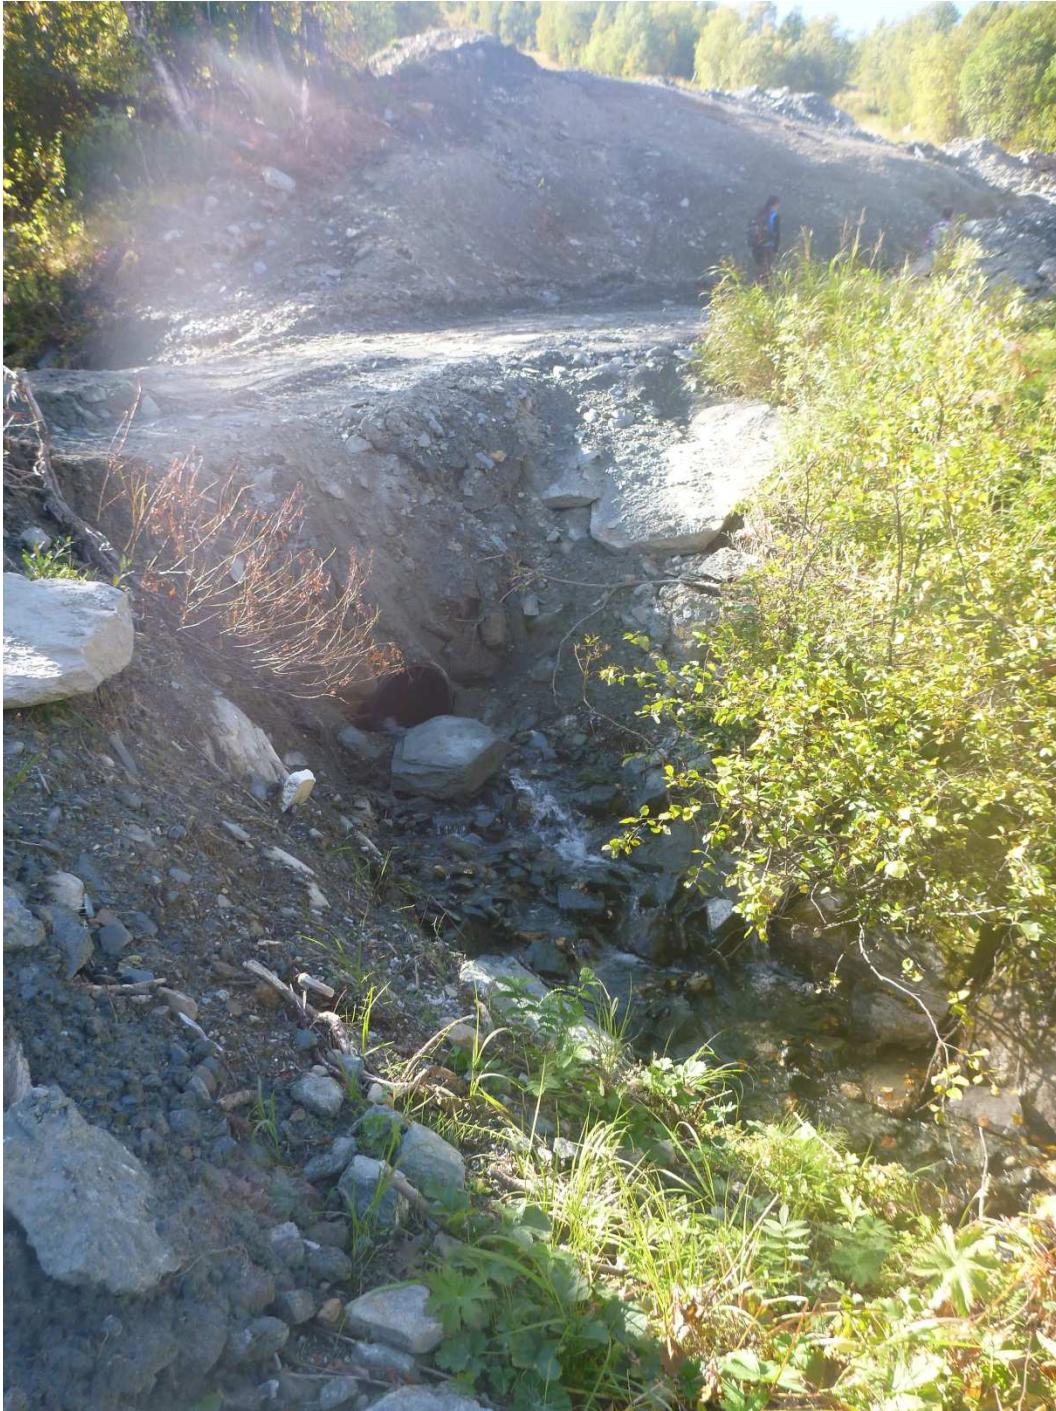
Ramundberget - karteringspunkt 5.

Ombyggnation vid bäcken. Liten och delvis igentäppt trumma. Risk för erosion och slamström

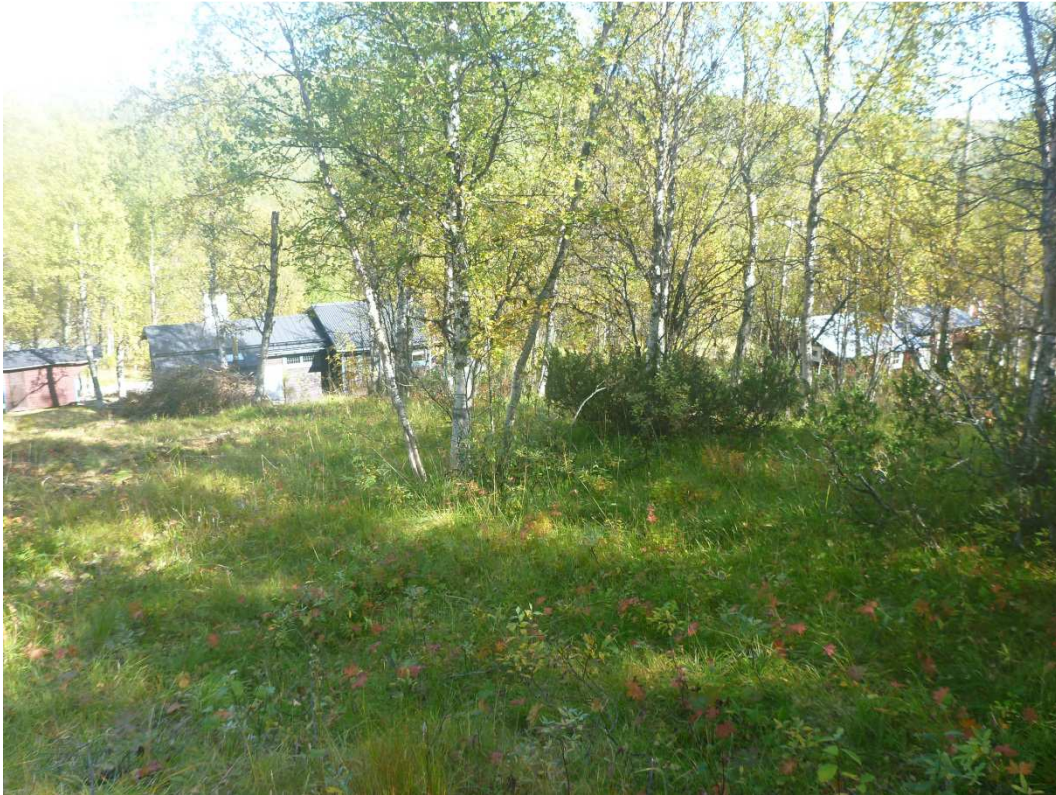
Några lutande träd men inga tecken på större aktivitet.
Vegetationstäckningen bör hållas intakt.
Husen placerade en bit från den brantaste delen.

Ramundberget - karteringspunkt 6.
Fritidshus i moränsluttning.

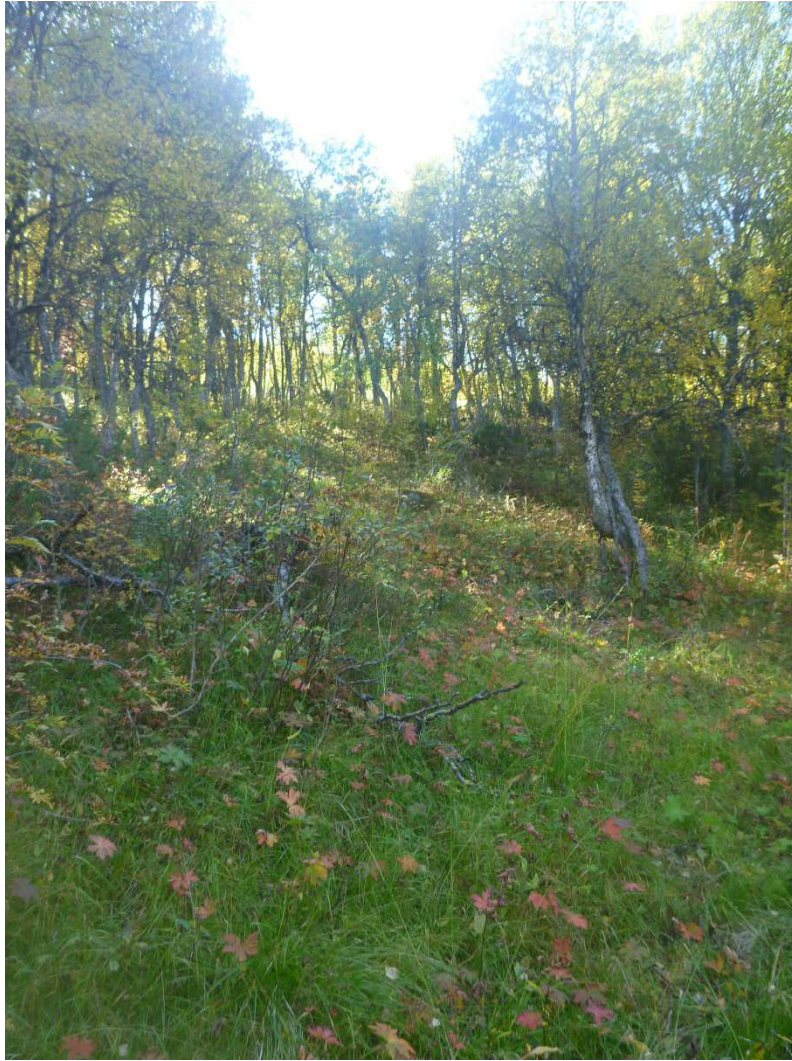
Ramundberget - karteringspunkt 6.
Fjällbjörkskog i moränslutning ovan fritidshus.

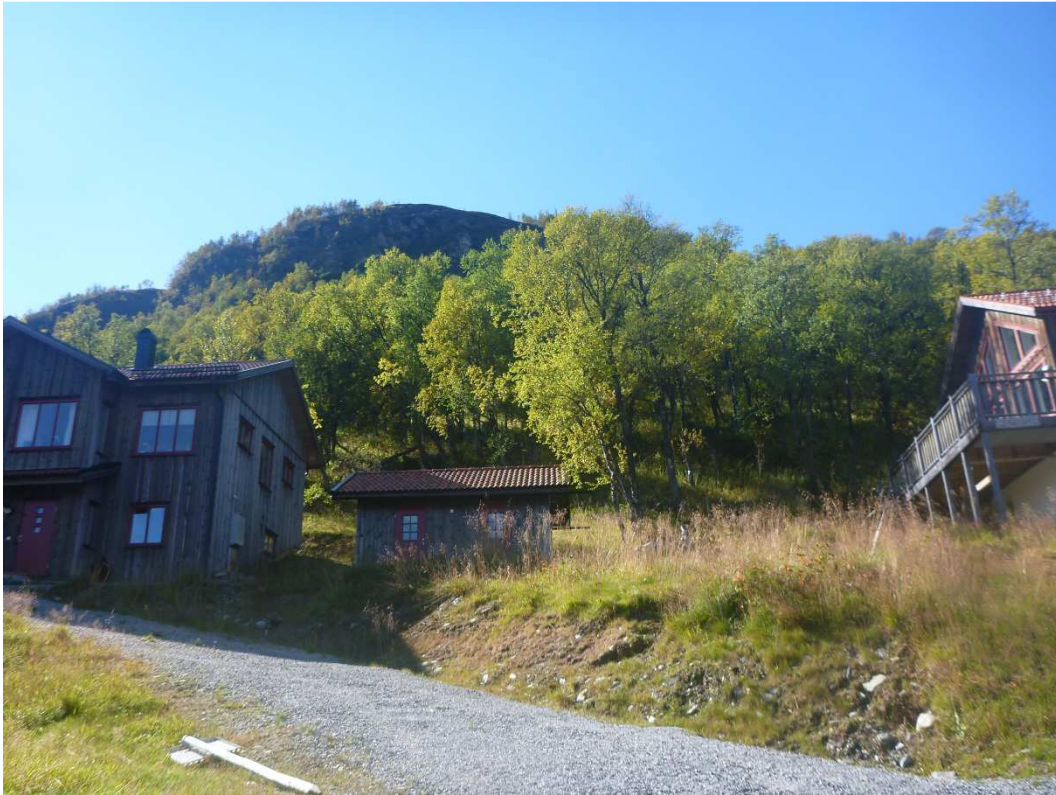
Brant moränslänt med fritidshusbebyggelse i slänten. Ovan moränslänten en brant, till viss del lodrät, bergsslänt. Erosion och små ras i schaktade slänter bakom bebyggelse och längs diken. Risk för slamströmmar. Stenblock i slänten ovan bebyggelse som troligen kommer från blocknedfall. Bebyggelse i slänten hotas av blocknedfall, laviner, slamströmmar och mindre ras.

Ramundberget - karteringspunkt 7.
Fritidshus i moränsluttning nedanför brant bergshöjd.

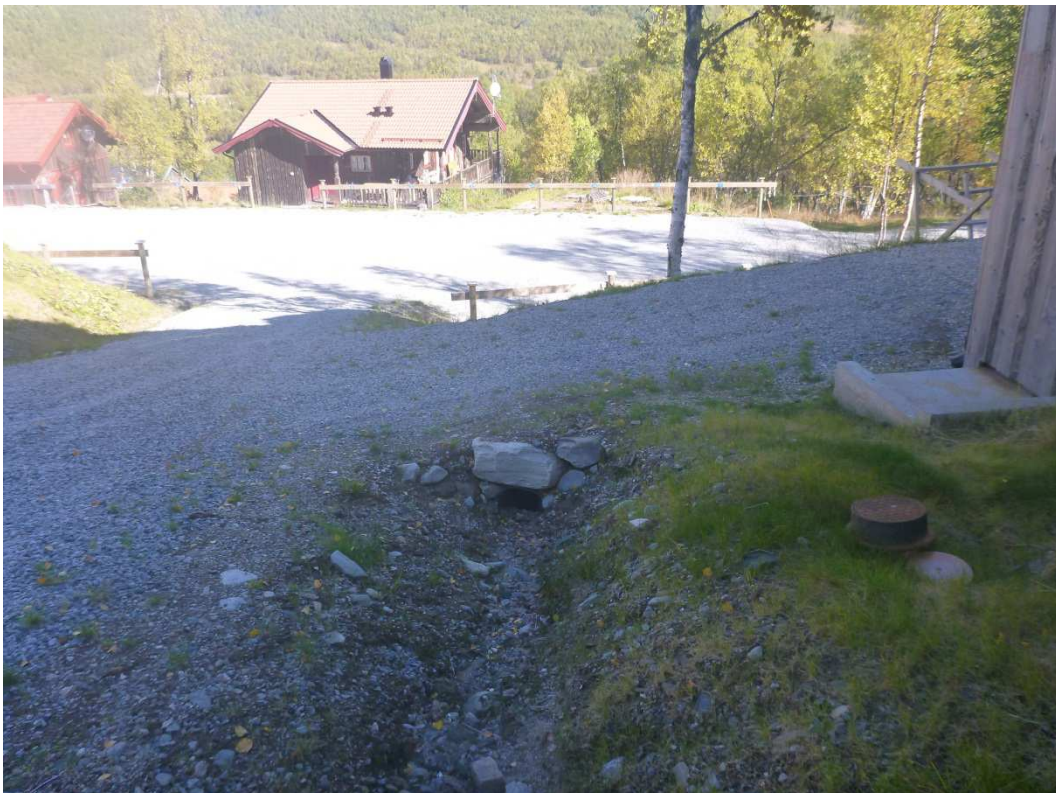
Ramundberget - karteringspunkt 7.
Otillräcklig dagvattenhantering som kan leda till erosion, slamströmmar och ras.

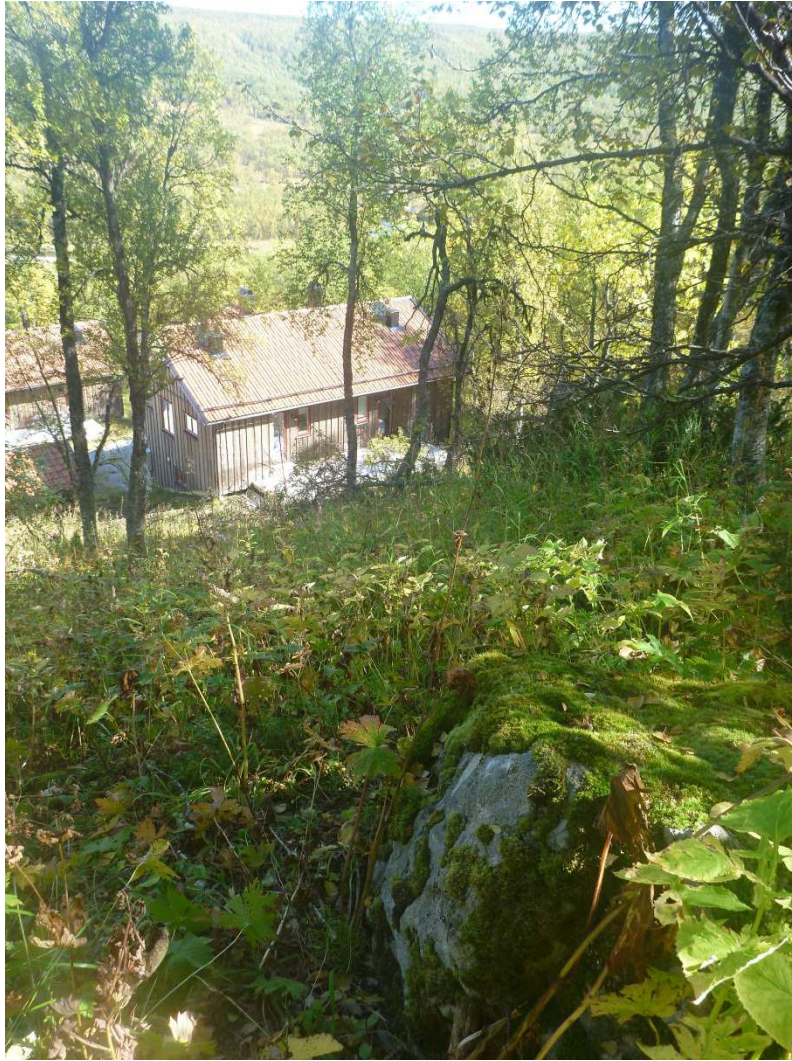
Ramundberget - karteringspunkt 7.

Fritidshus i moränslutning med nedfallet block. Hus hotas av blocknedfall och laviner.

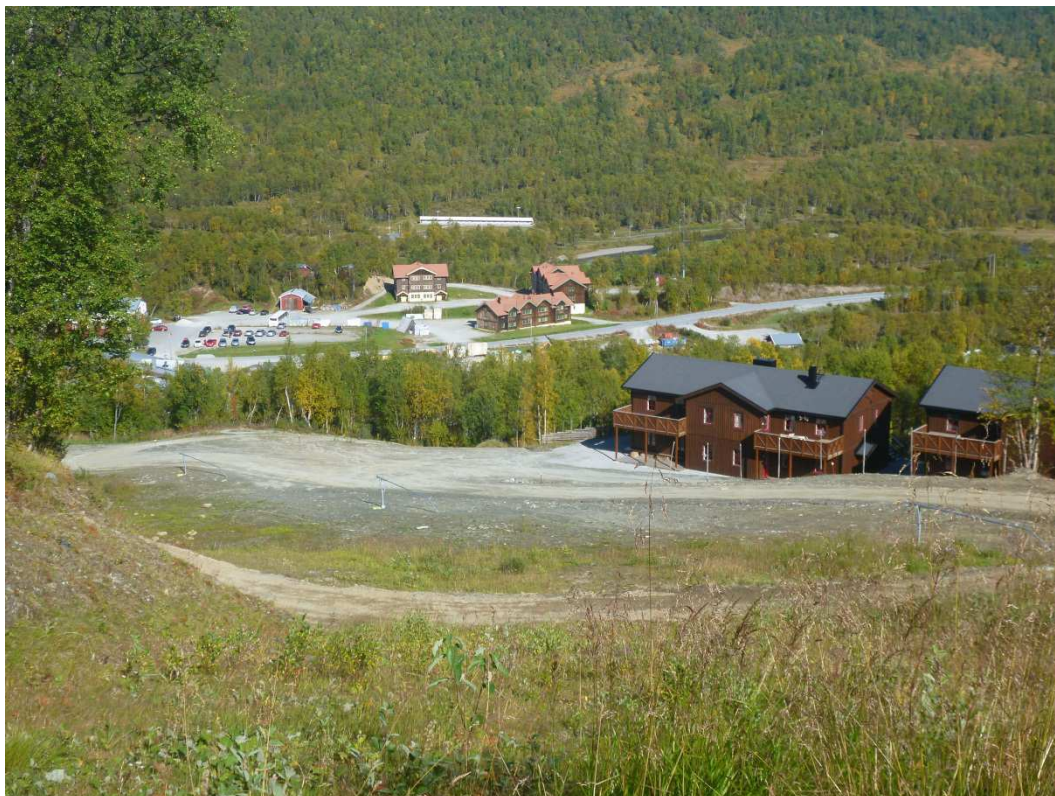
Ramundberget - karteringspunkt 8.
Vy från karteringspunkt ned mot bebyggelsen.

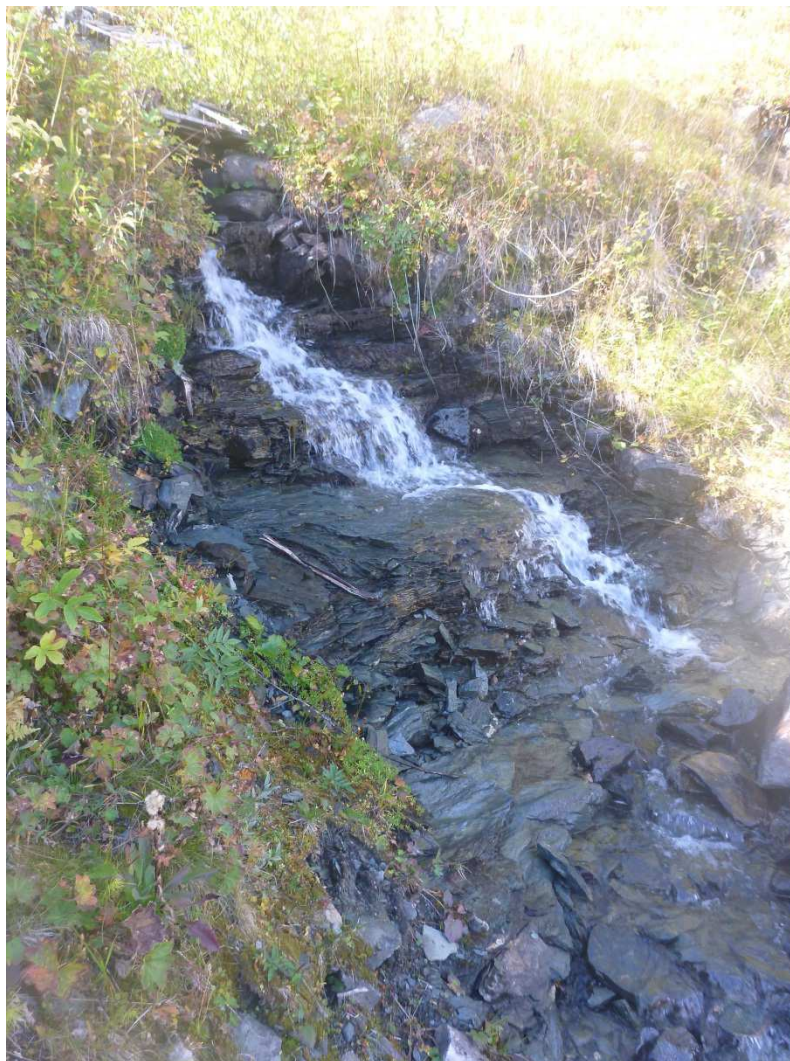
Ramundberget - karteringspunkt 8.
Erosion i bäck uppströms kulvertering.

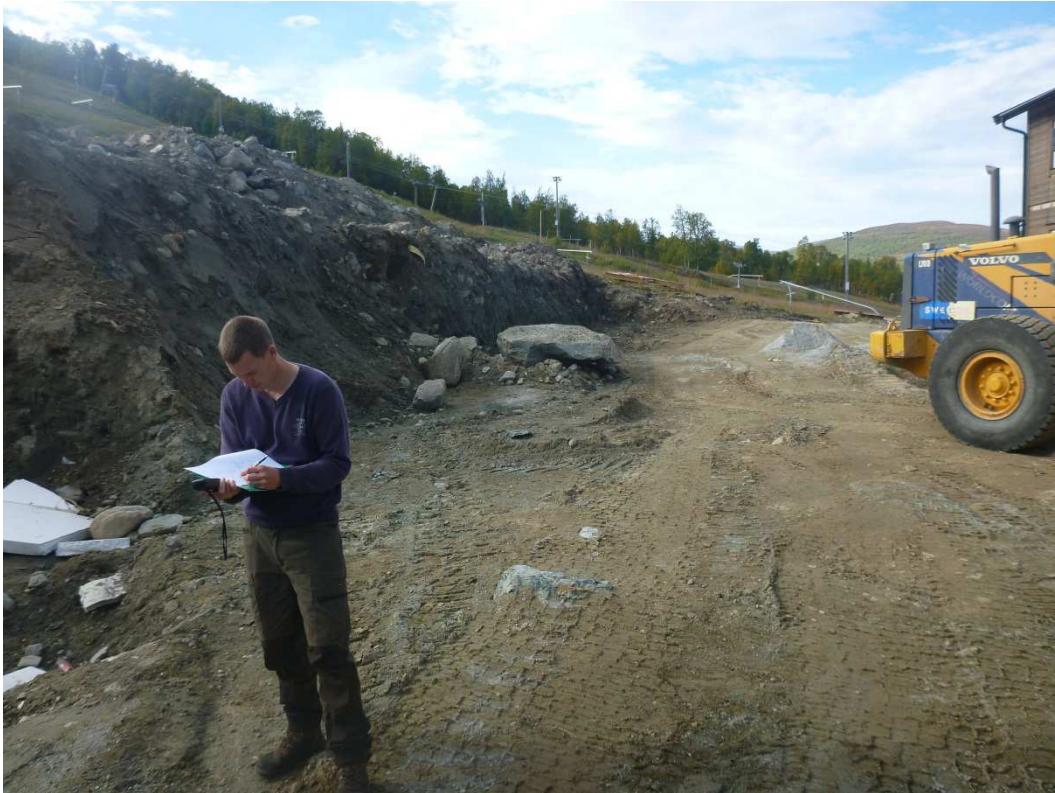
Erosion i schaktade slänter.
Slänten verkar stabil men schakter och byggnation påverkar omkringliggande hus.

Ramundberget - karteringspunkt 9.
Schaktning för ny tillfartsväg.

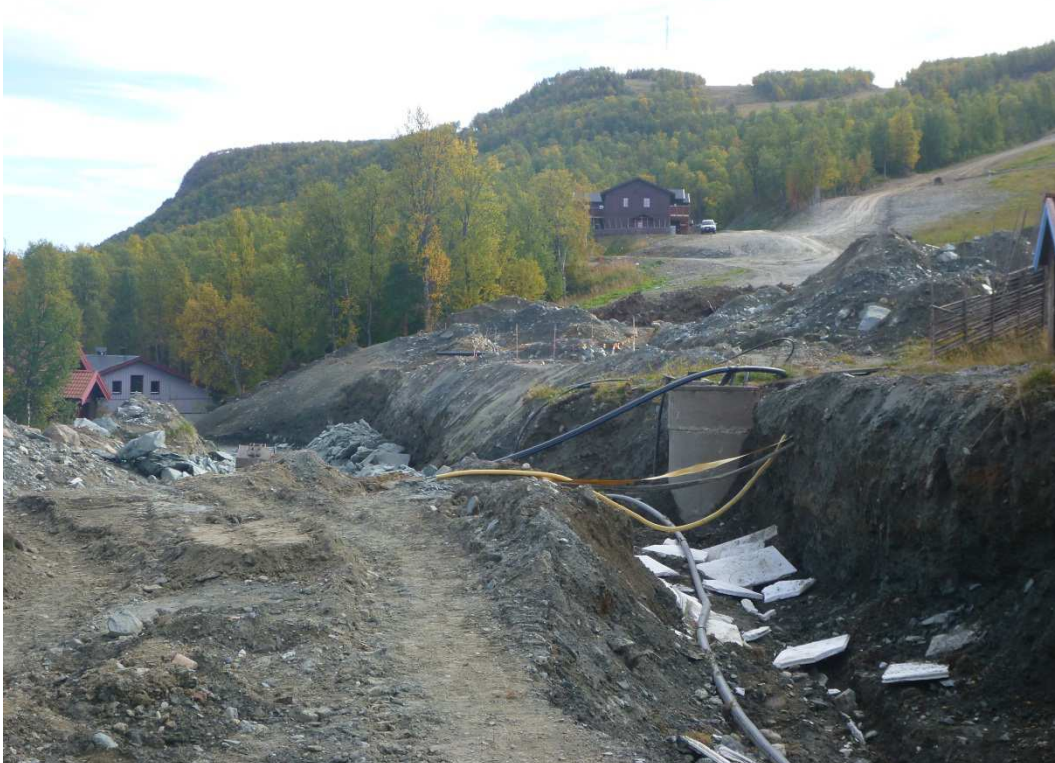
Ramundberget - karteringspunkt 9.
Schaktning för ny tillfartsväg

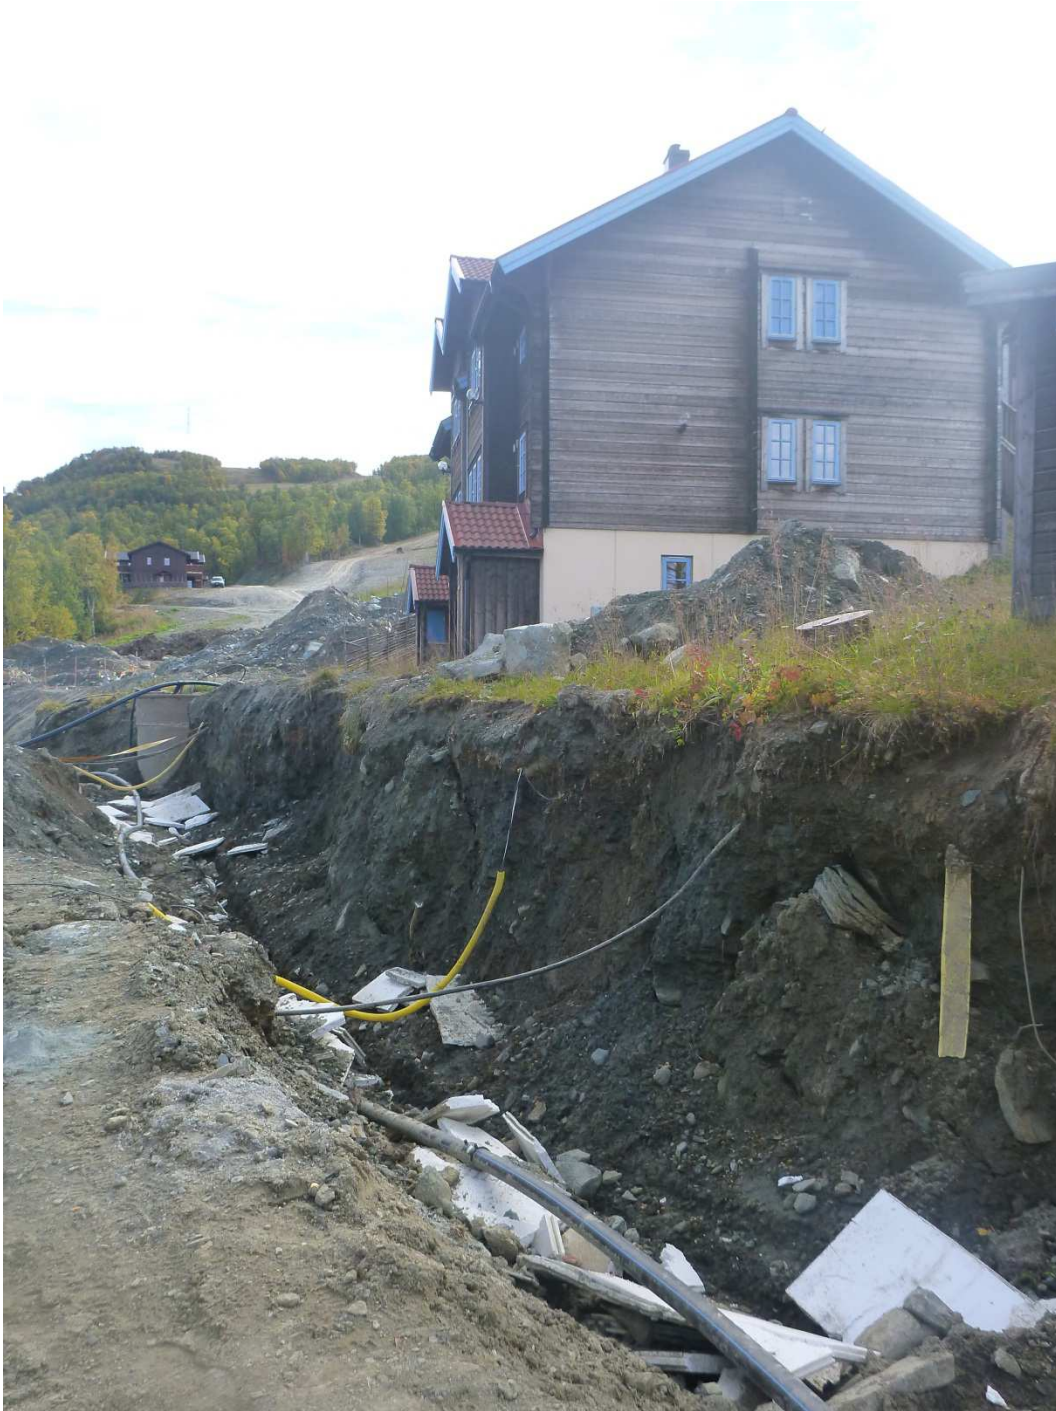
Ramundberget - karteringspunkt 9.
Schaktning för ny tillfartsväg

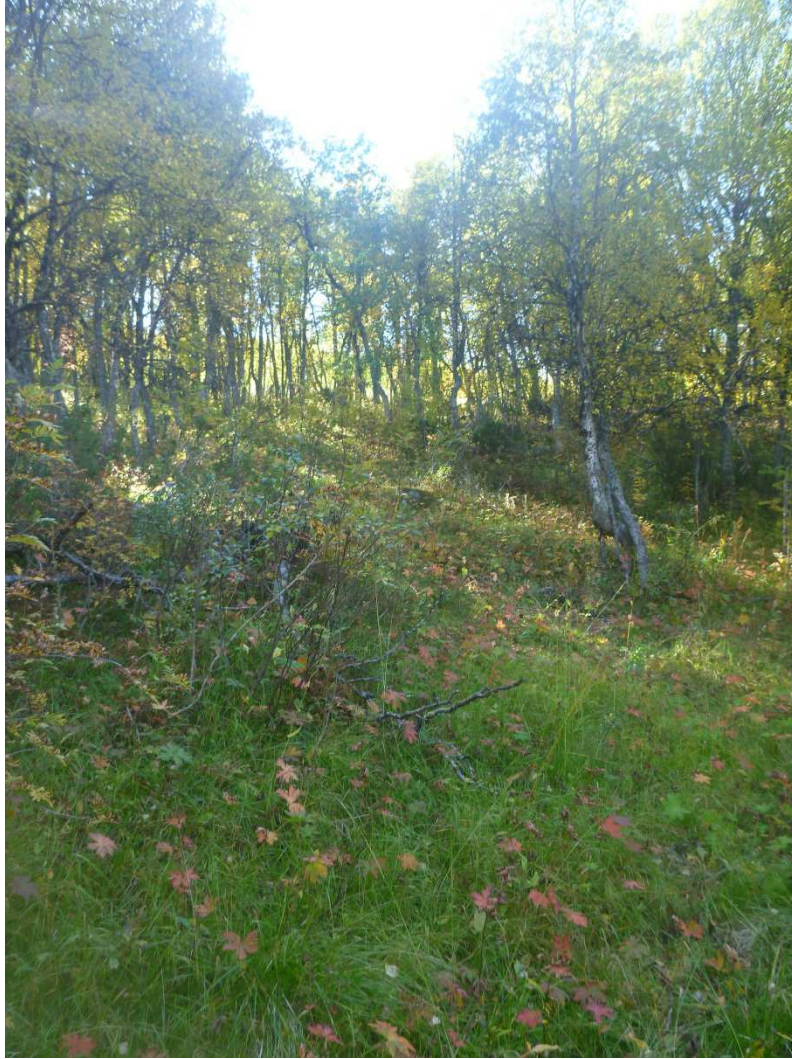
Ramundberget - karteringspunkt 9.
Fjällbjörkskog i moränsluttning ovan fritidshus.

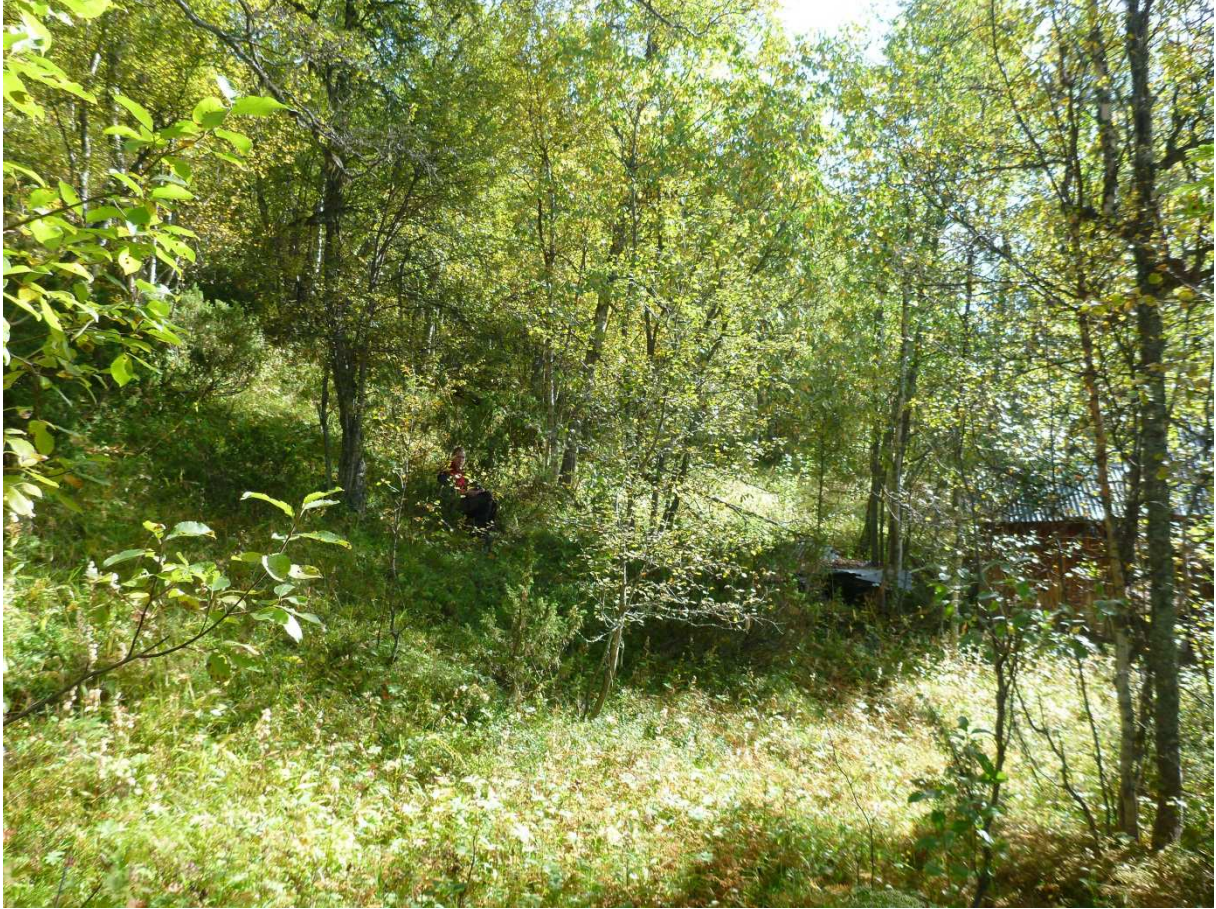
Moränslänt med fritidshusbebyggelse i slänten.
Slänten verkar torr.

Tännalden - karteringspunkt 1.
Fritidshus i moränslettning.

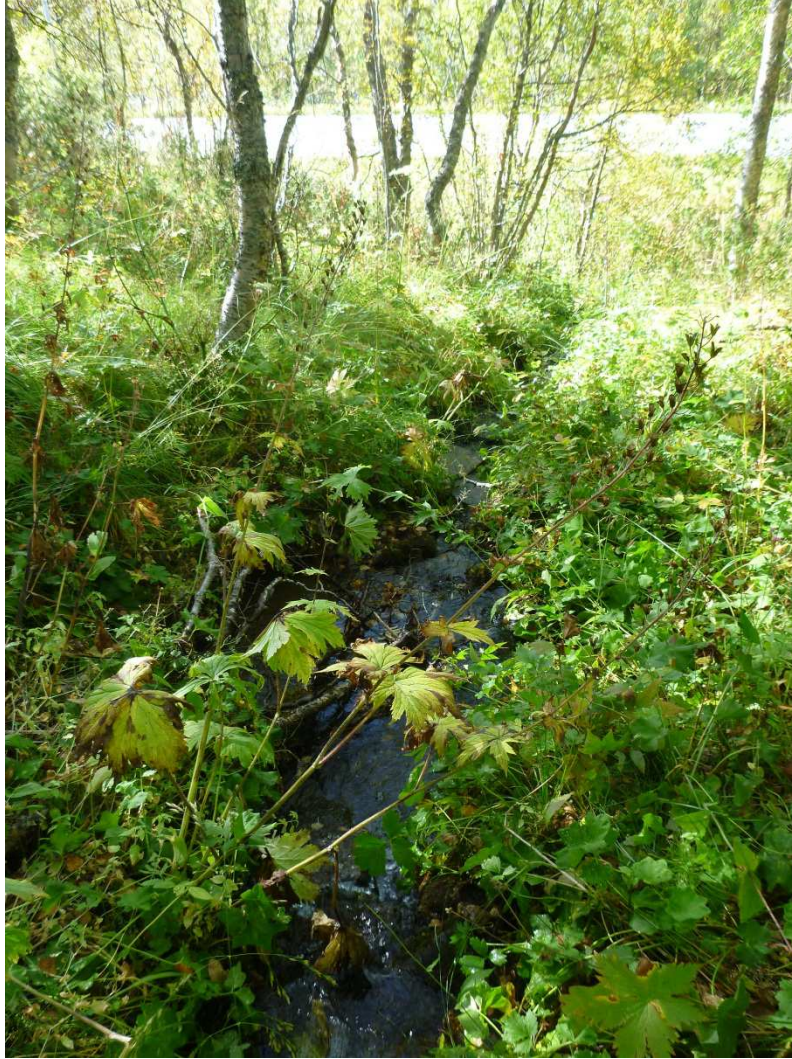
Inget jordmaterial i trumman. Bäckens delvis nederoderad till berg. Liten materialtransport. Tätt vegetation. Möjligen risk för dämning och om vägen spolats bort risk för att husen nedanför punkt hotas. Dock litet avrinningsområde.

Tännaldalen - karteringspunkt 2
Bäck ovan väg 84.

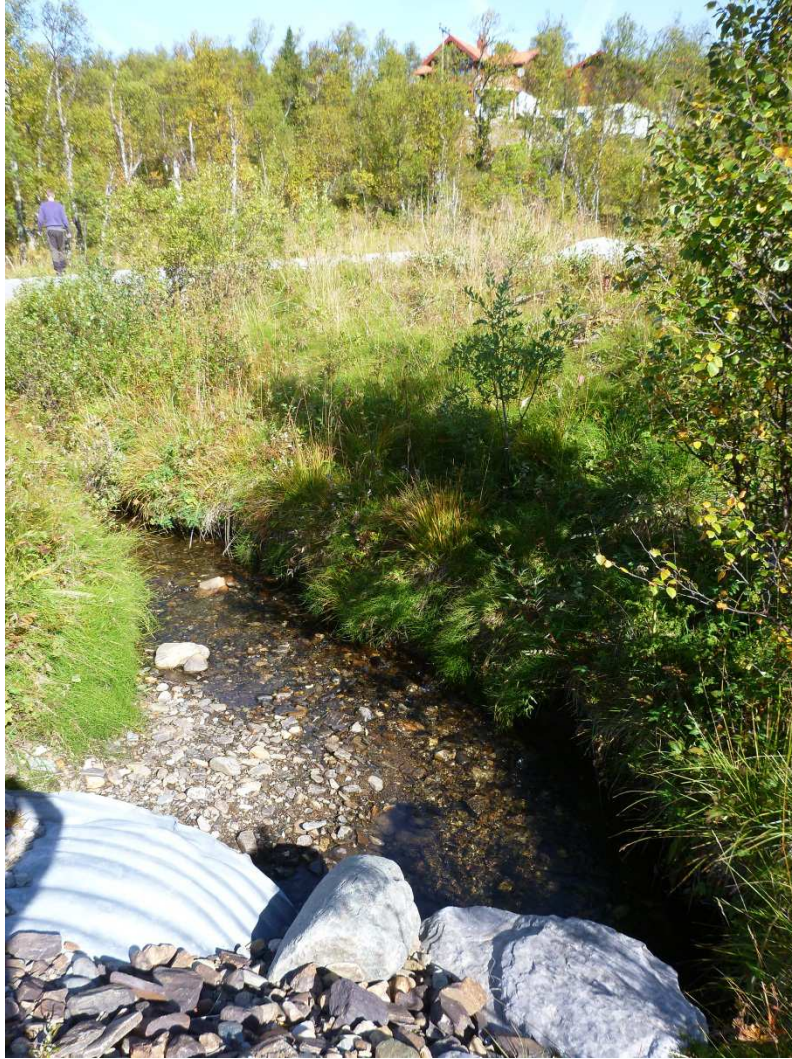
En del materialtransport i bäcken och erosion. Kan troligen vara höga flöden ibland (rel stort avrinningsområde).
Möjlig risk för översvämning vid fritidshus nedströms punkt. Vid fritidshus ovan punkt går bäcken i ravinformation.
-Risk för dämning vid trumma

Tännalden - karteringspunkt 3.
Bäck som går i trumma under grusväg. Avsatt jordmaterial.

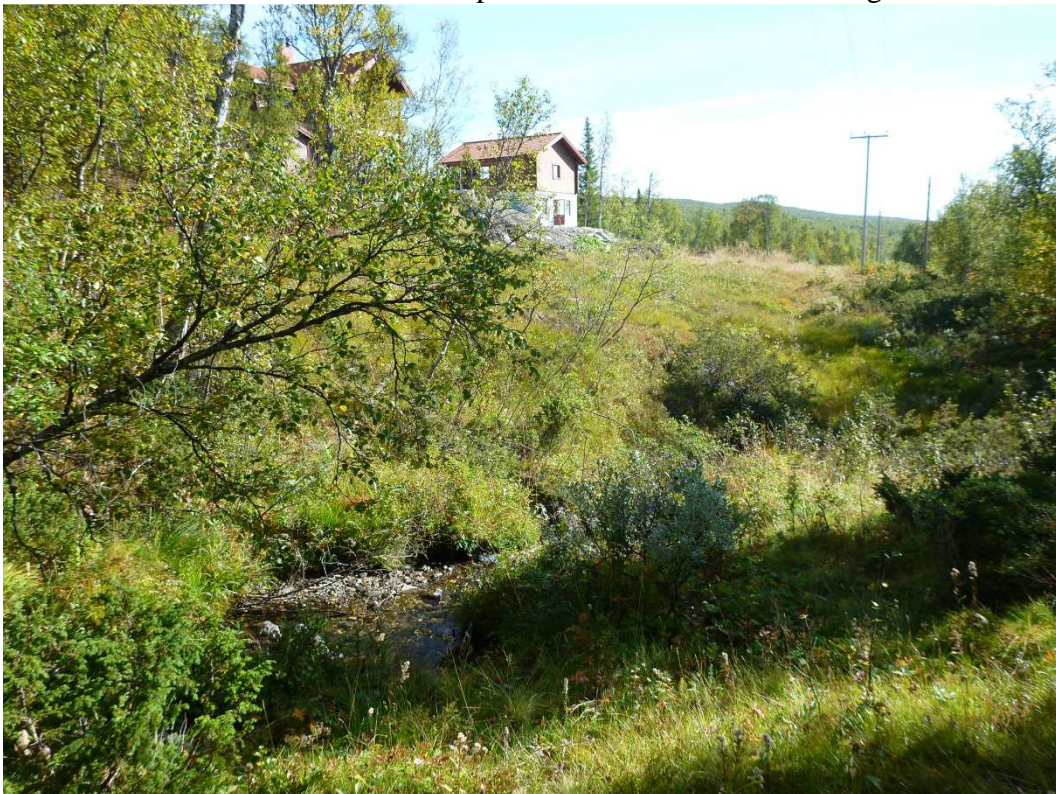
Tännaldalen - karteringspunkt 3
Fritidshus vid bäck med avsatt jordmaterial en bit uppströms punkt 3.

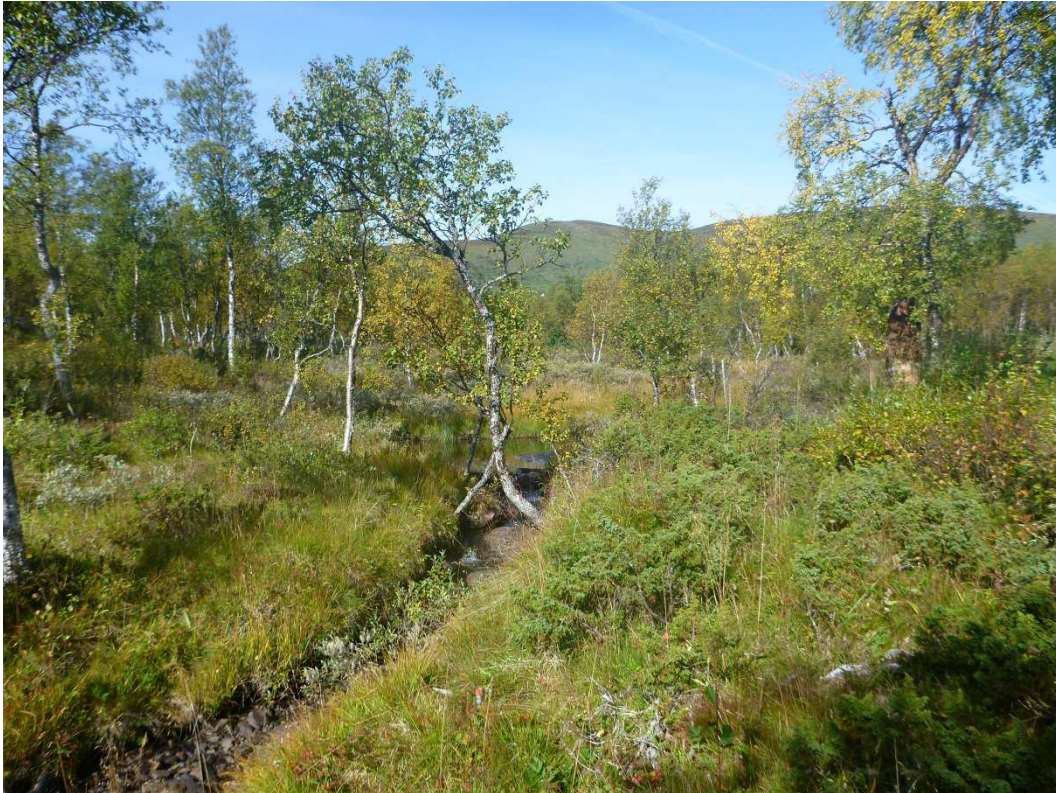
Tännedalen - karteringspunkt 3

I bakgrunden översta delen av avrinningsområdet – brant fjällsluttning med snabb avrinning. Bäckens forsätter därefter över flackar myrområden före den rinner i en ravinformation ned mot punkt 3.

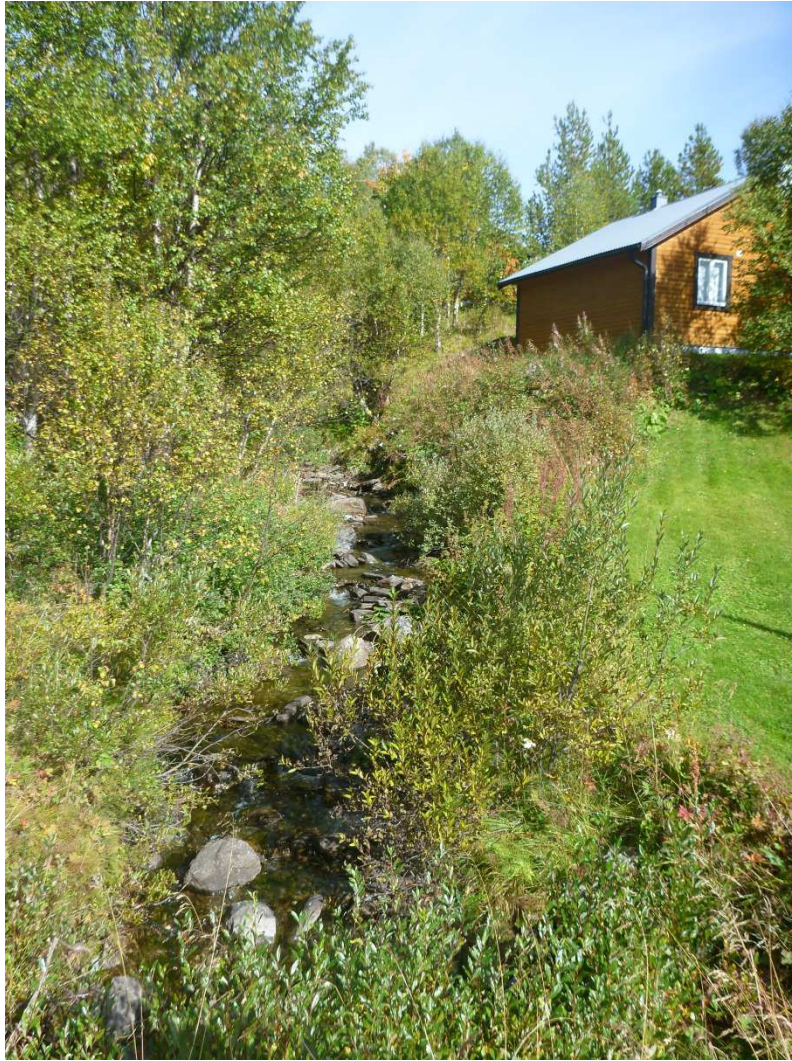
-Erosion och materialtransport i bäckfåra
-Hus 2 m från släntkrön. Erosion i släntfot.
-Tecken på höga vattenflöden
-Sidofåra

Tännaldalen - karteringspunkt 4.
Bäck med spår av materialtransport.

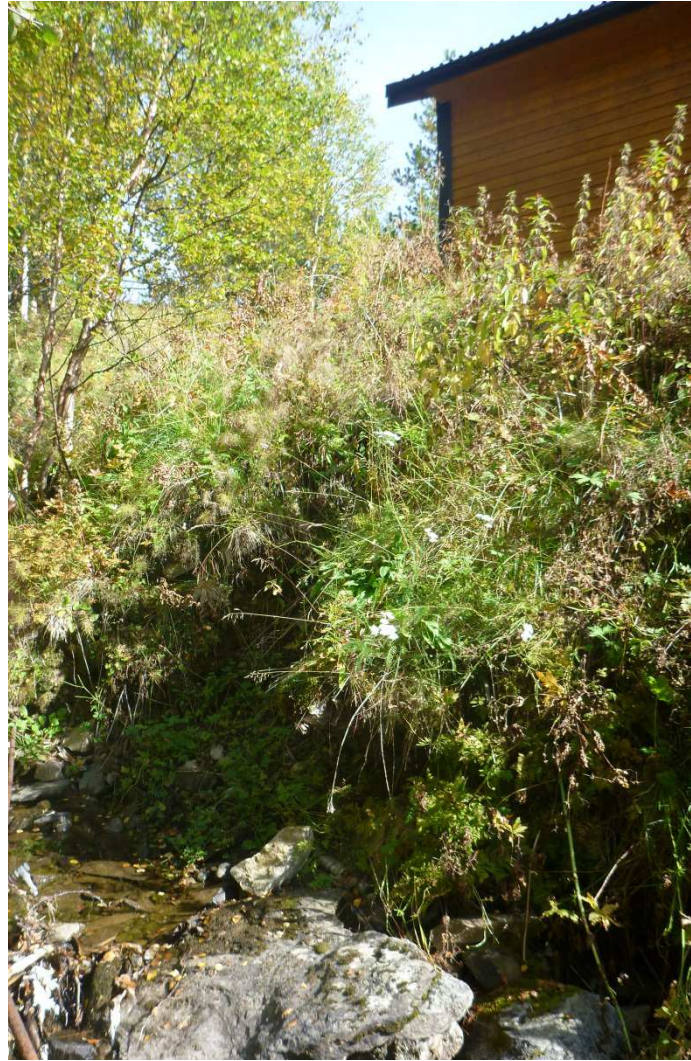
Tännalden - karteringspunkt 4

Byggnad vid släntkrön mot bäck där ett mindre ras inträffat.

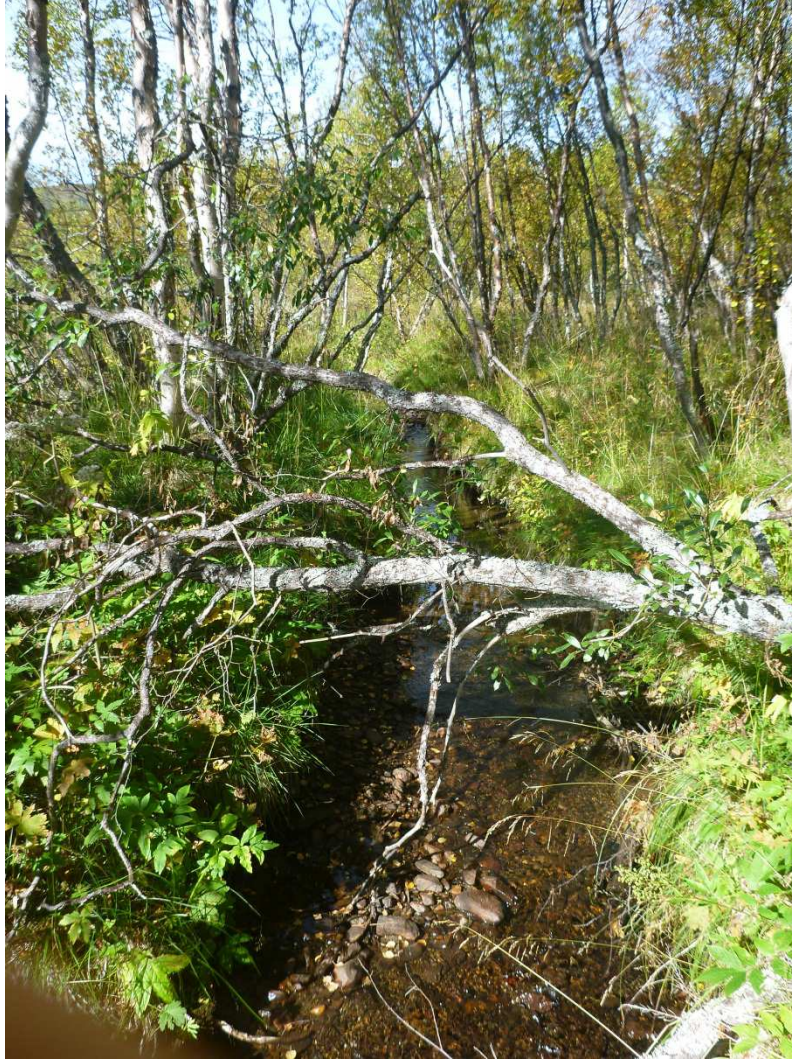
- Erosion och materialtransport i bäckfåra
- Avlagrat material ovan punkten
- Inget material i trumma
- Hus ca 60 m från bäckfåra. Troligen inte hotat.

Tännalden - karteringspunkt 5.
Bäck med en del avsatt finmaterial.

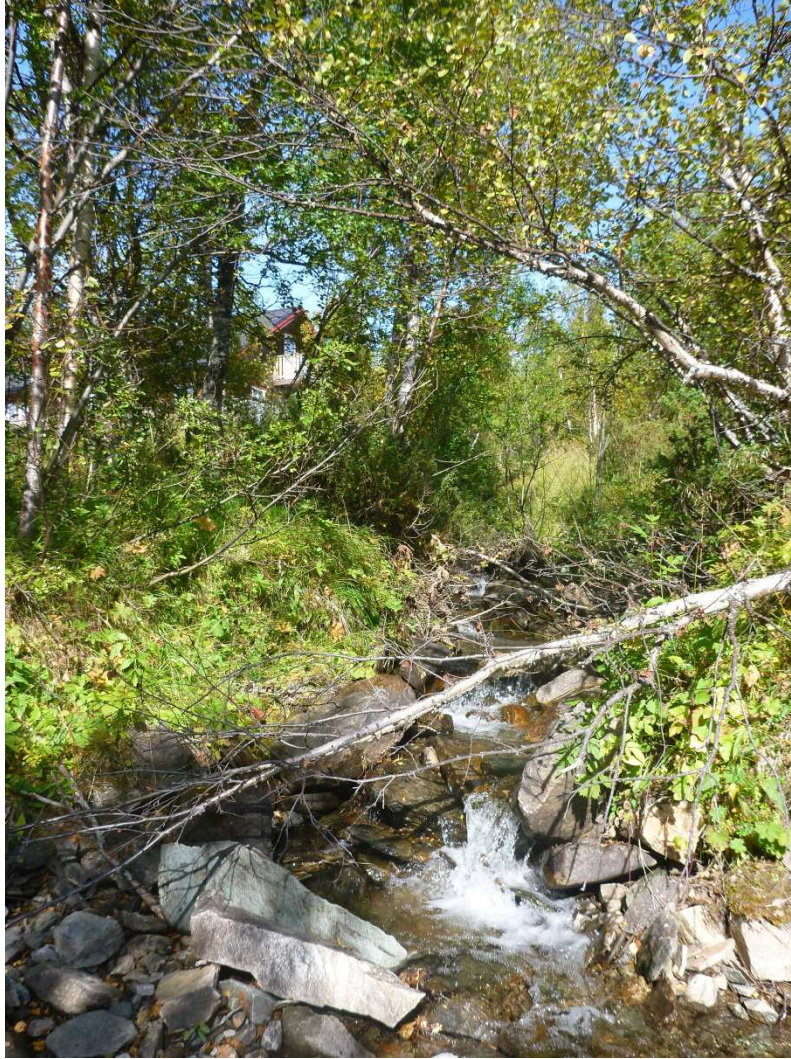
- Erosion och materialtransport i bäcken
- Bäcken delvis eroderad till berg ovan punkt
- Hus ca 5 m från bäckfåran ovan punkt
- Översvänningsrisk

Tännalden - karteringspunkt 6.
Bäck vid bebyggelse. Spår från materialtransport.

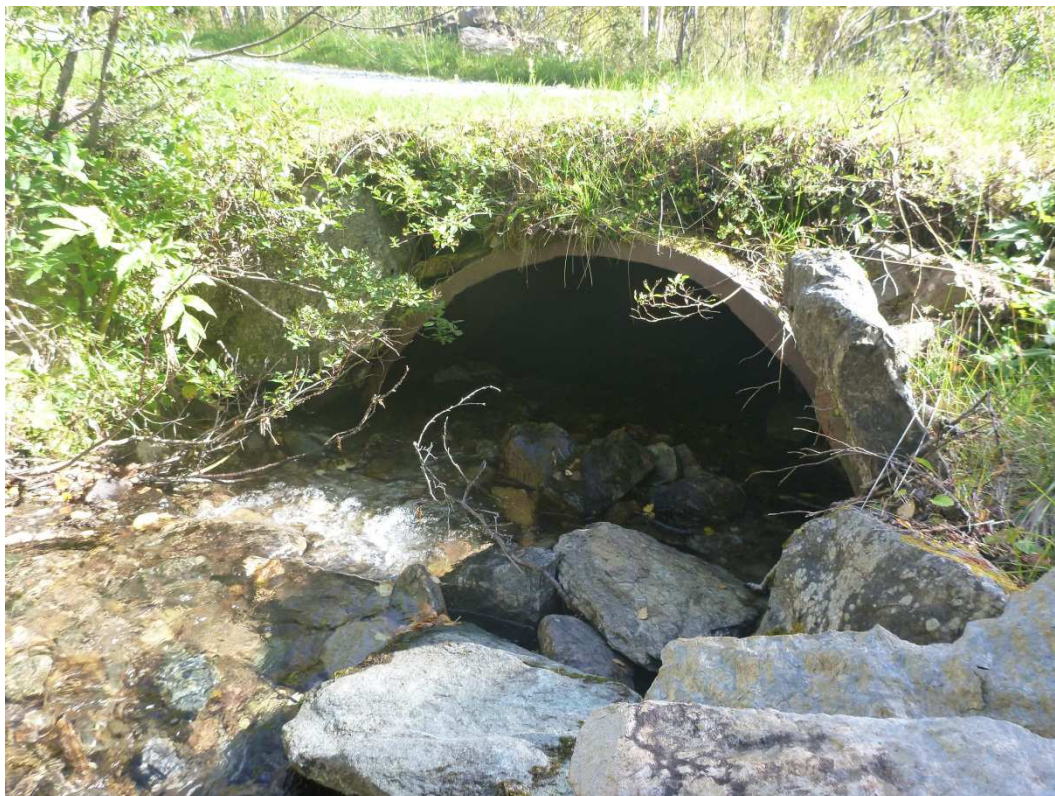
Tännaldalen - karteringspunkt 6
Trumma under grusväg med avsatt jordmaterial.

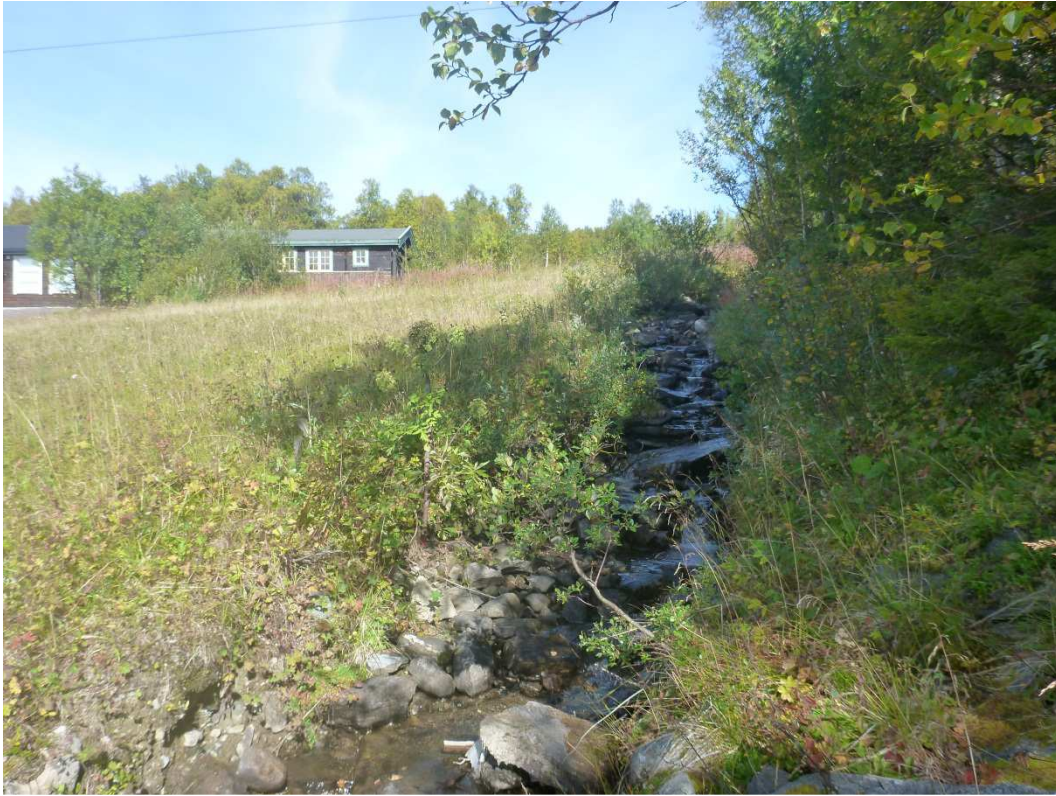
Tännaldalen - karteringspunkt 7

Bäck med materialtransport (vy uppströms karteringspunkten) i bebyggt område.

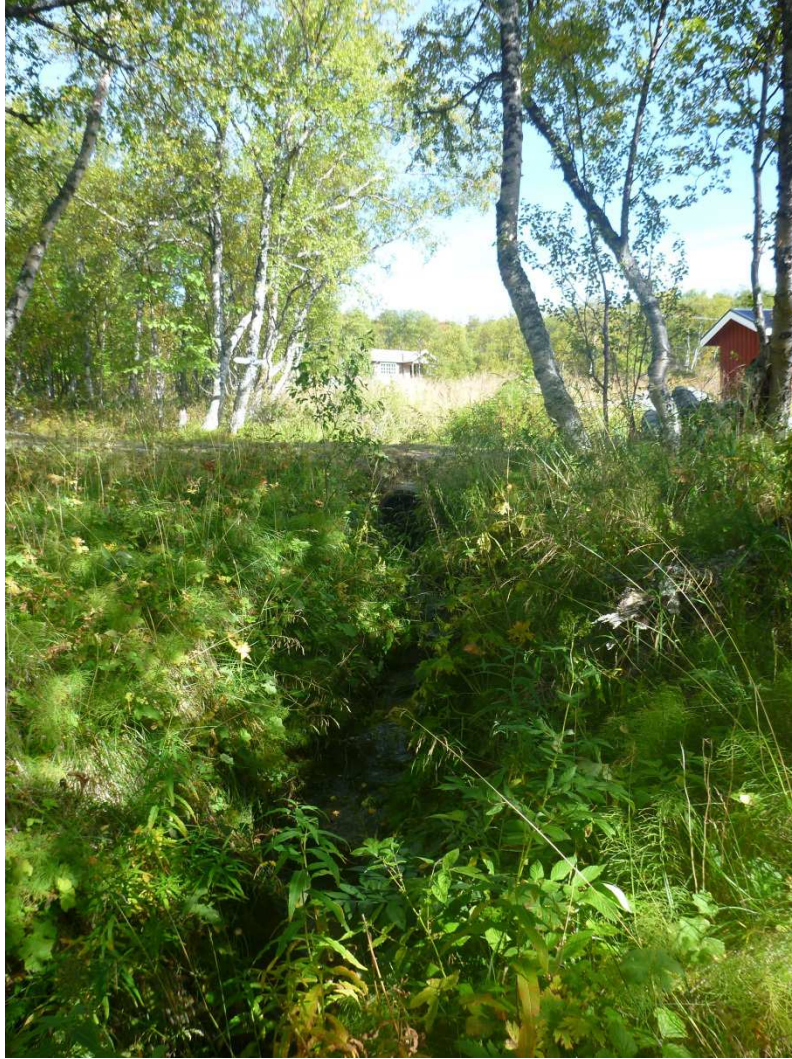
-Litet flöde och inga tecken på större rörelser
-Lite erosion av finmaterial
-Ingen bebyggelse direkt hotad, möjligen någon mindre väg

Tännalden - karteringspunkt 8
Bäck som går i trumma under grusväg i fritidshusområde.
