Härjedalens kommun, Jämtlands län

**Förstudie och översiktlig kartering av stabiliteten i
raviner och slänter i morän och grov sedimentjord**

2014-02-15

SGI Dnr 2.1-1302-0108

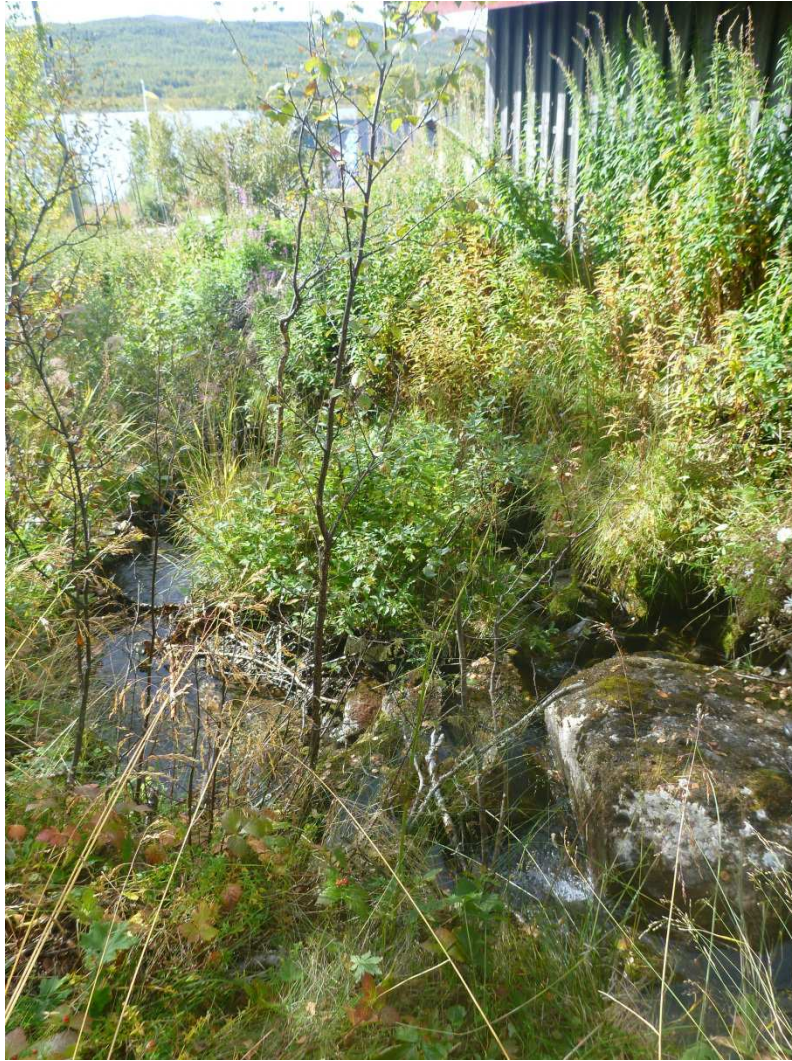
Tänndalen - karteringspunkt 9
Byggnad vid bäck.

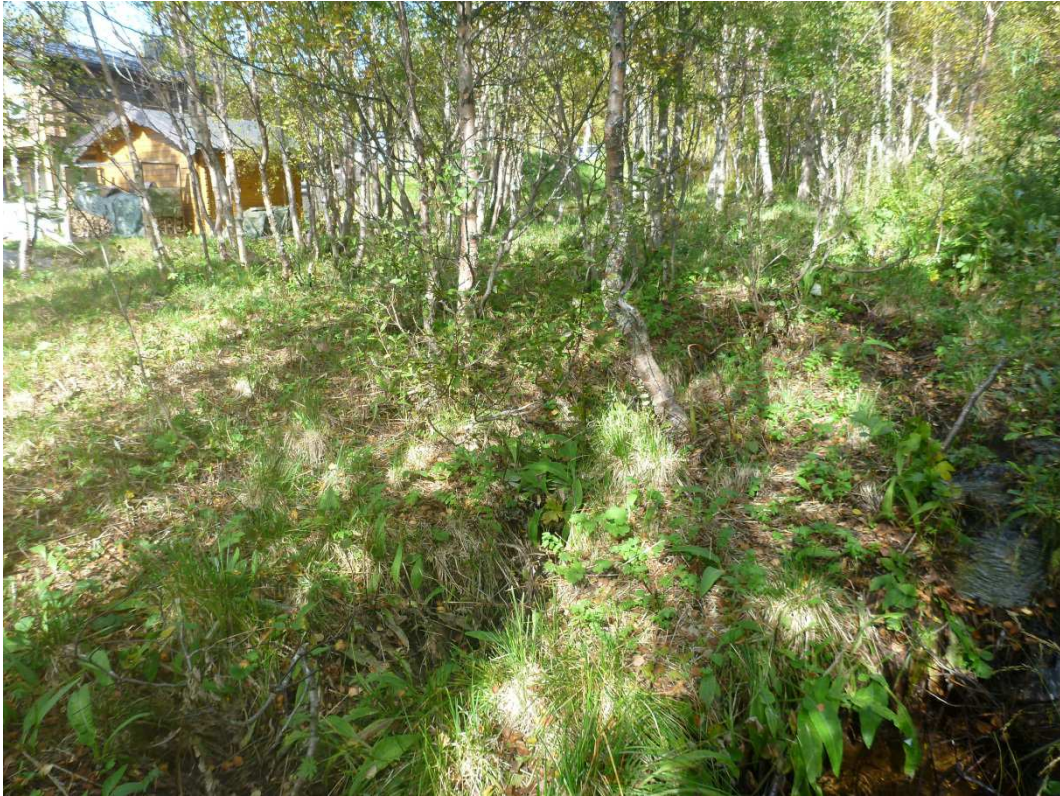
- Lite erosion av finmaterial
- Troligtvis inte så höga flöden
- Möjligen kan någon tomt drabbas av översvämning

Tännalden - karteringspunkt 10
Hus vid bäck.

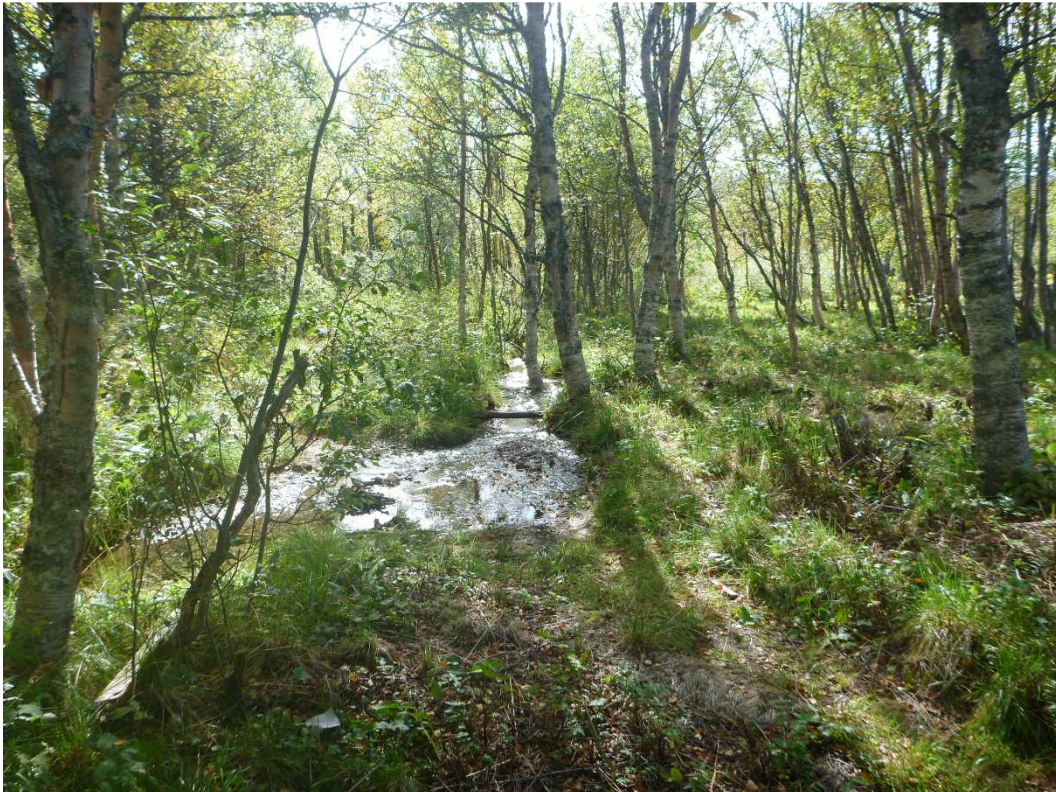
Tännalden - karteringspunkt 10
Bäck genom lövskog.

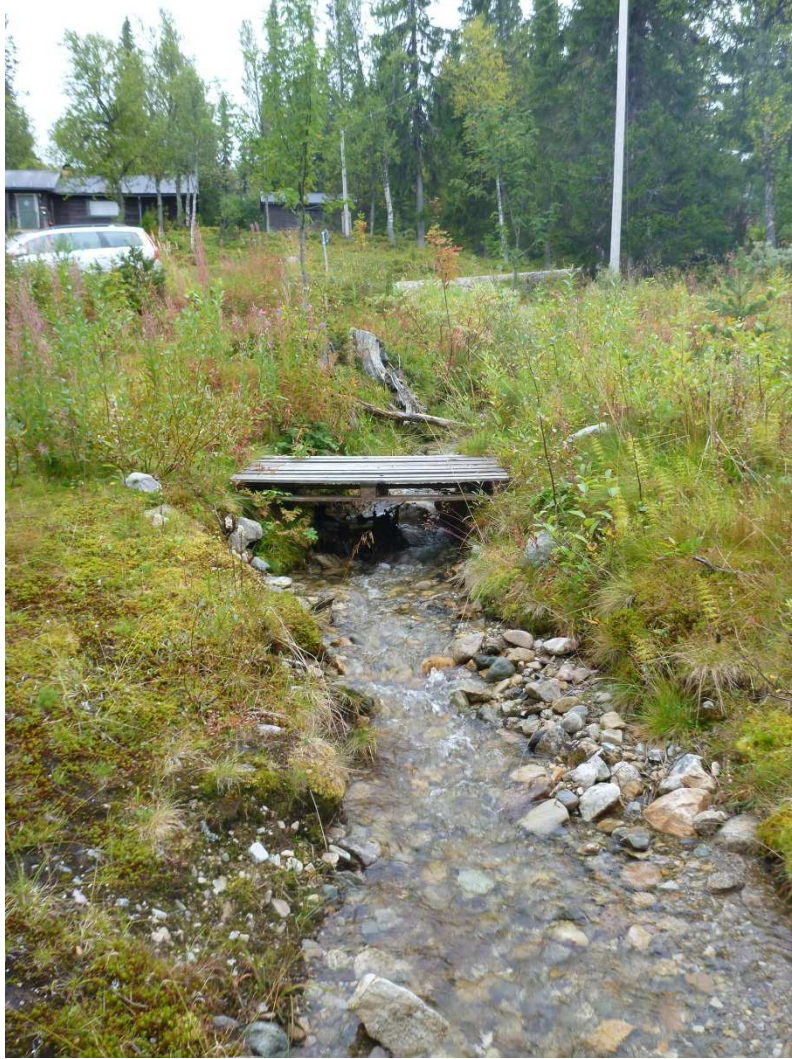
- Lite erosion av finmaterial
- Högt flöde ibland
- Ha kontroll på trumman så den inte sätter igen

Varggransfjället - karteringspunkt 1.
Fritidshus vid bäck med spår av materialtransport.

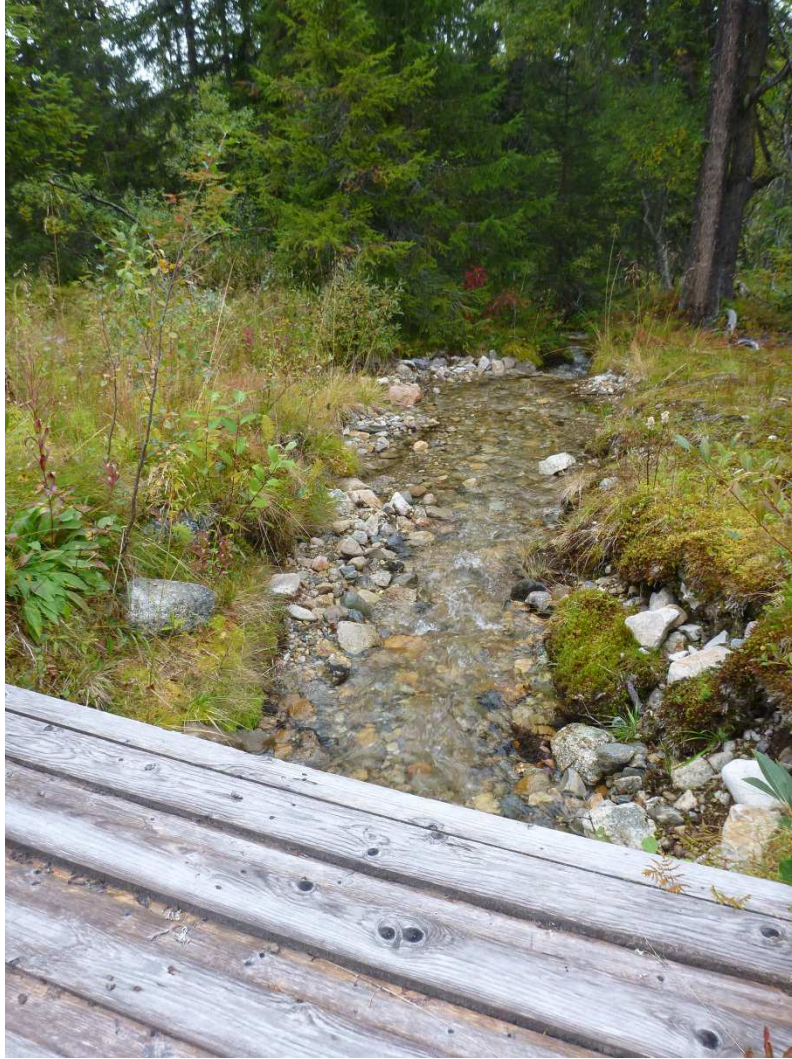
Varggransfjället - karteringspunkt 1.
Gångbro över bäck med spår av materialtransport.

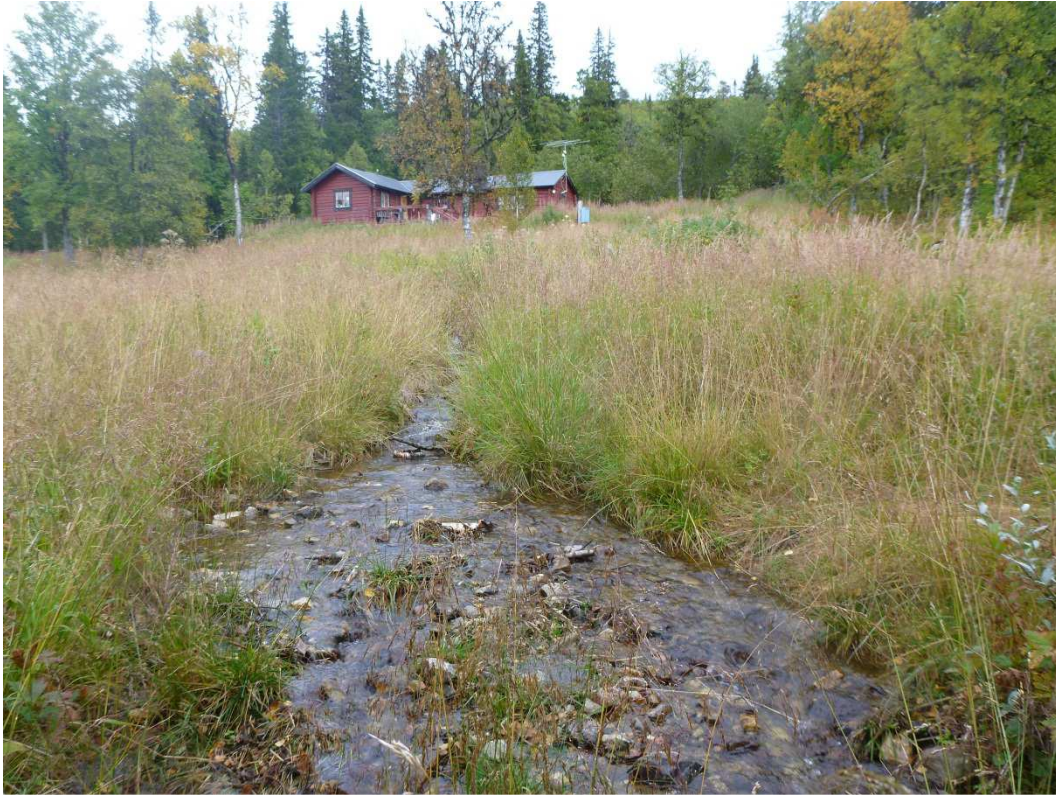
-Erosion av finmaterial men inga tecken på större rörelser

Varggransfjället - karteringspunkt 2.
Fritidshus vid bäck.

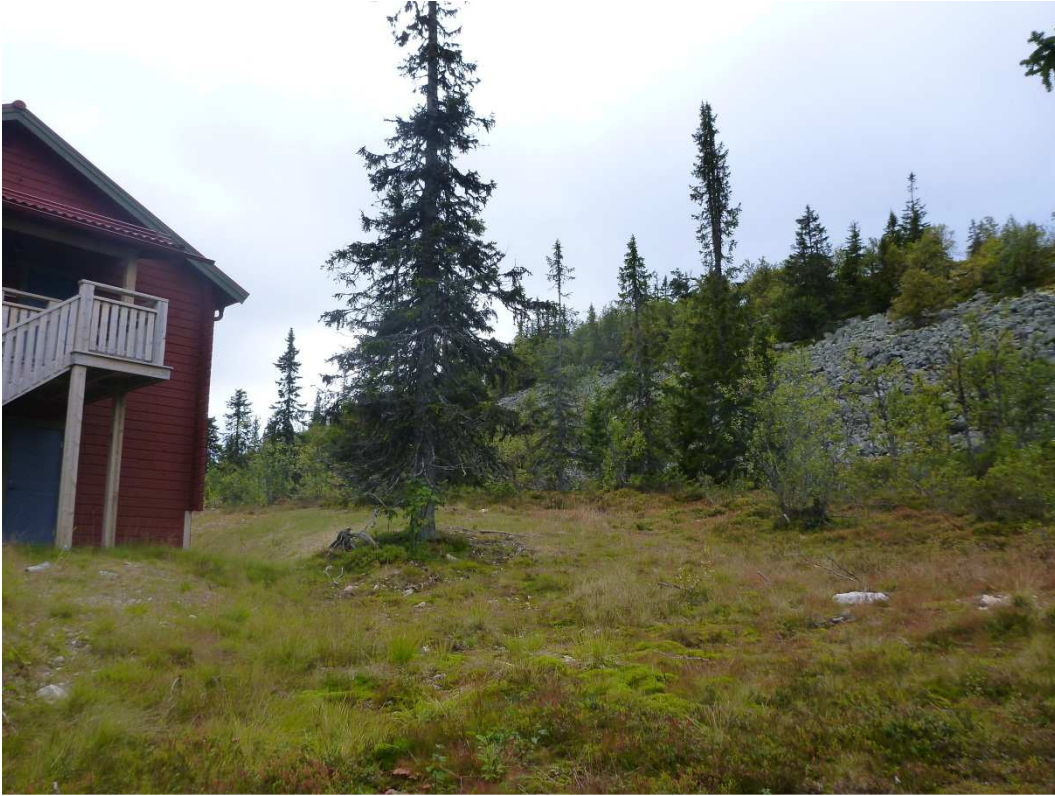
-Hus ca 35 m från släntfot. Husen för långt från släntfot för att det ska vara någon risk.

Varggransfjället - karteringspunkt 3.
Fritidshus nedanför en storblockig moränsluttning.

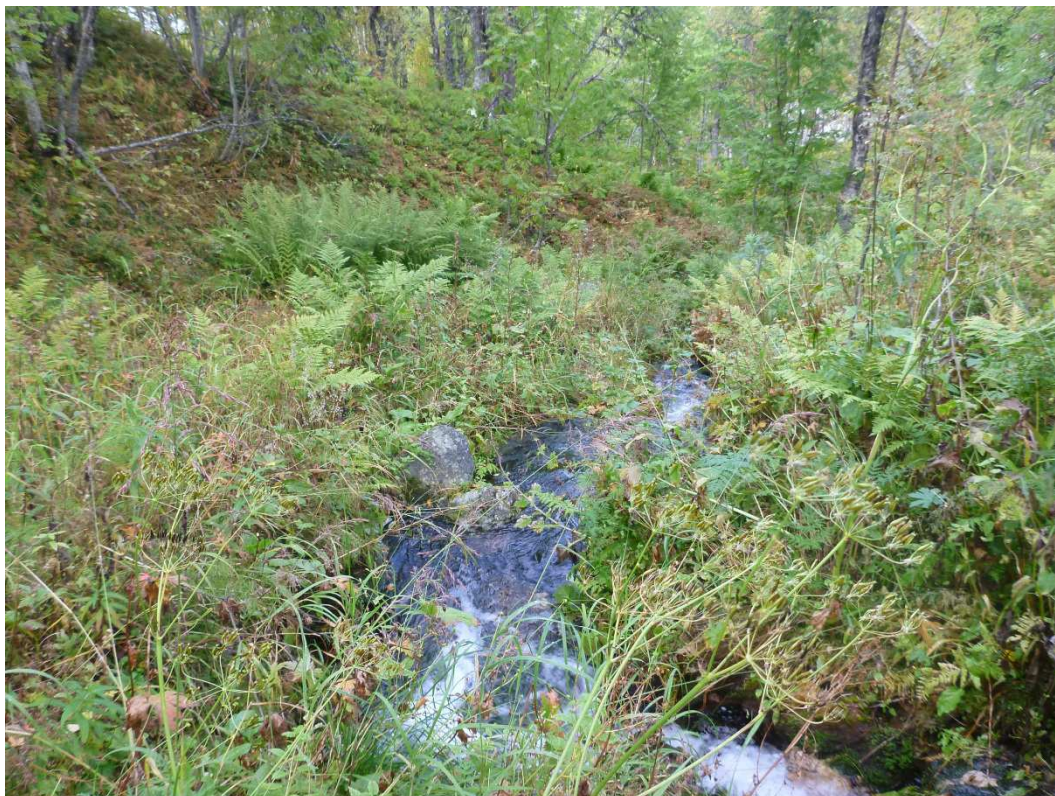
-Ravinformation troligen bildad under istiden. Inga tecken på erosion eller rörelser.

Varggransfjället - karteringspunkt 4.
Bäck i ravin med branta sidoslänter.

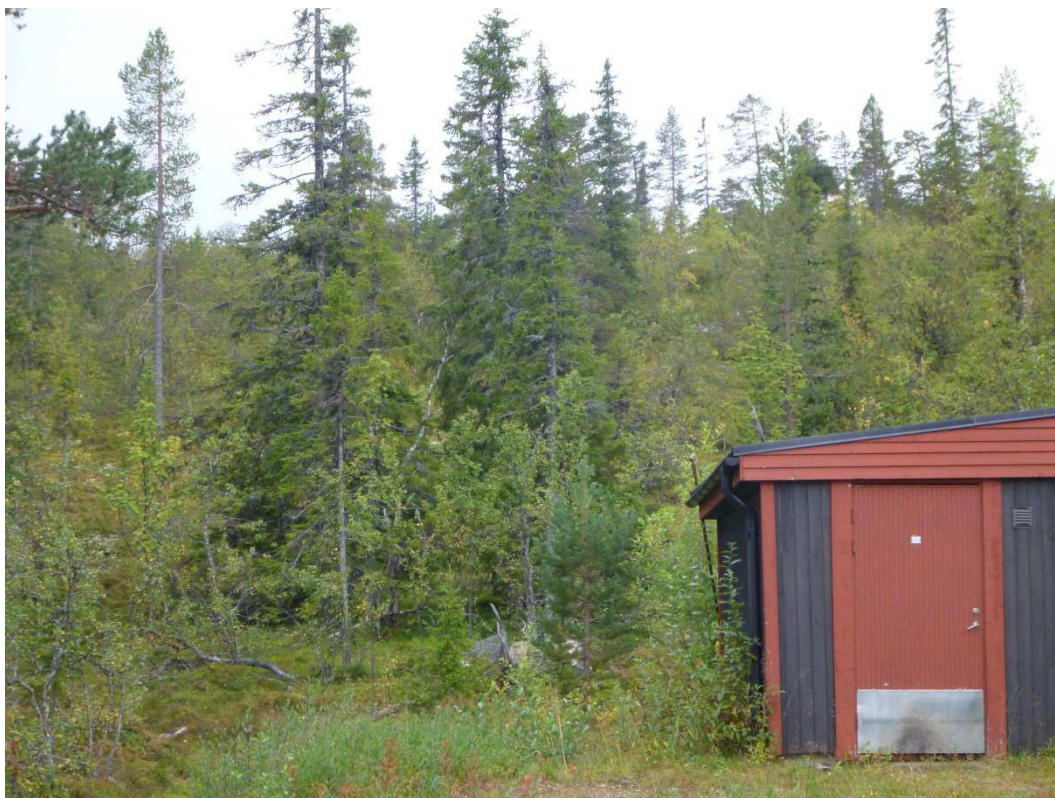
-Inga tecken på rörelser. Husen placerade långt från släntfot ca 50 m.

Varggransfjället - karteringspunkt 5.
Fritidshus nedanför moränsluttning.

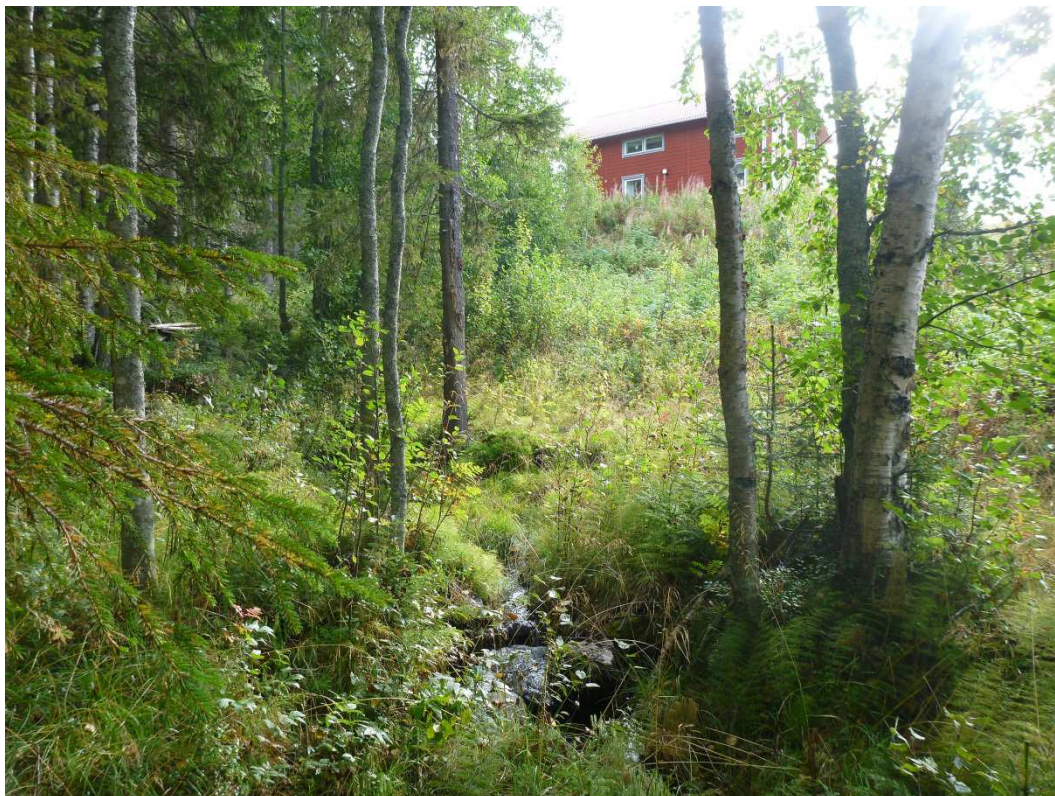
-Ravininformation från istiden. Inga tecken på rörelser.
Ganska grovkornig morän.

Vemdalen - karteringspunkt 1
Fritidshus vid bäck i moränsluttning.

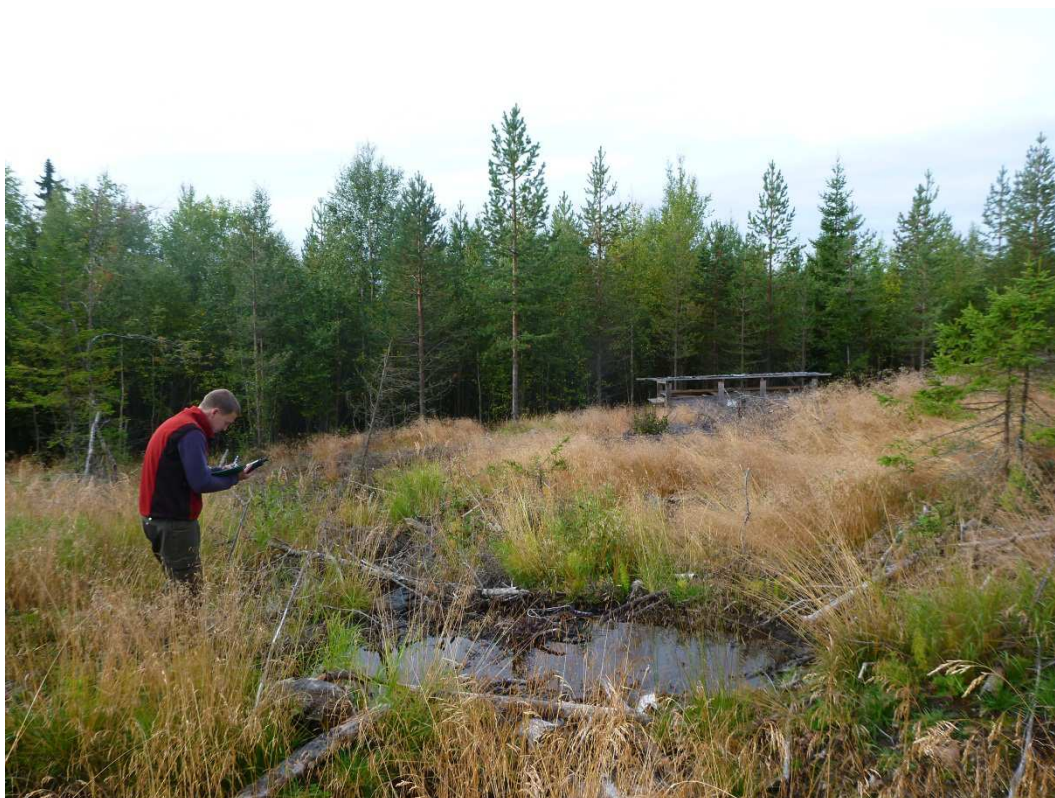
-Lite erosion men inga tecken på höga vattenflöden eller större jordrörelser

Vemdalen - karteringspunkt 2
Bäck över kalhugget område.

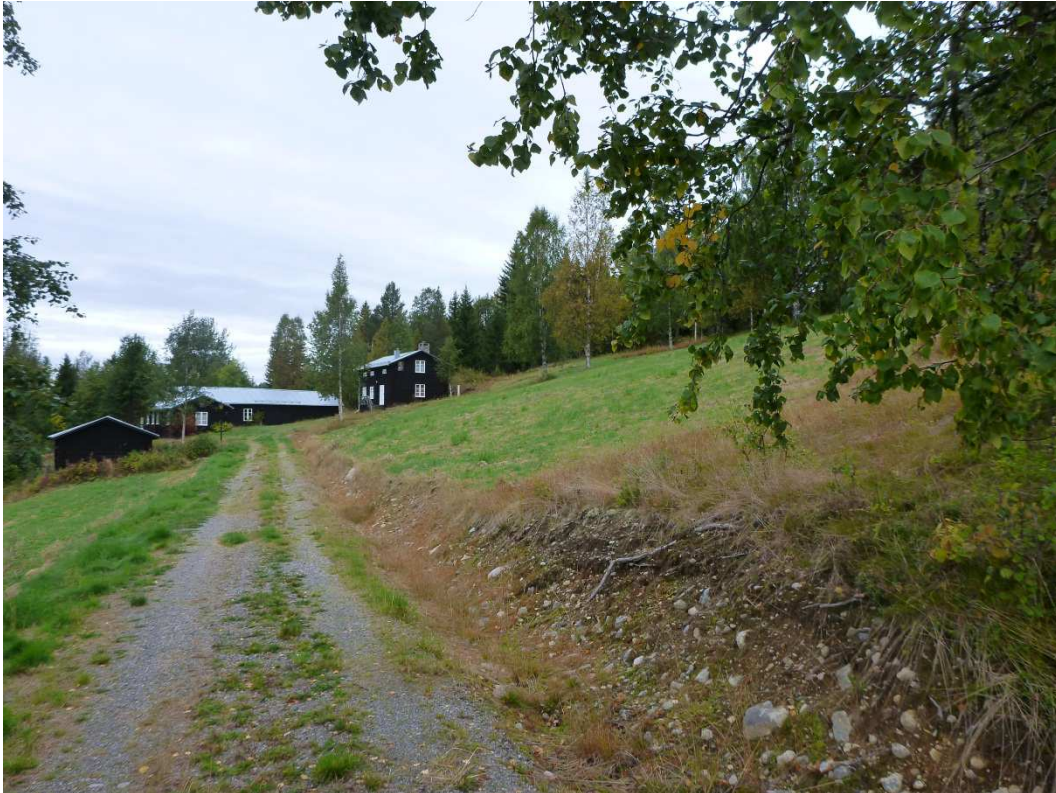
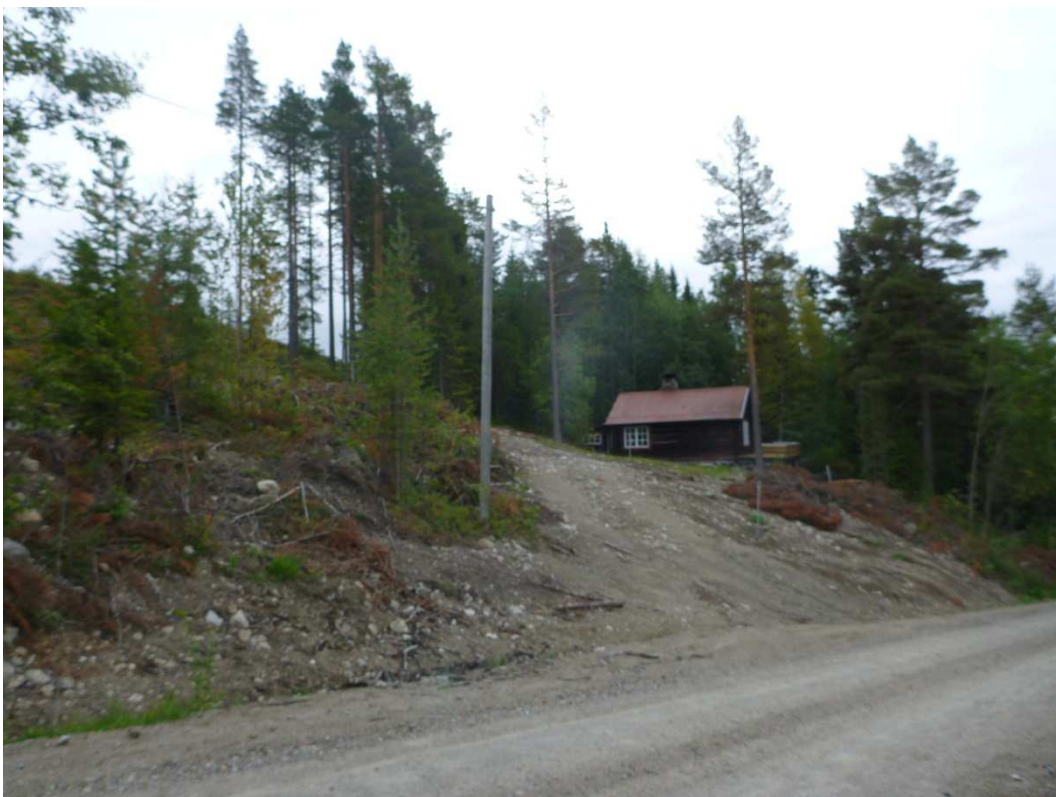
-Inga tecken på större rörelser
-Ev. restriktioner vid nybyggnation och markberedning

Vemdalen - karteringspunkt 3
Fritidshus i moränsluttning.

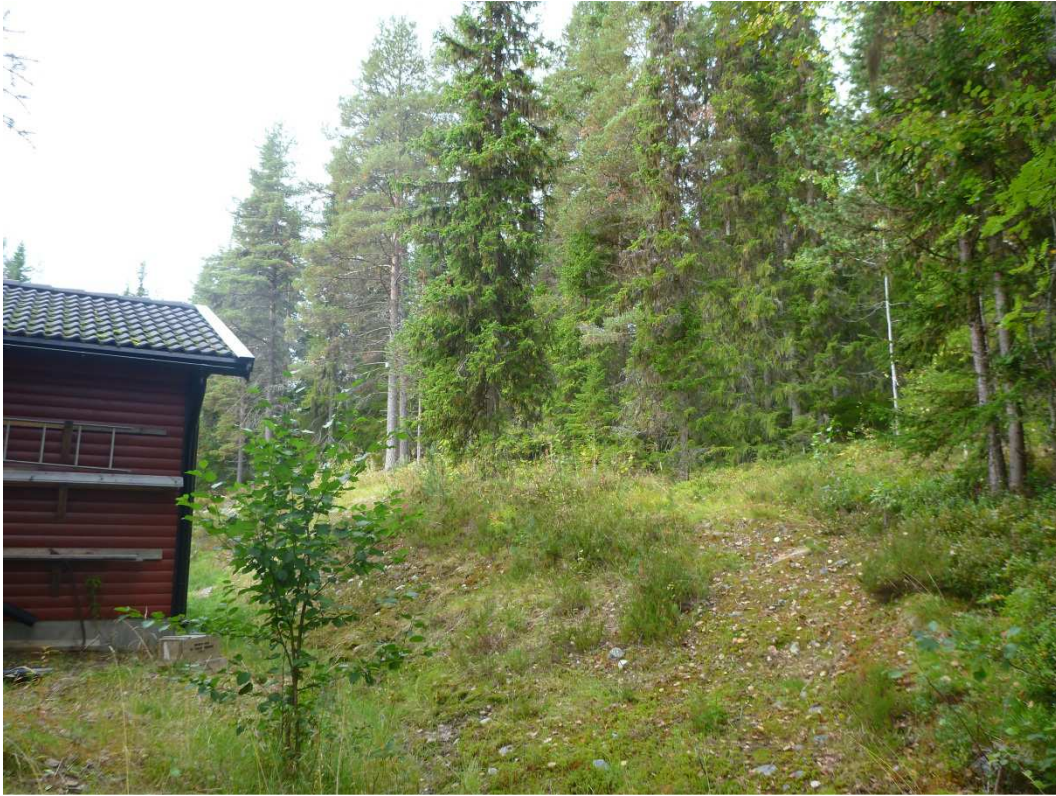
-Relativt flackt där husen står och den brantare slänten bakom är för långt ifrån

Vemdalen - karteringspunkt 4
Fritidshus i moränsluttning.

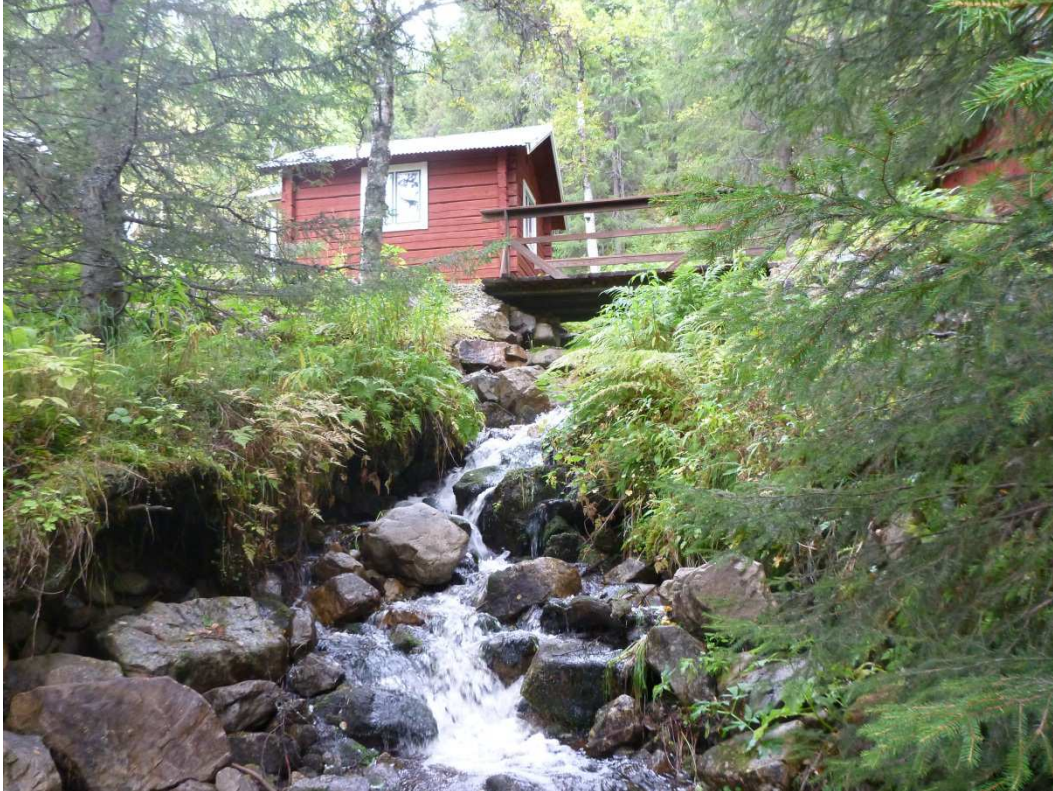
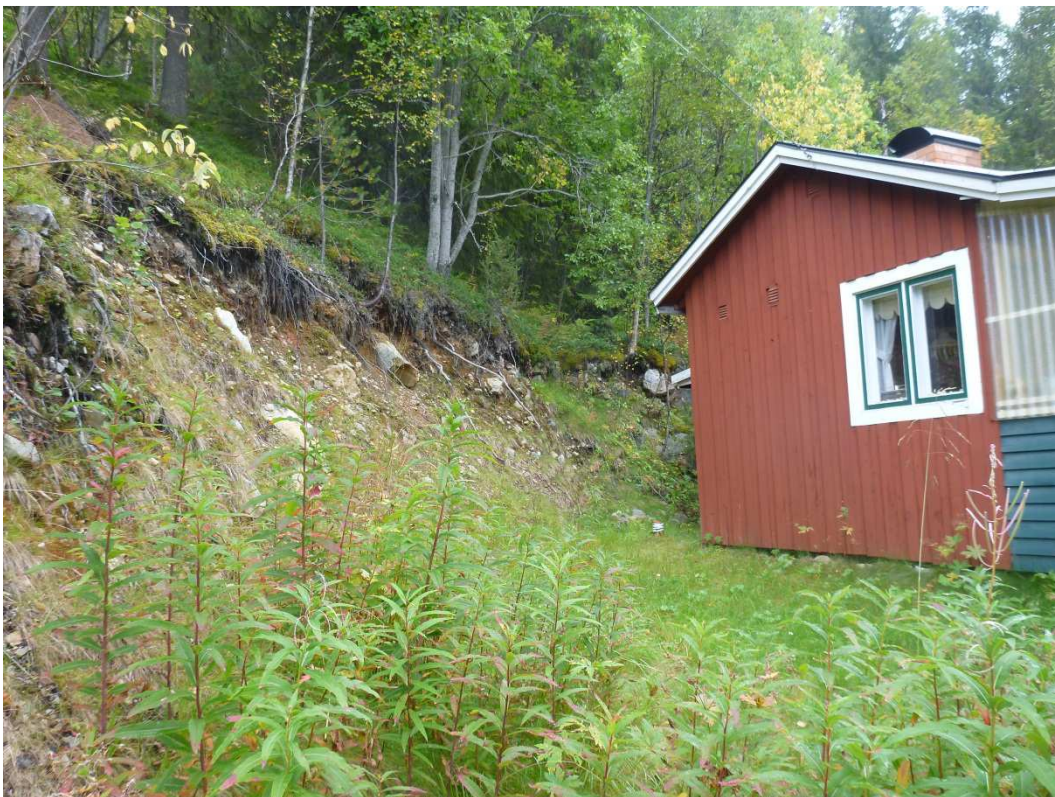
-Bäcken rinner i brant sluttning. Nära till berg i dagen och troligen mindre mängd tillgängliga jordmassor. Ett hus som främst kan hotas av översvämning vid högvattenflöde. Schaktad slänt bakom bebyggelse är risken störst.

Vemdalskalet - karteringspunkt 1.
Fritidshus vid bäck.

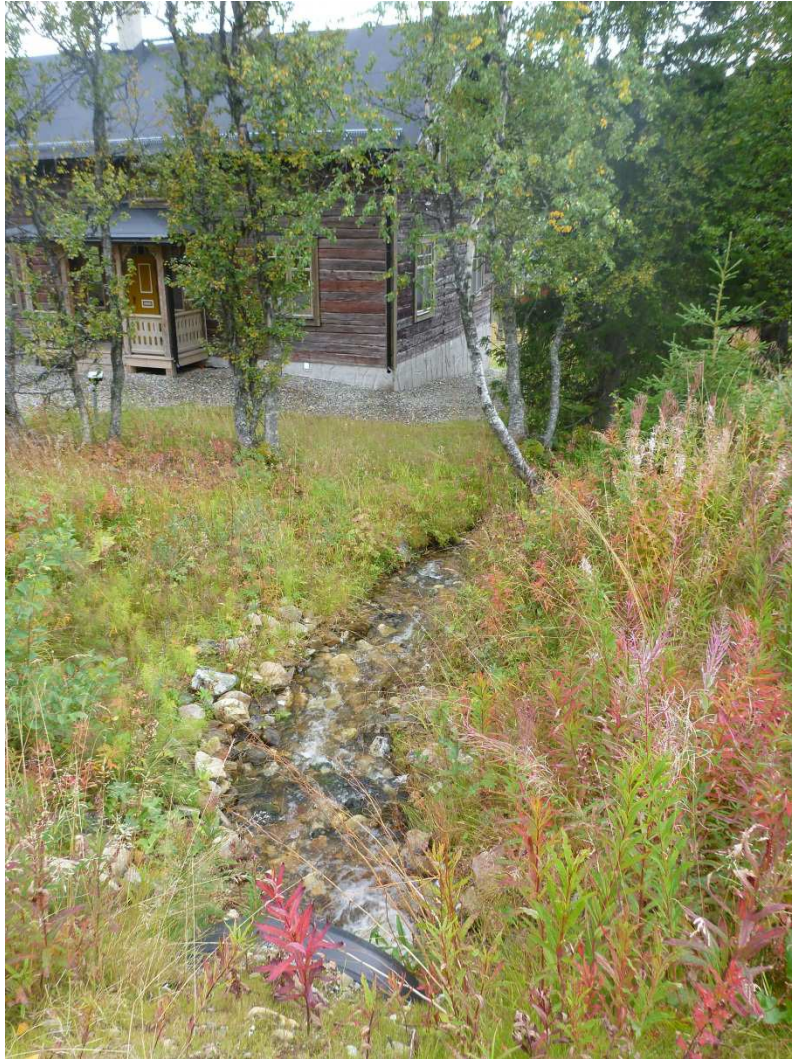
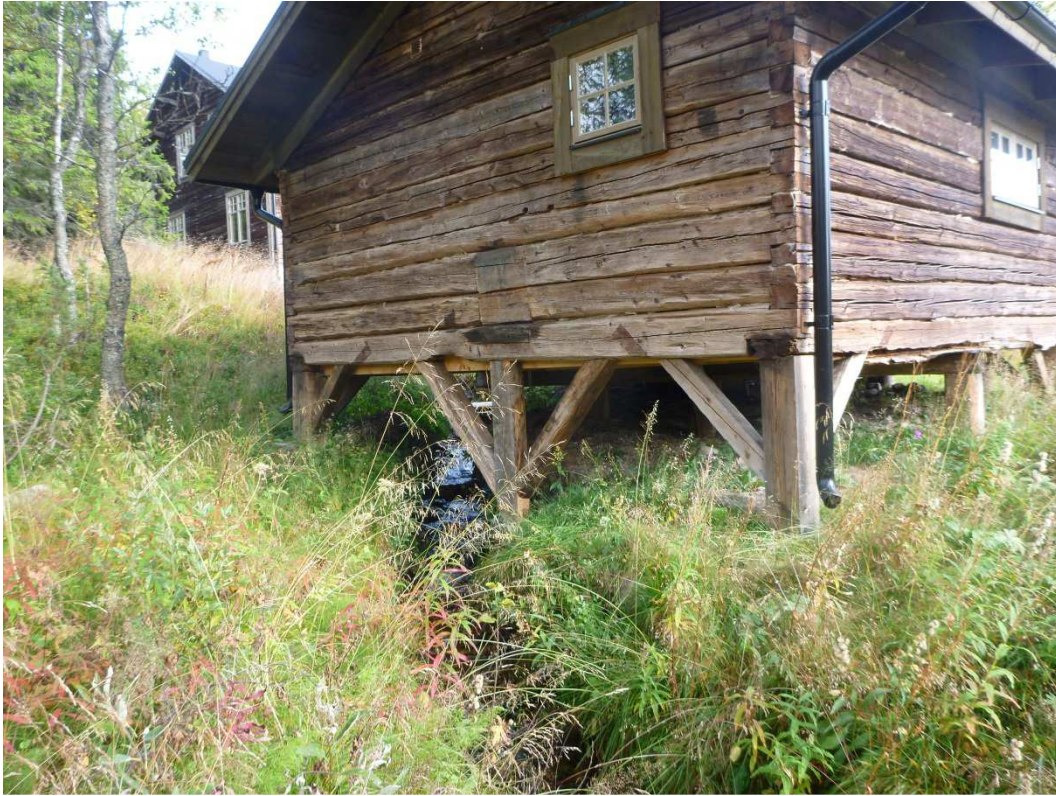
- Huset över bäcken bör flyttas
- Erosion i bäcken skulle kunna hota grundläggningen för hus ovan punkt.
- Kan möjligen hotas av översvämning

Vemdalskalet - karteringspunkt 2
Fritidshus vid bäck. Fara för översvämning och erosion.

Vemdalskalet - karteringspunkt 2
Fritidshus i över bäck.

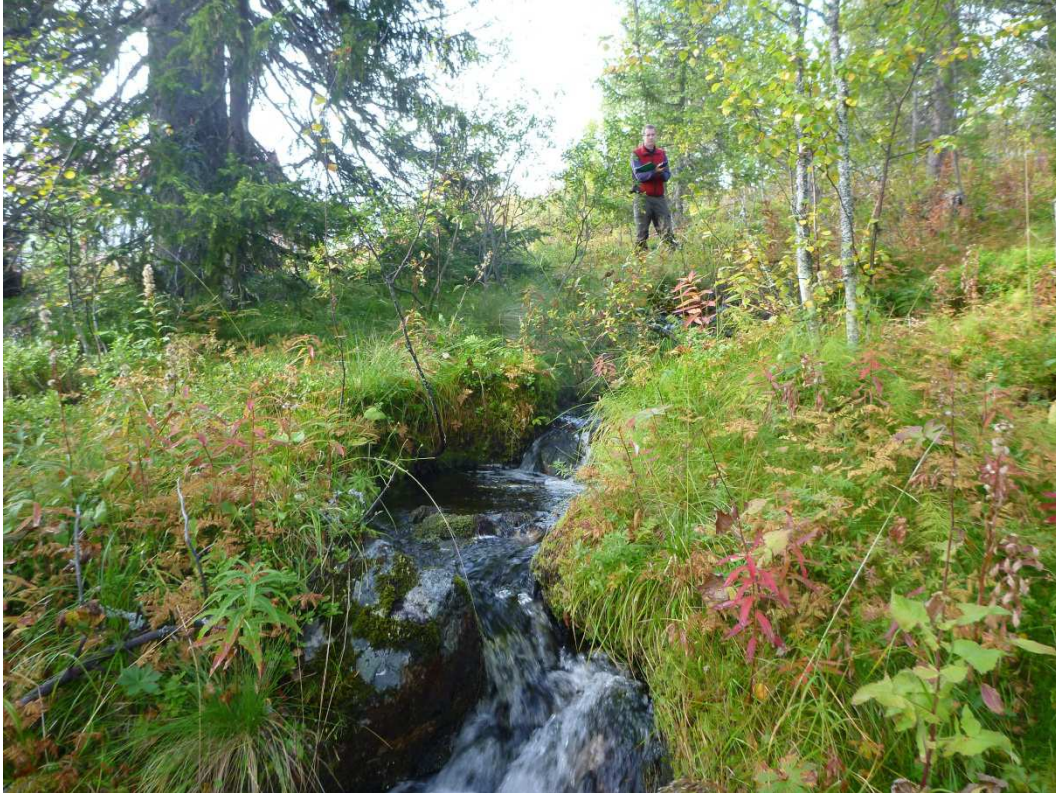
- Bebyggelse ca 40 m från bäcken.
- Relativt grovkornig morän med ytliga block
- Ingen finjord som är blottad.
- Begränsat flöde.

Vemdalskalet - karteringspunkt 3
Mindre bäck i moränsluttning.

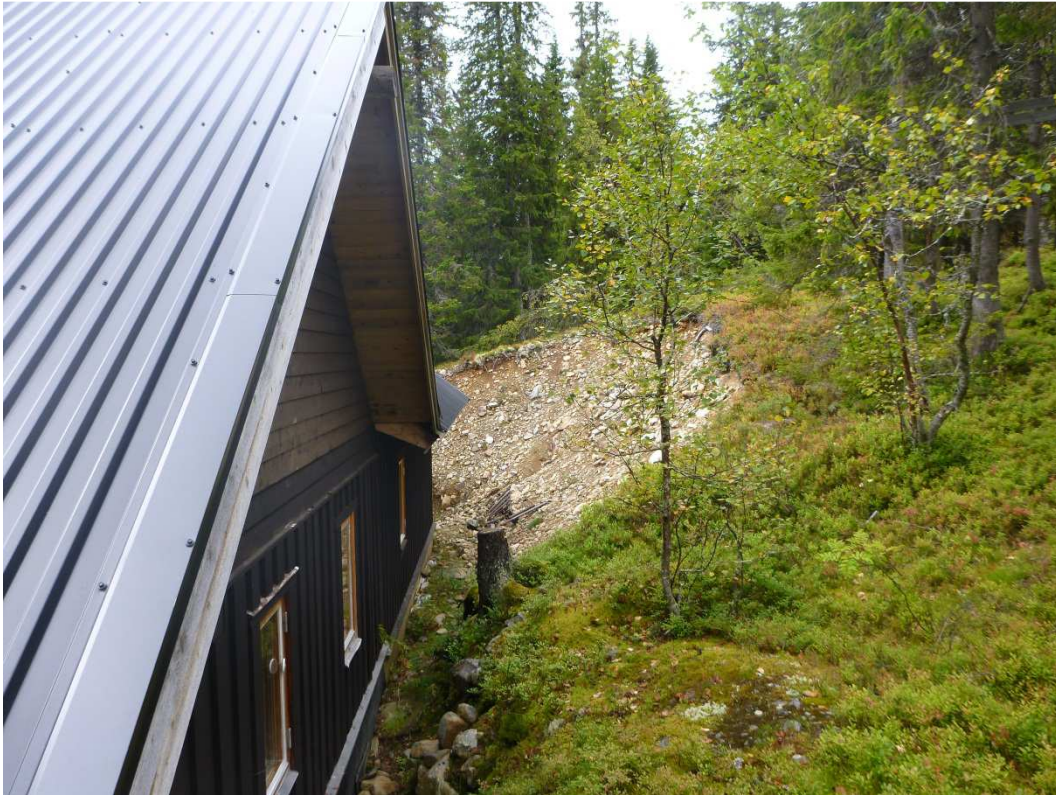
-Schaktad slänt bakom hus lutar 33°.
-Brantast från punkt och neråt.
-Nära berg i dagen. Väldigt grovkornig morän.

Vemdalskalet - karteringspunkt 4
Fritidshus i schaktad slänt i moränsluttning.

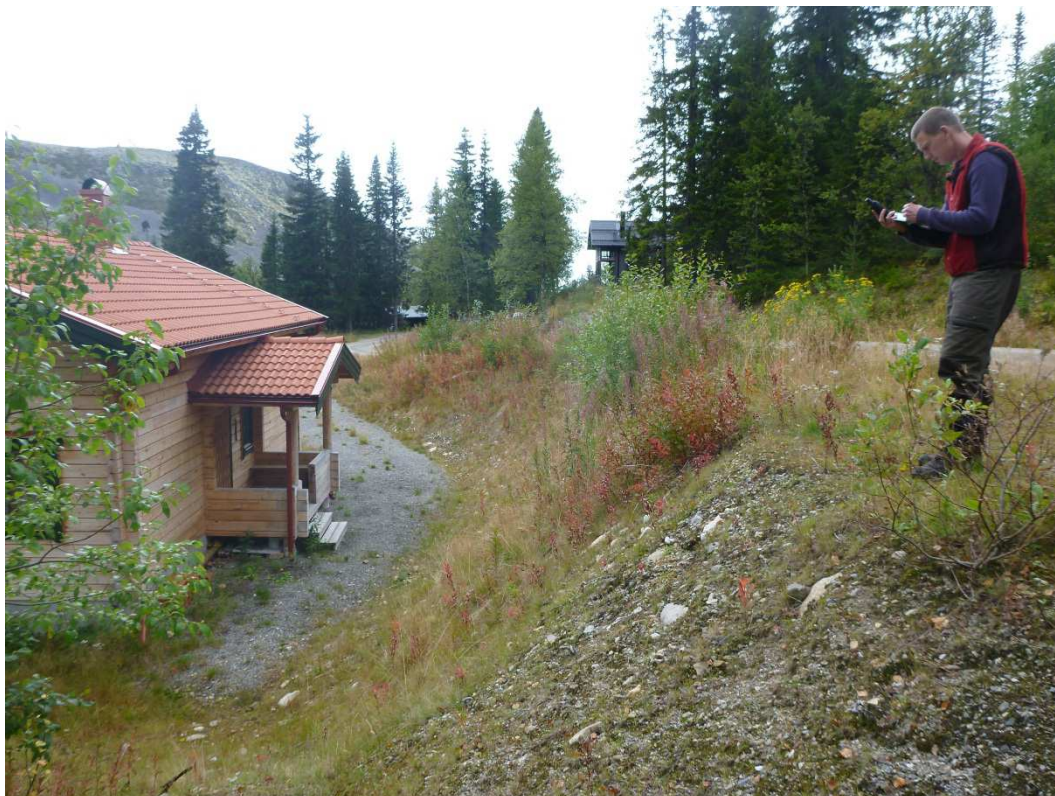
-Schaktad slänt bakom hus. Inga direkta tecken på markrörelser.

Vemdalskalet - karteringspunkt 5
Fritidshus i schaktad moränsluttning.
