Myndigheten för
samhällsskydd
och beredskap

Bollnäs kommun, Gävleborgs län

**Förstudie och översiktlig kartering av stabiliteten i
raviner och slänter i morän och grov sedimentjord**

2015-02-15

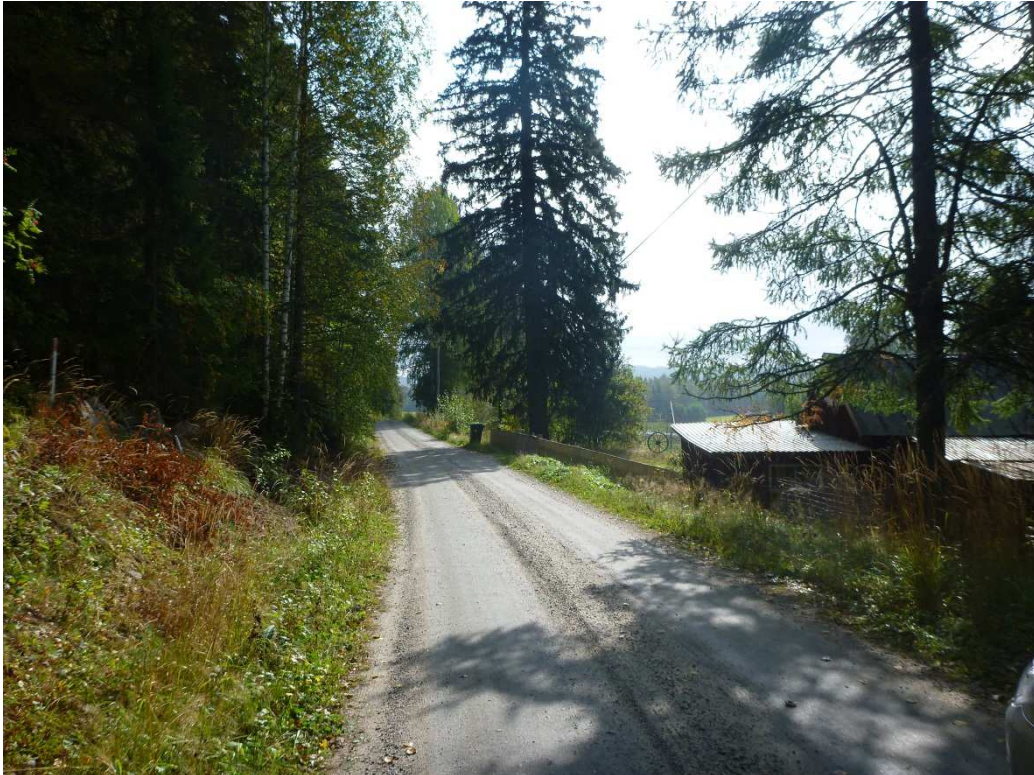
Nordsjö - karteringspunkt 1.
Fritidshus och väg i moränslutning, släntlutning 25°.

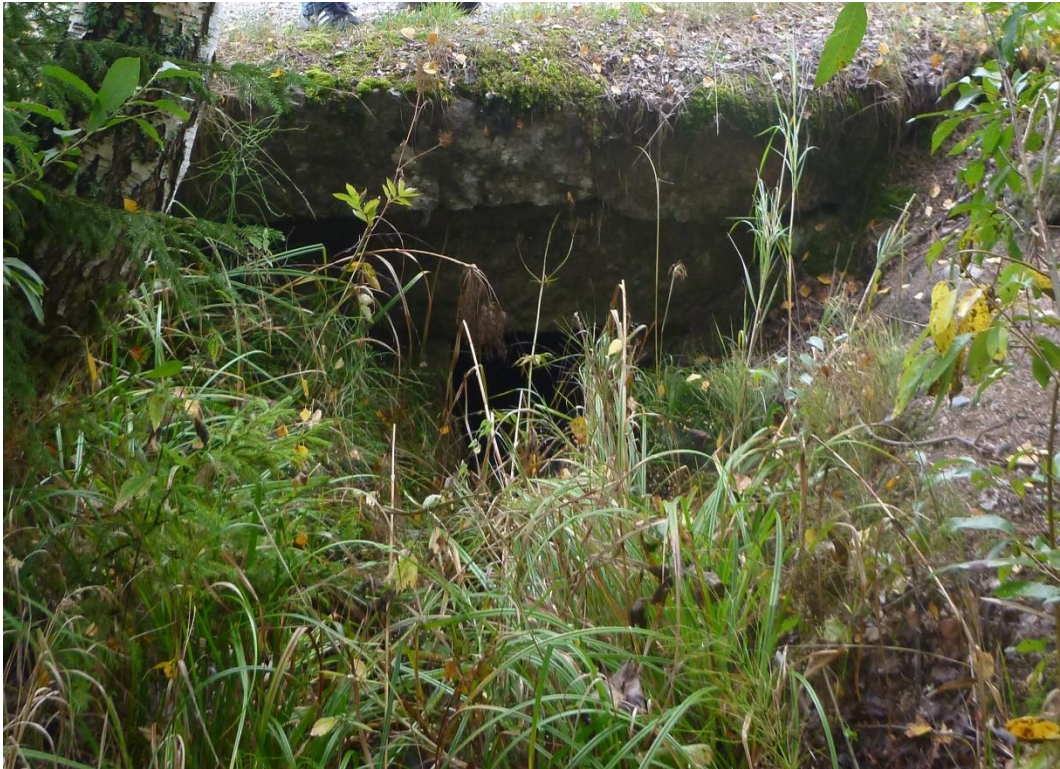
Nordsjö - karteringspunkt 4.
Igenvuxen stensatt trumma under väg.

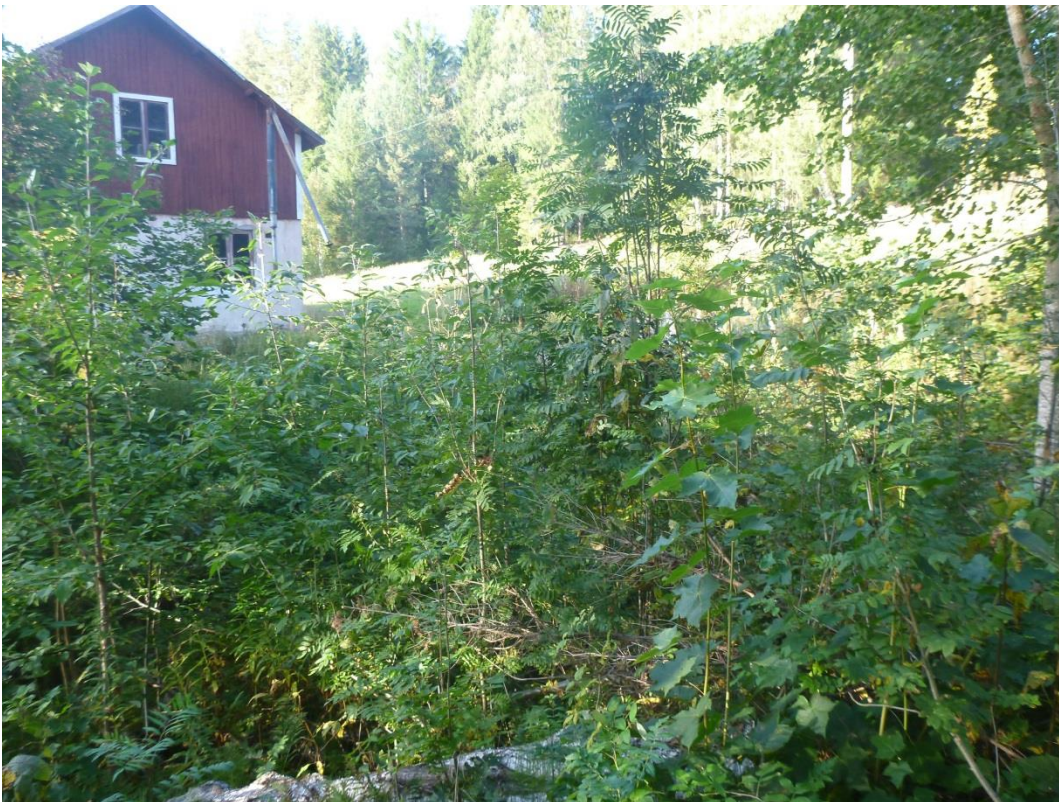
Röstbodarna - karteringspunkt 2.
Mindre bäckravin med kraftig vegetation. Inga stabilitetsproblem föreligger.

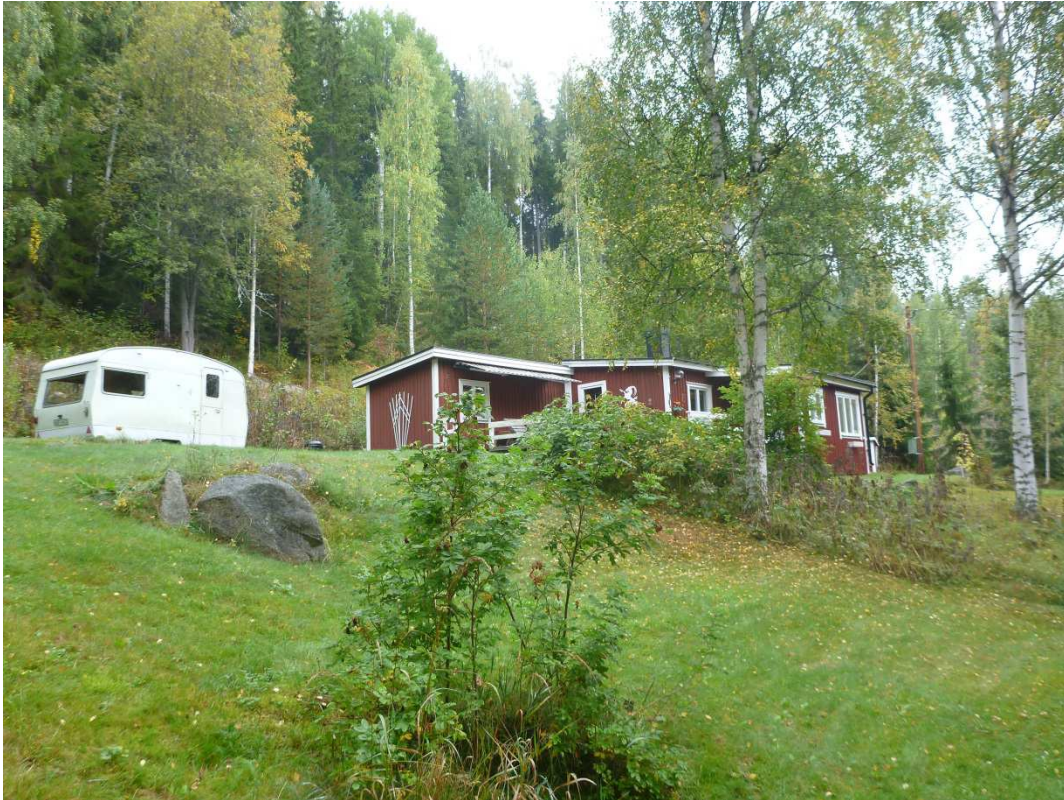
Block i slänten. Schaktning har utförts i slänten bakom huset. Slänten är där brant men kort varför stabiliteten bedöms som stabil.

Sjuberget - karteringspunkt 5.
Fritidshus i blockrik moränsluttning. Släntlutning 25° bakom hus.

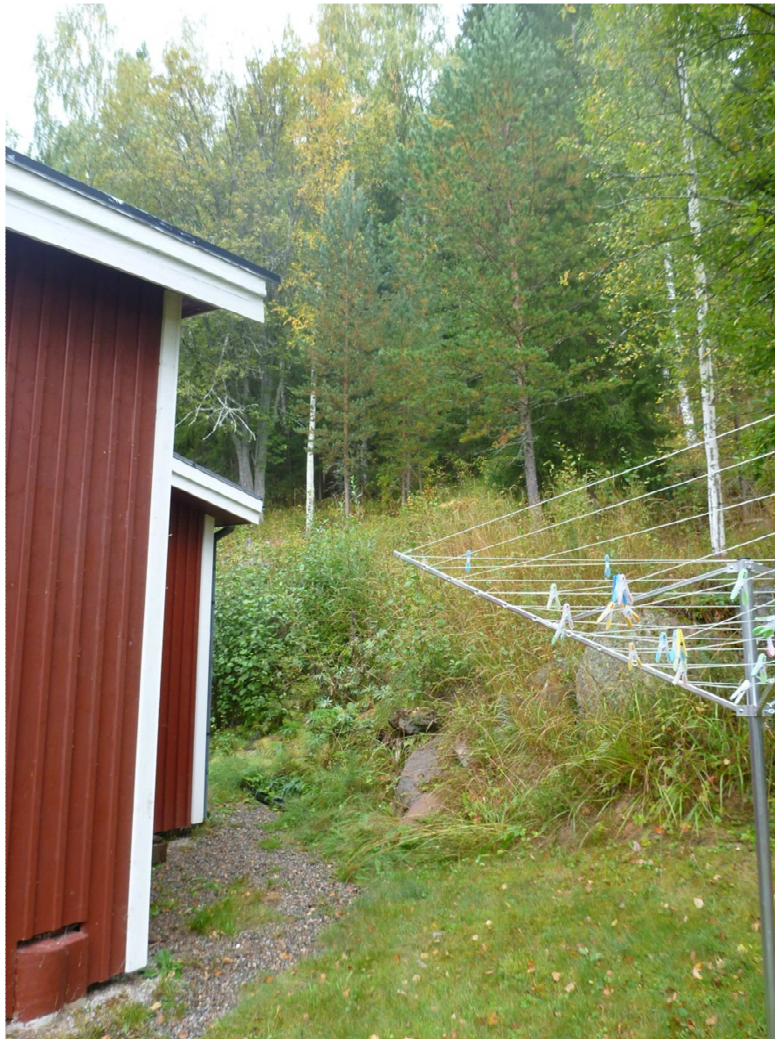
Sjuberget - karteringspunkt 5.
Fritidshus i moränsluttning, schakt i slänten bakom huset.
