## Älvsbyns kommun, Norrbottens län

**Förstudie och översiktlig kartering av stabiliteten i  
raviner och slänter i morän och grov sedimentjord**

2015-02-15

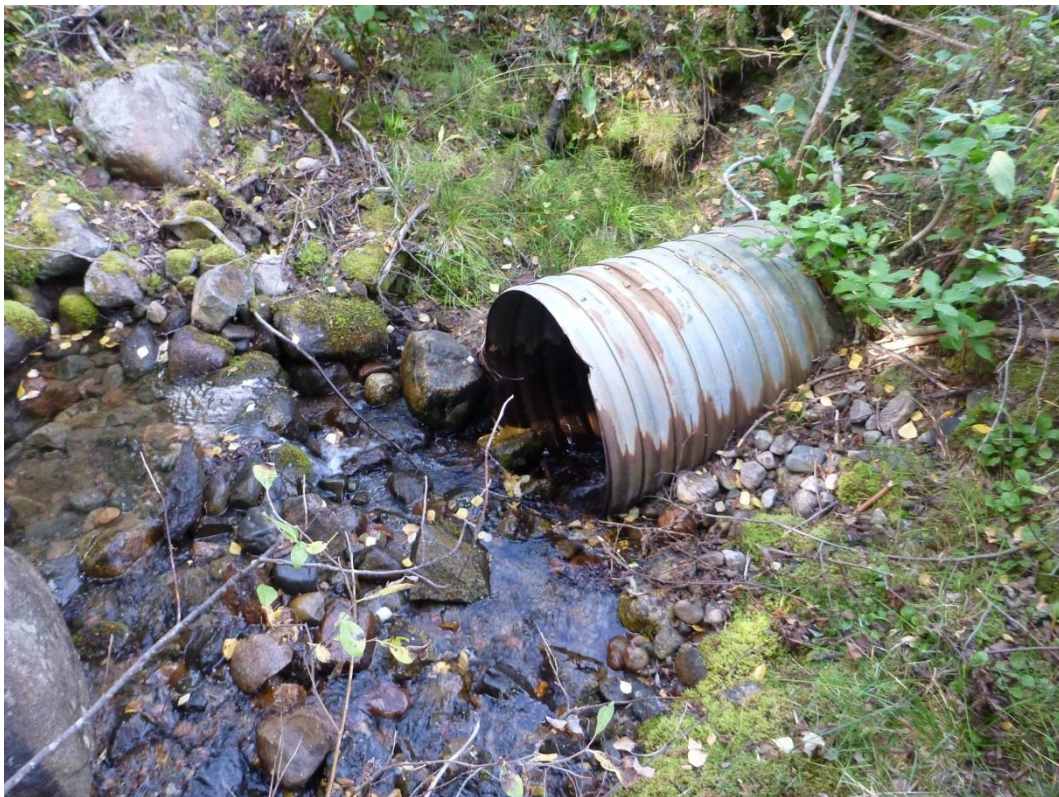
**Åkerdal - karteringspunkt 1.**  
Inloppet till trumma under väg, diameter 1,0 m
