ÖVERSIKTLIG KARTERING AV STABILITET I RAVINER OCH SLÄNTER I MORÄN OCH GROV SEDIMENTJORD

DIARIE NR SGI 2-0904-0270	RITAD AV J. Axelsson	Sollefteå kommun	
DATUM 2009-12-15	HANDLÄGGARE J. Fallsvik M. Andersson	Remsle	
TEKNIKANSVARIG A-C. Hågerd	SKALA 1:15 000	NUMMER Bilaga 4	BET

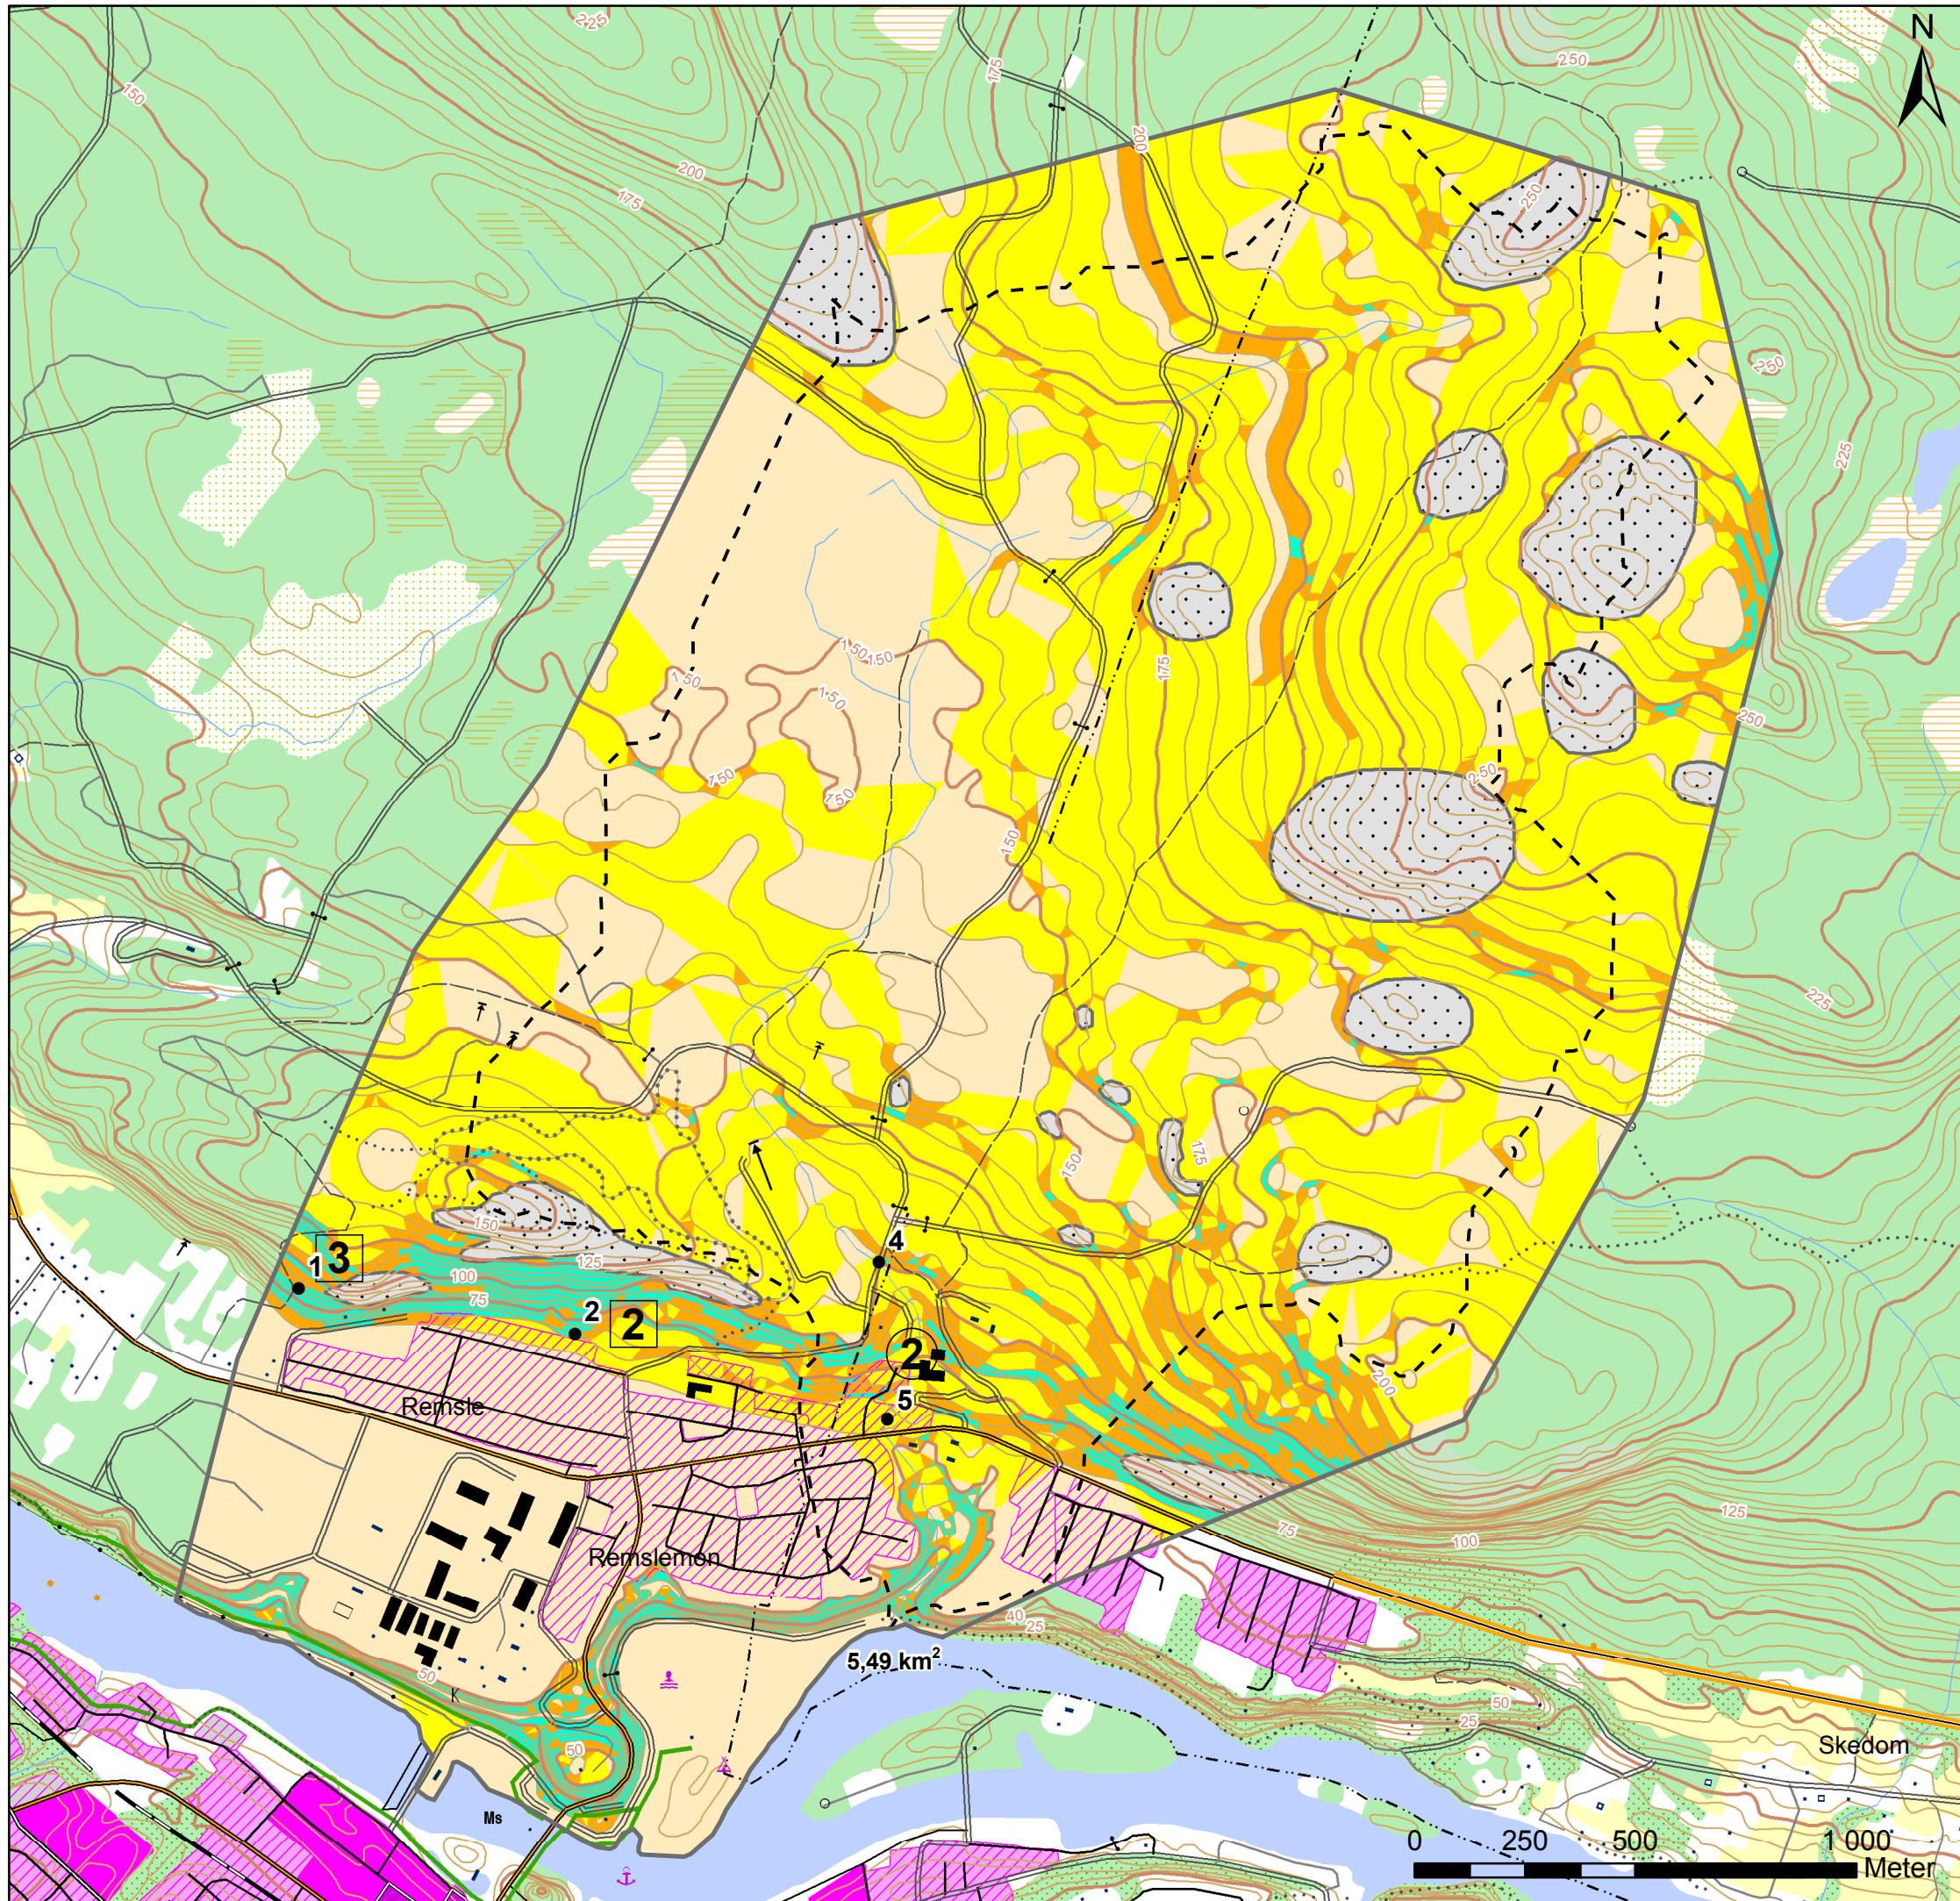
BEDÖMNINGSKLASS	KRITERIET FÖR JORDRÖRELSER I SLÄNTER	EXEMPEL PÅ UTREDNINGSAKT	REDOVISNING PÅ KARTA
1 Angeläget utrednings-behov	Jordrörelser har förekommit. Brant terräng. Måktiga jordlager. Större skogsfria partier förekommer. Vattensjukt. Erosionskänslig jord.	Ett angeläget behov föreligger avseende detaljerad utredning av förutsättningarna för släntrörelser och dess konsekvenser samt behov av åtgärder. Vid uppenbar fara meddelas fastighetsägare och kommun snarast möjligt.	1
2 Utrednings-behov	Inga större jordrörelser eller kraftiga vattenflöden har förekommit. Inga förutsättningar för transport av lösa block. Inga större sammanhängande skogsfria områden på jordtäckt mark.	Behov av detaljerad utredning föreligger. Slänter bör hållas under observation med jämna tidsintervall.	2
3 Inget utrednings-behov Behov av kontroll	Inga eller endast mindre jordrörelser har förekommit. Inga förutsättningar för transport av lösa block. Övervägande skogsklädd mark.	Inget utrednings-behov föreligger men slänterna bör hållas under observation med jämna tidsintervall.	3

BEDÖMNINGSKLASS	KRITERIET FÖR SLAMSTRÖM	EXEMPEL PÅ ÅTGÄRDER	REDOVISNING PÅ KARTA
1 Angeläget utrednings-behov	Omfattande jordrörelser och/eller höga vattenflöden har förekommit. Större skogsfria partier förekommer. Brant terräng. Lösa block förekommer.	Ett angeläget behov föreligger avseende detaljerad utredning av förutsättningarna för slamström och dess konsekvenser samt behov av åtgärder. Vid uppenbar fara meddelas fastighetsägare och kommun snarast möjligt.	1
2 Utrednings-behov	Jordrörelser och/eller höga vattenflöden har förekommit. Inga förutsättningar för transport av lösa block. Endast mindre skogsfria områden på jordtäckt mark förekommer.	Behov av detaljerad utredning föreligger. Raviner bör hållas under observation med jämna tidsintervall.	2
3 Inget utrednings-behov Behov av kontroll	Inga eller endast mindre jordrörelser har förekommit. Inga höga flöden har förekommit. Inga förutsättningar för transport av lösa block. Stor skogstäckning.	Inget behov av vidare utredning föreligger. Vid oförutsebara händelser, så som höga flöden, kan risker föreligga och området bör därför hållas under kontroll.	3
