Myndigheten för
samhällsskydd
och beredskap

Avesta, Borlänge, Falun, Gagnef, Hedemora, Leksand, Ludvika, Mora, Orsa, Rättvik, Smedjebacken, Säter och Vansbro, Dalarnas län

Förstudie för översiktlig kartering av stabilitetsförhållandena i bebyggda områden samt dokumentation av befintliga geotekniska undersökningar

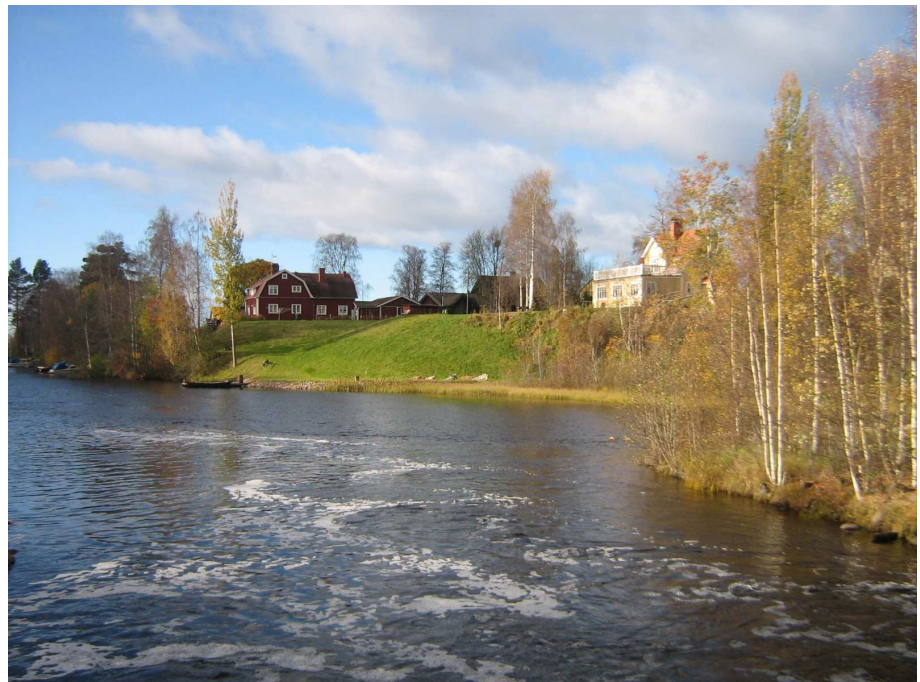
Erosion utmed Enån genom Rättvik i Dalarnas län.
