**FÖRSTUDIE OCH ÖVERSIKTLIG KARTERING AV STABILITET I SLÄNTER OCH RAVINER I MORÄN OCH GROV SEDIMENTJORD**

DIARIE NR SGI 2.1-1202-0111	RITAD AV Jim Hedfors	Hagfors kommun	
DATUM 2013-02-15	HANDLÄGGARE A.-C. Hågeryd K. Lundström	Ås	
UPPDRAGSANSVARIG A.-C. Hågeryd	SKALA 1:10 000(A3)	NUMMER Bilaga 3-3

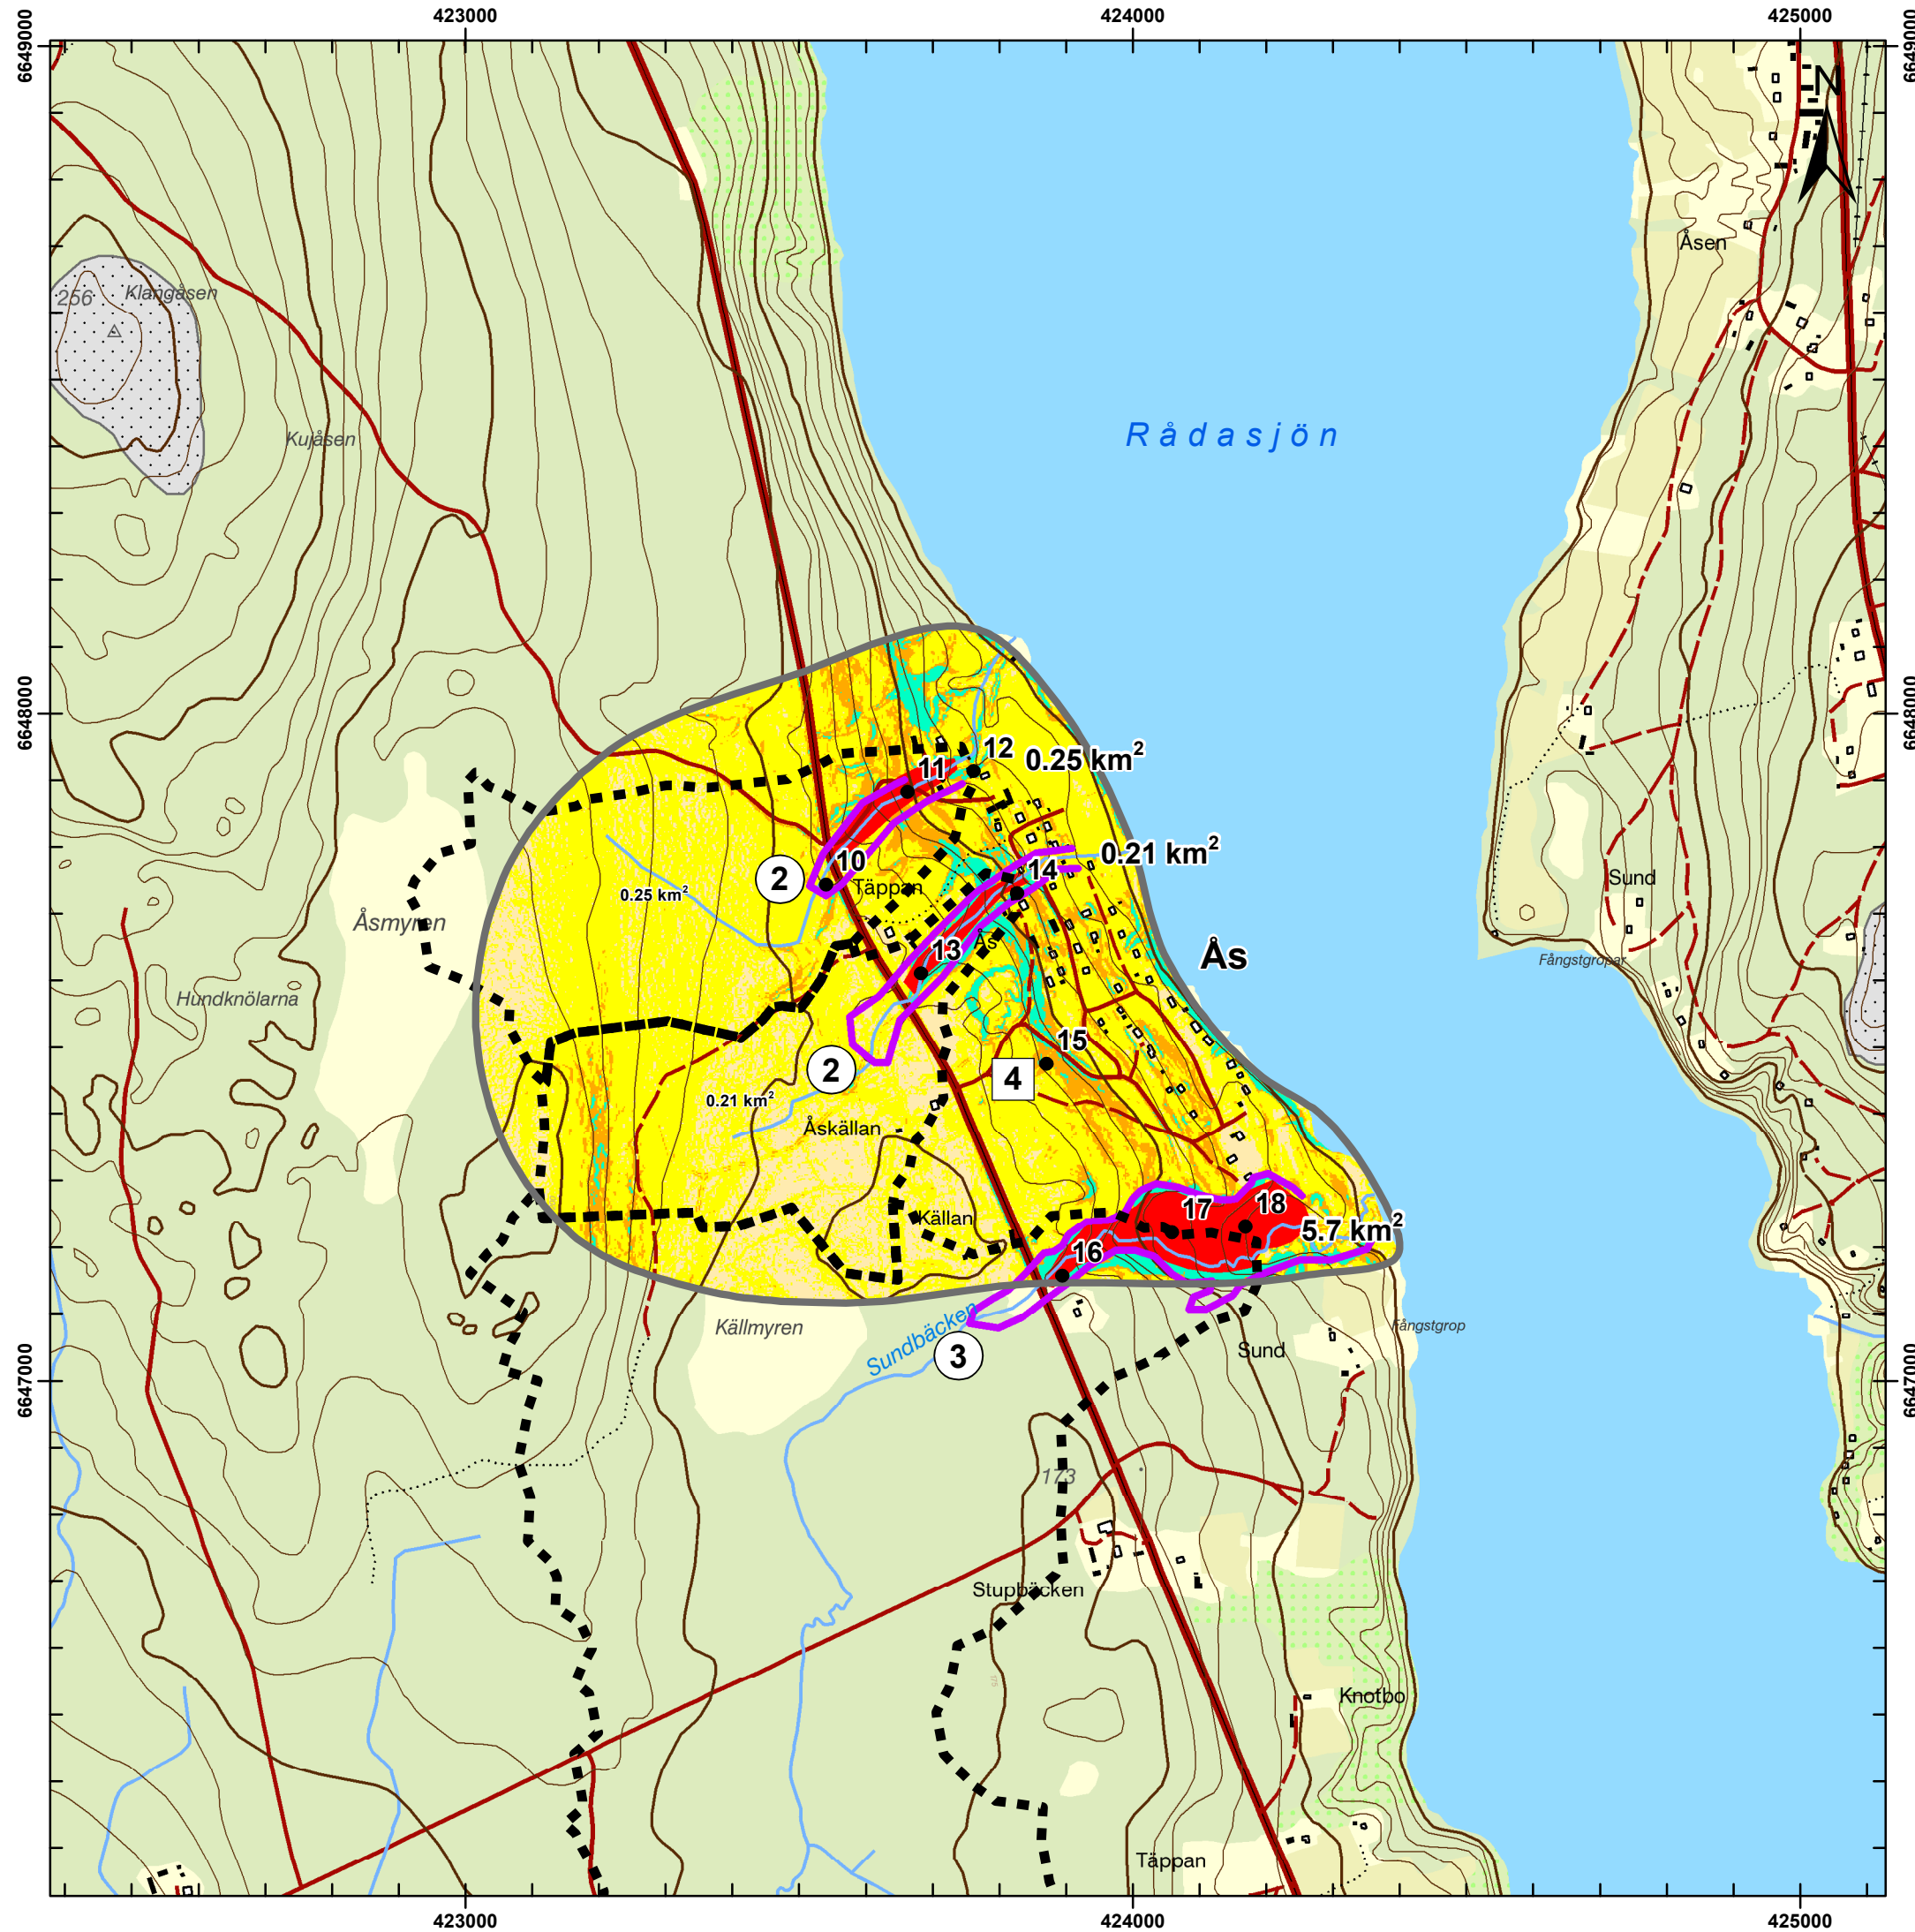
BEDÖMNINGSKLASS	KRITERIER FÖR JORDRÖRELSER I SLÄNTER	EXEMPEL PÅ UTREDNINGSSATSER	REDOVISNING PÅ KARTA
1 Angeläget utredningsbehov	Jordrörelser har förekommit. Brant terräng. Måktiga jordlager. Större skogsfria partier förekommer. Vattensjukt. Erosionskänslig jord.	Ett angeläget behov föreligger avseende detaljerad utredning av förutsättningarna för släntrörelser och dess konsekvenser samt behov av åtgärder. Vid uppenbar fara meddelas fastighetsägare och kommun snarast möjligt.	1
2 Utredningsbehov	Inga större jordrörelser eller kraftiga vattenflöden har förekommit. Inga förutsättningar för transport av lösa block. Inga större sammanhängande skogsfria områden på jordtäckt mark förekommer.	Behov av detaljerad utredning föreligger. Slänterna bör hållas under observation med jämna tidsintervall.	2
3 Inget utredningsbehov, men behov av kontroll	Inga eller endast mindre jordrörelser har förekommit. Inga förutsättningar för transport av lösa block. Övervägande skogsklädd mark.	Inget utredningsbehov föreligger men slänterna bör hållas under observation med jämna tidsintervall.	3

BEDÖMNINGSKLASS	KRITERIER FÖR SLAMSTRÖM	EXEMPEL PÅ ÅTGÄRDER	REDOVISNING PÅ KARTA
1 Angeläget utredningsbehov	Omfattande jordrörelser och/eller höga vattenflöden har förekommit. Större skogsfria partier förekommer. Brant terräng. Lösa block förekommer.	Angeläget behov föreligger avseende detaljerad utredning av förutsättningarna för slamström och dess konsekvenser samt behov av åtgärder. Vid uppenbar fara meddelas fastighetsägare och kommun snarast möjligt.	1
2 Utredningsbehov	Jordrörelser och/eller höga vattenflöden har förekommit. Inga förutsättningar för transport av lösa block. Endast mindre skogsfria områden på jordtäckt mark förekommer.	Behov av detaljerad utredning föreligger. Ravinerna bör hållas under observation med jämna tidsintervall.	2
3 Inget utredningsbehov, men behov av kontroll	Inga eller endast mindre jordrörelser har förekommit. Inga höga flöden har förekommit. Inga förutsättningar för transport av lösa block. Stor skogstäckning.	Inget behov av vidare utredning föreligger. Vid oförutsebara händelser, så som höga flöden, kan risker föreligga och området bör därför hållas under kontroll.	3
