FÖRSTUDIE OCH ÖVERSIKTLIG KARTERING AV STABILITET I SLÄNTER OCH RAVINER I MORÄN OCH GROV SEDIMENTJORD

DIARIE NR SGI 2.1-1203-0182	RITAD AV Jim Hedfors	Borlänge kommun Hönsarvet och Medväga
DATUM 2013-02-15	HANDLÄGGARE J. Fallsvik, L. Blied A.-C. Hågerud, J. Hedfors	
UPPDRAVSANSVARIG Jan Fallsvik	SKALA 1:10 000(A3)	NUMMER Bilaga 3-3

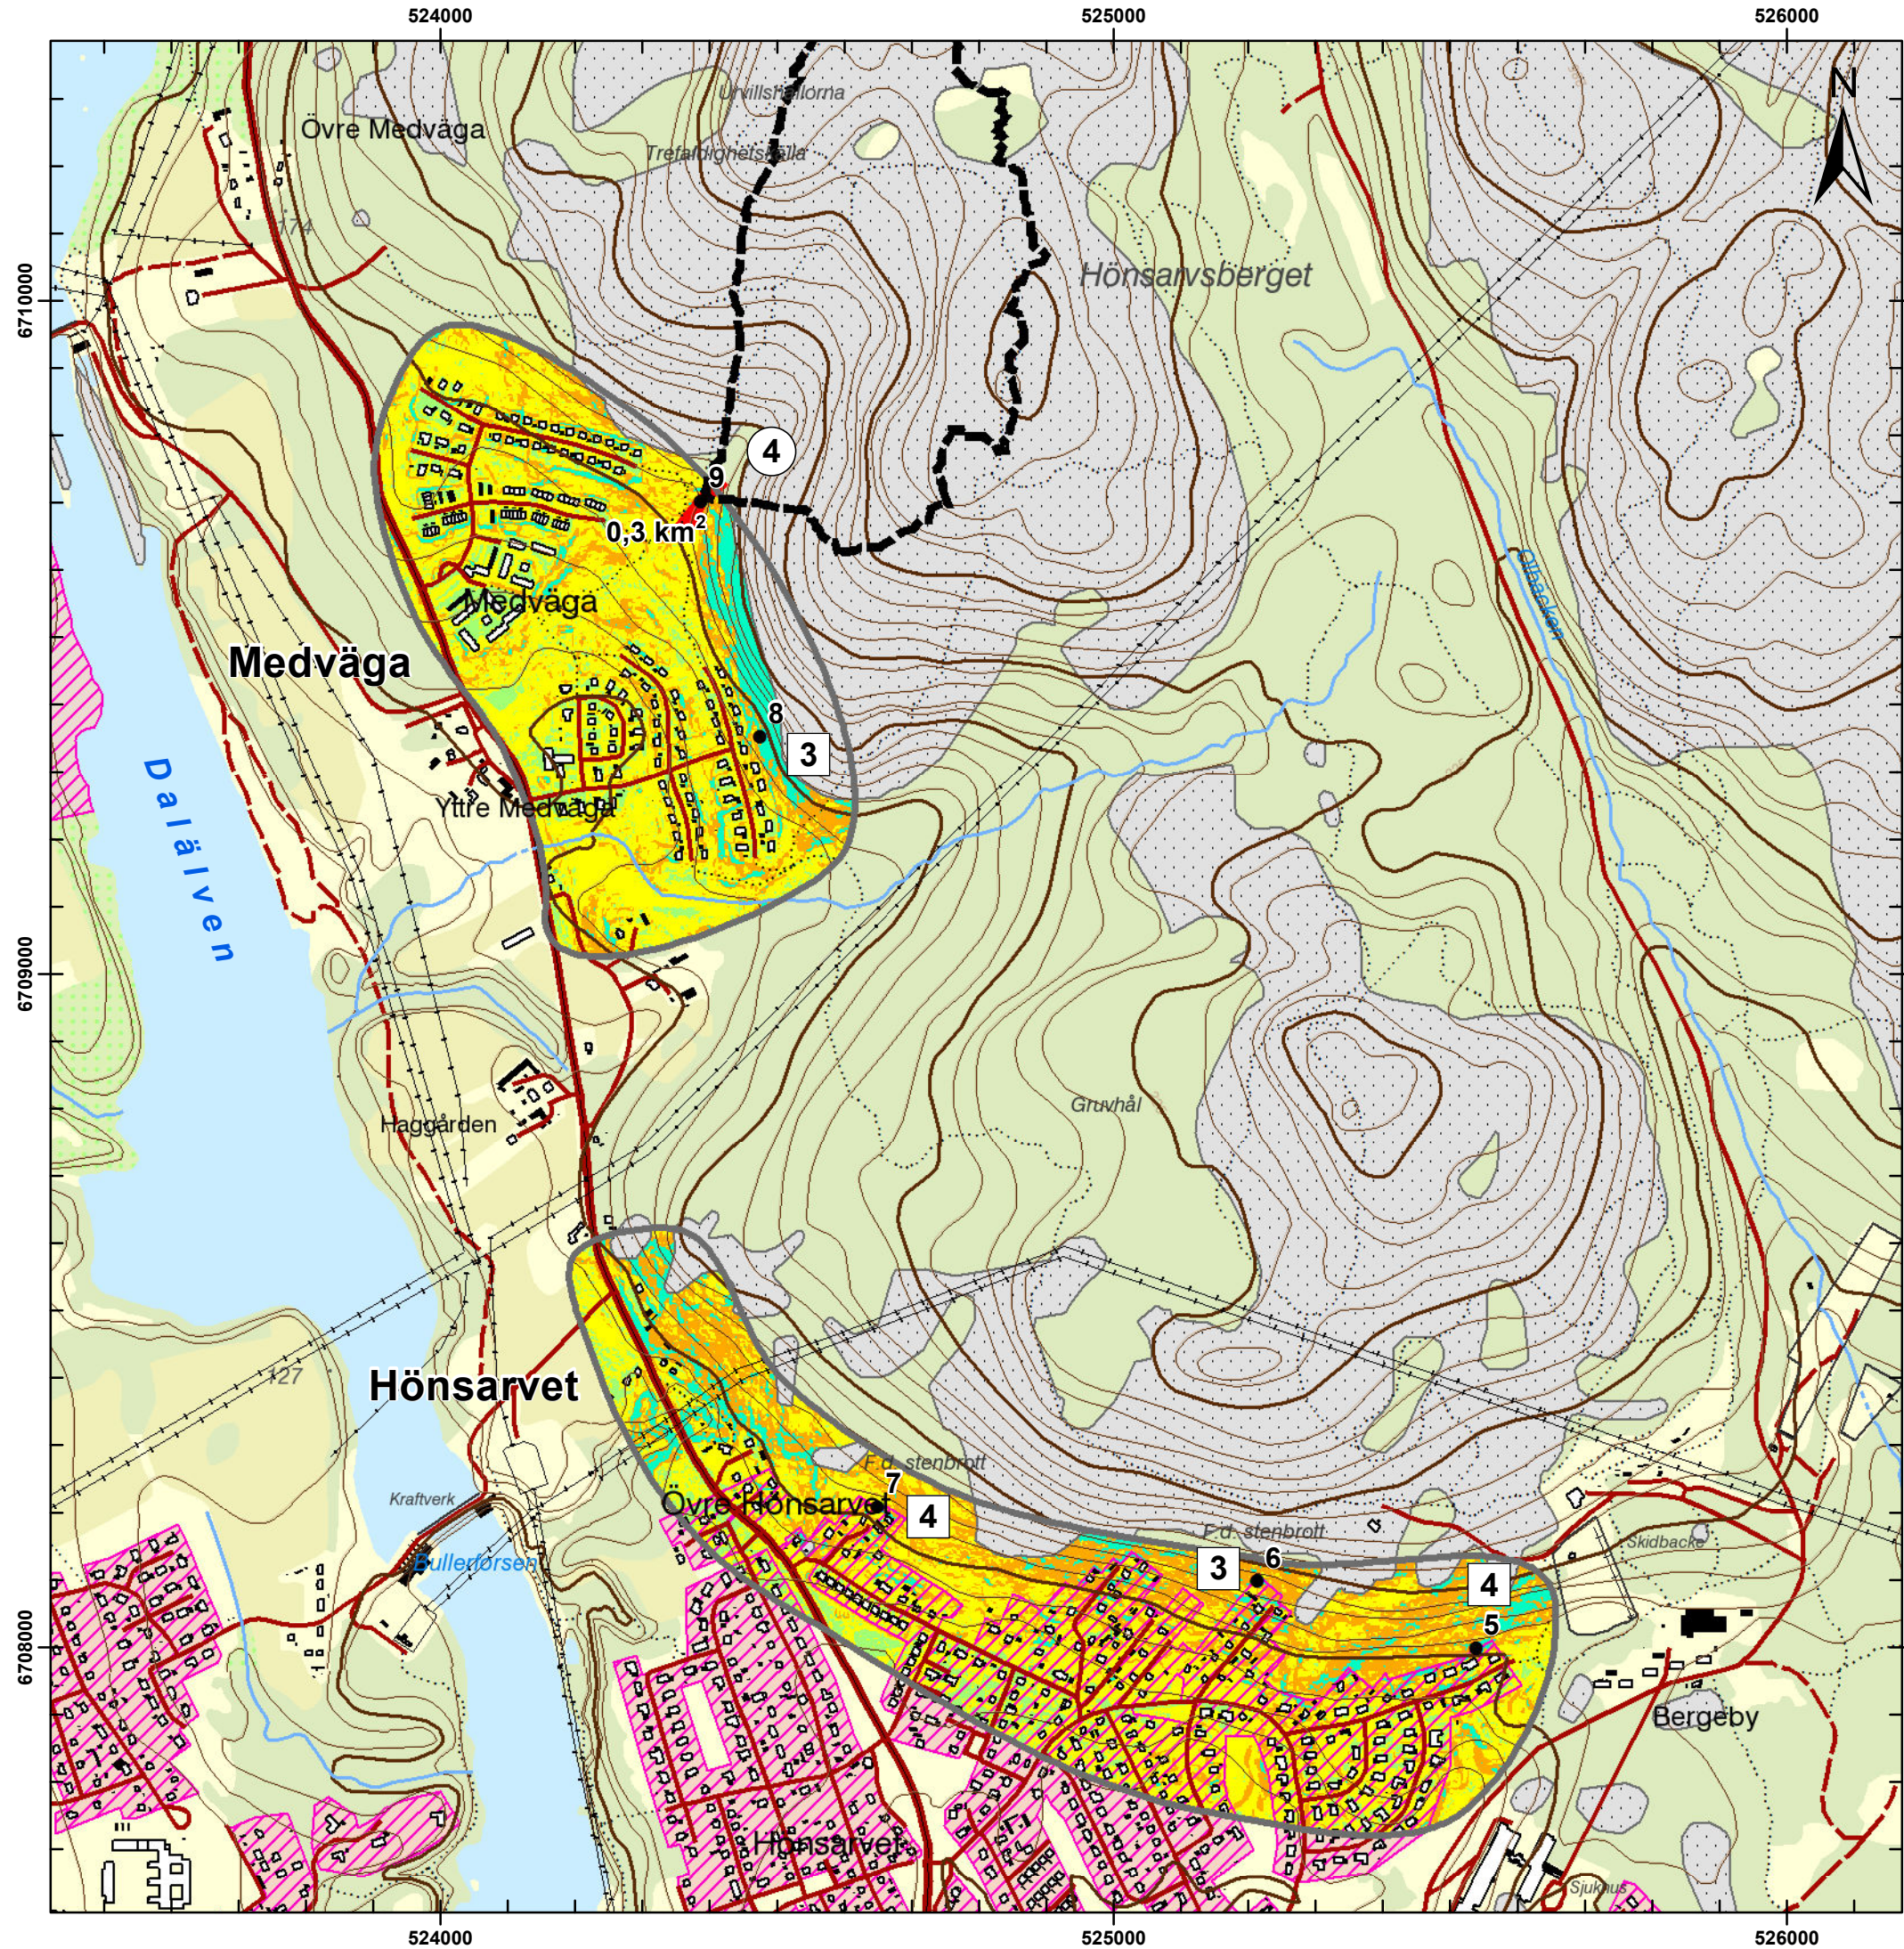
- Lutning 0-2 grader
- Lutning 2-10 grader
- Lutning 10-17 grader
- Lutning >17 grader
- Områdesbegränsning
- Spår av skred, ras, slamström och erosion
- Alluvialkon
- Avrinningsområde
- Berg i dagen (SGU jordarter)
- Ravin
- Vattendrag
- 1 Karteringspunkt
- 1 Bedömningsklass, slänt
- 1 Bedömningsklass, ravin
