**FÖRSTUDIE OCH ÖVERSIKTLIG KARTERING AV STABILITET I SLÄNTER OCH RAVINER I MORÄN OCH GROV SEDIMENTJORD**

DIARIE NR SGI 2.1-1203-0183	RITAD AV Jim Hedfors	Leksands kommun	
DATUM 2013-02-15	HANDLÄGGARE J. Fallsvik, L. Blied, A.-C. Hågeryd, J. Hedfors	<b>Backen</b>	
UPPDRAGSANSVARIG Jan Fallsvik	SKALA 1:10 000(A3)	NUMMER Bilaga 3-1

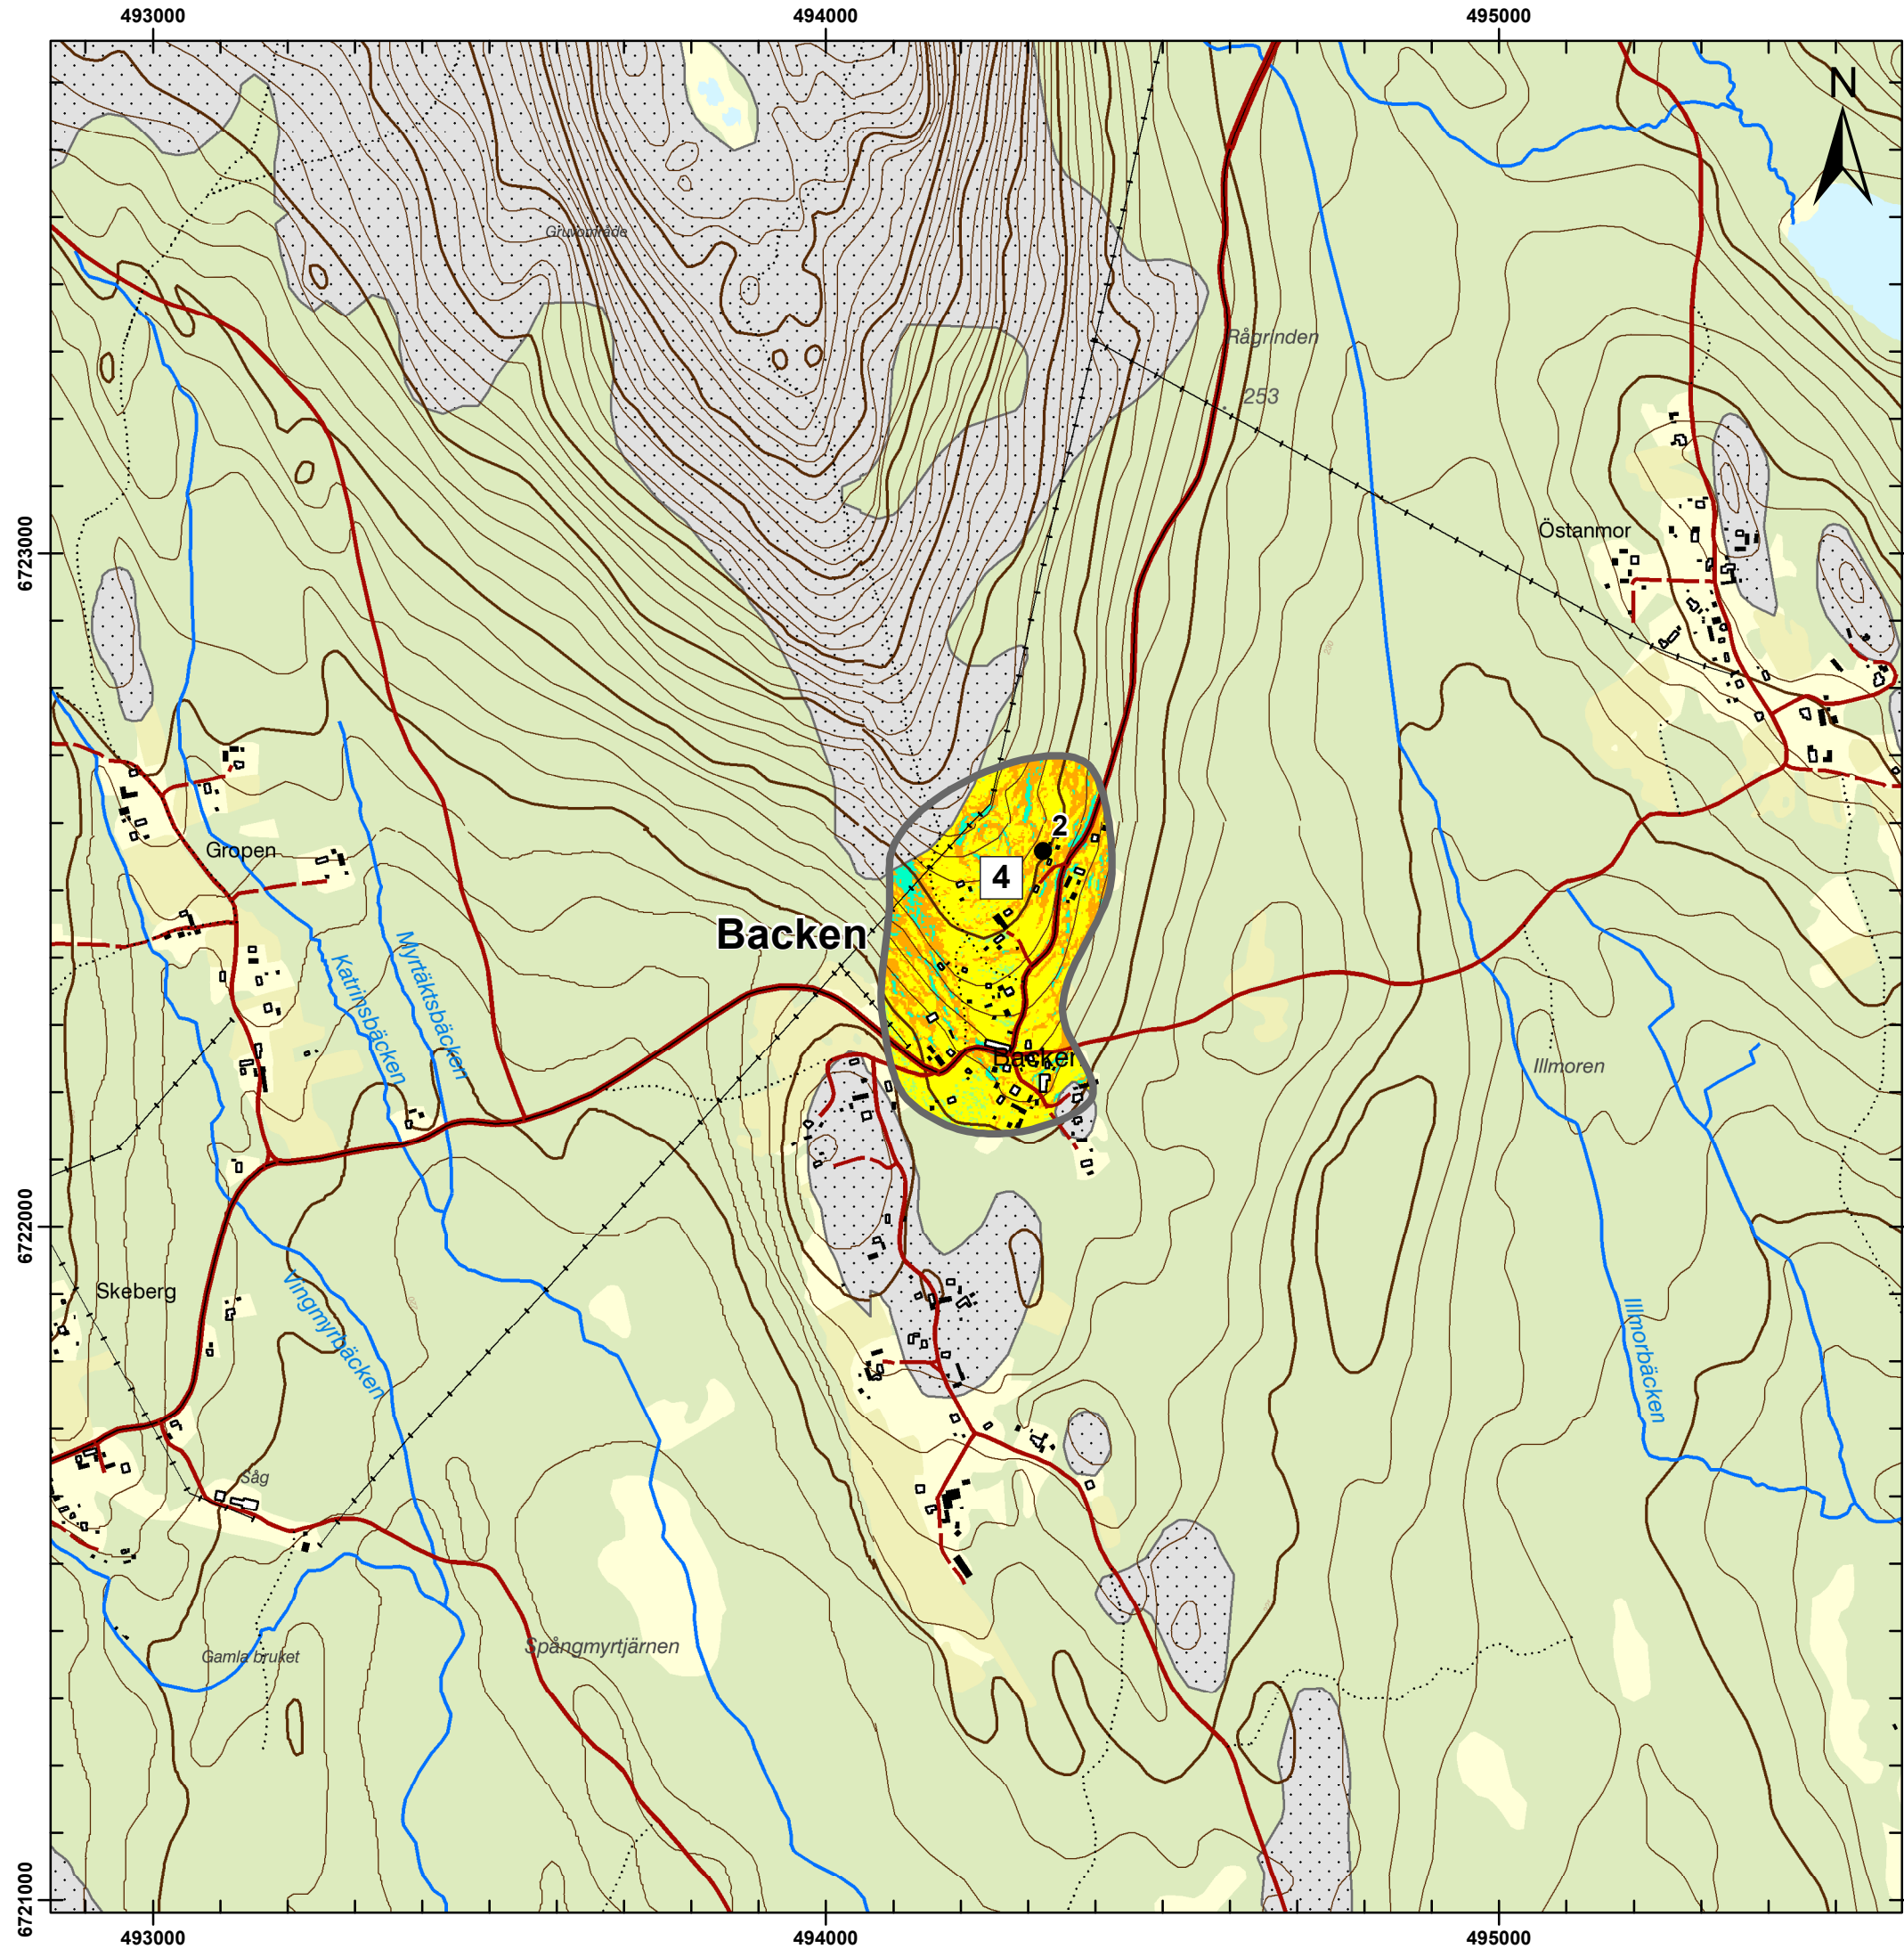
BEDÖMNINGSKLASS	KRITERIER FÖR JORDRÖRELSER I SLÄNTER	EXEMPEL PÅ UTREDNINGSSÄTTER	REDOVISNING PÅ KARTA
1 Angeläget utredningsbehov	Jordrörelser har förekommit. Brant terräng. Måktiga jordlager. Större skogsfria partier förekommer. Vattensjukt. Erosionskänslig jord.	Ett angeläget behov föreligger avseende detaljerad utredning av förutsättningarna för släntrörelser och dess konsekvenser samt behov av åtgärder. Vid uppenbar fara meddelas fastighetsägare och kommun snarast möjligt.	1
2 Utredningsbehov	Inga större jordrörelser eller kraftiga vattenflöden har förekommit. Inga förutsättningar för transport av lösa block. Inga större sammanhängande skogsfria områden på jordtäckt mark förekommer.	Behov av detaljerad utredning föreligger. Slänterna bör hållas under observation med jämna tidsintervall.	2
3 Inget utredningsbehov, men behov av kontroll	Inga eller endast mindre jordrörelser har förekommit. Inga förutsättningar för transport av lösa block. Övervägande skogsklädd mark.	Inget utredningsbehov föreligger men slänterna bör hållas under observation med jämna tidsintervall.	3

BEDÖMNINGSKLASS	KRITERIER FÖR SLAMSTRÖM	EXEMPEL PÅ ÅTGÄRDER	REDOVISNING PÅ KARTA
1 Angeläget utredningsbehov	Omfattande jordrörelser och/eller höga vattenflöden har förekommit. Större skogsfria partier förekommer. Brant terräng. Lösa block förekommer.	Angeläget behov föreligger avseende detaljerad utredning av förutsättningarna för slamström och dess konsekvenser samt behov av åtgärder. Vid uppenbar fara meddelas fastighetsägare och kommun snarast möjligt.	1
2 Utredningsbehov	Jordrörelser och/eller höga vattenflöden har förekommit. Inga förutsättningar för transport av lösa block. Endast mindre skogsfria områden på jordtäckt mark förekommer.	Behov av detaljerad utredning föreligger. Ravinerna bör hållas under observation med jämna tidsintervall.	2
3 Inget utredningsbehov, men behov av kontroll	Inga eller endast mindre jordrörelser har förekommit. Inga höga flöden har förekommit. Inga förutsättningar för transport av lösa block. Stor skogstäckning.	Inget behov av vidare utredning föreligger. Vid oförutsebara händelser, så som höga flöden, kan risker föreligga och området bör därför hållas under kontroll.	3
