FÖRSTUDIE OCH ÖVERSIKTLIG KARTERING AV STABILITET I SLÄNTER OCH RAVINER I MORÄN OCH GROV SEDIMENTJORD

DIARIE NR SGI 2.1-1203-0183	RITAD AV Jim Hedfors	Leksands kommun
DATUM 2013-02-15	HANDLÄGGARE J. Fallsvik, L. Blied, A.-C. Hågeryd, J. Hedfors	Hälla-Romma
UPPDRAGSANSVARIG Jan Fallsvik	SKALA 1:10 000(A3)	NUMMER Bilaga 3-3

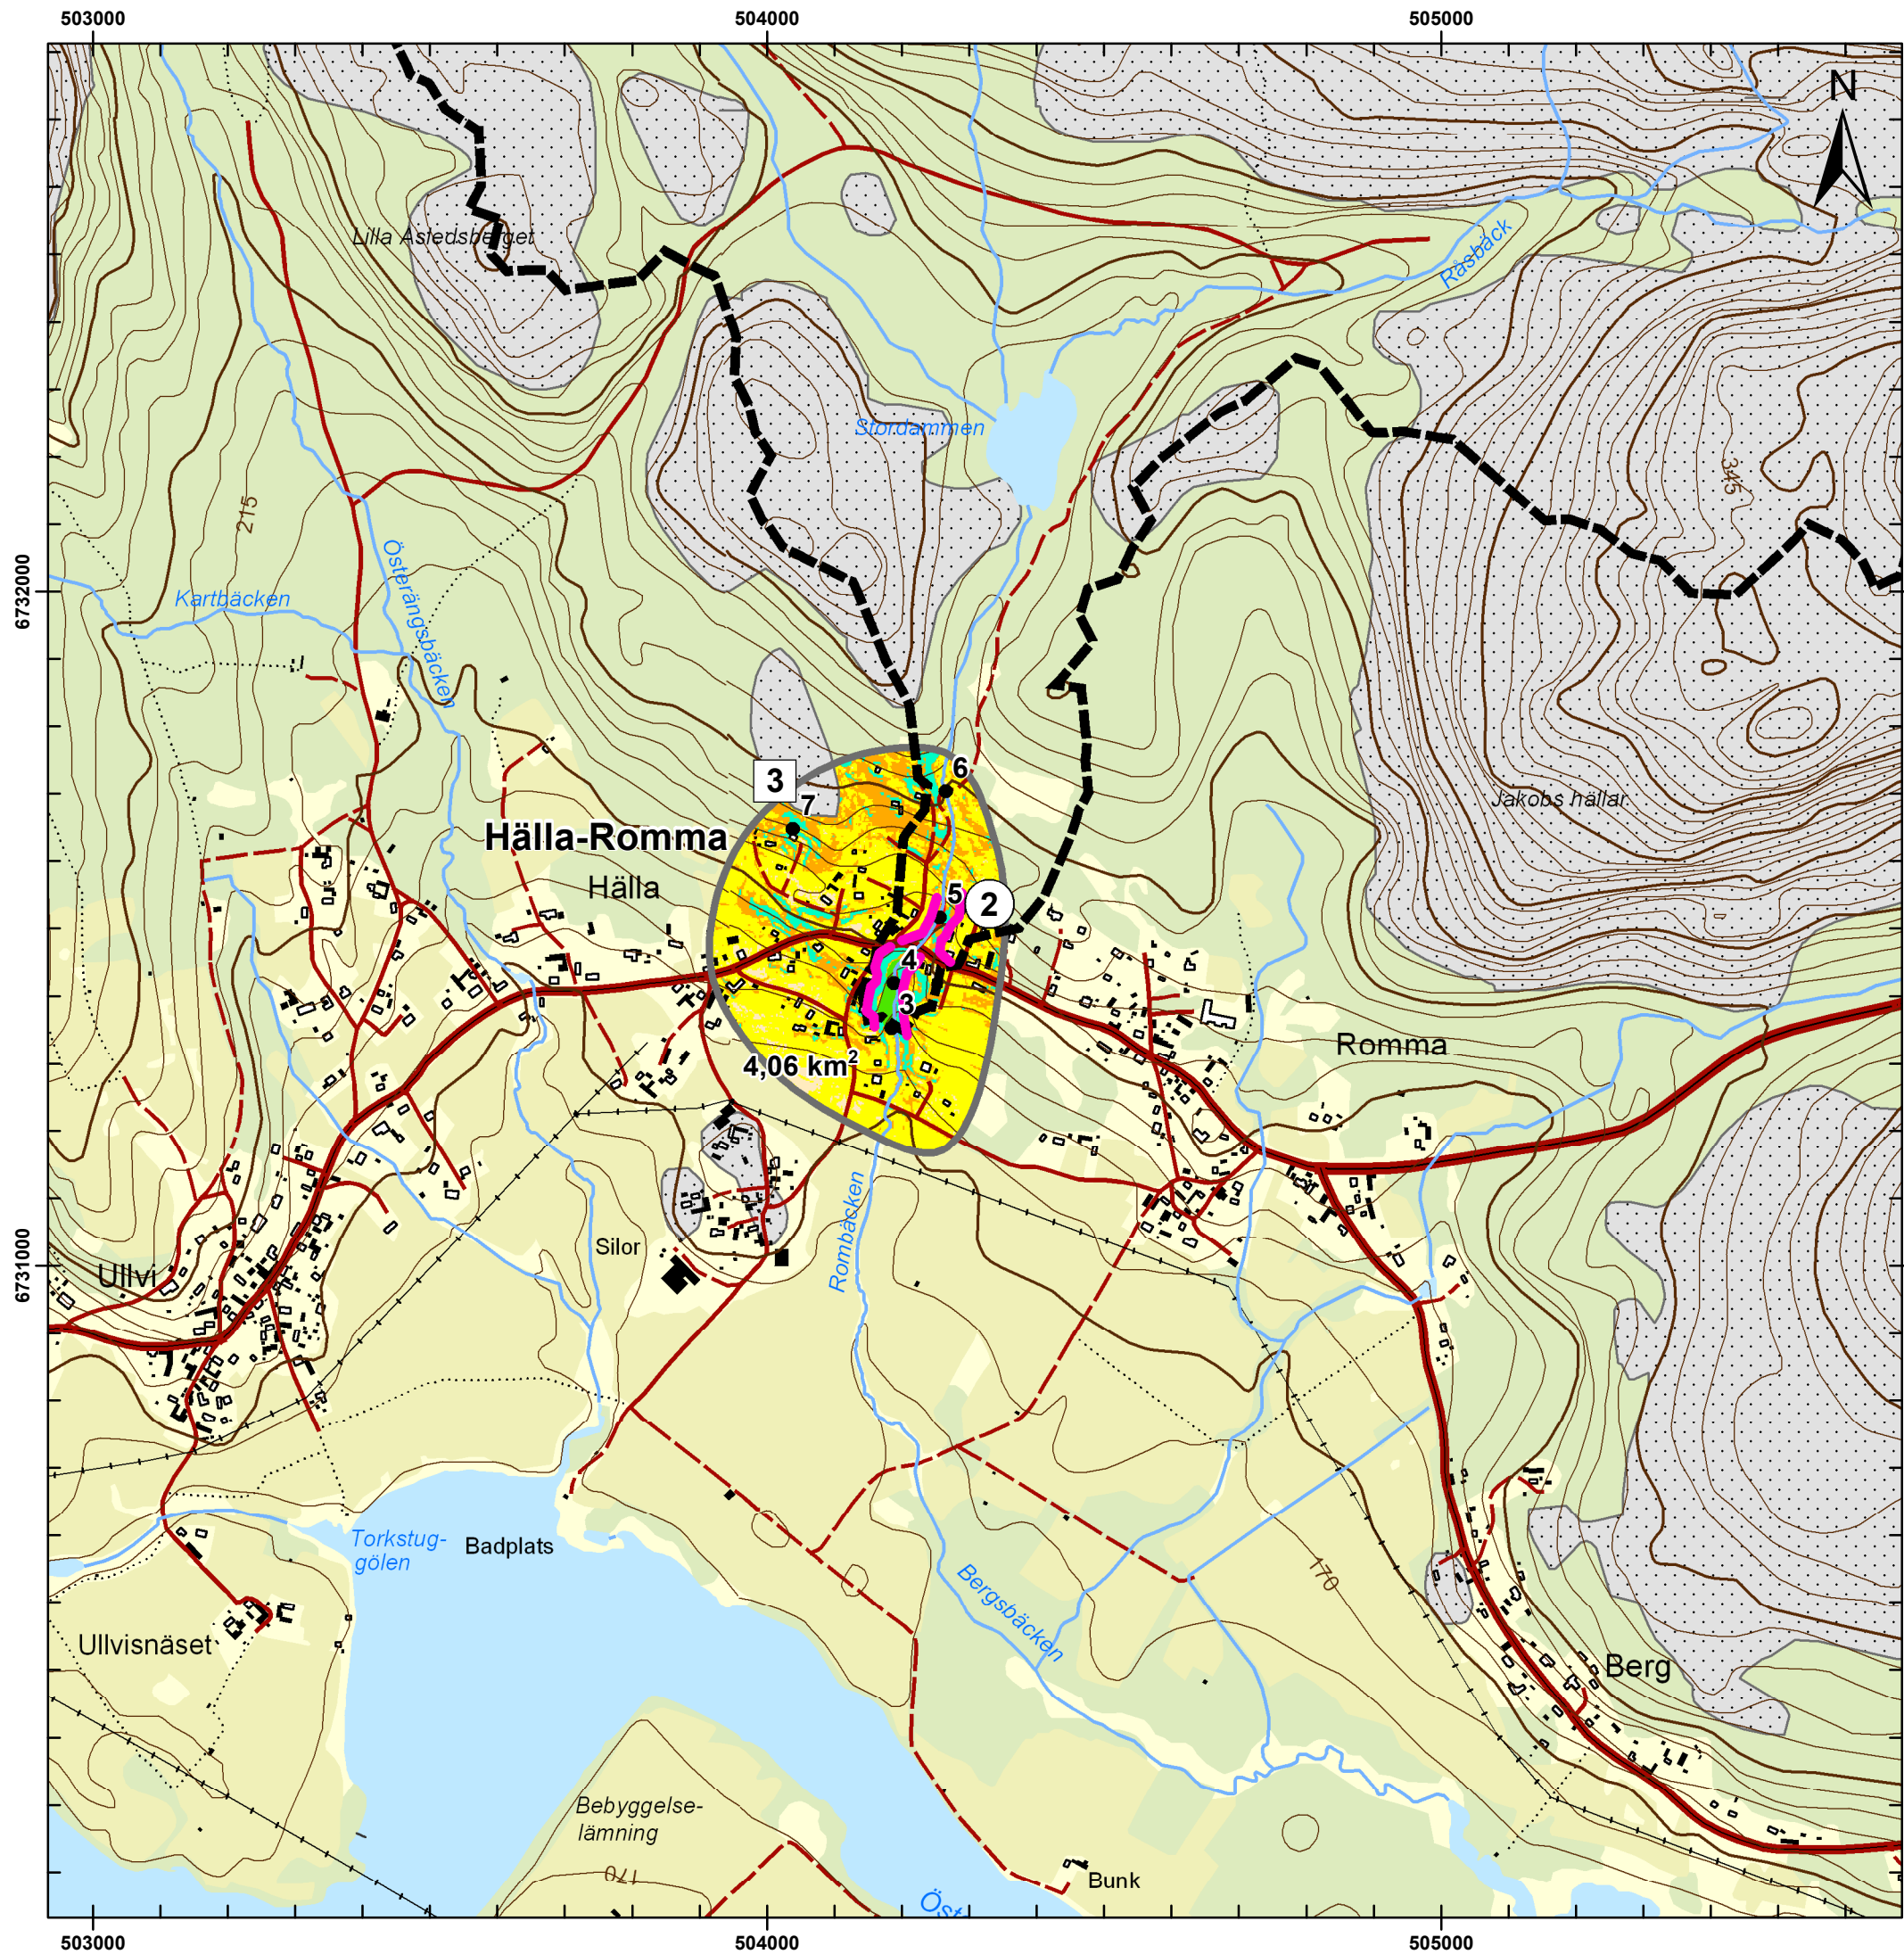
BEDÖMNINGSKLASS	KRITERIER FÖR JORDRÖRELSER I SLÄNTER	EXEMPEL PÅ UTREDNINGSSATSER	REDOVISNING PÅ KARTA
1 Angeläget utredningsbehov	Jordrörelser har förekommit. Brant terräng. Måktiga jordlager. Större skogsfria partier förekommer. Vattensjukt. Erosionskänslig jord.	Ett angeläget behov föreligger avseende detaljerad utredning av förutsättningarna för släntrörelser och dess konsekvenser samt behov av åtgärder. Vid uppenbar fara meddelas fastighetsägare och kommun snarast möjligt.	1
2 Utredningsbehov	Inga större jordrörelser eller kraftiga vattenflöden har förekommit. Inga förutsättningar för transport av lösa block. Inga större sammanhängande skogsfria områden på jordtäckt mark förekommer.	Behov av detaljerad utredning föreligger. Slänterna bör hållas under observation med jämna tidsintervall.	2
3 Inget utredningsbehov, men behov av kontroll	Inga eller endast mindre jordrörelser har förekommit. Inga förutsättningar för transport av lösa block. Övervägande skogsklädd mark.	Inget utredningsbehov föreligger men slänterna bör hållas under observation med jämna tidsintervall.	3

BEDÖMNINGSKLASS	KRITERIER FÖR SLAMSTRÖM	EXEMPEL PÅ ÅTGÄRDER	REDOVISNING PÅ KARTA
1 Angeläget utredningsbehov	Omfattande jordrörelser och/eller höga vattenflöden har förekommit. Större skogsfria partier förekommer. Brant terräng. Lösa block förekommer.	Angeläget behov föreligger avseende detaljerad utredning av förutsättningarna för slamström och dess konsekvenser samt behov av åtgärder. Vid uppenbar fara meddelas fastighetsägare och kommun snarast möjligt.	1
2 Utredningsbehov	Jordrörelser och/eller höga vattenflöden har förekommit. Inga förutsättningar för transport av lösa block. Endast mindre skogsfria områden på jordtäckt mark förekommer.	Behov av detaljerad utredning föreligger. Ravinerna bör hållas under observation med jämna tidsintervall.	2
3 Inget utredningsbehov, men behov av kontroll	Inga eller endast mindre jordrörelser har förekommit. Inga höga flöden har förekommit. Inga förutsättningar för transport av lösa block. Stor skogstäckning.	Inget behov av vidare utredning föreligger. Vid oförutsebara händelser, så som höga flöden, kan risker föreligga och området bör därför hållas under kontroll.	3
