**FÖRSTUDIE OCH ÖVERSIKTLIG KARTERING AV STABILITET I SLÄNTER OCH RAVINER I MORÄN OCH GROV SEDIMENTJORD**

DIARIE NR SGI 2.1-1203-0184	RITAD AV Jim Hedfors	Ludvika kommun Håksberg	
DATUM 2013-02-15	HANDLÄGGARE J. Fallsvik, L. Blied A.C. Hågerud, J. Hedfors	SKALA 1:10 000(A3)	NUMMER Bilaga 3-7
UPPDRAGSANSVARIG Jan Fallsvik

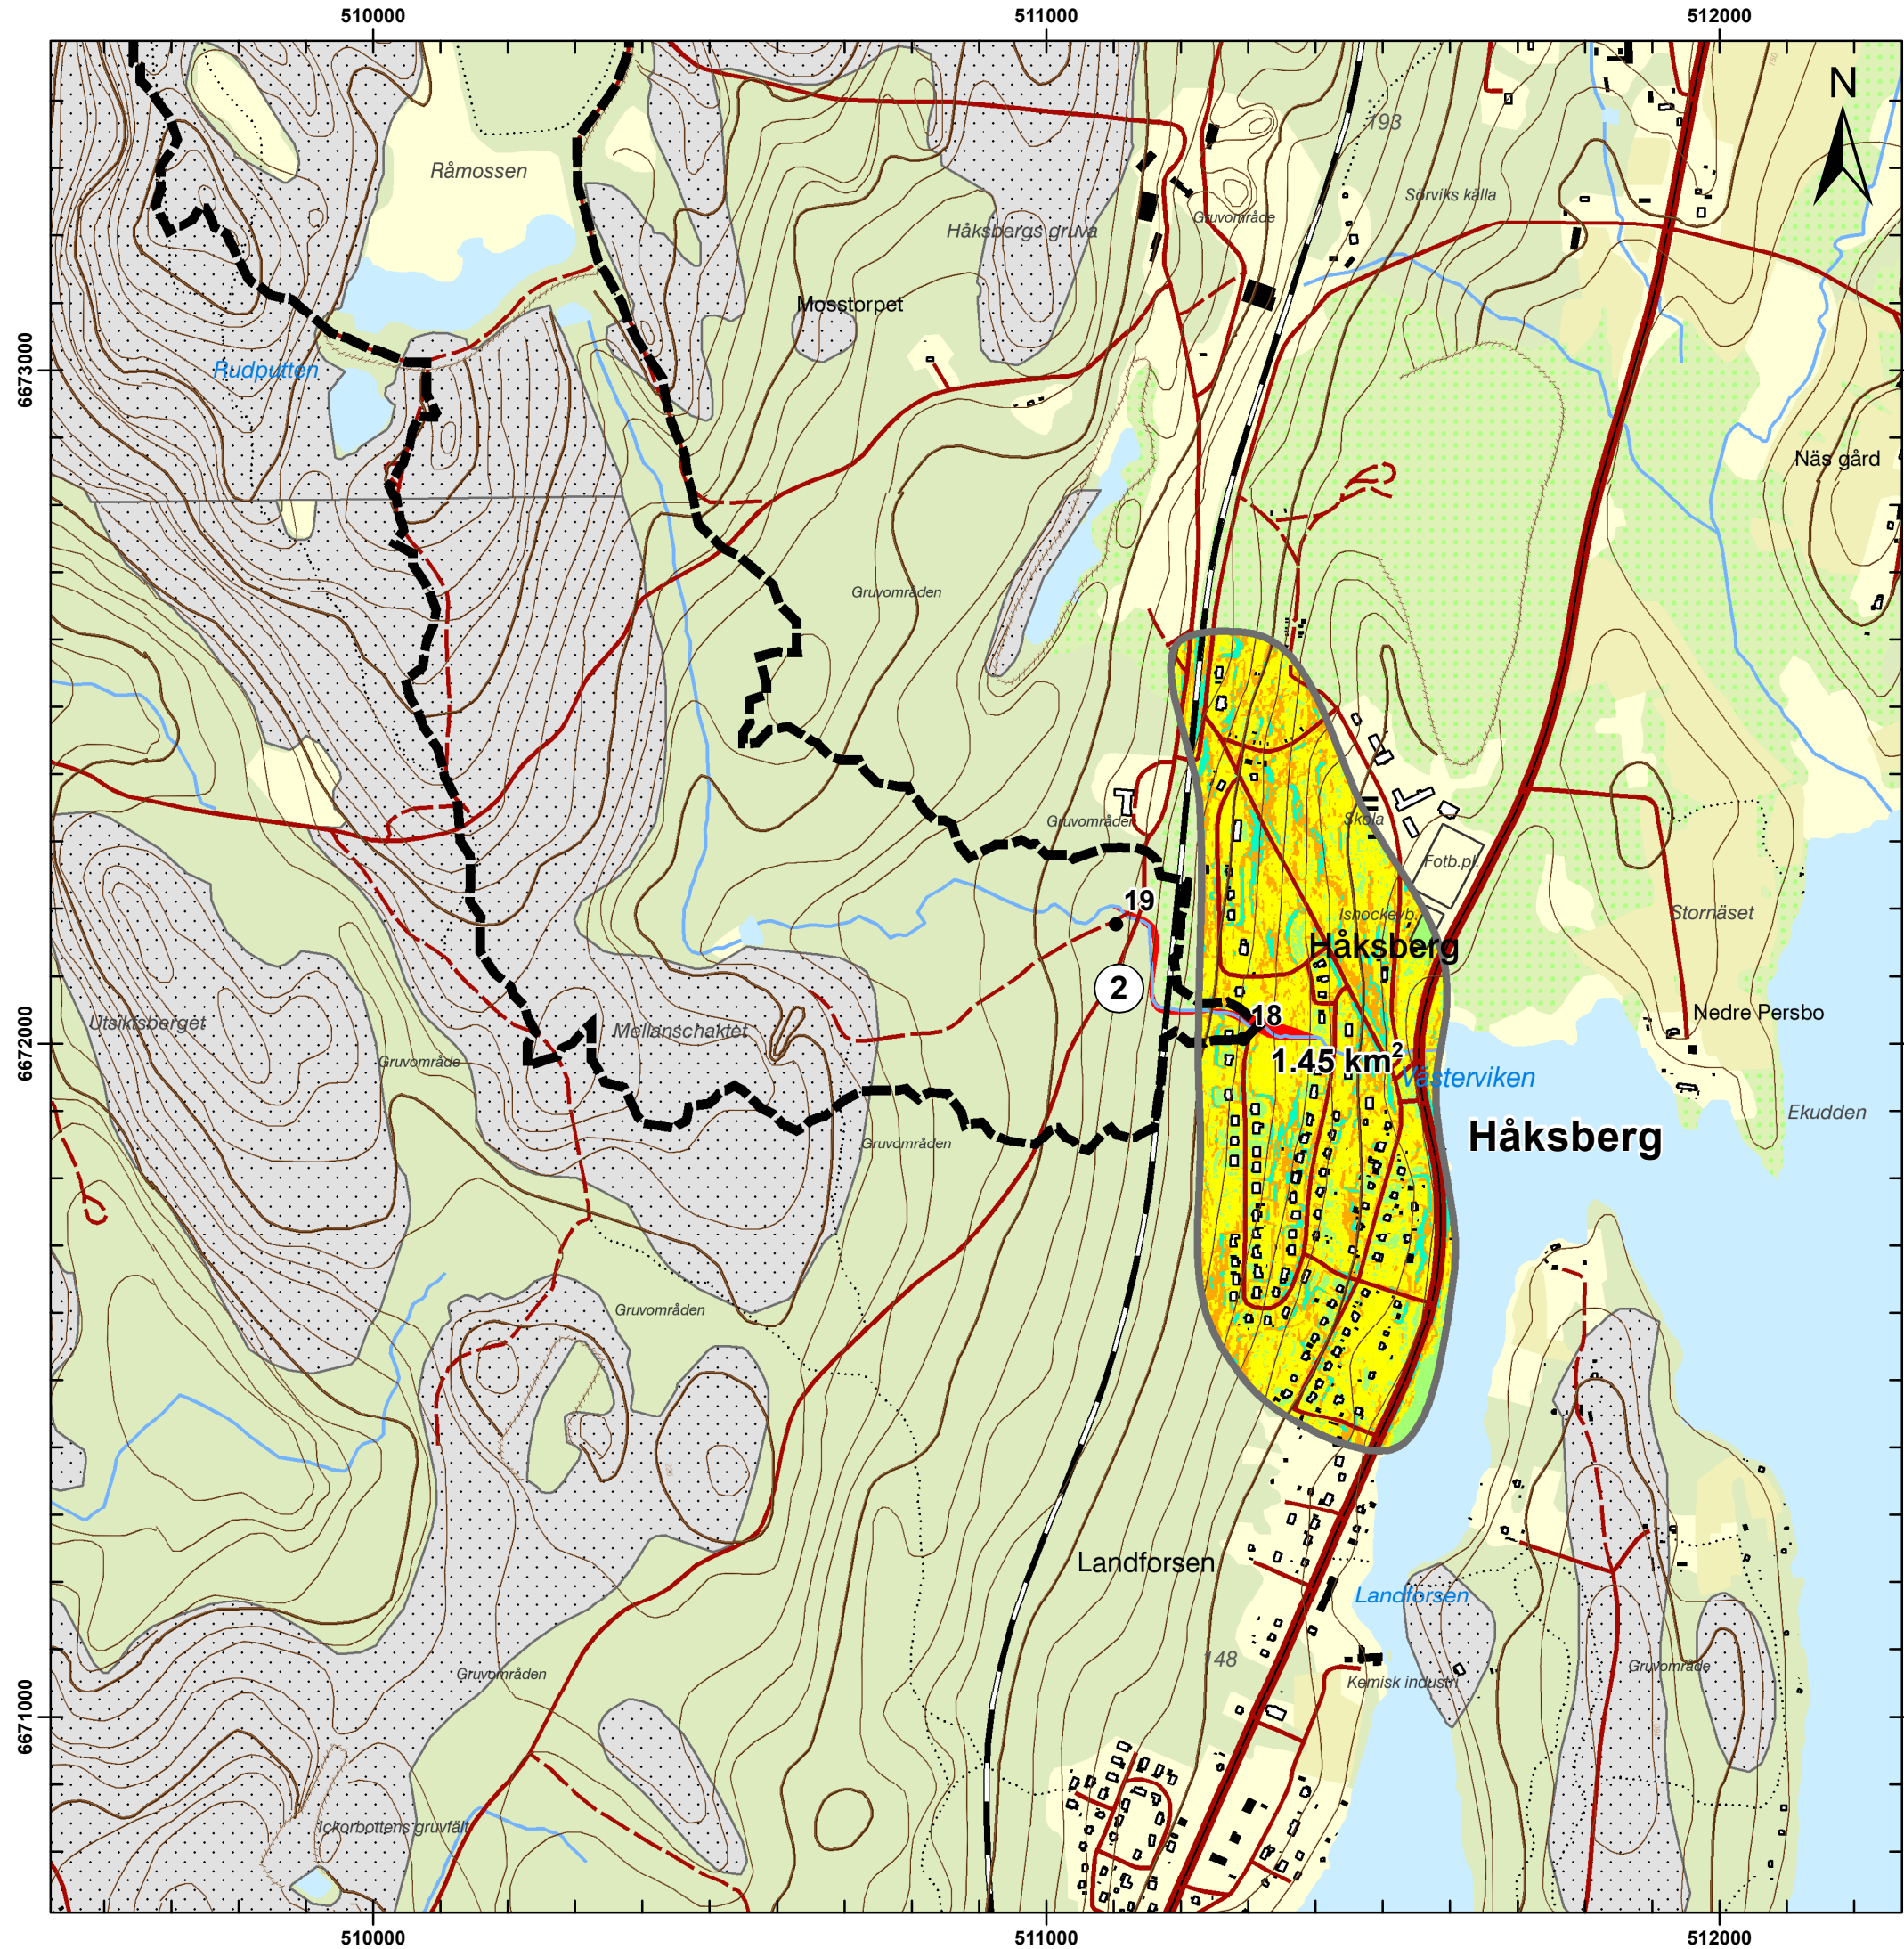
BEDÖMNINGSKLASS	KRITERIER FÖR JORDRÖRELSER I SLÄNTER	EXEMPEL PÅ UTREDNINGSSATSER	REDOVISNING PÅ KARTA
1 Angeläget utredningsbehov	Jordrörelser har förekommit. Brant terräng. Måktiga jordlager. Större skogsfria partier förekommer. Vattensjukt. Erosionskänslig jord.	Ett angeläget behov föreligger avseende detaljerad utredning av förutsättningarna för släntrörelser och dess konsekvenser samt behov av åtgärder. Vid uppenbar fara meddelas fastighetsägare och kommun snarast möjligt.	1
2 Utredningsbehov	Inga större jordrörelser eller kraftiga vattenflöden har förekommit. Inga förutsättningar för transport av lösa block. Inga större sammanhängande skogsfria områden på jordtäckt mark förekommer.	Behov av detaljerad utredning föreligger. Slänterna bör hållas under observation med jämna tidsintervall.	2
3 Inget utredningsbehov, men behov av kontroll	Inga eller endast mindre jordrörelser har förekommit. Inga förutsättningar för transport av lösa block. Övervägande skogsklädd mark.	Inget utredningsbehov föreligger men slänterna bör hållas under observation med jämna tidsintervall.	3

BEDÖMNINGSKLASS	KRITERIER FÖR SLAMSTRÖM	EXEMPEL PÅ ÅTGÄRDER	REDOVISNING PÅ KARTA
1 Angeläget utredningsbehov	Omfattande jordrörelser och/eller höga vattenflöden har förekommit. Större skogsfria partier förekommer. Brant terräng. Lösa block förekommer.	Angeläget behov föreligger avseende detaljerad utredning av förutsättningarna för slamström och dess konsekvenser samt behov av åtgärder. Vid uppenbar fara meddelas fastighetsägare och kommun snarast möjligt.	1
2 Utredningsbehov	Jordrörelser och/eller höga vattenflöden har förekommit. Inga förutsättningar för transport av lösa block. Endast mindre skogsfria områden på jordtäckt mark förekommer.	Behov av detaljerad utredning föreligger. Ravinerna bör hållas under observation med jämna tidsintervall.	2
3 Inget utredningsbehov, men behov av kontroll	Inga eller endast mindre jordrörelser har förekommit. Inga höga flöden har förekommit. Inga förutsättningar för transport av lösa block. Stor skogstäckning.	Inget behov av vidare utredning föreligger. Vid oförutsebara händelser, så som höga flöden, kan risker föreligga och området bör därför hållas under kontroll.	3
