FÖRSTUDIE OCH ÖVERSIKTLIG KARTERING AV STABILITET I SLÄTTER OCH RAVINER I MORÄN OCH GROV SEDIMENTJORD

SHSSE NR 2014-02-15	BYGGAV: Göttefält Nätverksgruppen	Härjedalens Kommun
DATUM: 2014-02-15	HANDLAGARE: Mattias Andersson, Ann-Christine Hågeryst	Tännaldalen
UPPDRAGSANSVARIG: Ann-Christine Hågeryst	SKALA: 1:10 000(A1)	NUMMER: Bilaga 3-9

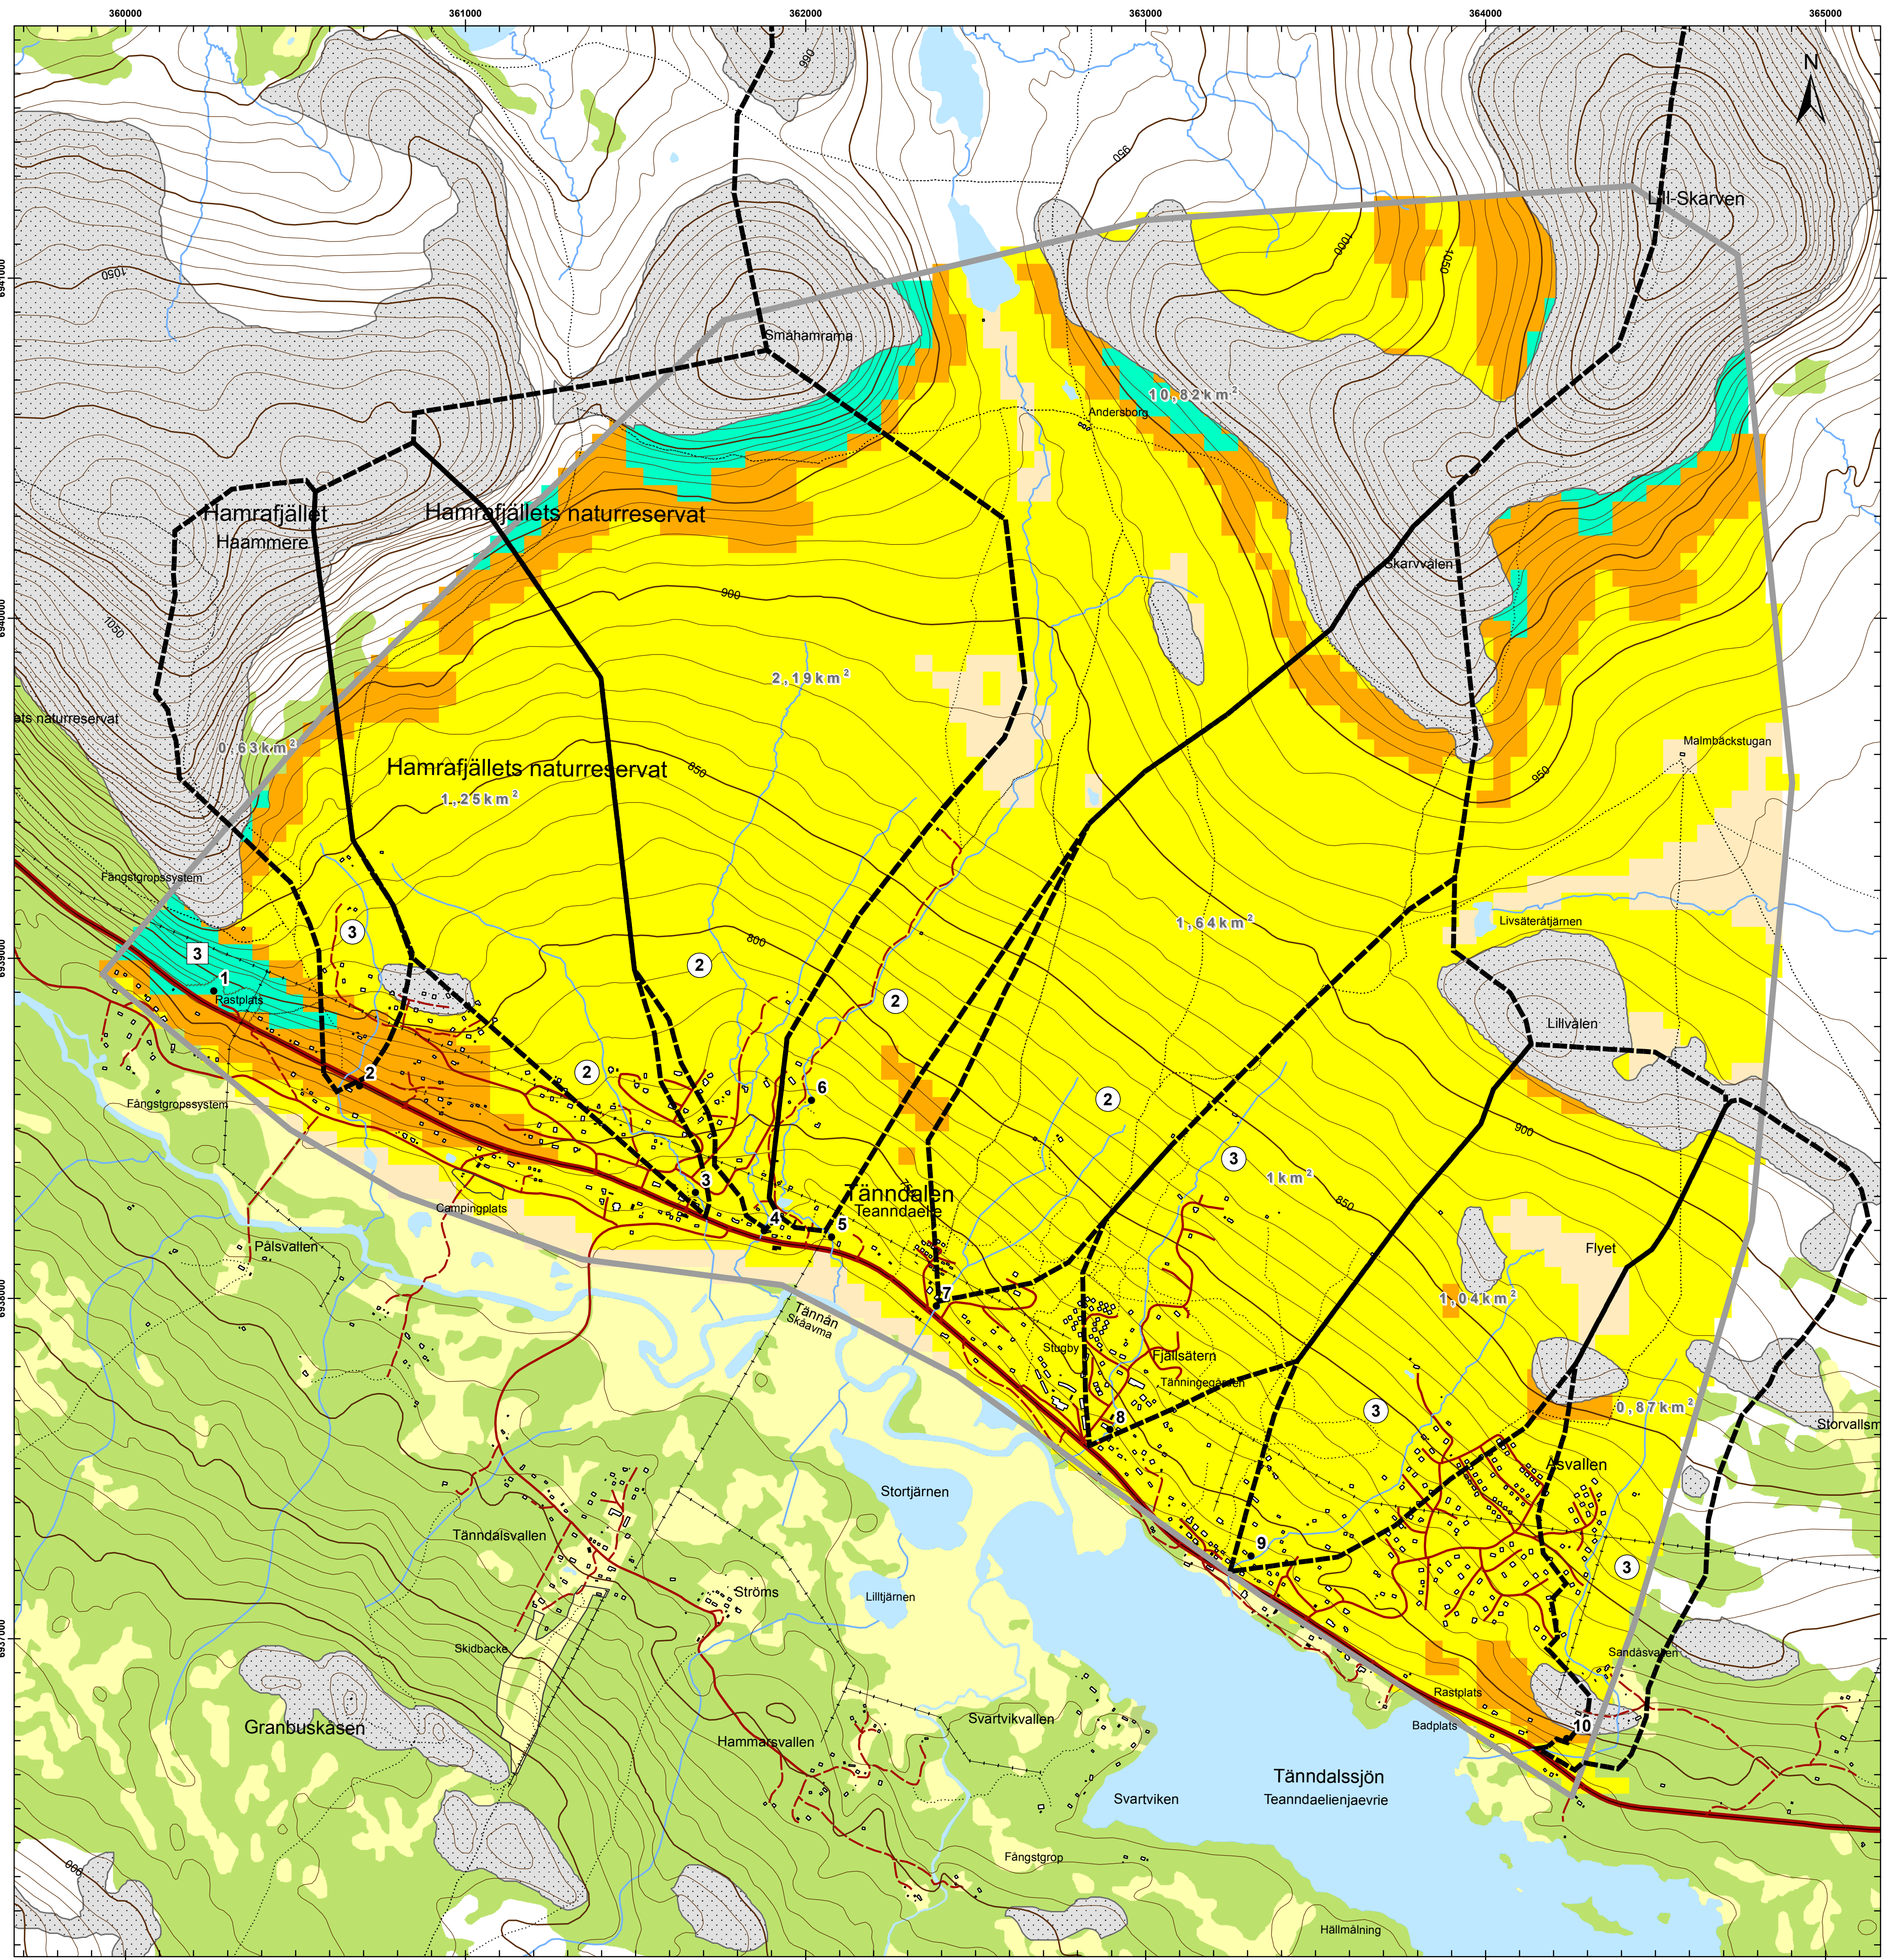
BEDÖMNINGSKLASS	KRITERIER FÖR JORDRÖRELSER / SLÄTTER	EXEMPEL PÅ UTREDNINGSSÄTTER	REDOVISNING PÅ KARTA
1 Angelegat utredningsbehov	Jordrörelser har förekommit. Svårt terräng. Många jordrörelser. Stora skogliga partier förekommer. Vattenslätt. Erosionskänslig jord.	Ett utredningsbehov förligger avseende detaljerad utredning av förutsättningarna för jordrörelser och dess konsekvenser samt behov av åtgärder. Vid uppenbar fara meddelas fastighetsägare och kommun snarast möjligt.	1
2 Utredningsbehov	Inga stora jordrörelser eller kraftiga vattenföden har förekommit. Inga förutsättningar för transport av lösa block. Inga stora sammanhängande skogliga områden på jordtäckt mark förekommer.	Behov av detaljerad utredning föreligger. Slättarna bör hållas under observation med jämna tidsintervall.	2
3 Inget utredningsbehov, men behov av kontroll	Inga eller endast mindre jordrörelser har förekommit. Inga förutsättningar för transport av lösa block. Övervägande skogstäckning.	Inget utredningsbehov föreligger men slättarna bör hållas under observation med jämna tidsintervall.	3

BEDÖMNINGSKLASS	KRITERIER FÖR SLÄMSTRÖM	EXEMPEL PÅ ÅTGÄRDER	REDOVISNING PÅ KARTA
1 Angelegat utredningsbehov	Omfattande jordrörelser och/eller höga vattenföden har förekommit. Stora skogliga partier förekommer. Svårt terräng. Lösa block förekommer.	Ångslaget behov föreligger avseende detaljerad utredning av förutsättningarna för slämlöslut och dess konsekvenser samt behov av åtgärder. Vid uppenbar fara meddelas fastighetsägare och kommun snarast möjligt.	1
2 Utredningsbehov	Jordrörelser och/eller höga vattenföden har förekommit. Inga förutsättningar för transport av lösa block. Endast mindre skogliga områden på jordtäckt mark förekommer.	Behov av detaljerad utredning föreligger. Ravinerna bör hållas under observation med jämna tidsintervall.	2
3 Inget utredningsbehov, men behov av kontroll	Inga eller endast mindre jordrörelser har förekommit. Inga höga föden har förekommit. Inga förutsättningar för transport av lösa block. Stor skogstäckning.	Inget behov av vidare utredning föreligger. Vid oförutsägbare händelser, så som höga föden, kan risker föreligga och området bör därför hållas under kontroll.	3
