Myndigheten för samhällsskydd och beredskap	Statens geotekniska institut	
FÖRSTUDIE OCH ÖVERSIKTLIG KARTERING AV STABILITET I SLÄNTER OCH RAVINER I MORÄN OCH GROV SEDIMENTJORD		
DIARIE NR SGI 2.1-1401-0082	RITAD AV Godefroid Ndayikengurukiye	Bollnäs Kommun Vedberget
DATUM 2015-02-15	HANDLÄGGARE Linda Blied, Karin Lundström, Ann-Christin Hågeryd	
UPPDRAGSANSVARIG Ann-Christine Hågeryd	SKALA 1:10 000(A3)	NUMMER Bilaga 3-10

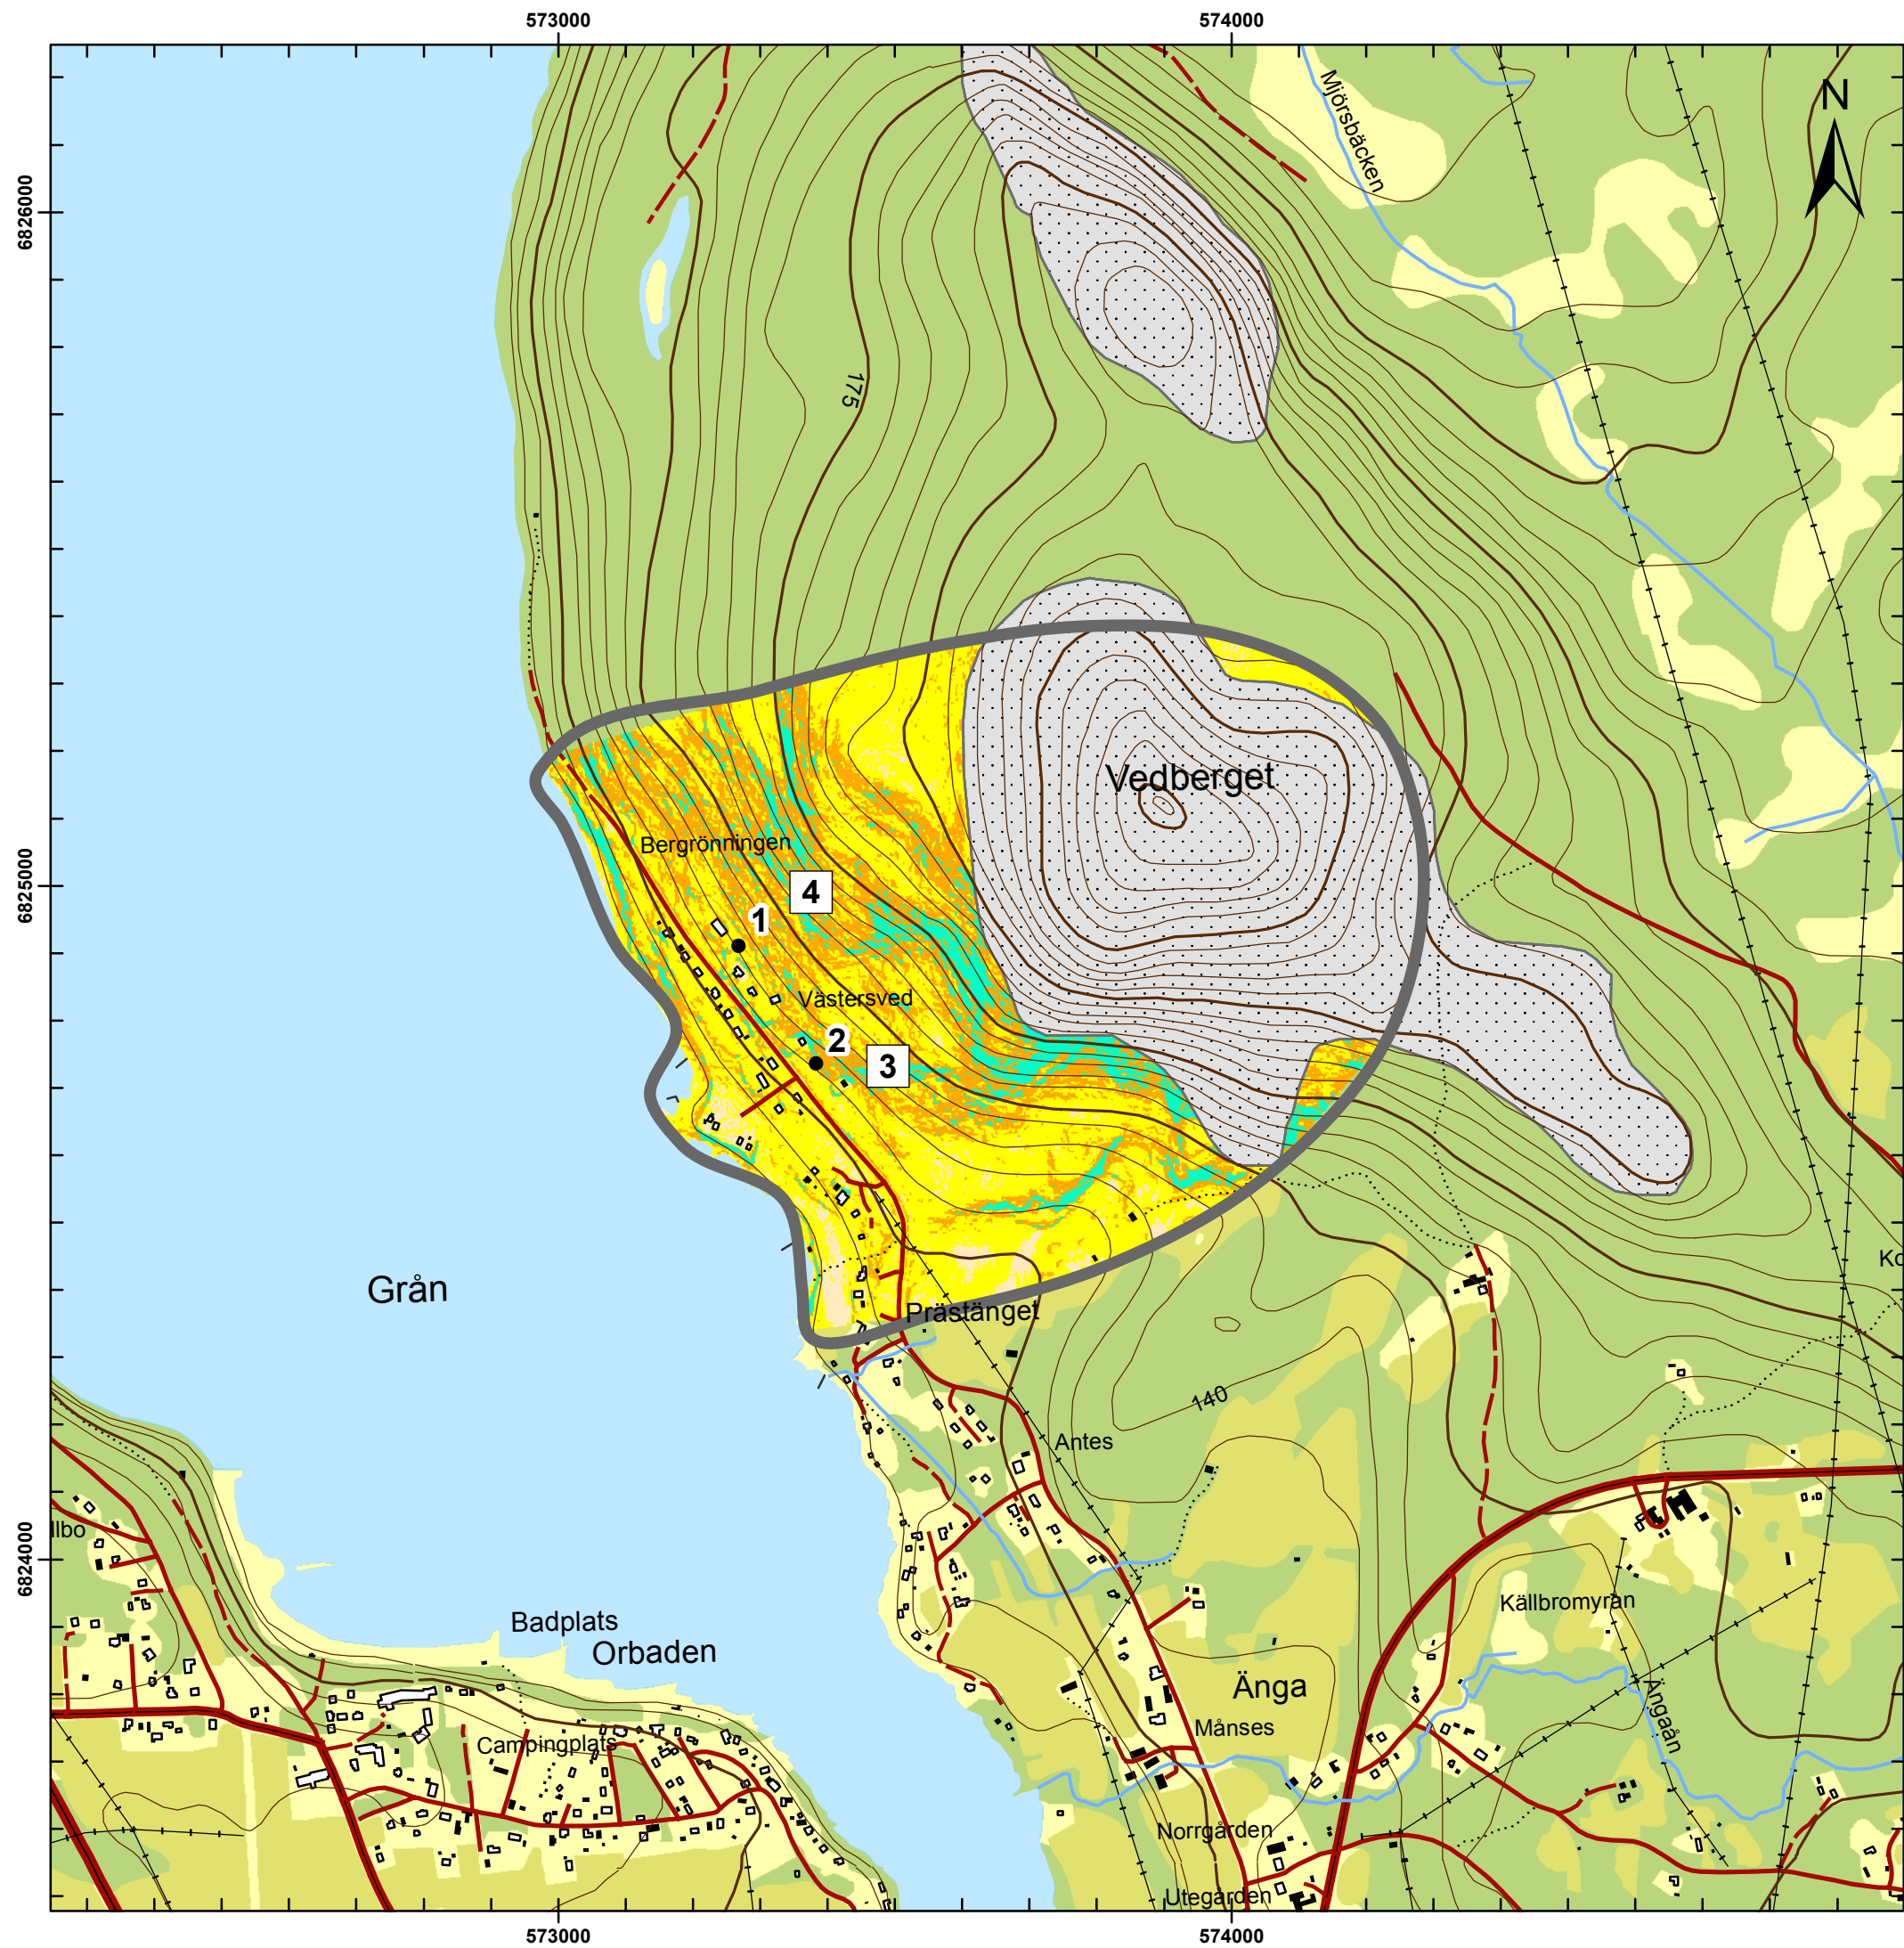
BEDÖMNINGSKLASS	KRITERIER FÖR JORDRÖRELSER I SLÄNTER	EXEMPEL PÅ UTREDNINGSSÄTSER	REDOVISNING PÅ KARTA
1 Angeläget utredningsbehov	Jordrörelser har förekommit. Brant terräng. Måktiga jordlager. Större skogsfria partier förekommer. Vattensjukt. Erosionskänslig jord.	Ett angeläget behov föreligger avseende detaljerad utredning av förutsättningarna för släntrörelser och dess konsekvenser samt behov av åtgärder. Vid uppenbar fara meddelas fastighetsägare och kommun snarast möjligt.	1
2 Utredningsbehov	Inga större jordrörelser eller kraftiga vattenflöden har förekommit. Inga förutsättningar för transport av lösa block. Inga större sammanhängande skogsfria områden på jordtäckt mark förekommer.	Behov av detaljerad utredning föreligger. Slänterna bör hållas under observation med jämna tidsintervall.	2
3 Inget utredningsbehov, men behov av kontroll	Inga eller endast mindre jordrörelser har förekommit. Inga förutsättningar för transport av lösa block. Övervägande skogsklädd mark.	Inget utredningsbehov föreligger men slänterna bör hållas under observation med jämna tidsintervall.	3

4 Inget utredningsbehov	Inga jordrörelser har förekommit. Inga förutsättningar för transport av lösa block. Skogsklädd mark.	Inget utredningsbehov eller behov av kontroll föreligger.	4

BEDÖMNINGSKLASS	KRITERIER FÖR SLAMSTRÖM	EXEMPEL PÅ ÅTGÄRDER	REDOVISNING PÅ KARTA
1 Angeläget utredningsbehov	Omfattande jordrörelser och/eller höga vattenflöden har förekommit. Större skogsfria partier förekommer. Brant terräng. Lösa block förekommer.	Angeläget behov föreligger avseende detaljerad utredning av förutsättningarna för slamström och dess konsekvenser samt behov av åtgärder. Vid uppenbar fara meddelas fastighetsägare och kommun snarast möjligt.	1
2 Utredningsbehov	Jordrörelser och/eller höga vattenflöden har förekommit. Inga förutsättningar för transport av lösa block. Endast mindre skogsfria områden på jordtäckt mark förekommer.	Behov av detaljerad utredning föreligger. Ravinerna bör hållas under observation med jämna tidsintervall.	2
3 Inget utredningsbehov, men behov av kontroll	Inga eller endast mindre jordrörelser har förekommit. Inga höga flöden har förekommit. Inga förutsättningar för transport av lösa block. Stor skogstäckning.	Inget behov av vidare utredning föreligger. Vid oförutsebara händelser, så som höga flöden, kan risker föreligga och området bör därför hållas under kontroll.	3

4 Inget utredningsbehov	Inga jordrörelser har förekommit. Inga höga flöden har förekommit. Inga förutsättningar för transport av lösa block. Stor skogstäckning.	Inga behov av vidare utredning eller åtgärder föreligger.	4
