FÖRSTUDIE OCH ÖVERSIKTLIG KARTERING AV STABILITET I SLÄNTER OCH RAVINER I MORÄN OCH GROV SEDIMENTJORD

DIARIE NR SGI 2.1-1401-0082	RITAD AV Godefroid Ndayikengurukiye	Bollnäs Kommun Ö. Öjungsbo
DATUM 2015-02-15	HANLÄGGARE Linda Blied, Karin Lundström, Ann-Christin Hägeryd	
UPPDRAGSANSVARIG Ann-Christine Hägeryd	SKALA 1:10 000(A3)	NUMMER Bilaga 3-13

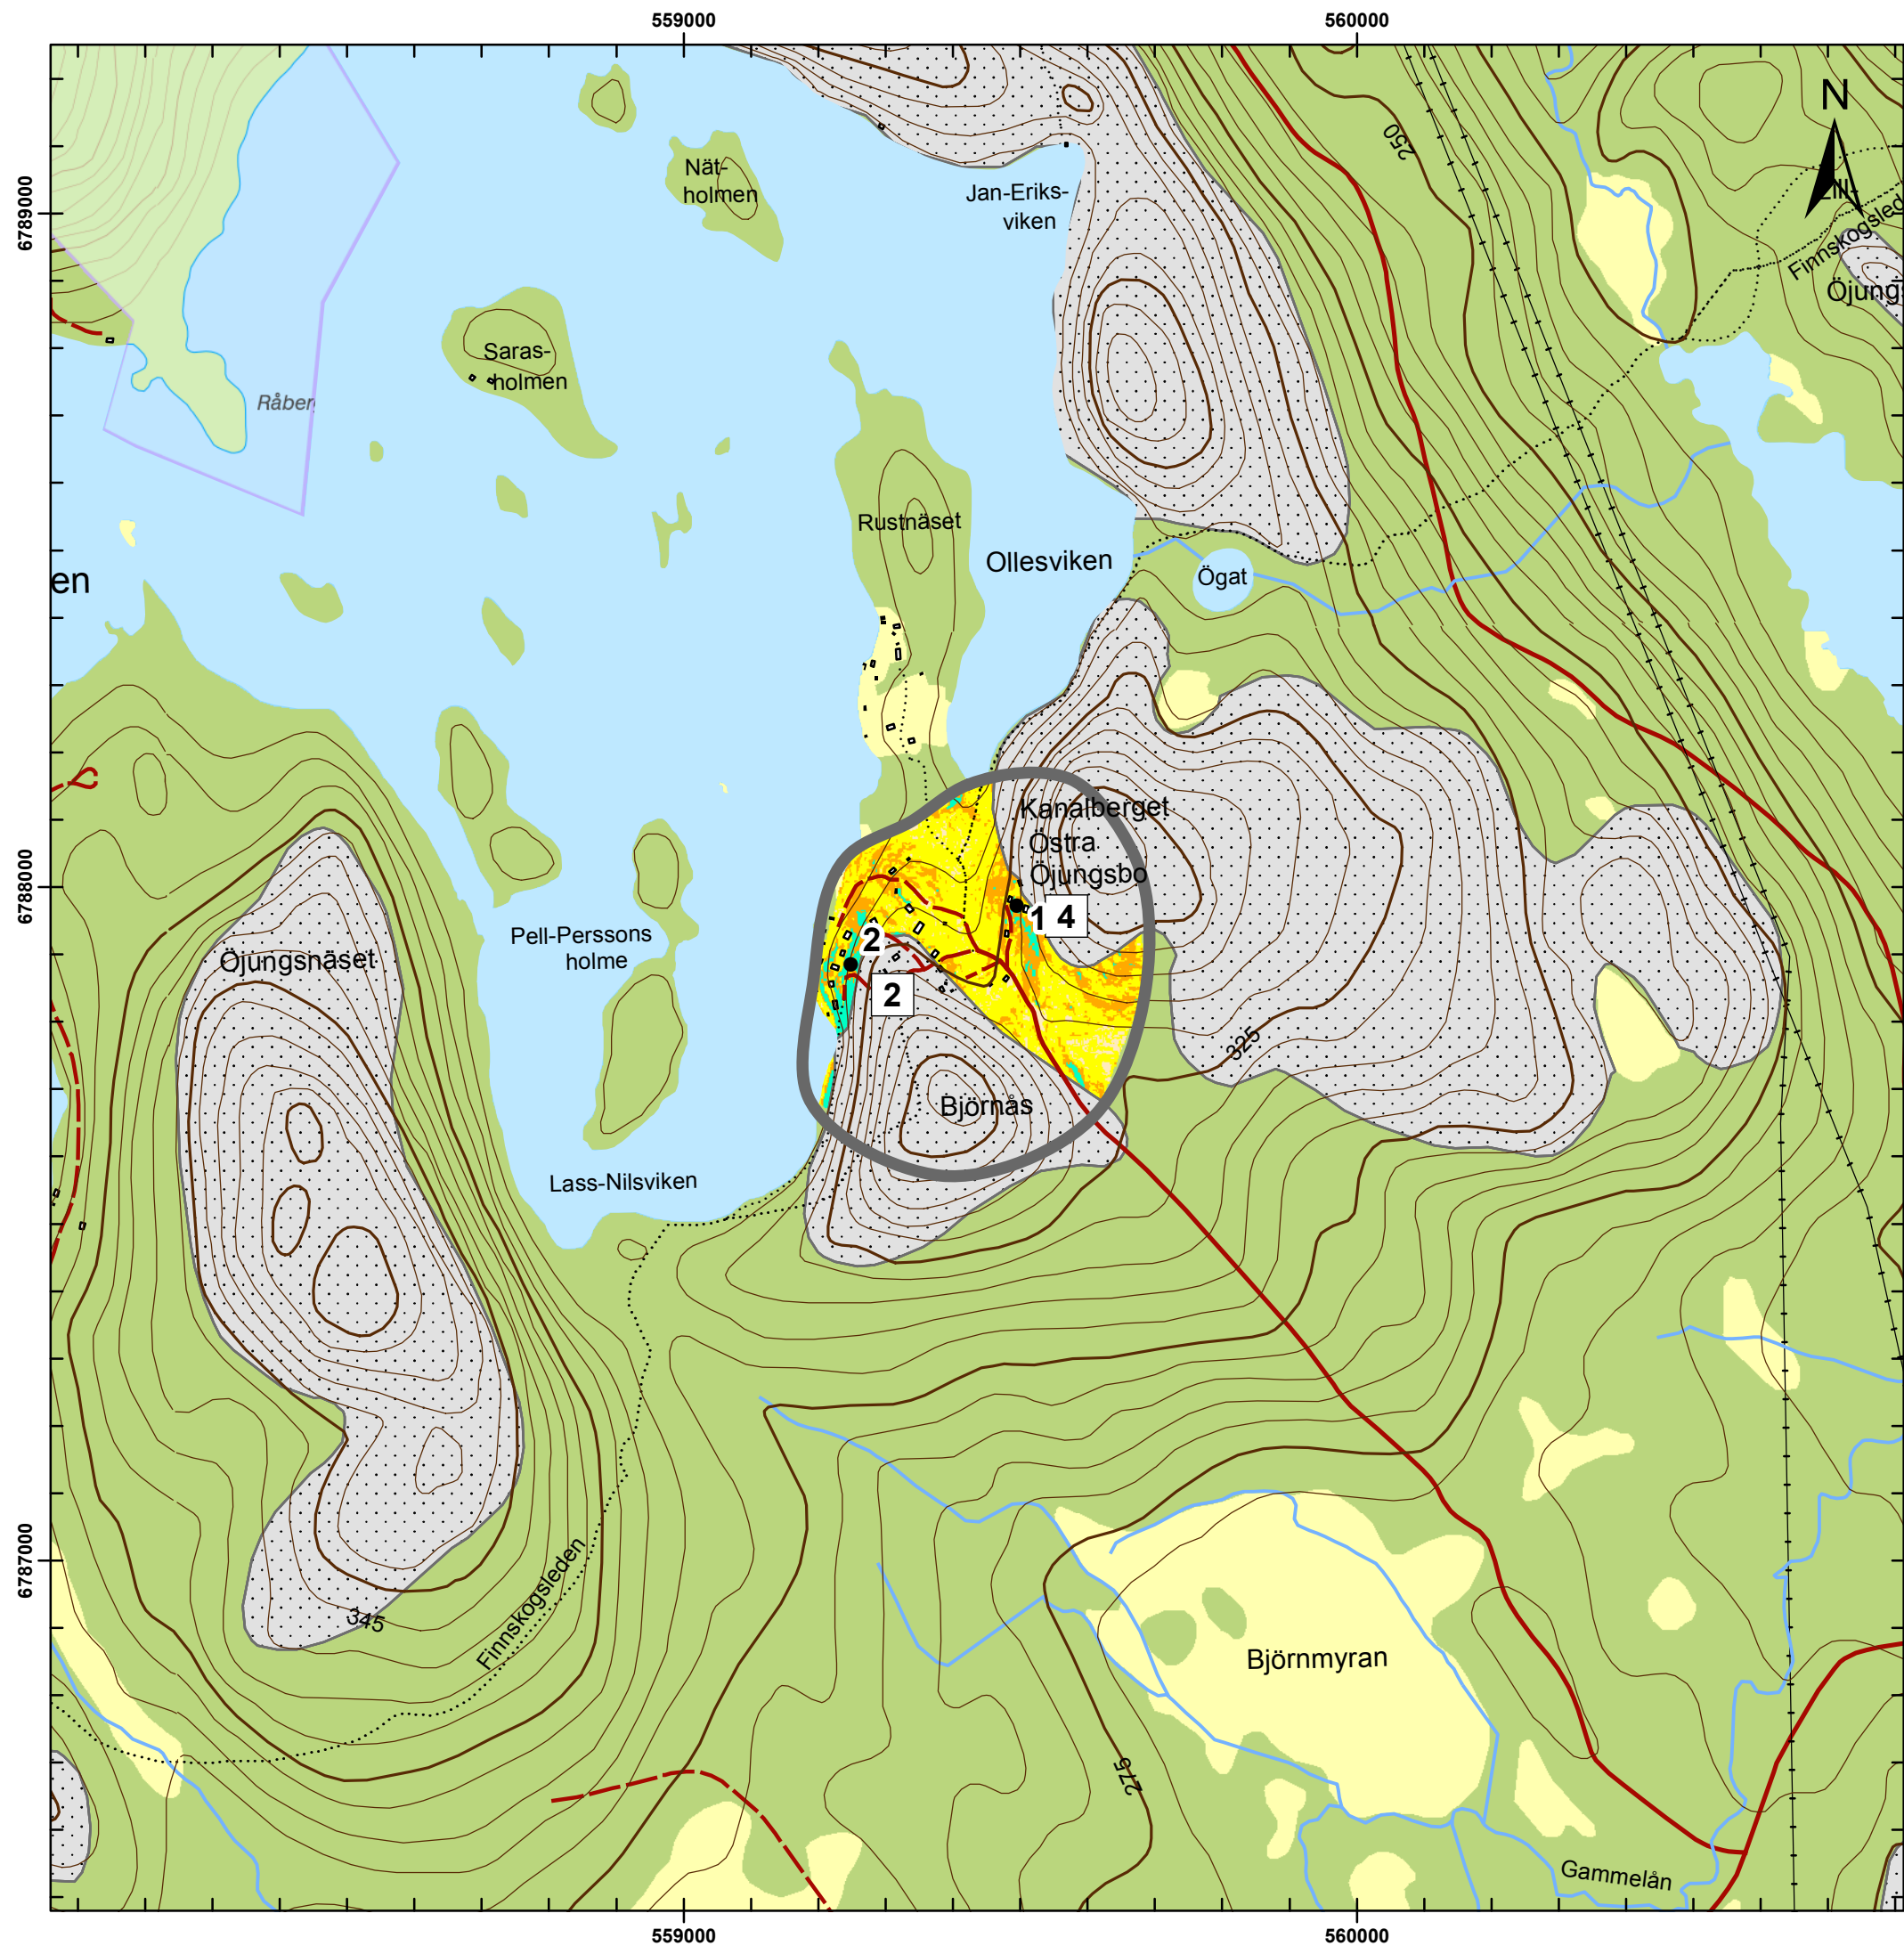
BEDÖMNINGSKLASS	KRITERIER FÖR JORDRÖRELSER I SLÄNTER	EXEMPEL PÅ UTREDNINGSSATSER	REDOVISNING PÅ KARTA
1 Angeläget utredningsbehov	Jordrörelser har förekommit. Brant terräng. Måttiga jordlager. Större skogsfria partier förekommer. Vattensjukt. Erosionskänslig jord.	Ett angeläget behov föreligger avseende detaljerad utredning av förutsättningarna för släntrörelser och dess konsekvenser samt behov av åtgärder. Vid uppenbar fara meddelas fastighetsägare och kommun snarast möjligt.	1
2 Utredningsbehov	Inga större jordrörelser eller kraftiga vattenflöden har förekommit. Inga förutsättningar för transport av lösa block. Inga större sammanhängande skogsfria områden på jordtäckt mark förekommer.	Behov av detaljerad utredning föreligger. Slänterna bör hållas under observation med jämna tidsintervall.	2
3 Inget utredningsbehov, men behov av kontroll	Inga eller endast mindre jordrörelser har förekommit. Inga förutsättningar för transport av lösa block. Övervägande skogsklädd mark.	Inget utredningsbehov föreligger men slänterna bör hållas under observation med jämna tidsintervall.	3

BEDÖMNINGSKLASS	KRITERIER FÖR SLAMSTRÖM	EXEMPEL PÅ ÅTGÄRDER	REDOVISNING PÅ KARTA
1 Angeläget utredningsbehov	Omfattande jordrörelser och/eller höga vattenflöden har förekommit. Större skogsfria partier förekommer. Brant terräng. Lösa block förekommer.	Angeläget behov föreligger avseende detaljerad utredning av förutsättningarna för slamström och dess konsekvenser samt behov av åtgärder. Vid uppenbar fara meddelas fastighetsägare och kommun snarast möjligt.	1
2 Utredningsbehov	Jordrörelser och/eller höga vattenflöden har förekommit. Inga förutsättningar för transport av lösa block. Endast mindre skogsfria områden på jordtäckt mark förekommer.	Behov av detaljerad utredning föreligger. Ravinerna bör hållas under observation med jämna tidsintervall.	2
3 Inget utredningsbehov, men behov av kontroll	Inga eller endast mindre jordrörelser har förekommit. Inga höga flöden har förekommit. Inga förutsättningar för transport av lösa block. Stor skogstäckning.	Inget behov av vidare utredning föreligger. Vid oförutsebara händelser, så som höga flöden, kan risker föreligga och området bör därför hållas under kontroll.	3
