**FÖRSTUDIE OCH ÖVERSIKTLIG KARTERING AV STABILITET I SLÄNTER OCH RAVINER I MORÄN OCH GROV SEDIMENTJORD**

DIARIE NR SGI 2.1-1403-0171	RITAD AV Godefroid Ndayikengurukiye	Arvidsjaurs Kommun <b>Lillberget</b>
DATUM 2015-02-15	HANDLÄGGARE Mattias Andersson, Jan Fallsvik, Godefroid Ndayikengurukiye	
UPPDRAGSANSVARIG Mattias Andersson	SKALA 1:10 000 (A3)	NUMMER Bilaga 3-5

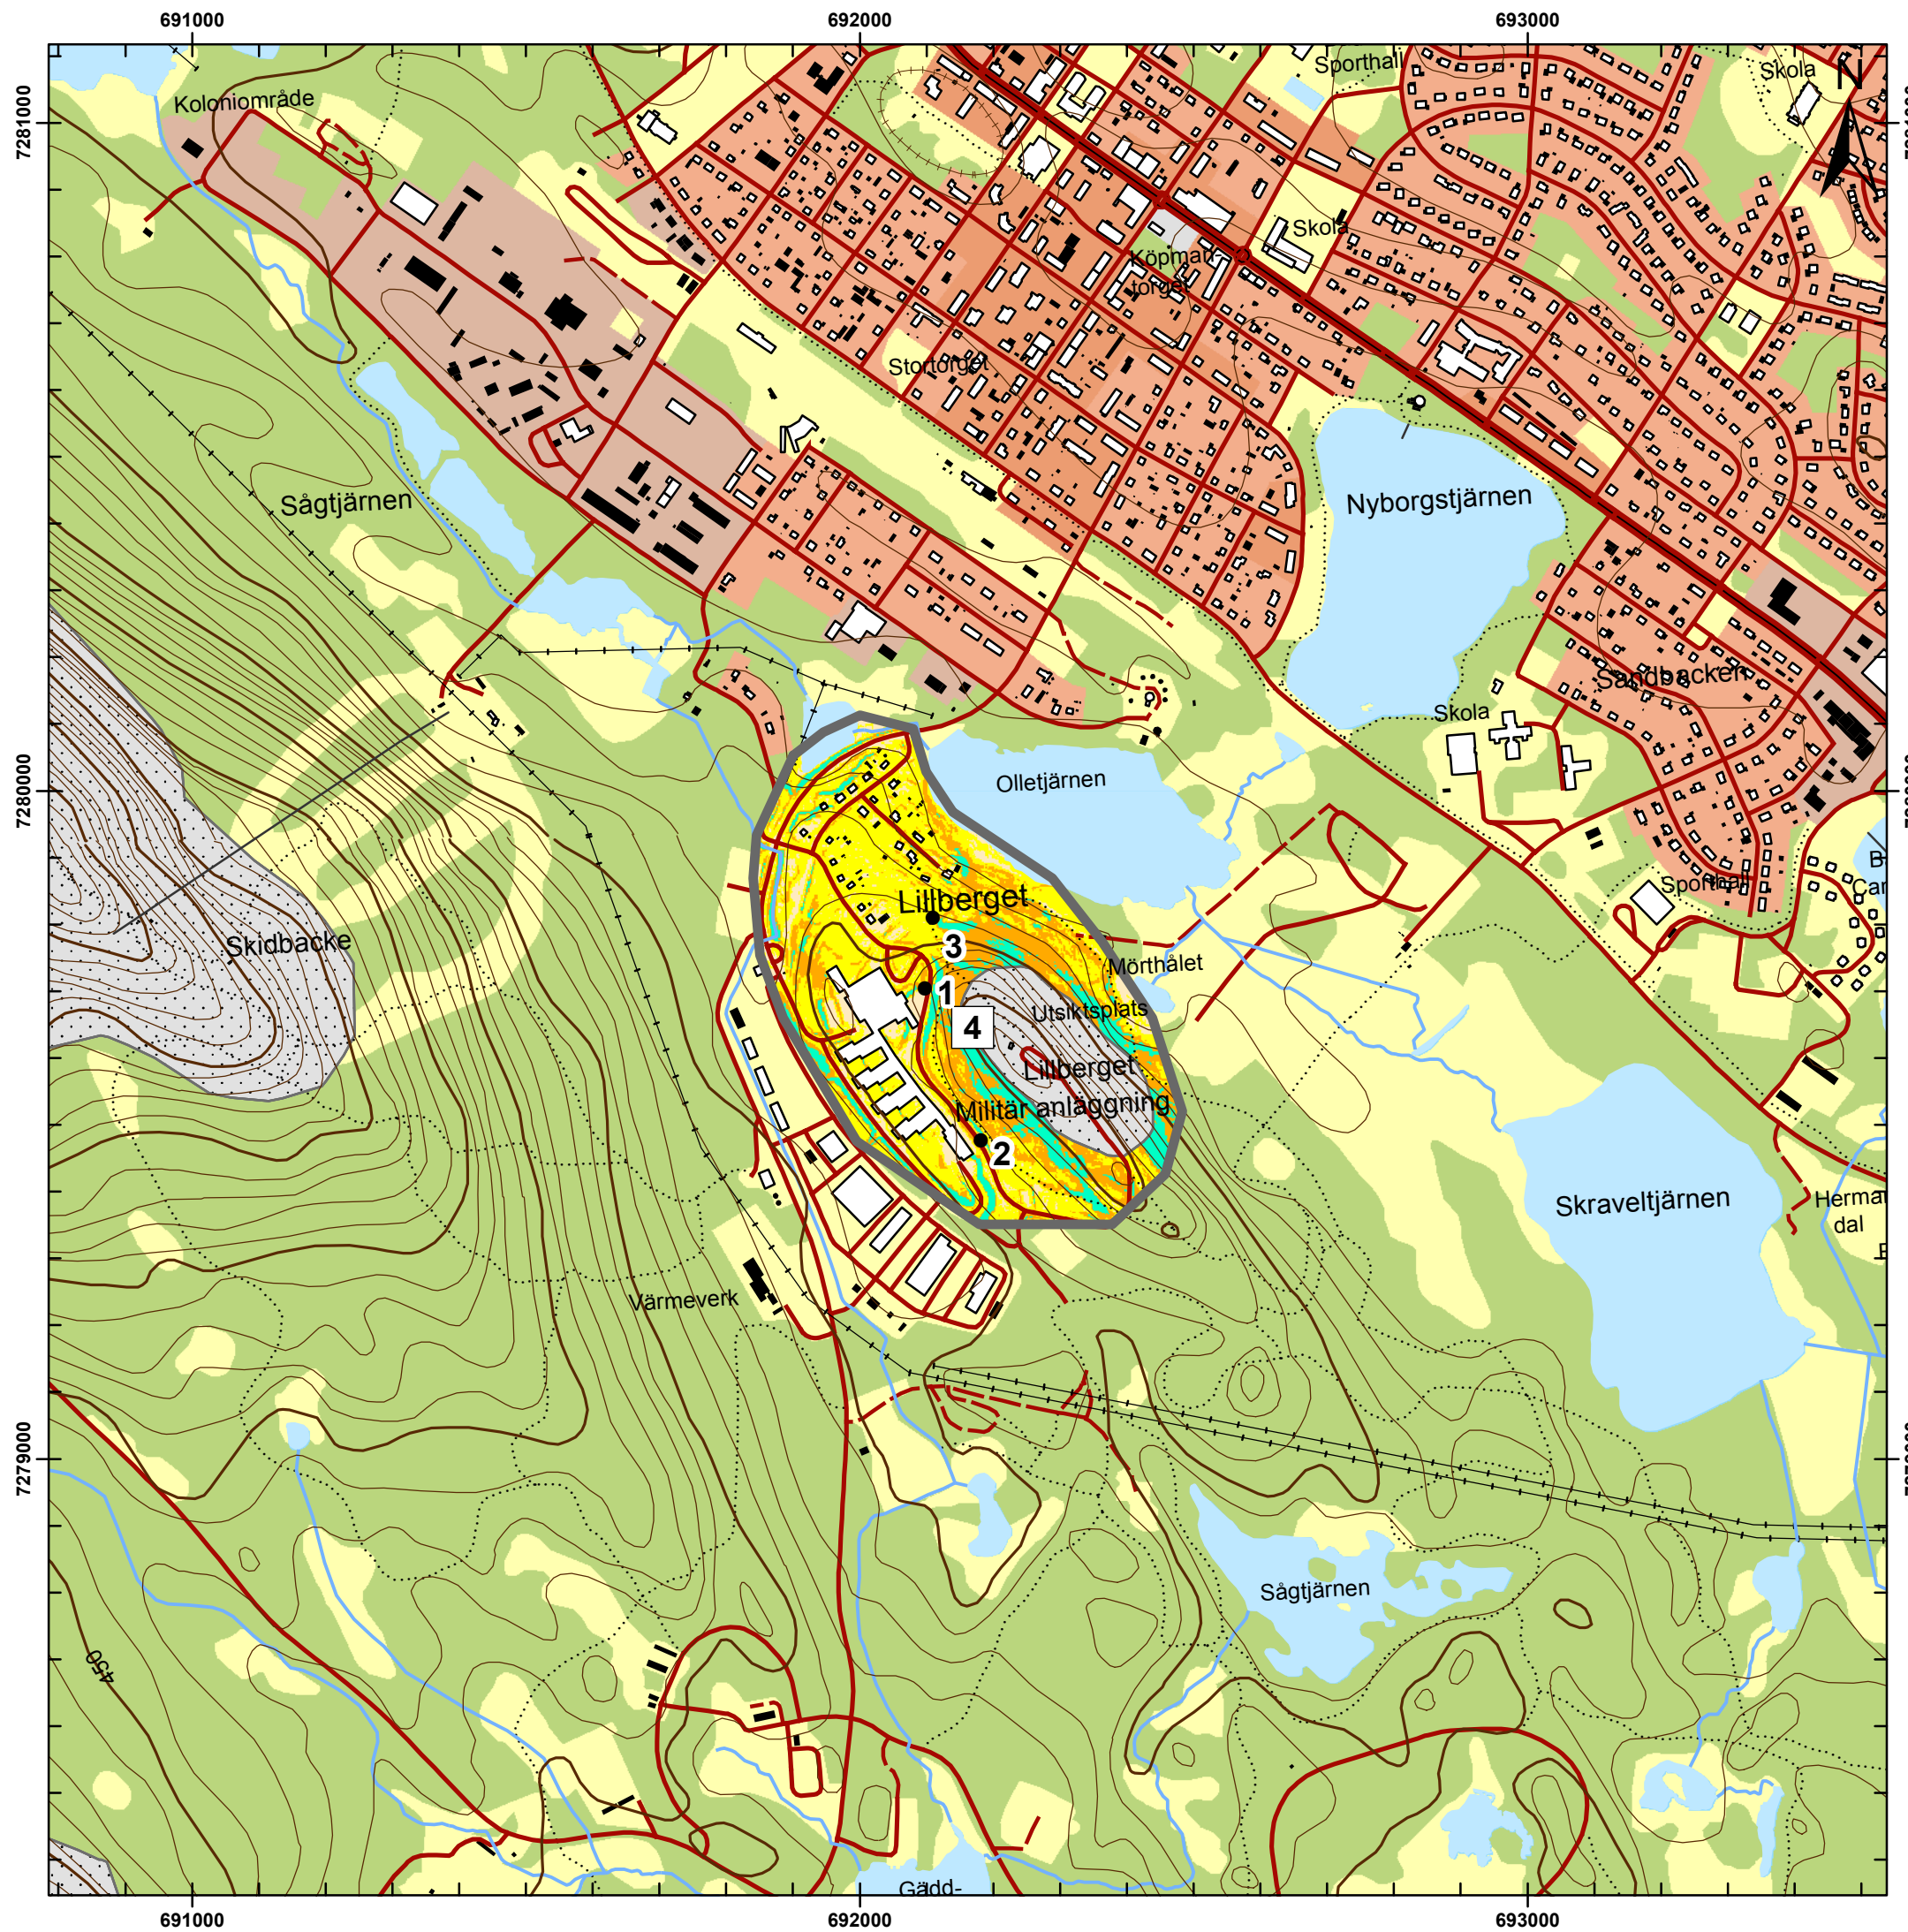
BEDÖMNINGSKLASS	KRITERIER FÖR JORDRÖRELSER I SLÄNTER	EXEMPEL PÅ UTREDNINGSSÄTSER	REDOVISNING PÅ KARTA
1 Angeläget utredningsbehov	Jordrörelser har förekommit. Brant terräng. Måktiga jordlager. Större skogsfria partier förekommer. Vattensjukt. Erosionskänslig jord.	Ett angeläget behov föreligger avseende detaljerad utredning av förutsättningarna för släntrörelser och dess konsekvenser samt behov av åtgärder. Vid uppenbar fara meddelas fastighetsägare och kommun snarast möjligt.	1
2 Utredningsbehov	Inga större jordrörelser eller kraftiga vattenflöden har förekommit. Inga förutsättningar för transport av lösa block. Inga större sammanhängande skogsfria områden på jordtäckt mark förekommer.	Behov av detaljerad utredning föreligger. Slänterna bör hållas under observation med jämna tidsintervall.	2
3 Inget utredningsbehov, men behov av kontroll	Inga eller endast mindre jordrörelser har förekommit. Inga förutsättningar för transport av lösa block. Övervägande skogsklädd mark.	Inget utredningsbehov föreligger men slänterna bör hållas under observation med jämna tidsintervall.	3

BEDÖMNINGSKLASS	KRITERIER FÖR SLAMSTRÖM	EXEMPEL PÅ ÅTGÄRDER	REDOVISNING PÅ KARTA
1 Angeläget utredningsbehov	Omfattande jordrörelser och/eller höga vattenflöden har förekommit. Större skogsfria partier förekommer. Brant terräng. Lösa block förekommer.	Angeläget behov föreligger avseende detaljerad utredning av förutsättningarna för slamström och dess konsekvenser samt behov av åtgärder. Vid uppenbar fara meddelas fastighetsägare och kommun snarast möjligt.	1
2 Utredningsbehov	Jordrörelser och/eller höga vattenflöden har förekommit. Inga förutsättningar för transport av lösa block. Endast mindre skogsfria områden på jordtäckt mark förekommer.	Behov av detaljerad utredning föreligger. Ravinerna bör hållas under observation med jämna tidsintervall.	2
3 Inget utredningsbehov, men behov av kontroll	Inga eller endast mindre jordrörelser har förekommit. Inga höga flöden har förekommit. Inga förutsättningar för transport av lösa block. Stor skogstäckning.	Inget behov av vidare utredning föreligger. Vid oförutsebara händelser, så som höga flöden, kan risker föreligga och området bör därför hållas under kontroll.	3
