Myndigheten för samhälls- och beredskap

Statens geotekniska institut

FÖRSTUDIE OCH ÖVERSIKTLIG KARTERING AV STABILITET I SLÄNTER OCH RAVINER I MORÄN OCH GROV SEDIMENTJORD

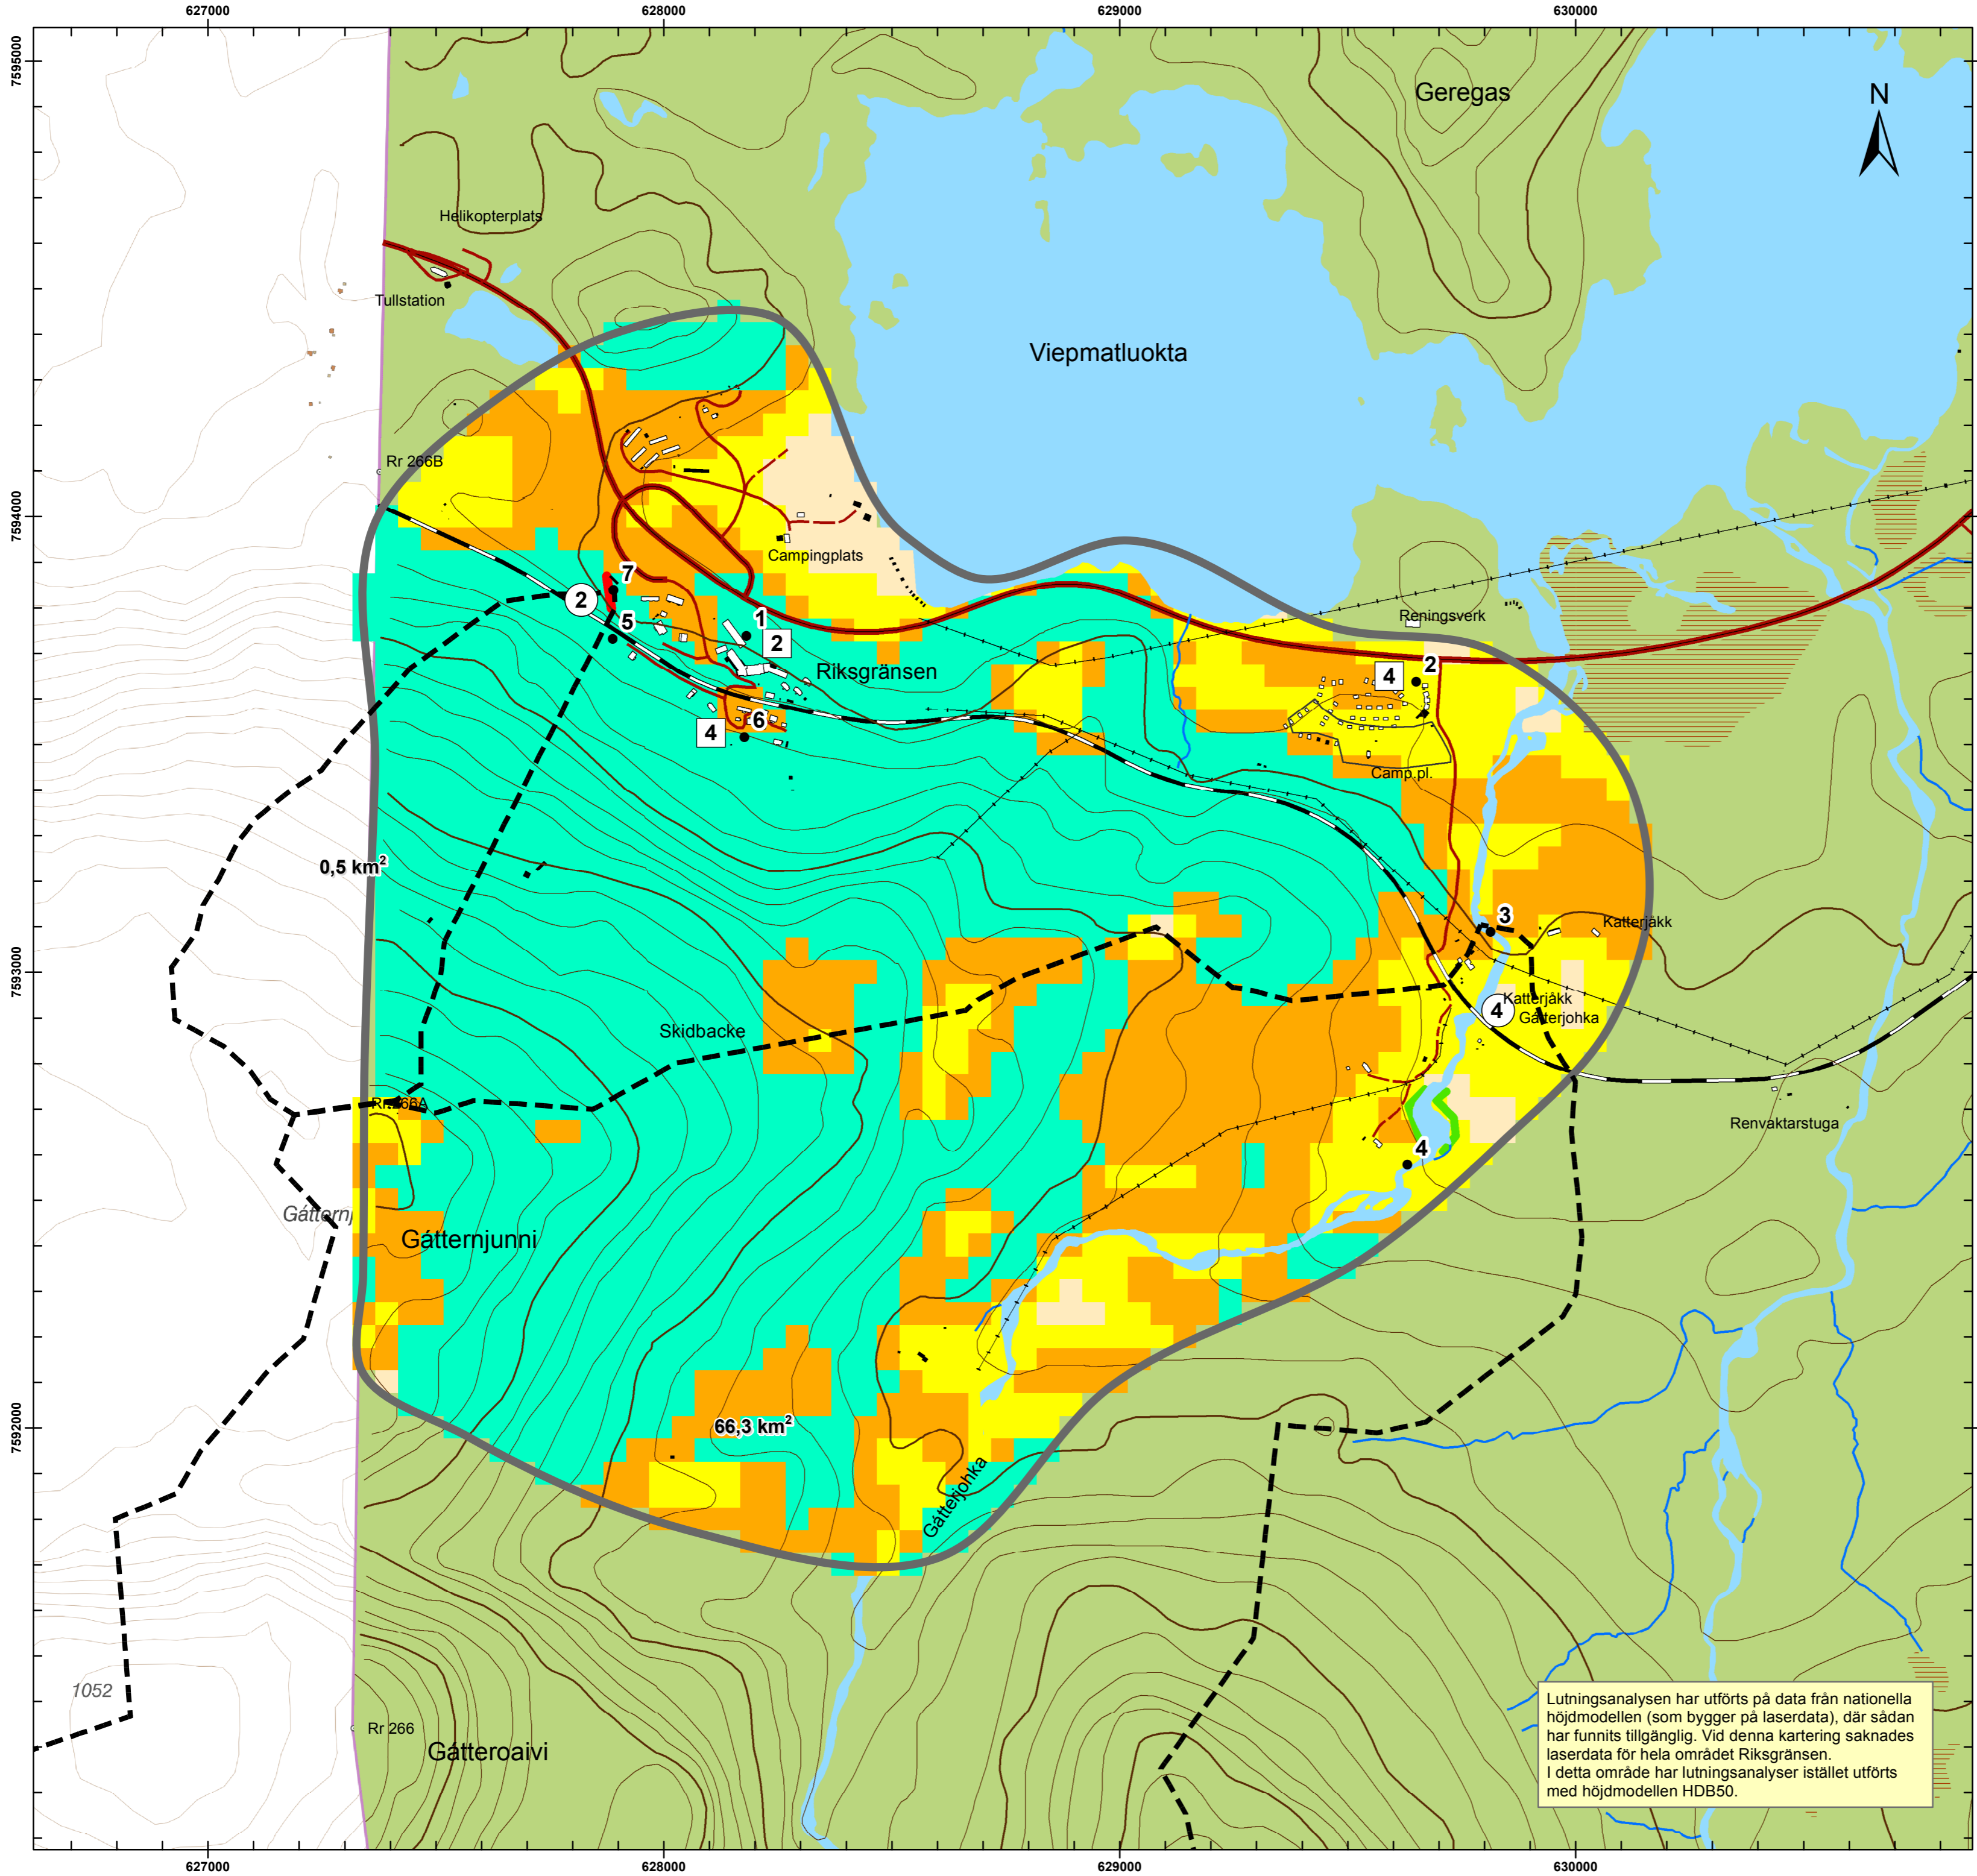
Lutningsanalysen har utförts på data från nationella höjdmotellen (som bygger på laserdata), där sådan har funnits tillgänglig. Vid denna kartering saknades laserdata för hela området Riksgränsen. I detta område har lutningsanalyser istället utförts med höjdmotellen HDB50.

- Lutning 0-2 grader
- Lutning 2-10 grader
- Lutning 10-17 grader
- Lutning >17 grader
- 1 Karteringspunkt
- 1 Bedömningsklass, slänt
- 1 Bedömningsklass, ravin
- Områdesbegränsning
- Spår av skred, ras, slamström och erosion
- Alluviaikon/avlagrade massor
- Avrinningsområde
- Berg i dagen (SGU jordarter)
- Ravin
- Vattendrag
