**FÖRSTUDIE OCH ÖVERSIKTLIG KARTERING AV STABILITET I SLÄNTER OCH RAVINER I MORÄN OCH GROV SEDIMENTJORD**

DARE M: SGI 2.1-1609-0528 DATUM 2018-03-16 UPPDRAGSANSVÄRIG Mattias Andersson	BETAD AV Götefröjd Näsyrhögskyrva HANDELAGGARE M. Andersson, K. Lundström	Are Kommun <b>Bydalen</b> SKALA 1:10 000(A1) Bilaga 3-1
--	--	--

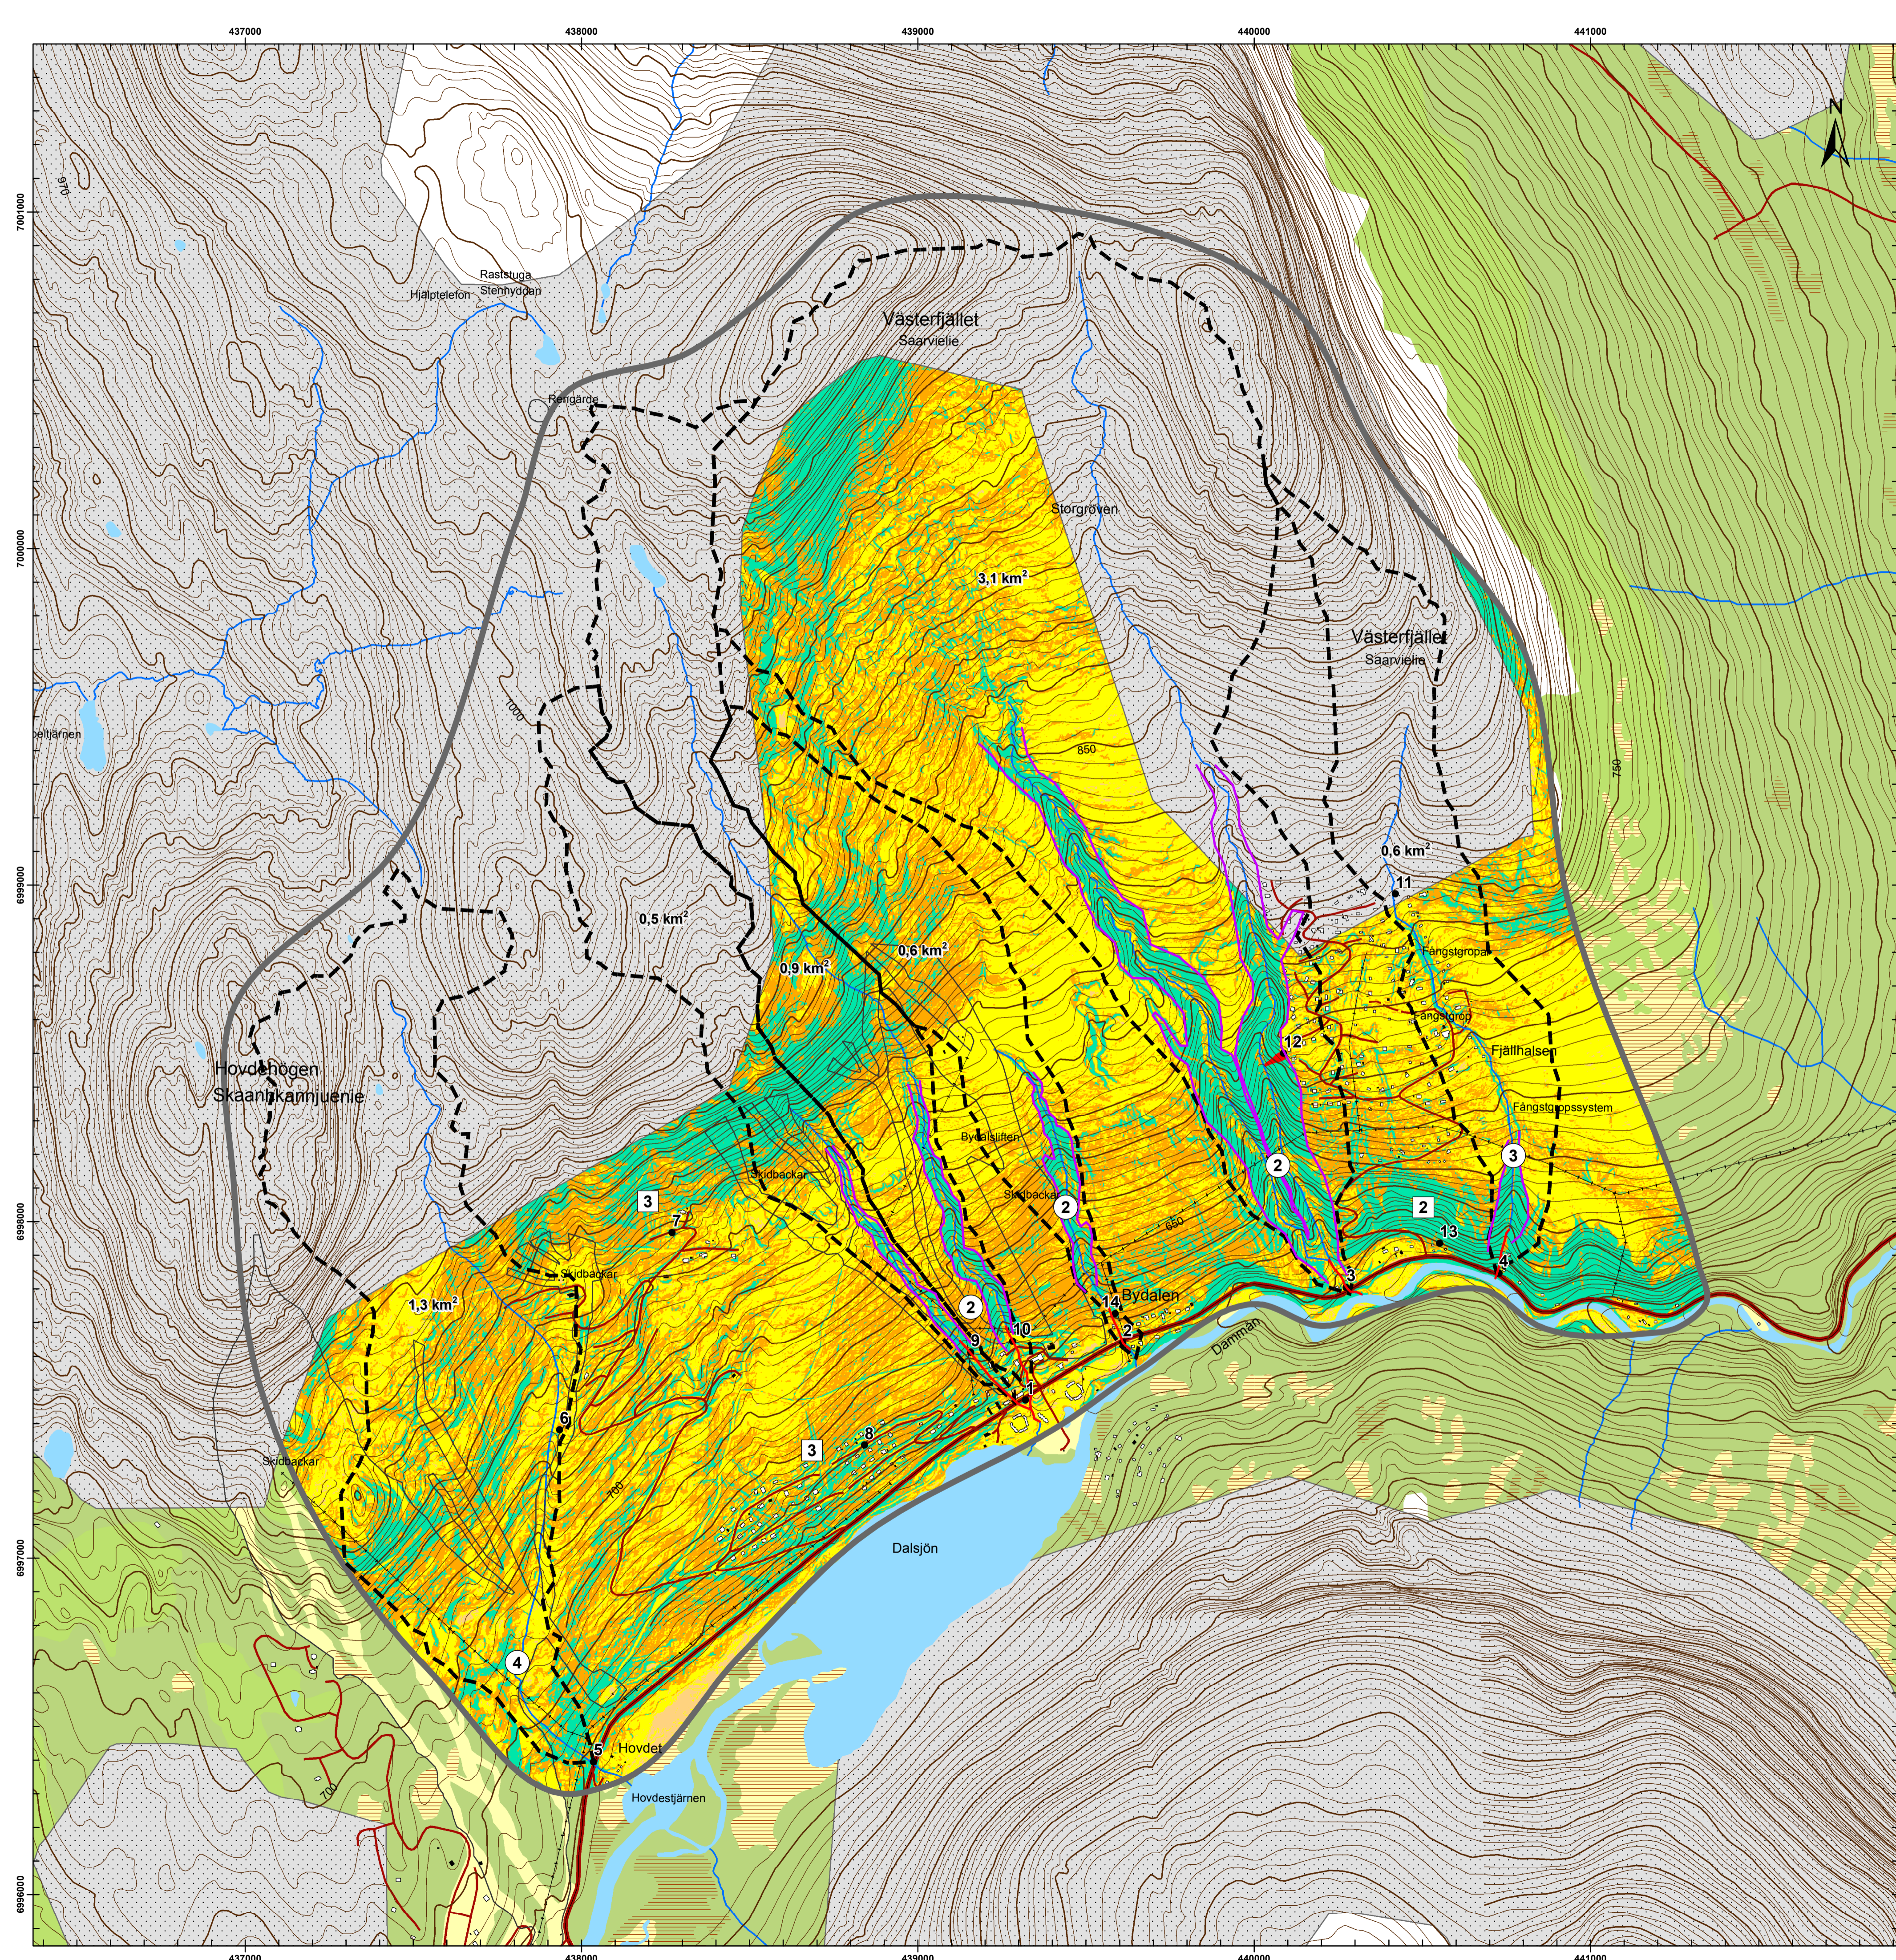
BEDÖMNINGSKLASS	KRITERIER FÖR JORDRÖRELSER I SLÄNTER	EXEMPEL PÅ UTREDNINGSSÄTSER	REDOVISNING PÅ KARTA
1 Ange lägt utredningsbehov	Jordrörelser har förekommit. Bortsett terräng. Måttliga jordlösligheter. Stora skogliga partier förekommer. Vattensjukt erosionskänslig jord.	Ett angelägt behov föreligger avseende detaljerad utredning av förutsättningarna för utredning och dess konsekvenser samt behov av åtgärder. Vid uppenbar fara meddelas fastighetsägare och kommun snarast möjligt.	1
2 Utredningsbehov	Inga större jordrörelser eller kraftiga vattenflöden har förekommit. Inga förutsättningar för transport av lösa block. Inga större sammanhängande skogliga områden på jordtäckt mark förekommer.	Behov av detaljerad utredning föreligger. Slanterna bör hållas under observation med jämna tidsintervall.	2
3 Inget utredningsbehov, men behov av kontroll	Inga eller endast mindre jordrörelser har förekommit. Inga förutsättningar för transport av lösa block. Övervägande skogsklädd mark.	Inget utredningsbehov föreligger men slanterna bör hållas under observation med jämna tidsintervall.	3

4 Inget utredningsbehov	Inga jordrörelser har förekommit. Inga förutsättningar för transport av lösa block. Skogsklädd mark.	Inget utredningsbehov eller behov av kontroll föreligger.	4

BEDÖMNINGSKLASS	KRITERIER FÖR SLAMSTRÖM	EXEMPEL PÅ ÅTGÄRDER	REDOVISNING PÅ KARTA
1 Ange lägt utredningsbehov	Omfattande jordrörelser och/eller höga vattenflöden har förekommit. Stora skogliga partier förekommer. Brant terräng. Lösa block förekommer.	Angelägt behov föreligger avseende detaljerad utredning av förutsättningarna för slamström och dess konsekvenser samt behov av åtgärder. Vid uppenbar fara meddelas fastighetsägare och kommun snarast möjligt.	1
2 Utredningsbehov	Jordrörelser och/eller höga vattenflöden har förekommit. Inga förutsättningar för transport av lösa block. Endast mindre skogliga områden på jordtäckt mark förekommer.	Behov av detaljerad utredning föreligger. Slanterna bör hållas under observation med jämna tidsintervall.	2
3 Inget utredningsbehov, men behov av kontroll	Inga eller endast mindre jordrörelser har förekommit. Inga höga flöden har förekommit. Inga förutsättningar för transport av lösa block. Stor skogstäckning.	Inget behov av vidare utredning föreligger. Vid oförutsebara händelser, så som höga flöden, kan risker föreligga och områden bör därför hållas under kontroll.	3

4 Inget utredningsbehov	Inga jordrörelser har förekommit. Inga höga flöden har förekommit. Inga förutsättningar för transport av lösa block. Stor skogstäckning.	Inga behov av vidare utredning eller åtgärder föreligger.	4
