SGI Statens geotekniska institut

Åre kommun, Jämtlands län

Förstudie och översiktlig kartering av stabiliteten i raviner och slänter i morän och grov sedimentjord

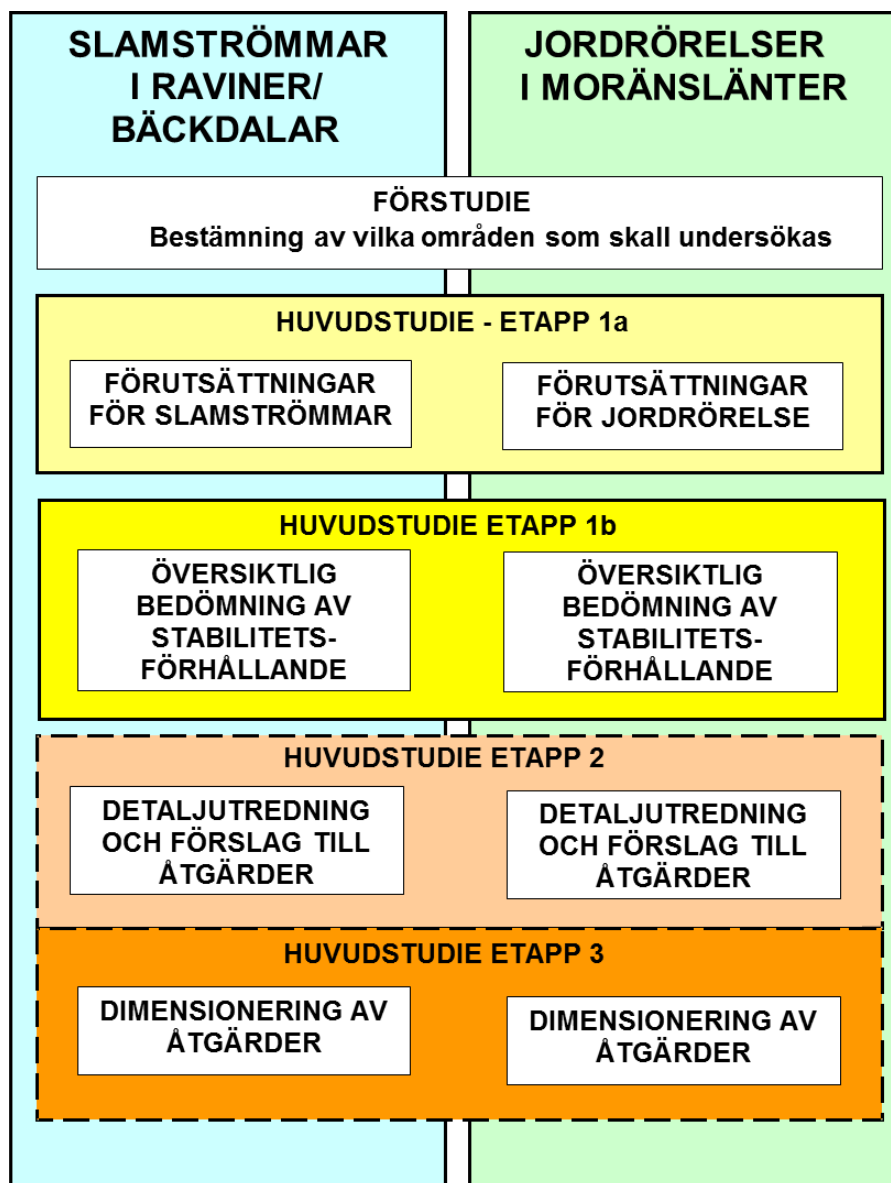
Figur 1. Översikt som visar den utförda undersökningens (omfattande Förstudie samt Huvudstudie, Etapp 1a och 1b) roll och läge i processen att behandla stabilitetsfrågor i raviner och slänter i morän och grov sedimentjord.

Använd karteringsmodell följer den metod som finns redovisad i rapporten ”Översiktlig kartering av stabilitets- och avrinningsförhållanden i raviner och slänter i morän och grov sedimentjord” (se Räddningsverket, 2007). Modellens struktur framgår av Figur 1.

Vid karteringen ingår delarna Förstudie och Huvudstudie. Huvudstudien indelas i två delar; Etapp 1a och 1b. Dessa delar utgör första fasen i en undersökningsprocess som senare kan komma att omfatta mer detaljerade utredningar samt förslag och dimensionering av preventiva åtgärder mot ras/skred och slamströmmar, Etapp 2 och 3.

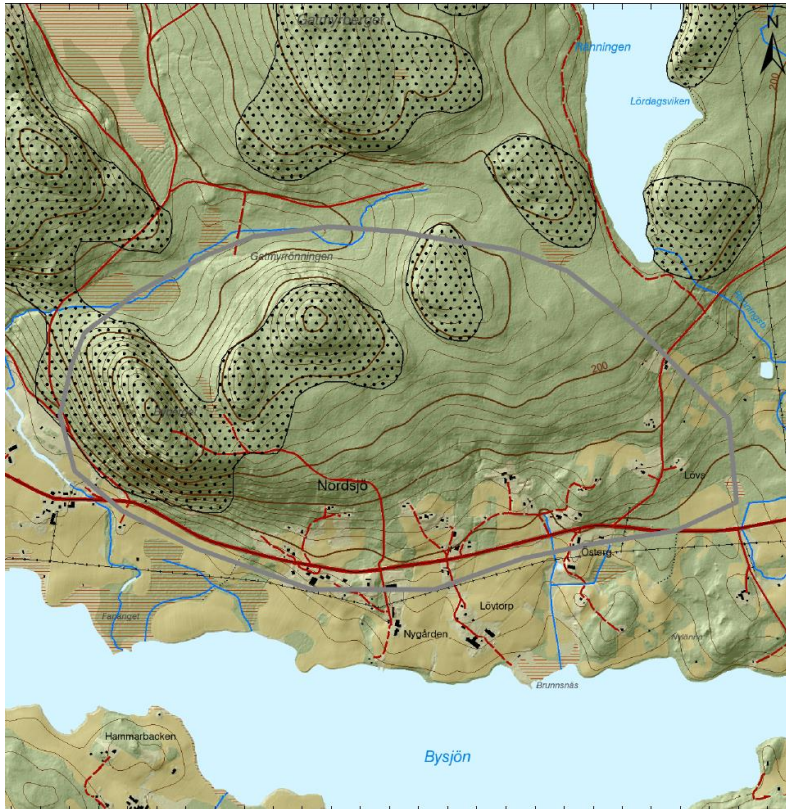
Figur 3. Exempel på terrängskuggning baserad på nationella höjdmodellen (solvinkel 315° och solhöjd 45°) som framtagits för att underlätta identifiering av områden med raviner och spår av skred, ras samt slamströmmar.

För att underlätta att identifiera förekomst av raviner, skred, ras, slamströmmar etc. har vi som arbetsmaterial även använt terrängskuggning (så kallad hillshade) baserad på den nationella höjdmodellen, se Figur 3. Kartor med terrängskuggning över Åre kommun redovisas dock inte i denna rapport.
