FÖRSTUDIE OCH ÖVERSIKTLIG KARTERING AV STABILITET I SLANTER OCH RAVINER I MORÄN OCH GROV SEDIMENTJORD

DIARIE NR SGI 2.1-1901-0097	RITAD AV Godefroid Ndayikengurukiye	Jämtlands Län - Krokoms Kommun Övre Åkersjön
DATUM 2021-02-15	HANDLÄGGARE M. Andersson, I. Staub	
UPPDRAGSANSVARIG Mattias Andersson	SKALA 1:10 000 (A3)	NUMMER Bilaga 3-11

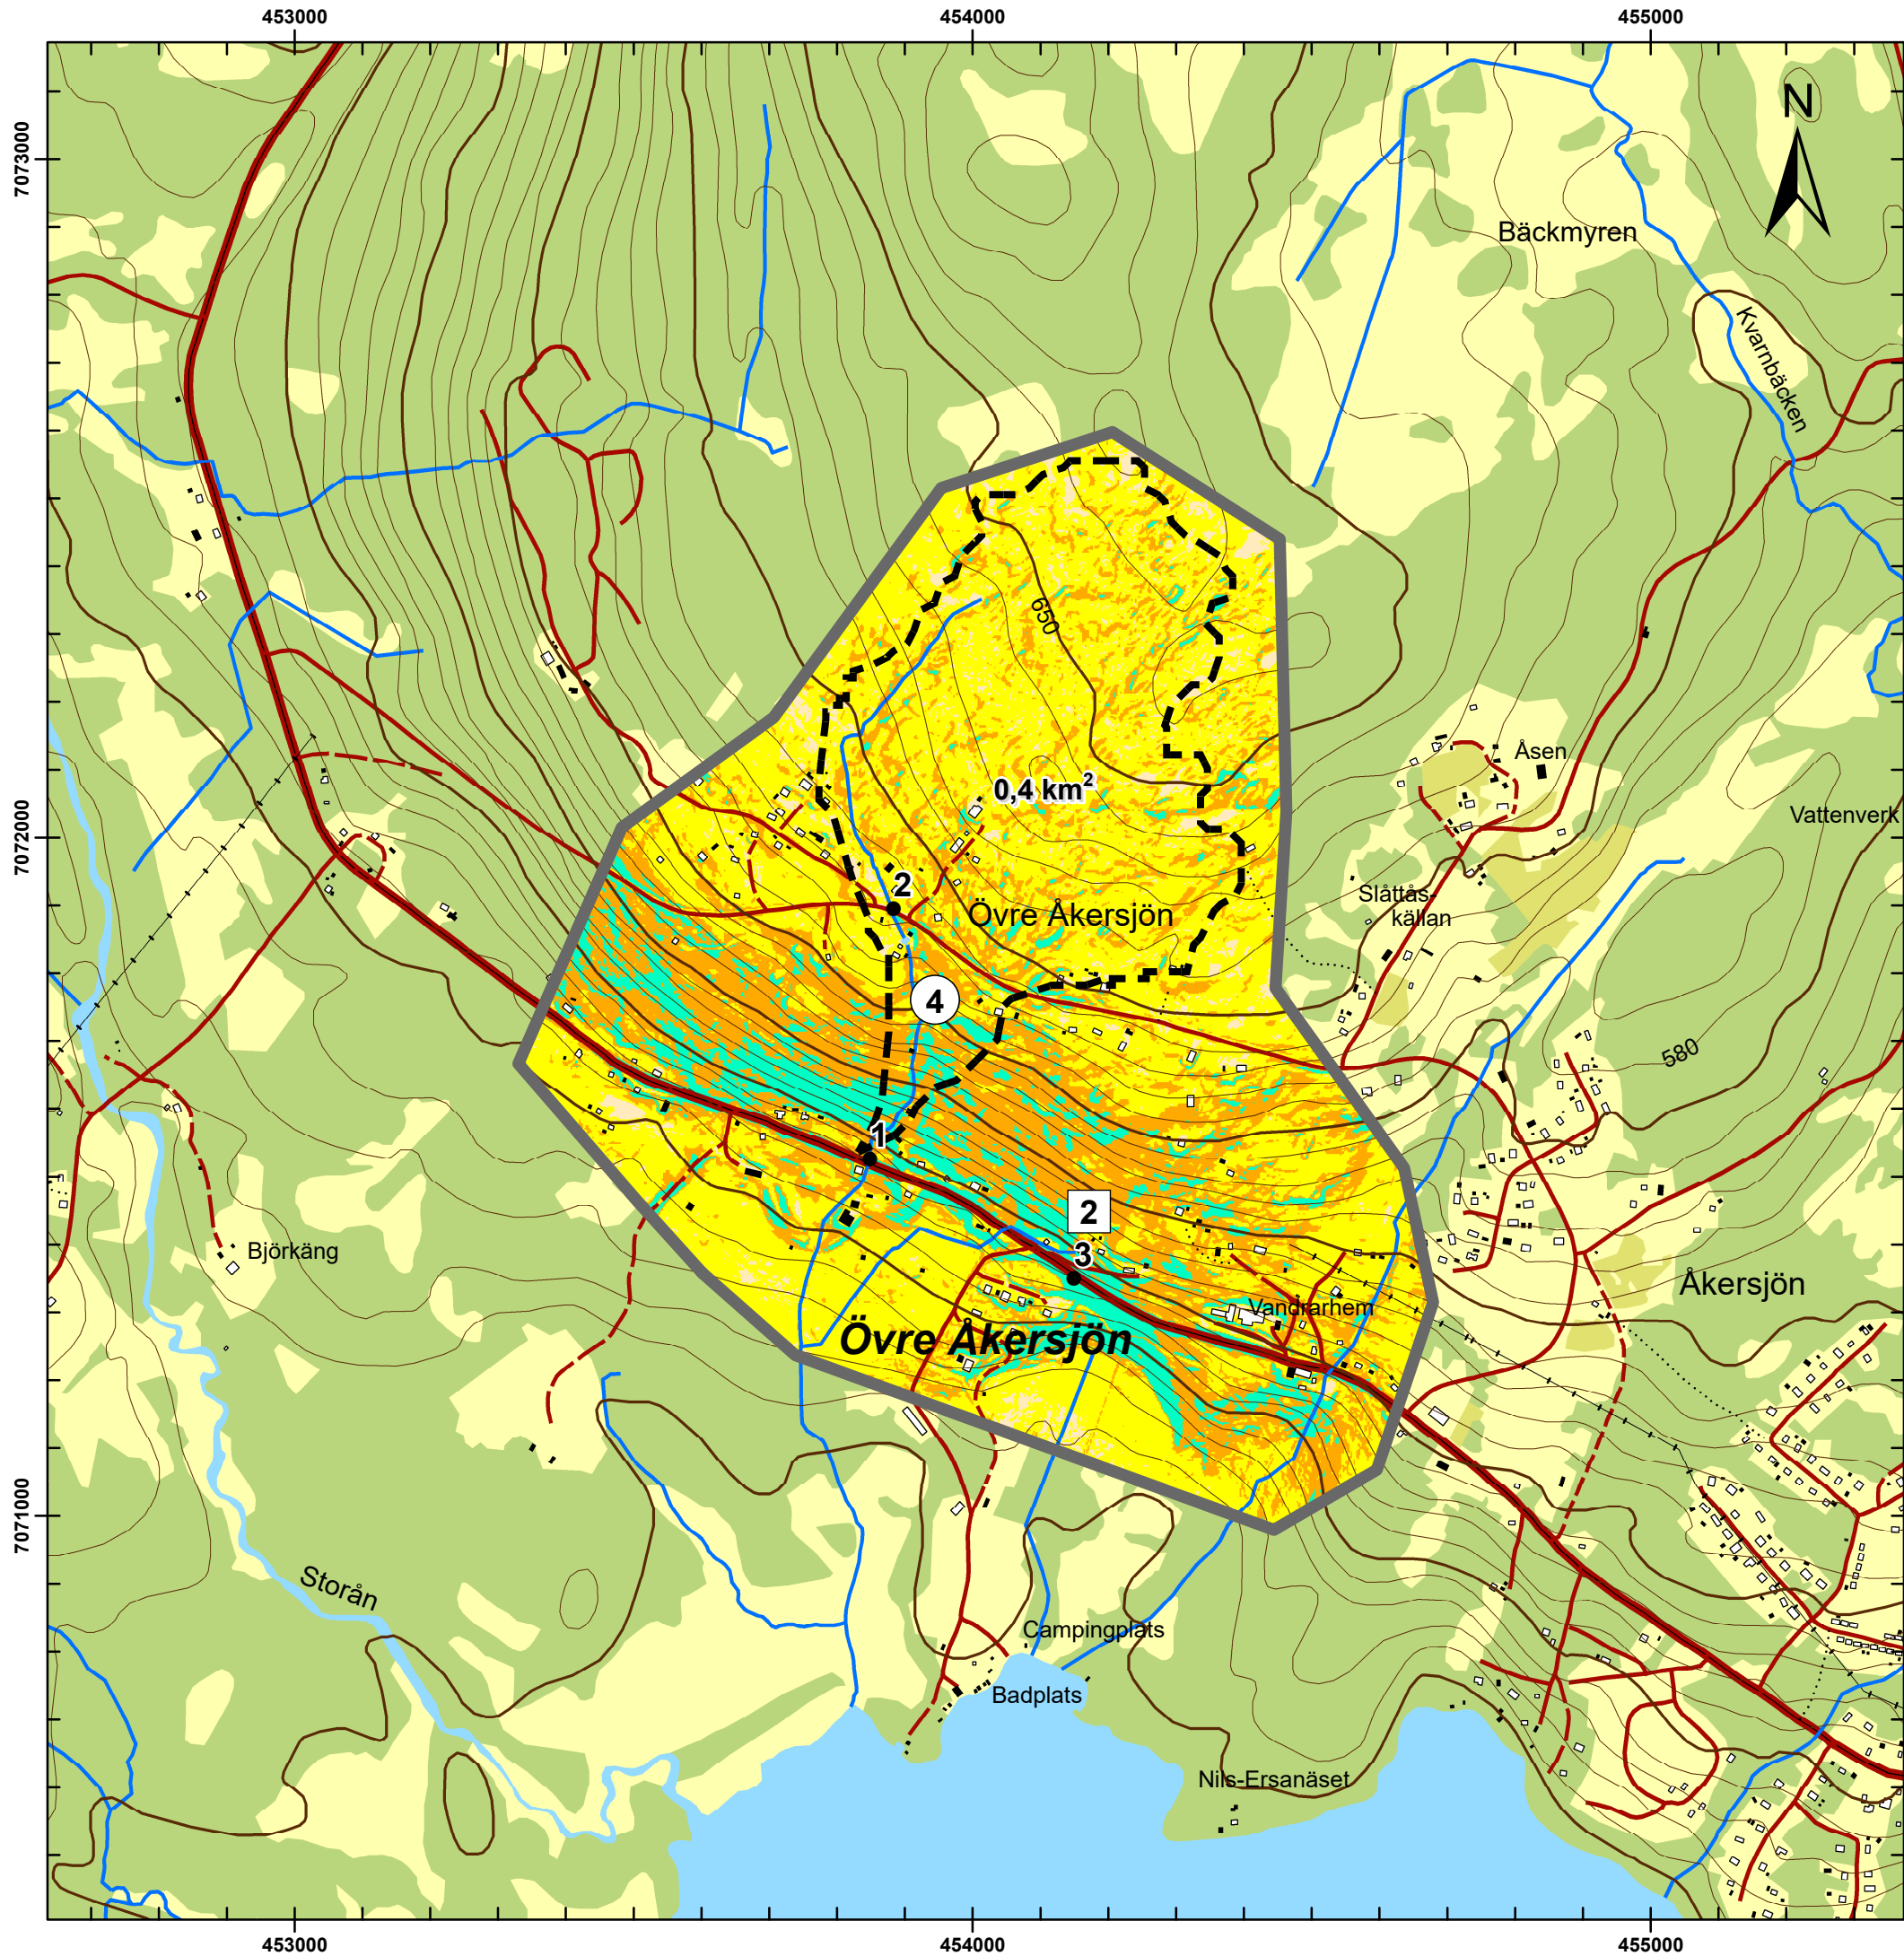
BEDÖMNINGSKLASS	KRITERIER FÖR JORDRÖRELSER I SLANTER	EXEMPEL PÅ UTREDNINGSSÄTSER	REDOVISNING PÅ KARTA
1 Angeläget utredningsbehov	Jordrörelser har förekommit. Brant terräng. Måttiga jordlager. Större skogsfria partier förekommer. Vattensjukt. Erosionskänslig jord.	Ett angeläget behov föreligger avseende detaljerad utredning av förutsättningarna för släntrörelser och dess konsekvenser samt behov av åtgärder. Vid uppenbar fara meddelas fastighetsägare och kommun snarast möjligt.	1
2 Utredningsbehov	Inga större jordrörelser eller kraftiga vattenflöden har förekommit. Inga förutsättningar för transport av lösa block. Inga större sammanhängande skogsfria områden på jordtäckt mark förekommer.	Behov av detaljerad utredning föreligger. Slänterna bör hållas under observation med jämna tidsintervall.	2
3 Inget utredningsbehov, men behov av kontroll	Inga eller endast mindre jordrörelser har förekommit. Inga förutsättningar för transport av lösa block. Övervägande skogsklädd mark.	Inget utredningsbehov föreligger men slänterna bör hållas under observation med jämna tidsintervall.	3

BEDÖMNINGSKLASS	KRITERIER FÖR SLAMSTRÖM	EXEMPEL PÅ ÅTGÄRDER	REDOVISNING PÅ KARTA
1 Angeläget utredningsbehov	Omfattande jordrörelser och/eller höga vattenflöden har förekommit. Större skogsfria partier förekommer. Brant terräng. Lösa block förekommer.	Angeläget behov föreligger avseende detaljerad utredning av förutsättningarna för slamström och dess konsekvenser samt behov av åtgärder. Vid uppenbar fara meddelas fastighetsägare och kommun snarast möjligt.	1
2 Utredningsbehov	Jordrörelser och/eller höga vattenflöden har förekommit. Inga förutsättningar för transport av lösa block. Endast mindre skogsfria områden på jordtäckt mark förekommer.	Behov av detaljerad utredning föreligger. Ravinerna bör hållas under observation med jämna tidsintervall.	2
3 Inget utredningsbehov, men behov av kontroll	Inga eller endast mindre jordrörelser har förekommit. Inga höga flöden har förekommit. Inga förutsättningar för transport av lösa block. Stor skogstäckning.	Inget behov av vidare utredning föreligger. Vid oförutsebara händelser, så som höga flöden, kan risker föreligga och området bör därför hållas under kontroll.	3
