Myndigheten för
samhällsskydd
och beredskap

Torsby kommun, Värmlands län

**Förstudie och översiktlig kartering av stabiliteten i
raviner och slänter i morän och grov sedimentjord**

2013-02-15

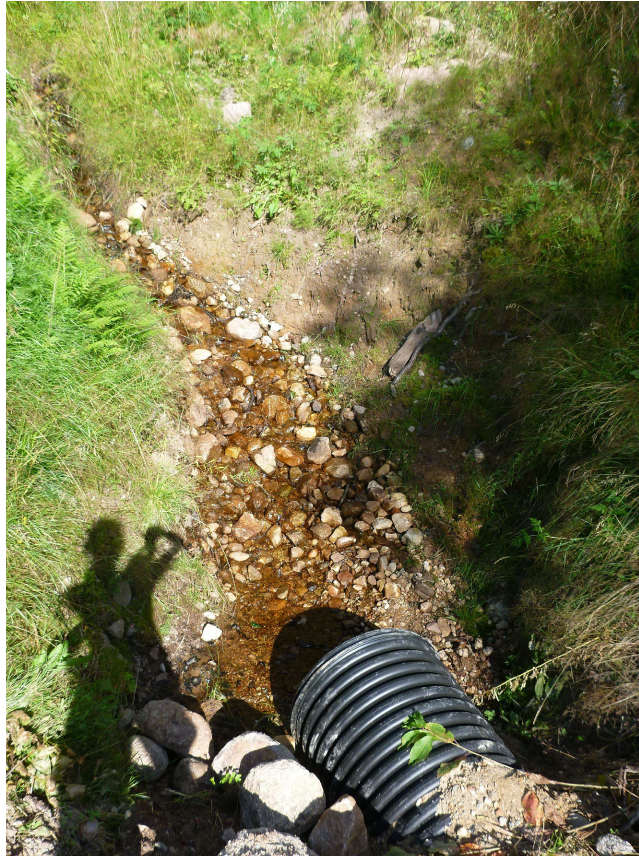
**Karteringspunkt nr 21.**

Övrigt:Kvarnbäcken vid Persbyheden.
Erosion i schaktade slänter. Jordart: Gränsen mellan glaciala sediment, silt och sand och morän.
Nya fritidshus byggda i schaktade, branta slänter!

Kvarnbäcken kulverterad under mindre väg vid Persbyheden.

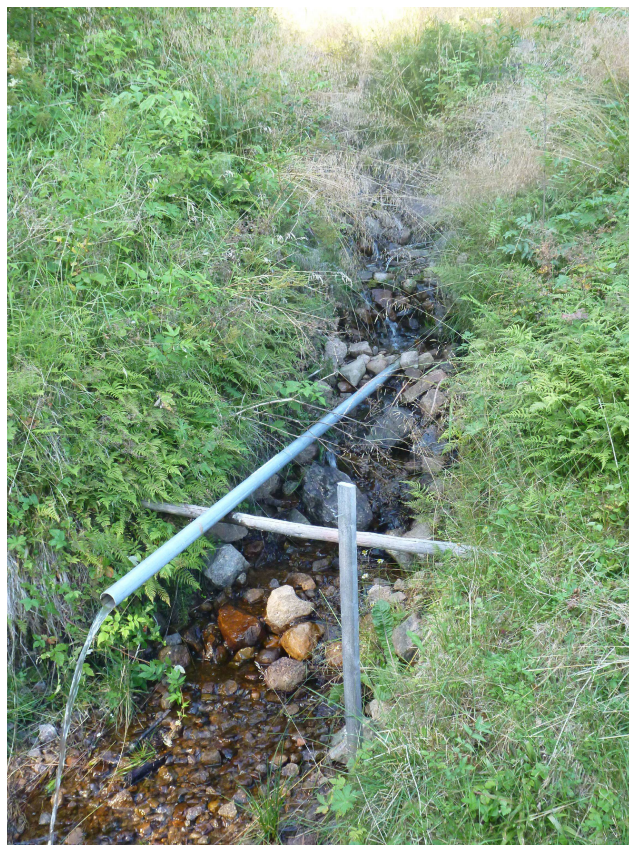
Karteringspunkt nr 22.
Persbäcken vid Långavmon. Bäckan har eroderat genom de glaciala sedimenten ner till moränen.

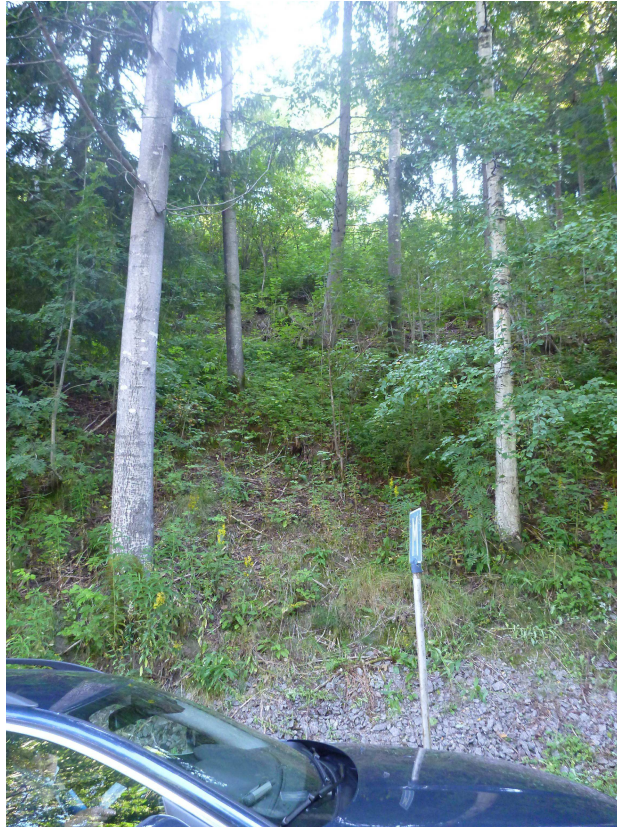
**Karteringspunkt nr 25.**

Slänt i glacial silt och sand.
Här finns tecken på tidigare rörelser. Vägräcket har rört sig nedåt i slänten. Man har även förstärkt med dubbla räcken. Husen ligger delvis intill släntkrönet

Slänt i glacial silt och sand. Här finns tecken på tidigare rörelser.

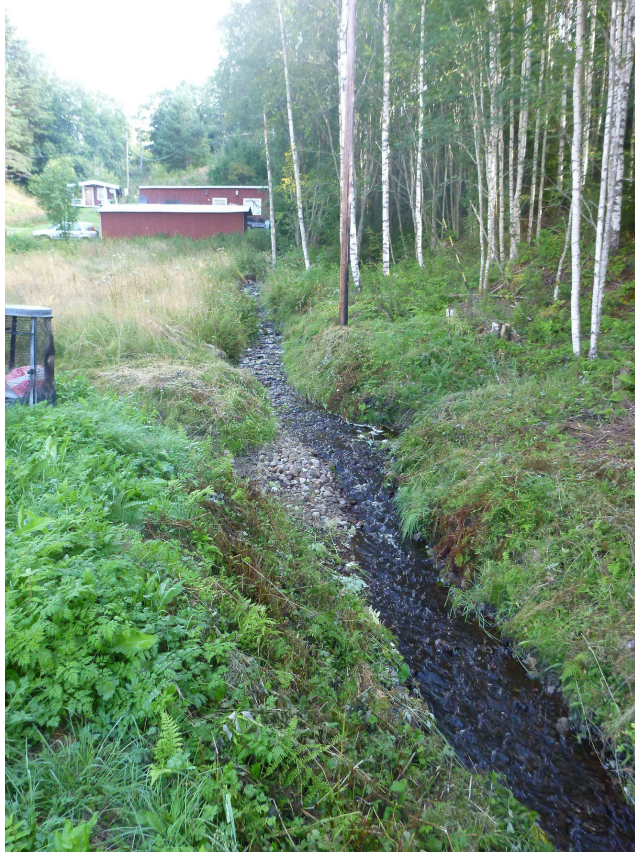
Vid Allmunsbäcken. I gränsen mellan morän och glaciala sediment.
Enligt uppgift eroderades en utfyllnad bort vid höga vattenflöden 1997. Ny rensning och bortgrävning av stenar och block under 2011.

Karteringspunkt nr 28.
Vy över Allmundsbäcken. Bilden tagen mot norr.

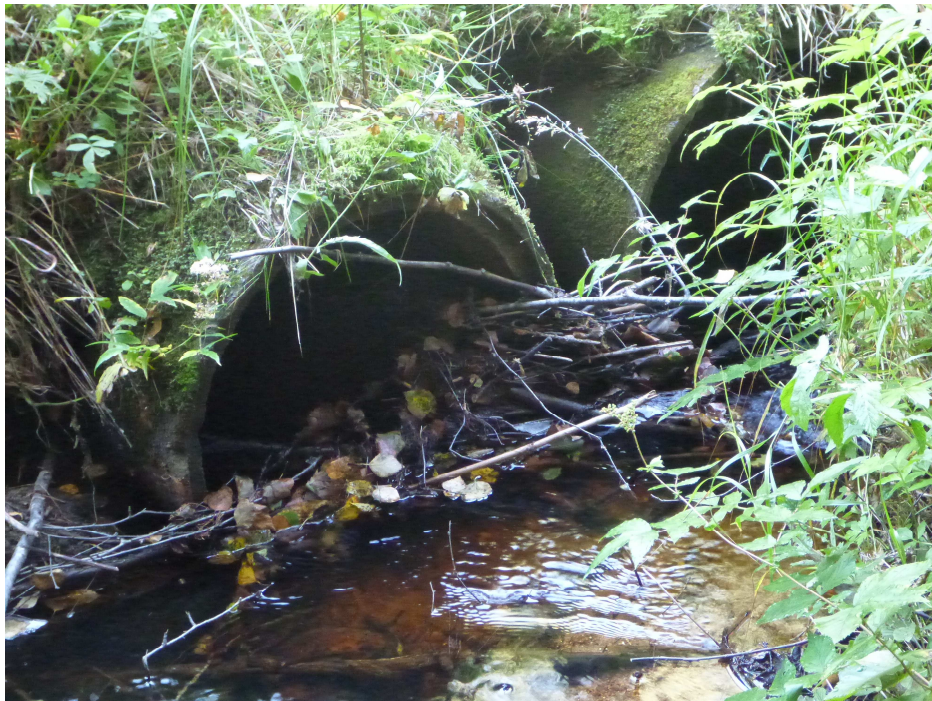
**Karteringspunkt nr 4.**

Näckån ca 50 m nedströms pkt 4: vattendraget går under vägen i 2 trummor. Här finns risk för dämning, då det avlagrats sediment och samlats grenar i och utanför trumman.

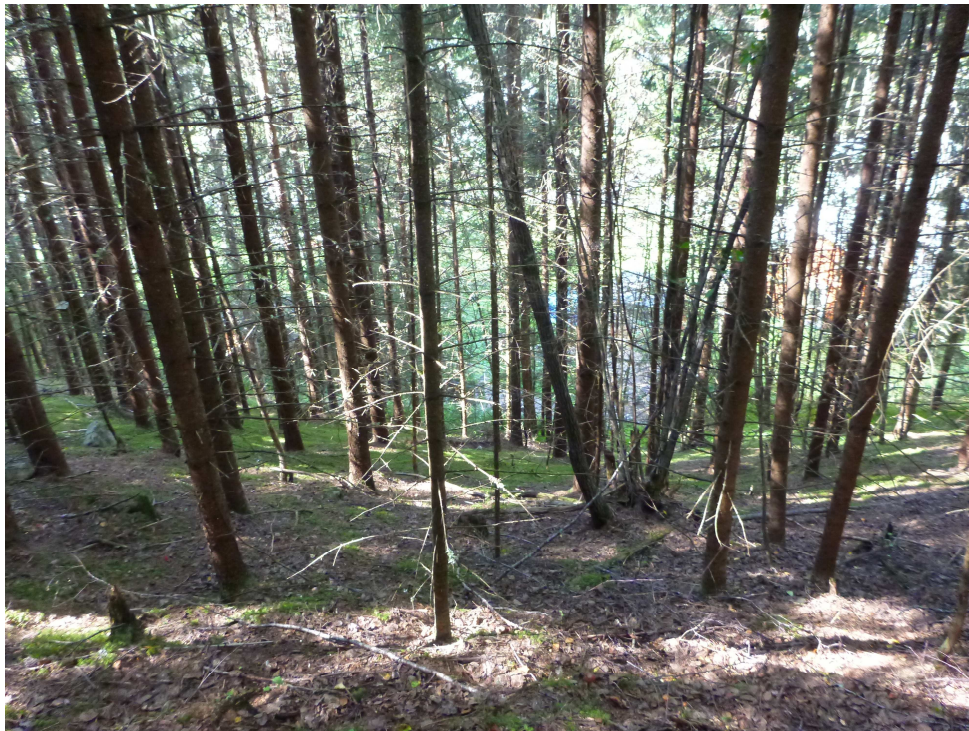
**Karteringspunkt nr 11.**

Brant moränslänt i Sysseleback. Bilden tagen i övre delen av slänten.

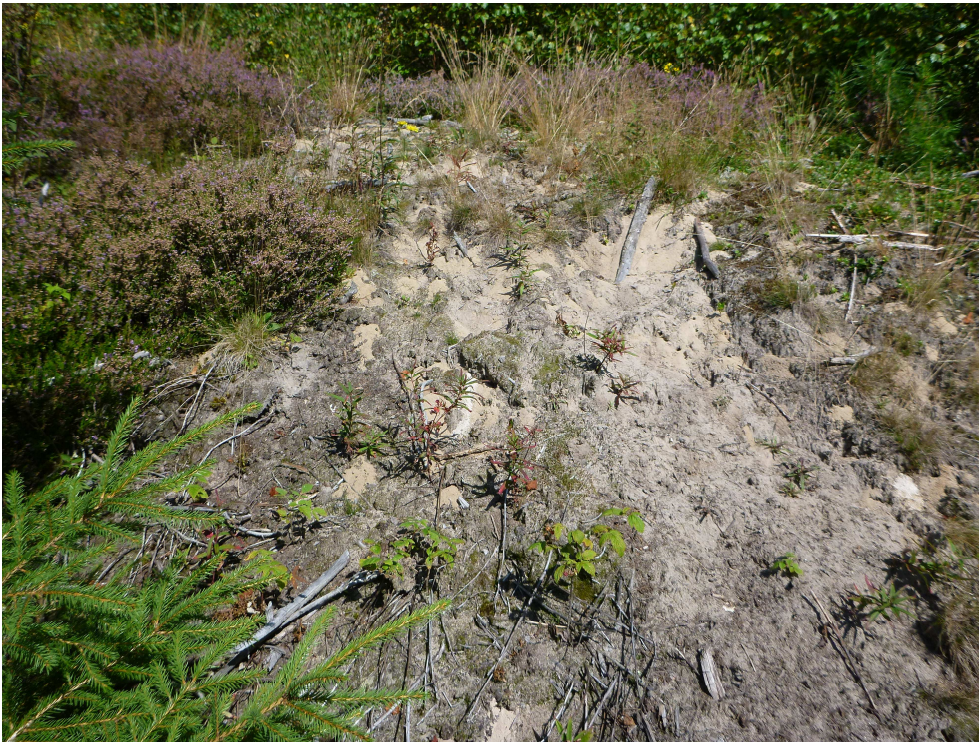
Karteringspunkt nr 12.

Slänterosion i glaciala sediment, silt och sand.

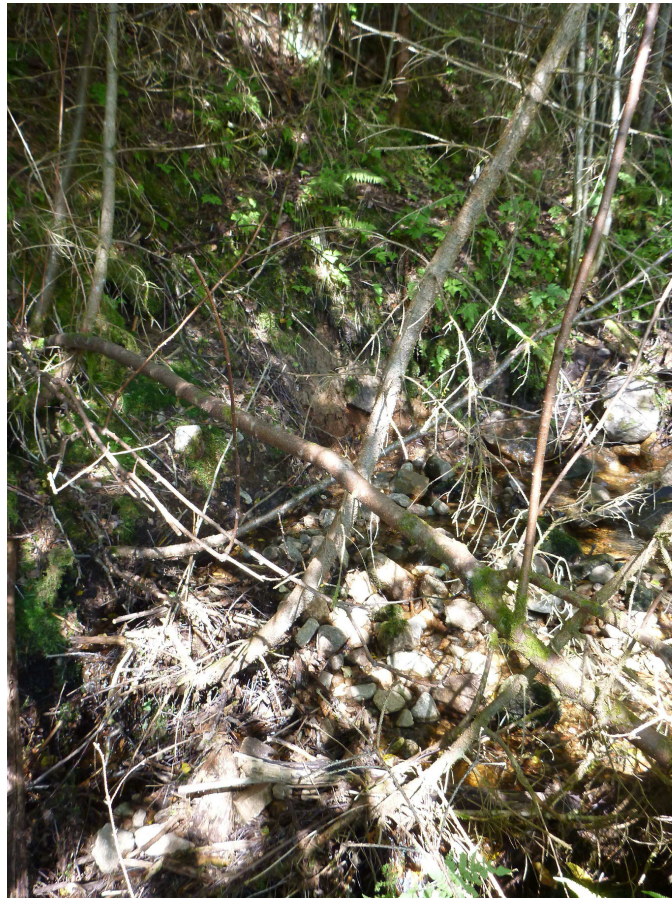
**Karteringspunkt nr 14.**

Mästarbäcken. Sand- och grusavlagringar och lutande och böjda träd.

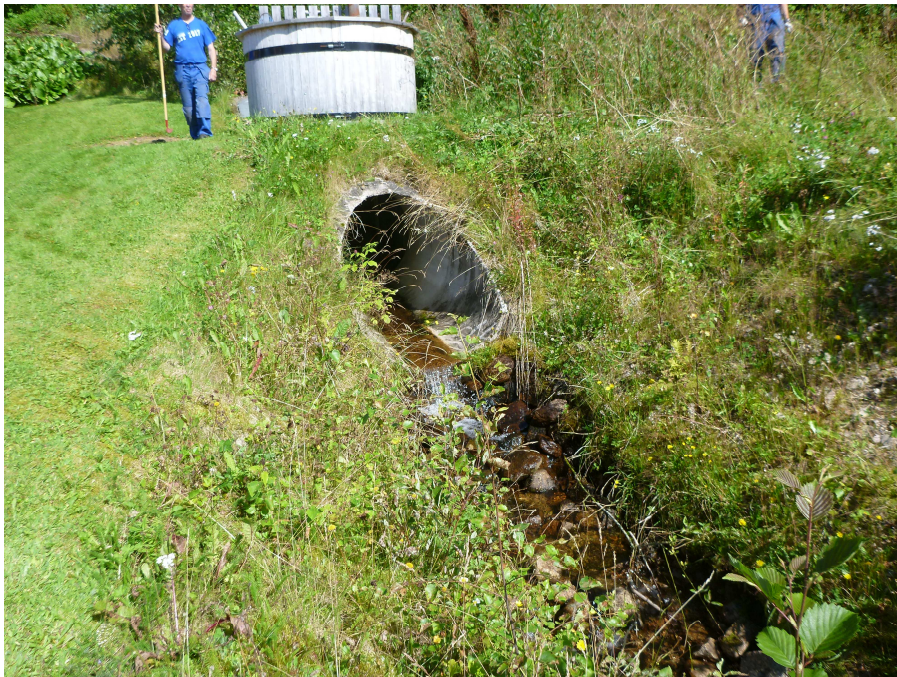
Karteringspunkt nr 15.

Trumman under vägen har enligt uppgift blivit igensatt flera gånger.

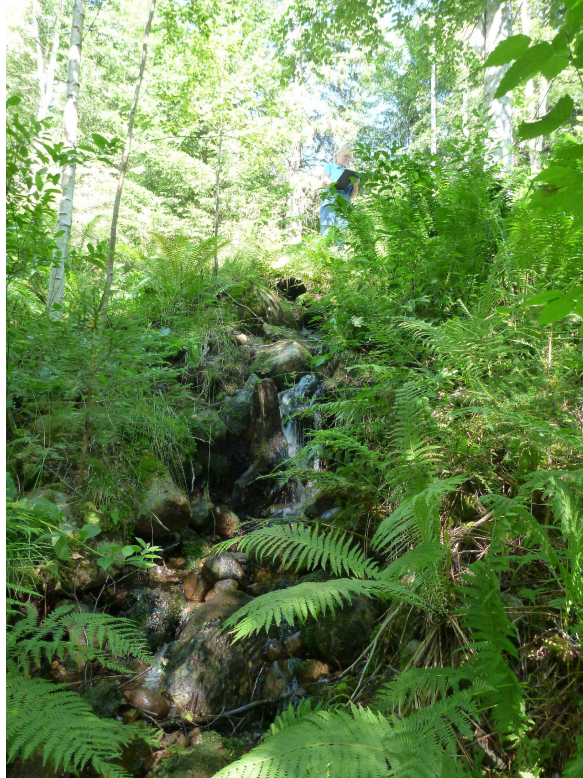
**Karteringspunkt nr 18.**

Vy över Nilsbäcken. Bäckens nedskuren i brant moränslänt.

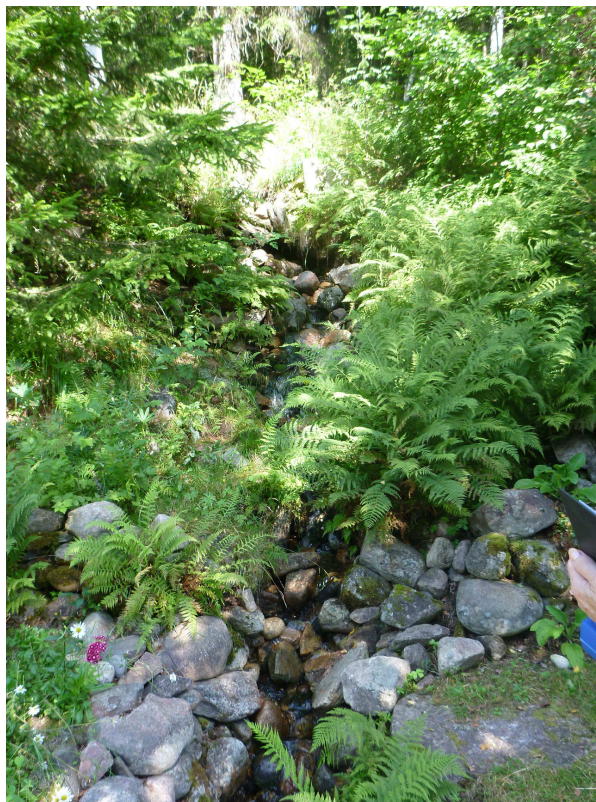
**Karteringspunkt nr 18.**

Vy över Nilsbäcken. Bäckens nedskuren i brant moränslänt.

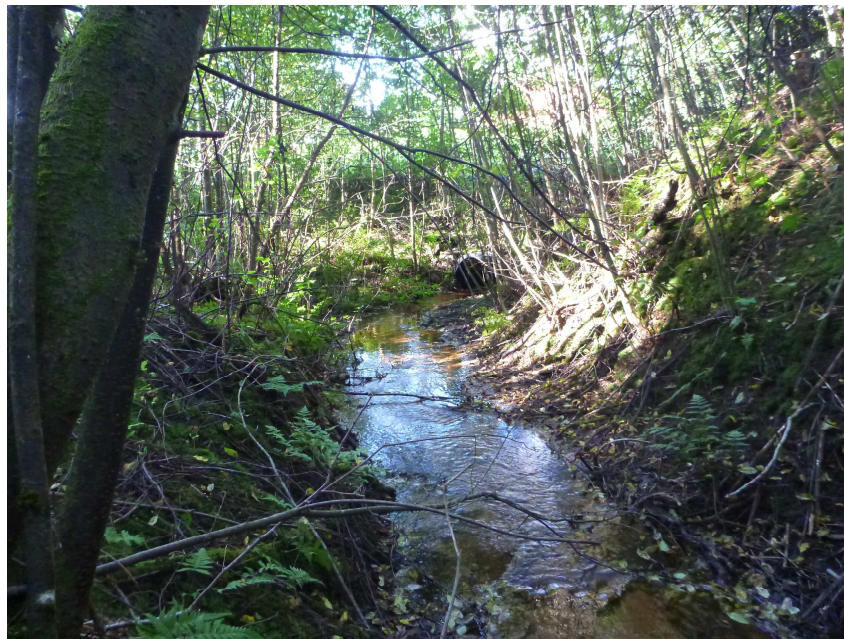
Karteringspunkt nr 29.
Vy över Kullarsbäckarbäcken. I bakgrunden en trumma under vägen.

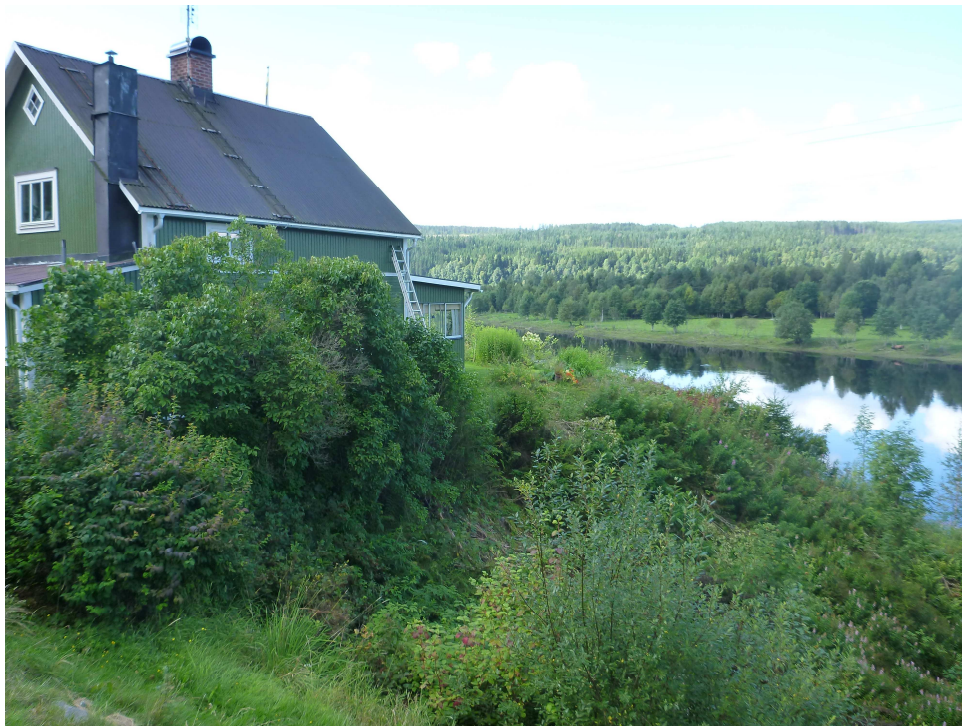
**Karteringspunkt nr 31.**

Vy över Kvarnbäckens mynning i Klarälven. Bostadshus beläget nära släntrönet.
