Myndigheten för
samhällsskydd
och beredskap

Bollnäs kommun, Gävleborgs län

**Förstudie och översiktlig kartering av stabiliteten i
raviner och slänter i morän och grov sedimentjord**

2015-02-15

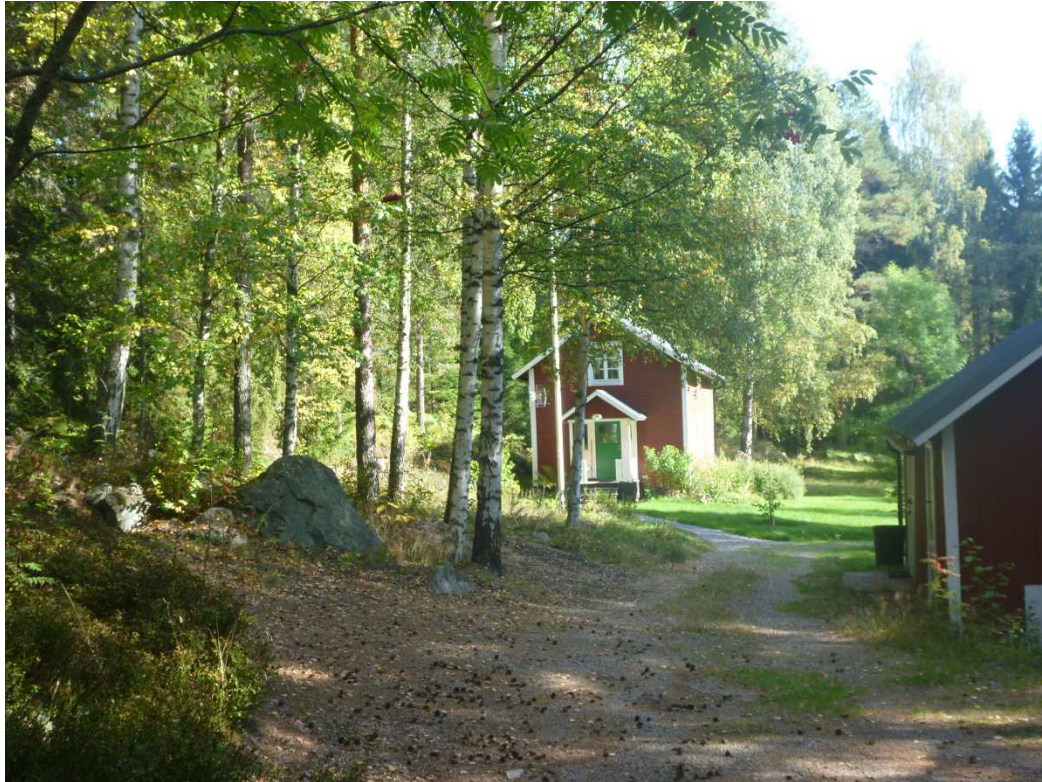
Djupa - karteringspunkt 1.
Villabebyggelse i moränsluttning.

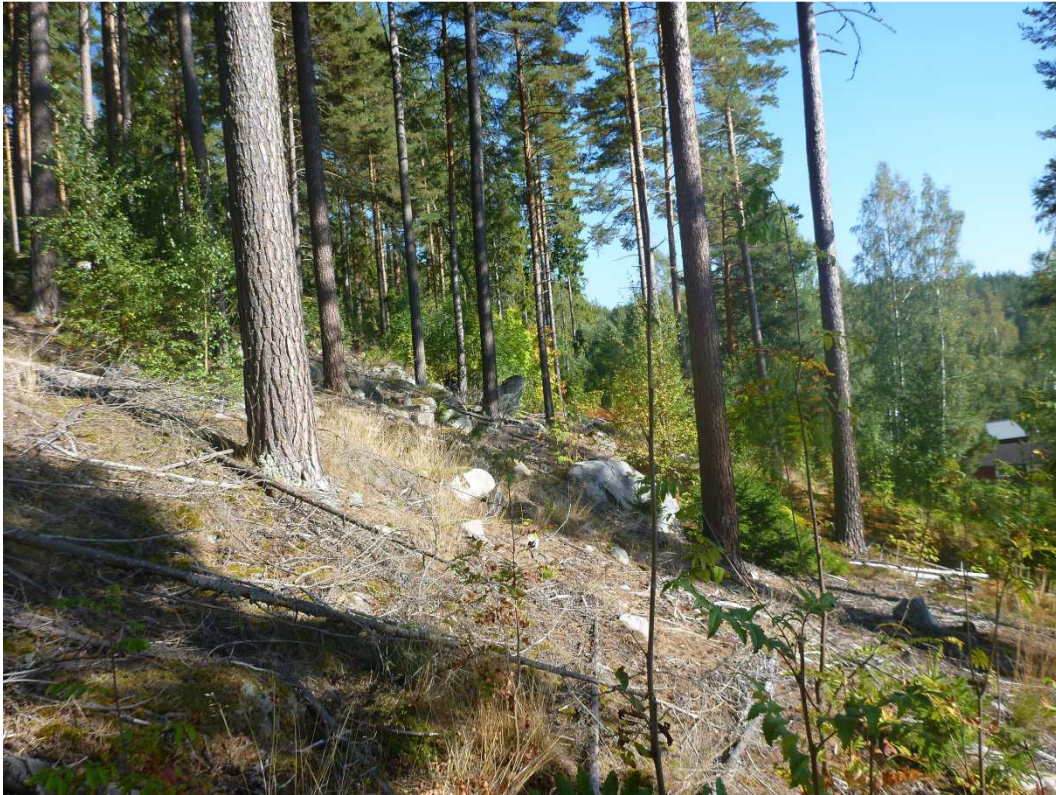
Djupa - karteringspunkt 2.

Hus vid släntfoten av en 100 m hög slänt. Block och stenar i slänten.
Tallskog tyder på torra förhållanden.

Moränsluttning med stenar och block i markytan. Lutning ca 22°.

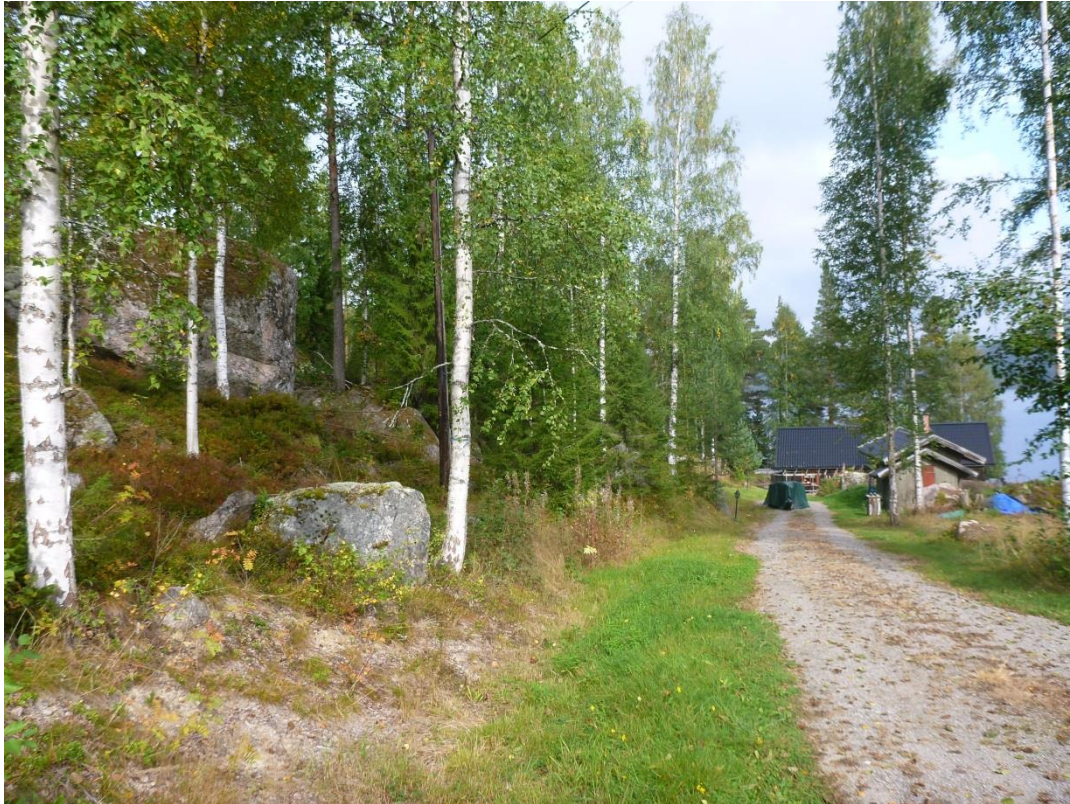
Var försiktig vid schaktning!
Rikblockig och storblockig moränterräng.

Hastberget - karteringspunkt 2.
Fritidshus i moränsluttning. Stabil sluttning.

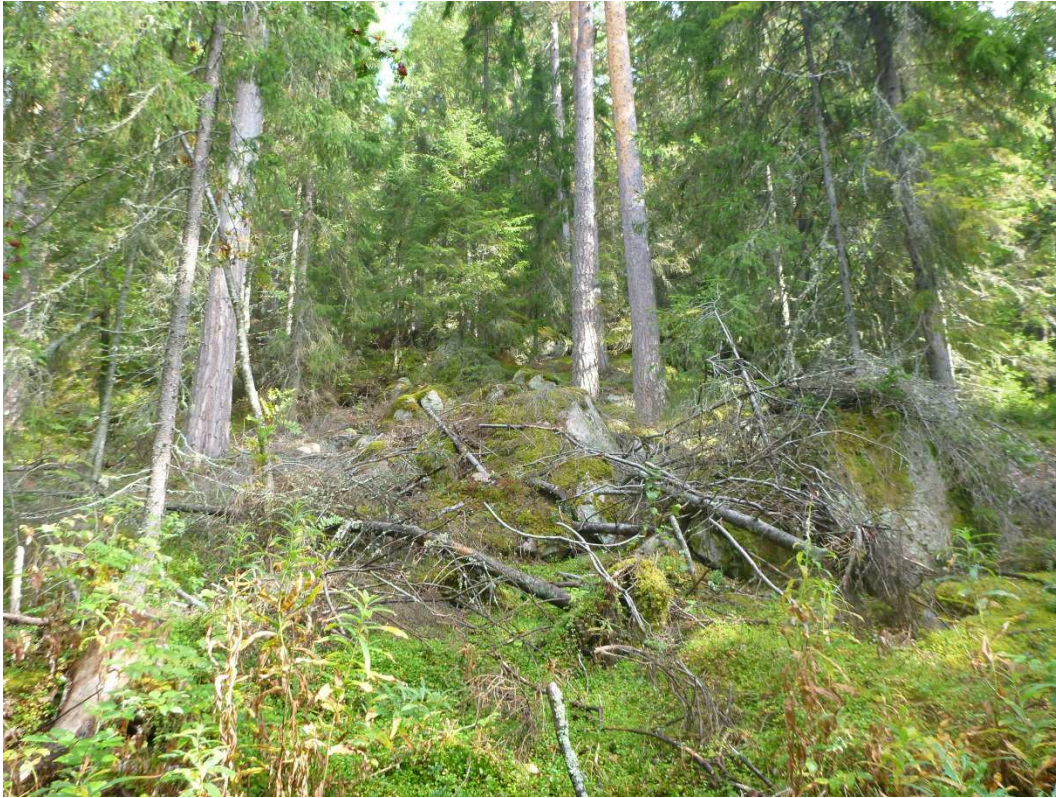
Norsjö - karteringspunkt 1.
Blocksamling i moränsluttning.

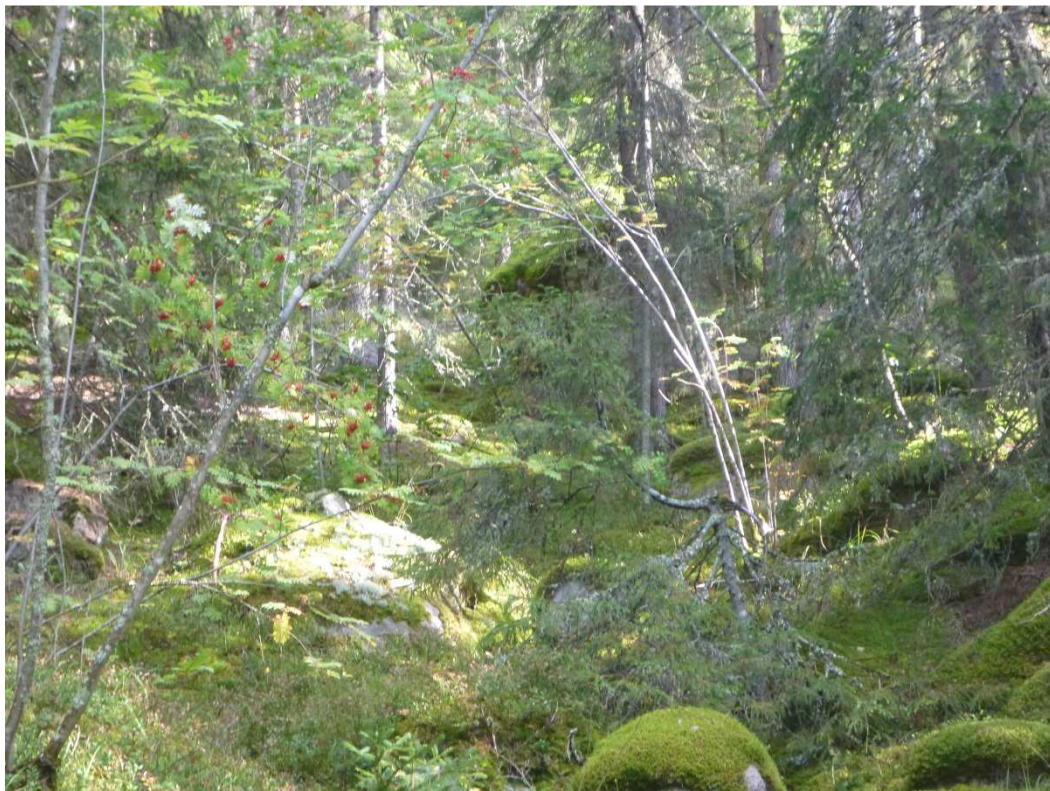
Blocksamlingar i slänten. Ravinbildning "fåra" i slänten, härrör eventuellt från istiden.
Ett hus på flack mark ca 20 m från släntfot.

Nordsjö - karteringspunkt 1.
Ravinbildning "fåra" i slänten, härrör eventuellt från istiden.

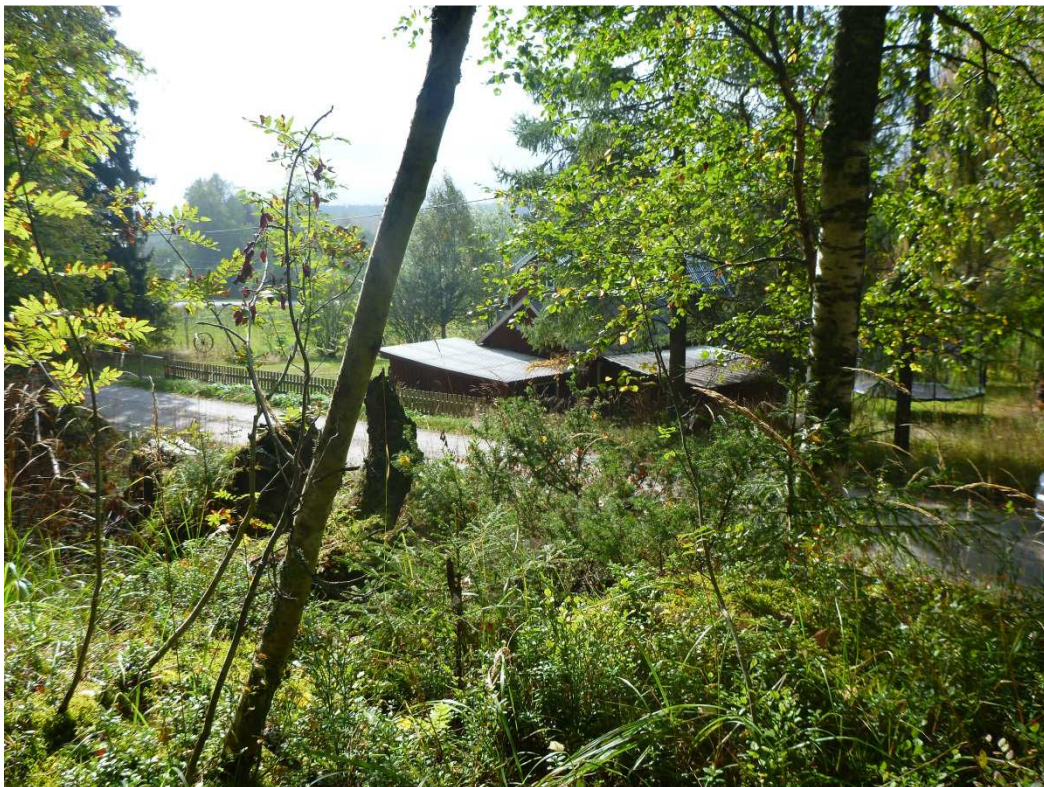
Nordsjö - karteringspunkt 1
Ett hus ligger på flack mark ca 20 m från moränslänt.

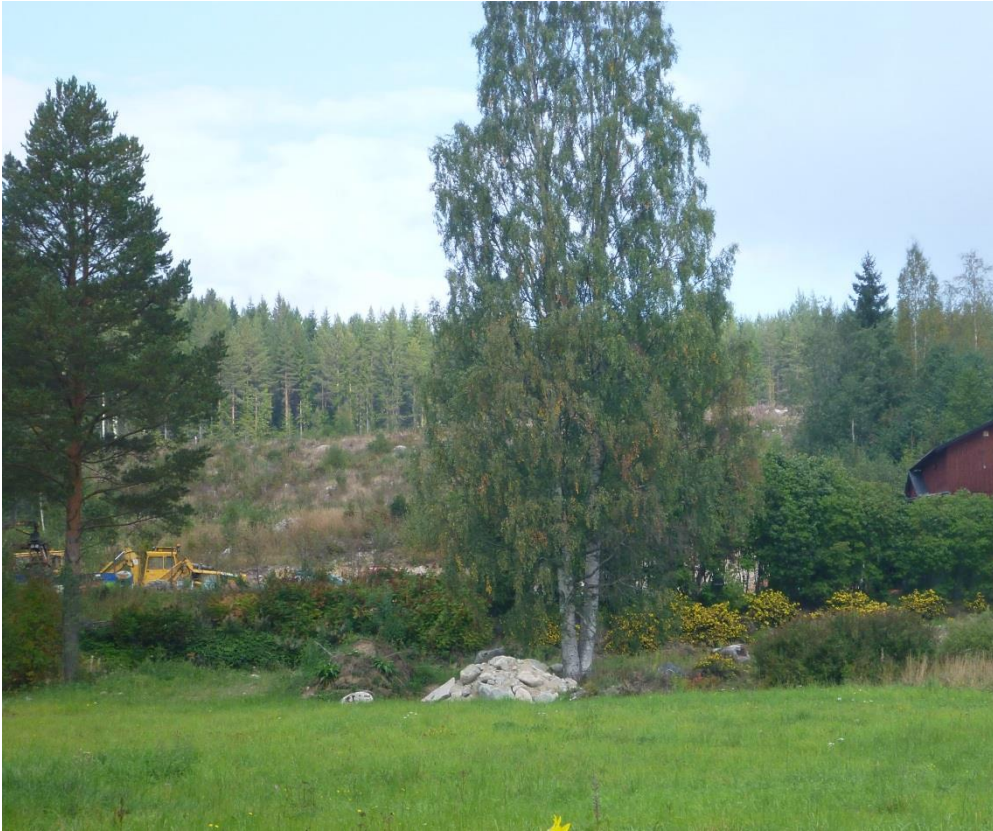
Nordsjö - karteringspunkt 3.

Blockrik mark. Avverkat område med partier brantare än 13°. Korta, branta partier öster om huset.

Moränsluttning, i bakgrunden avverkat område, relativt blockrik terräng.

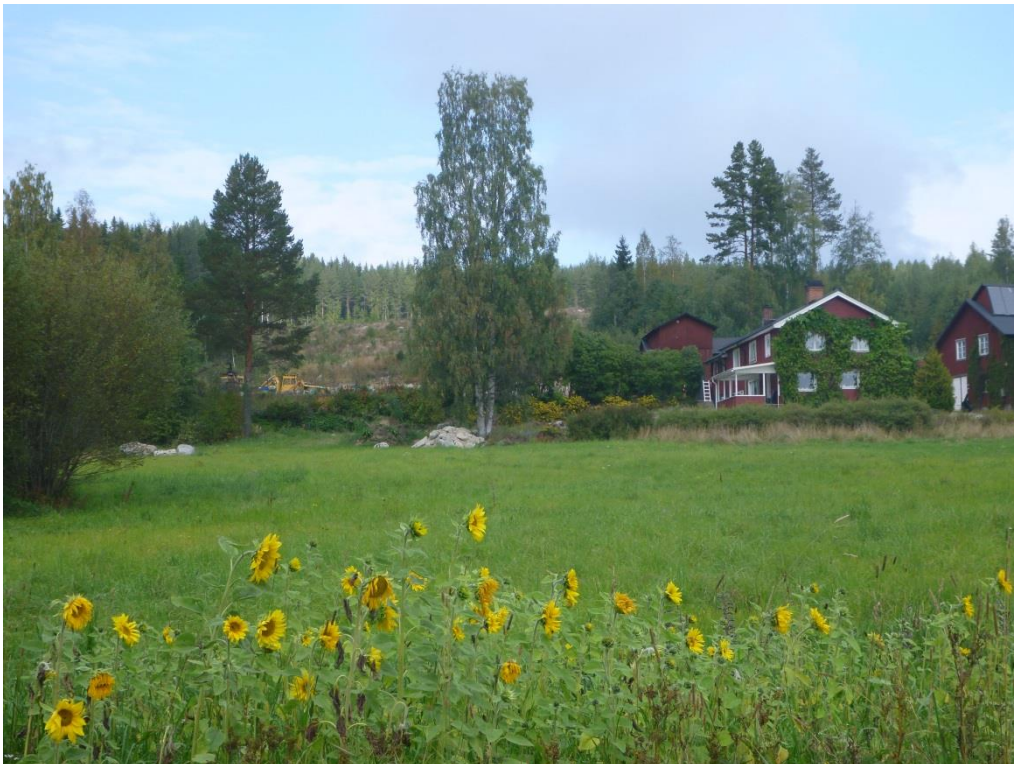
Nordsjö - karteringspunkt 3.

Bebyggelse i moränsluttning ner mot Bysjön.

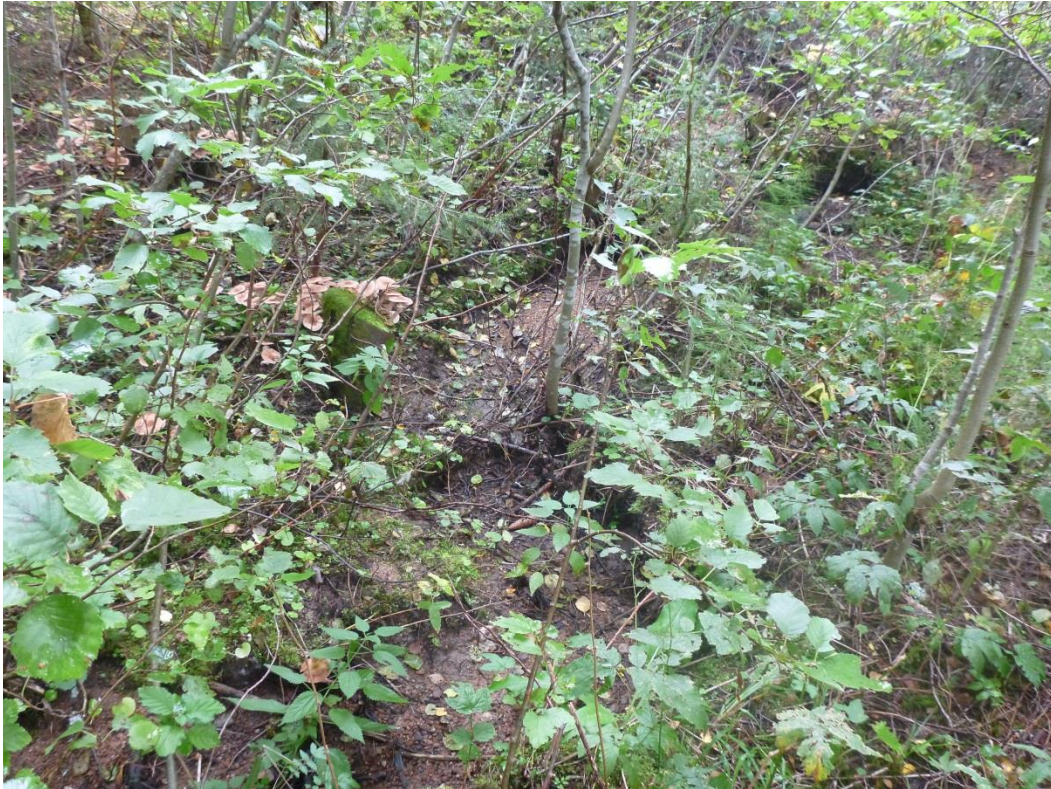
Liten bäck med sidoslänter ca 1 m höga.
Kraftigt igenvuxen, stensatt trumma ø 40 cm.

Nordsjö - karteringspunkt 4.
Mindre bäck med en slänthöjd av ca 1 m.

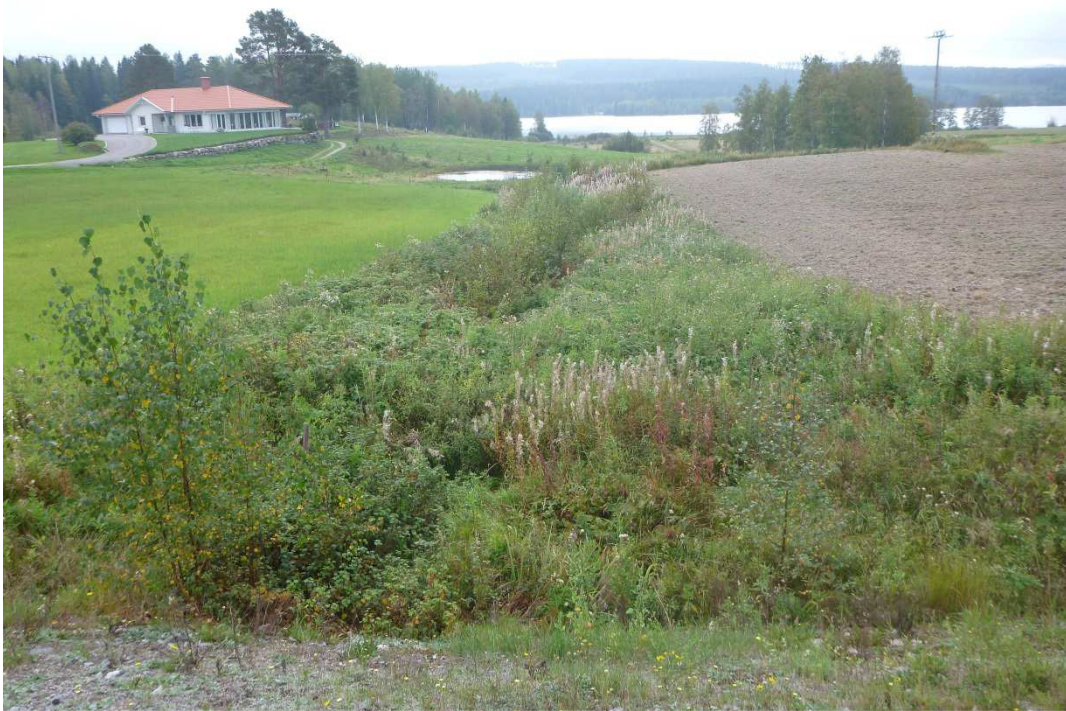
Nordsjö - karteringspunkt 5.

Mindre igenvuxen bäck.

Vy över mindre igenvuxen bäckravin, som mynnar i Bysjön.

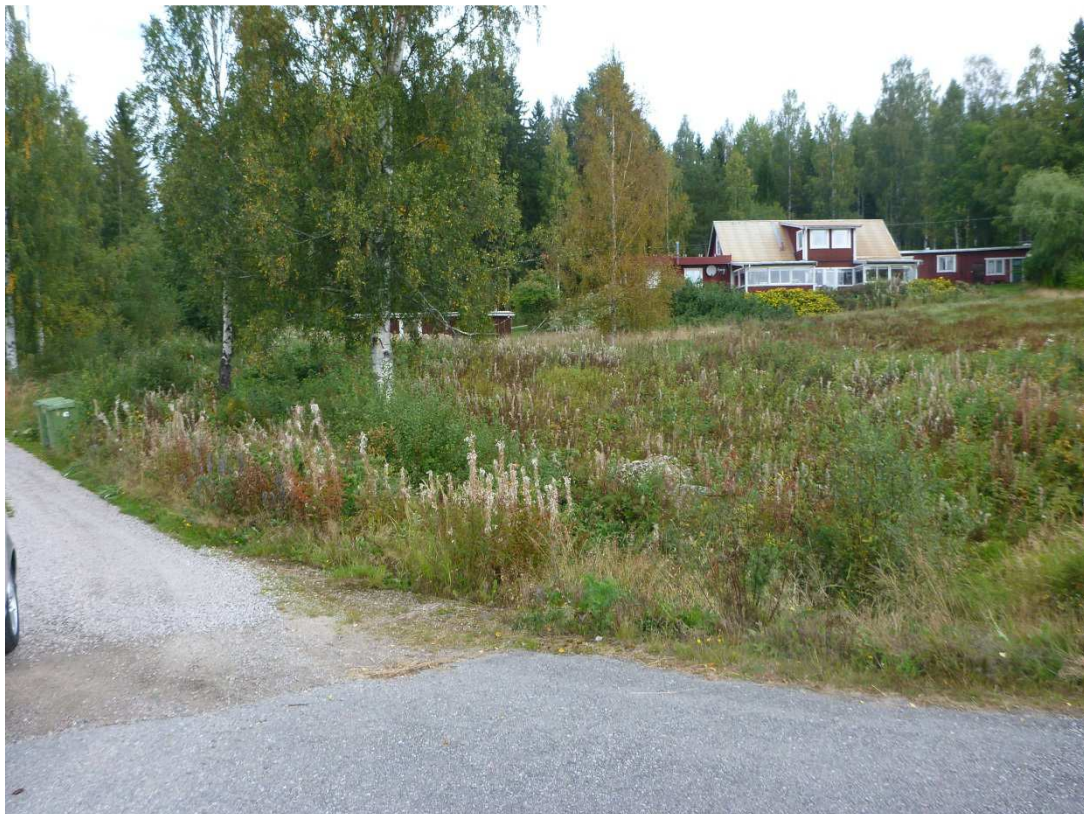
Nordsjö - karteringspunkt 5.

Villabebyggelse vid mindre igenvuxen bäckravin.

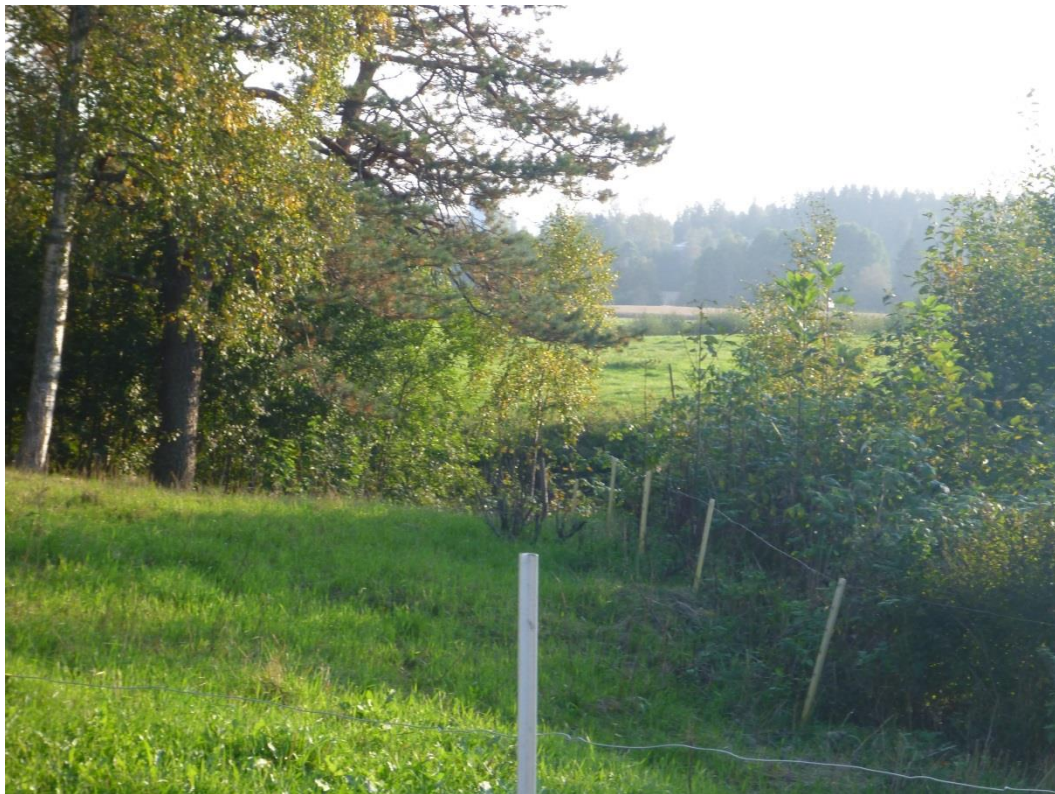
Rengsjö - karteringspunkt 1.
Betesmark, kraftig vegetation vid mindre bäckravin.

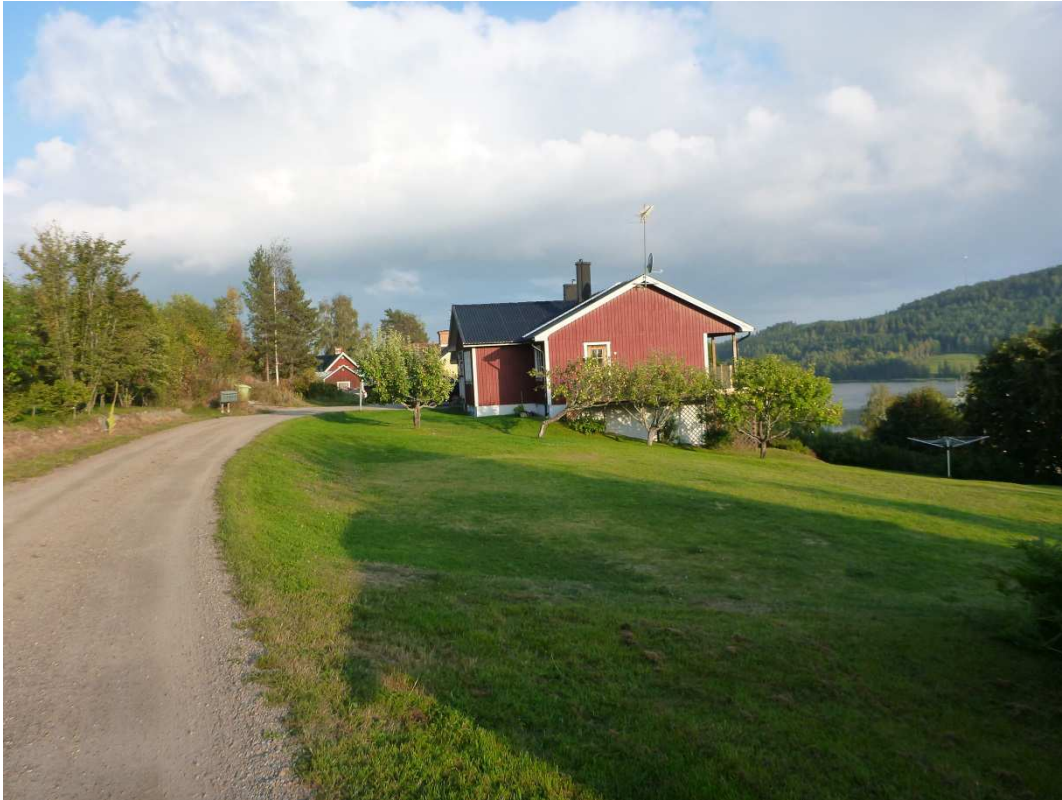
Området utgörs av svallsediment på morän. Husen ligger eventuellt på en utfyllnad. Små korta partier med en lutning på 20°. Ytterligare utfyllning och dränering av vatten får inte utföras i slänten!

Rengsjö - karteringspunkt 3.
Villabebyggelse i moränsluttning ner mot Östersjön.

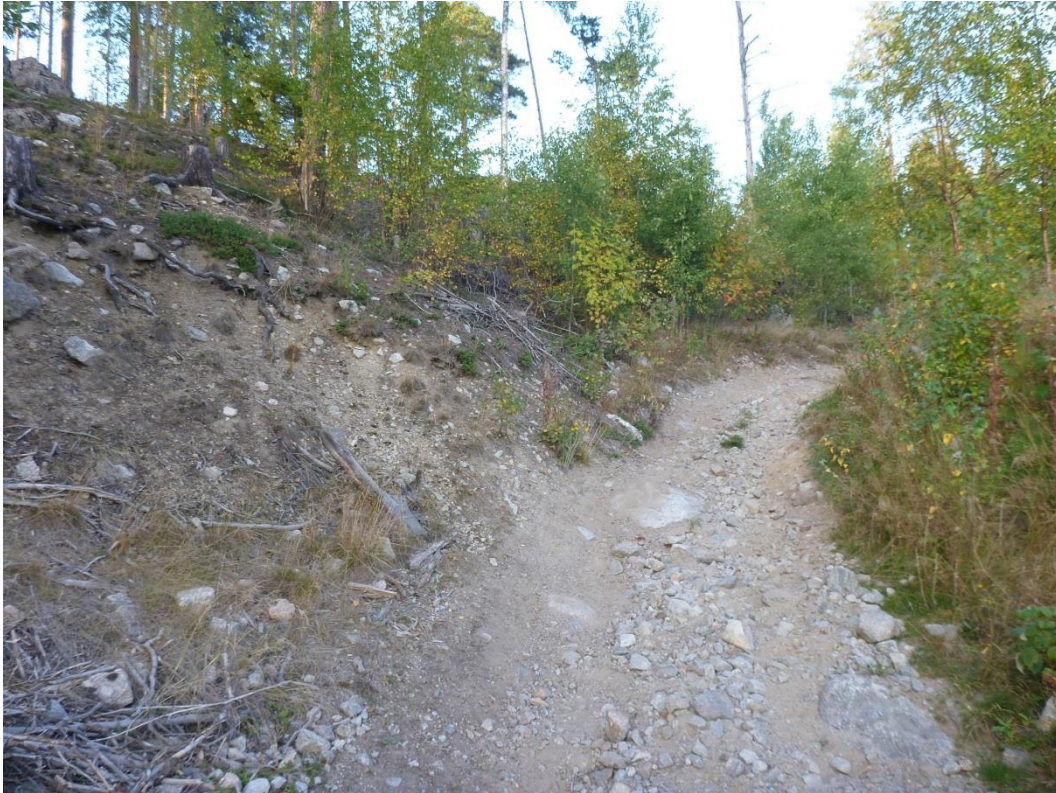
Rengsjö - karteringspunkt 4.

Motorcrossbana/spår anlagd i slänt bakom hus. Villa ligger precis vid släntfot av kort, slänt med lutning 35°. Risk föreligger för ras.

Villabebyggelse i moränslänt. Motorkrossbana anlagd bakom husen.

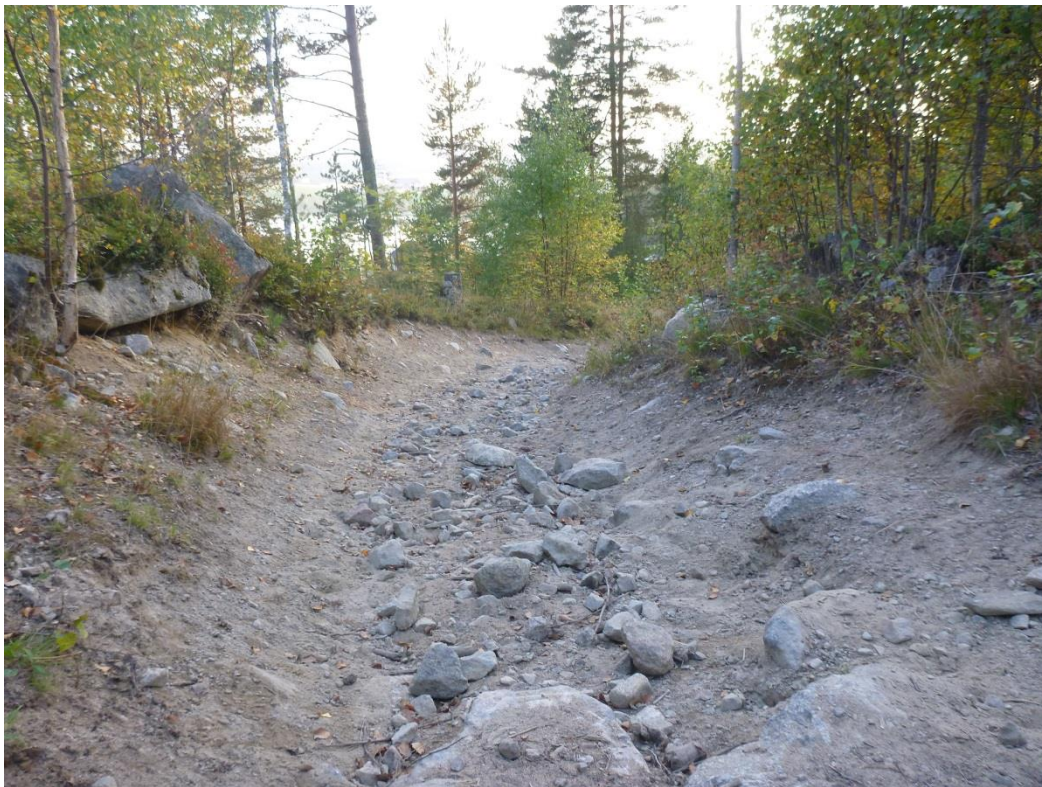
Rengsjö - karteringspunkt 4.

Motorcrossbana i moränsluttning.

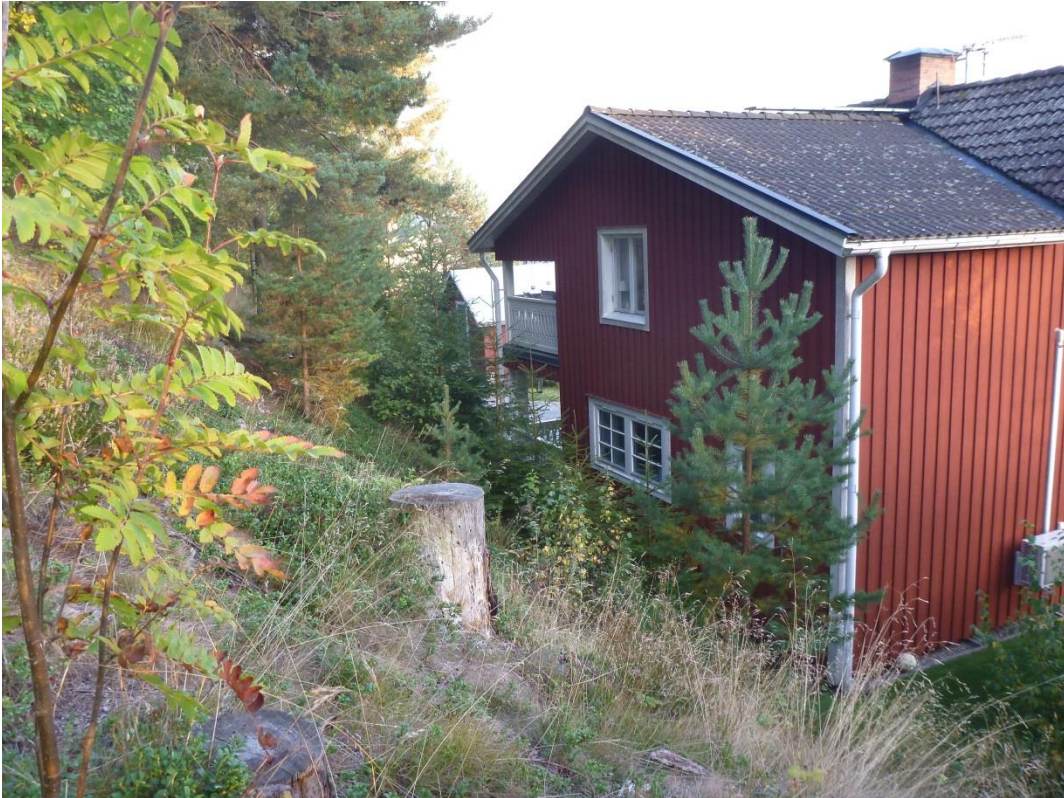
Rengsjö - karteringspunkt 4.

Bostadshus vid släntfoten av en moränsluttning. Risk för ras föreligger.

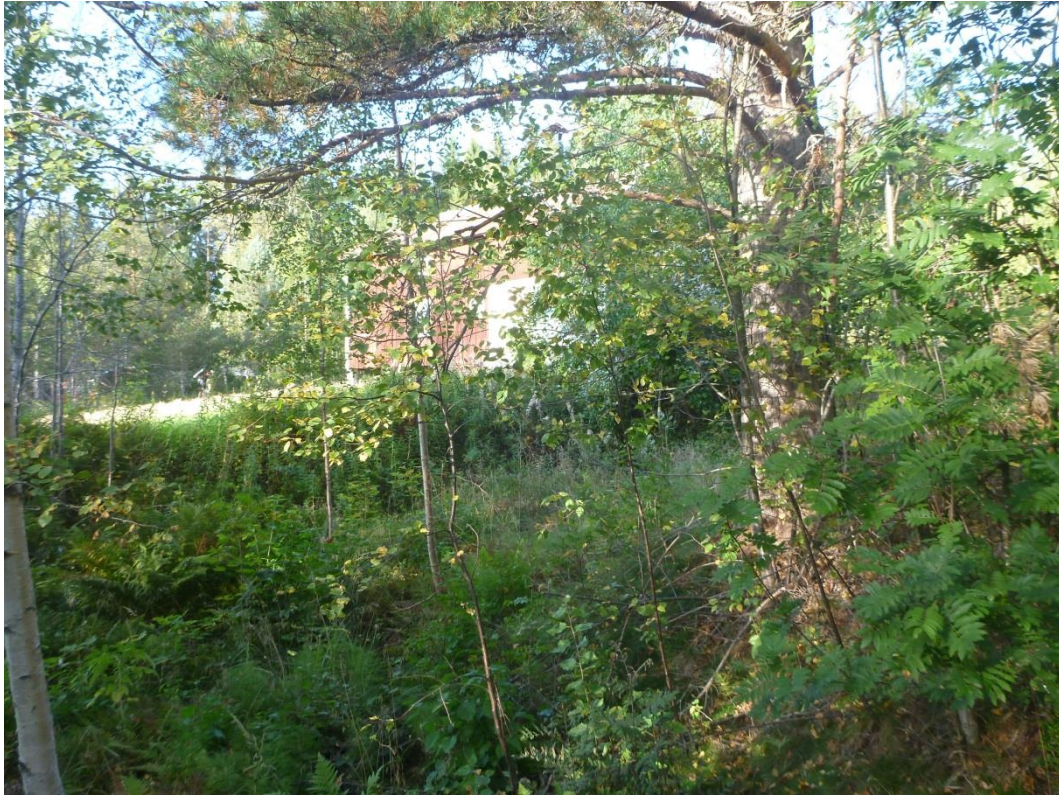
Mindre bäckravin med litet vattendrag i botten.
Svallsediment på morän.
Kraftigt igenvuxen. Slänthöjd ca 3 m.
Trumma under väg ø 50 cm.
Inga tecken på slamströmmar.
Inga stabilitetsproblem föreligger.

Röstbodarna - karteringspunkt 2.
Mindre bäckravin med litet vattendrag i botten.
Kraftigt igenvuxen, slänthöjden är ca 3 m.

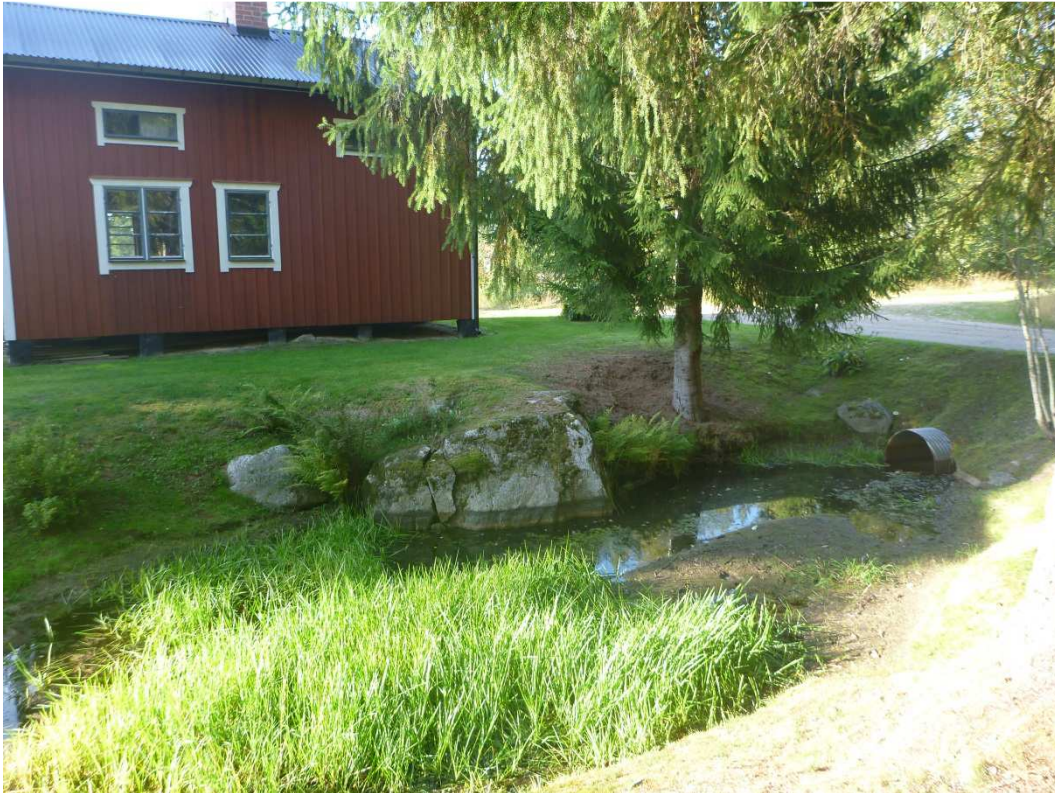
Röstbodarna - karteringspunkt 4.

Enkla dammkonstruktioner (2 st) anlagda i bäcken.
Block i botten, bäcken eroderat ner till fast botten.
Trumma under väg: ø 70 cm.
Slänthöjden varierar mellan 2 och 3 m.
Inga stabilitetsproblem föreligger i slänterna.

Vy över en bäck, som rinner från Vallatjärnen på sydsidan av slutningen nedanför Svanberget. Trumma under väg: \varnothing 70 cm.

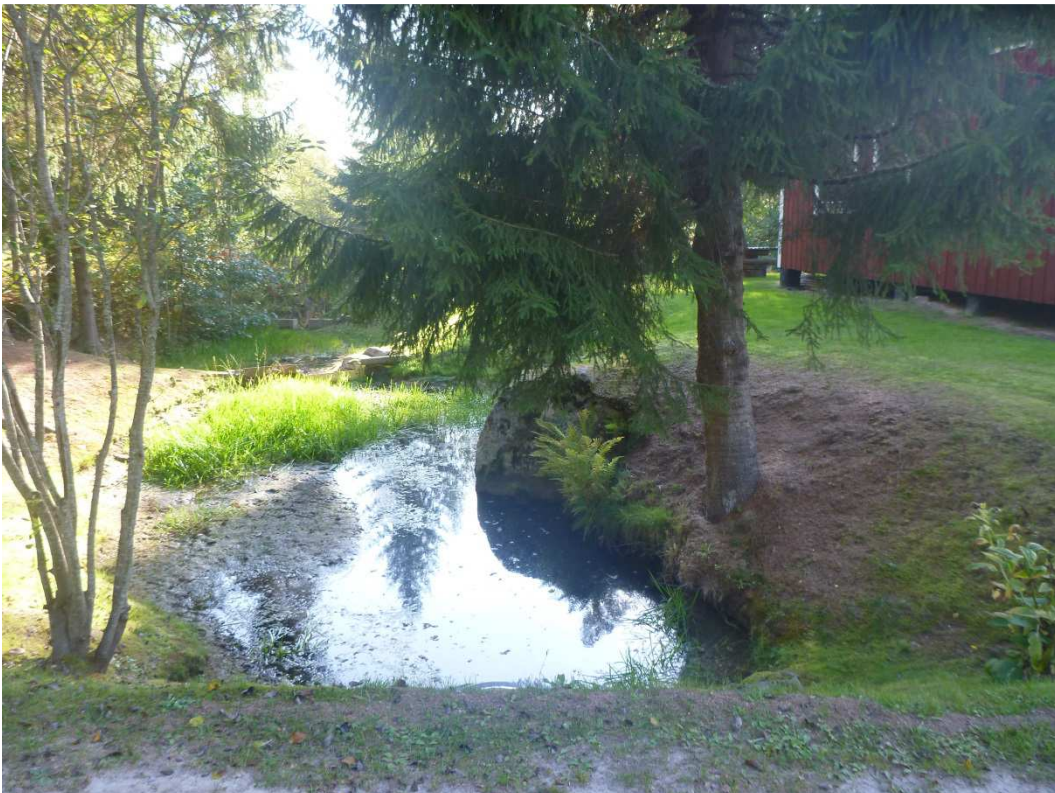
Röstbodarna - karteringspunkt 4.

Vy över bäcken nedströms vägen. Bäckfårans bredd är mellan 0,5 m och 1,5 m.

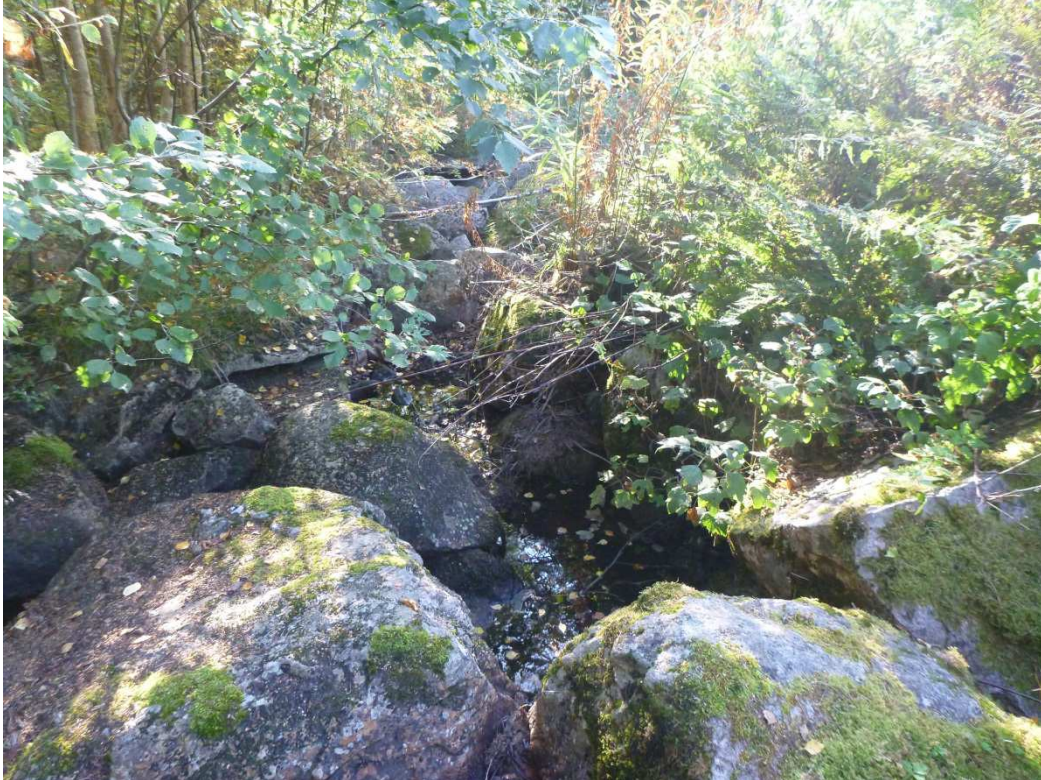
Röstbodarna - karteringspunkt 4.

Block i botten, bäcken eroderat ner till fast botten.

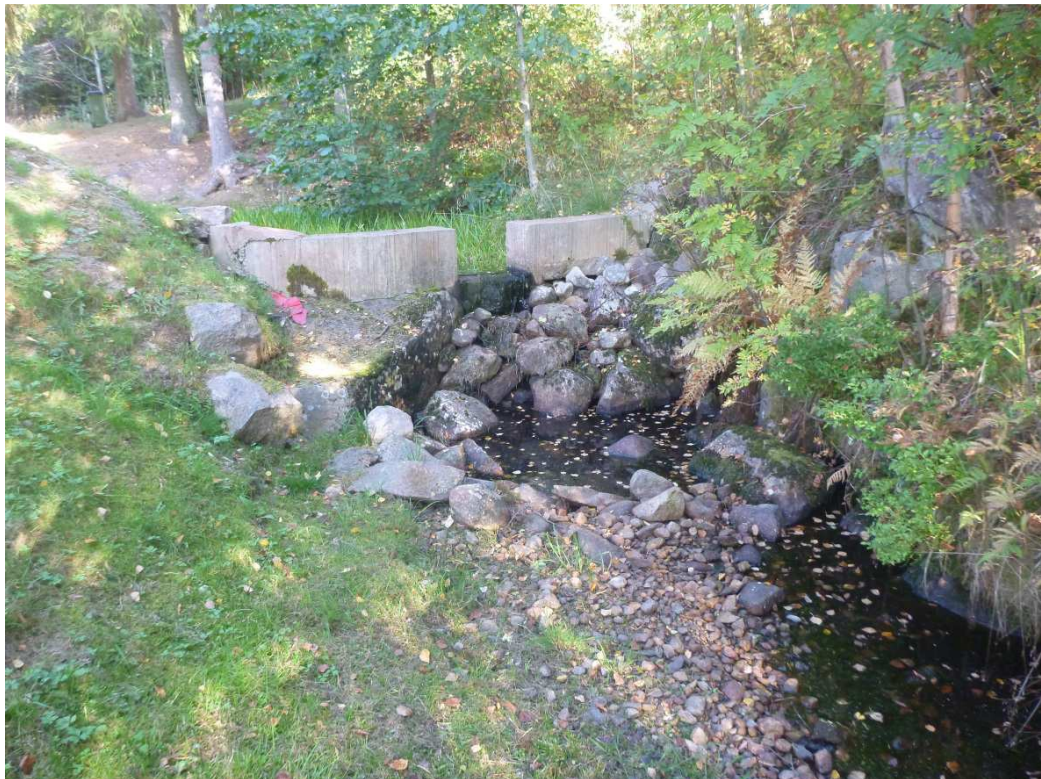
Röstbodarna - karteringspunkt 4.

Bilden visar en av de två egna dammkonstruktioner, som finns anlagda i bäcken.

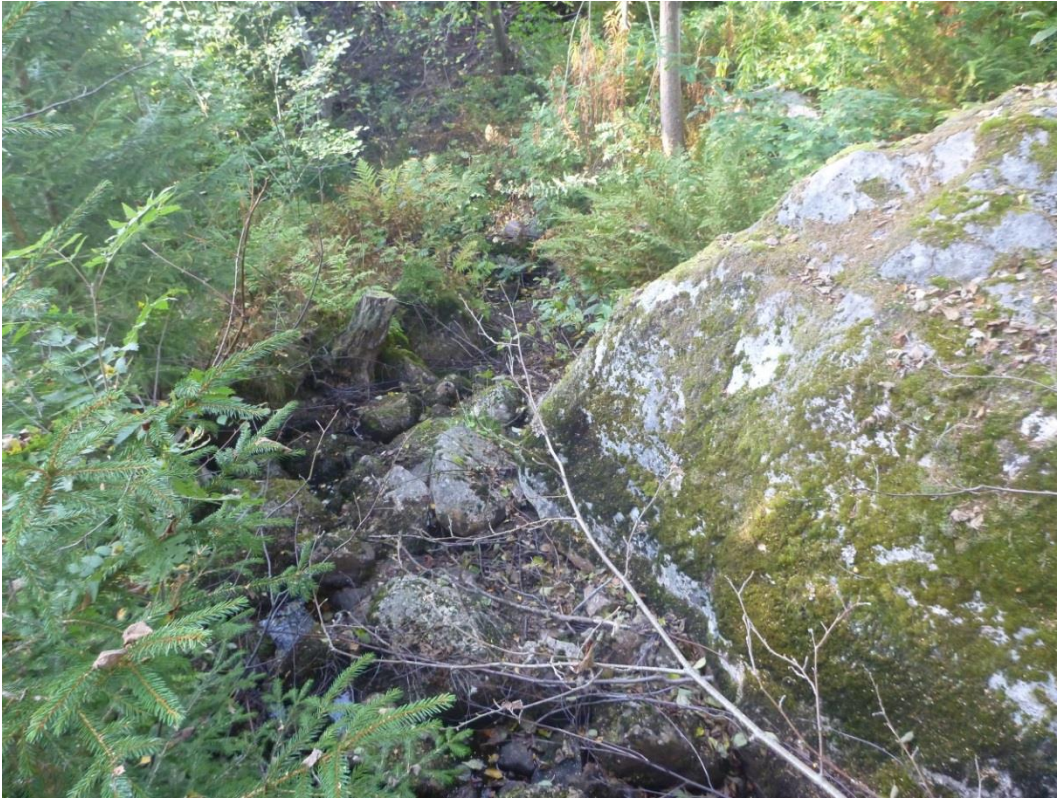
Bäcken eroderat ner till fast botten. Block i botten. Inga spår efter höga flöden eller transport av material. Ravinen djupare än 4 m. Gammal igenvuxen ravinfåra söder om den nya. Eventuell transport av material, som kan fastna i dammkonstruktionen.

Röstbodarna - karteringspunkt 6.
Bäcken eroderat ner till fast botten. Block i botten.

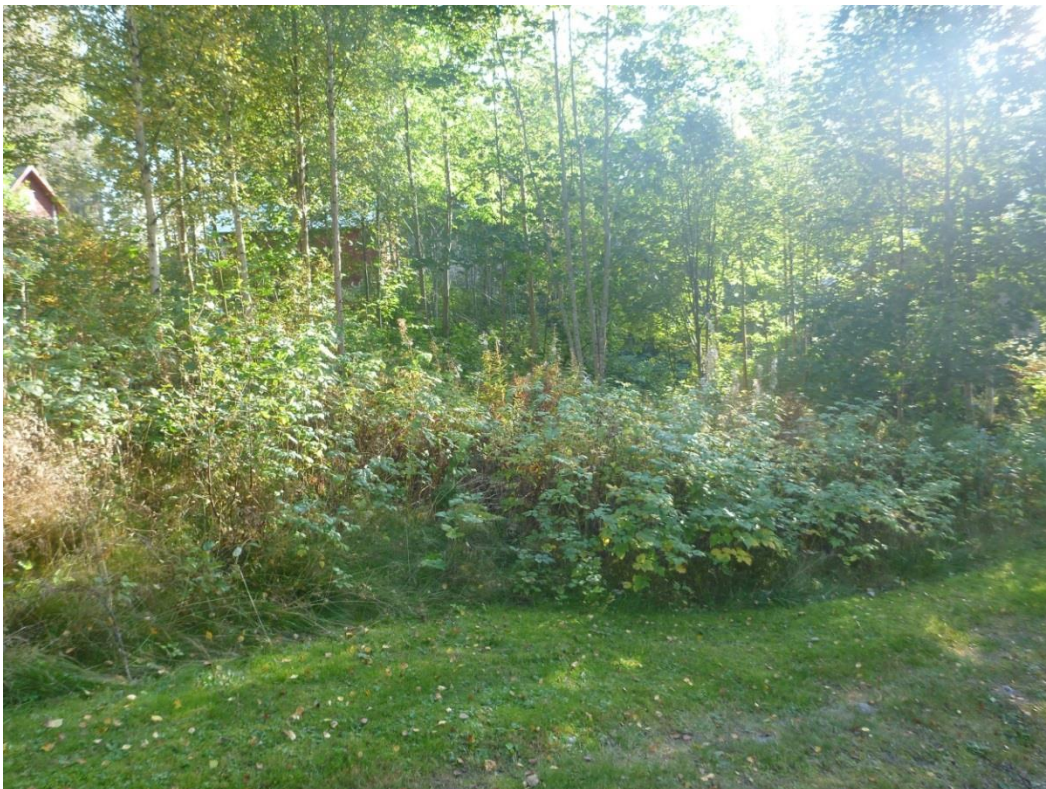
Röstbodarna - karteringspunkt 6.
Vy över gammal igenvuxen ravinfåra söder om den nya.

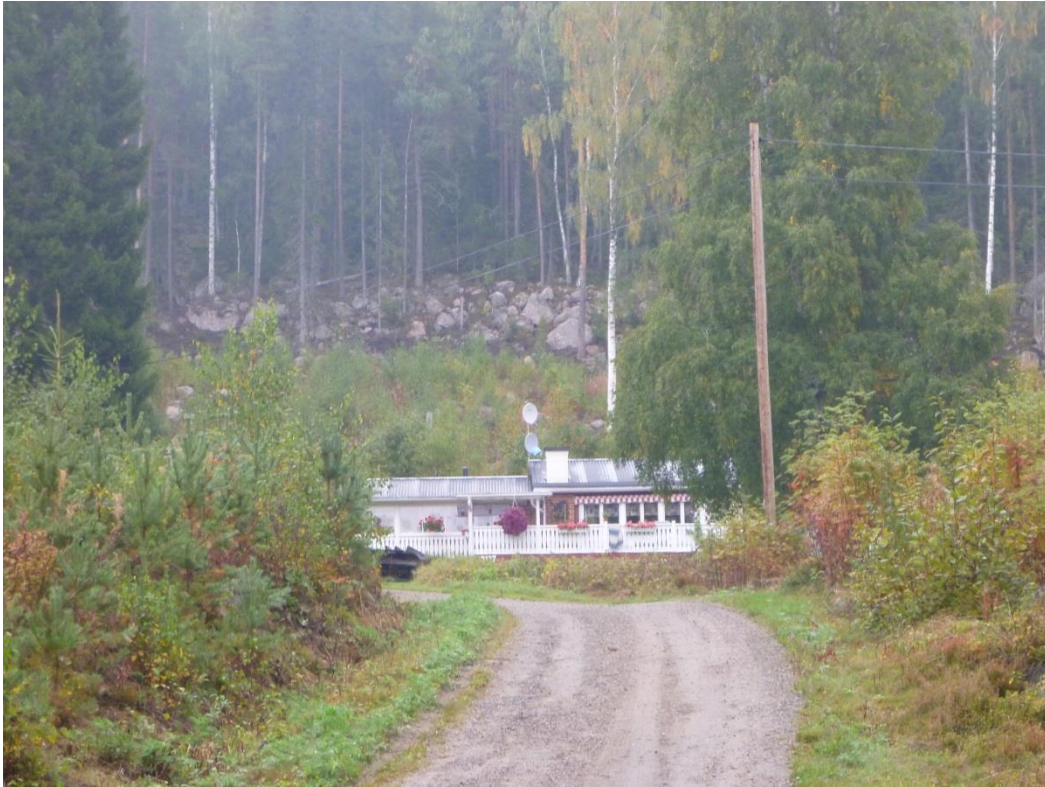
Sjuberget - karteringspunkt 3.

Gammalt hygge i slänten bakom huset. Stenar och block har frilagts i markytan. Risk för blocknedfall föreligger vid extrema förhållanden.
Inga bara ytor eller spår av slamströmmar närmast bebyggelsen.
Direkt bakom husen ca 30 m med lutning 16-17°. Längre bort brantare lutning, 17° - 25°.

Fritidshus vid moränsluttning, gammalt hygge närmast bebyggelsen.

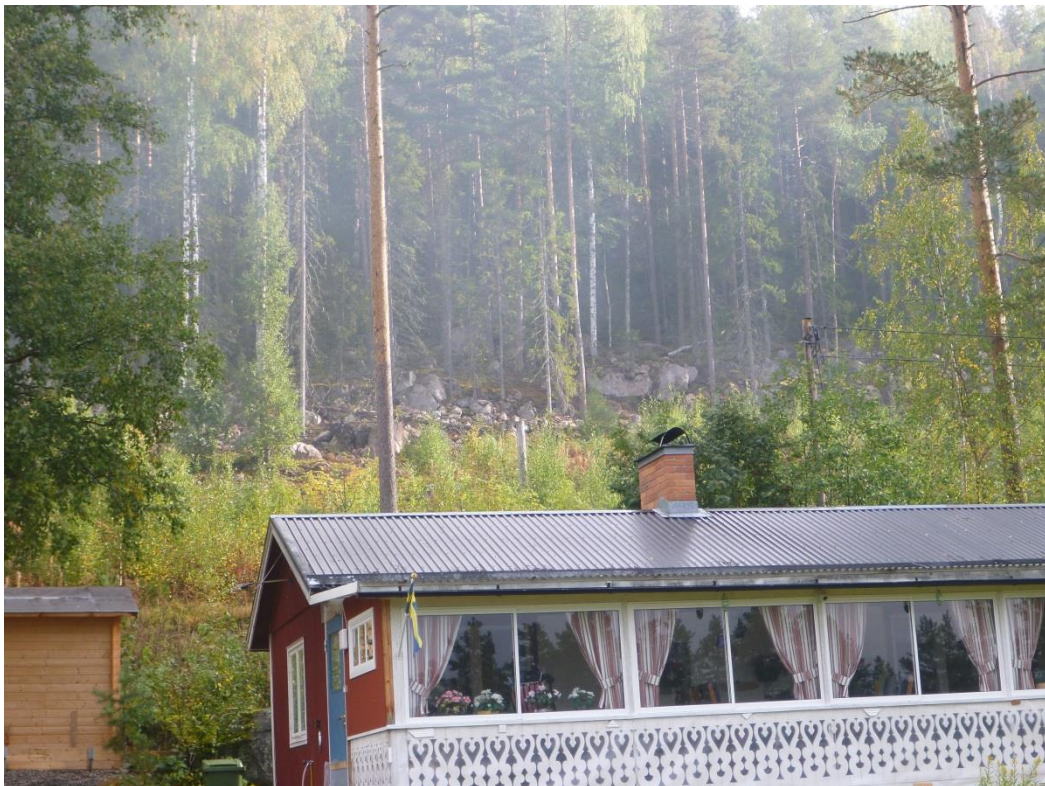
Sjuberget - karteringspunkt 3.

Fritidshus vid moränsluttning, risk för blocknedfall vid extrema förhållanden.

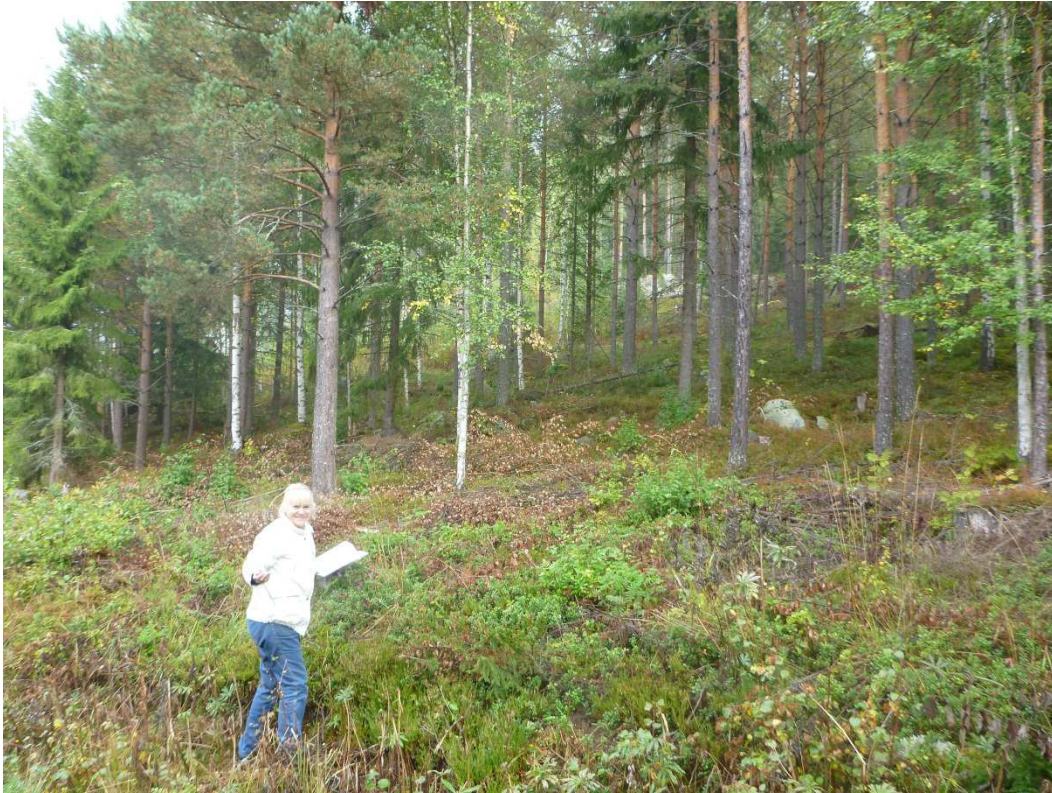
Sjuberget - karteringspunkt 4.

Flackt närmast bebyggelsen, men brantare uppåt slänten.

Villor vid moränsluttning, flackare närmast bebyggelsen,
brantare uppåt slänten.
