Myndigheten för
samhällsskydd
och beredskap

Bollnäs kommun, Gävleborgs län

**Förstudie och översiktlig kartering av stabiliteten i
raviner och slänter i morän och grov sedimentjord**

2015-02-15

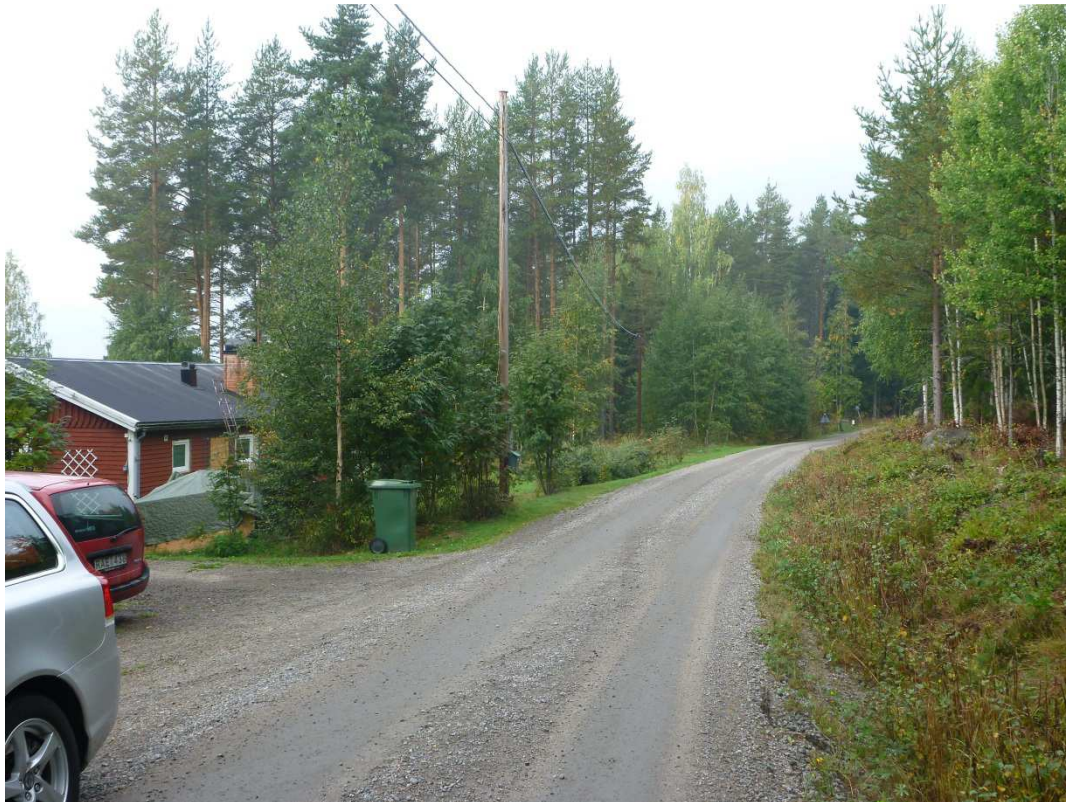
Sjuberget - karteringspunkt 4.

Villor vid moränsluttning, väg mellan sluttningen och husen.

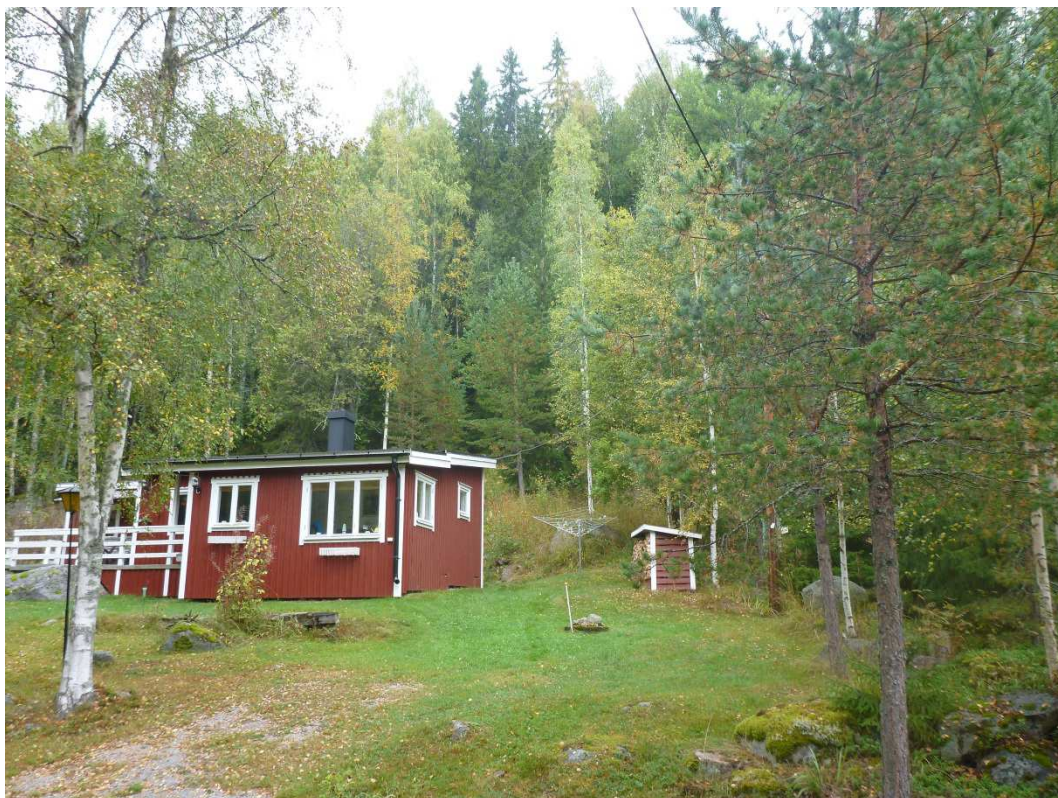
Sjuberget - karteringspunkt 5.
Fritidshus i moränsluttning.

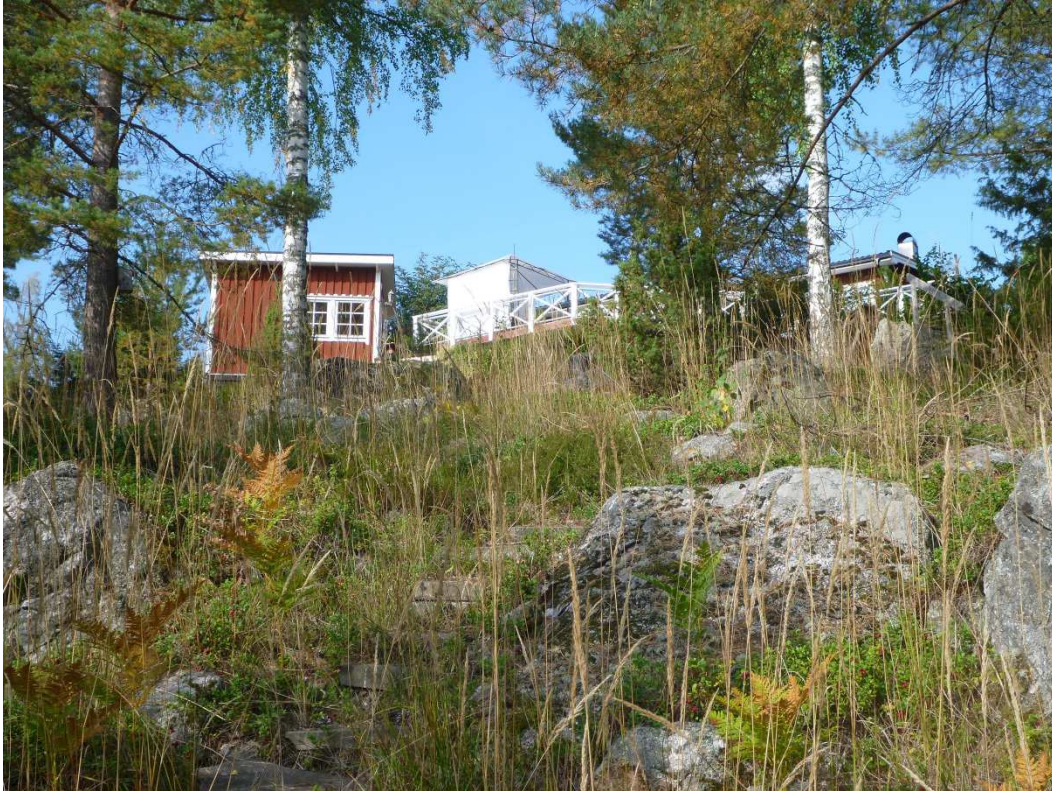
Fritidsbebyggelse i slänt. Medellutning 12°, men för områden med berg i dagen är lutningen 20°. Stora block i markytan.

Sjörgrå - karteringspunkt 1.
Fritidbebyggelse i moränsluttning.

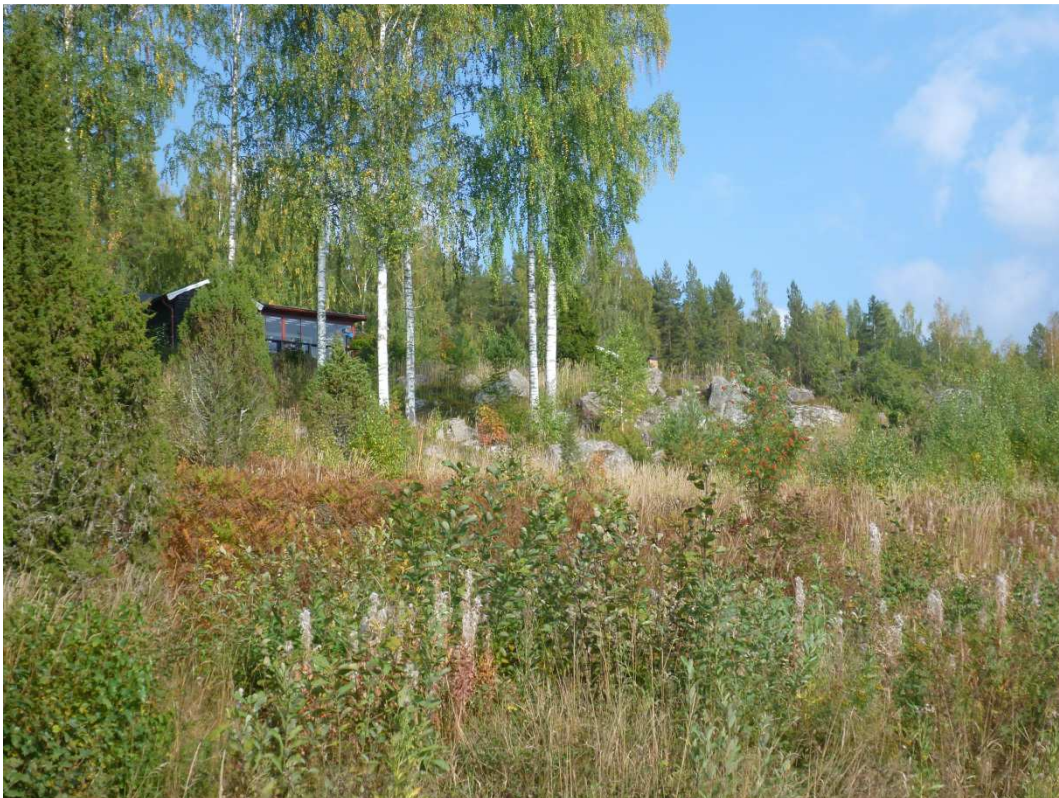
Sjörgrå - karteringspunkt 1.
Fritidshus i moränsluttning, stora block i markytan.

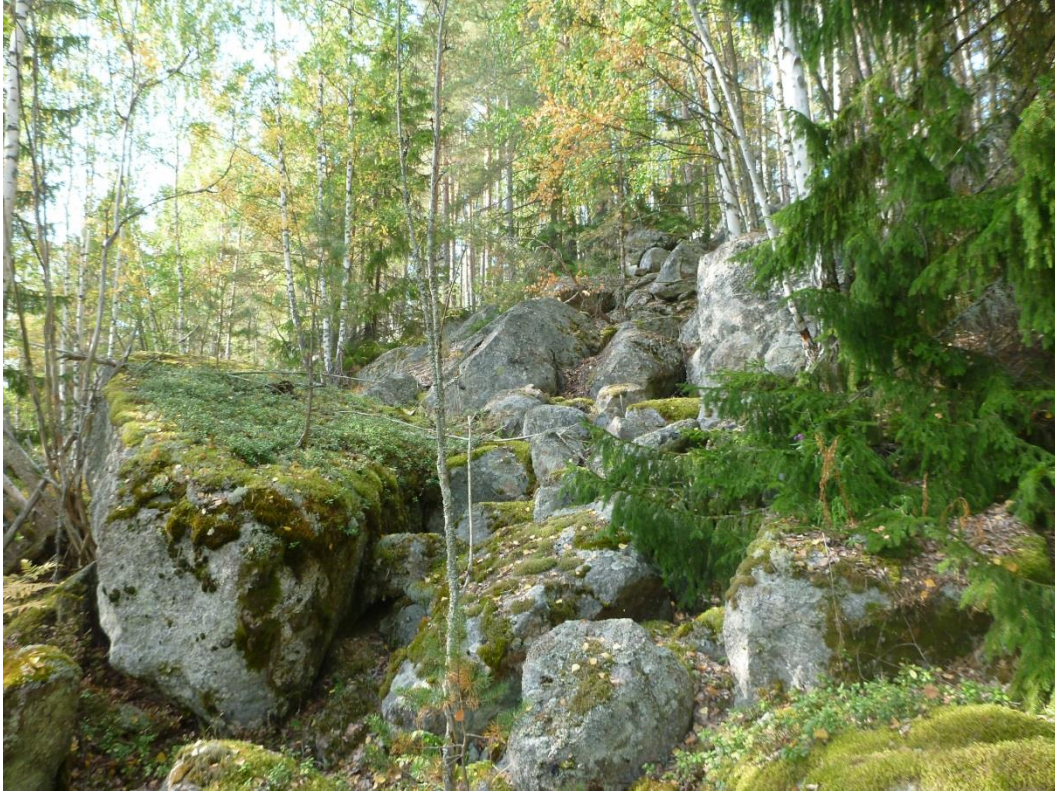
Fritidsbebyggelse nedanför låg och brant slänt.
Schaktning har utförts vid släntfot.
Kraftig vegetation, bl. a stora ormbunkar.

Medellutning 25° ovanför bebyggelsen, men högre upp i slänten på berg i dagen eller berg med tunt jordtäckte är lutningen 33°.

Sjörgrå - karteringspunkt 2.
Stor- och rikblockig moränslänt.

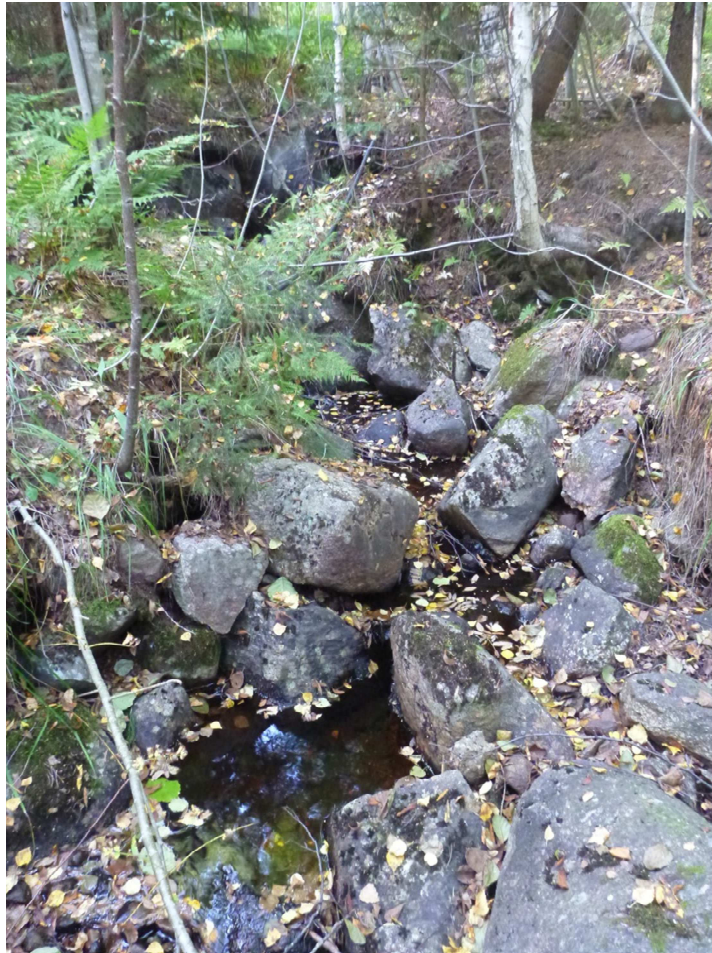
Sjörgrå - karteringspunkt 4.

Slänthöjden är 0,5 m ovanför vägen, lutningen är 10°.
En mindre mängd material har transporterats.
Stenar och block i bäckens botten.
Stensatt trumma: 60x50 cm.

Stenar och block i bäckens botten. En mindre mängd material har transporterats.

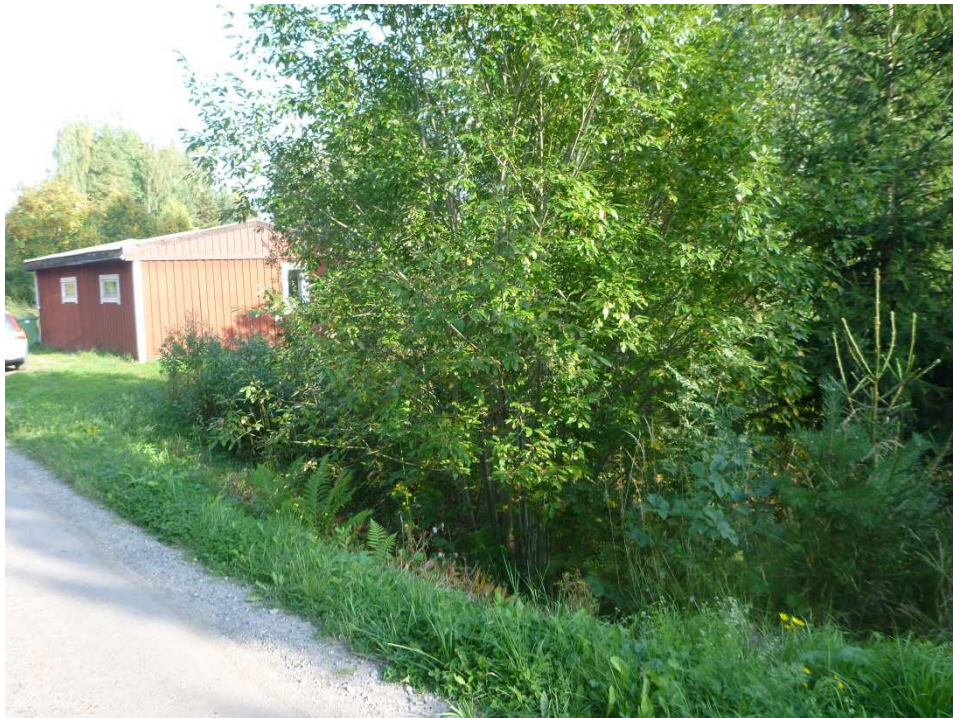
Sjörgrå - karteringspunkt 4.

Stensatt trumma under väg. Kraftig vegetation i slänterna.

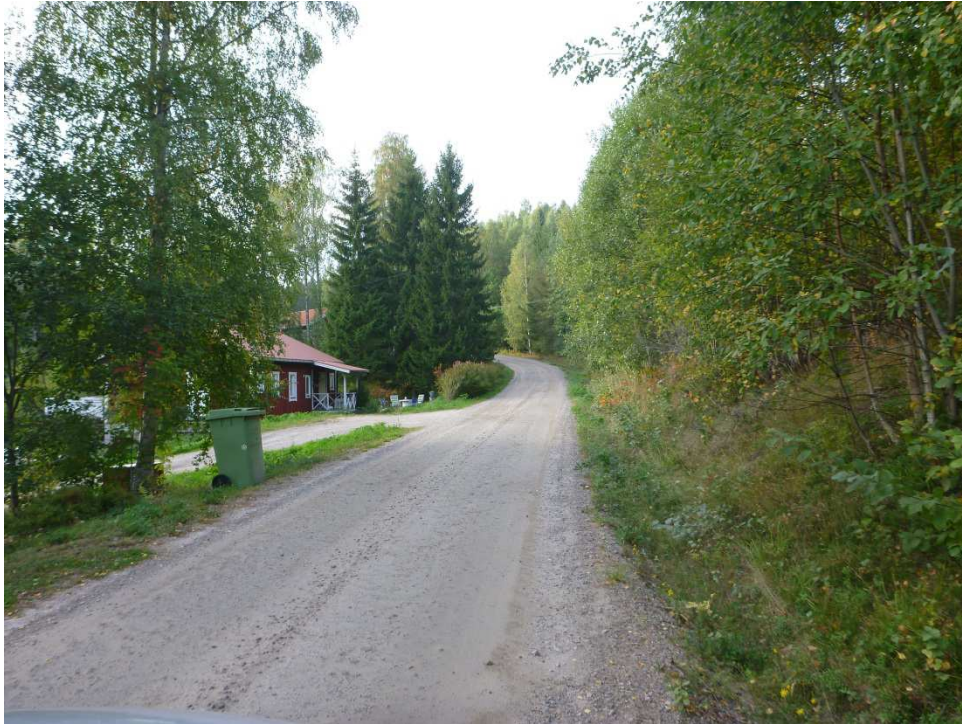
Sjörgrå – karteringspunkt 6.
Villabebyggelse vid moränslutning.

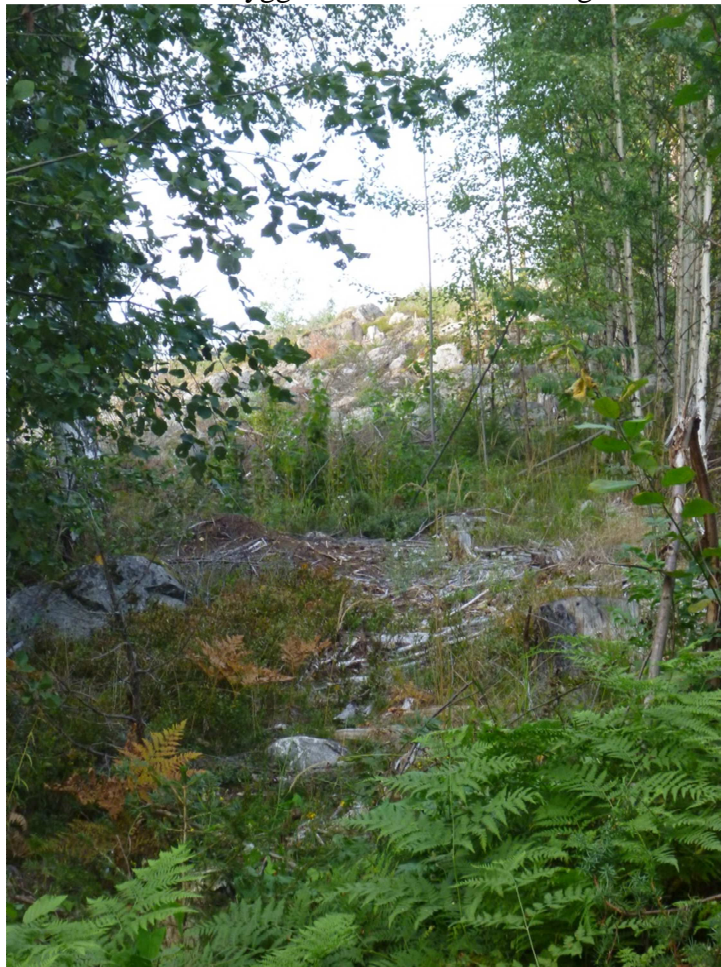
Sjörgrå - karteringspunkt 6.
Blockig moränterräng samt berg i dagen.

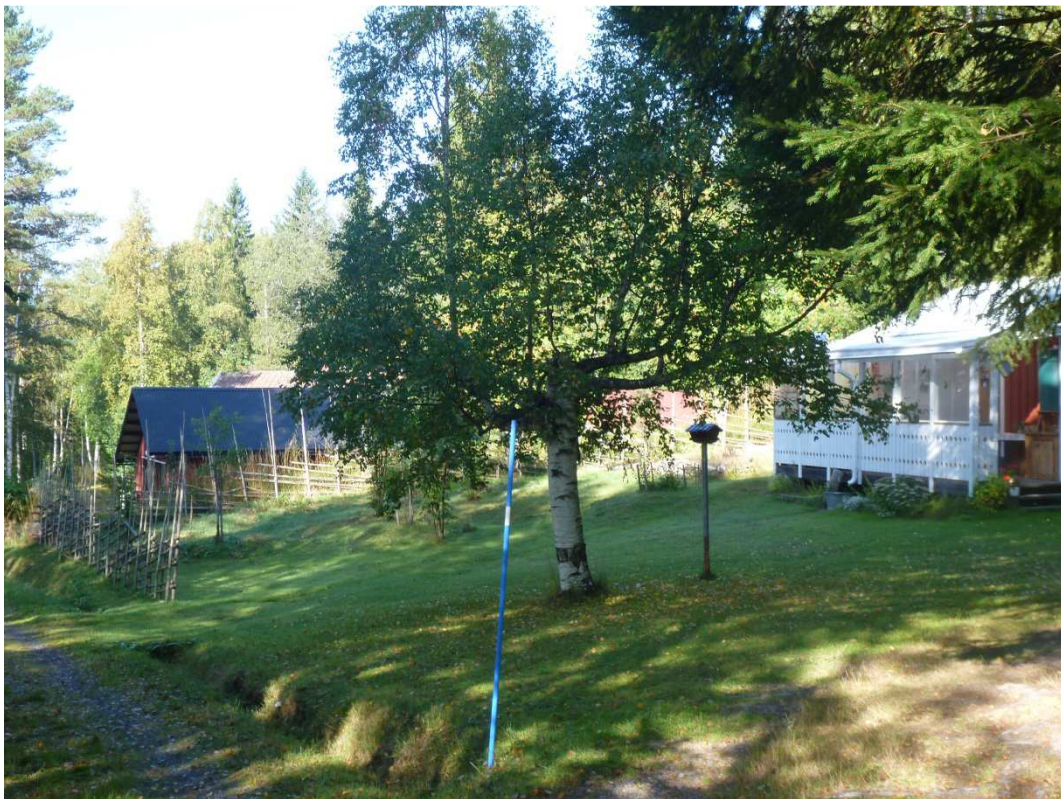
Sjösveden - karteringspunkt 2.

Fritidshus i moränsluttning, marken lutar ca 17° bakom husen.

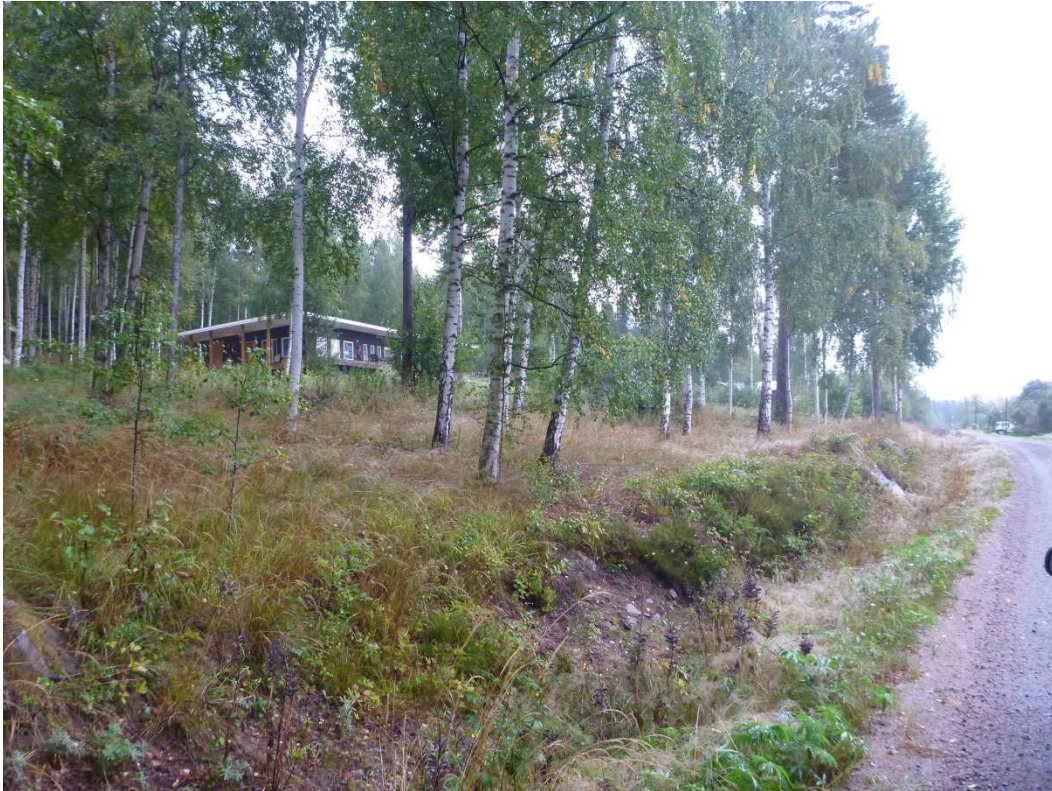
Vedberget - karteringspunkt 1.

Fritidshus i moränsluttning, erosion i nyschaktade slänter, släntlutning 12°.

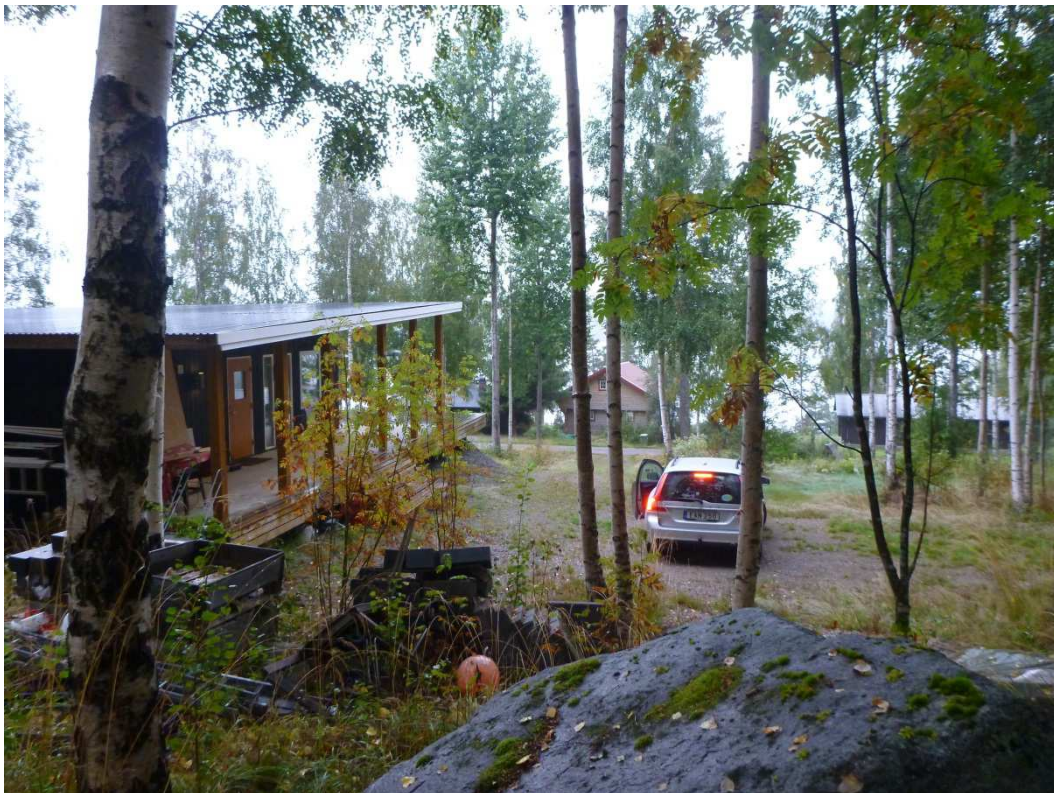
Vedberget - karteringspunkt 1.

Fritidshus i moränsluttning, avledande dike bakom huset.

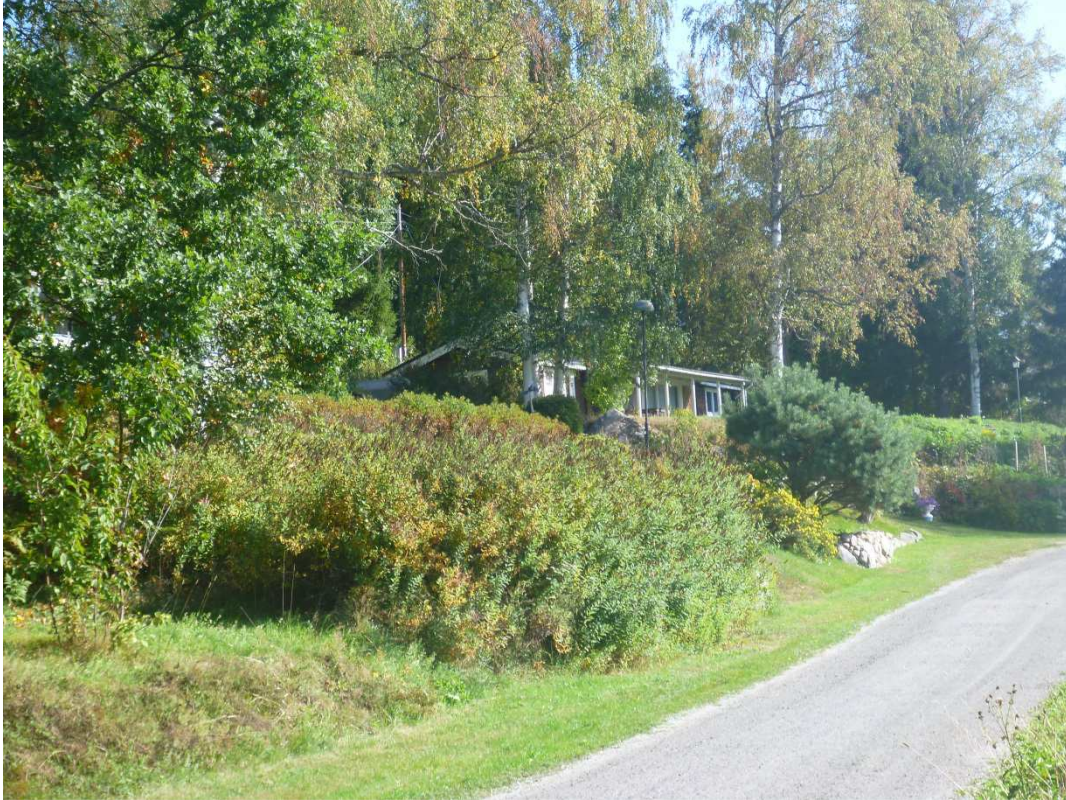
Vinkällan - karteringspunkt 1.
Fritidshus i moränsluttning, släntlutning ca 17°.

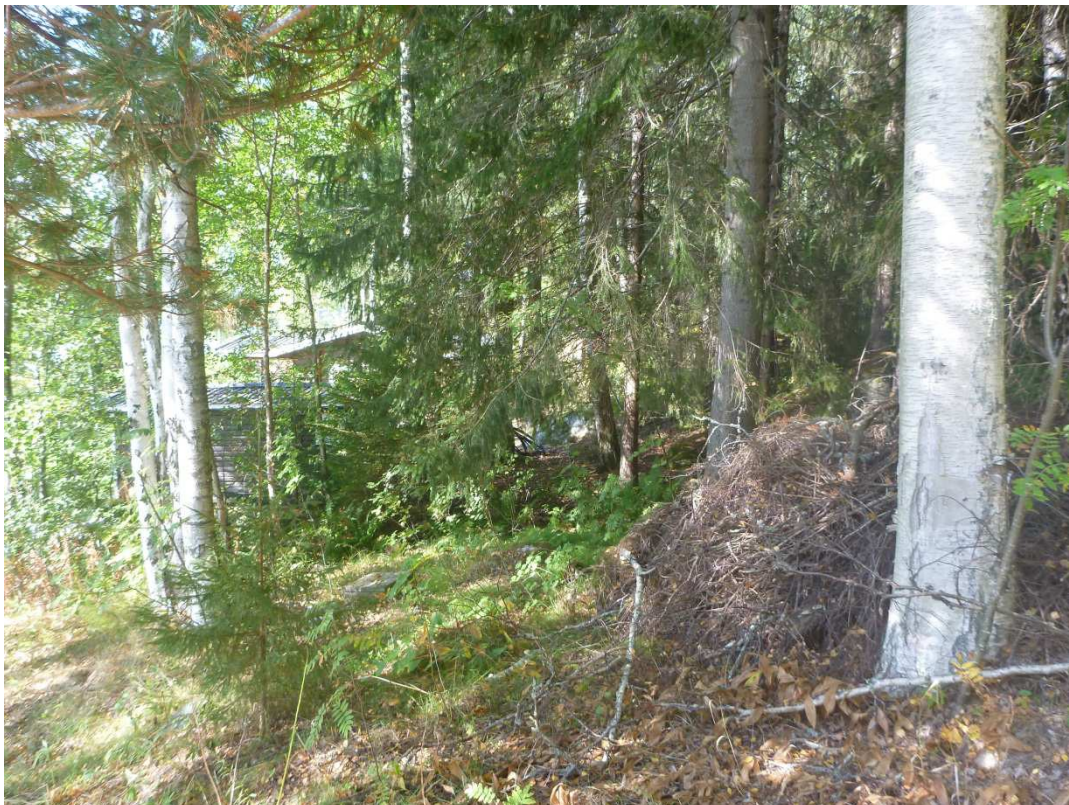
Block och stenar i slänten bakom fritidshuset.
Släntlutningen är för låg för rörelser i slänten.

Vinkällan - karteringspunkt 1.
Fritidshus i moränsluttning, block och stenar i slänten bakom huset.

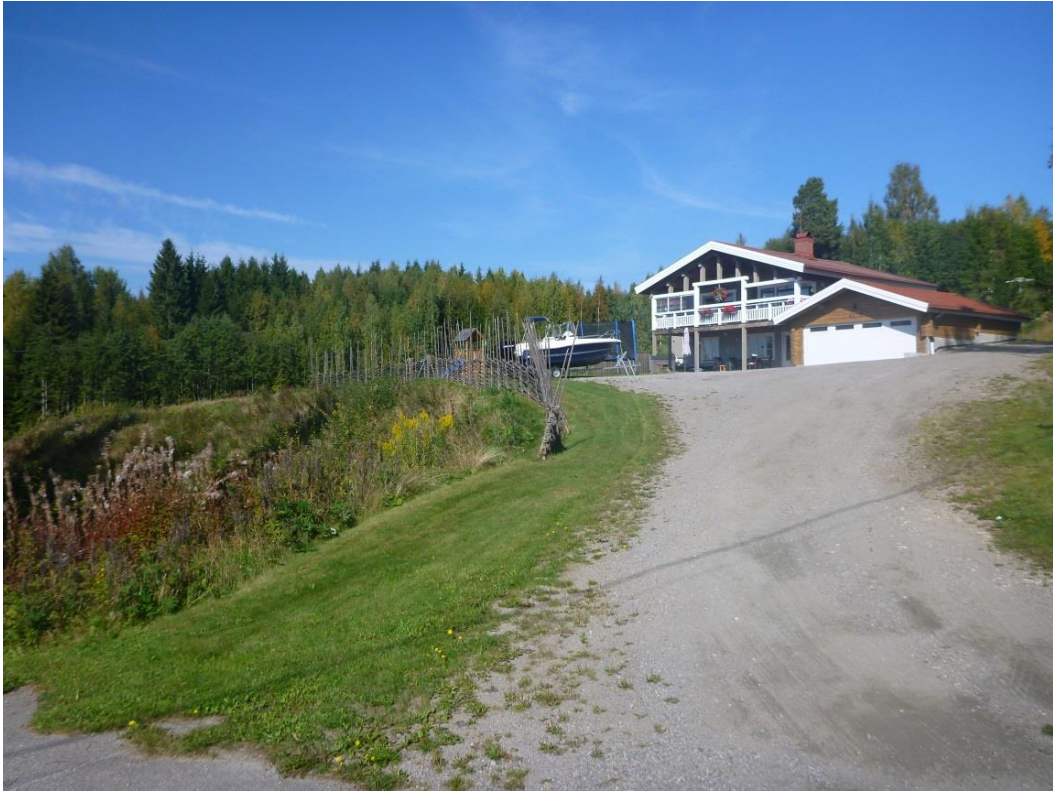
Stora block i brant slänt (40 gr) vid uthus(gäststuga), som ev. kan rasa ner på huset.
Brant, ca 5 m hög utfylld slänt. Stabilitetsproblem kan uppstå om slänten belastas.

Vinkällan - karteringspunkt 2.
Fritidshus ovan delvis utfylld slänt mot bäck.

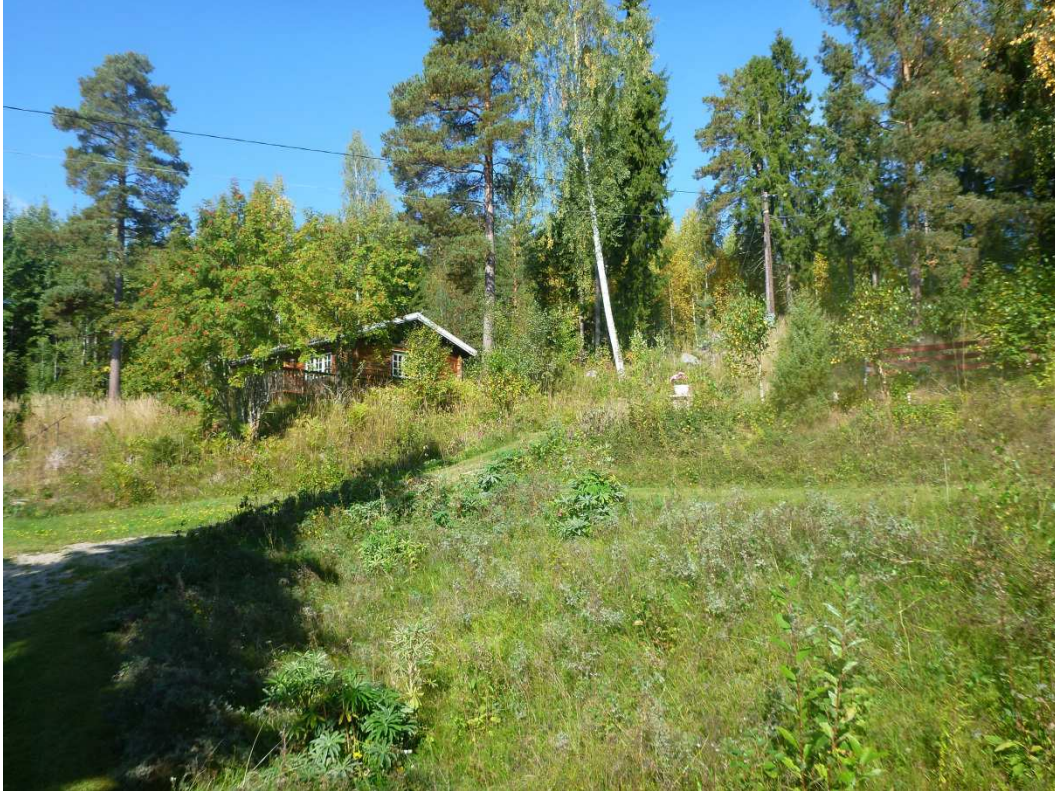
Kort slänt vid bebyggelsen, delvis berg i dagen.
Brant kort slänt nere vid sjön, stödmur.

Vinkällan - karteringspunkt 3.
Fritidshus i moränsluttning, kort slänt vid bebyggelsen.

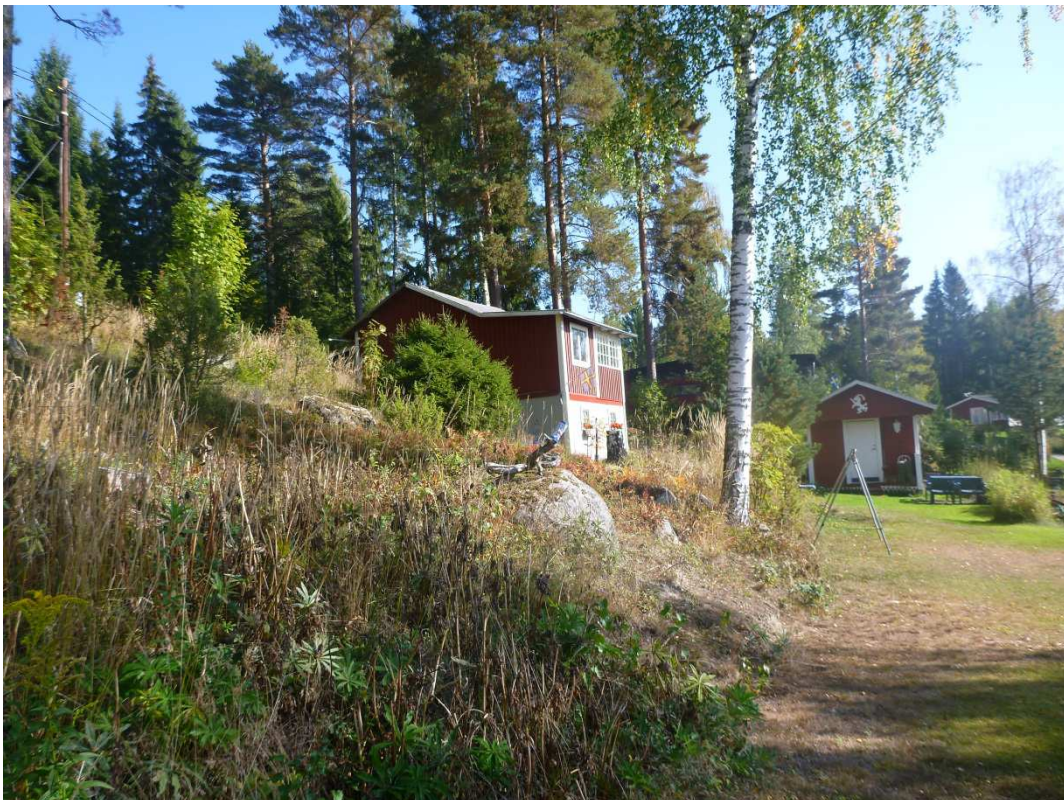
Vinkällan - karteringspunkt 3.
Fritidshus i moränsluttning. Berg i dagen förekommer ställvis.

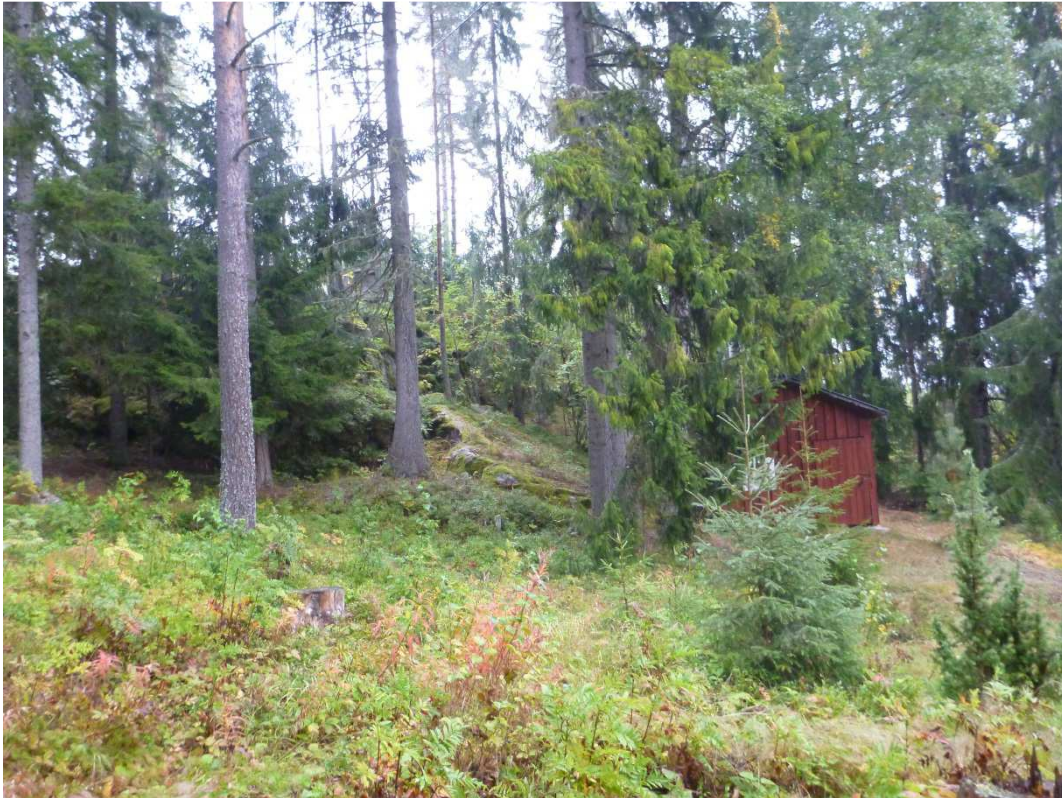
Åsberget - karteringspunkt 1.
Berg i dagen i moränsluttning, släntlutning 19°.

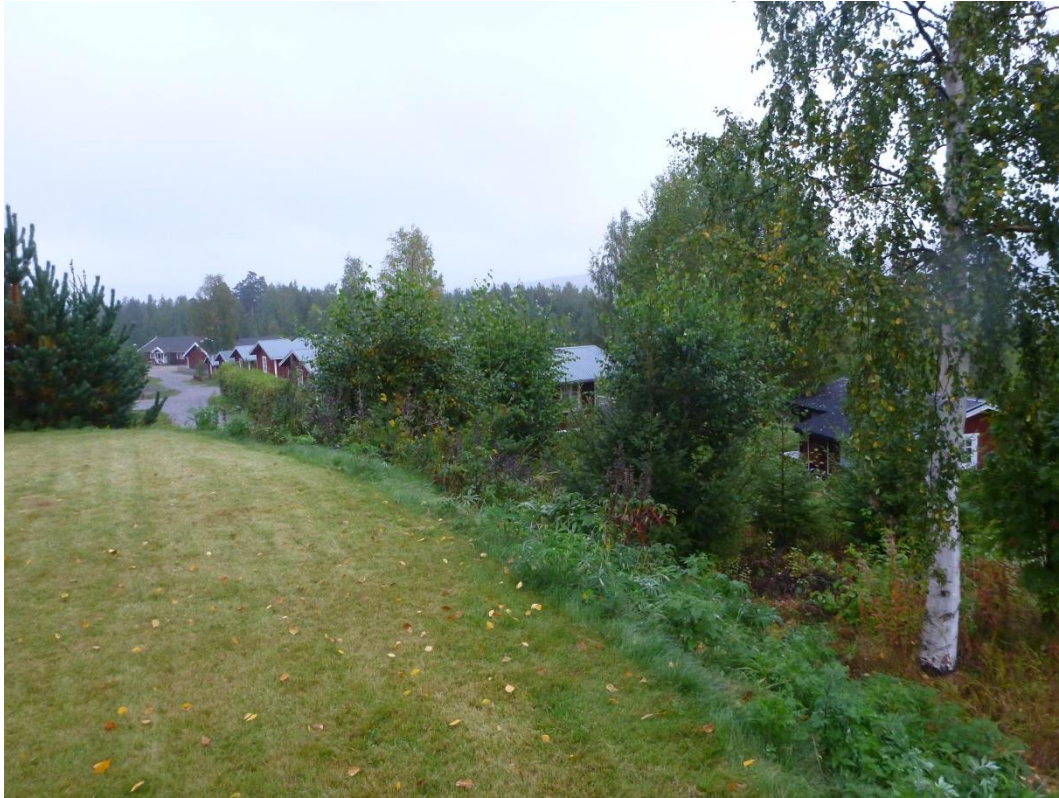
Lutningen varierar inom området från 15-45 °.
3-4 hus berörda nere i sydvästra delen av området.

Åsberget - karteringspunkt 2.
Fritidshus i moränsluttning, branta utfyllnader.

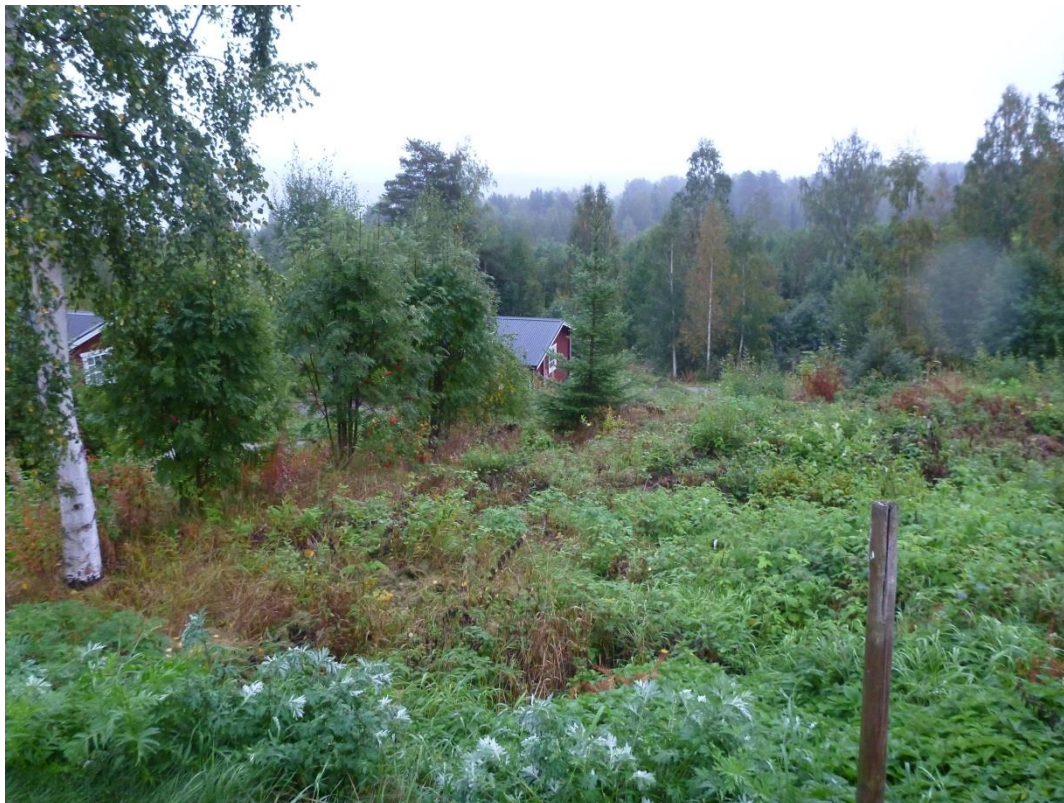
Åsberget - karteringspunkt 2.
Fritidshus i moränsluttning, kraftig vegetation, buskar och örter i slänterna.

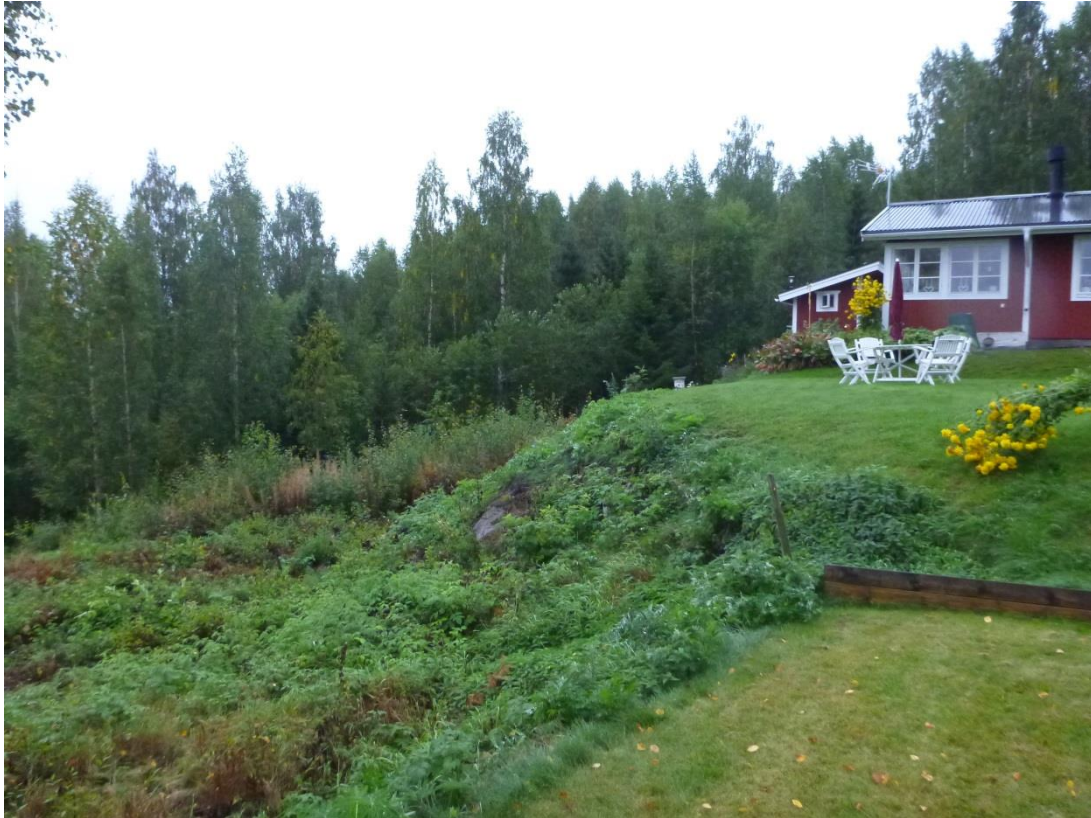
Åsberget - karteringspunkt 2.

Fritidshus i moränsluttning, lutningen varierar inom området från 15-45°.

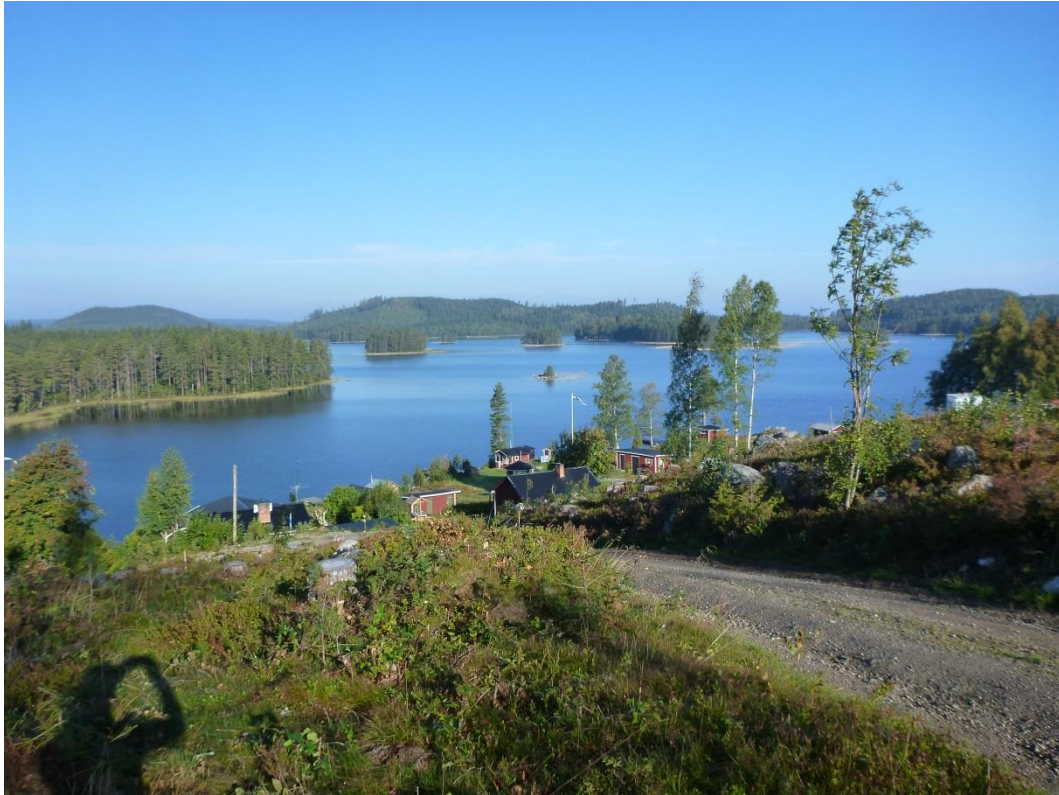
Fritidsbebyggelse i moränslutning.
Branta slänter, 30-35° lutning, vid några av husen.
En väg har anlagts på släntkrön ovanför sluttningar med en släntlutning av 30-35°.
Moränen är ställvis siltig och det förekommer erosion i slänterna. Materialet är både tjälfarligt och erosionsbenäget. Berg i dagen har mindre utbredning än kartan visar.

Ö Öjungsbo - karteringspunkt 2.
Fritidshus i moränsluttning. Branta slänter vid några av husen.

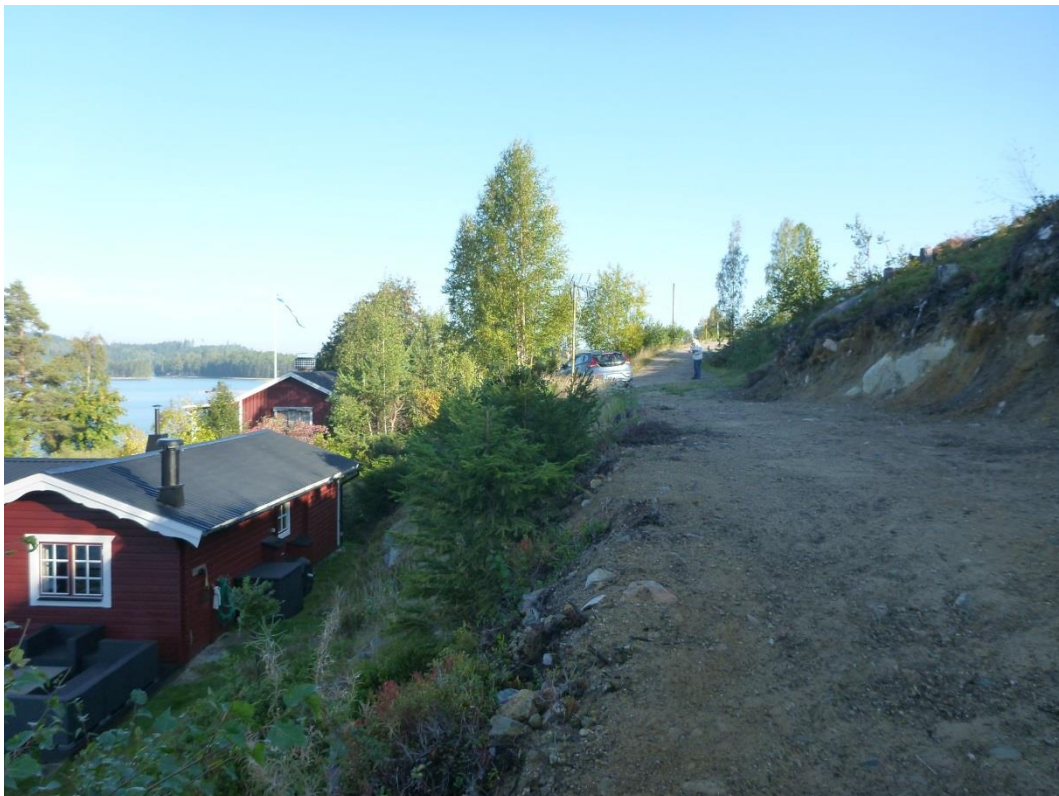
Ö Öjungsbo - karteringspunkt 2.
Fritidshus vid en brant moränslänt och en anlagd väg med en släntlutning av 30-35°.

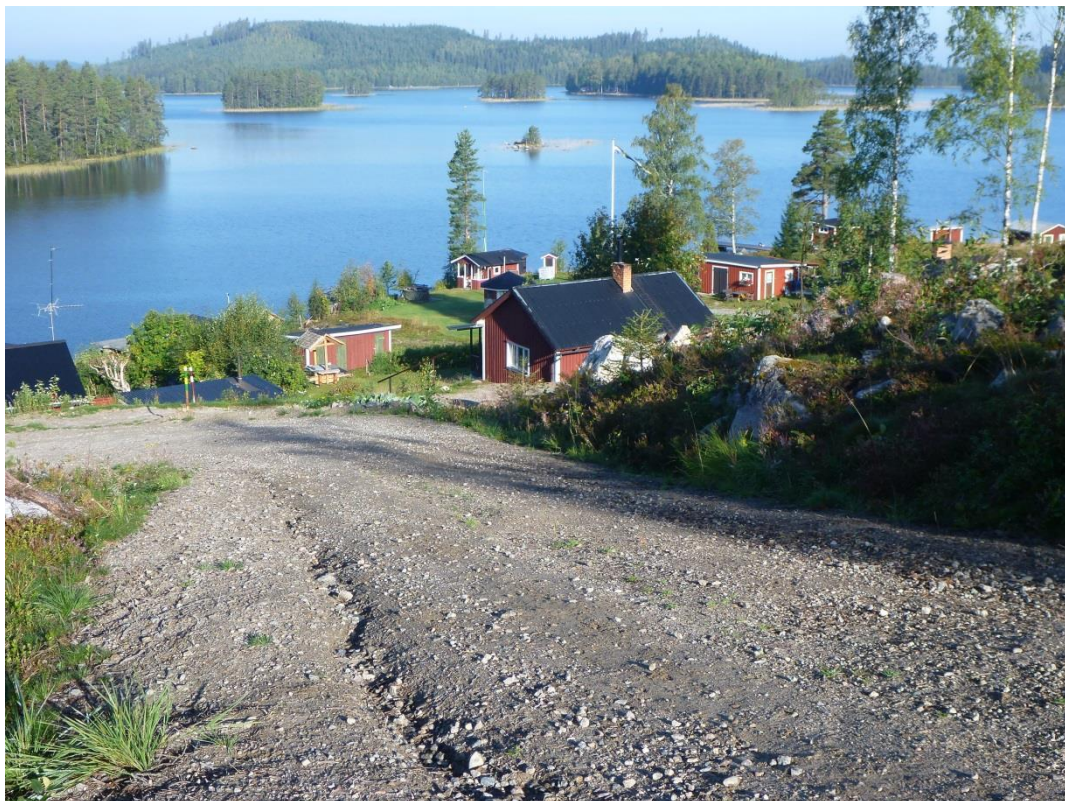
Ö Öjungsbo - karteringspunkt 2.

Fritidshus i moränsluttning ner mot Stora Öjungen.
Moränen är både tjälfarlig och erosionsbenägen, se pågående erosion i vägen.
