## Älvsbyns kommun, Norrbottens län

**Förstudie och översiktlig kartering av stabiliteten i  
raviner och slänter i morän och grov sedimentjord**

2015-02-15

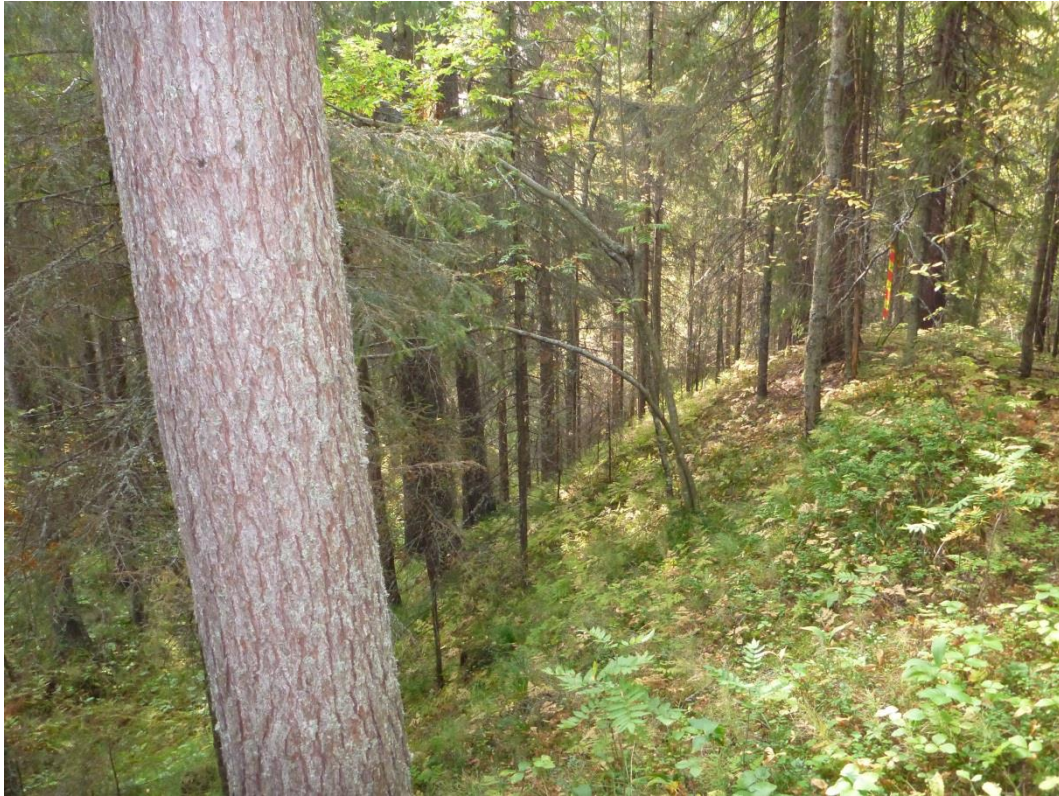
**Asplövberget - karteringspunkt 2.**  
Ravinens början, vy mot väster från karteringspunkten.

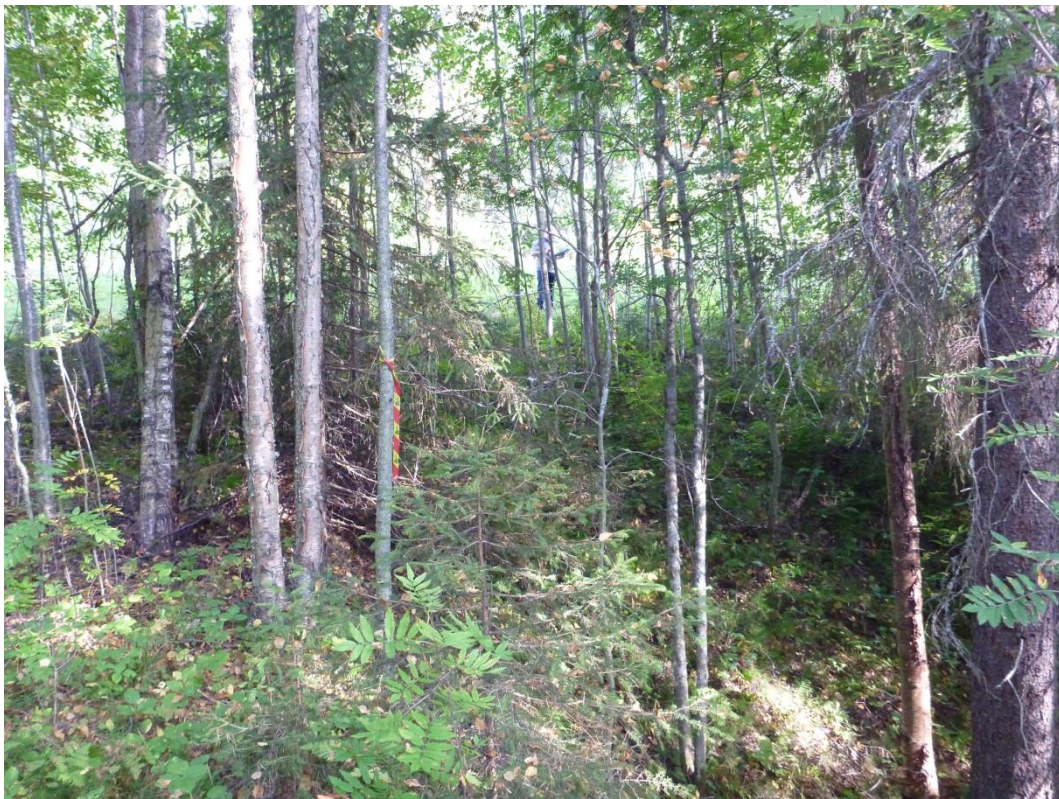
**Asplövberget - karteringspunkt 2.**  
Vy mot öster från karteringspunkten upp mot vägen.

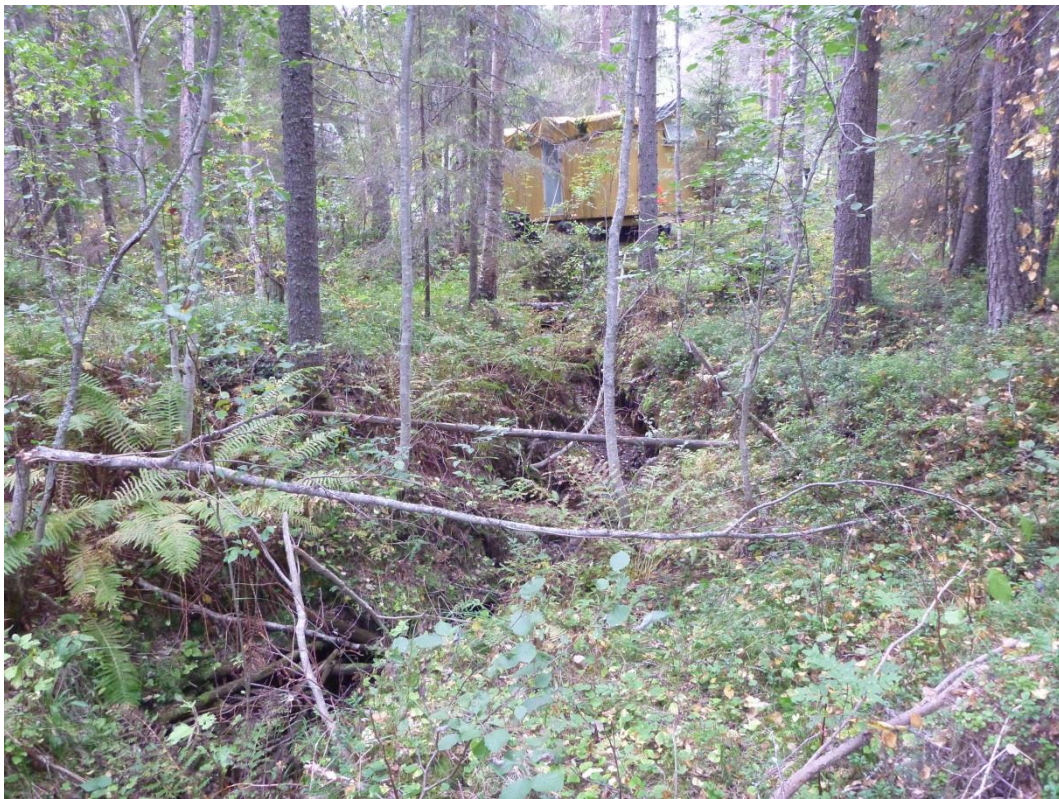
**Asplövberget - karteringspunkt 3.**  
Bäcken och ravinen nedströms karteringspunkten.

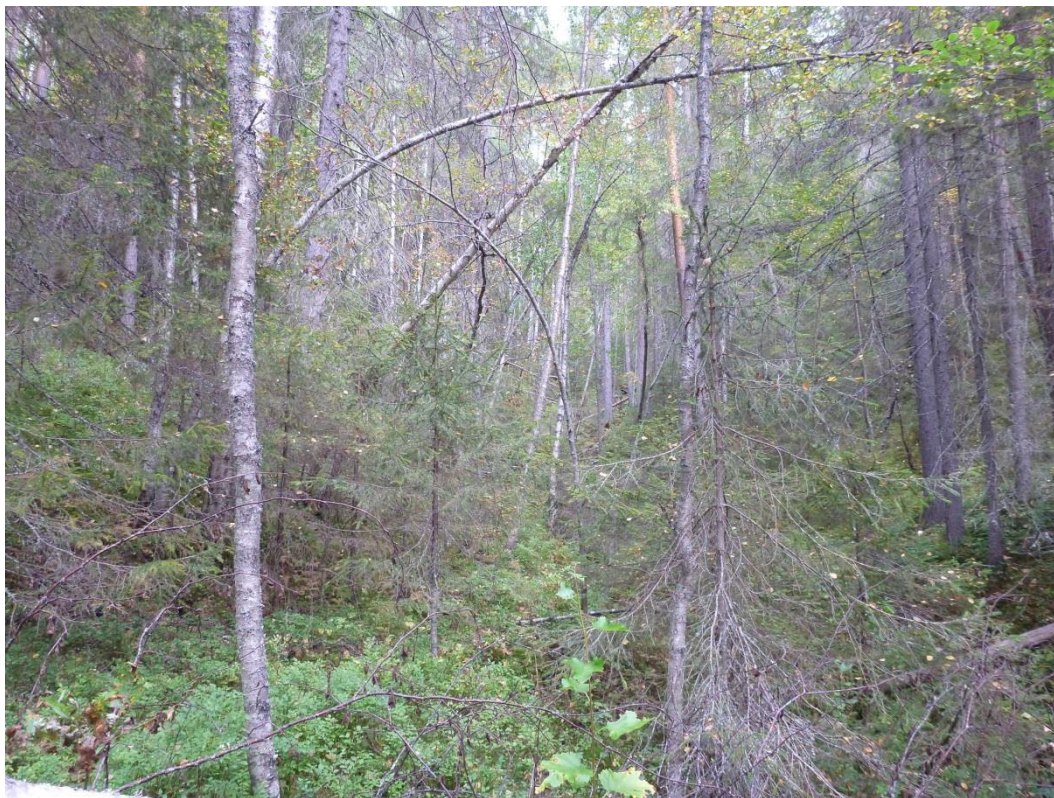
**Asplövberget - karteringspunkt 3.**  
Bäcken och ravinen uppströms karteringspunkten.

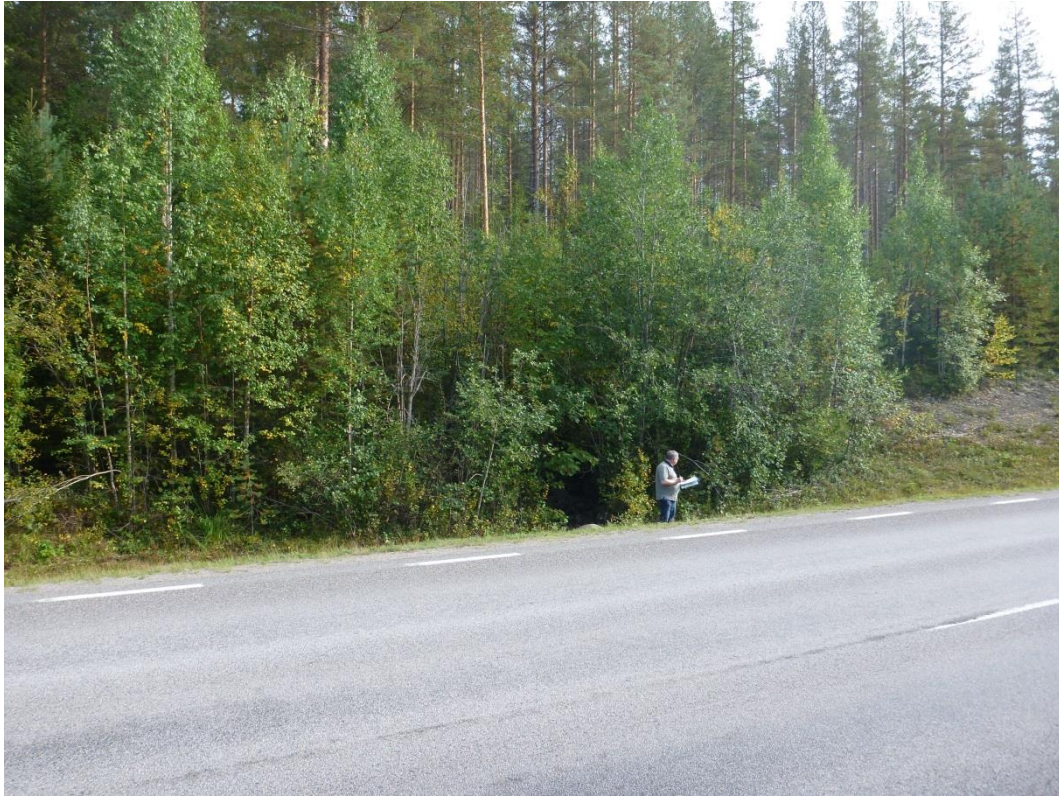
**Asplövberget - karteringspunkt 4.**  
Vy från väst mot karteringspunkten.

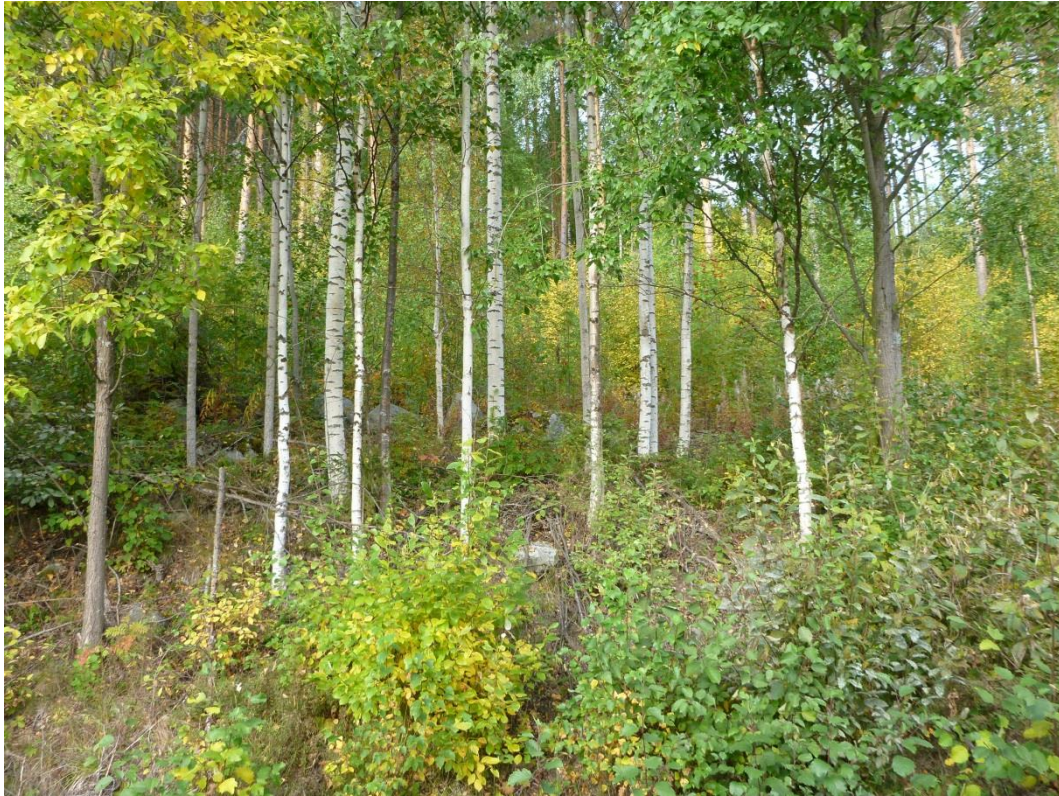
**Bredsel - karteringspunkt 1.**

Vy från karteringspunkten och norrut upp mot Bredselsberget.

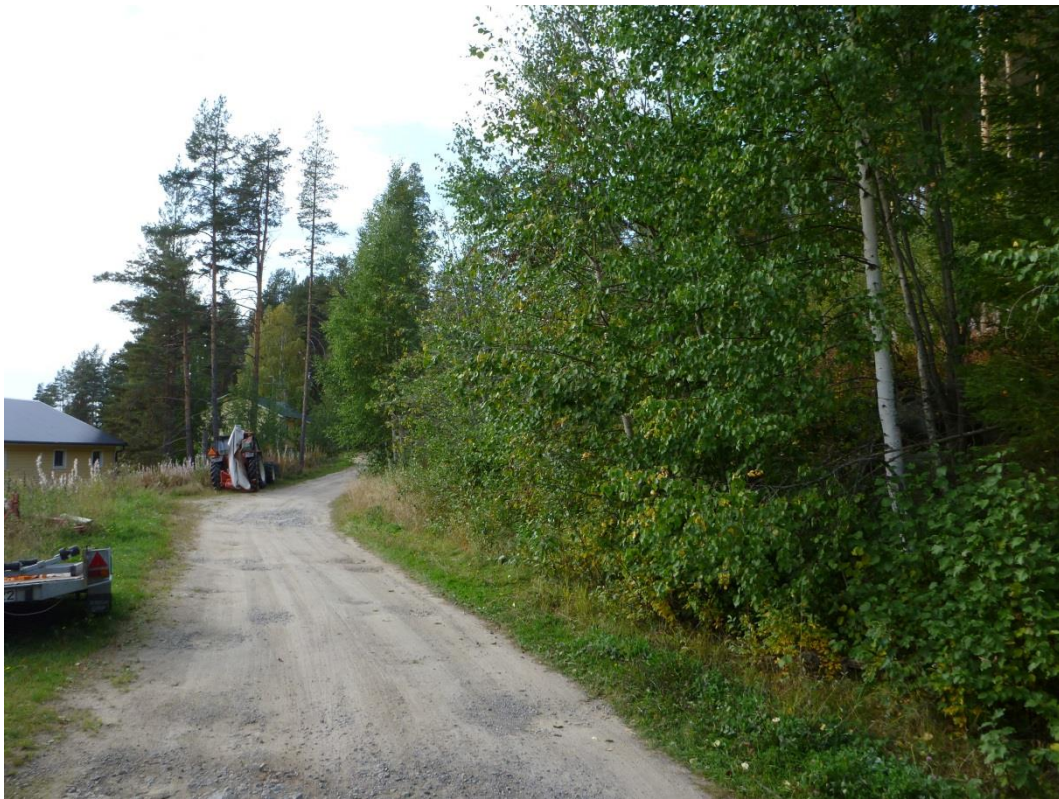
**Bredsel - karteringspunkt 1.**

Bebyggelse utgörs mestadels av villor, placerade i de nedre delarna av slänten och vid släntfot.

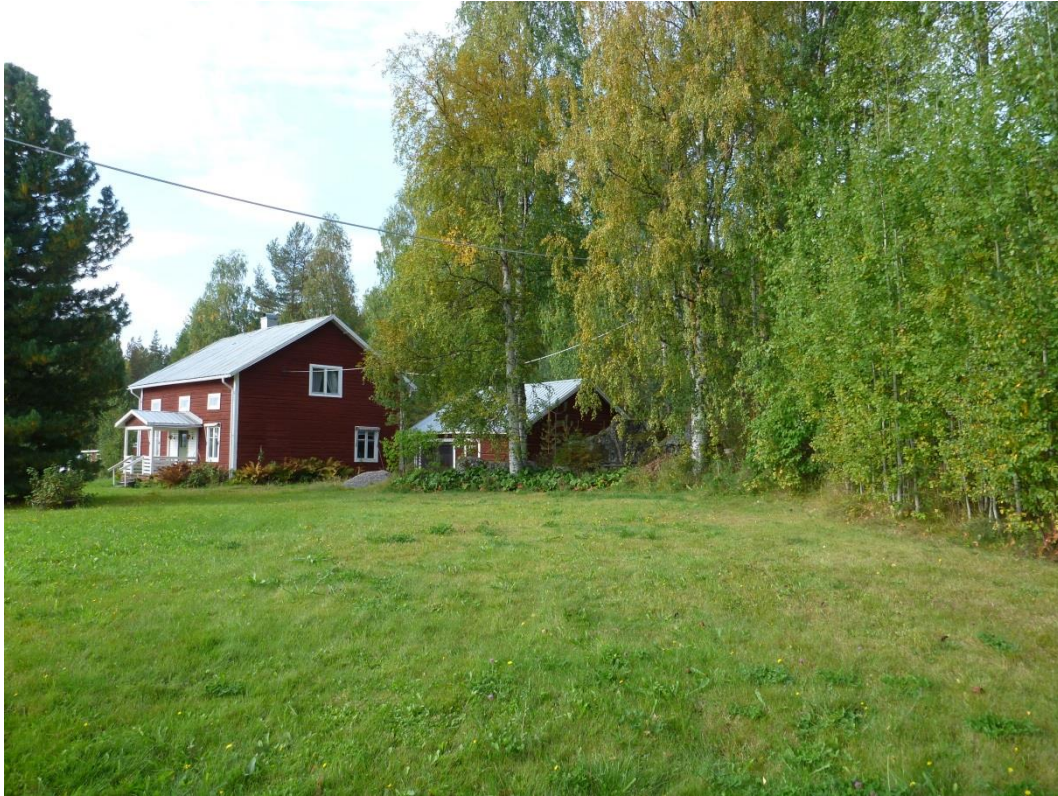
**Bredsel - karteringspunkt 2.**

Troligen tunt jordtäck  
Nära berg i dagen

Vy från karteringspunkten och nordväst mot Bredselsberget.

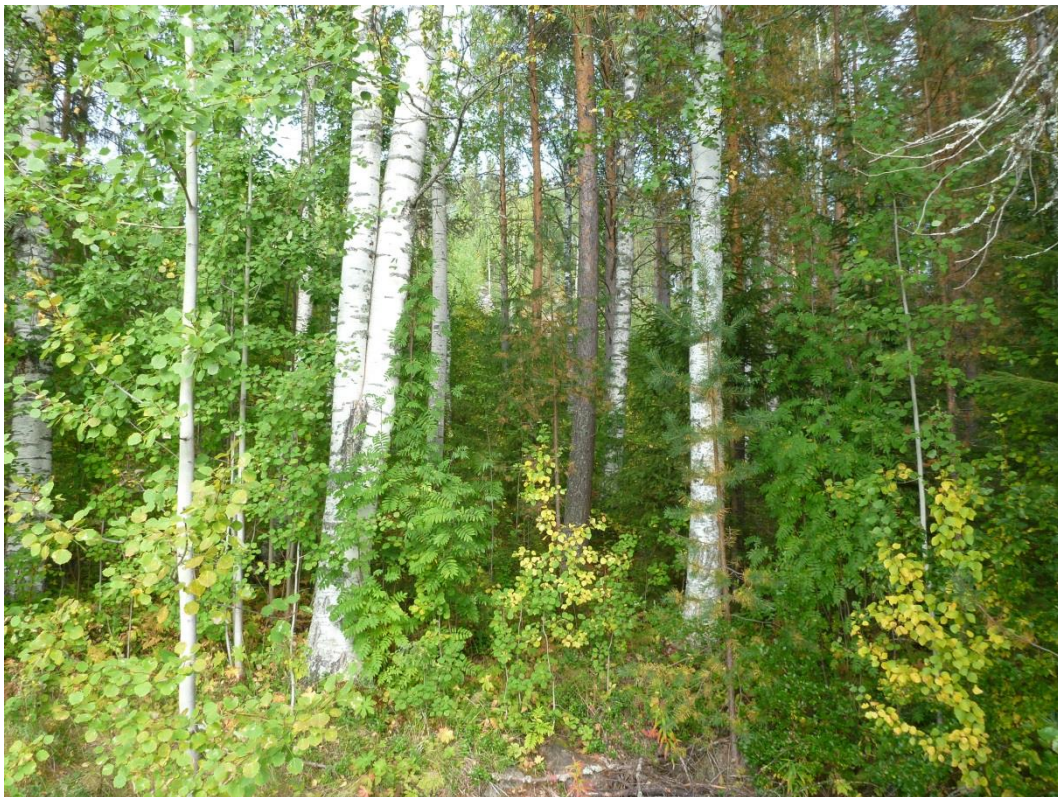
**Bredsel - karteringspunkt 2.**

Vy från karteringspunkten och nordost mot Bredselsberget.

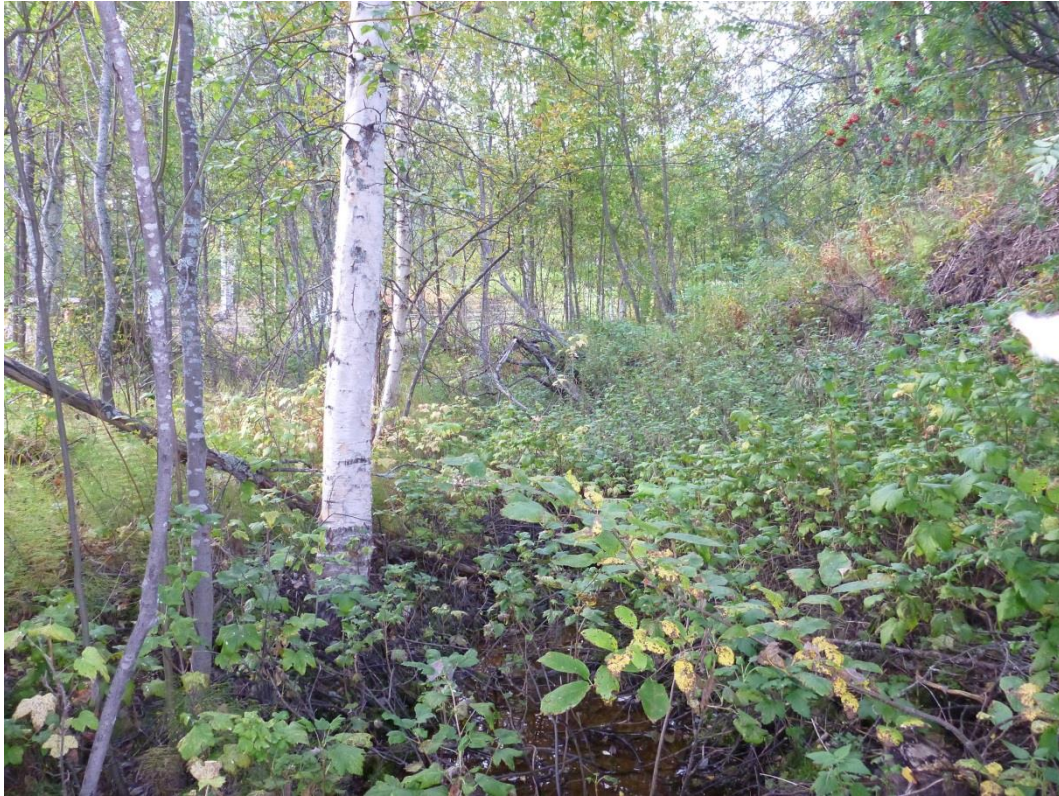
Material i trumman

**Bredsel - karteringspunkt 3.**  
Vy från karteringspunkten och uppströms bäckravinen.

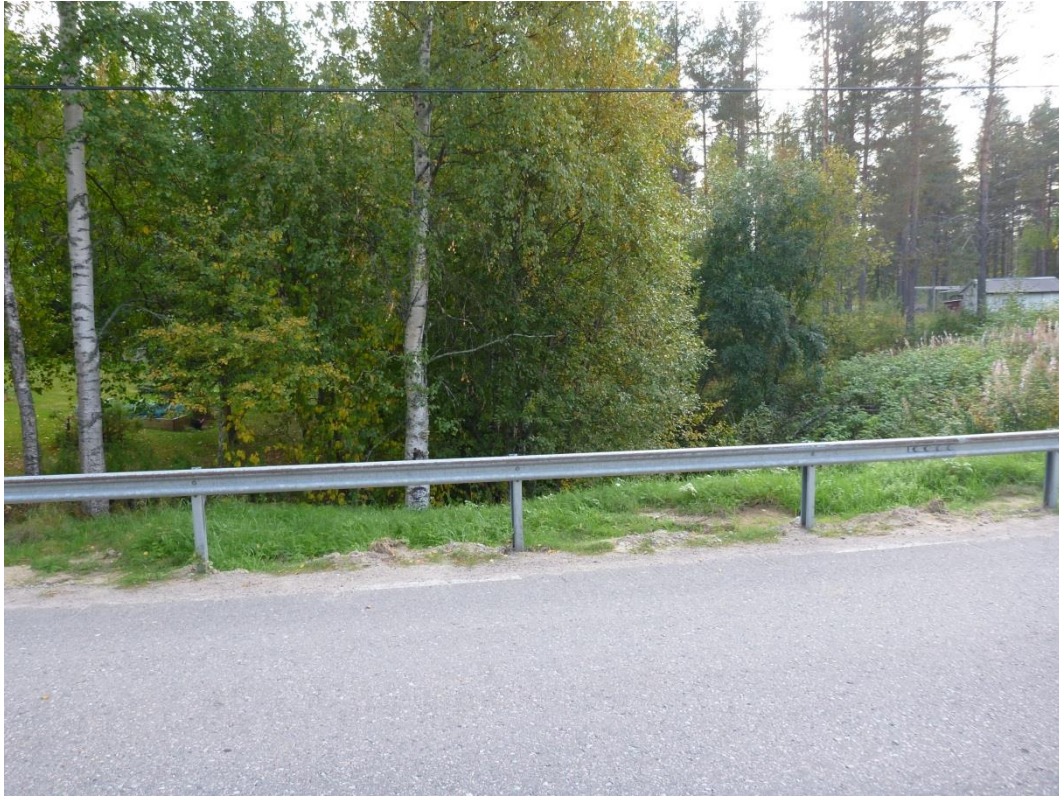
Erosion av finmaterial utmed bäcken

**Bredsel - karteringspunkt 4.**  
Vy från karteringspunkten och nedströms bäckravinen.

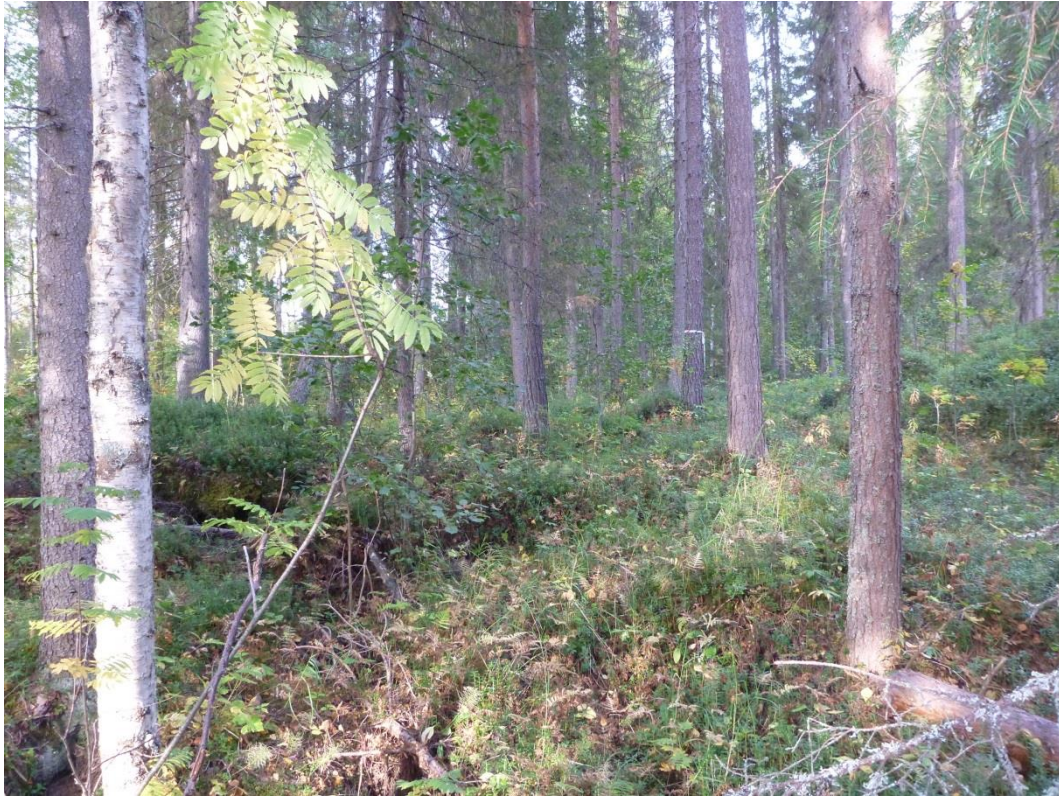
**Bredsel - karteringspunkt 5.**

Material i trumman

Vy från karteringspunkten och uppströms bäckravinen mot nordost.

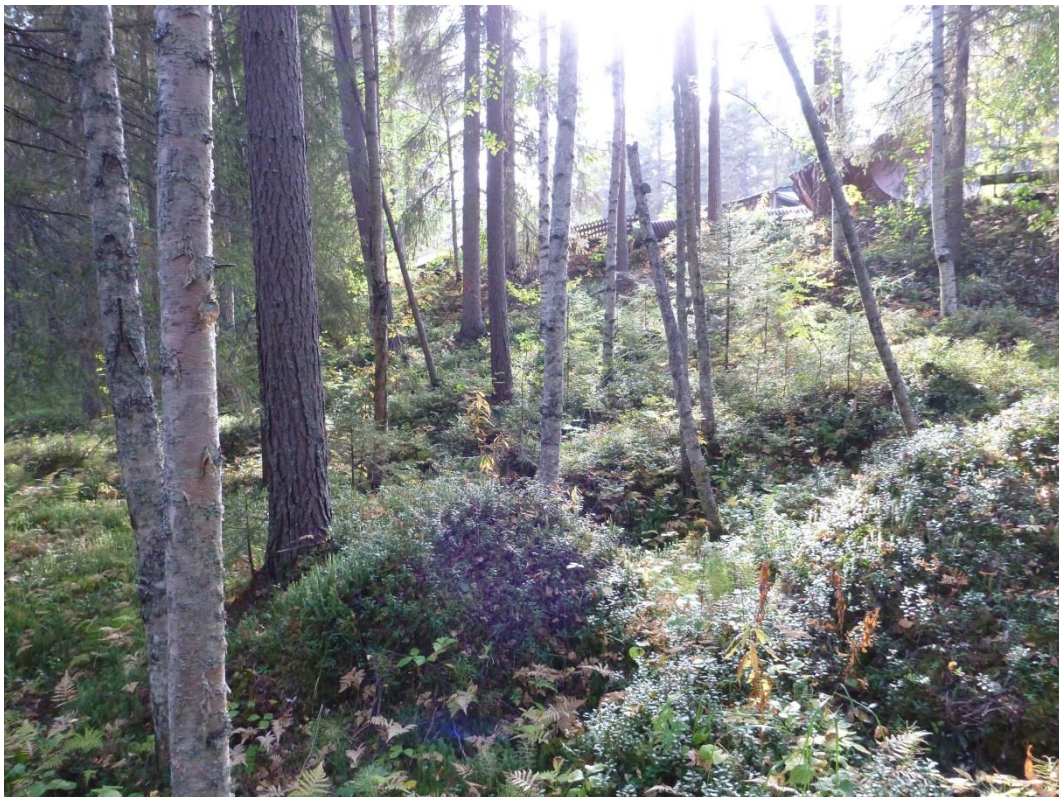
**Bredsel - karteringspunkt 5.**

Vy från karteringspunkten mot bebyggelse i sydväst.

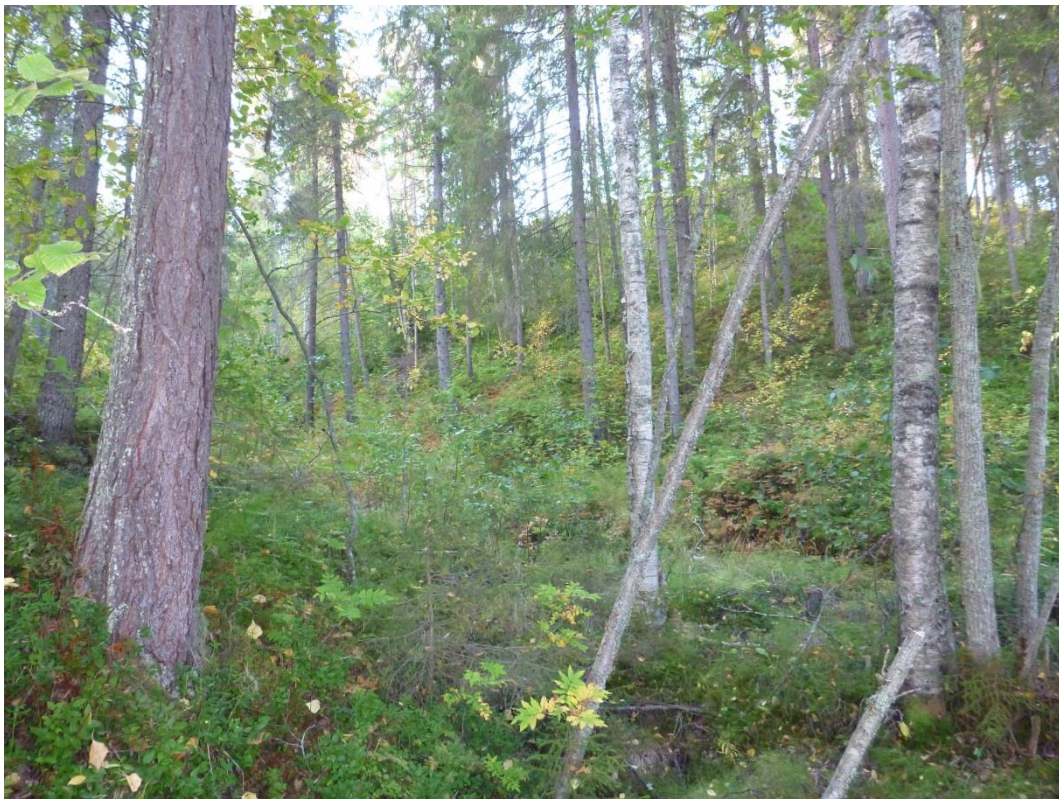
**Fällfors - karteringspunkt 2.**

Vy från karteringspunkten och uppströms ravinen.

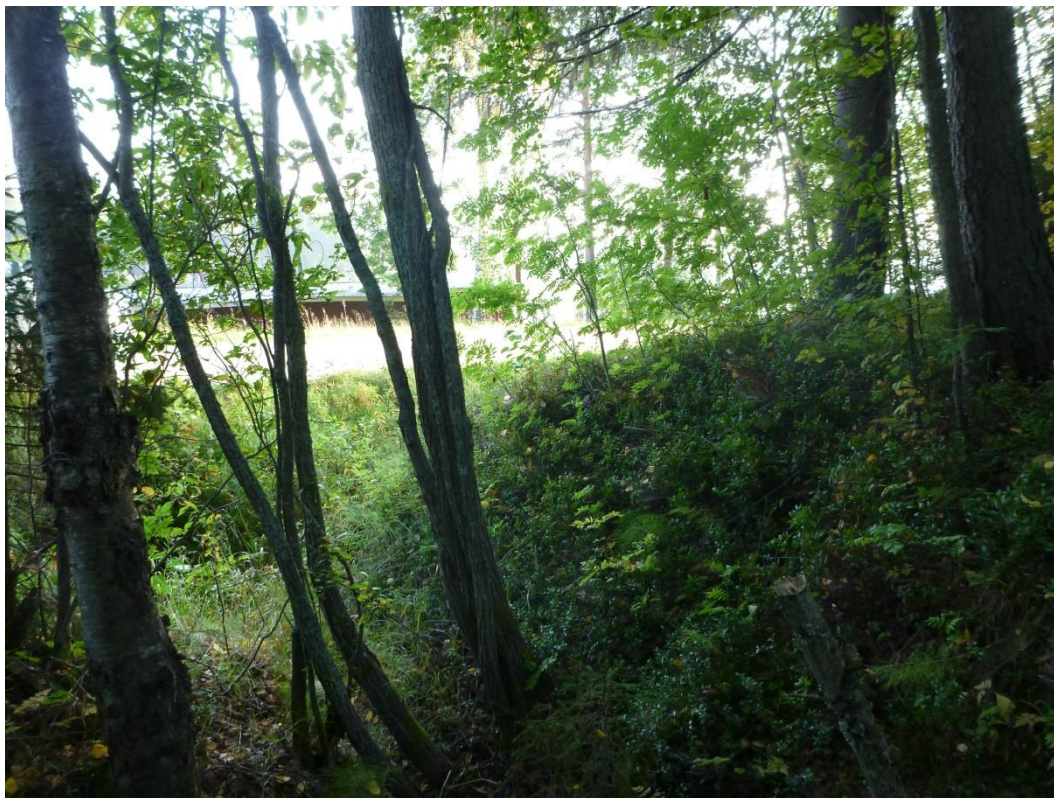
**Fällfors - karteringspunkt 2.**

Vy från karteringspunkten mot norr ner mot bebyggelsen som utgörs av fritidshus.

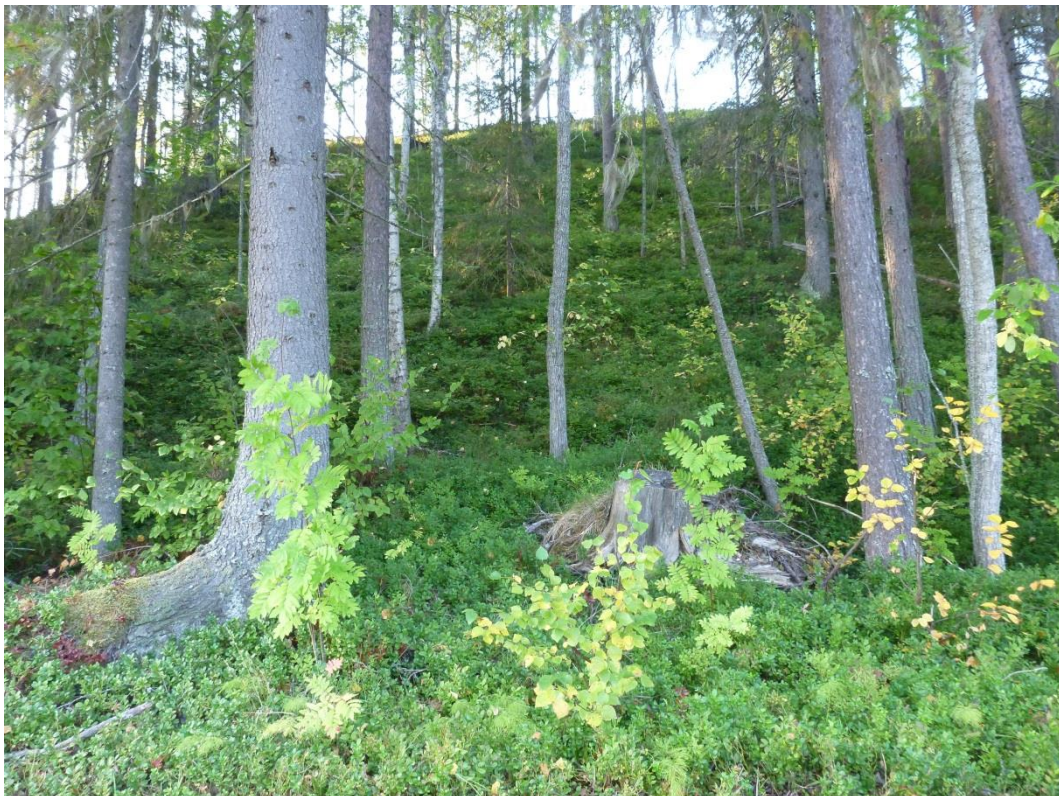
**Fällfors - karteringspunkt 3.**

Vy från karteringspunkten och söderut upp mot släntens krön.

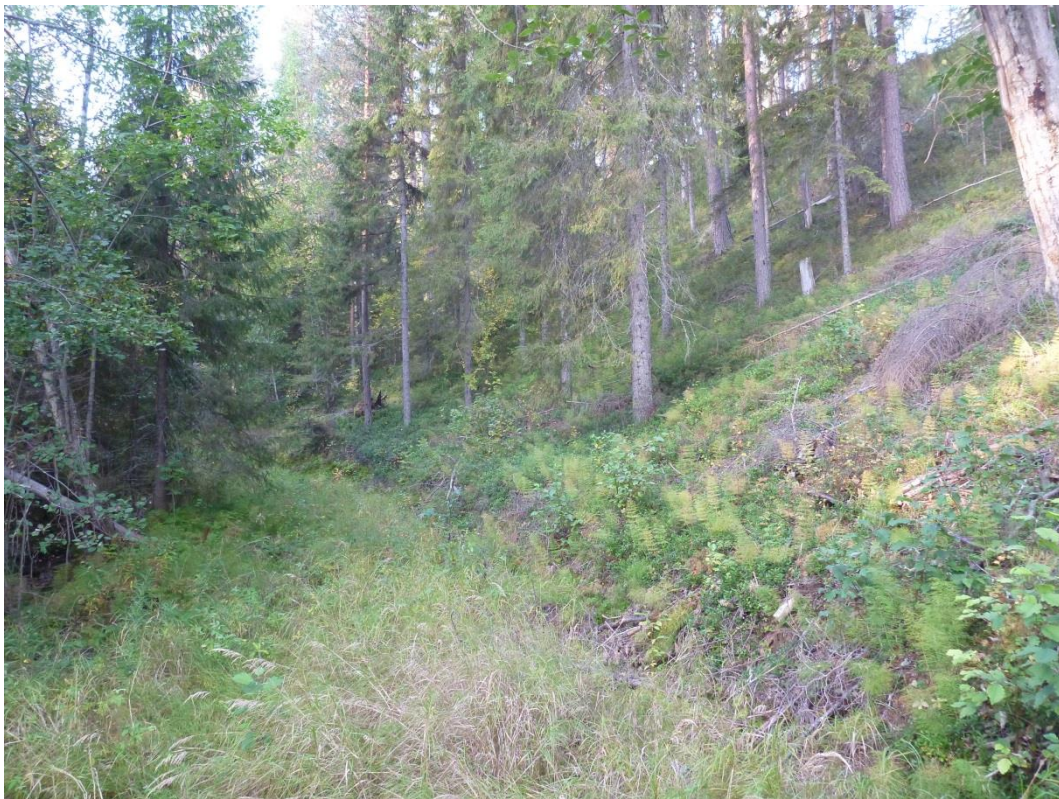
**Fällfors - karteringspunkt 4.**  
Vy från karteringspunkten och uppströms ravin.

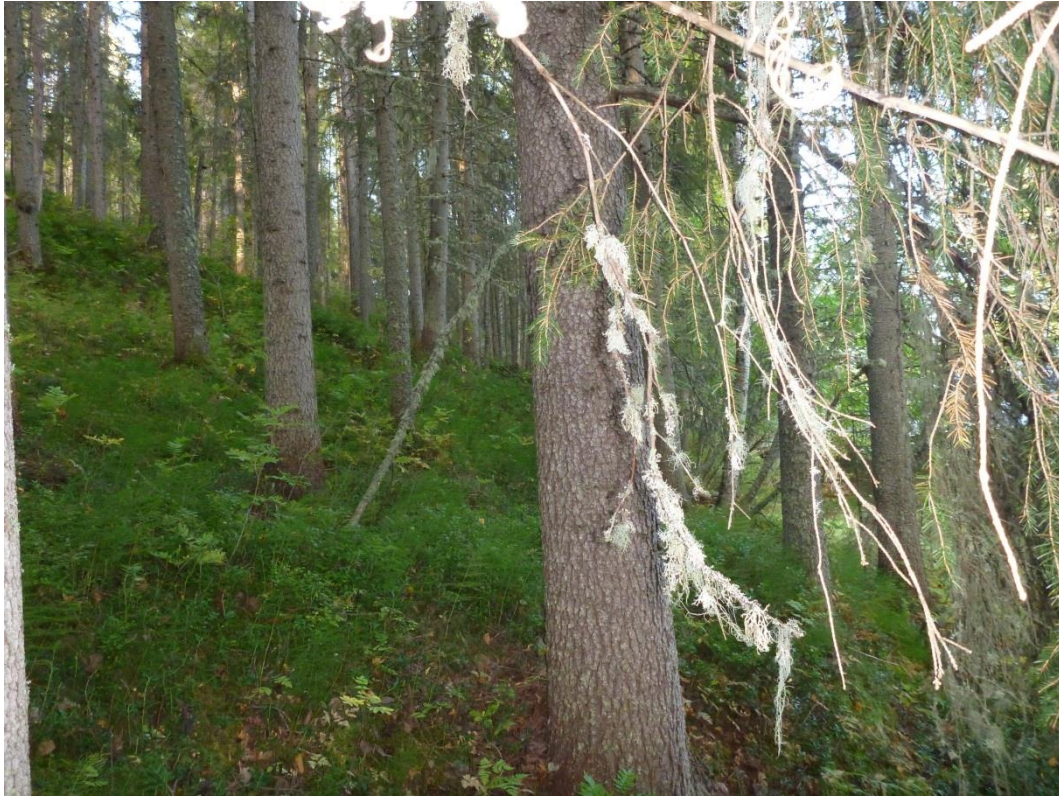
**Fällfors - karteringspunkt 5.**

Troligtvis siltslänt.

Vy från karteringspunkten och västerut, bebyggelsen närmast slänten är förrådsbyggnad.

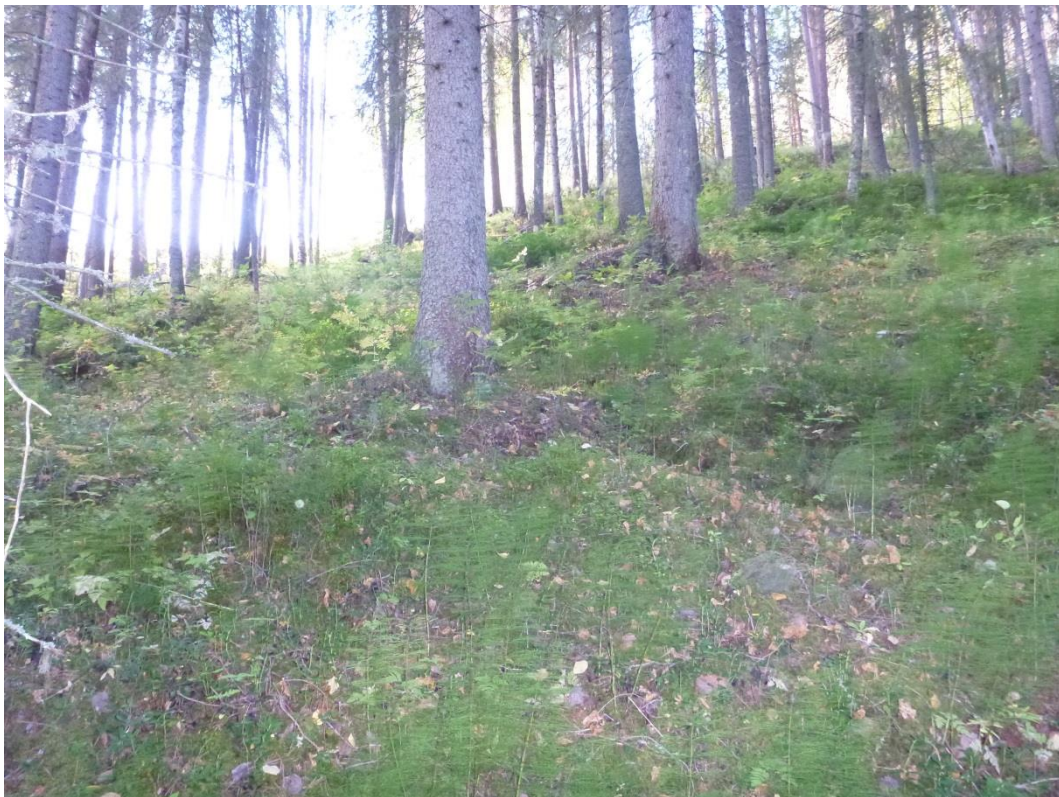
**Fällfors - karteringspunkt 5.**

Vy från karteringspunkten och söderut upp mot släntens krön.

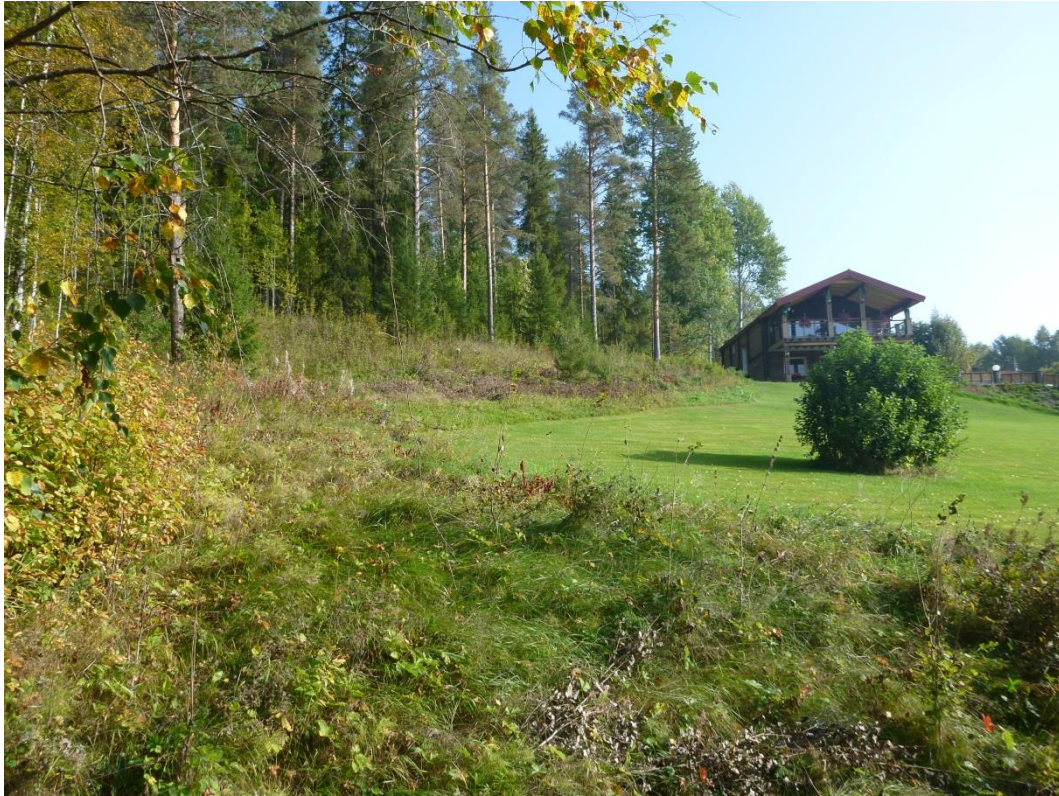
**Hundberget - karteringspunkt 1.**

Några nedramlade block nordväst om karteringspunkten. Bebyggelsen finns dock på relativt långt avstånd. från slänten.

Vy från karteringspunkten mot nordost, bebyggelsen närmast slänten utgörs av villor.

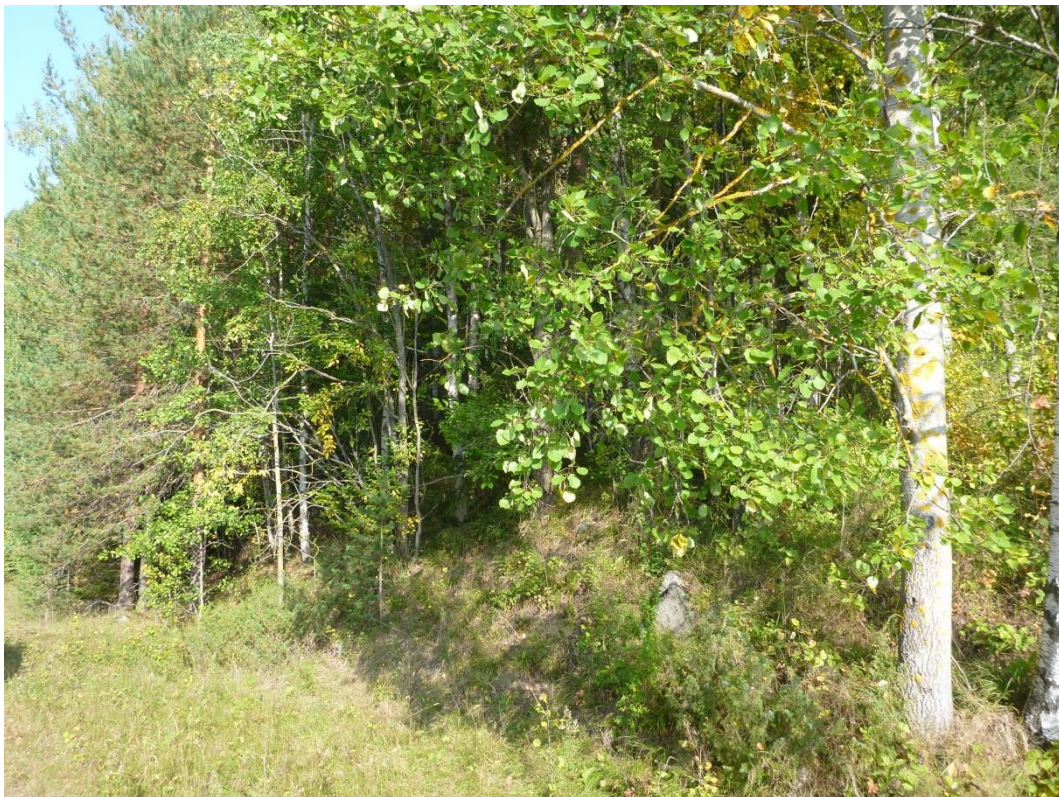
**Hundberget - karteringspunkt 1.**

Vy från karteringspunkten mot nordväst, bitvis relativt brant och några lösa block på markytan men tät vegetation.

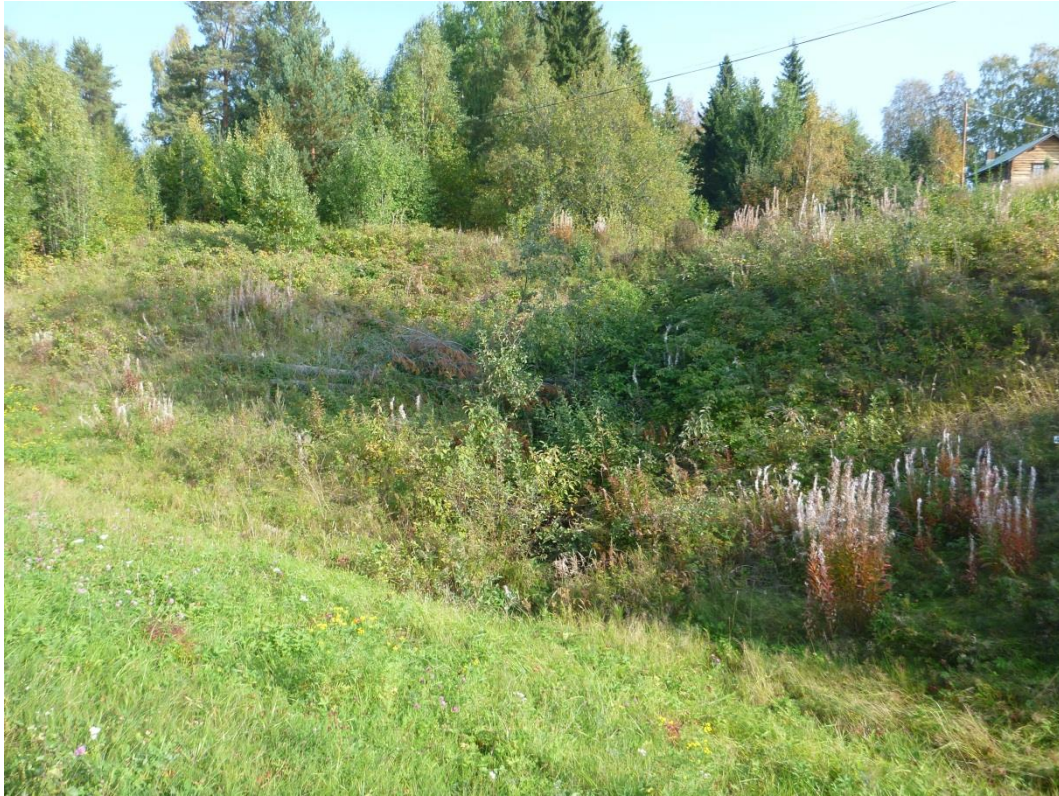
**Hundberget - karteringspunkt 2.**

Vy mot nord nordost från karteringspunkten, uppströms bäckravinen.

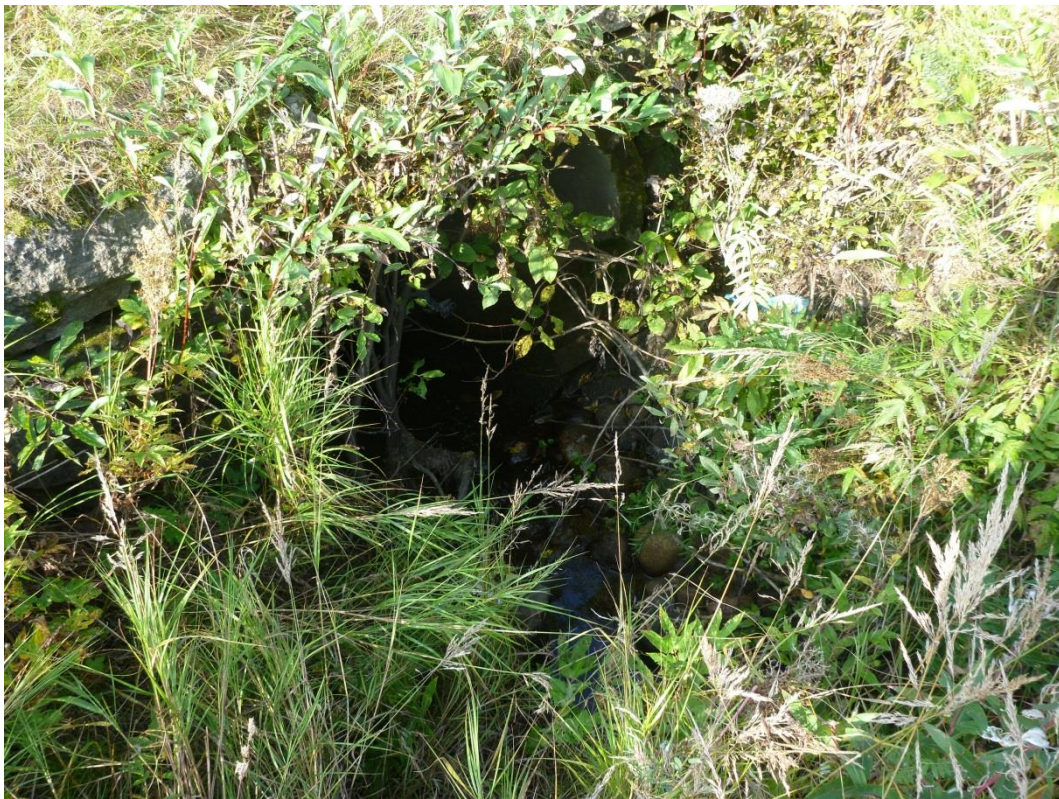
**Hundberget - karteringspunkt 2.**

Inloppet till vägtrumma, diameter ca 1,5 m.

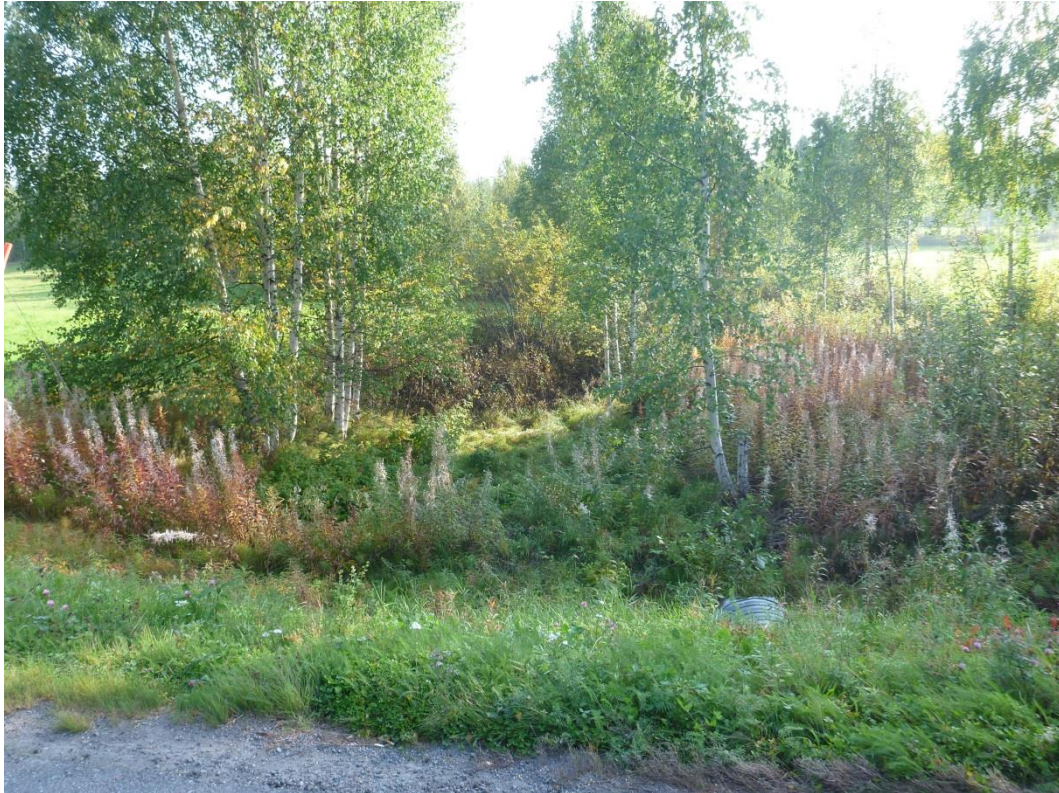
**Hällan - karteringspunkt 1.**

Vy mot ost från karteringspunkten, nedströms bäckravinen.

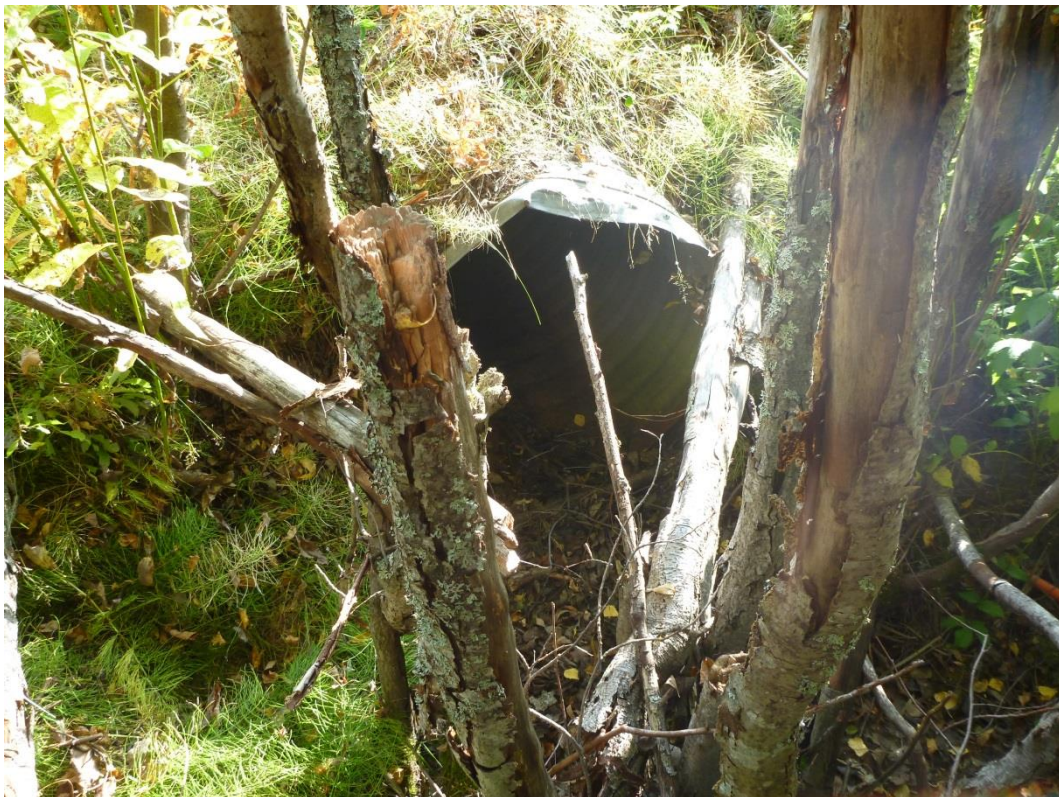
**Hällan - karteringspunkt 1.**

Inloppet till vägtrumma, diameter ca 0,8 m.

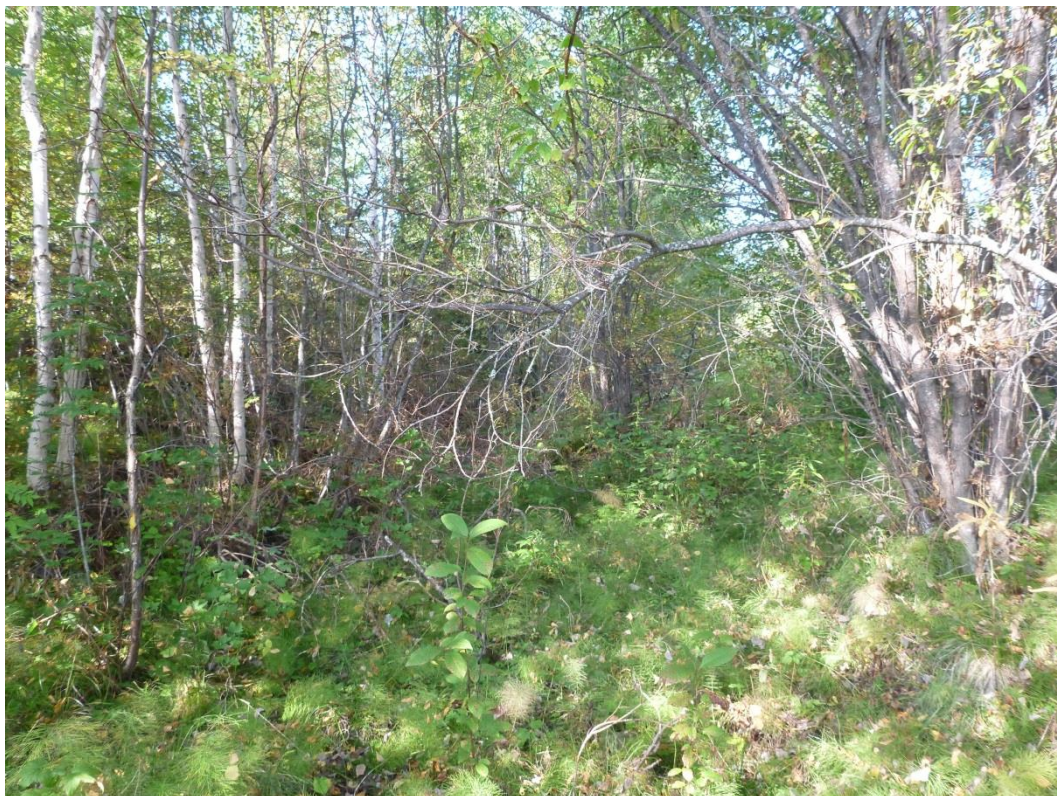
**Hällan - karteringspunkt 1.**

Vy mot väst från karteringspunkten, uppströms bäckravinen.
