## Älvsbyns kommun, Norrbottens län

**Förstudie och översiktlig kartering av stabiliteten i  
raviner och slänter i morän och grov sedimentjord**

2015-02-15

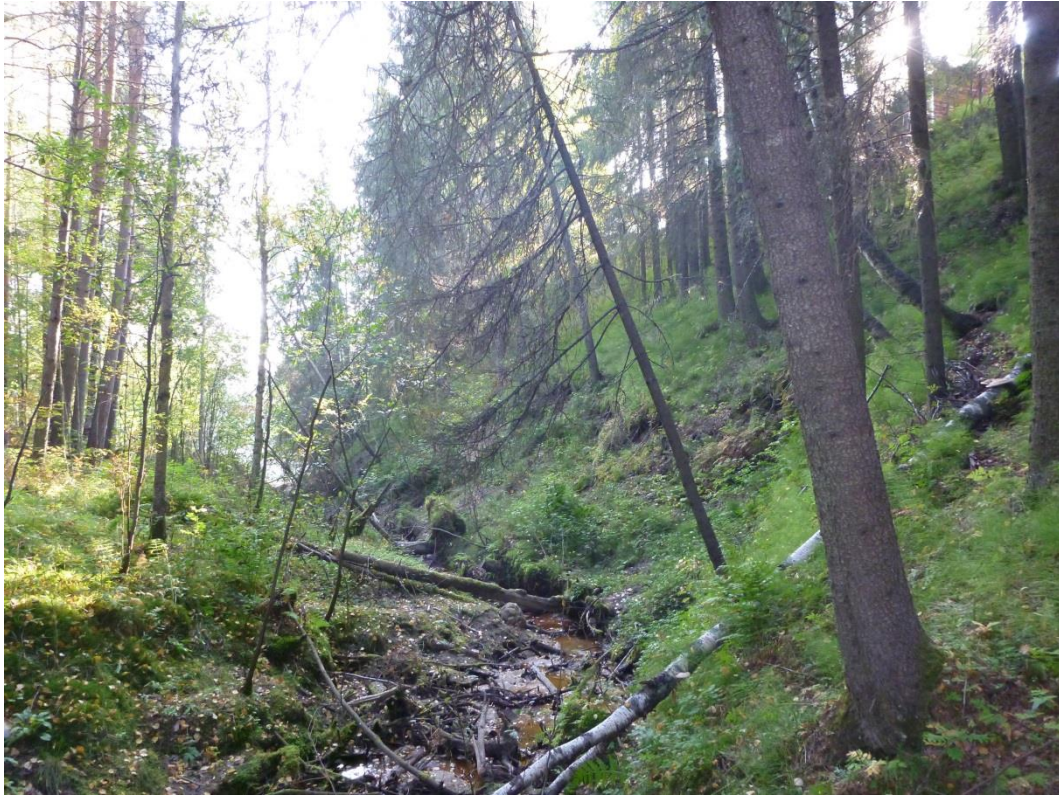
**Hällan - karteringspunkt 2.**

Vy mot ost från karteringspunkten, nedströms bäckravinen. Förrådsbyggnad syns nära släntrön i övre högra hörnet på fotografiet.

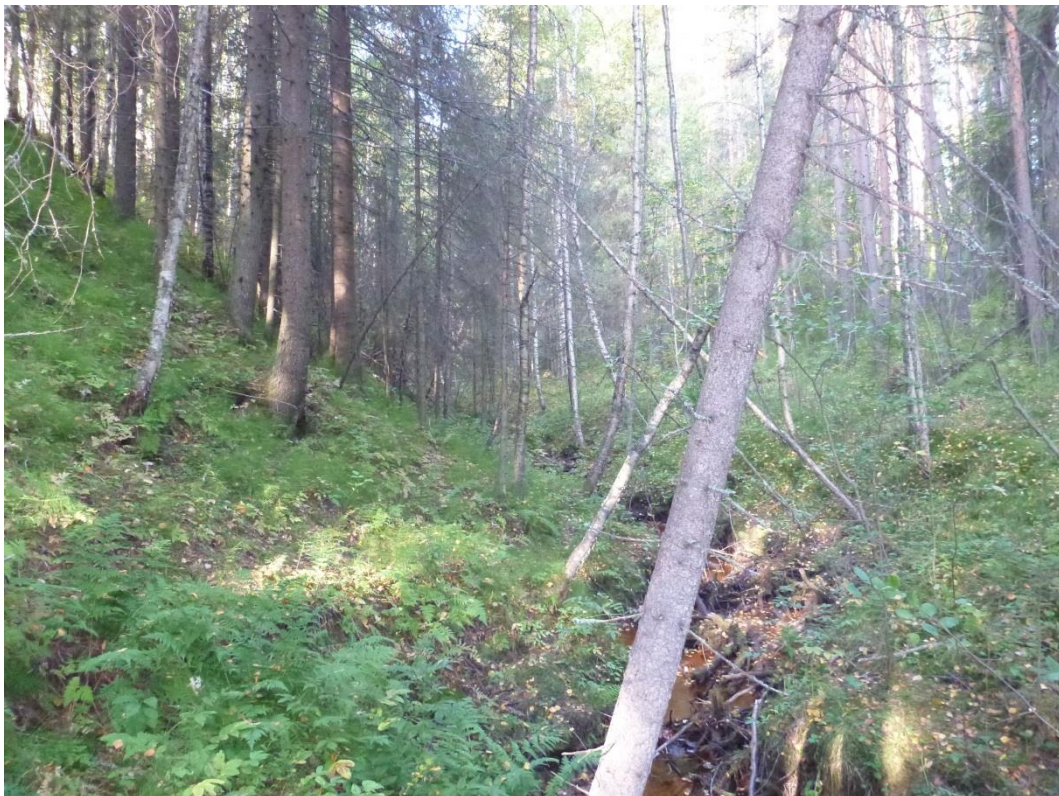
**Hällan - karteringspunkt 2.**

Vy mot väst från karteringspunkten, uppströms bäckravinen. Det finns många lutande och nedfallna träd utmed ravinen.

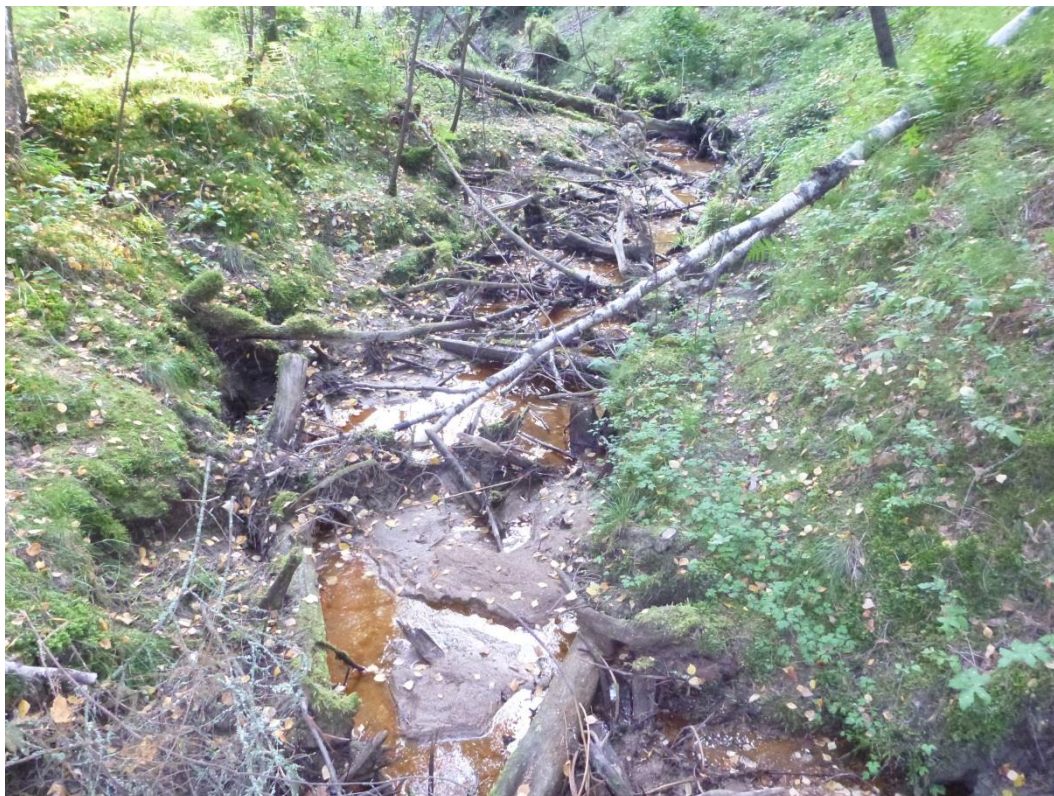
**Hällan - karteringspunkt 2.**  
Närbild på Skvalgraven, erosion av finmaterial.

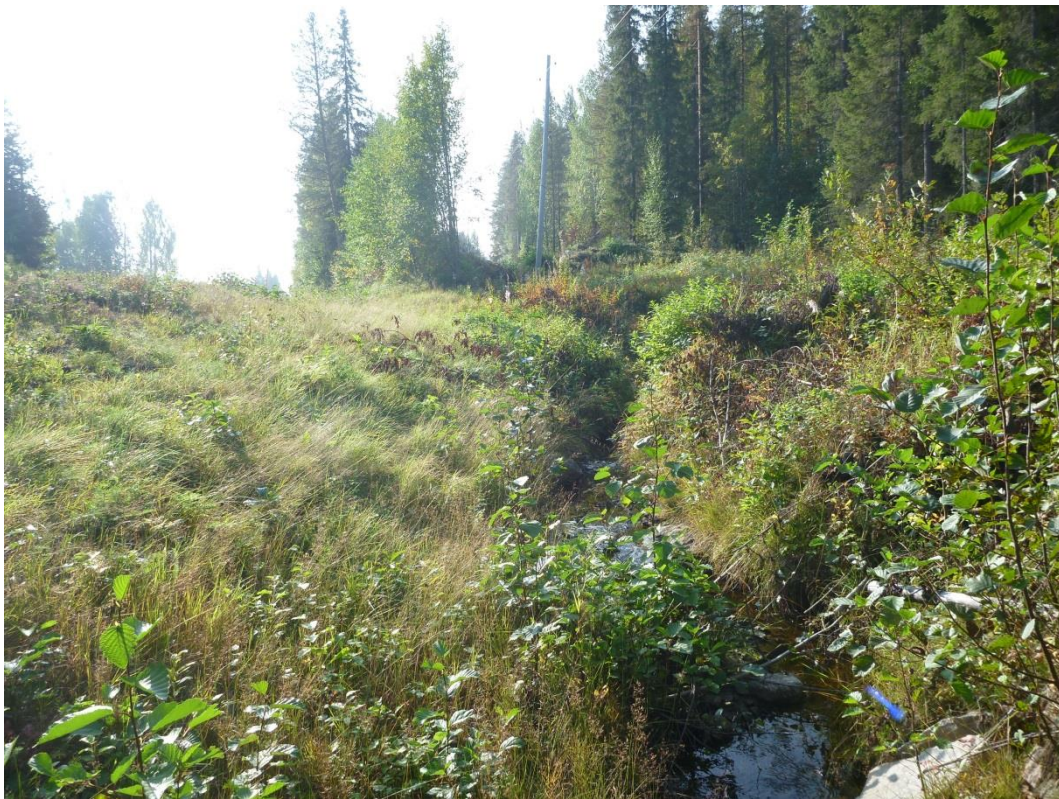
**Hällan - karteringspunkt 3.**

Vy uppströms den södra ravinen, observera att detta fotografi är taget ca 60 m söder om karteringspunkt 3.

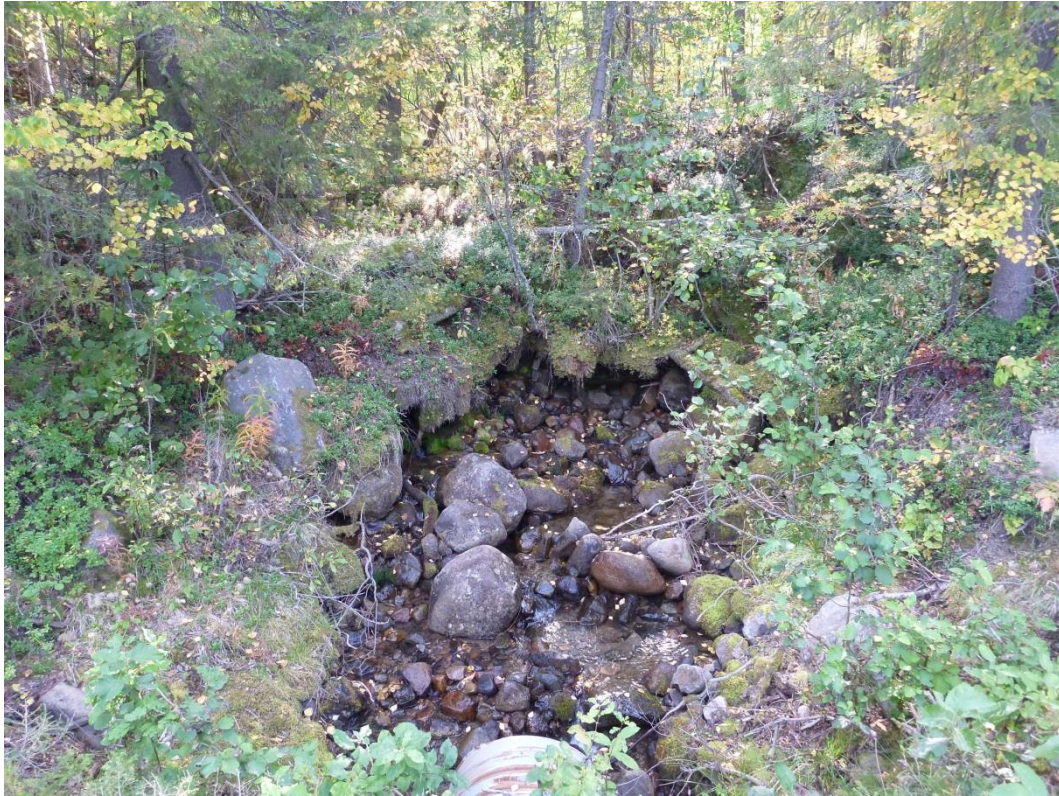
**Åkerdal - karteringspunkt 1.**  
Vy från karteringspunkten och uppströms bäckravinen.

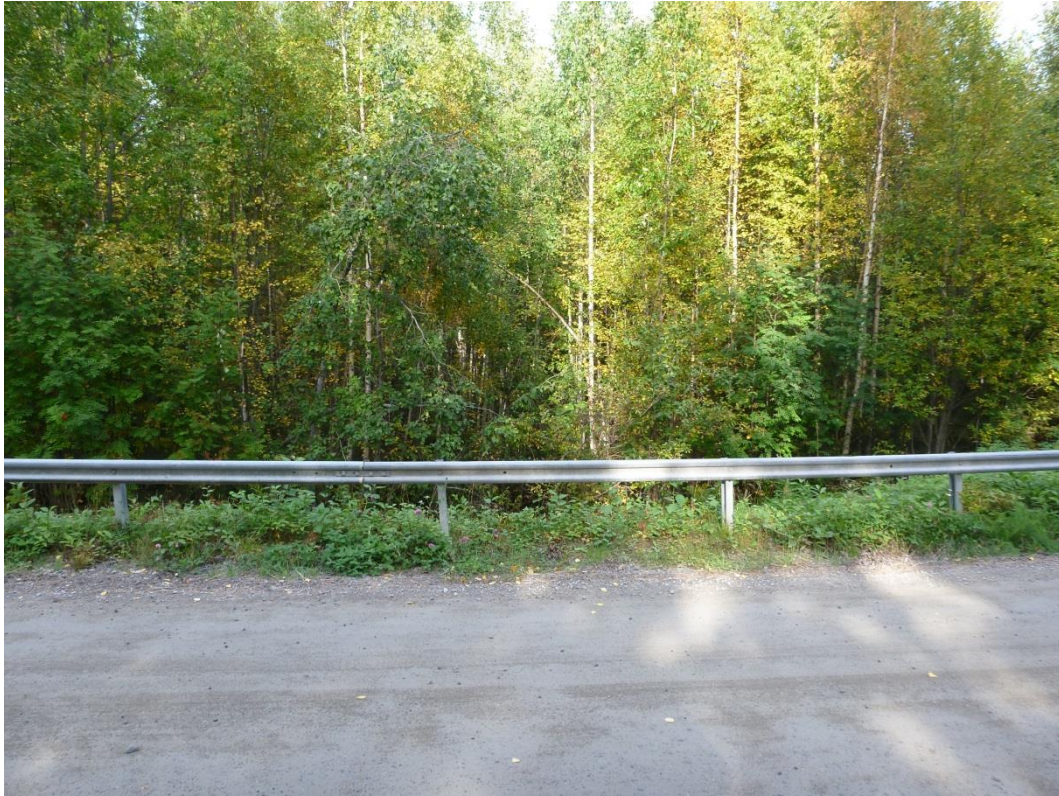
**Åkerdal - karteringspunkt 1.**

Vy mot norr från karteringspunkten och nedströms bäckravinen.

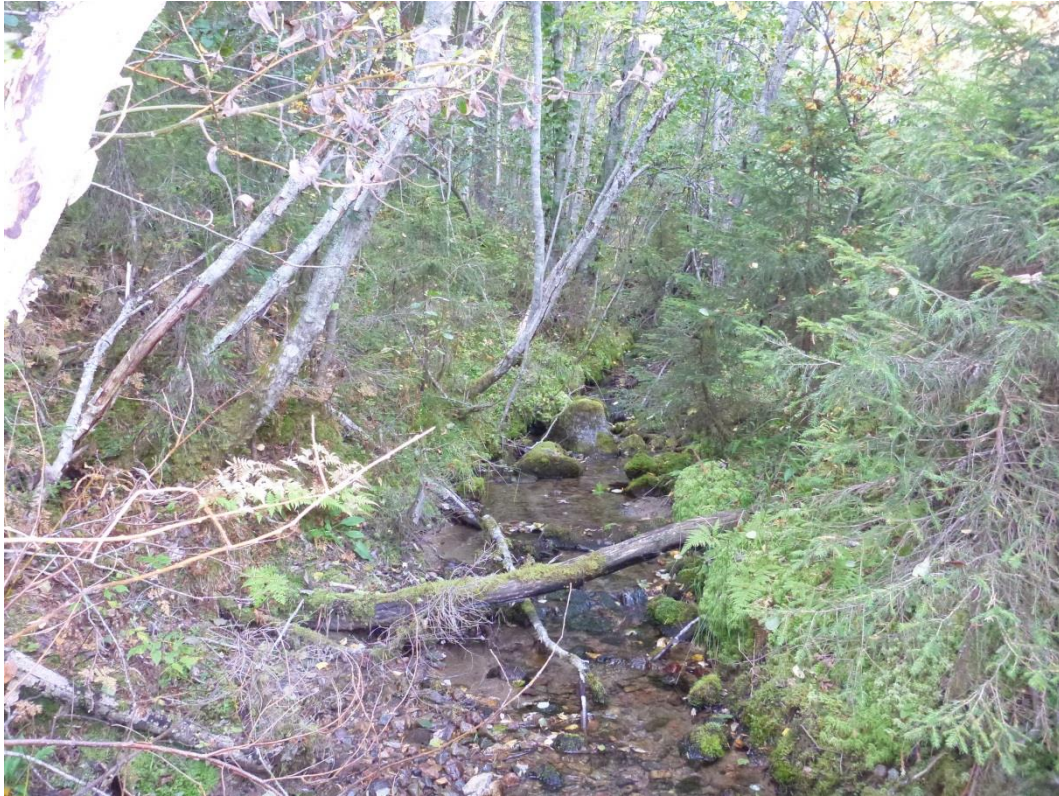
**Åkerdal - karteringspunkt 2.**  
Vy från karteringspunkten och uppströms bäckravinen.

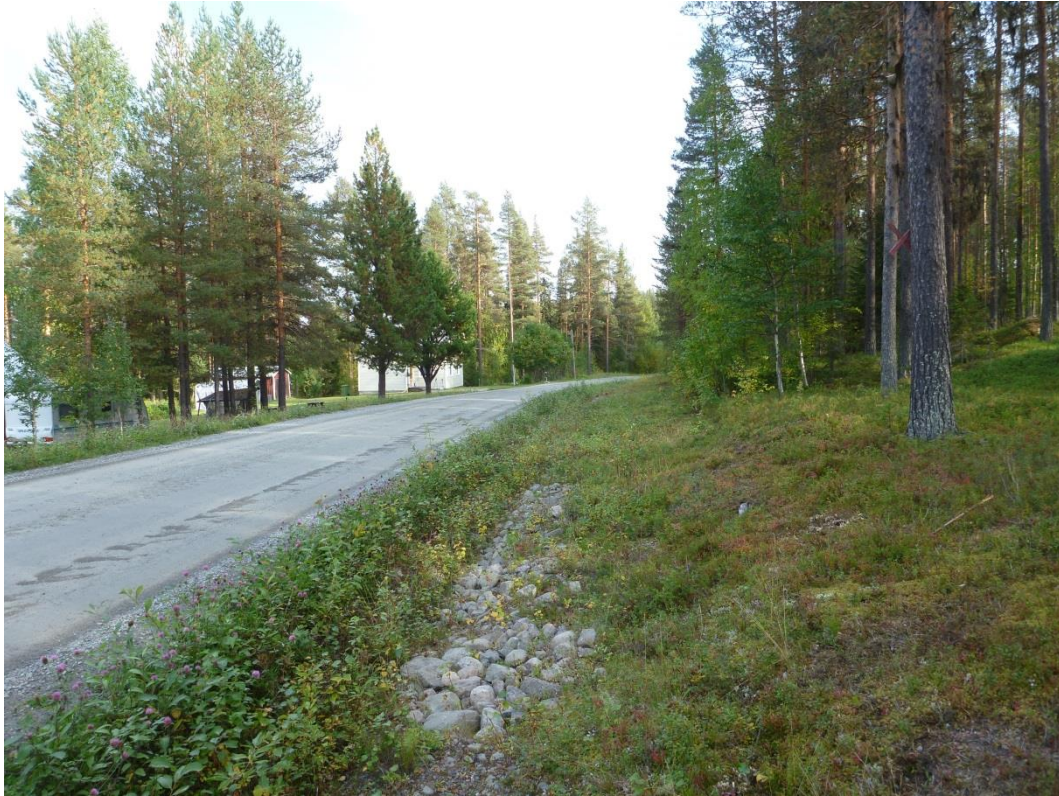
**Åkerdal - karteringspunkt 3.**

Vy mot ost från karteringspunkten, bebyggelsen utgörs av villor.

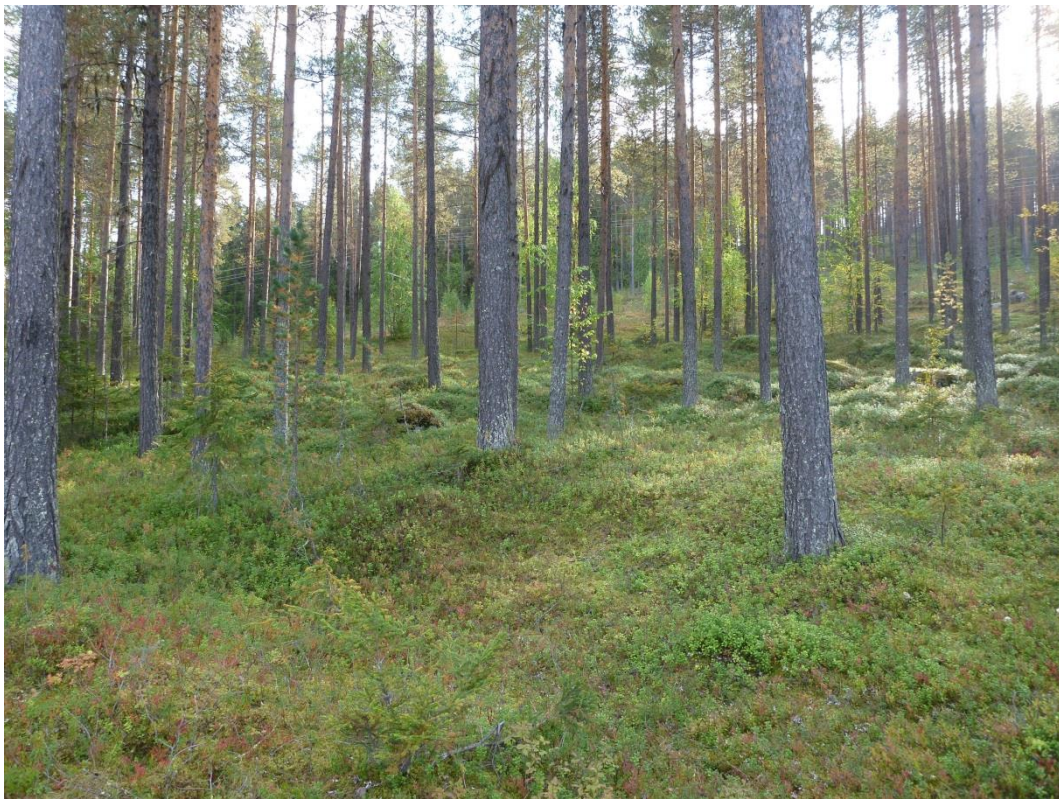
**Åkerdal - karteringspunkt 3.**

Vy från karteringspunkten och söderut.

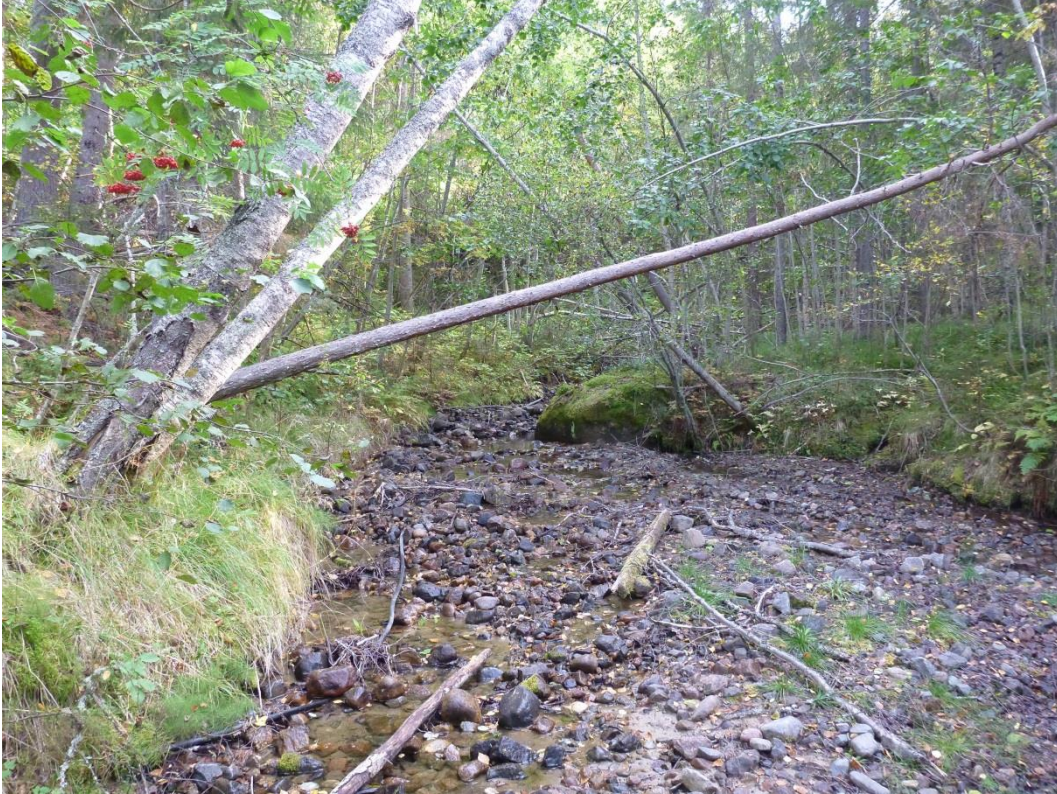
**Åkerdal - karteringspunkt 4.**

Väg vid släntröner.  
Bebyggelse ca 10 m från släntröner.  
Finmaterial som har transporterats finns relativt högt upp i slänterna.  
Transporterade block utmed ravinens botten.

Vy från karteringspunkten och uppströms bäckravinen, transporterat material utmed bäcken.

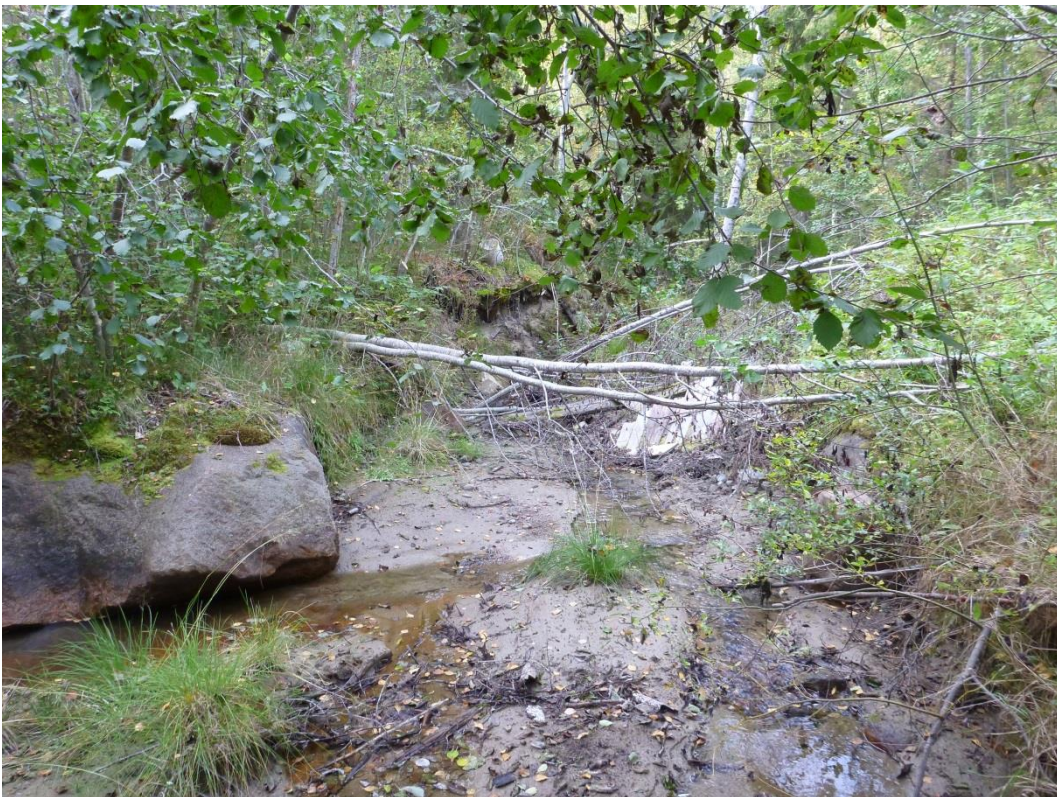
**Åkerdal - karteringspunkt 4.**

Erosion av finmaterial nedströms karteringspunkten.

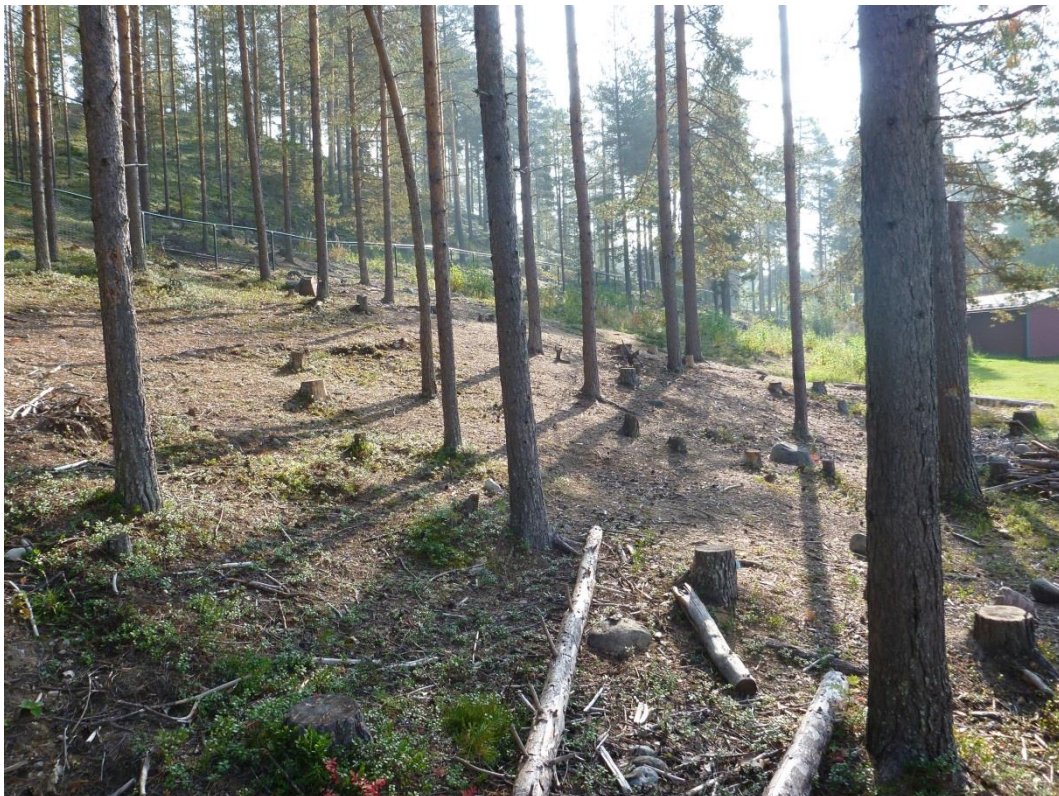
**Älvsbyn - karteringspunkt 1.**

Förskola vid släntfoten.

Vy från karteringspunkten mot sydost.

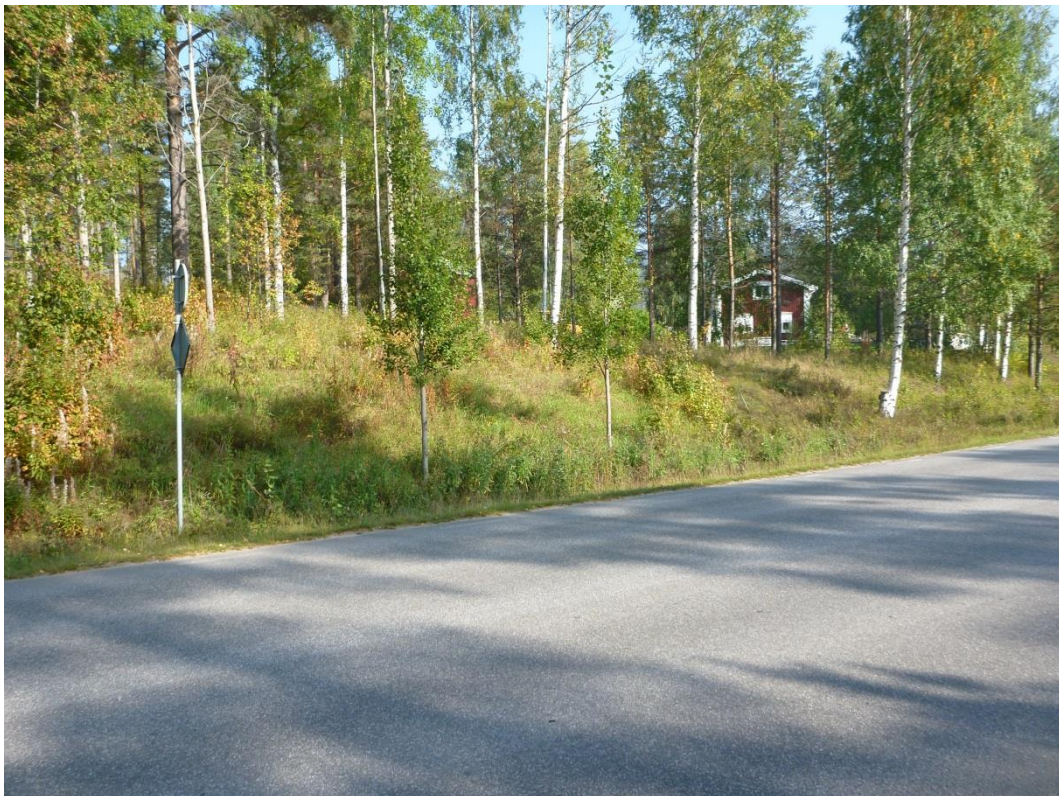
**Älvsbyn - karteringspunkt 2.**

Bebyggelse ca 40 m från släntfot.

Vy från karteringspunkten mot nordost.

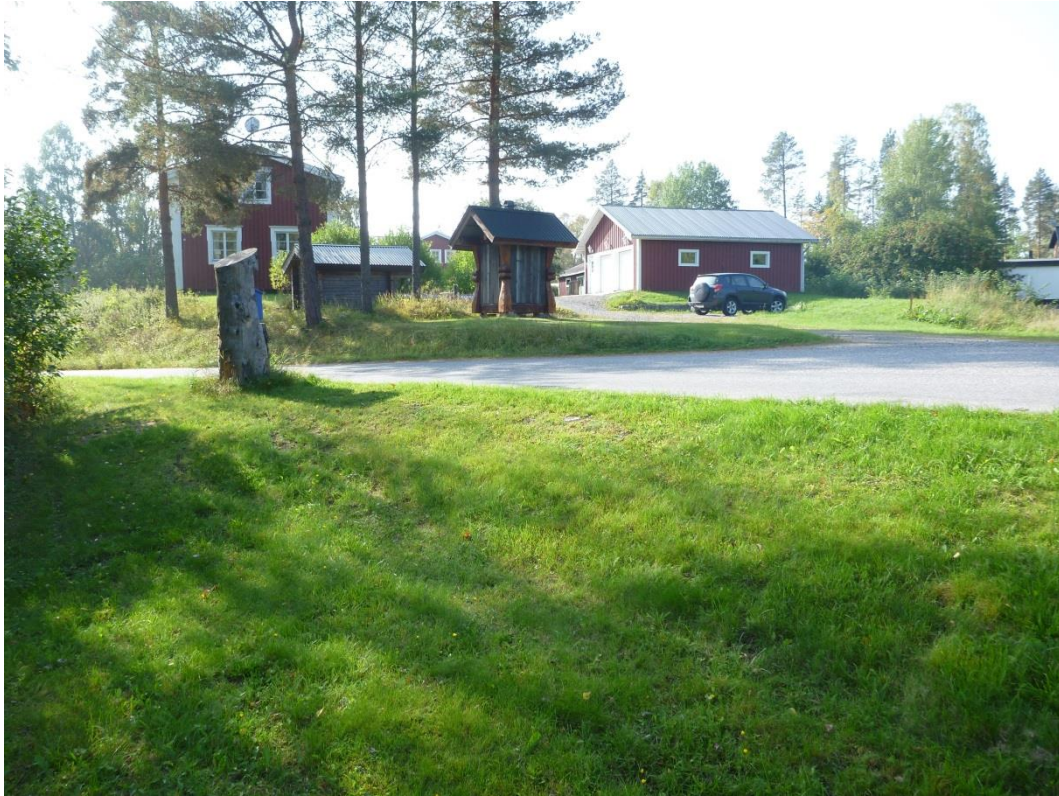
**Älvsbyn - karteringspunkt 3.**

Vy mot sydväst från karteringspunkten, bebyggelsen både ovanför och nedanför slänten utgörs av villor.

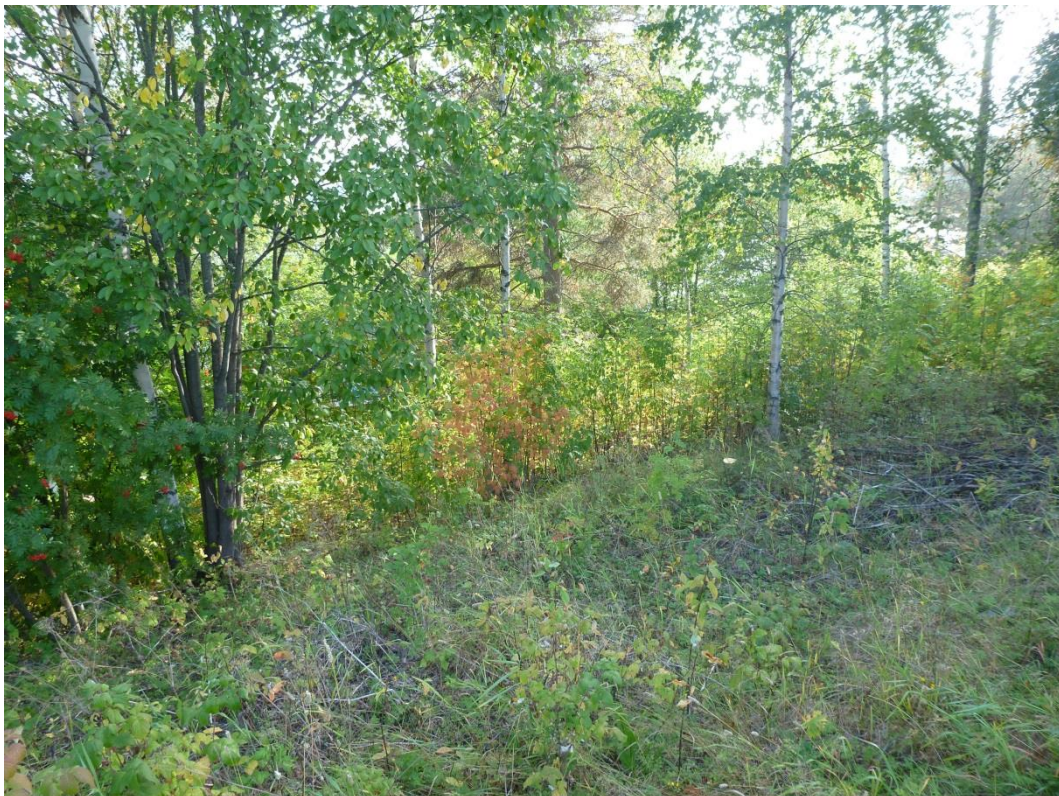
**Älvsbyn - karteringspunkt 3.**

Vy från karteringspunkten mot sydost, tät vegetation i slänten.

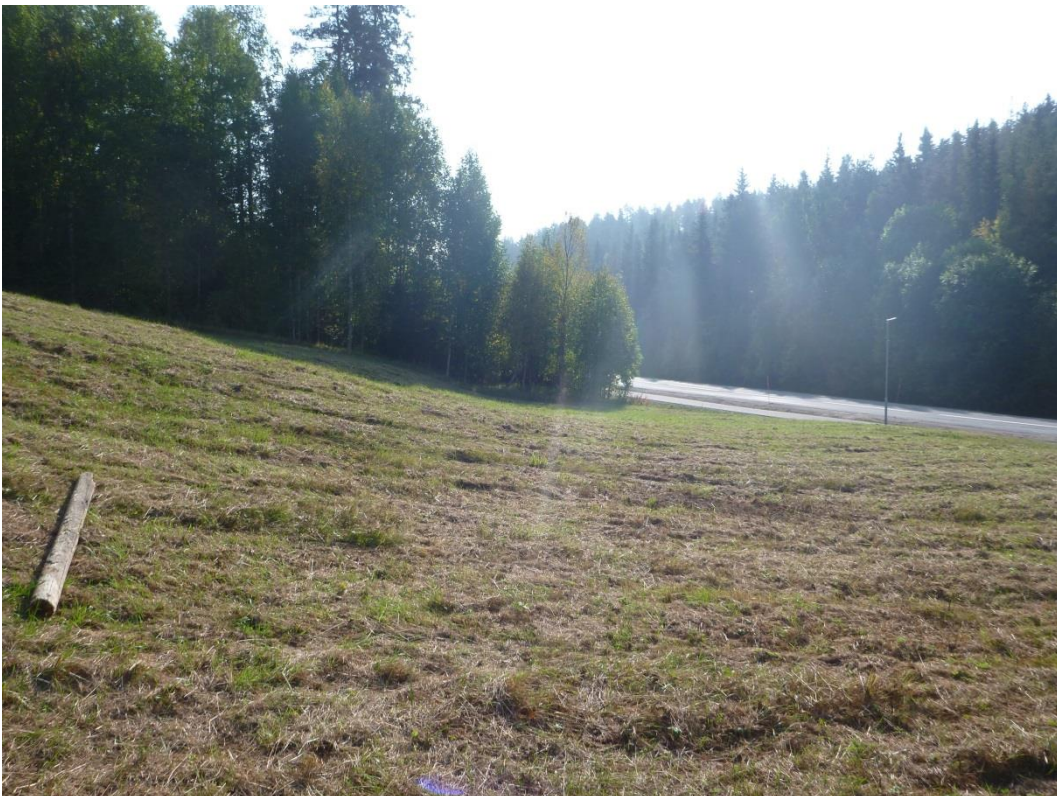
**Älvsbyn - karteringspunkt 4.**

Vy från karteringspunkten mot sydost.
